Störfall in einem Wasserwerk pH 12 im Trinkwasser

Bernd Kufner
Gesundheitsamt des Rhein-Sieg-Kreises

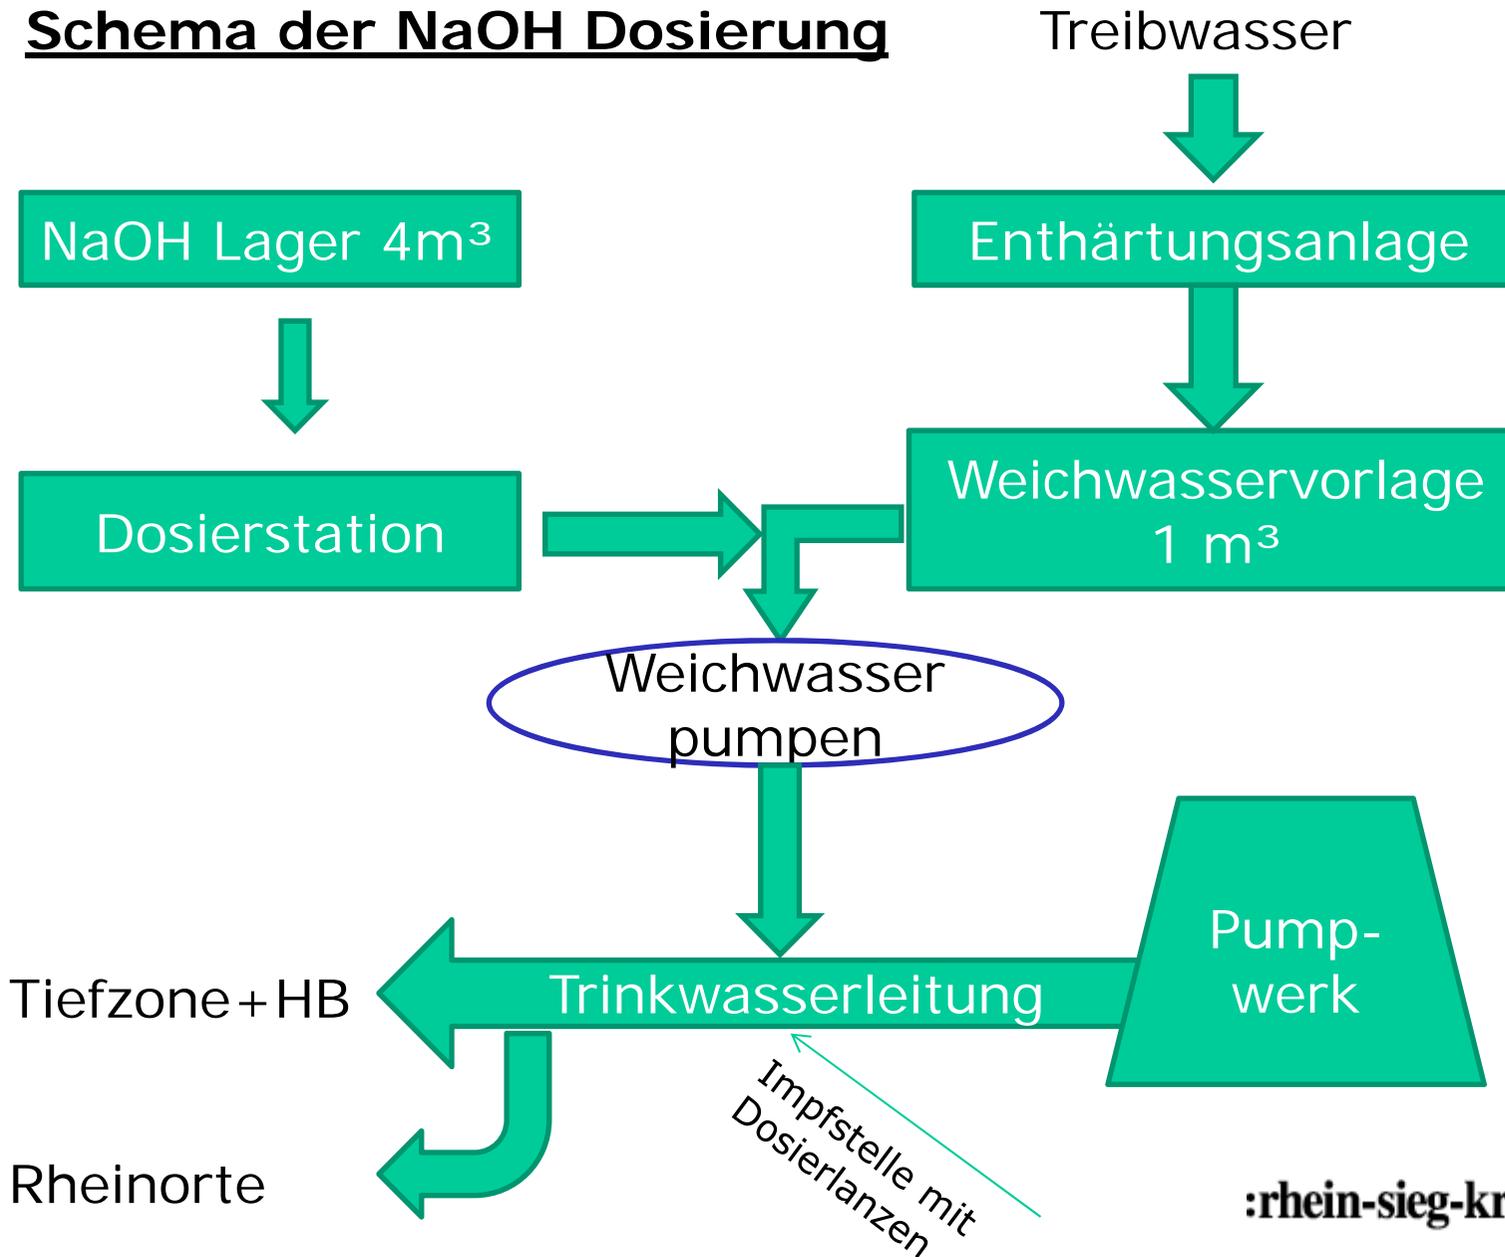
Schema der NaOH Dosierung

- Verstopfung der Dosierleitung wurde nicht detektiert – keine Überwachung von Druck und Fluss der Weichwasserförderung
- Rohrinstallation ermöglicht Rückströmung von NaOH in den Weichwasserbehälter
- Sehr große Verzögerung bei der Überwachung der TW-Qualität
- Keine automatische Abschaltung der NaOH-Anlage
 - aufgrund fehlender Überwachung von Druck und Menge
 - Auch nicht bei Überschreitung von pH-Grenzwerten im TW
- Alarmierung des Betriebspersonal sowohl in der internen Steuerung als auch in der Kommunikation mit Leitstelle des früheren Betreibers nicht wirksam

- Die Anlage entsprach nicht den a.a.R.d.T. (W 626, Dosieranlagen für Natriumhydroxid)
 - Ordnungsgemäße Ausführung der Anlage hätte:
 - die Verstopfung der Leitung frühzeitig erkannt und gemeldet
 - Ansammlung von Natronlauge im Weichwasserbehälter verhindert
 - den erhöhten pH-Wert frühzeitig erkannt und gemeldet
 - und die **Dosieranlage abgeschaltet**
 - Fehlverhalten des Betreibers/Betriebspersonals kann nicht festgestellt werden
 - Noch ausstehend: sind frühere Planer und Ausführende noch zur Verantwortung zu ziehen → Staatsanwaltschaftliches Verfahren läuft noch
 - **Fazit:** **es war nicht eine einzelne Ursache, sondern ein Zusammenspiel mehrerer Faktoren**

- Natronlaugendosieranlage bleibt außer Betrieb
 - Mischwasser ist nicht korrosiv
 - Nachrüstung auf a.a.R.d.T. kostet ca. 100.000 €
 - Analysen und Berechnungen zur Calcitlösekapazität ergeben, dass man das Werk auch ohne Entsäuerung betreiben kann – wenn ein Vorlieferant seine Entsäuerung optimiert
 - Inbetriebnahme einer eigenen optimierten Leitstelle mit automatischer Alarmierung des Bereitschaftsdienstes
 - Überarbeitung des Maßnahmenplans – Vorhaltung/Hinzuziehen weiterer MA im Störfall bei Überlastung des Bereitschaftsdienstes (besetztes Telefon)
-

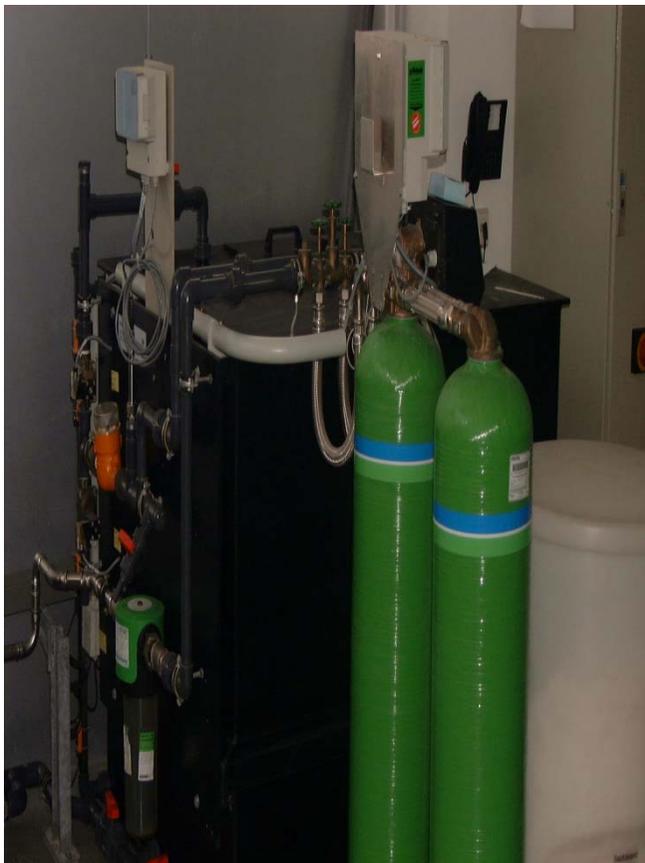
Weichwasserbereitung
mit Vorlagebehälter
(Volumen 1m³)

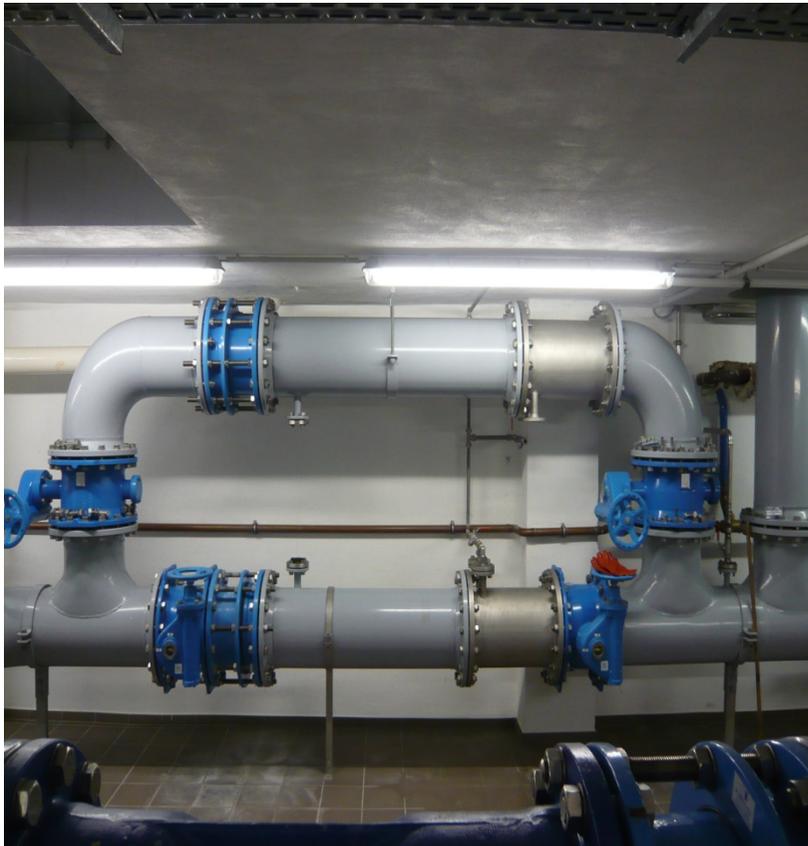
Die Dosierung der mit Weichwasser verdünnten Natronlauge zum Hauptstrom erfolgt vor einem statischen Mischer über 2 Dosierlanzen

- Bei Störfall wurde in beide Zonen gefördert: warum nur aus den Rheinorten Beschwerden?
- Mögliche Erklärung:
 - Spezifisch schwerere NaOH wurde nicht homogen eingemischt
 - Transport vorwiegend auf der Rohrsohle
 - Örtliche Installation: Leitung zu Rheinorten zweigt nach unten ab – daher deutlich mehr betroffen
 - Außerdem: Mehrabnahme in den Rheinorten infolge Netzspülungen am Nachmittag (ungefähr zeitgleich mit dem noch nicht bemerkten Störfall)
- Genaue Hinterlegung der Abfolge ist wegen fehlender Aufzeichnungen (Menge Lauge, Menge Weichwasser etc.) nicht möglich; technisch kann es aber nur so möglich gewesen sein
- Zusammenfassung:
 - Grund für die Kontamination war die Ansammlung von konzentrierter NaOH im Weichwasserbehälter, die dann mit einer hohen Menge in das Trinkwasser eingetragen wurde.

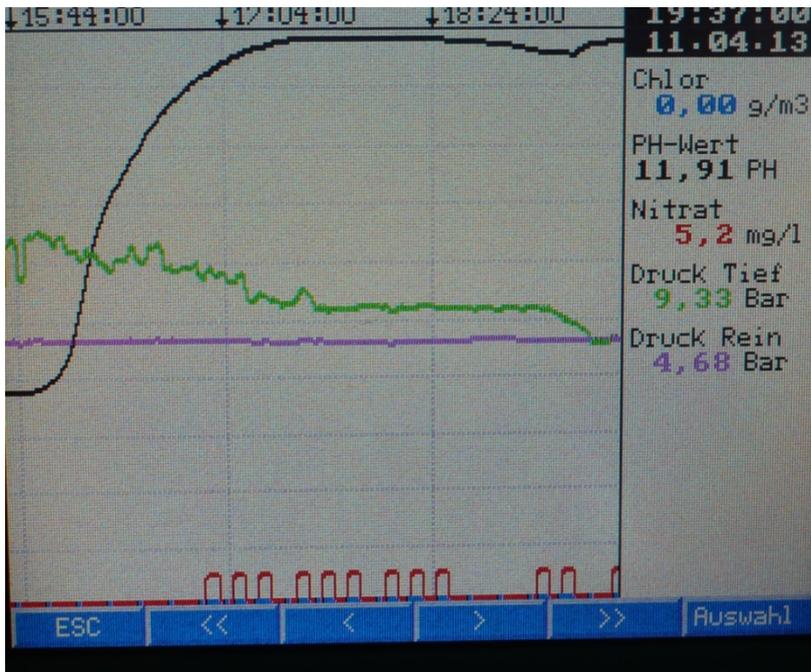
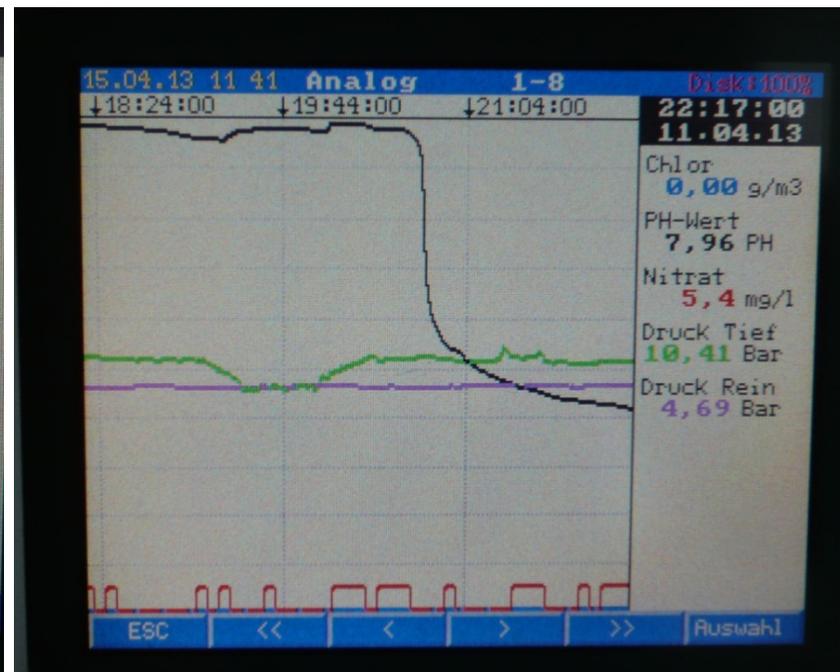
Verlauf des pH auf dem OP

- Dauer des Eintrags:
 - erhebliche Überdosierung von NaOH in das TW fand zwischen ca. 14:10 und 15:00 statt
 - ab 15:00 nahm die Dosiermenge aufgrund der Verdünnung mit nachfließendem Weichwasser vermutlich deutlich ab
 - endgültige Abschaltung der Dosieranlage um 17:50
- Aufzeichnung pH-Wert: pH 12 für die Dauer von ca. 4,5 h
- Vermutlich Rückvermischungen im Verweilzeitbehälter
- Spülung der pH-Messleitung bewirkt sofortiges Absinken des gemessenen pH
