Sanierung von Abwasserschächten

- Untersuchung von Materialien und Systemen zur
Abdichtung und Beschichtung -

Endbericht zum Forschungsprojekt:

IKT - Institut für Unterirdische Infrastruktur gGmbH
Exterbruch 1
45886 Gelsenkirchen

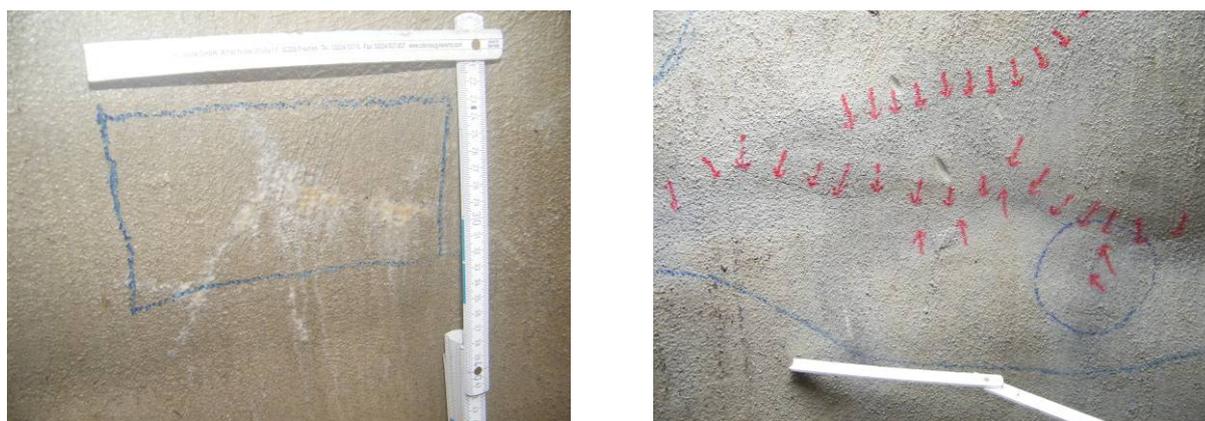
Bild 12 Beispiele für Rissbilder an Hohlstellen einer Mörtelbeschichtung aus [48]

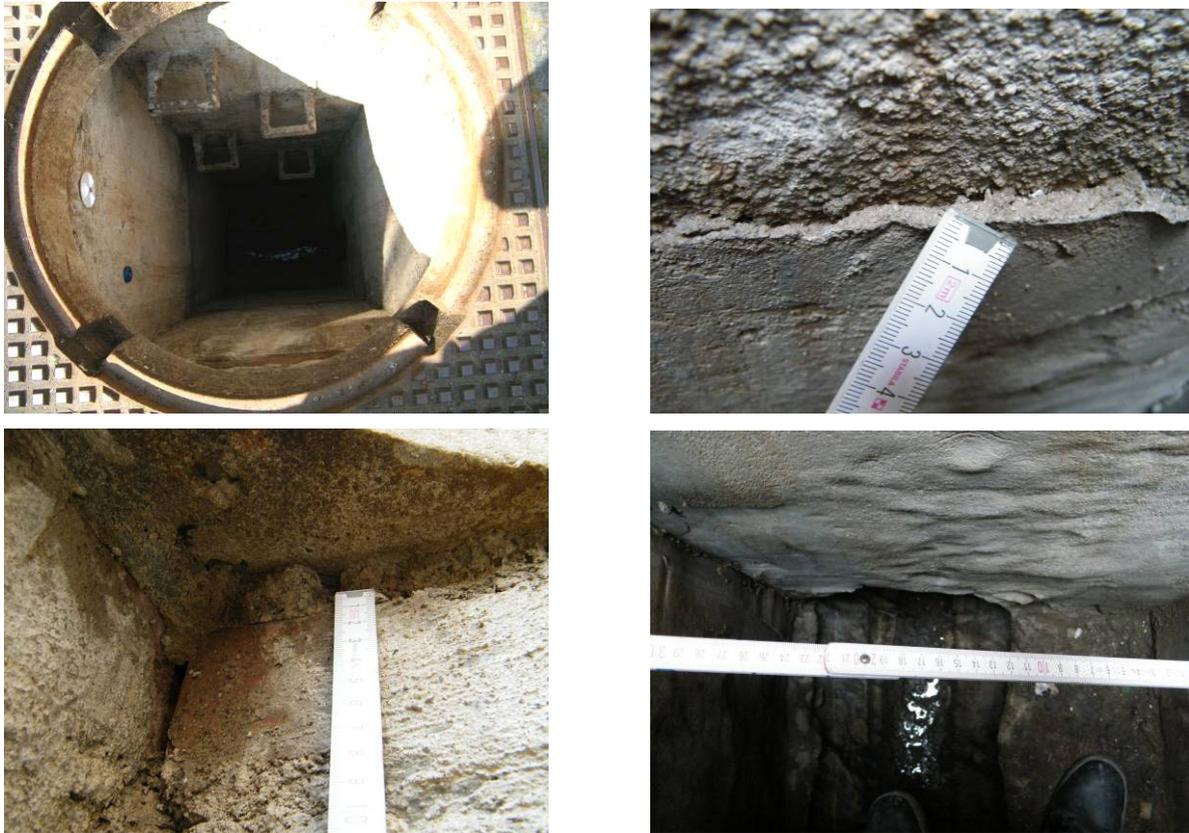
Bild 27 Schacht 1: Blick in den beschichteten Schacht (links oben); Übergangsbereich von Schlamm und Dickbeschichtung (rechts oben); unvollständiger Materialauftrag im oberen Bereich des Schachtes (links unten); wellige Struktur der Beschichtung (rechts unten)

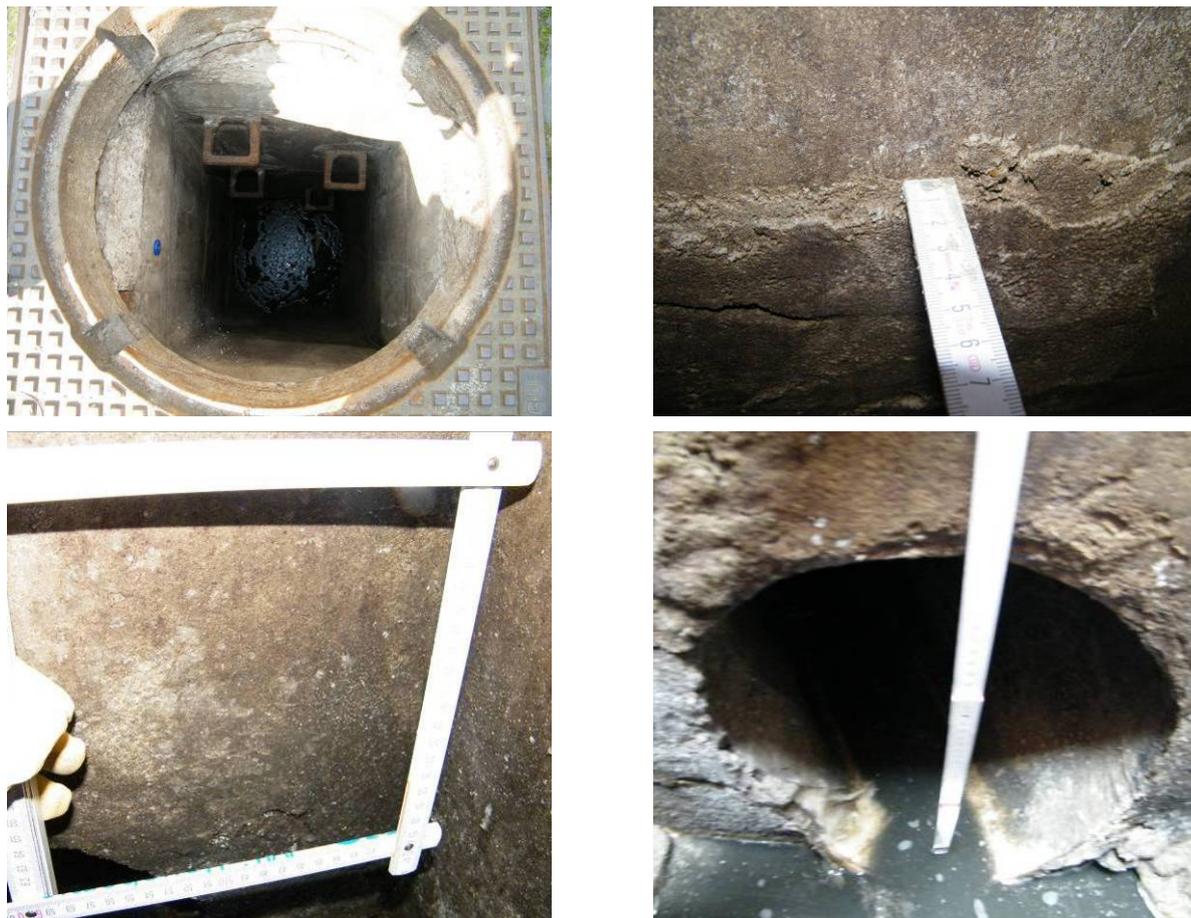
Bild 28 Schacht 2: Blick in den beschichteten Schacht (links oben); Übergangsbereich von Betonwandung und Beschichtung (rechts oben); Hohlstelle (links unten); Beschichtung im Bereich des Ablaufs (rechts unten)

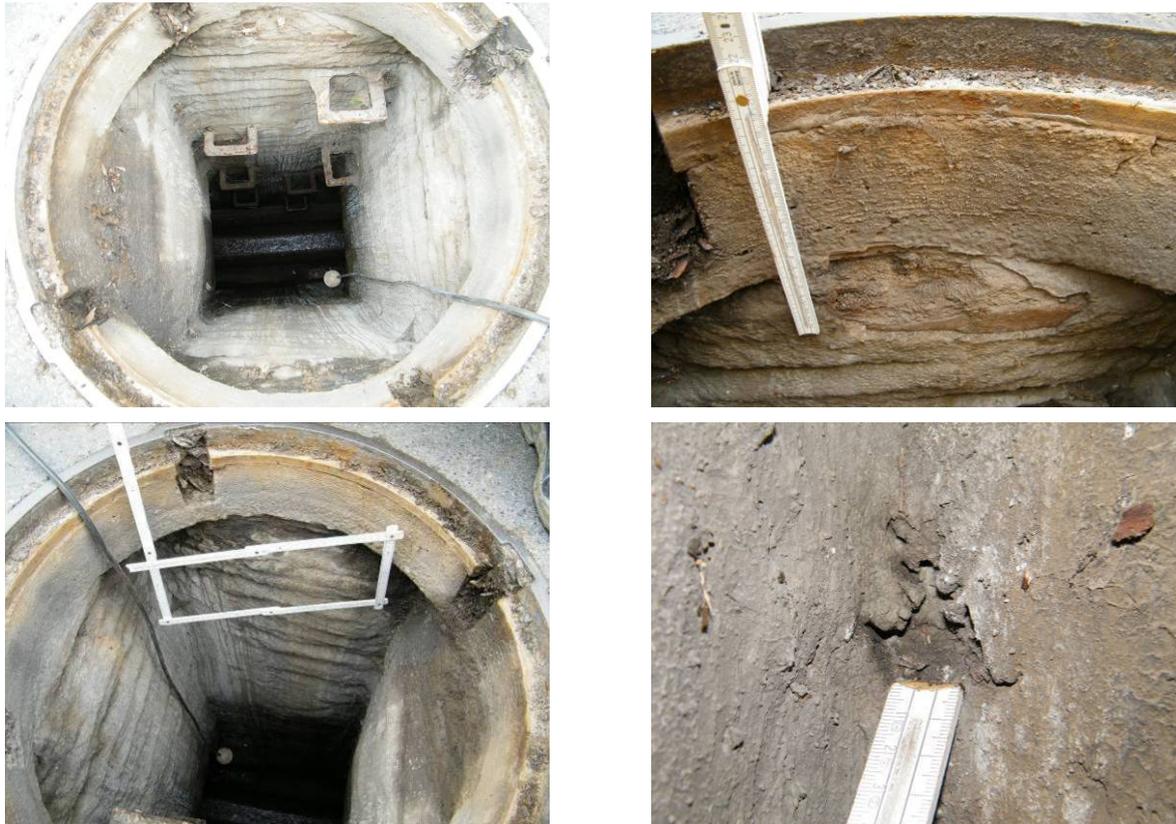
Bild 29 Schacht 3: Blick in den beschichteten Schacht (links oben); Übergangsbereich Schachtrahmen und Beschichtung (rechts oben); Hohlstelle (links unten); Fehlendes Beschichtungsmaterial in einem Eckbereich des Schachtes (rechts unten)

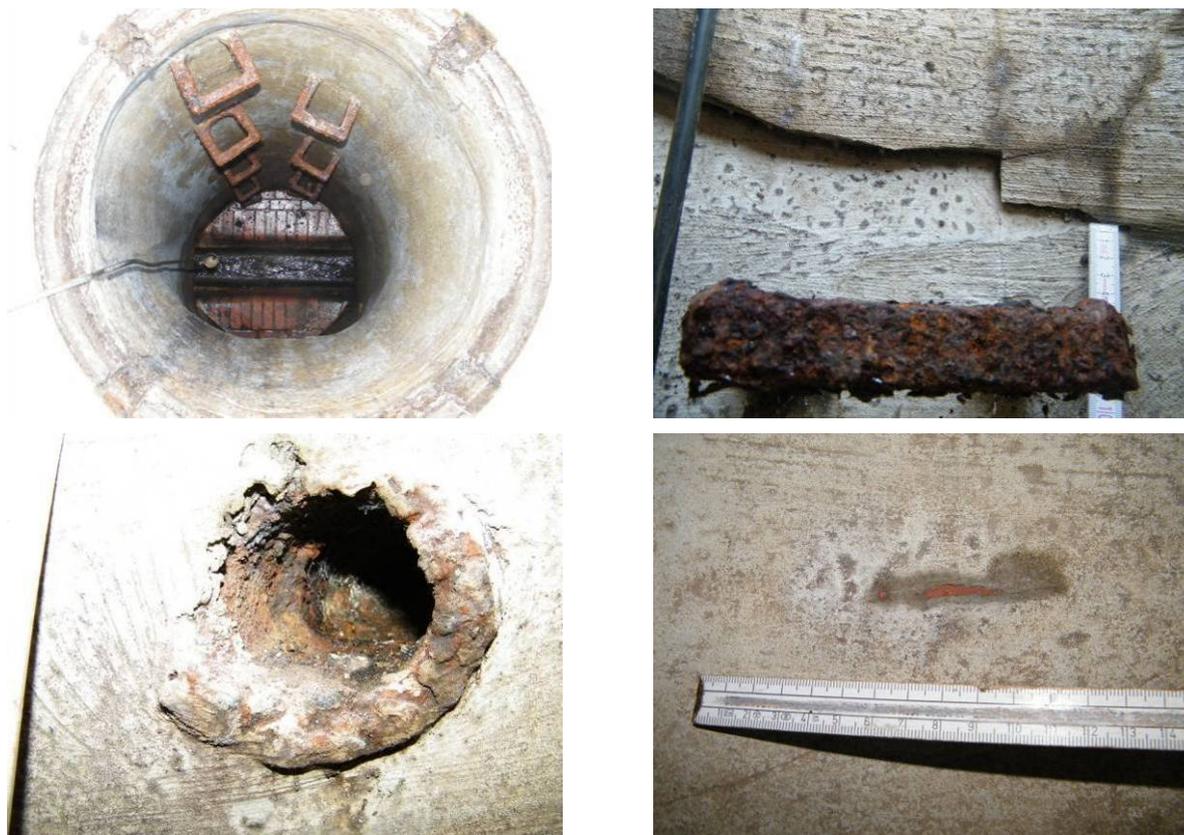
Bild 30 Schacht 4: Blick in den beschichteten Schacht (links oben); schollenartig abgelöste Beschichtung im Bereich des obersten Steigeisens (rechts oben); unverdämmtes Altrrohr (links unten); fehlendes Beschichtungsmaterial (rechts unten)

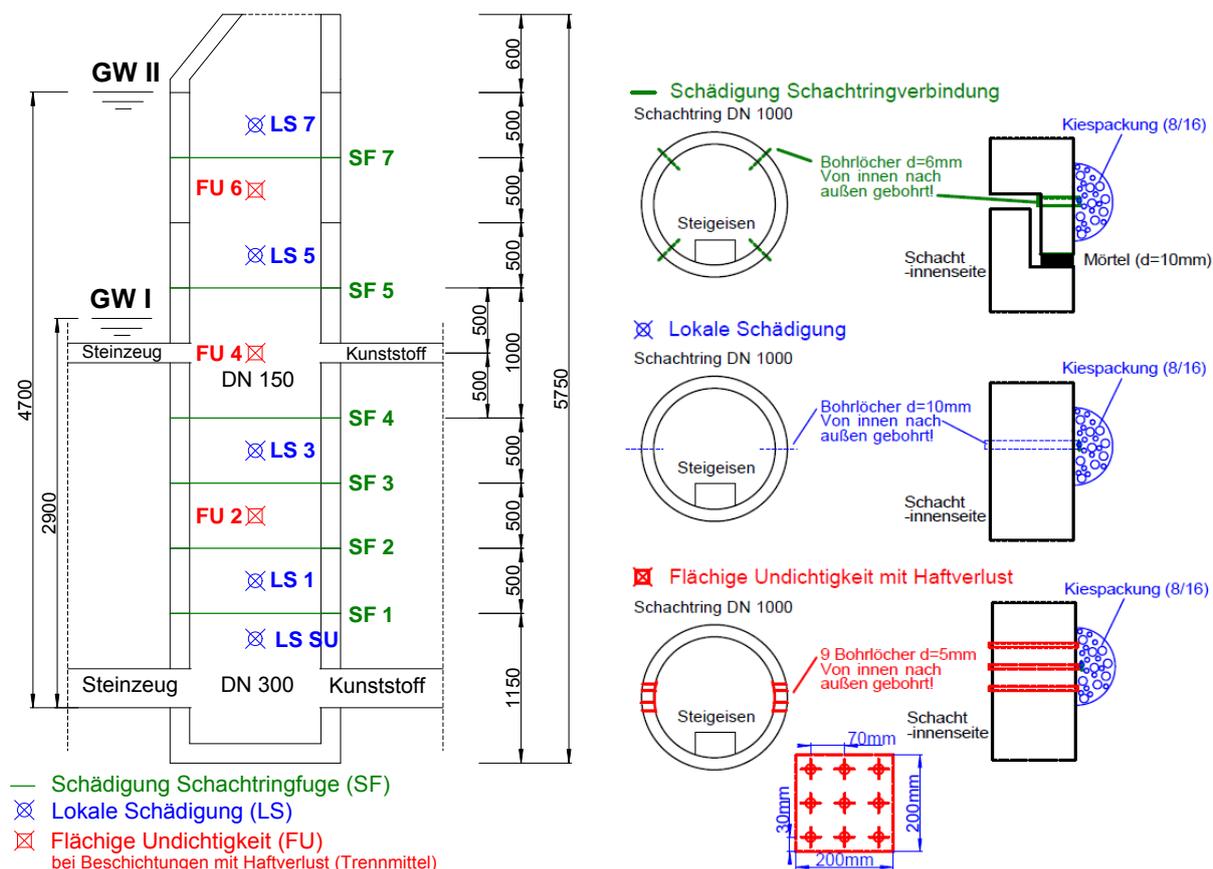
Bild 37 Schäden in zur Beschichtung bestimmten Schächten: Seitenansicht des Schachtkörpers (links) und Schadensbilder (rechts)

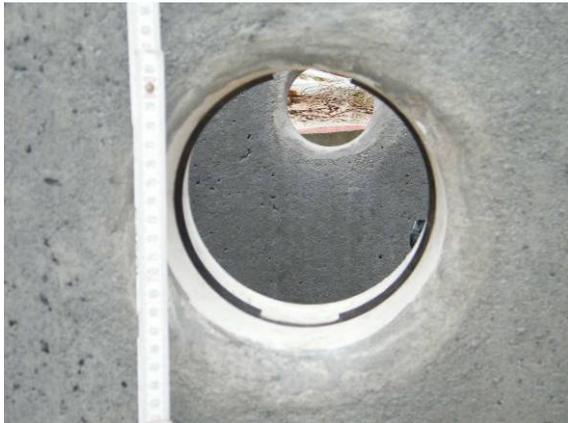
Bild 38 Schäden an den Rohreinbindungen: bereichsweise fehlende Dichtung am Anschluss für ein Kunststoffrohr DN 150 (links) und an einem Steinzeugrohr DN 300 (rechts)

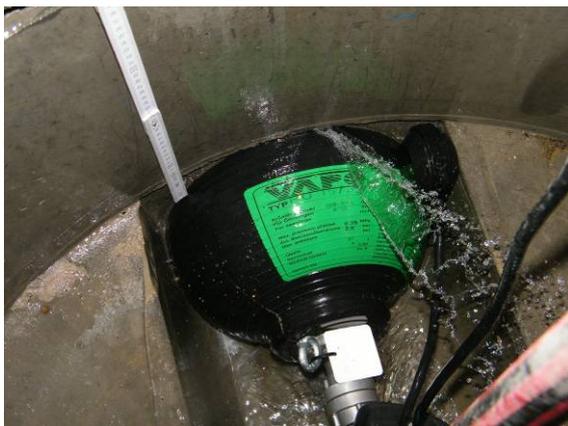
Bild 42 Undichte Rohranbindung DN 300 mit Wassereindrang durch Schadstellen, Absperrblase wurde bei Sanierung entfernt (links); Starker Wassereindrang unmittelbar nach dem Entfernen der Blase (rechts)

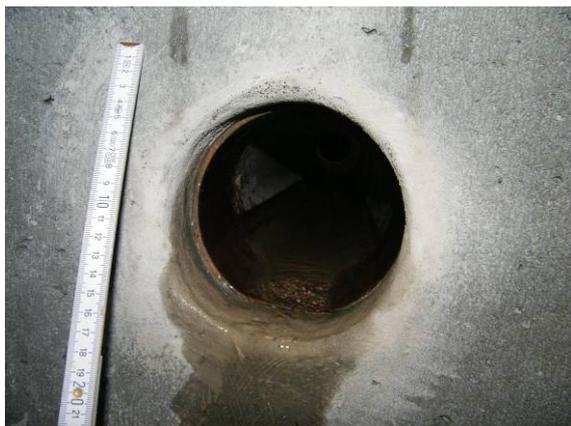
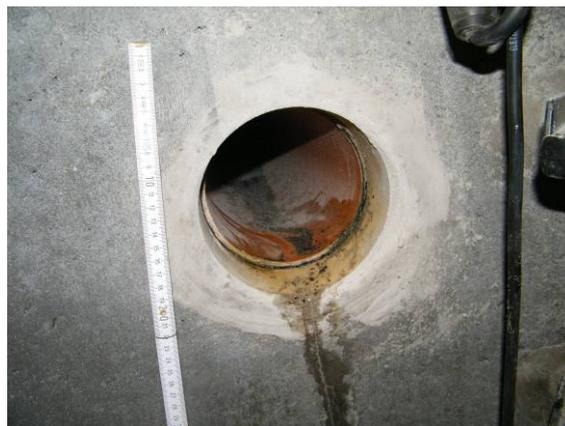
Bild 43 Wassereindrang durch undichte Rohranbindungen DN 150: Steinzeug (links) und Kunststoff (rechts)

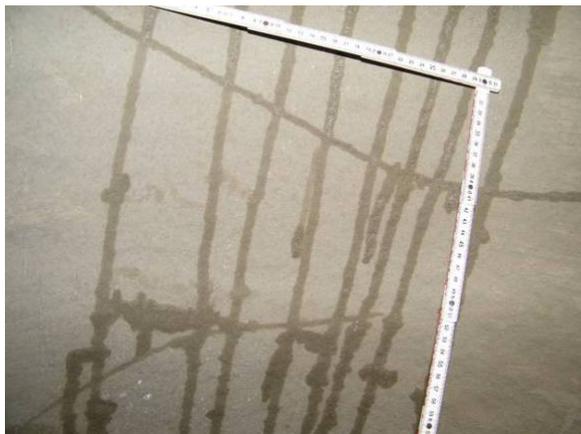
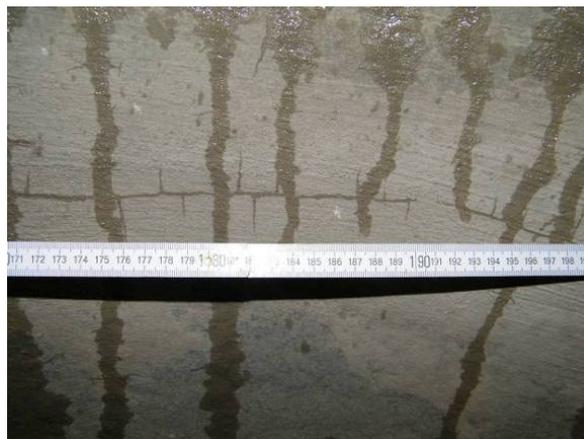
Bild 55 Zustand der Beschichtung ohne Grundwassereinwirkung nach Befeuchten der Oberfläche: Risse im Bereich einer Hohlstelle aus planmäßiger Verbundschwächung durch Trennmittel (links); Beispiel für einen Riss in einer Schachtringfuge (rechts)

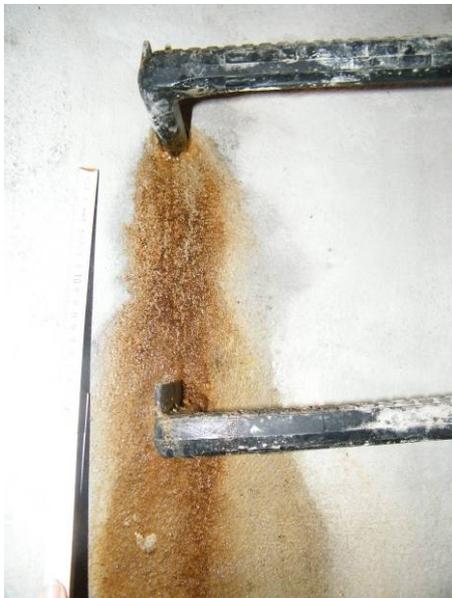
Bild 65 Beschichtung unter Grundwassereinwirkung: Geringfügiger Wassereindrang an der linken Einbindestelle des vierten Steigbügels von unten (links), Schmutzanhaftungen auf der Beschichtung im Bereich eines Risses (rechts)

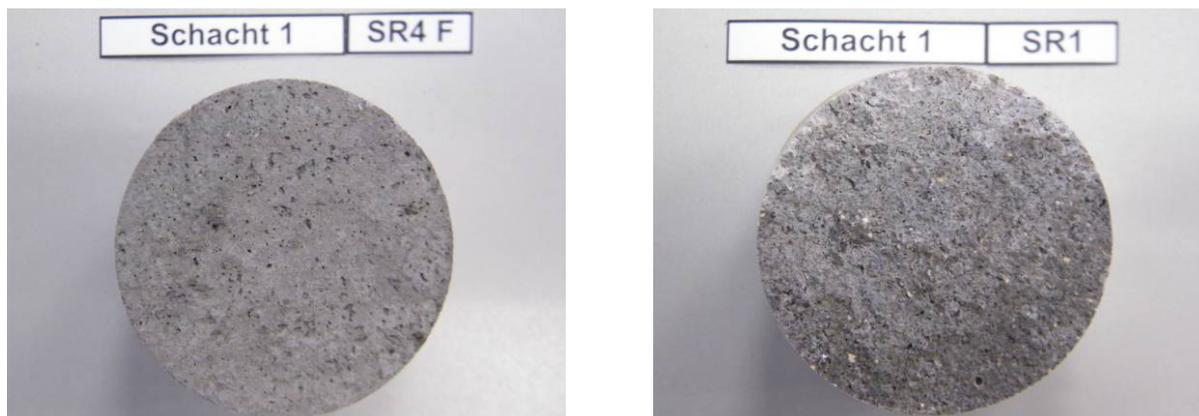
Bild 72 Bruchstellen, exemplarisch für ein vollständiges Versagen in der Verbundfuge (links) sowie im Beschichtungsmörtel (rechts)

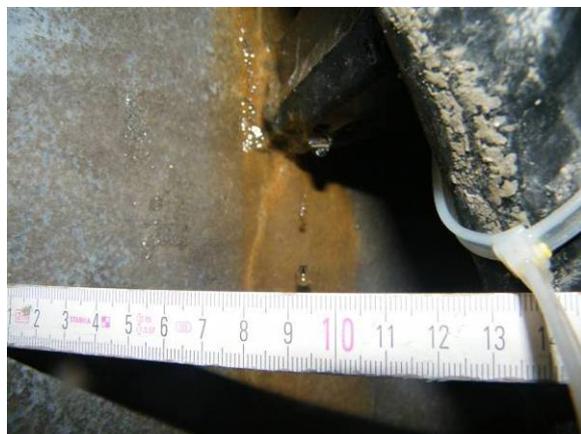
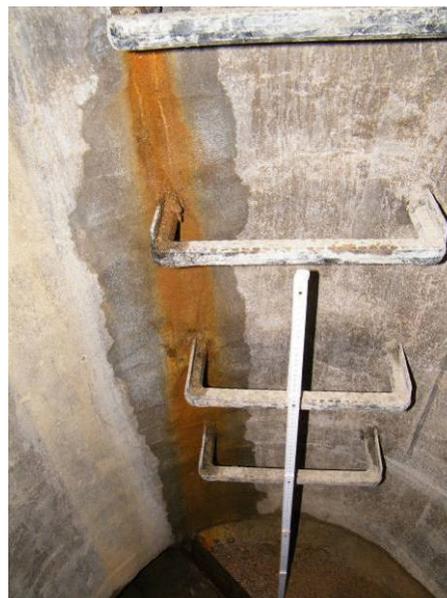
Bild 77 Beschichtung unter Grundwassereinwirkung: Abtropfendes Wasser, eingedrungen an dem linken Einbindebereich des vierten Steigbügels (links), Wasserfließspuren auf der Beschichtung bis in das Gerinne hinein (rechts)

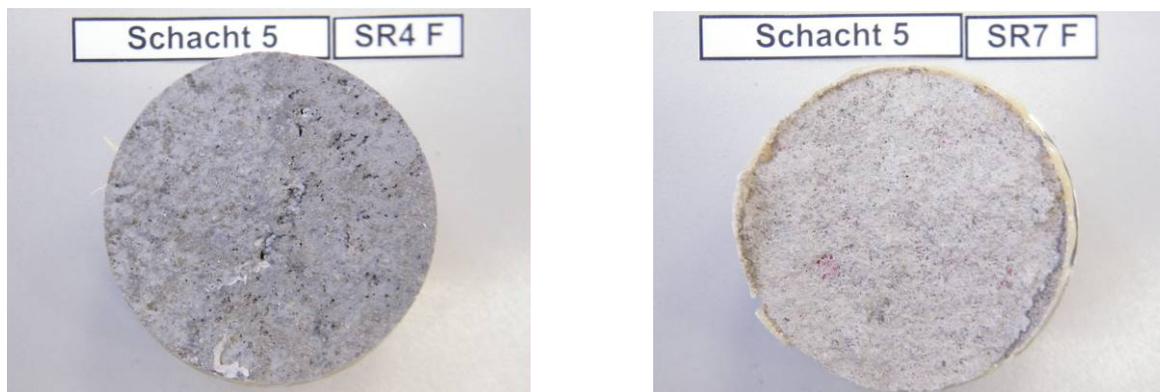
Bild 84 Bruchstellen, exemplarisch für ein vollständiges Versagen in der Verbundfuge (links) und im Beschichtungsmörtel (rechts)

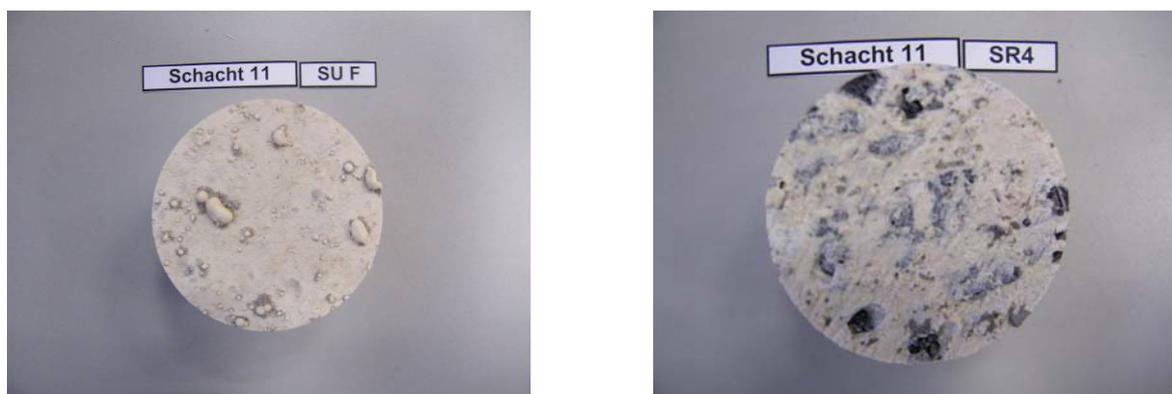
Bild 92 Bruchstellen, exemplarisch für ein vollständiges Versagen in der Verbundfuge zwischen beschichtetem Handlaminat und Betonuntergrund; Probekörper (rechts) zeigt bereichsweise kein Laminat sondern lediglich schwarzes Beschichtungsmaterial

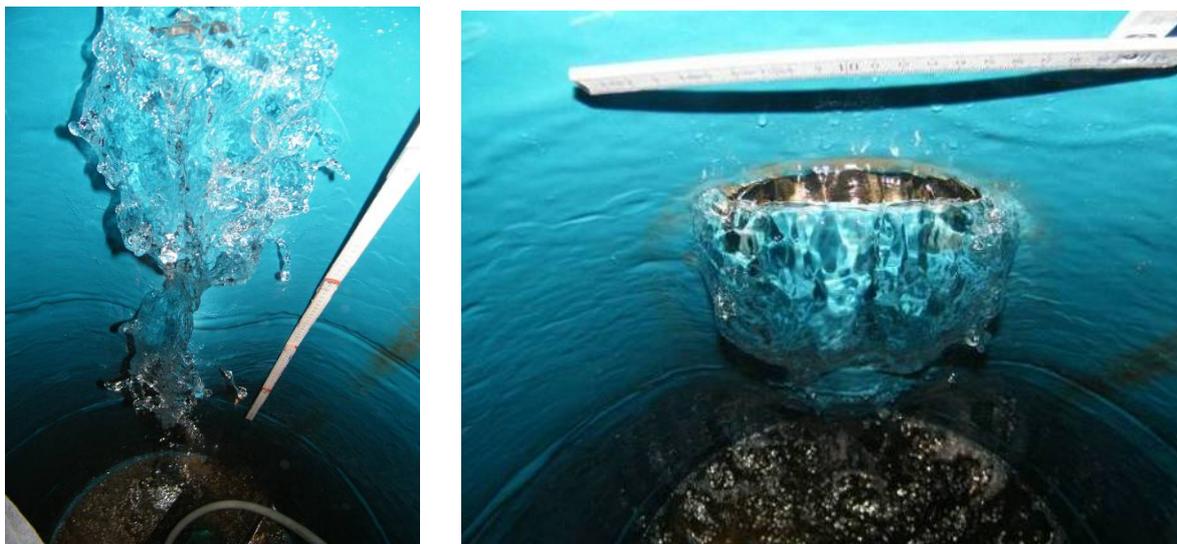
Bild 104 Wassereindrang durch einen Riss in der Beschichtung im oberen Bereich einer vertikalen Blase, die sich ausgehend von einer planmäßigen Verbundschwächung durch Trennmittel (FU 2) gebildet hat (links); Detailansicht des Risses (rechts)

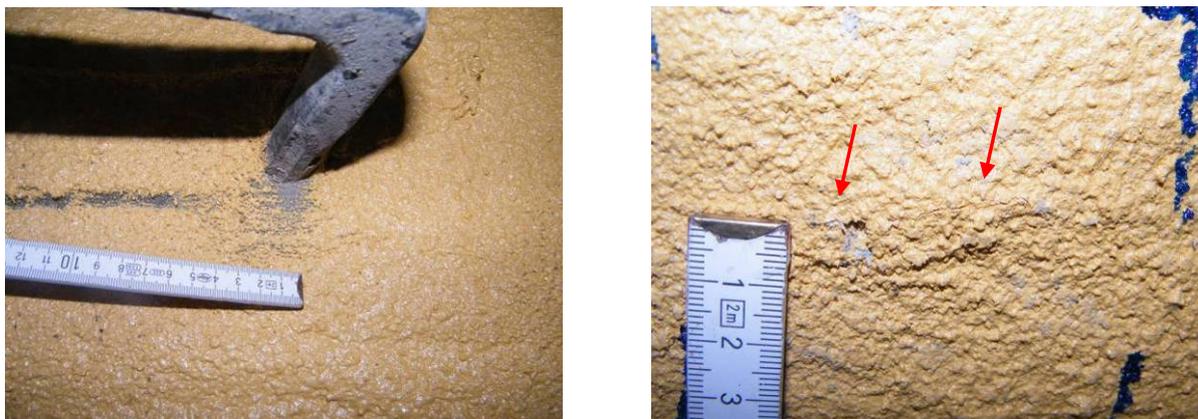
Bild 109 Polyfill-Beschichtung ohne Grundwassereinwirkung: Beispiel für einen unvollständigen Materialauftrag unterhalb einer Steigbügeleinbindung (links) und Riss in der Beschichtung im Bereich einer Hohlstelle aus planmäßiger Verbundschwächung durch Trennmittel FU 2 (rechts)

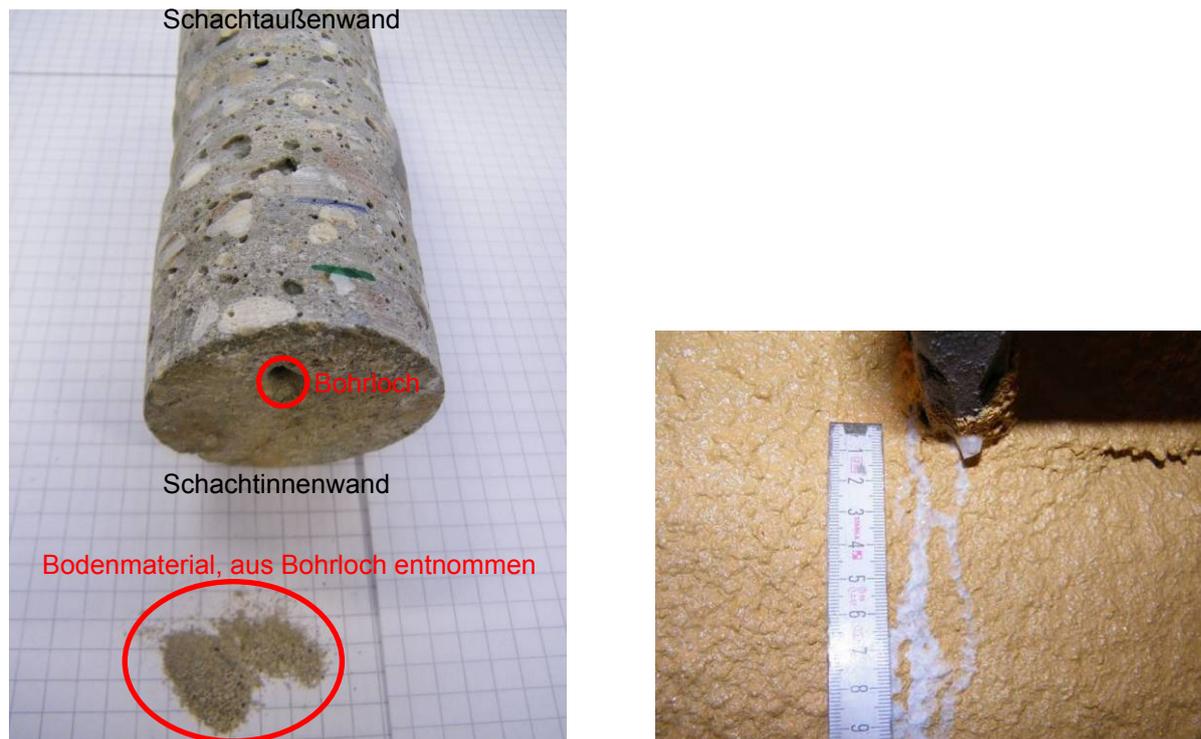
Bild 111 Mit Feinstanteilen aus dem Boden zugesetztes Bohrloch einer Fehlstelle (links), geringfügiger Wassereindrang unterhalb einer Steigbügleinbindung mit weißen Fließspuren (rechts)

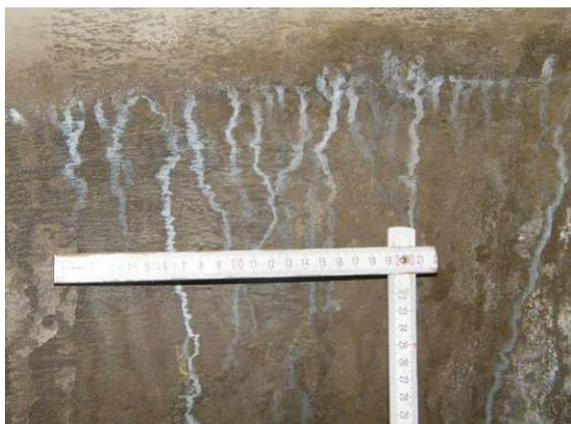
Bild 123 Abdichtungsergebnis mit Mörteln: Feuchtfahnen in den unteren Bereichen des Schachtes an SF 3 (links) und LS 3 (rechts)

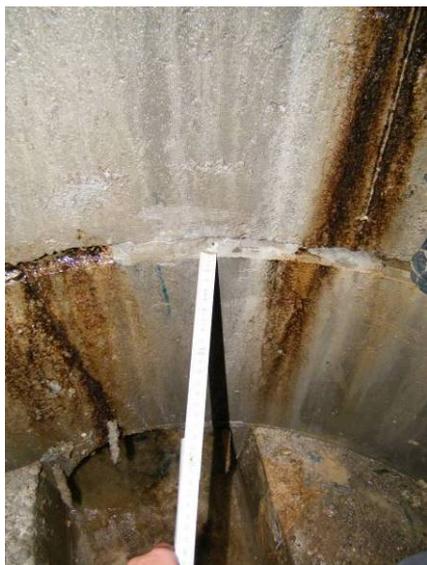
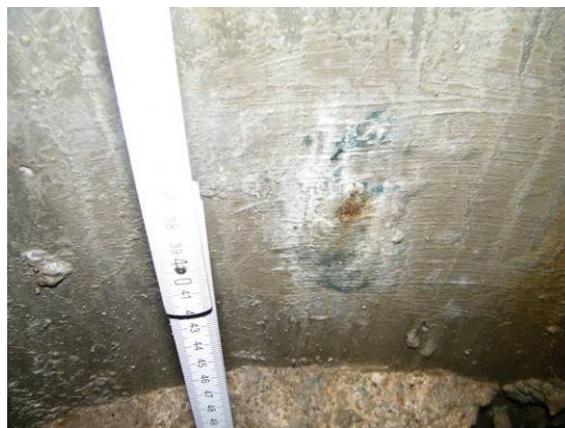
Bild 125 Schmutzwasserfließspuren im Bereich der Reparaturstelle SF 1 (links), abgedichtete Fehlstelle LS SU mit blau-weißer Verfärbung (rechts)

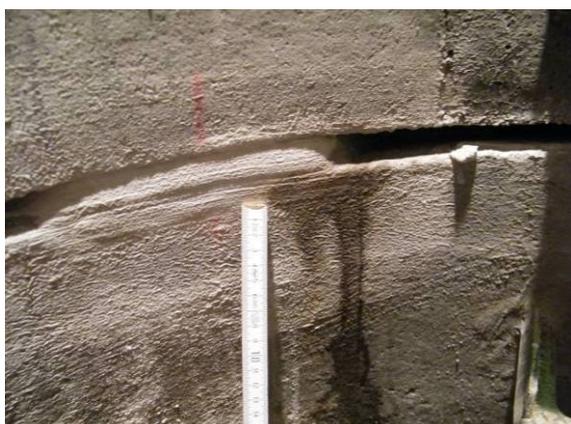
Bild 126 Partielle Abdichtung einer Schachtringfuge: Beispiel für einen geringen Feuchteeintrag an einer Schadstelle bedingt durch Hinterläufigkeit (links), Feuchteindrang neben einer Reparaturstelle (rechts)

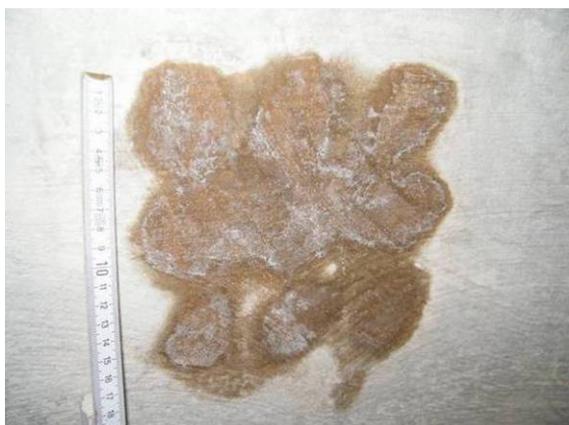
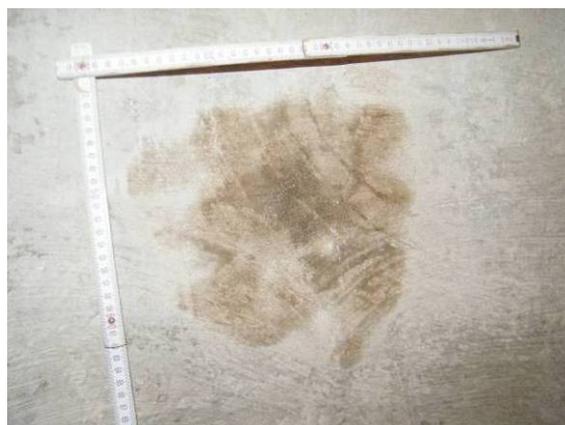
Bild 128 Änderung der farblichen Ausprägung und Ausdehnung derselben Schadstelle innerhalb von ca. 13 Wochen: Anfangs größere Ausdehnung sowie dunklere Verfärbung der Schadstelle (links) und geringere Ausdehnung und farblich hellere Ausprägung nach 13 Wochen (rechts)

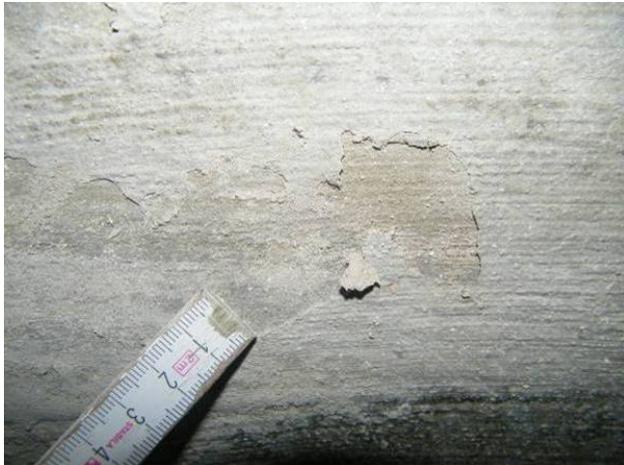
Bild 129 Minderfeste Mörtelschlämme kann mit einem Zollstock abgeschabt werden (links); bereichsweise dunkle Verfärbungen der Mörtelschlämme ohne erkennbare Undichtigkeiten (rechts)

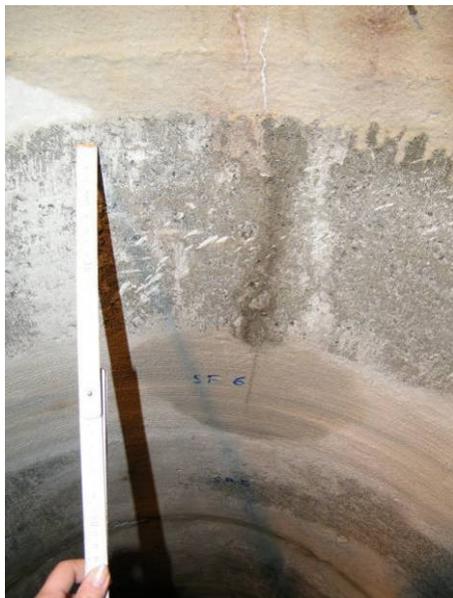
Vereinzelt konnten rötliche Verfärbungen auf dem Mörtel festgestellt werden (vgl. Bild 137, rechts).

Bild 137 Abgedichtete Schachtringfugen SF 6 und 7: Geringfügiger Feuchteindrang (links) und rötliche Verfärbung des Mörtels (rechts)

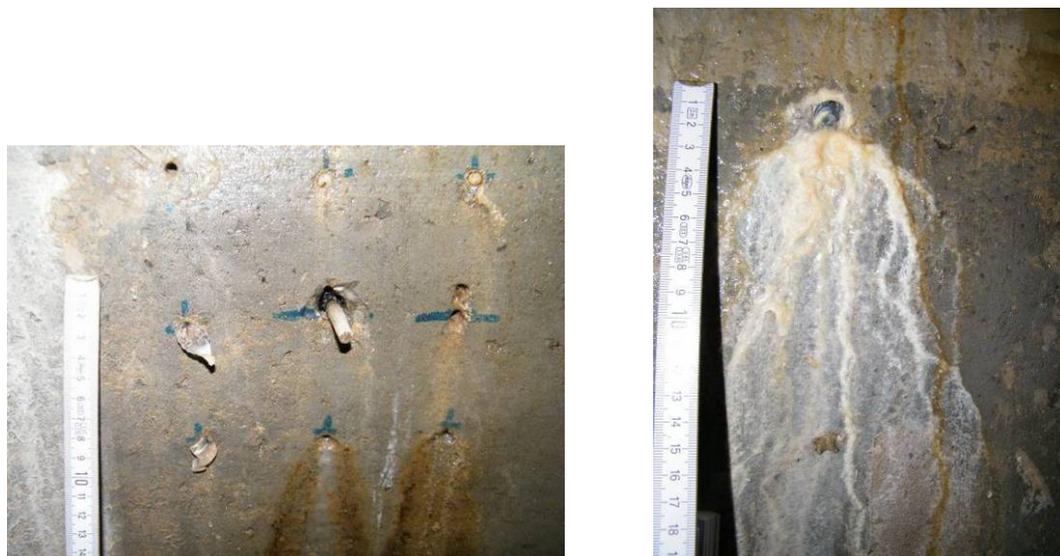
Bild 146 Acrylatgel-Abdichtung im unteren Bereich des Schachtes: Zapfenartig in den Schacht einragendes Abdichtungsmaterial von härterer Konsistenz (links); in den Schacht durch die Schadstelle eingedrungenes Abdichtungsmaterial von weicher Konsistenz (rechts)

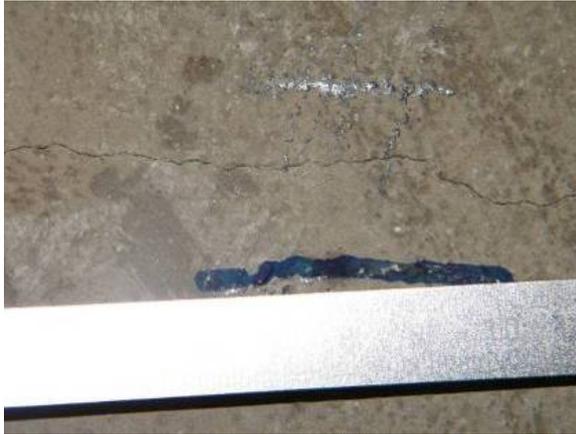
Bild 179 Riss im oberen Hohlstellengrenzbereich von Probekörper H6

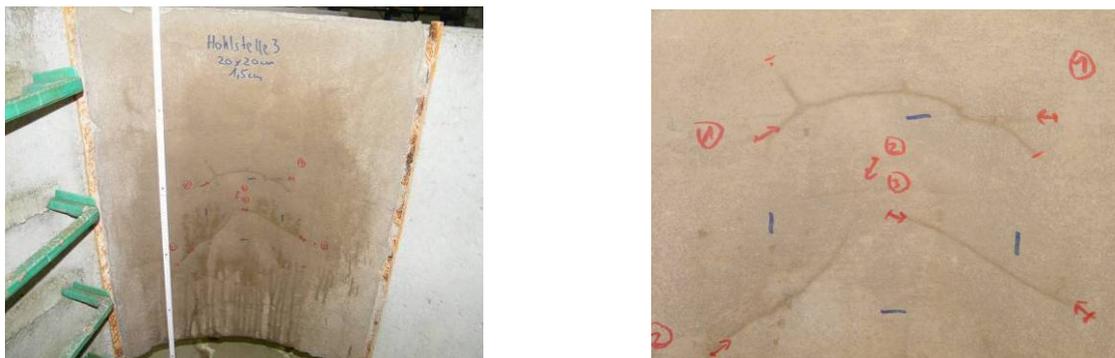
Bild 181 Probekörper H3 nach dem Vornässen und Trocknen: Gesamter Probekörper (links) und Detailansicht Hohlstellenbereich mit erkennbaren Rissen (rechts)

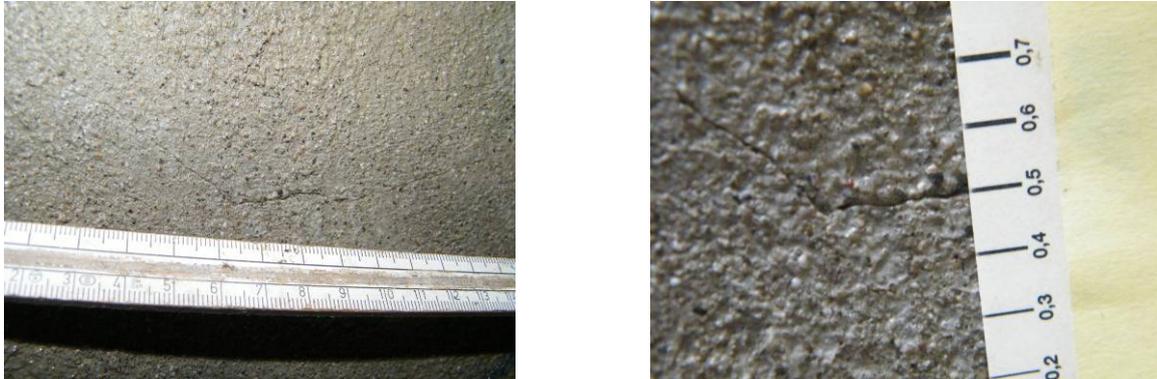
Bild 186 Riss in einem Hohlstellenbereich von Abwasserschacht 1: Rissverlauf (links) und Detailansicht (rechts)

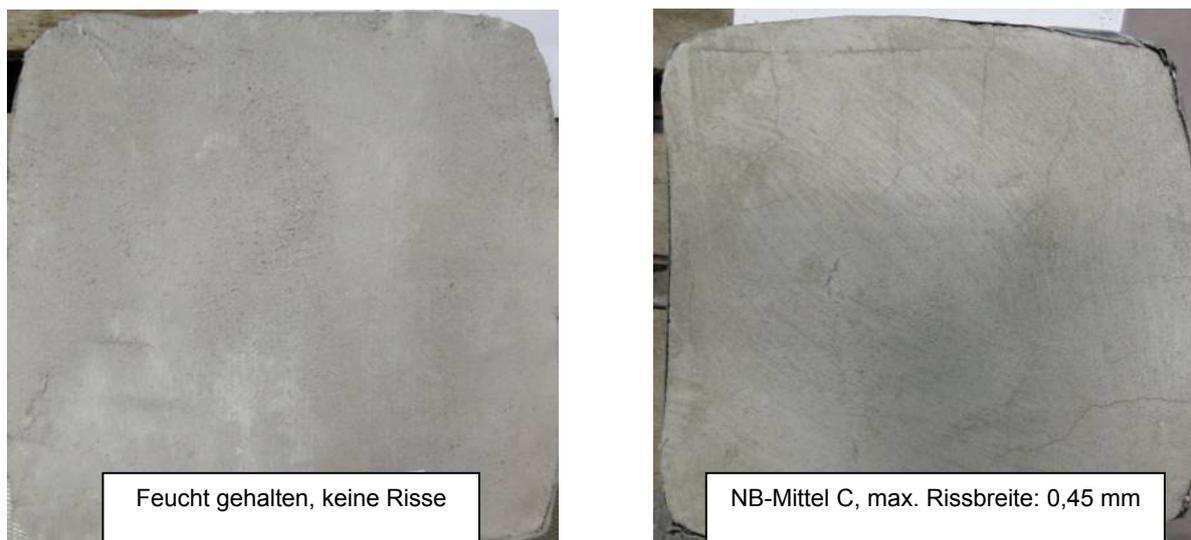
Bild 188 *Rissfreie Beschichtung durch feucht halten (links) und Beschichtung mit Rissen von bis zu 0,45 mm Breite, trotz Auftragen von Nachbehandlungsmittel C (rechts) [40]*

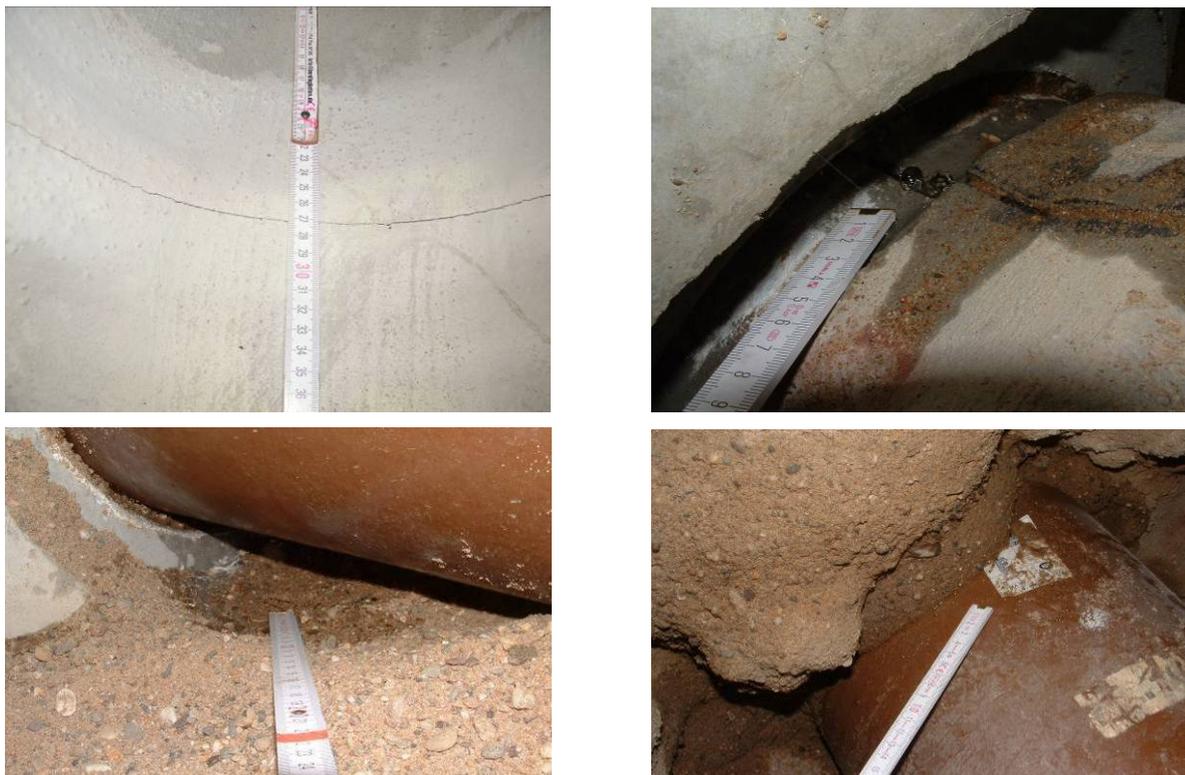
Bild 200 Beispiele für Undichtigkeiten an den Sanierungen bei der ersten Dichtheitsprüfung: Umlaufender Riss im Reparaturmörtel (oben links); Wasser-austritt an mit Epoxidharzmörtel abgedichteter Schadstelle (oben rechts); Undichtigkeit an dauerelastischer Fuge (unten links); Wasser-austritt an mit Polyurethanschaum/-harz abgedichteter Schadstelle (unten rechts)

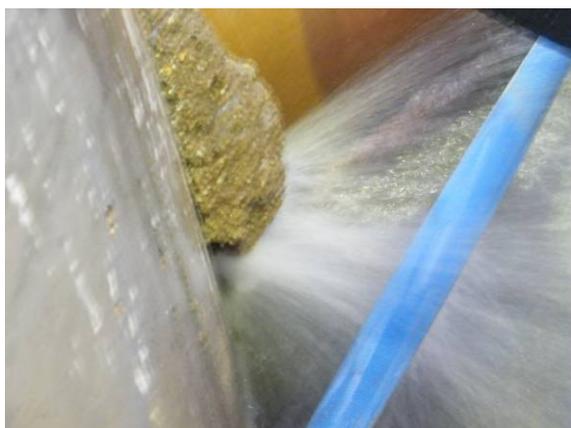
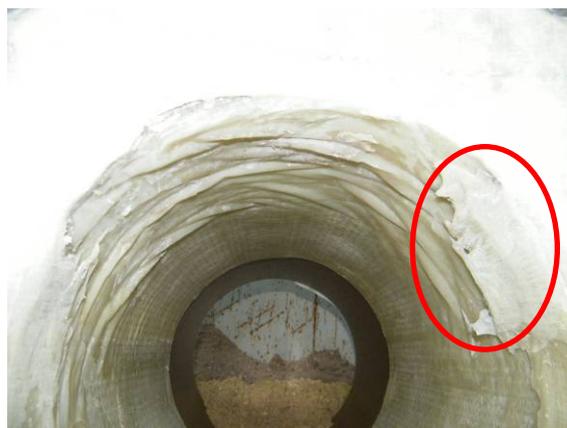
Bild 201 Wasseraustritt während der Kanalreinigung zwischen Rohr und Injektionskörper (links); Abgelöstes Handlaminat (innerhalb roter Markierung) führte zu einer Undichtigkeit (rechts)
