IKT - Institut für
Unterirdische Infrastruktur

Anhang zum Endbericht

Abnahme von Liningmaßnahmen

*- Materialnachweise und
Bewertung der Liningqualität -*

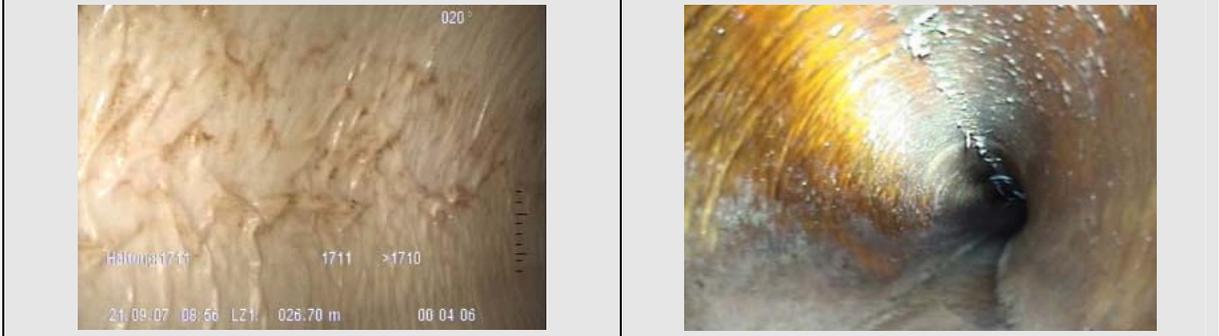
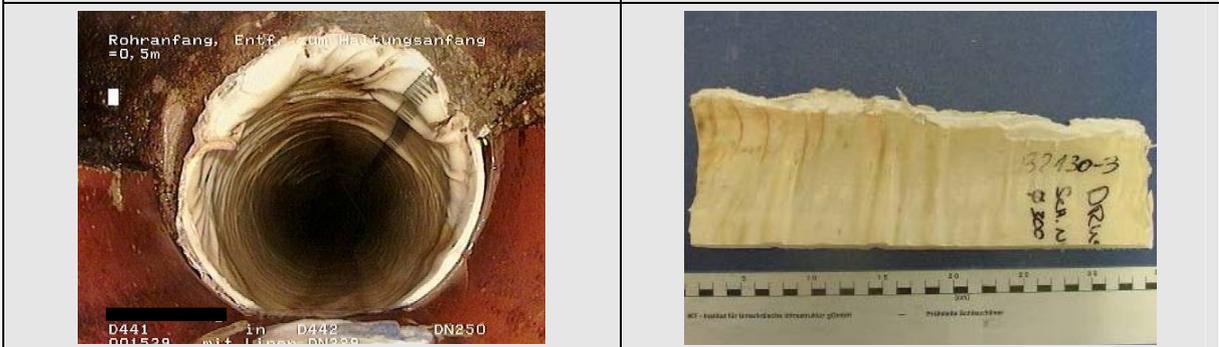
a) Wellige Oberflächenstruktur

Strukturierte, i. d. R. faltige Innenbeschichtungen (NF), die mit Harz gefüllt sind (keine Hohlstellen), in unterschiedlicher Form, Größe, Lage und Dichte; keine Faltenbildung im Sinne von geometrischen Imperfektionen (vgl. Katalog-Nr. 1d „Örtlich begrenzte Vorverformungen“); Abgrenzung von deutlich ausgeprägteren Falten in Quer- und Längsrichtung; i. d. R. bei der Bauabnahme schon vorhanden (vgl. Bild l. o., Bild r. o., Bild l. u. und Bild r. u.)

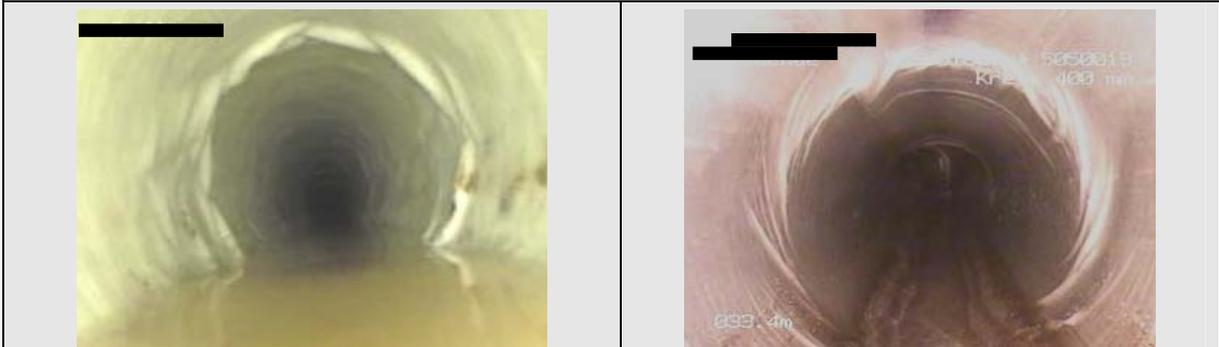
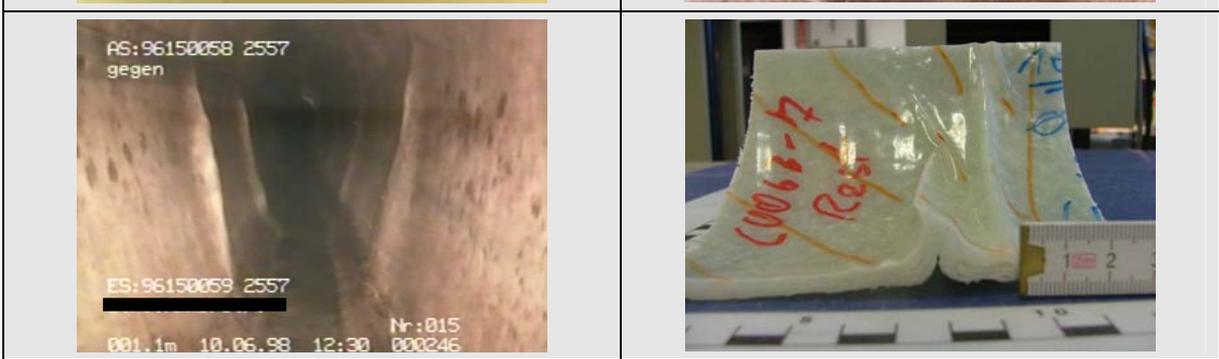
b) Querfalten

In Umfangsrichtung verlaufende Falten, umlaufend oder auf Sohl-, Kämpfer- und/oder Scheitelbereich beschränkt; mit unterschiedlichen geometrischen Ausprägungen (vgl. Bild l. o., Bild r. o., Bild l. u. und Bild r. u.); Faltenbildung deutlich ausgeprägter als bei welligen Oberflächenstrukturen; i. d. R. bei der Bauabnahme schon vorhanden

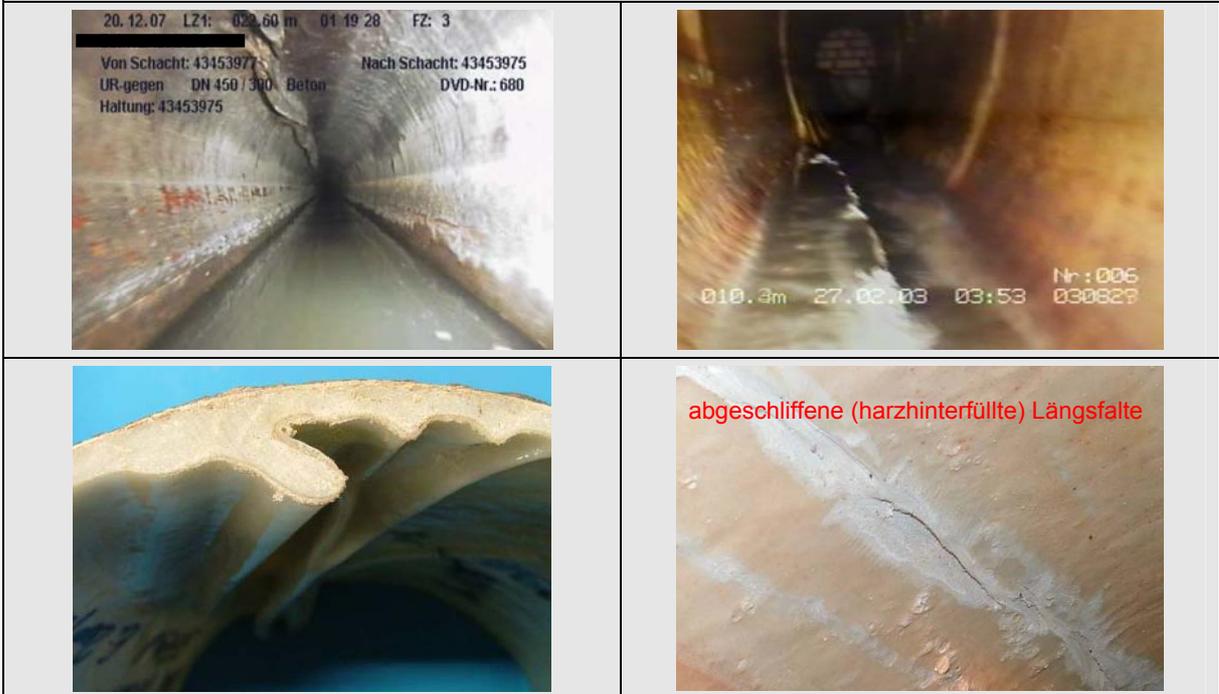
c) Längsfalten (harzhinterfüllt)

Beschreibung:
 Axial verlaufende Falten (harzhinterfüllt), unterschiedlich ausgeprägt, Verlauf in Sohl-, Kämpfer- und/oder Scheitelbereich möglich (vgl. Bild l. o., Bild r. o. und Bild l. u.); keine Faltenbildung im Sinne von geometrischen Imperfektionen (vgl. Katalog-Nr. 1d „Örtlich begrenzte Vorverformungen“) ⇒ keine Hohlstellen, Trägermaterial (scheinbar) nicht beeinträchtigt (vgl. Bild r. u.); i. d. R. bei der Bauabnahme schon vorhanden

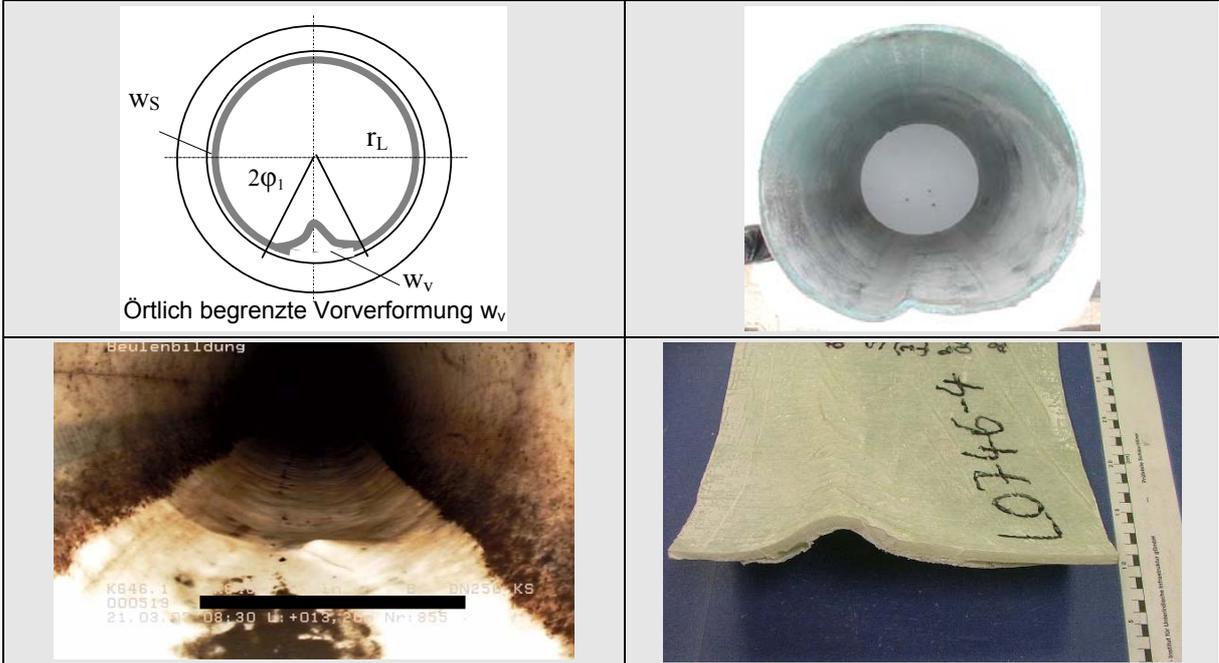
d) Örtlich begrenzte Vorverformungen (geometrische Imperfektionen)

Beschreibung:
 Statisch relevante einbaubedingte Vorverformungen, wie z. B. örtlich begrenzte (nicht harzhinterfüllte) Falten und Beulen mit Hohlräumen (vgl. Bild l. o., Bild r. o., Bild l. u. und Bild r. u.); unmittelbar nach Einbau vorhanden
Anmerkung: Zu den geometrischen Imperfektionen zählt auch ein vorhandener Ringspalt, jedoch liegen für die Bildung eines auffälligen Ringspalts keine Beispiele vor, da eine In-situ-Vermessung nach derzeitigem Kenntnisstand nahezu unmöglich ist

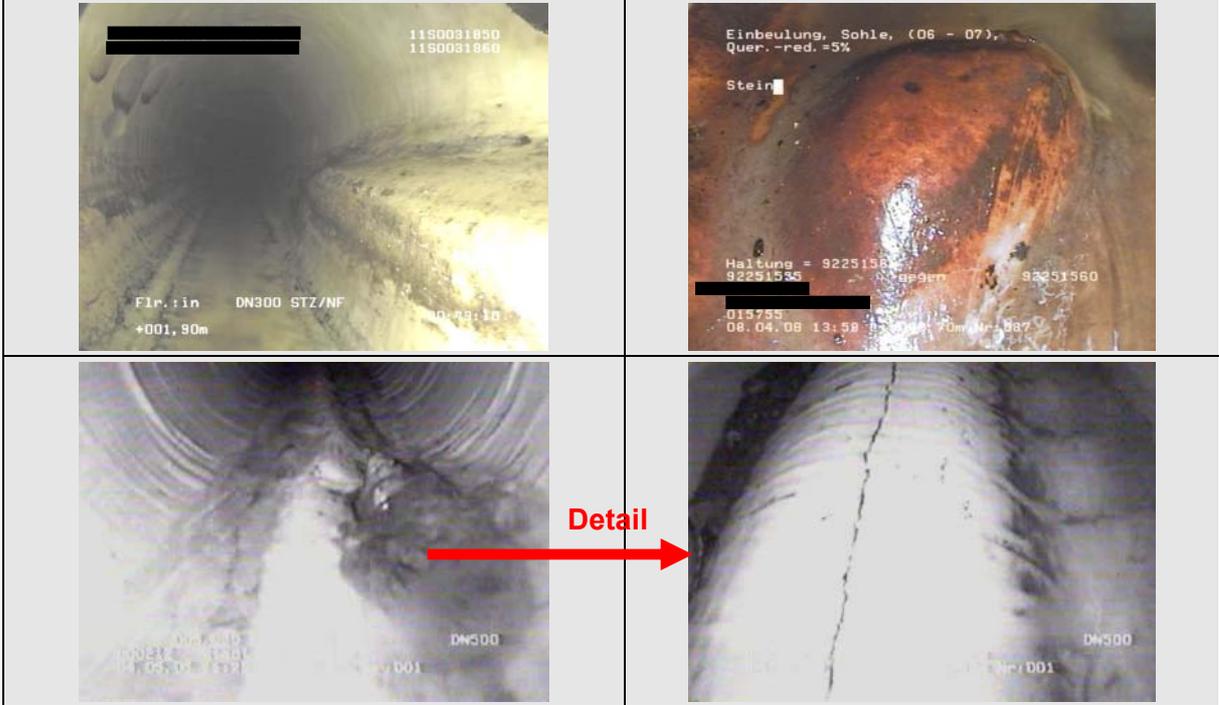
e) (Nachträgliche) lokale oder durchgängige Ausbeulungen

Beschreibung:
 Ausbeulungen des Liners, im Laufe der Betriebsdauer entstanden (z. B. erkennbare Veränderung zwischen Bau- und Gewährleistungsabnahme), daher Abgrenzung von geometrischen Imperfektionen; Ausprägung der Beulen lokal (vgl. Bild l. o. und Bild r. o.) und durchgängig (vgl. Bild l. u. und Bild r. u.), d. h. auch über die gesamte Haltung möglich

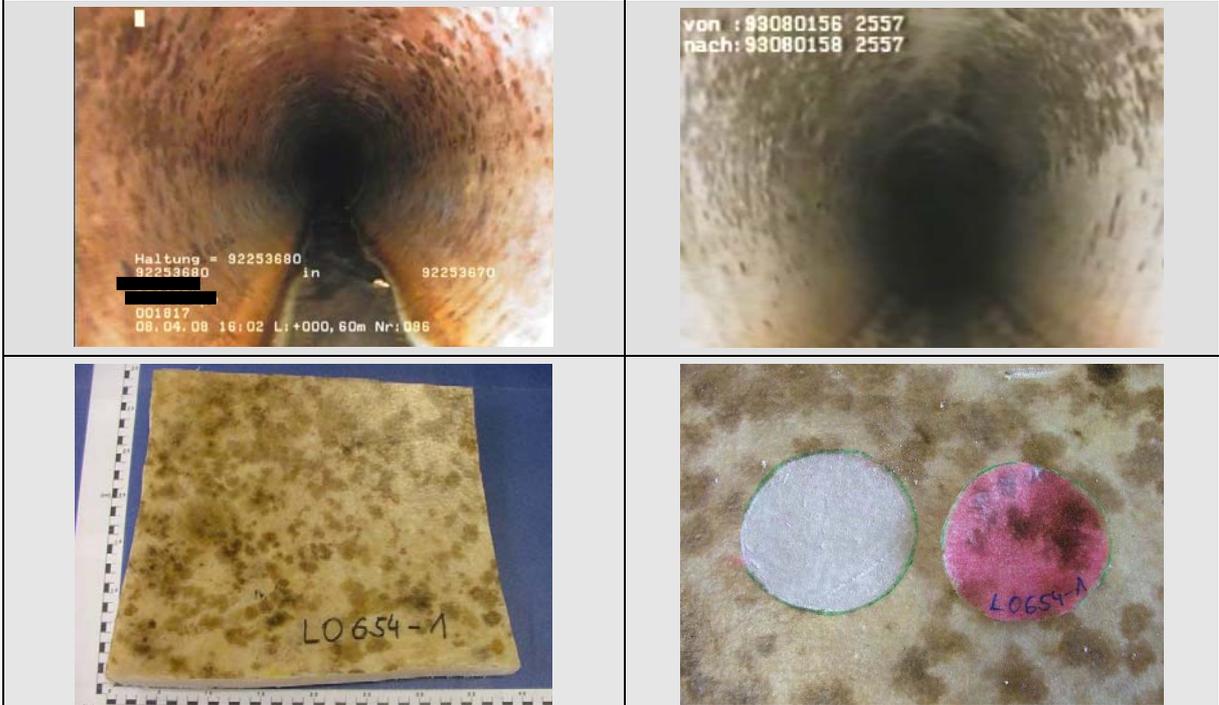
a) Verfärbungen an der Linerinnenseite

Fleckenartige Verfärbungen im Bereich der Innenbeschichtung in unterschiedlicher Form, Größe, Lage und Dichte, die farblich vom restlichen Linermaterial abweichen (vgl. Bild l. o., Bild r. o., Bild l. u. und Bild r. u); nur bei in Betrieb befindlichen Linern vorgefunden (z. B. im Rahmen von Gewährleistungsabnahmen); i. d. R. nur bei NF, da die Innenbeschichtung im Kanal verbleibt

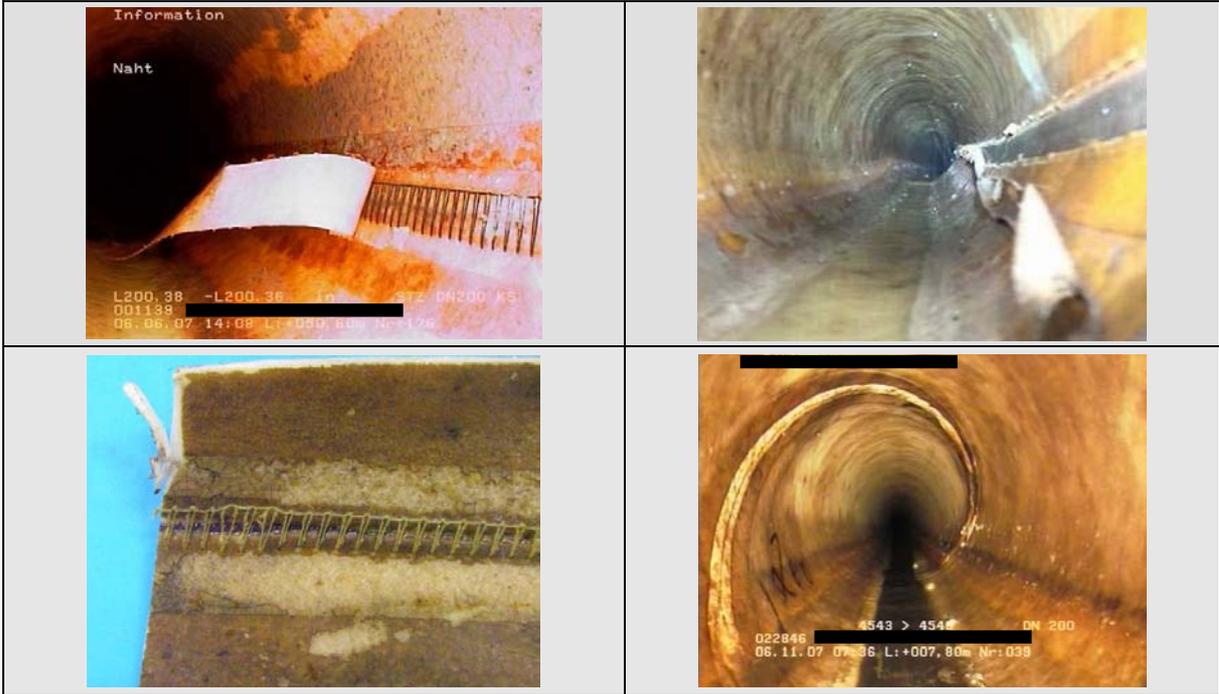
b) Nahtbereiche

Nahtstellen kommen zum Vorschein (nur bei NF-Linern), teilweise Ablösungen der Nahtüberdeckung (vgl. Bild l. o.) und der Innenbeschichtung (vgl. Bild r. o., Bild l. u.); i. d. R. nur bei in Betrieb befindlichen Linern zu beobachten (z. B. im Rahmen von Gewährleistungsabnahmen); aber auch: spiralförmig verlaufende Nähte bei NF-Linern unmittelbar nach Einbau feststellbar (vgl. Bild r. u.)

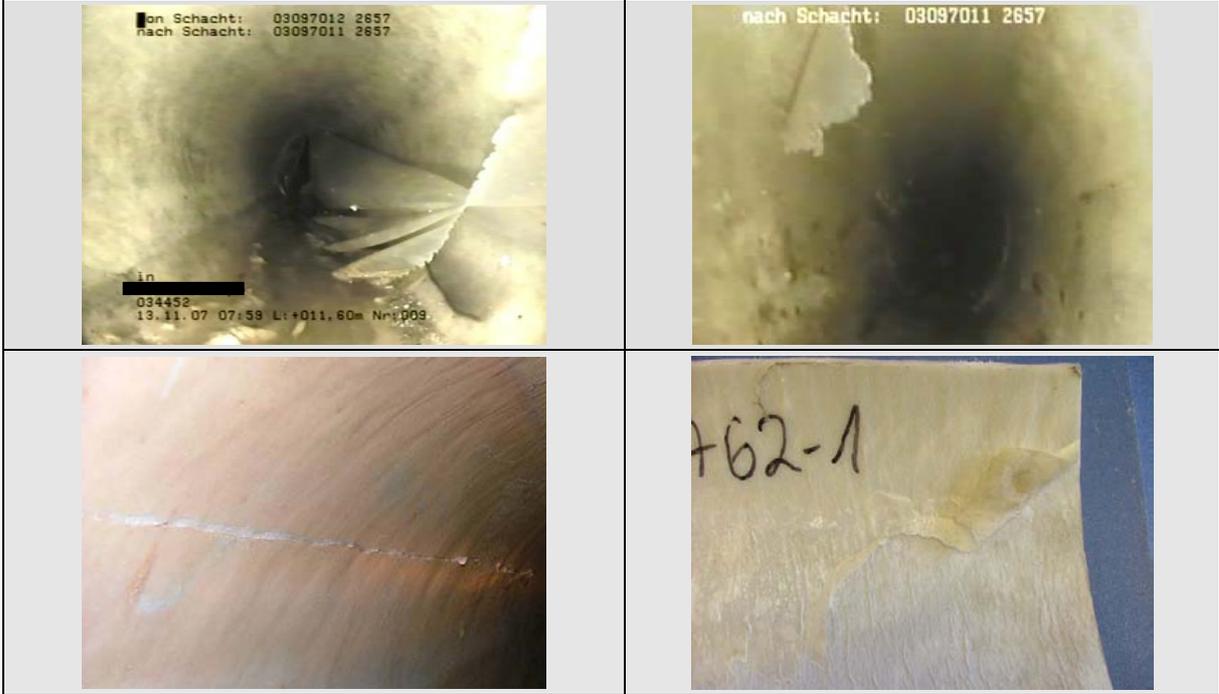
c) Innenfolien und -beschichtungen

Beschreibung:
 Fall 1 (Innenfolie wird nach Linereinbau entfernt, z. B. bei GFK-Linern):
 Innenfolie unvollständig bzw. gar nicht entfernt (vgl. Bild l. o. und Bild r. o.), Folienreste frei liegend im Kanal
 Fall 2 (Innenbeschichtung verbleibt im Kanal, z. B. bei NF-Linern):
 Risse und Ablösungen sind zu erkennen (vgl. Bild l. u. und Bild r. u.)

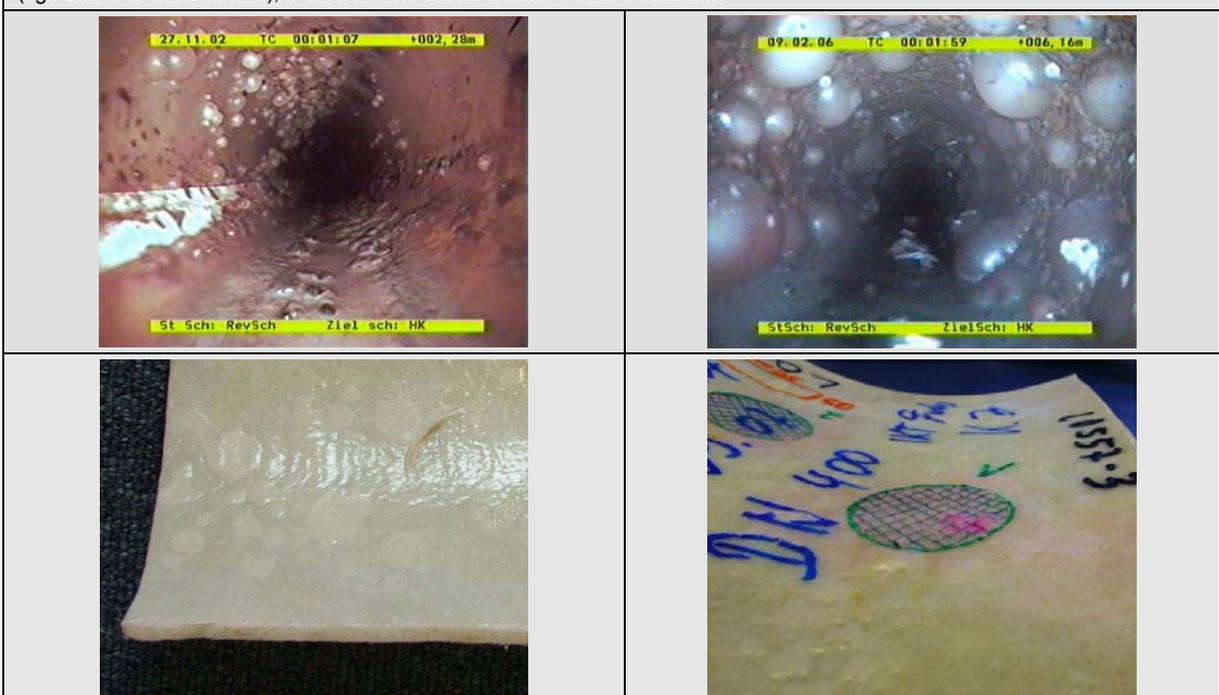
d) Blasen

Beschreibung:
 Blasenbildung im Bereich der Innenbeschichtung in unterschiedlicher Form, Größe, Lage und Dichte; z. T. deutlich ausgeprägt (vgl. Bild l. o. und Bild r. o.); aber auch: feine Blasenbildung, die z. T. nur an Probekörpern im Labor erkennbar sind (vgl. Bild l. u. und Bild r. u.); i. d. R. bei der Bauabnahme schon vorhanden

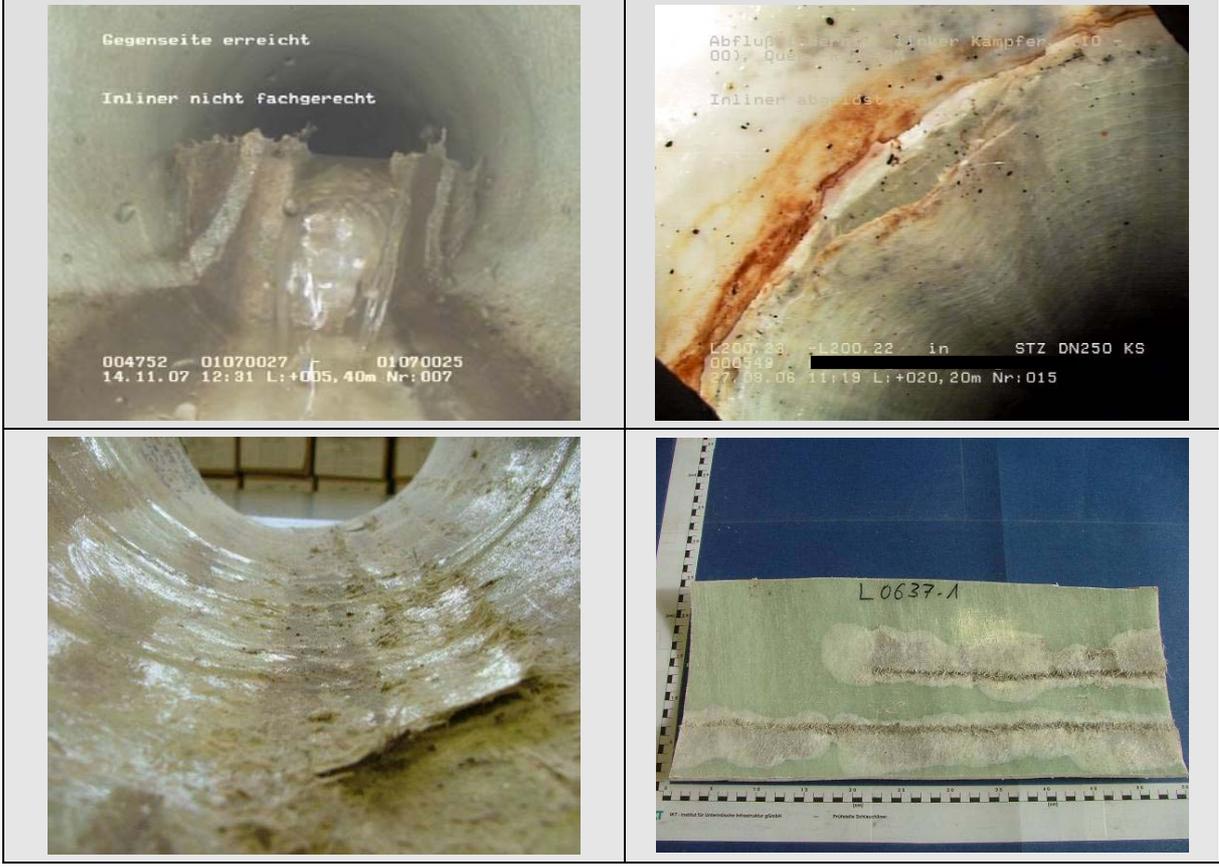
e) Ablösungen von Wandungsteilen

Beschreibung:
 Ablösungen von Glasfaserschichten aus der Linerwand, i. d. R. im Sohlbereich (vgl. Bild l. o., Bild l. u. und Bild r. u.) und z. T. im Kämpferbereich (vgl. Bild r. o.) beobachtet; nur bei in Betrieb befindlichen Linern vorgefunden (z. B. im Rahmen von Gewährleistungsabnahmen)

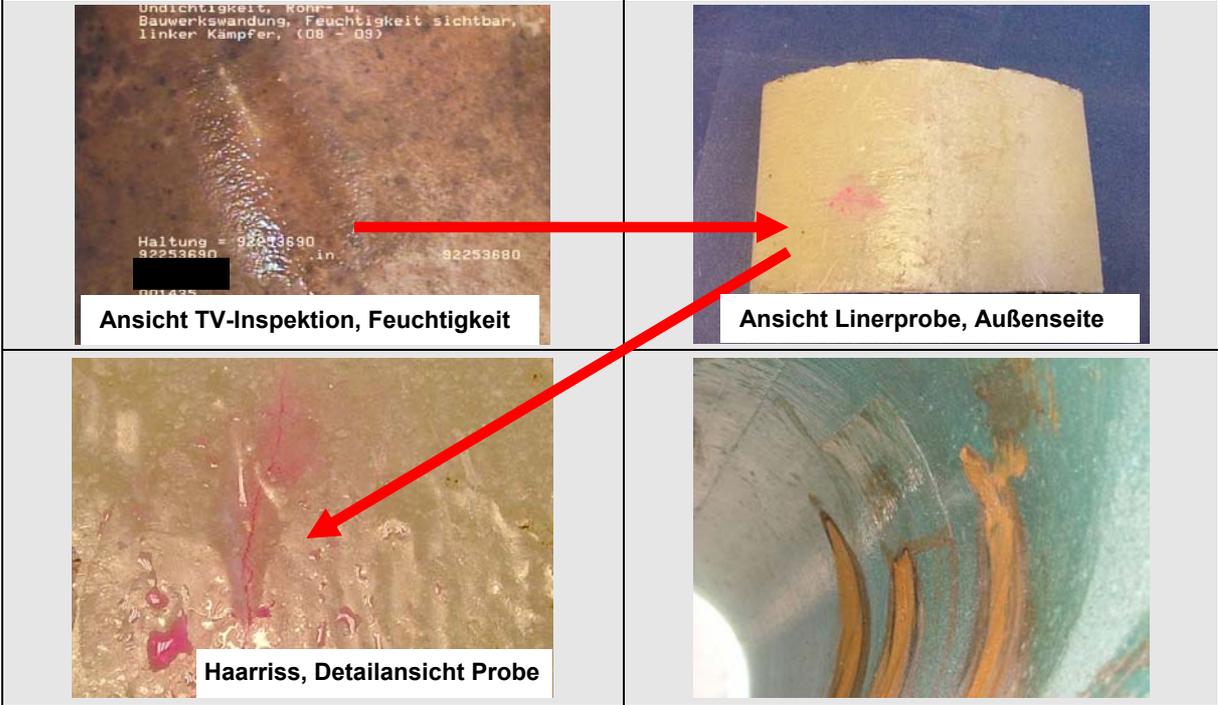
a) Infiltrationen durch die Linerwand

Eindringendes Wasser durch die Linerwandung, mit unterschiedlicher Ausprägung, wie z. B. eine Tropfenbildung an der Linerinnenwand (Fallbeispiel: Vermutete Undichtigkeit infolge eines Haarrisses im Labor nachgewiesen, vgl. Bild l. o., vgl. Bild r. o. und Bild l. u.); aber auch Infiltrationen mit deutlich erkennbaren Wasserstrahl sind möglich (vgl. Bild r. u. – braune Ablagerungen als deutliches Anzeichen für massive Undichtigkeiten)

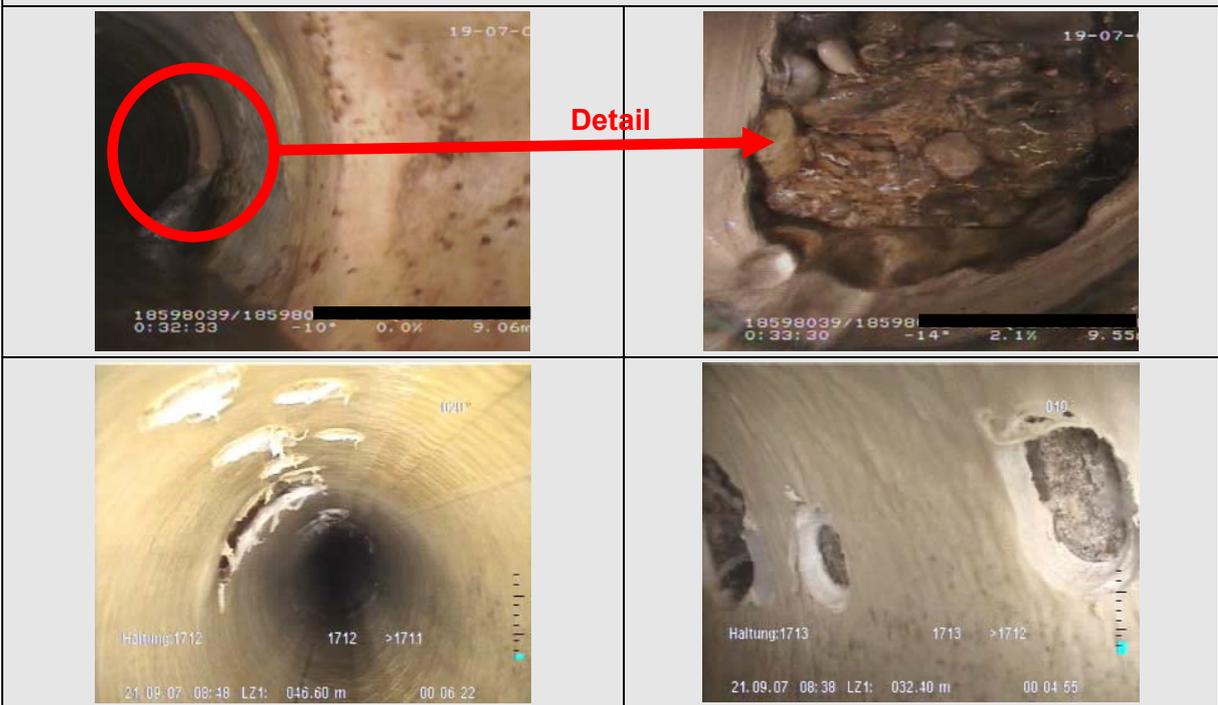
b) Fehlfräsungen

Altrohr kommt hinter falsch eingemessenen, gefrästen Bereichen zum Vorschein; bei anstehendem Grundwasser sind Infiltrationen möglich (vgl. Bild l. o. und Bild r. o.); tritt in der Praxis selten auf, laut Aussagen ausführender Fachfirmen aber nicht immer zu vermeiden; i. d. R. treten Fehlfräsungen vereinzelt auf, aber auch Extrembeispiele sind dokumentiert (vgl. Bild l. u. und Bild r. u.)

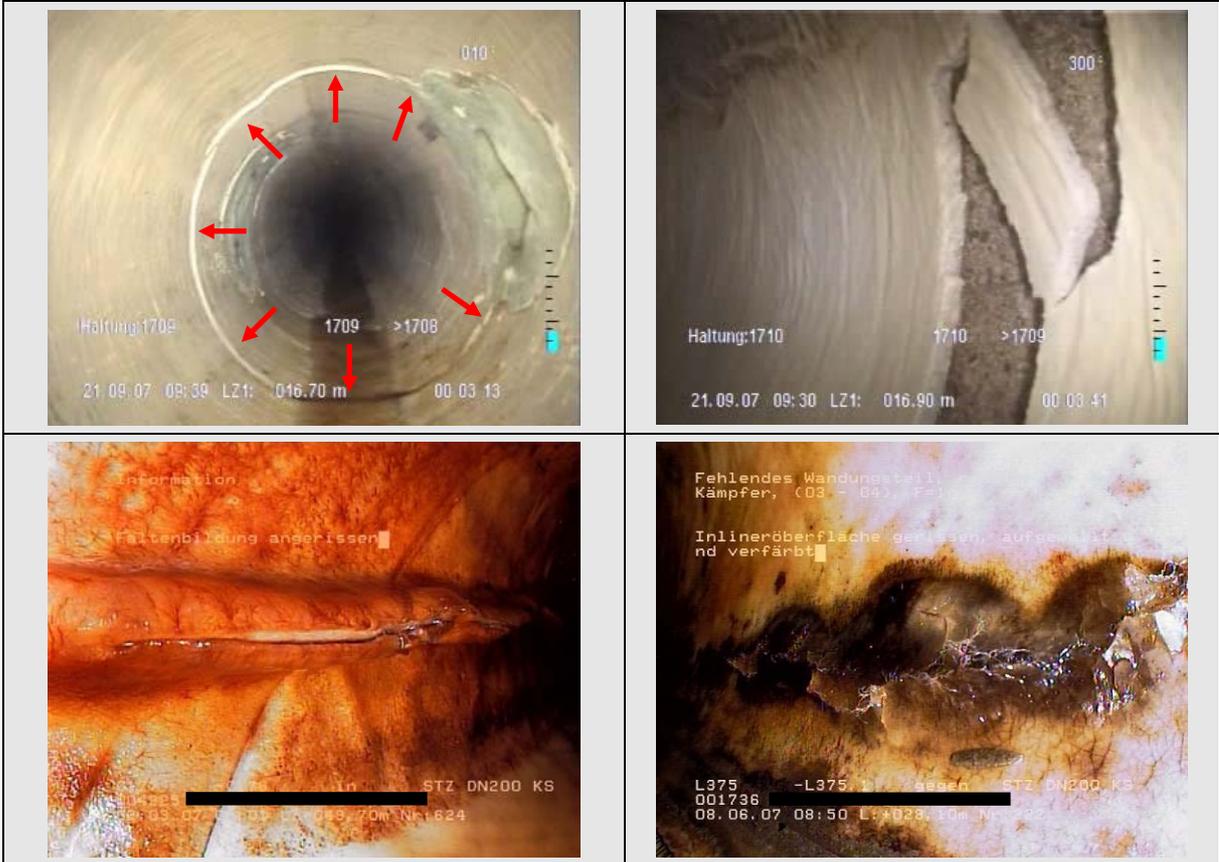
c) Linerrisse

Beschreibung:
 Fall 1: In Umfangsrichtung verlaufender Riss, Altrhr sichtbar (vgl. Bild l. o. und Bild r. o.)
 Fall 2: Lokal auftretende Risse, in Längs- und Querrichtung möglich (vgl. Bild l. u. und Bild r. u.)

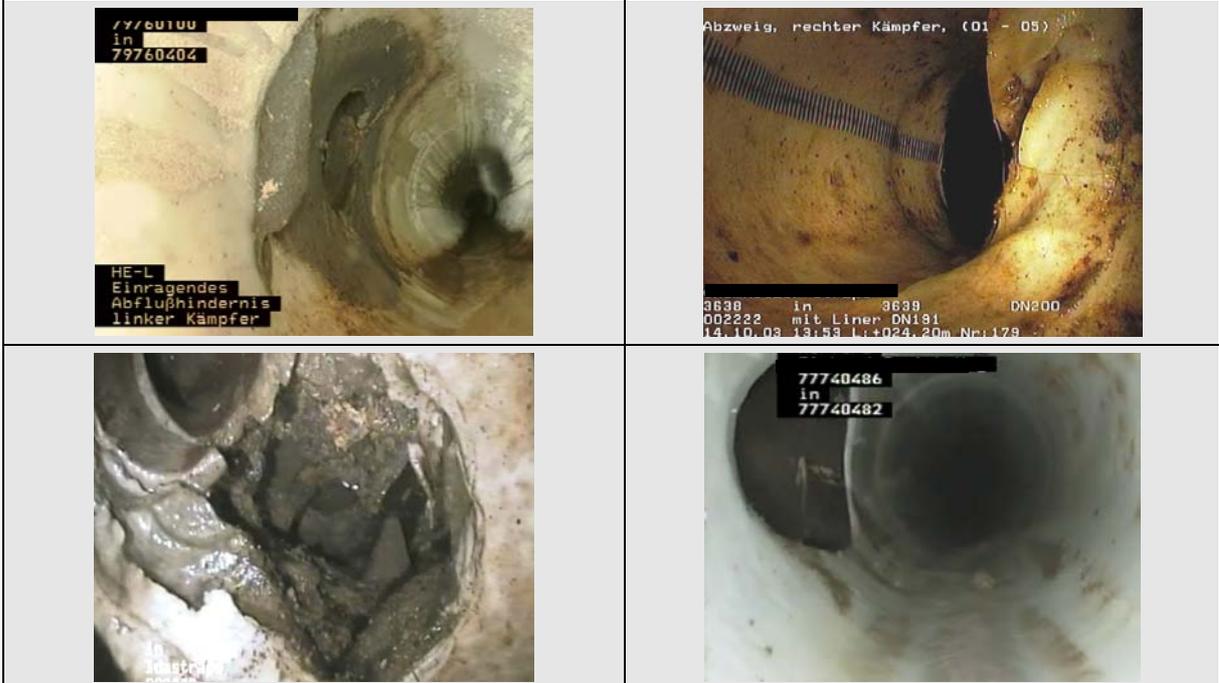
a) Auffällige seitliche Zuläufe

Auffälligkeiten an seitlichen Zuläufen treten in unterschiedlichen Erscheinungen auf, wie z. B. Rückstände von Verpressharz als einragendes Hindernis in den Kanal (vgl. Bild l. o.), deutlich erkennbare Faltenbildungen im Anschlusskanal (vgl. Bild r. o.), Fehlfürsungen in unmittelbarer Nähe zum seitlichen Zulauf (vgl. Bild l. u.), fehlende Hutprofile bzw. Anbindungen mittels Verpresstechnik (vgl. Bild r. u.)

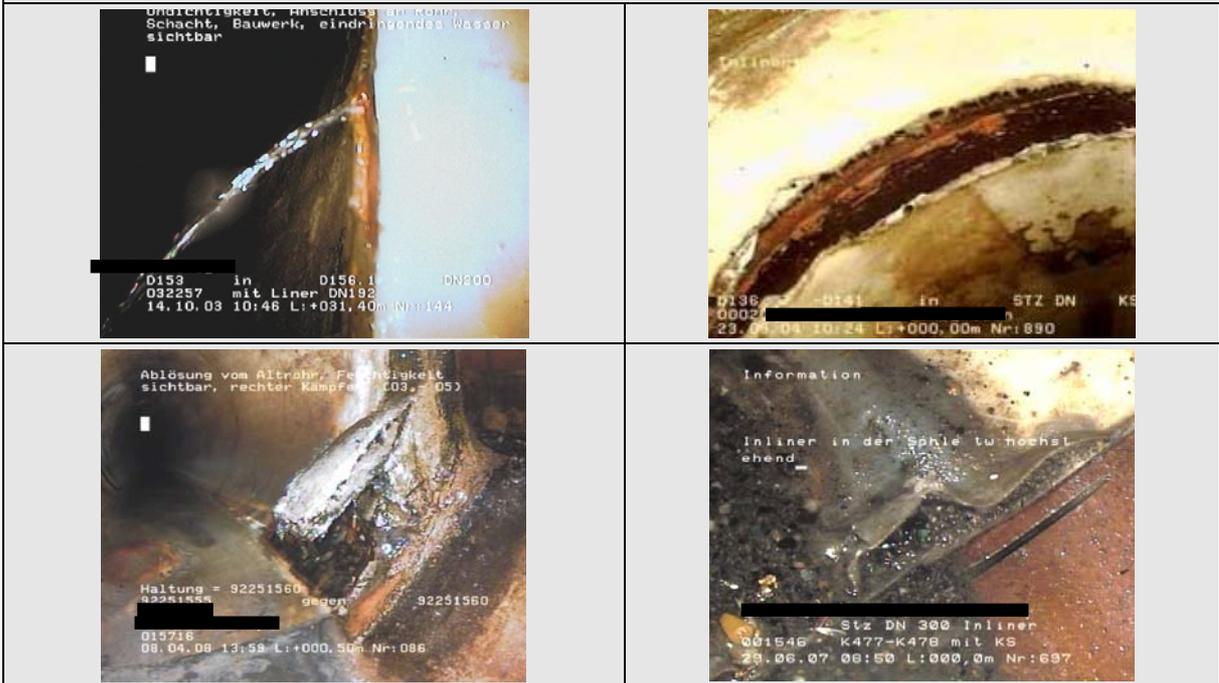
b) Undichte Schachtanbindungen

Auffälligkeiten treten in unterschiedlichen Erscheinungen auf, wie z. B. Infiltrationen infolge Linerhinterläufigkeiten (vgl. Bild l. o.), Risse im Anbindungsbereich sowohl in Querrichtung (vgl. Bild r. o.) als auch in Längsrichtung, Ablösungen der Anbindungen vom Altrohr (vgl. Bild l. u.) und Ablösungen des Liners (vgl. Bild r. u.); i. d. R. nur bei in Betrieb befindlichen Linern vorgefunden (z. B. im Rahmen von Gewährleistungsabnahmen)

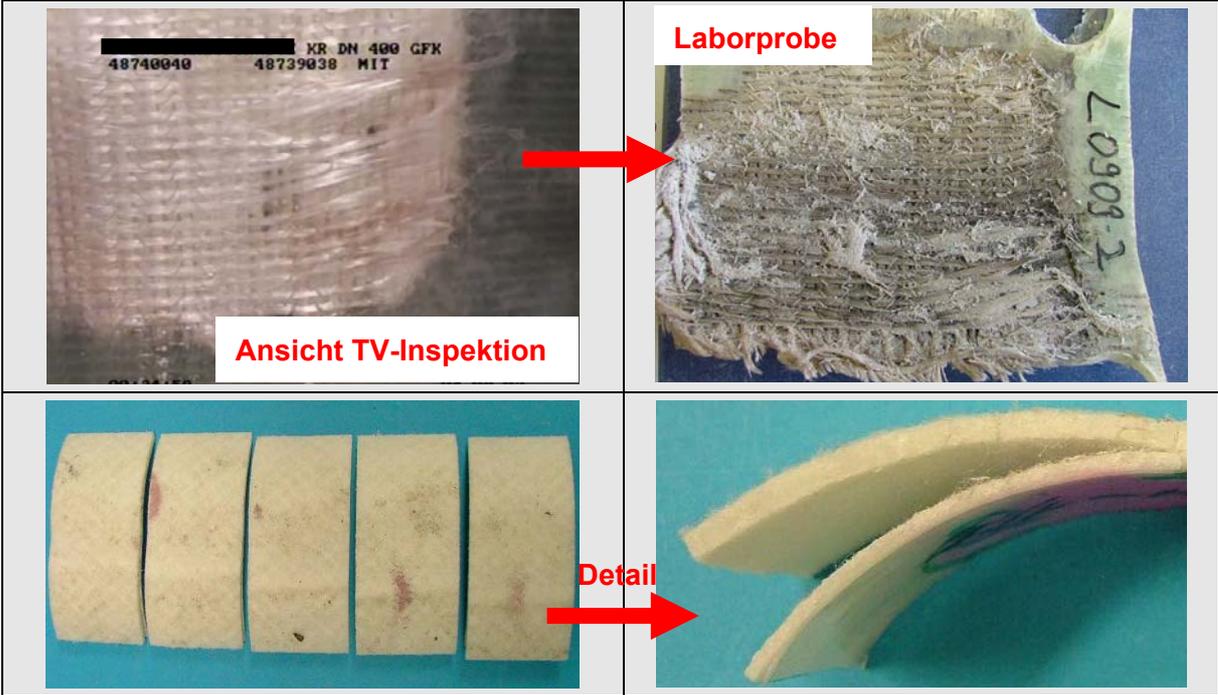
a) Unzureichend imprägnierte Fasern

Fall 1: GFK-Liner: Bei glasfasergetragenen Systemen können unzureichend imprägnierte Fasern im Rahmen von optischen Kanalinspektionen erkennbar sein (vgl. Bild l. o., Detail vgl. Bild r. o.), ein weiteres Indiz für unzureichend getränkte Fasern ist eine hell schimmernde Verfärbung der Linerinnenwand, die von der üblichen Farbe eines ausgehärteten Liners abweicht; häufig nur unter Laborbedingungen erkennbar

Fall 2: NF-Liner: Bei Schlauchlinersystemen mit einem Trägermaterial bestehend aus Nadelfilz sind unzureichend getränkte Abschnitte im Rahmen von Kanalinspektionen kaum zu erkennen, da aufgrund der vorhandenen Innenbeschichtungen und eingeschränkter Lichtverhältnisse das Laminat nahezu nicht sichtbar ist; bei Probekörpern im Labor ist eine mangelnde Imprägnierung deutlich im Wandaufbau und auf der Linerrückseite (z. B. nach dem Entfernen des Preliners) zu erkennen (vgl. Bild l. u. und Bild r. u.)

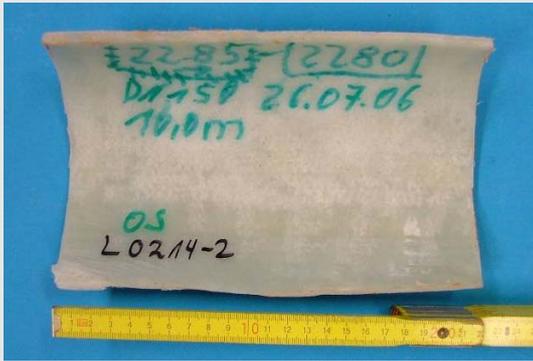
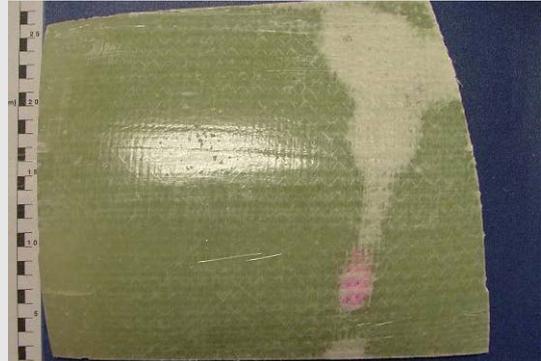
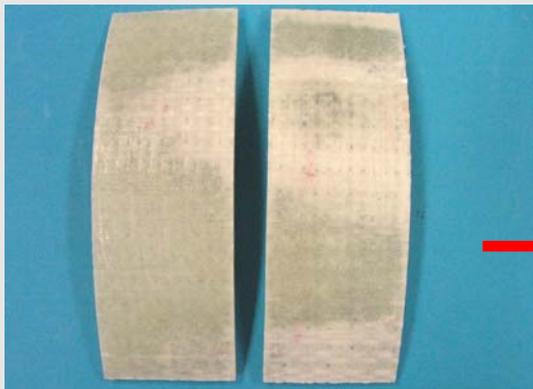
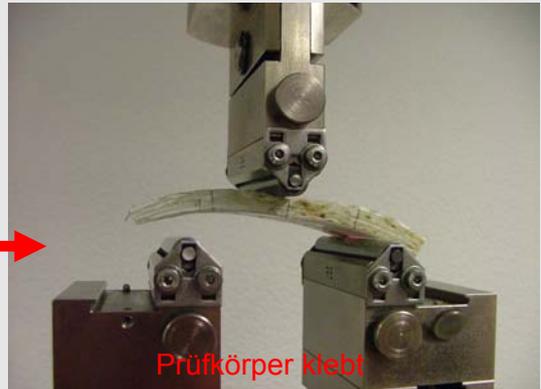
a) Farbänderungen an der Linerwand

Unzureichend ausgehärtete Linerabschnitte sind im Rahmen von Kanalinspektionen kaum erkennbar; ein Indiz für diese Auffälligkeit kann – unabhängig vom System – eine farbliche Veränderung der Linerinnenwand sein (vgl. unzureichende Tränkungen); bei UP-Harz getränkten Systemen kann darüber hinaus vorhandener Styrolgeruch ein Anzeichen für Aushärungsdefizite sein; bei Probekörpern im Labor sind die farblichen Abweichungen deutlicher zu erkennen (vgl. Bild l. o., Bild r. o. und Bild l. u.); nicht vollständig ausgehärtete Liner zeichnen sich durch ein vom Standard (NF o. GFK) abweichendes Bruchverhalten bei Belastung im 3-Punkt-Biegeversuch aus (vgl. Bild r. u.)

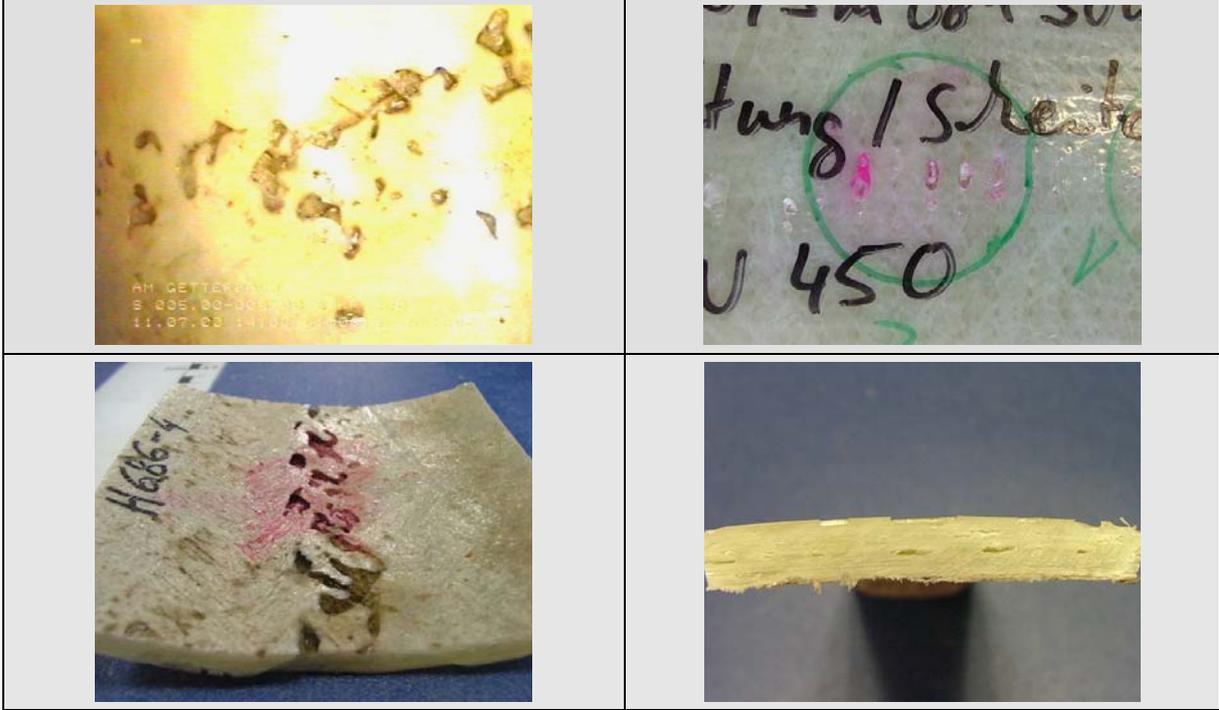
a) Lufteinschlüsse

Beschreibung:
 Lufteinschlüsse (Lunker, Poren und Hohlräume) im Liner, die in unterschiedlicher Form, Größe, Lage und Dichte sowohl auf der Linerrinnenseite (vgl. Bild l. o., Bild r. o. und Bild l. u.), der Lineraußenseite und im Wandaufbau (vgl. Bild r. u.) zum Vorschein kommen; im Kanal kaum erkennbar, jedoch unter Laborbedingungen bei entsprechender Größe deutlich sichtbar

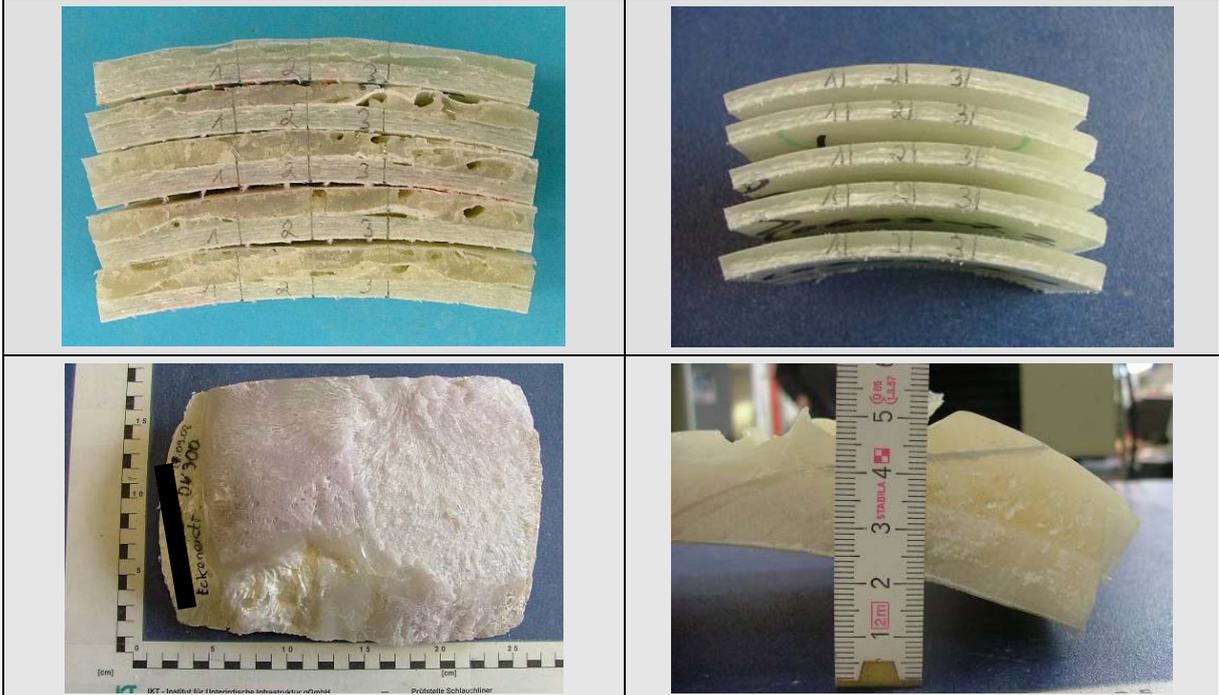
b) Reinharzschichten und lokaler Harzüberschuss

- Extrem ausgeprägte, durchgängige Reinharzschichten auf der Linerrückseite (vgl. Bild l. o. und Bild r. o.); bei GFK-Linern zählt diese Schicht nicht zur statisch tragenden Wanddicke
- Lokaler Harzüberschuss auf der Linerrückseite (vgl. Bild l. u. und Bild r. u.)

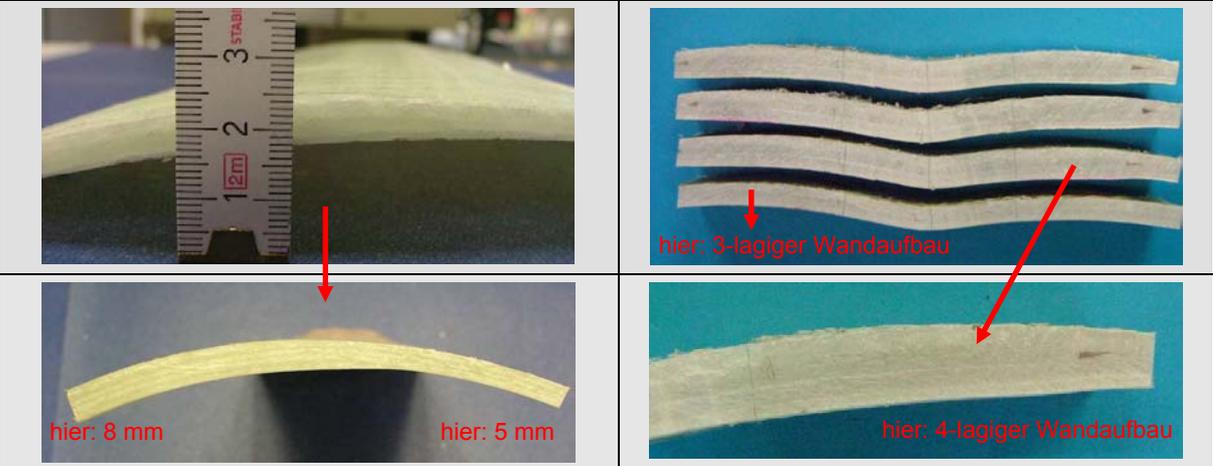
c) Unregelmäßiger Wandaufbau

Schwankungen der Wanddicke eines Querschnitts in Längs- und/oder Umfangsrichtung von z. T. deutlich über 50 % (vgl. Bild l. o. und Bild l. u.); Wechselnde Anzahl der Filzlagen in Teilbereichen einer Probekörperserie (vgl. Bild r. o. und Bild r. u.)

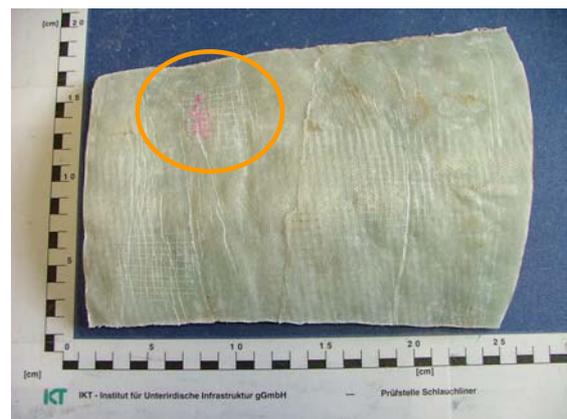
| Probenbezeichnung | Dichtheit nach APS-Prüfrichtlinie | E-Modul Kurzzeit [MPa] | Biegespannung Kurzzeit [MPa] | Wanddicke [mm] |
|---|---|---|---|---|
| Haltungsprobe L2, Scheitel t=0 d | undicht | 13.595 | 303,27 | 4,94 |

b) Außenseite des Probekörpers

Abb. A2.12: Darstellung des undichten Probekörpers

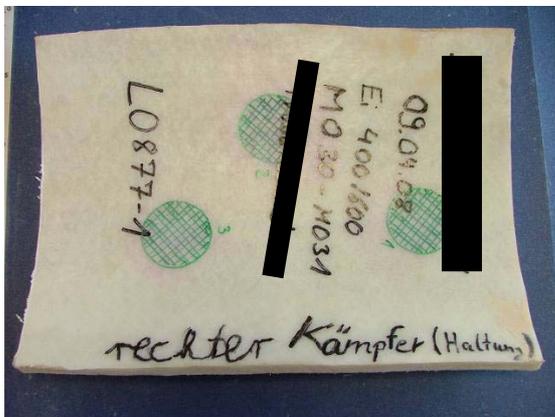
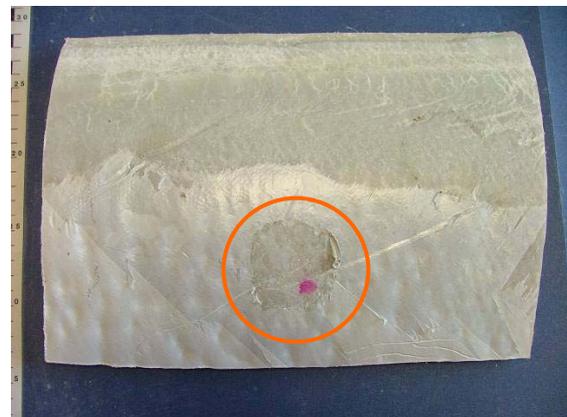
| Probenbezeichnung | Dichtheit nach APS-Prüfrichtlinie | E-Modul Kurzzeit [MPa] | Biegespannung Kurzzeit [MPa] | Wanddicke [mm] |
|---|---|---|---|---|
| rechter Kämpfer $t=28d$ | undicht | 3.251 | 31,82 | 10,39 |

a) Innenseite des Probekörpers

b) Außenseite des Probekörpers

Abb. A2.16: Darstellung des undichten Probekörpers

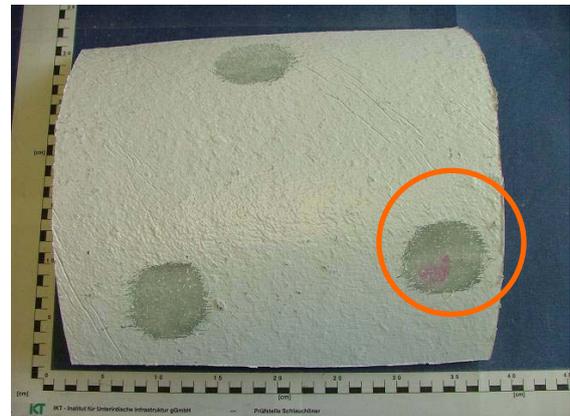
| Probenbezeichnung | Dichtheit nach APS-Prüfrichtlinie | E-Modul Kurzzeit [MPa] | Biegespannung Kurzzeit [MPa] | Wanddicke [mm] |
|---|---|---|---|---|
| Haltungsprobe L1-3, Scheitel $t=0d$ | undicht | 1.839 | 46,17 | 9,76 |

b) Außenseite des Probekörpers

Abb. A2.20: Darstellung des undichten Probekörpers

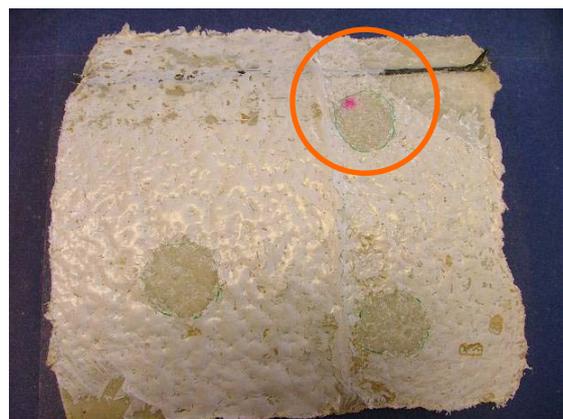
| Probenbezeichnung | Dichtheit nach APS-Prüfrichtlinie | E-Modul Kurzzeit [MPa] | Biegespannung Kurzzeit [MPa] | Wanddicke [mm] |
|---|---|---|---|---|
| Haltungsprobe L1-2, r. Kämpfer $t=0d$ | undicht | 3.603 | 37,29 | 7,97 |

b) Außenseite des Probekörpers

Abb. A2.28: Darstellung des undichten Probekörpers

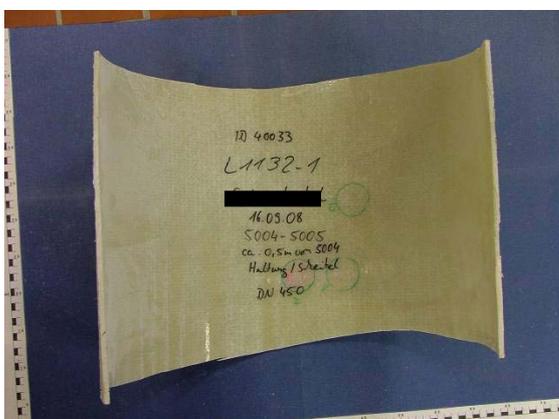
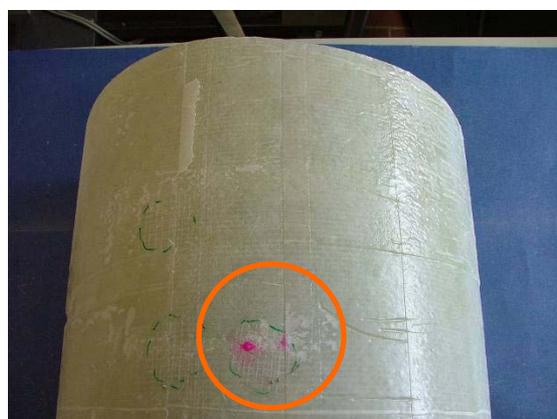
| Probenbezeichnung | Dichtheit nach APS-Prüfrichtlinie | E-Modul Kurzzeit [MPa] | Biegespannung Kurzzeit [MPa] | Wanddicke [mm] |
|---|---|---|---|---|
| Haltungsprobe L1, Scheitel $t=0d$ | undicht | 12.776 | 307,96 | 4,36 |

a) Innenseite des Probekörpers

b) Außenseite des Probekörpers

Abb. A2.31: Darstellung des undichten Probekörpers

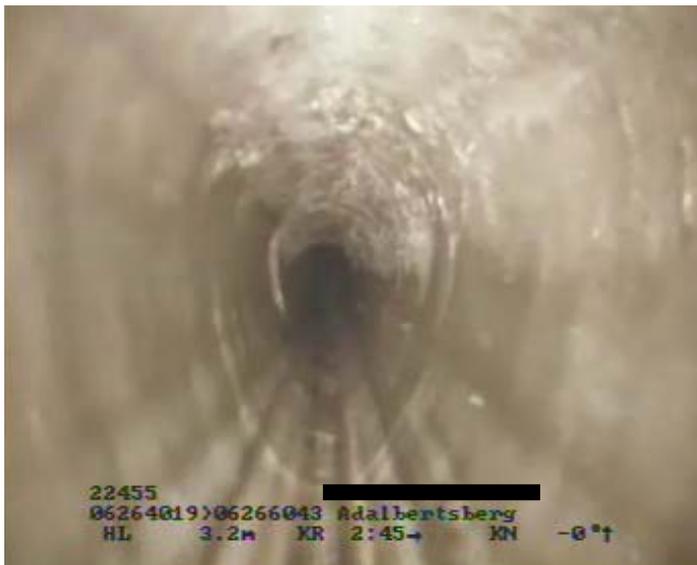
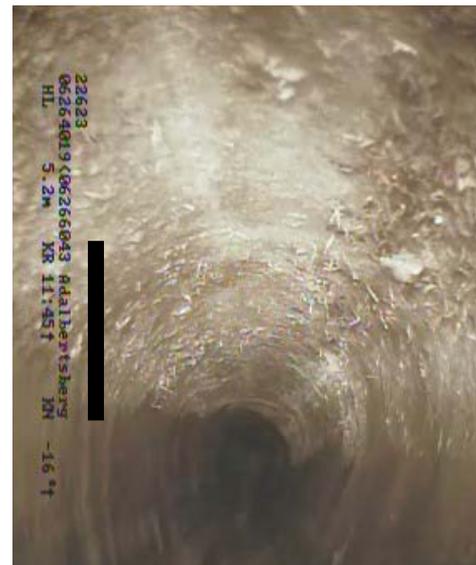
Auffälligkeiten: In einer Kanalhaltung (Länge ca. 40 m) wurde im Rahmen einer Gewährleistungsabnahme am Haltungsanfang auf ca. 5 m Länge eine igelartige Oberflächenstruktur im Scheitel mit z. T. frei liegenden Fasern identifiziert.

a) Ansicht Querschnitt

b) Detailansicht

Abb. A3.10: Igelartige Oberflächenstruktur im Scheitel der Kanalhaltung, TV-Inspektion

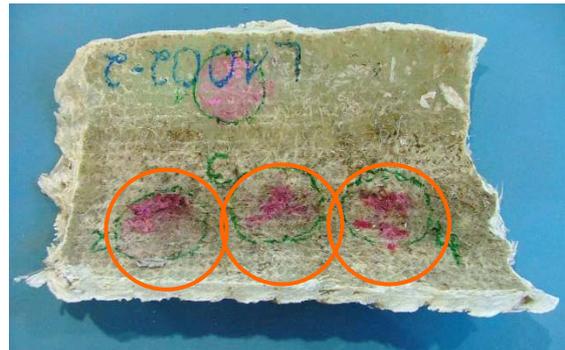
*³ Es wurde sowohl eine Unterdruck als auch eine drucklose Dichtheitsprüfung durchgeführt. In beiden Prüfungen lautet das Prüfergebnis „undicht“.

b) Innenseite des Probekörpers 2, nicht imprägnierte Fasern

Abb. A3.13: Darstellung des undichten Probekörpers nach Dichtheitsprüfung mit Prüfdruck
