IKT - Institut für
Unterirdische Infrastruktur

Anhang zum Endbericht

Abnahme von Liningmaßnahmen

*- Materialnachweise und
Bewertung der Liningqualität -*

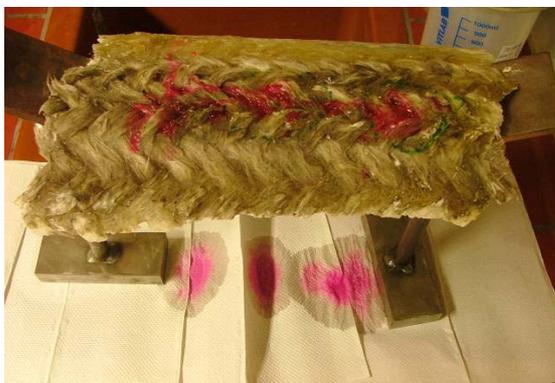
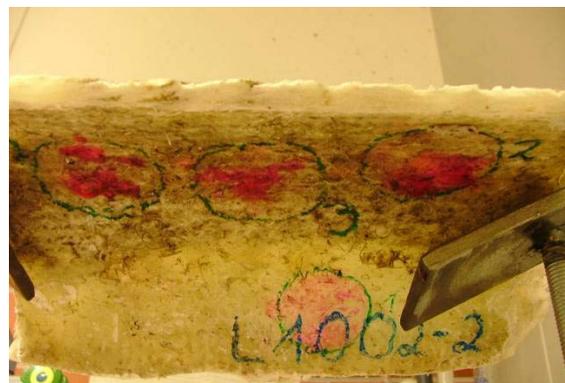
a) Innenseite des Probekörpers 2

b) Außenseite des Probekörpers 2

Abb. A3.14: Darstellung des undichten Probekörpers nach Dichtheitsprüfung ohne Prüfdruck

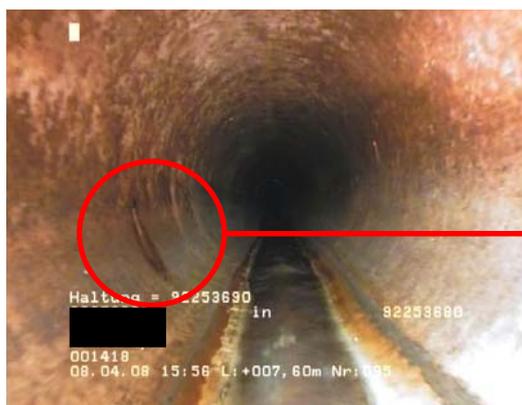
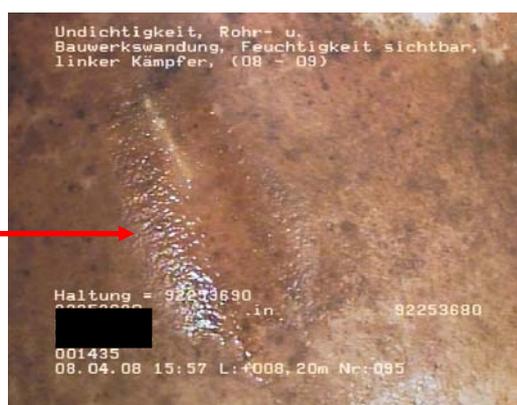
Auffälligkeiten: Im Rahmen der Gewährleistungsabnahme (TV-Inspektion) wurden verschiedene Auffälligkeiten, wie z. B. fleckenartige Verfärbungen, lokale Ausbeulungen, offensichtliche Undichtigkeiten, beobachtet.

a) Feuchtigkeit im linken Kämpfer, Ansicht Querschnitt

b) Feuchtigkeit im linken Kämpfer, Detailansicht

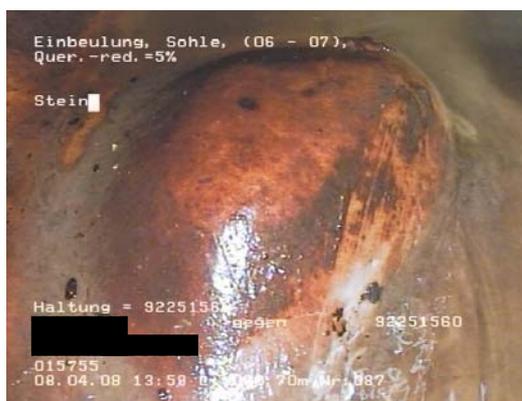
c) Lokale Ausbeulung (ca. 5 x 5 cm), Detailansicht

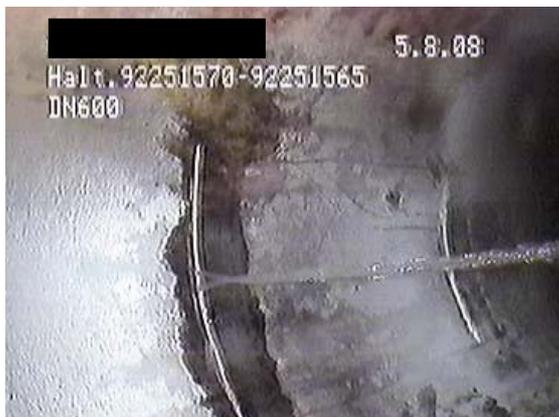
e) Infiltration von Grundwasser nach Fräsung der ersten Schnitte in Querrichtung

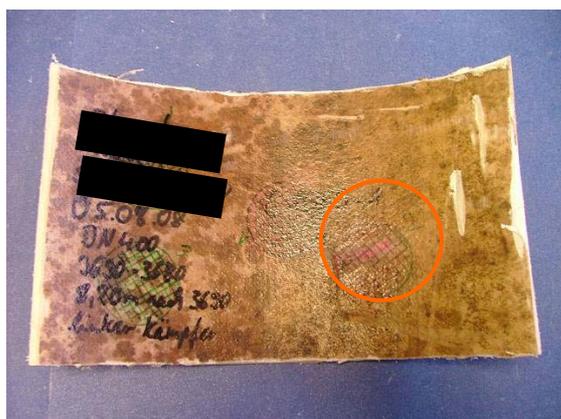
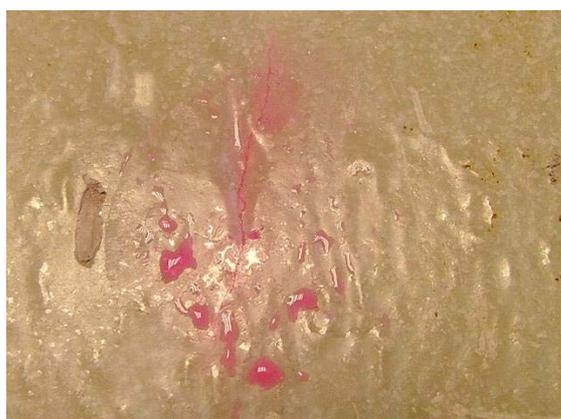
| Probenbezeichnung | Dichtheit nach APS-Prüfrichtlinie | E-Modul Kurzzeit [MPa] | Biegespannung Kurzzeit [MPa] | Wanddicke [mm] |
|---|---|---|---|---|
| Haltungsprobe L1 (offensichtliche Undichtigkeit) | undicht ^{*3} | 4.495 | 49,15 | 7,40 |

^{*3} Probekörper aus dem Bereich der offensichtlichen Undichtigkeit (vgl. Abb. A3.17 a und b); Haarriss auf der Rückseite bei der undichten Probe, vgl. Bilder unten.

a) Innenseite des Probekörpers

c) Außenseite des Probekörpers, Detailansicht der undichten Stelle (Haarriss)

Abb. A3.19: Darstellung des undichten Probekörpers
