# Sanierung von Abwasserschächten

- Untersuchung von Materialien und Systemen zur  
Abdichtung und Beschichtung -

Sanierung von Abwasserschächten

AZ: I-2-ZV-2.1-08/068 und I-2-ZV-2.1-08/068.1 (IV-7-041 105 0251)

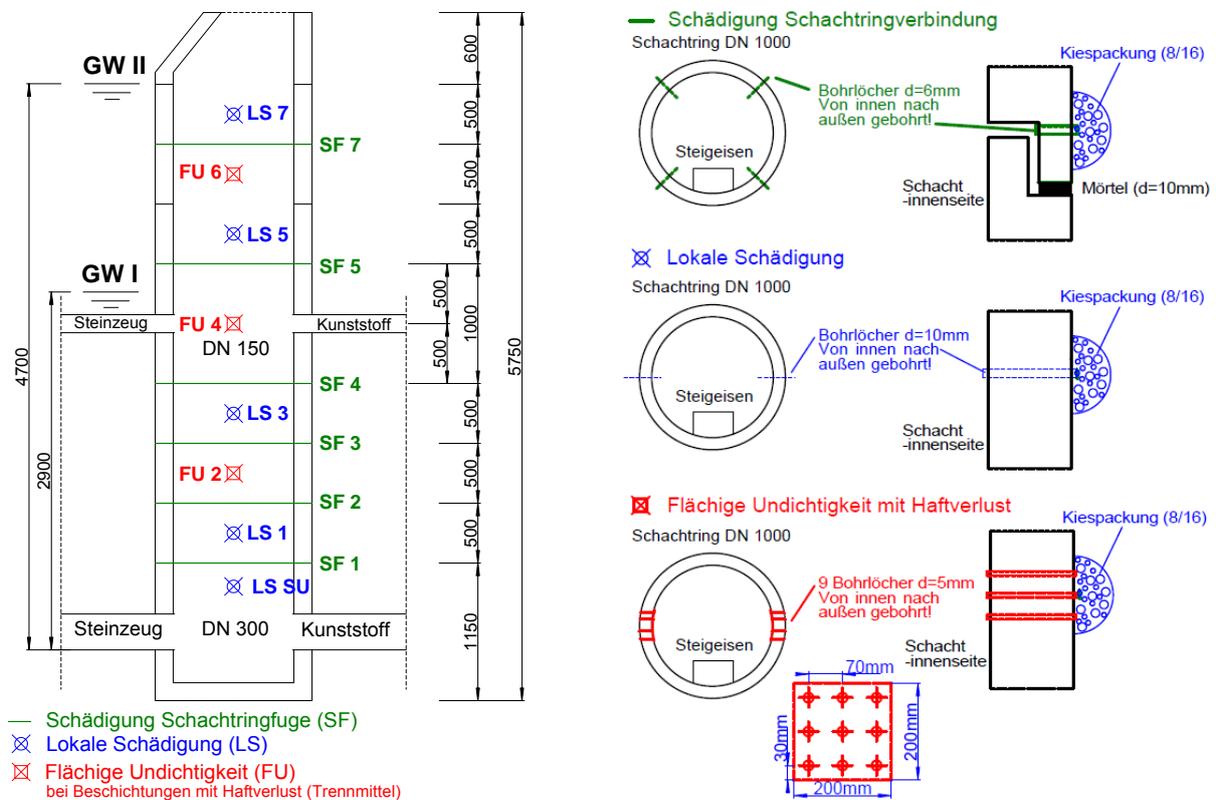
**Bild 3** Schäden in zur Beschichtung bestimmten Schächten: Seitenansicht des Schachtkörpers (links) und Schadensbilder (rechts)

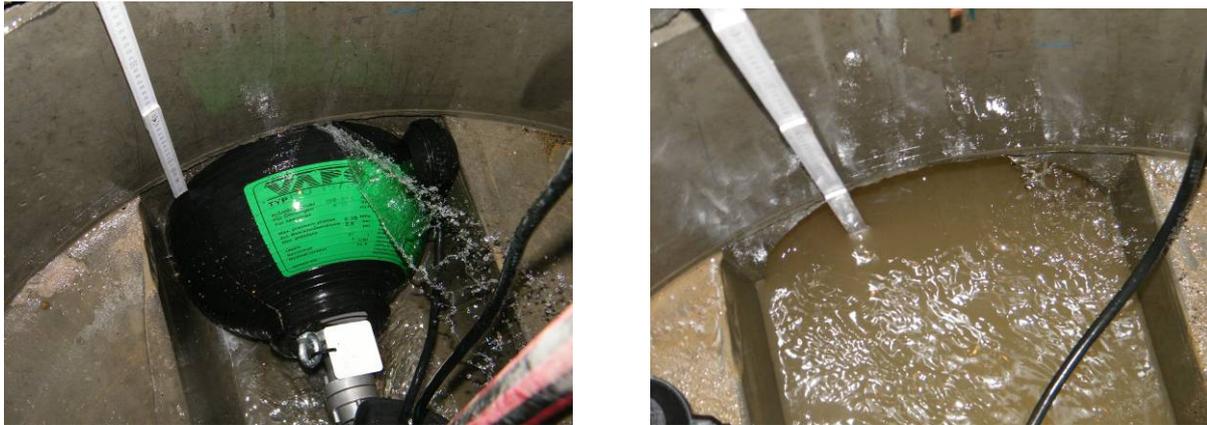
Exemplarisch ist in Bild 4 der starke Wassereindrang durch eine geschädigte Rohr-anbindung vor der Sanierung zu erkennen.

**Bild 4** Undichte Rohranbindung DN 300 mit Wassereindrang durch Schadstellen vor der Abdichtung: Absperrblase zur vorübergehenden Abdichtung (links); Starker Wassereindrang unmittelbar nach dem Entfernen der Blase (rechts)

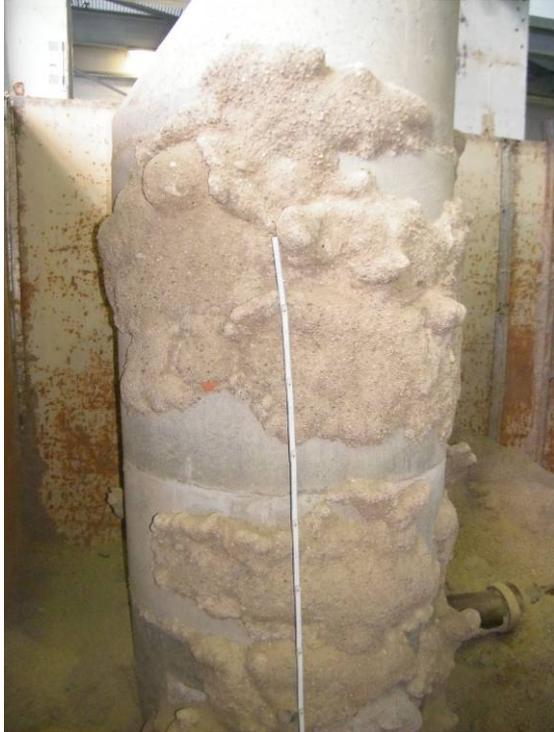
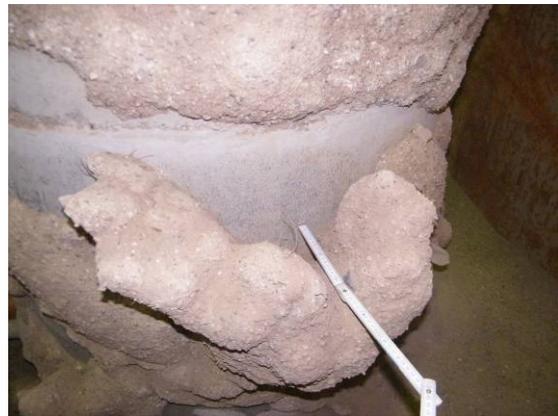
*Bild 5 Polyurethan-Injektionskörper an der Schachtaußenseite (links), Detailaufnahme (rechts)*

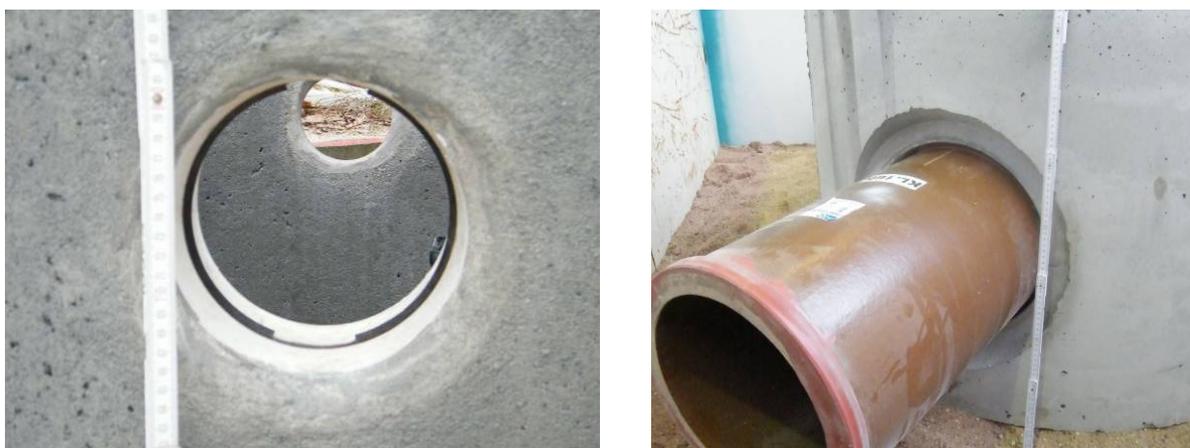
Das schlechtere Ergebnis bei der kleineren Nennweite DN 150 ist vermutlich auf die im Vergleich zu den Einbindungen DN 300 deutlich kleineren zu injizierenden Ringräume zurückzuführen. Die Injektionspacker müssen hier in die Schachtwand gesetzt werden. Bild 6 verdeutlicht die Situation bei den unterschiedlichen Nennweiten. Während bei den Zuläufen mit kleineren Nennweiten (DN 150) einfach zylindrische Durchgänge vorlagen, fanden sich beim Anschluss der größeren Nennweite auch größere Ringräume mit abgestuften Durchgängen. Hier wäre zu hinterfragen, ob durch Erhöhung der Packer-Anzahl bei kleinerer Nennweite ggf. bessere Ergebnisse erzielt werden können.

*Bild 6 Unterschiedliche Rohreinbindungen: Kleine Ringräume bei DN 150 (links) und größere Ringräume bei DN 300 (rechts)*

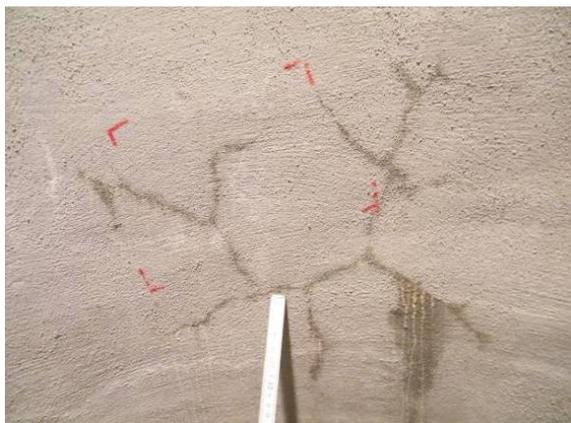
Insgesamt lieferten die eingesetzten Mörtelbeschichtungen in den durchgeführten Großversuchen ein durchaus zufriedenstellendes Ergebnis. Sie zeigten zwar vielfach optische Mängel, jedoch bestand auch an Hohlstellen oder im Bereich von Rissen kaum Infiltrationsgefahr. Bei etwa der Hälfte der mineralischen Beschichtungen zeigten sich, unabhängig von der Art der Nachbehandlung, Risse und Feuchtefahnen an der Schachtwand, allerdings keine Undichtigkeiten mit messbarem Wasserzufluss. Dies galt auch für die Stellen, an denen der Verbund mit Trennmittel planmäßig geschwächt wurde (Bild 7). Das Trennmittel wurde durch das IKT an diesen Stellen vor der Beschichtung aufgetragen, um erste Hinweise zur „Robustheit“ des Sanierungssystems gegenüber unplanmäßigen Verbundschwächen zu erfassen, wie sie in der Praxis bei fehlender Untergrundvorbehandlung auftreten können.

*Bild 7 Mineralische Beschichtung im Bereich, an dem der Verbund mit Trennmittel planmäßig geschwächt wurde: Rissbildung in Verbindung mit Feuchtefahren*

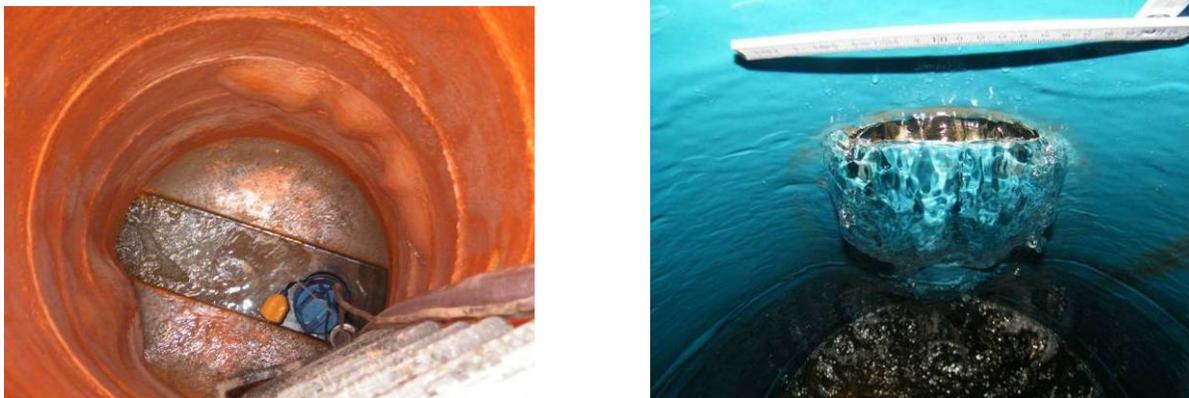
Der dauerhaft hohe Wasserdruck bewirkte jedoch in den Bereichen, an denen der Verbund mit Trennmittel planmäßig geschwächt wurde, zum Teil fortschreitende Blasenbildungen mit Materialablösungen (vgl. Bild 8, links) bzw. ein Aufreißen der Beschichtung (Bild 8, rechts). Hier wirkt sich vermutlich die geringe Eigensteifigkeit einiger polymerer Beschichtungssysteme negativ aus.

*Bild 8 Polymere Beschichtungen in Bereichen, an denen der Verbund mit Trennmittel planmäßig geschwächt wurde: Blasenbildung mit fortschreitender Ablösung (links) und Aufreißen der Beschichtung (rechts)*

- Überschreiten der Materialzugfestigkeit:  
Sofern die vorhandenen Haftzugfestigkeiten ausreichen, die maximalen Randspannungen zu übertragen, so kann es im Beschichtungsmaterial selbst zu einem Versagen infolge des Überschreitens der Zugfestigkeit kommen.
- Zeitabhängiges Versagen infolge Dauerbelastung:  
Die vorgenannten Effekte können sich bei polymeren Beschichtungen überlagern und zudem aufgrund des viskoelastischen Verhaltens der eingesetzten Werkstoffe auch zeitverzögert eintreten. Beispielsweise löste sich in den Großversuchen eine Beschichtung erst nach mehrwöchiger Außenwasserdruckbelastung ausgehend von der vorhandenen Hohlstelle weiter ab, um dann schließlich bei Überschreiten der Zugfestigkeit einzureißen (vgl. Bild 8, rechts).

Grundsätzlich ist aufgrund der zeitabhängigen Belastungen und Materialeigenschaften eine verstärkte Untersuchung dieser Beschichtungen im Zuge der Gewährleistungsabnahme zu empfehlen. Auch ist ein vollflächiger Verbund mindestens ebenso wichtig wie hohe Haftzugwerte. Auch Werte von mehr als  $1,5 \text{ N/mm}^2$  schützen nicht vor einer Ausweitung bereits vorhandener Blasen bzw. Ablösungen. Bei vollflächigem Verbund hingegen wurden in den Großversuchen keine Schäden beobachtet.
