# Betriebs- und Sanierungsmaßnahmen bei Wurzelschäden in öffentlichen und privaten Abwasserleitungen und –kanälen - Inspektionen –

## KURZBERICHT

Endbericht zum Forschungsvorhaben „Betriebs- und Sanierungsmaßnahmen bei Wurzelschäden in öffentlichen und privaten Abwasserleitungen und –kanälen“, Inspektion der Kanäle und Leitungen. (AZ IV – 9 – 041 105 0270):

Pos. 1 Bestandsaufnahme und Inspektion der zu sanierenden öffentlichen und privaten Entwässerungsleitungen

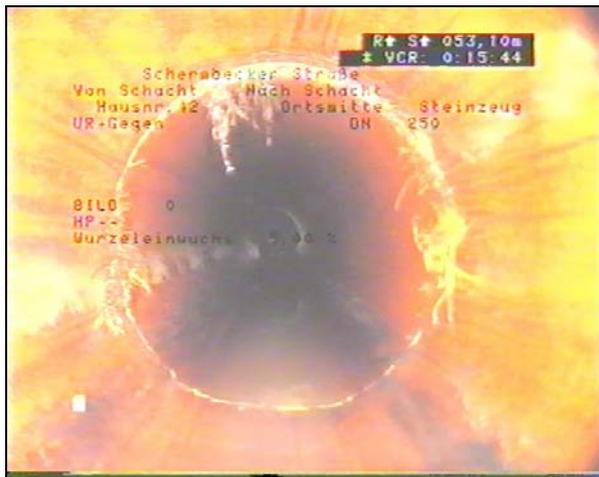
Abb. 3: Wurzeleinwuchs im Hauptkanal vor der Wurzelentfernung und Sanierung der Leitung (Haltung 6109S – 6108 S - 6092S, 53,1 m).

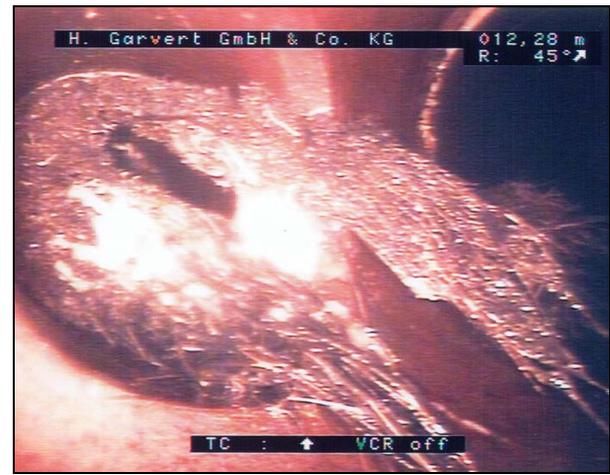
Abb. 4: Wurzeleinwuchs im Einmündungsbereich einer Grundstücksentwässerungsleitung vor der Wurzelentfernung und Sanierung der Leitung (Haltung 6109S - 6108S, 12,28 m).

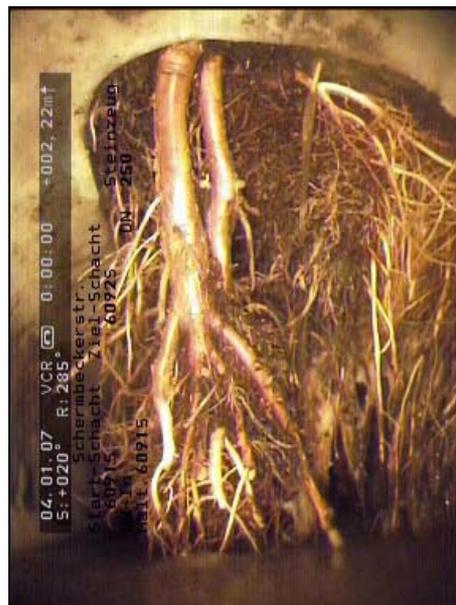
Abb. 5: Wurzeleinwuchs durch einen seitlich Zulauf. Die einwachsenden, bis zu daumendicken Wurzeln verhindern die weitergehende Inspektion des Hauptkanals DN 250.

Wurzeleinwuchs in den mit **Inlinern sanierten Haltungen** wurde ausschließlich an den seitlichen Zuläufen festgestellt. Dabei stellt der in Abb. 5 dargestellte Zulauf den größten festgestellten Einwuchsfall in den untersuchten Haltungen dar. Grundsätzlich ließen sich diese Zuläufe allerdings in keinem Fall detailliert untersuchen.

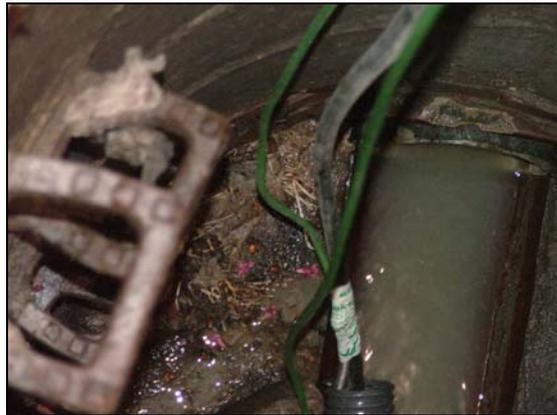
In einem Fall wurden einwachsende Wurzeln in einem **Schacht** festgestellt. Durch welche Schwachstelle im Schachtbauwerk die Wurzeln eingewachsen sind, konnte nicht ermittelt werden. Möglicherweise sind die Wurzeln durch Risse im gemauerten Schachtunterteil gewachsen und ragen jetzt bis in das Schachtgerinne (vgl. Abb. 7).

Abb. 6: Wurzeleinwuchs in einem Schacht. Die Wurzeln wachsen höchstwahrscheinlich durch die gemauerten Schachtböden ein. (vgl. auch Abb. 7)

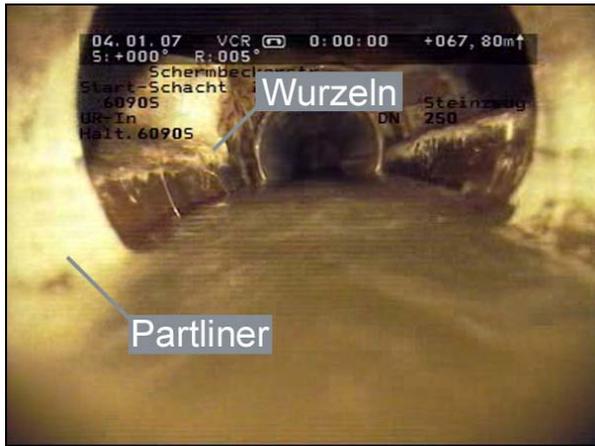
Abb. 7: Wurzeleinwuchs im Schacht des Hauptkanals. Im Bereich der Berme sind Wurzeln zu erkennen. (Haltung 6090S – 6091S, 67,8 m).

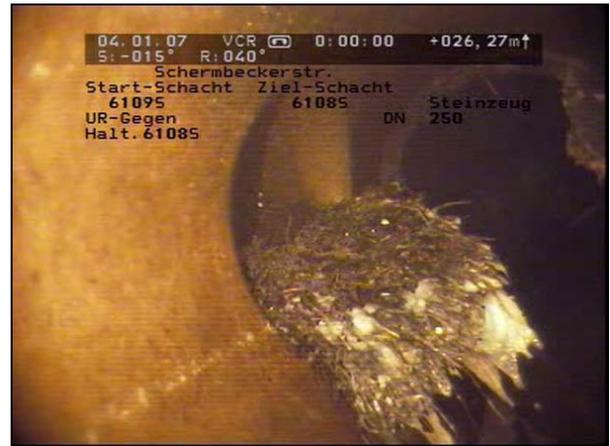
Abb. 8: Wurzeleinwuchs durch einen seitlichen Zulauf. Die Wurzeln haben in der angeschlossenen Leitung ein Polster gebildet, das in den Hauptkanal hereinragt und dort ein Abflusshindernis bildet. (Haltung 6109S - 6108S, 26,27 m).

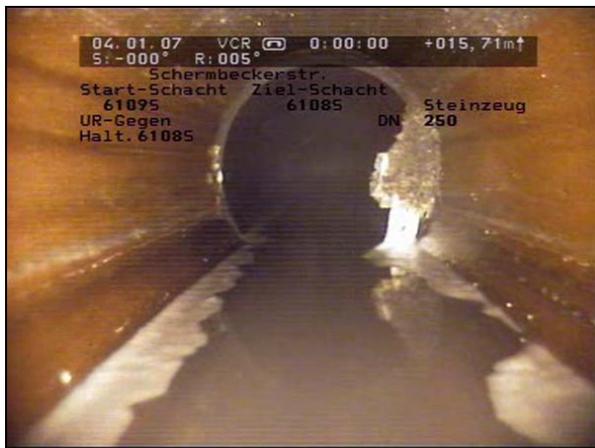
Abb. 9: Wurzeleinwuchs durch eine Rohrverbindung des Hauptkanals. Die Wurzeln haben ein Polster gebildet, das im Hauptkanal ein Abflusshindernis bildet. (Haltung 6109S - 61080S, 15,71 m).

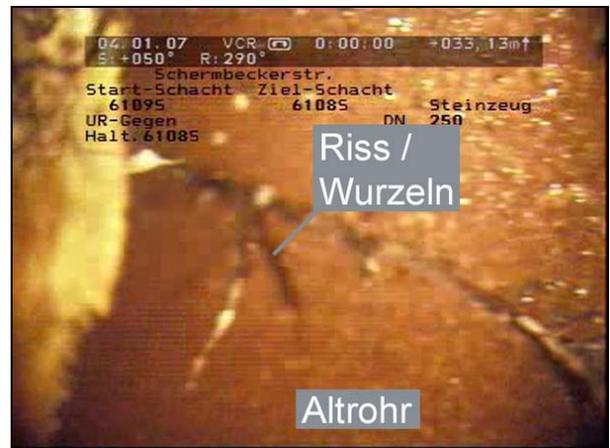
Abb. 10: Wurzeleinwuchs in einem Riss im Hauptkanal (Haltung 6109S – 6108A, 33,13 m). Einzelne Wurzeln sind durch den Spalt zwischen den Scherben des Steinzeugrohres eingewachsen.

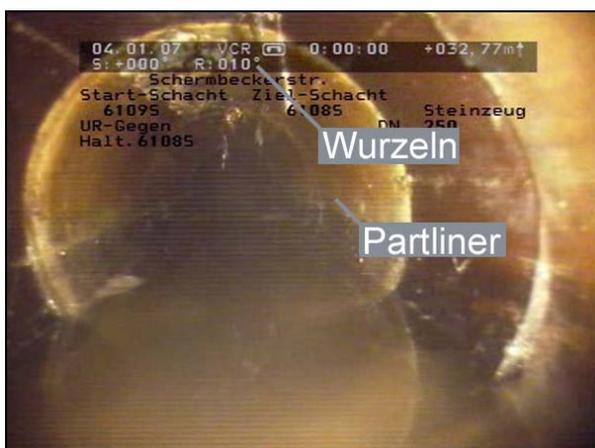
Abb. 11: Wurzeln am Rand eines Kurzschlauchs im Hauptkanals. (Haltung 6109S – 6108S, 32,77 m).

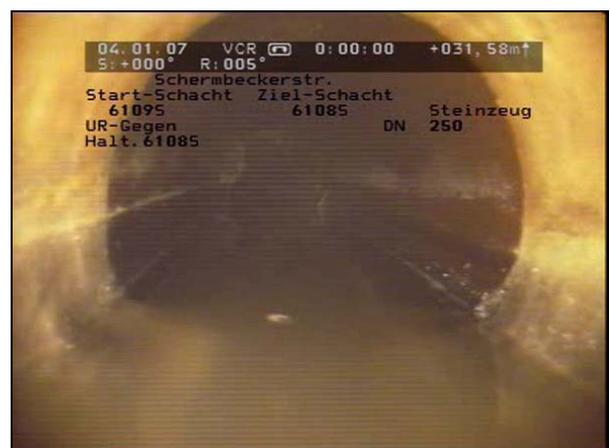
Abb. 12: Rand eines Kurzschlauchs ohne das Auftreten von Wurzeln. (Haltung 6109S – 6108S, 31,58 m).

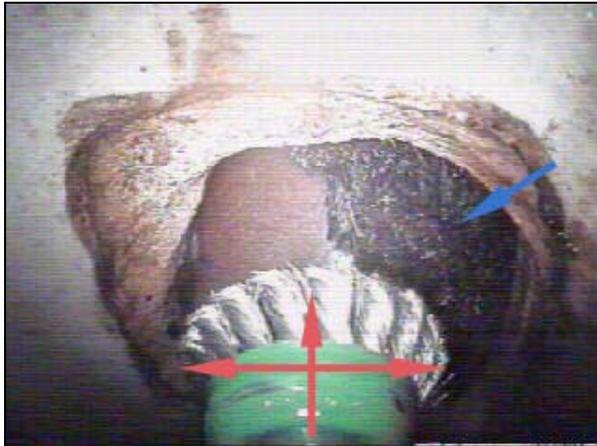
Abb. 15: Beseitigung von Wurzeleinwuchs mit Hilfe einer Topfbürste. Durch die Schneidrichtung des Werkzeugs (rot gekennzeichnet) ist ein Erreichen der Wurzelpolster innerhalb der Anschlussleitung (blauer Pfeil) nur eingeschränkt möglich.

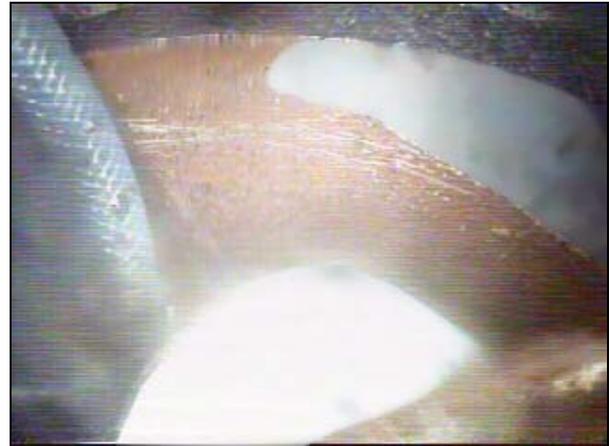
Abb. 16: Durch den Einsatz der Topfbürste entstehen lediglich geringe Materialveränderungen.

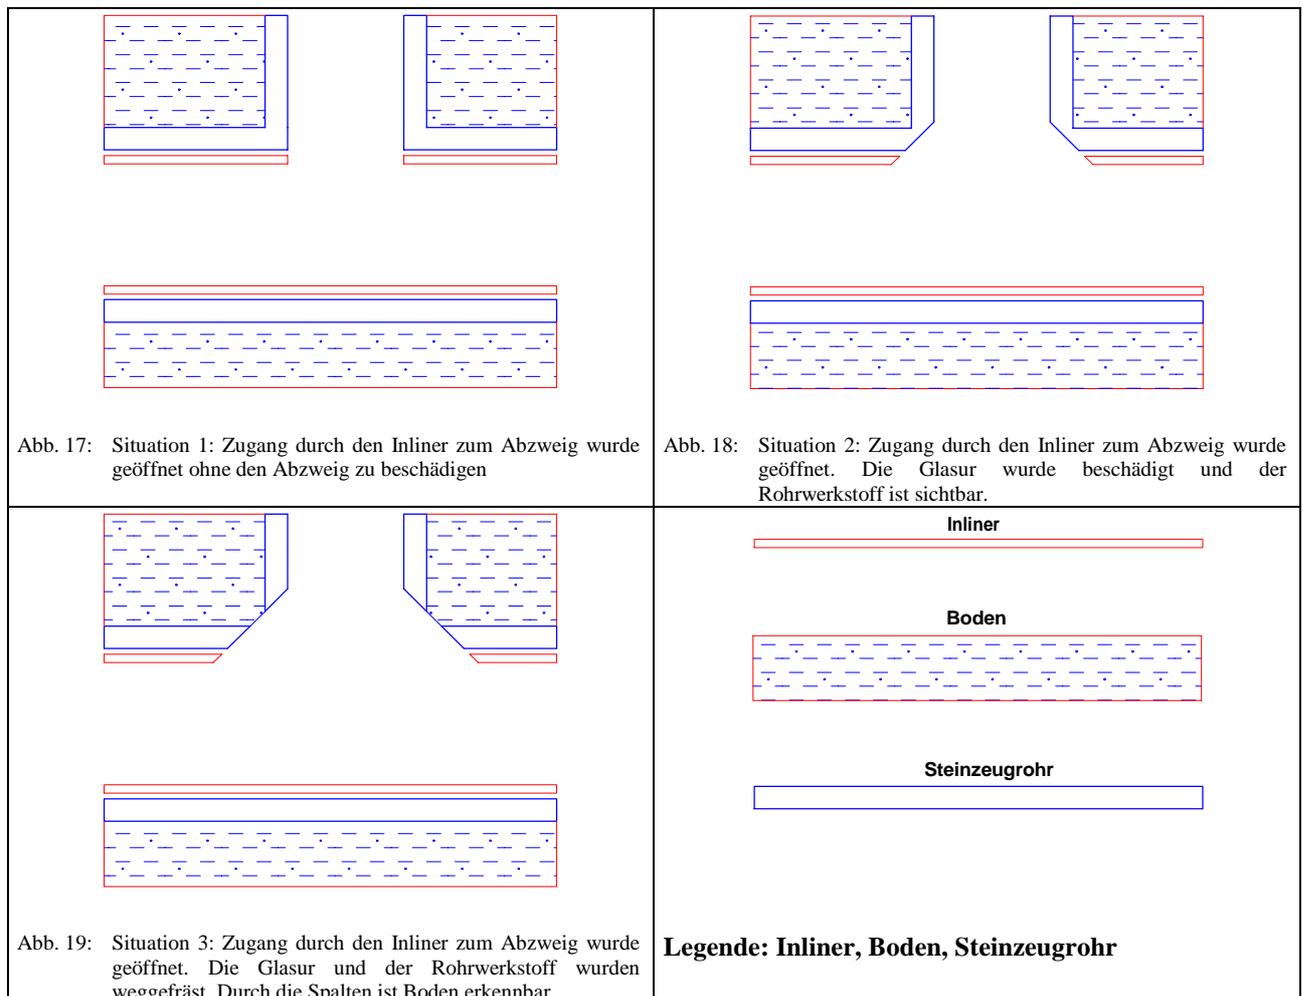
- Der Inliner wurde nach der Sanierung aufgefräst, ohne das Steinzeugrohr zu beschädigen (vgl. Situation 1 in Abb. 17).
- Der Inliner wurde aufgefräst, die Glasur des Steinzeugrohres wurde abgefräst bzw. beschädigt und der unglasierte Rohrwerkstoff ist sichtbar (vgl. Situation 1 in Abb. 18).
- Der Inliner und das Steinzeugrohr wurden so weit aufgefräst, bis das Bettungsmaterial sichtbar wurde (vgl. Situation 1 in Abb. 19).

Grundsätzlich wurde festgestellt, dass die aufgefrästen seitlichen Einmündungen der Hausanschlussleitungen, unabhängig von der verwendeten Anschlussart eine Schwachstelle im Inliner darstellen. Durch diese Schwachstellen können Wurzeln eindringen, die entlang des Inliners im Ringraum zwischen Altrohr und Inliner wachsen. Durch Unachtsamkeiten beim Auffräsen der Inliner entsteht an den in Situation 3 beschriebenen Fällen eine weitere Schwachstelle, durch die Wurzeln in den Hauptkanal eindringen können, da aus einem wurzelfesten Abzweig ein nicht fachgerecht eingebauter Stutzen entsteht, der eindringenden Wurzeln keinen Widerstand

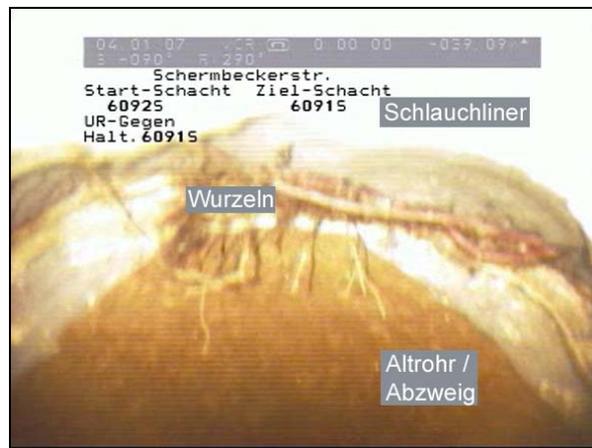
entgegenzusetzen kann. Die Folgen sind für einen konkreten Fall in Abb. 20 dargestellt. Durch die jetzt vorhandenen Spalten im Abzweig wachsen Wurzeln in den Schmutzwasserkanal ein. Insbesondere mit Blick auf die Wahl eines geeigneten Sanierungsverfahrens in geschlossener Bauweise muss die Situation 3 getrennt von den Situation 1 und 2 betrachtet werden.

Abb. 20: Einmündungsbereich einer Grundstücksentwässerungsleitung. An der Grenze zwischen Schlauchliner und einmündender Leitung befinden sich Wurzeln, die den Querschnitt der einmündenden Leitung vermindern.

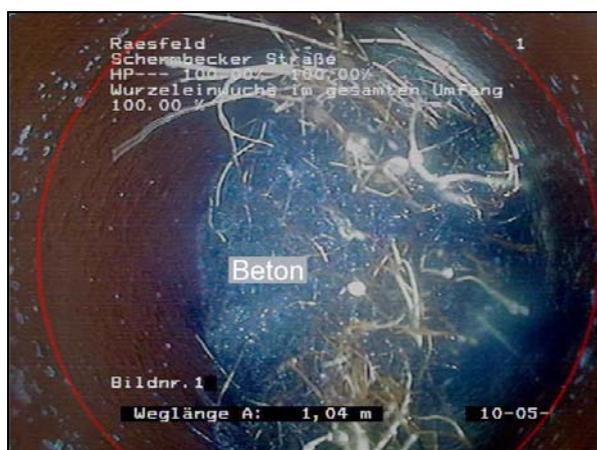
Abb. 29: Grundstücksentwässerungsleitung mit Beton verschlossen. Wurzeleinwuchs wurde mit Hilfe einer Kettenschleuder beseitigt. Die Wurzelfernung hat Veränderungen am Rohrmaterial erzeugt (rot markiert).

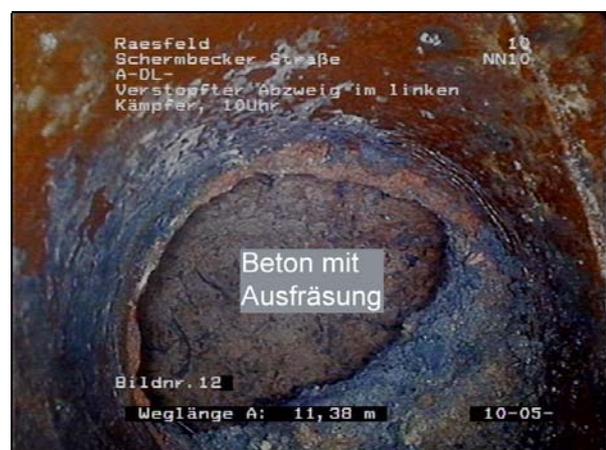
Abb. 30: Verschluss einer Grundstücksentwässerungsleitung mit Beton. Der Beton wurde mithilfe einer Kettenschleuder mit frontalem Bohrer aufgefräst. (vgl. Abb. 28)

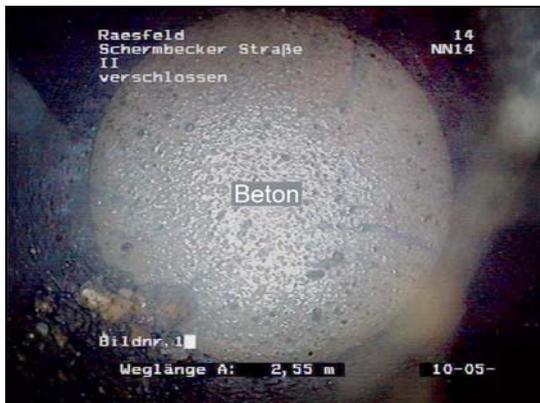
Abb. 31: Verschluss der unbenutzten Anschlüssen mit Beton.

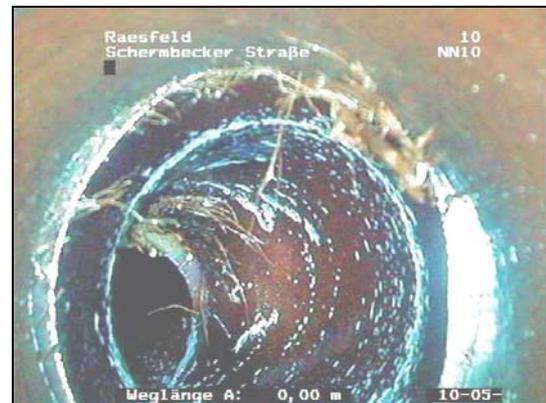
Abb. 32: Blick aus dem Hauptkanal in die Hausanschlussleitung. Wurzeln wurden insbesondere in den Rohrverbindungen im Anschlussbereich festgestellt.

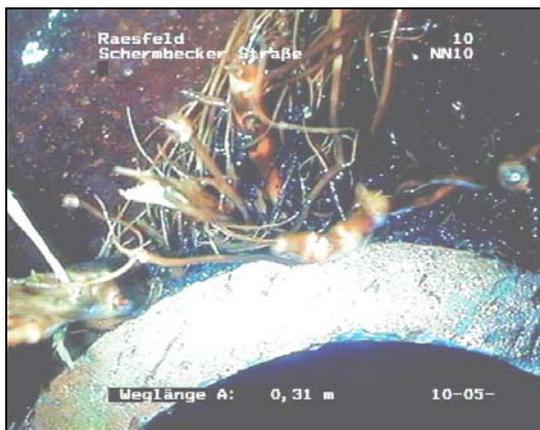
Abb. 33: Wurzeleinwuchs an einer Rohrverbindung direkt hinter dem Abzweig

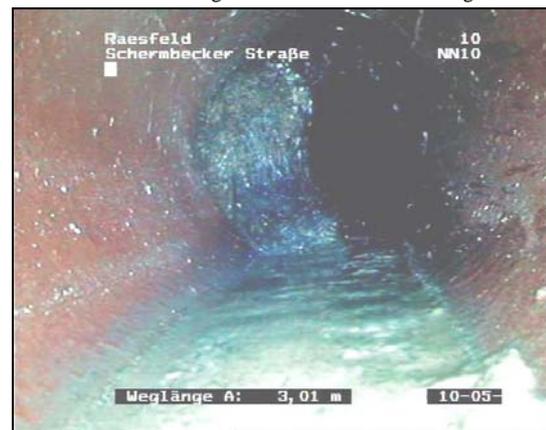
Abb. 34: In der Hausanschlussleitung mit der laufenden Nr. 10 wurden auch in einer Entfernung von drei Metern hinter dem Abzweig Wurzeln beobachtet. (s. auch Abb. 35)

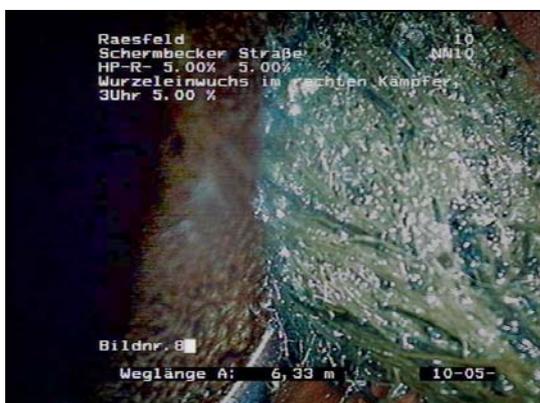
Abb. 35: Wurzeleinwuchs in der Anschlussleitung mit der laufenden Nr. 10: Das Erscheinungsbild der Wurzeln lässt vermuten, dass diese Wurzeln nicht von den Kastanienbäumen auf der Schermbecker Straße stammen.

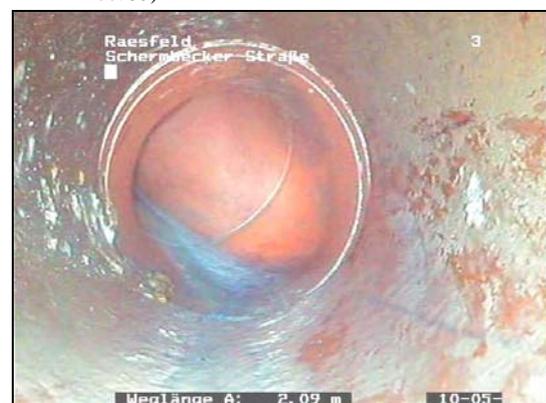
Abb. 36: Werkstoffwechsel in der Leitung mit der laufenden Nr. 3. Hier wurde bereits ein Teil der Grundstücksentwässerungsleitung erneuert.

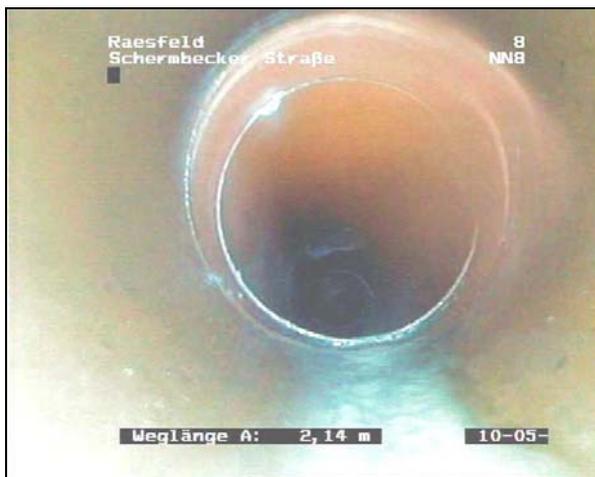
Abb. 37: Werkstoffwechsel in der Leitung mit der laufenden Nr. 8. Hier wurde bereits ein Teil der Grundstücksentwässerung erneuert und ein Revisionschacht eingebaut.

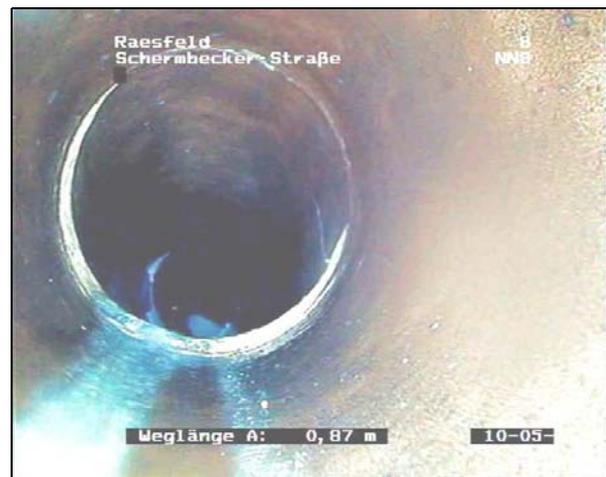
Abb. 38: Versatz in einer alten Grundstücksentwässerungsleitung.
