Vergleichende Prüfung der Qualität von Reparaturverfahren für Hauptkanäle (IKT-Warentest)

Az. IV-7-041 105 0320, Vergabe-Nr. 06/181

Langfassung

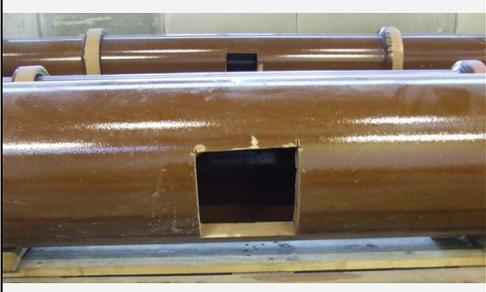
<ul style="list-style-type: none"> ➤ Ausbruch in Rohrmitte unterhalb des Kämpfers ➤ Größe ca. 20 x 20 cm
2

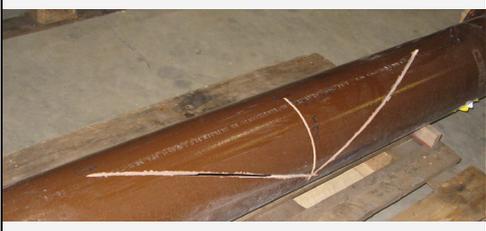
<ul style="list-style-type: none"> ➤ vom Kämpfer ausgehende Rissverzweigung ➤ Ausdehnung ca. 100 x 20 cm
3

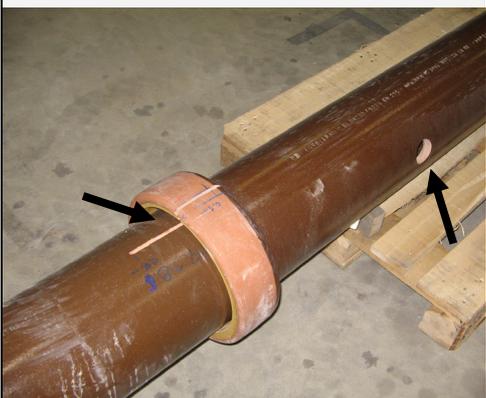
<ul style="list-style-type: none"> ➤ über die Rohrverbindung fortgesetzter Längsriss im Rohrscheitel, Gesamtlänge ca. 20 cm ➤ undichte Muffe (Entfernung der Dichtung) ➤ seitlicher Ausbruch im Abstand von ca. 50 cm von der Muffe, 5 cm Durchmesser

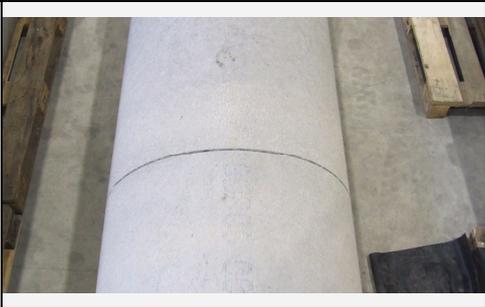
<ul style="list-style-type: none"> ➤ Querriss in Rohrmitte bis unter beide Kämpfer
2

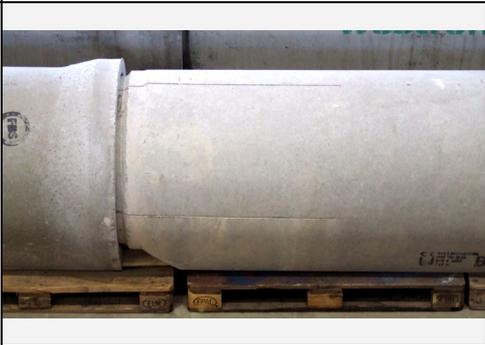
<ul style="list-style-type: none"> ➤ von der Muffe ausgehender Längsriss im Rohrscheitel, Länge ca. 100 cm ➤ von der Muffe ausgehender Längsriss im Kämpfer, Länge ca. 100 cm ➤ zusätzlich für Beton DN 300: undichte Muffe (Entfernung der Dichtung)
3

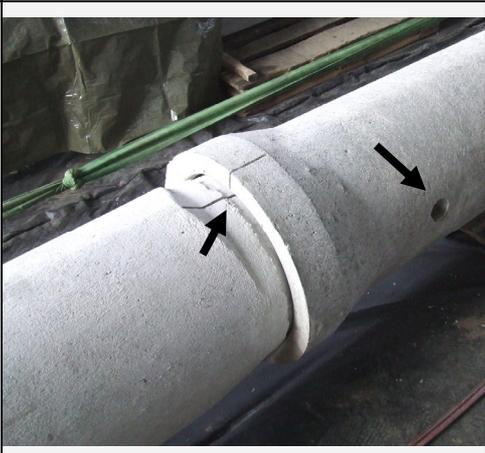
<ul style="list-style-type: none"> ➤ über die Rohrverbindung fortgesetzter Längsriss im Rohrscheitel, Gesamtlänge ca. 20 cm ➤ undichte Muffe (Entfernung der Dichtung) ➤ seitlicher Ausbruch im Abstand von ca. 50 cm von der Muffe, 5 cm Durchmesser

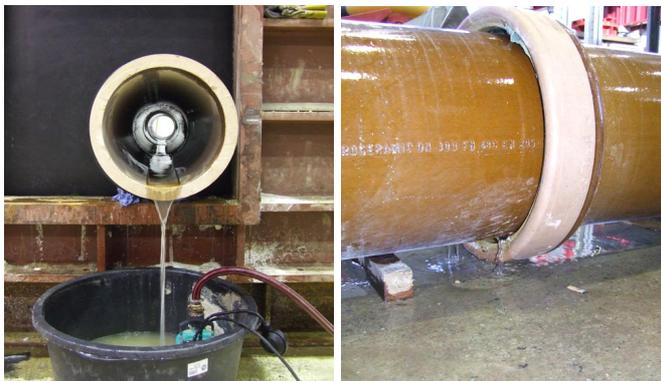
Abb. 11: Wasserzufluss bei Sanierung (links), Undichtigkeit der Muffe bei Wasserfüllung des Rohres (rechts)

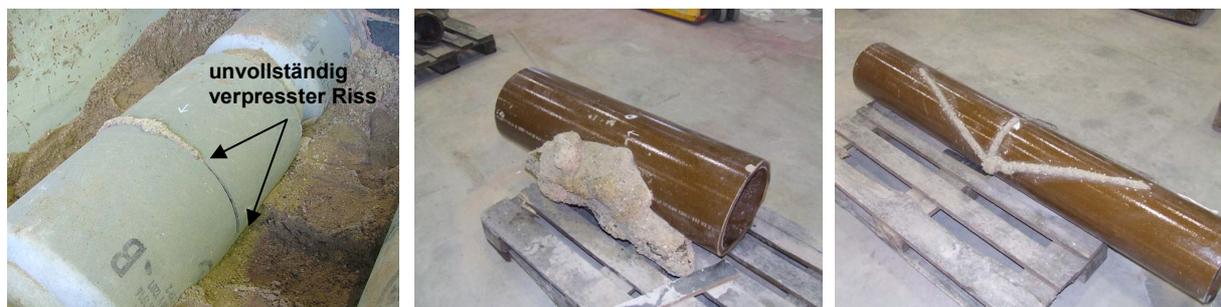
Die Schadstellen wurden mit **Harzmengen zwischen ca. 3 und 14 l** saniert. An zahlreichen Reparaturstellen lagen die gefrästen Bereiche nach der Sanierung noch frei. Bei der späteren Freilegung der Teststrecken zeigte sich, dass die Risse teilweise nicht vollständig mit Harz verpresst worden waren (vgl. Abb. 22).

Abb. 22: Bildbeispiel – Detail Rohraußenseite nach Aufgrabung Beton DN 300 (links), Stz. DN 200 (mittig und rechts)

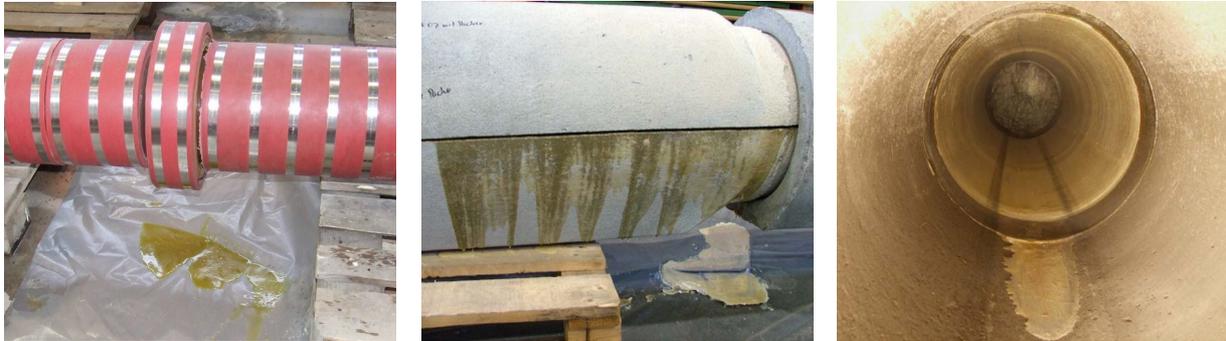
Abb. 31: Harzaustritte - Steinzeugteststrecke DN 200, Schadensbild 3 (links); Betonteststrecke DN 300, Schadensbild 2 (mittig); Betonteststrecke DN 300, Schadensbild 3 (rechts)

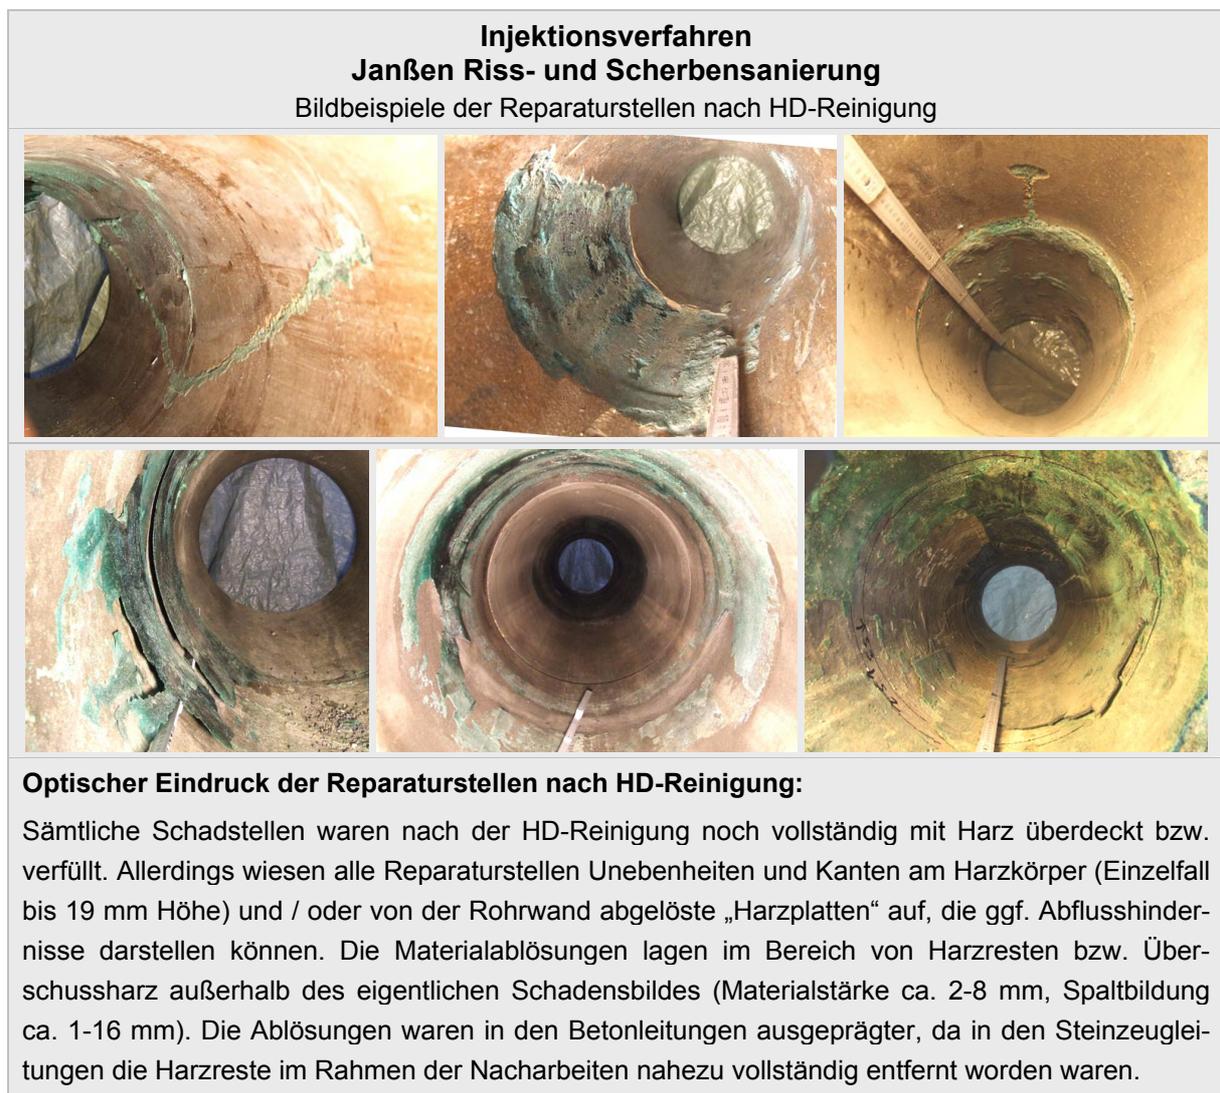
Abb. 51: Bildbeispiele und optischer Gesamteindruck - Reparaturstellen nach HD-Reinigung (Janßen Riss- und Scherbensanierung)

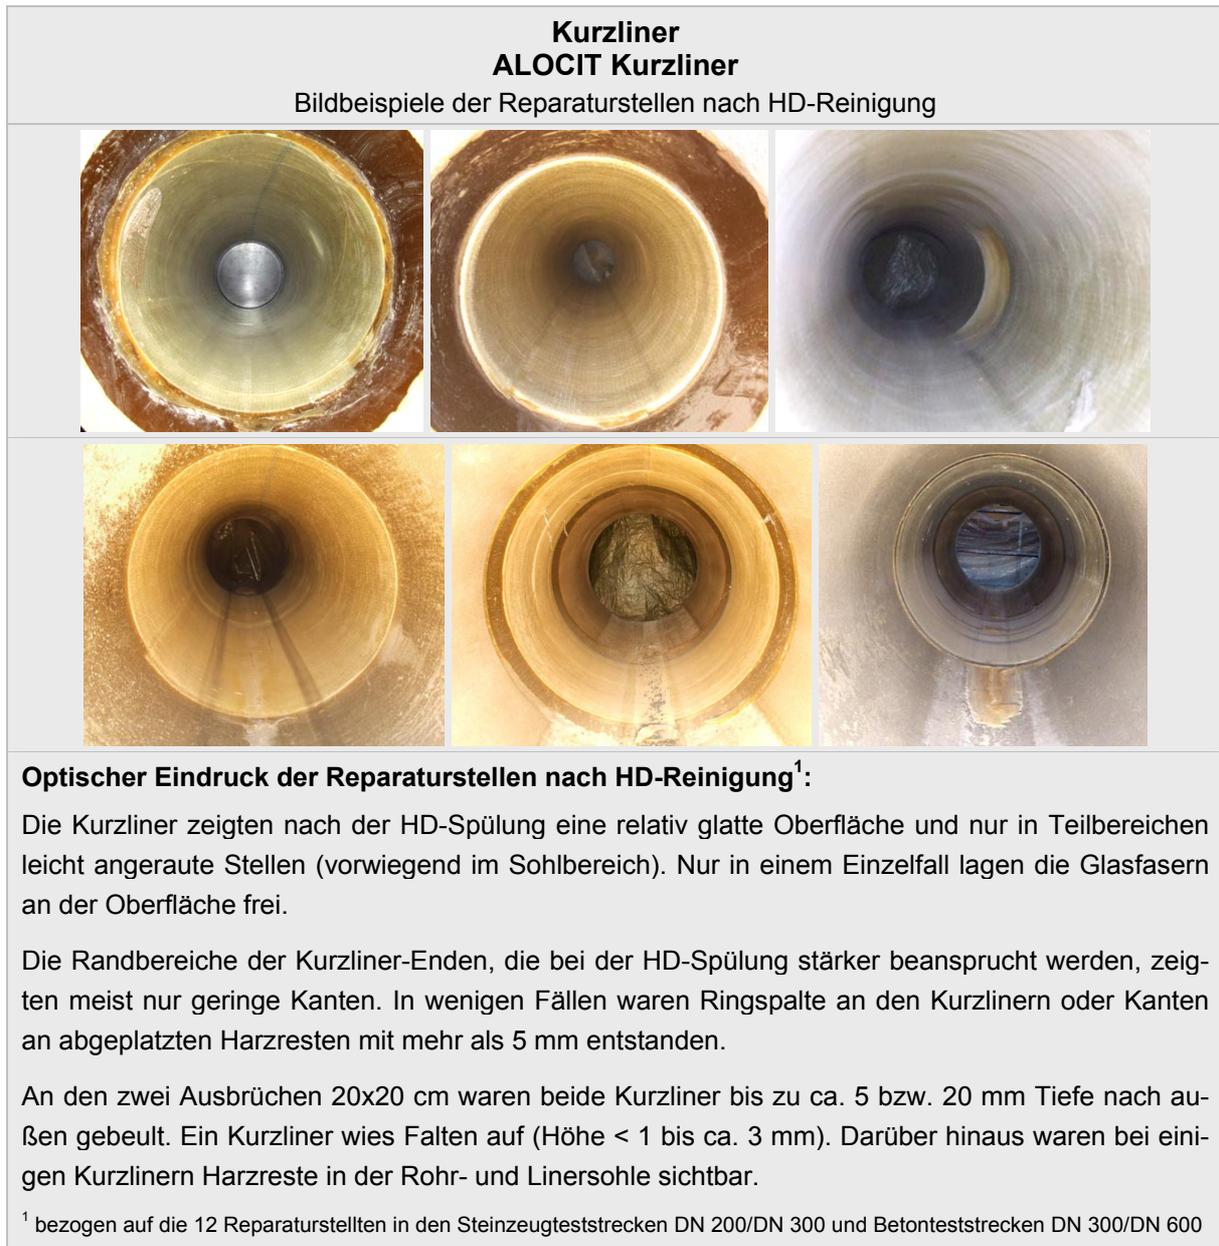
Abb. 54: Bildbeispiele und optischer Gesamteindruck - Reparaturstellen nach HD-Reinigung (ALOCIT Kurzliner)

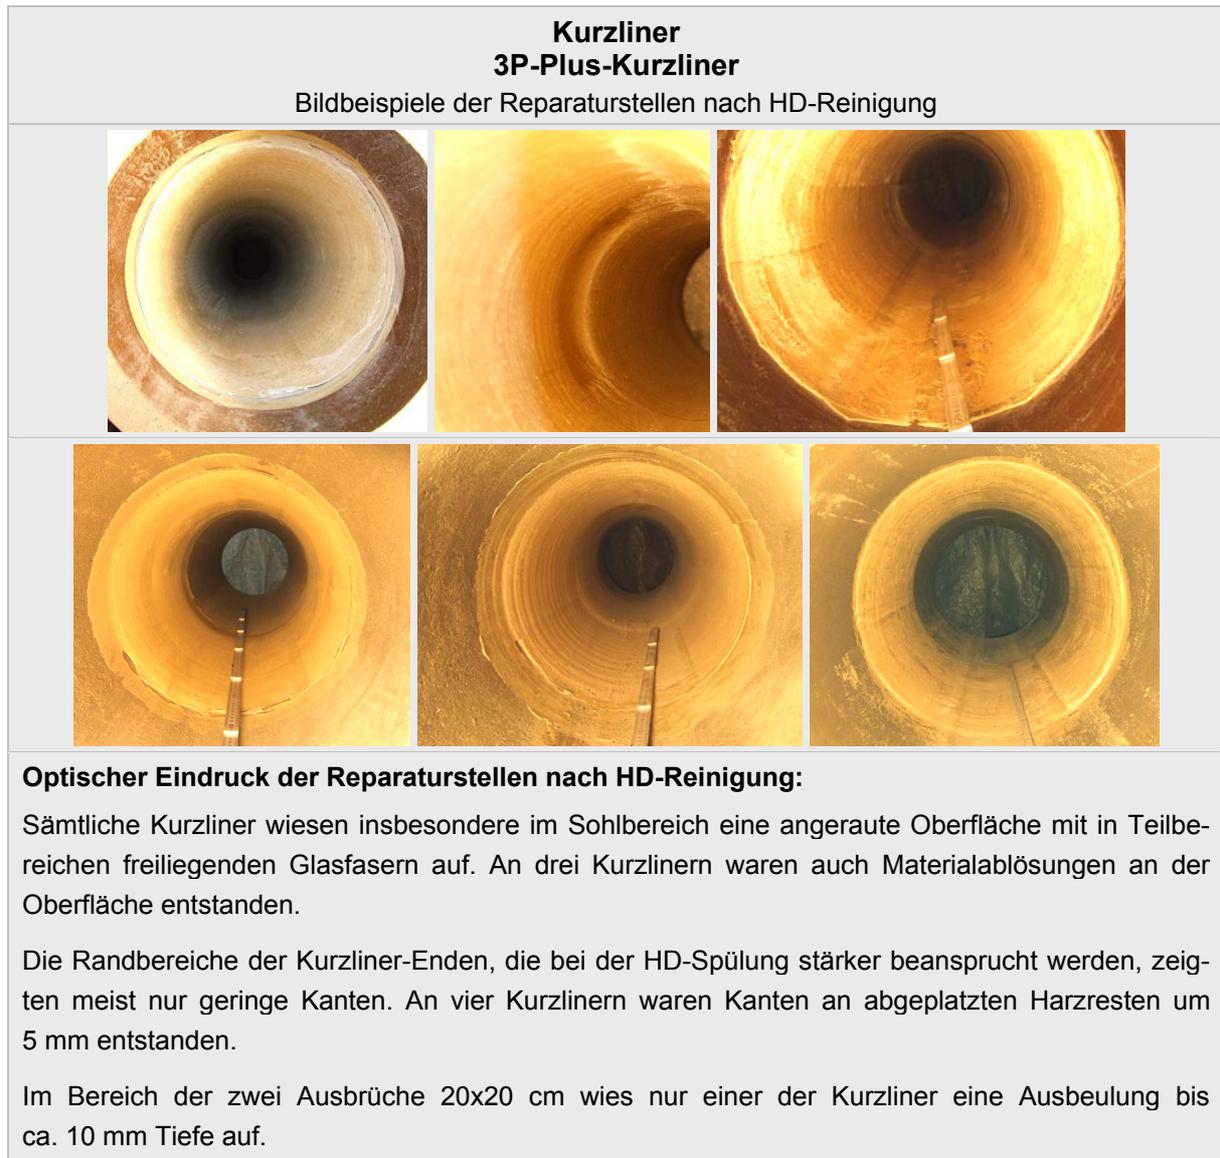
Abb. 55: Bildbeispiele und optischer Gesamteindruck - Reparaturstellen nach HD-Reinigung (3P-Plus-Kurzliner)

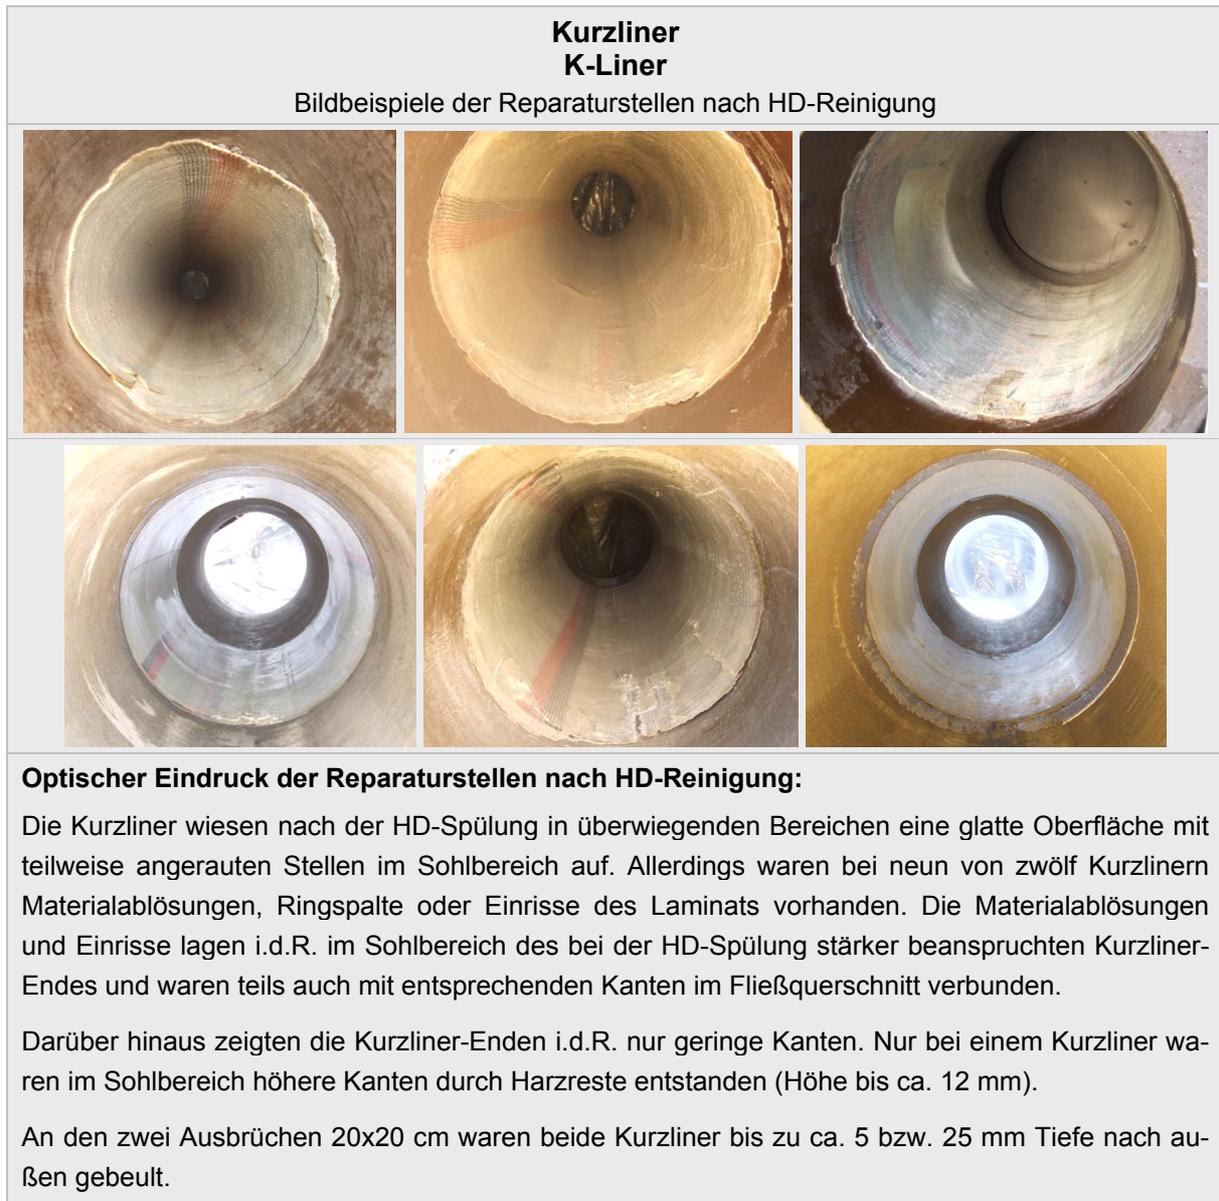
Abb. 56: Bildbeispiele und optischer Gesamteindruck - Reparaturstellen nach HD-Reinigung (K-Liner)

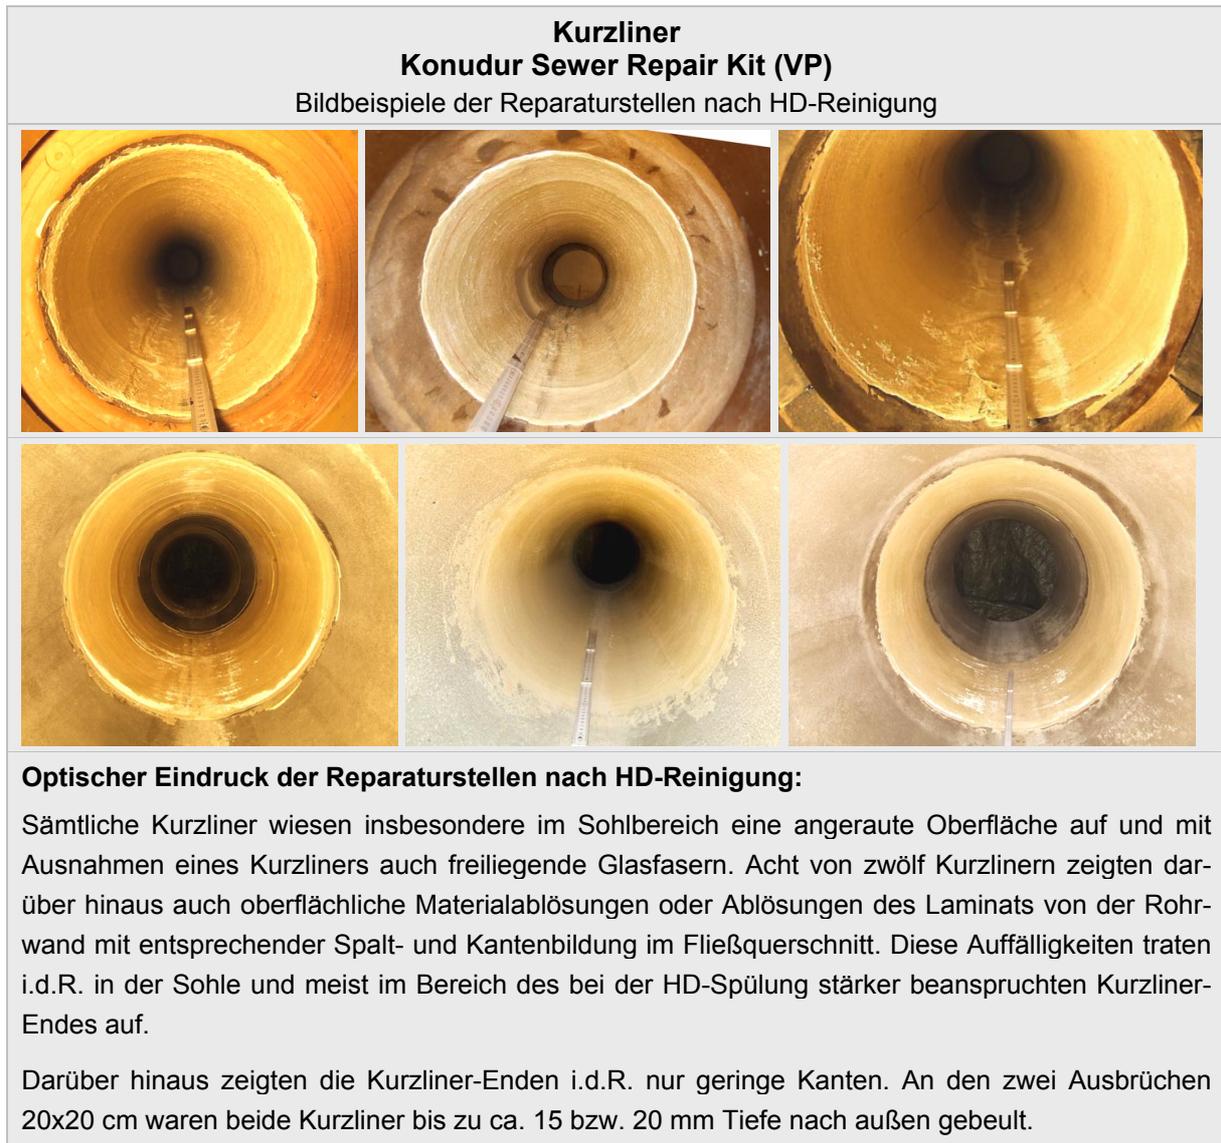
Abb. 57: Bildbeispiele und optischer Gesamteindruck - Reparaturstellen nach HD-Reinigung (Konudur Sewer Repair Kit (VP))

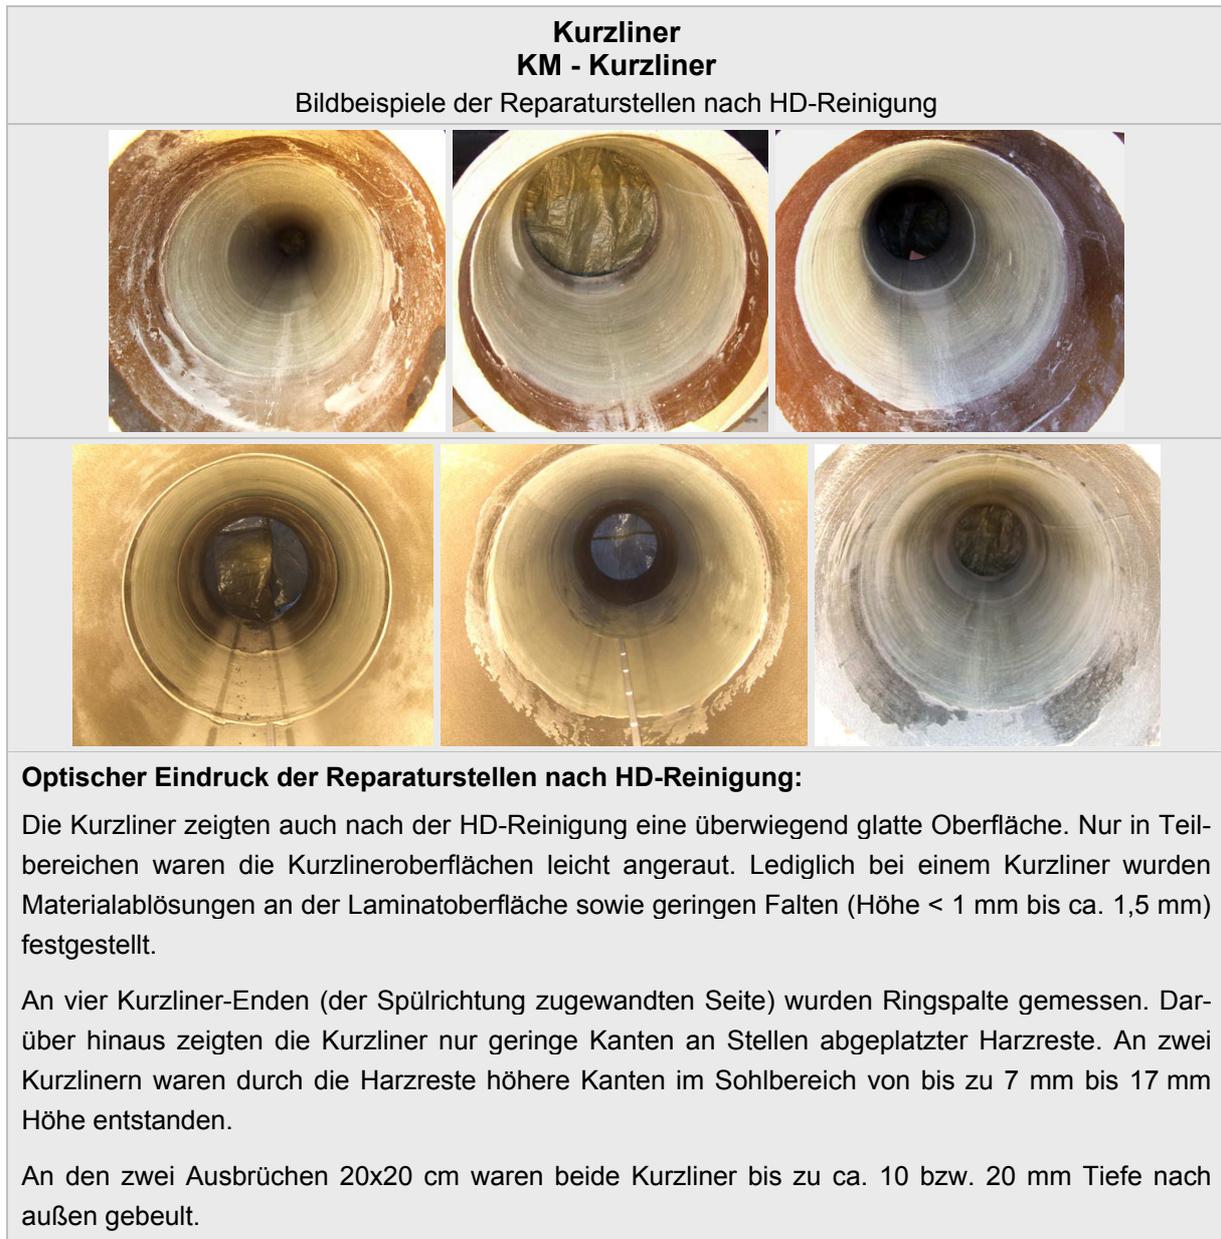
Abb. 58: Bildbeispiele und optischer Gesamteindruck - Reparaturstellen nach HD-Reinigung (KM - Kurzliner)

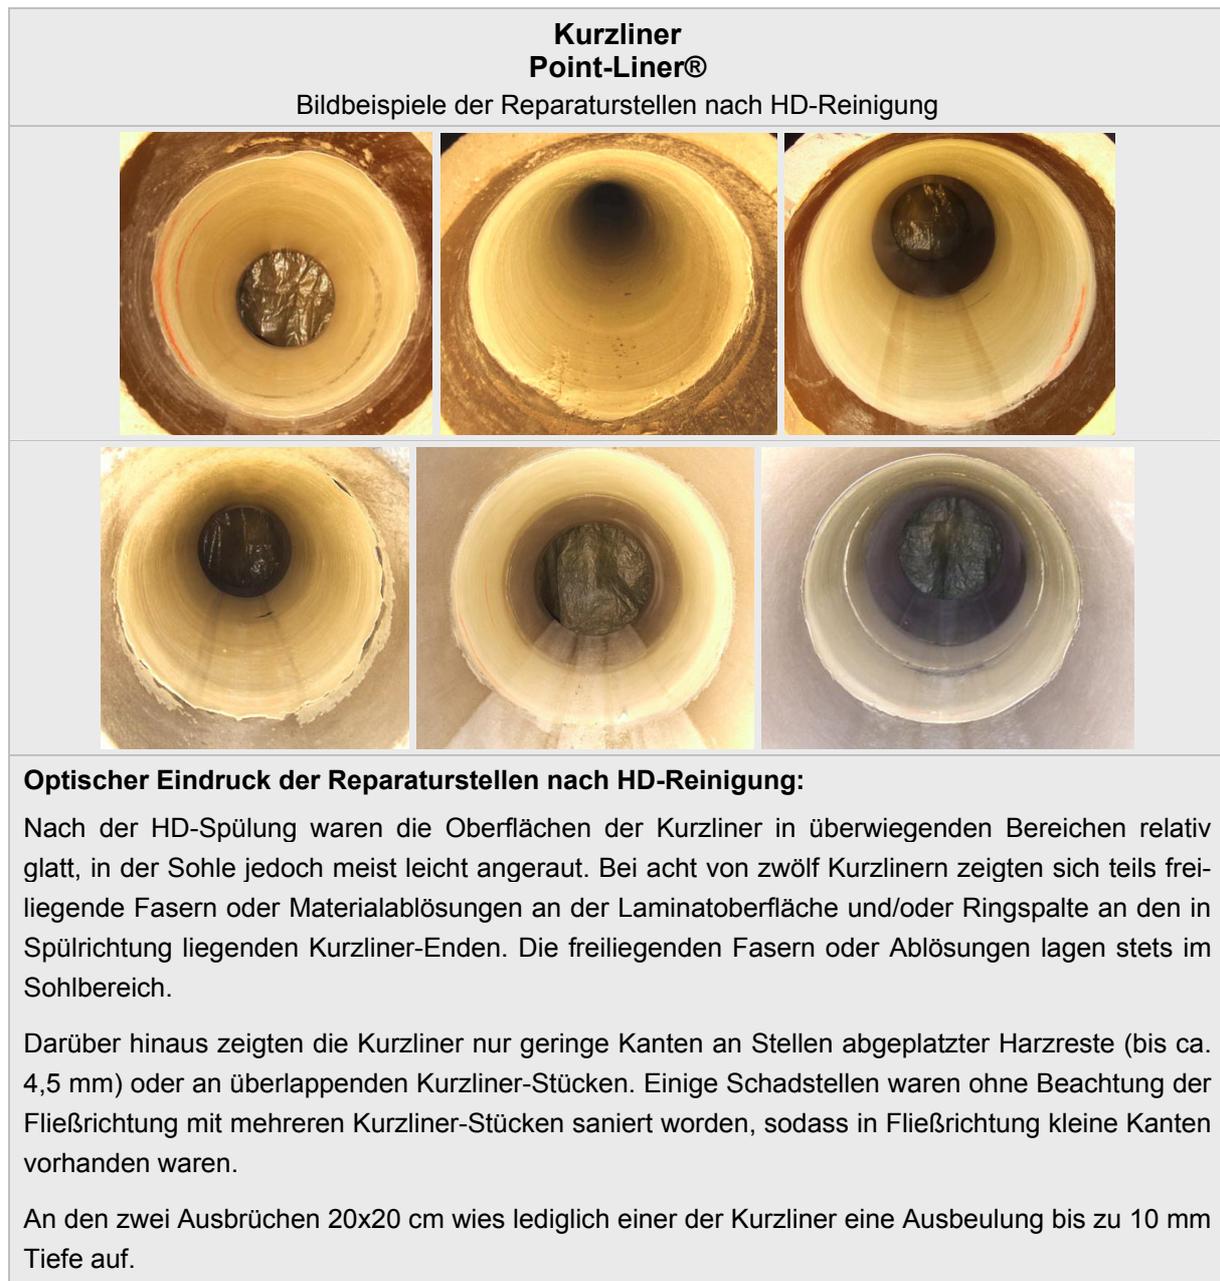
Abb. 59: Bildbeispiele und optischer Gesamteindruck - Reparaturstellen nach HD-Reinigung (Point-Liner®)

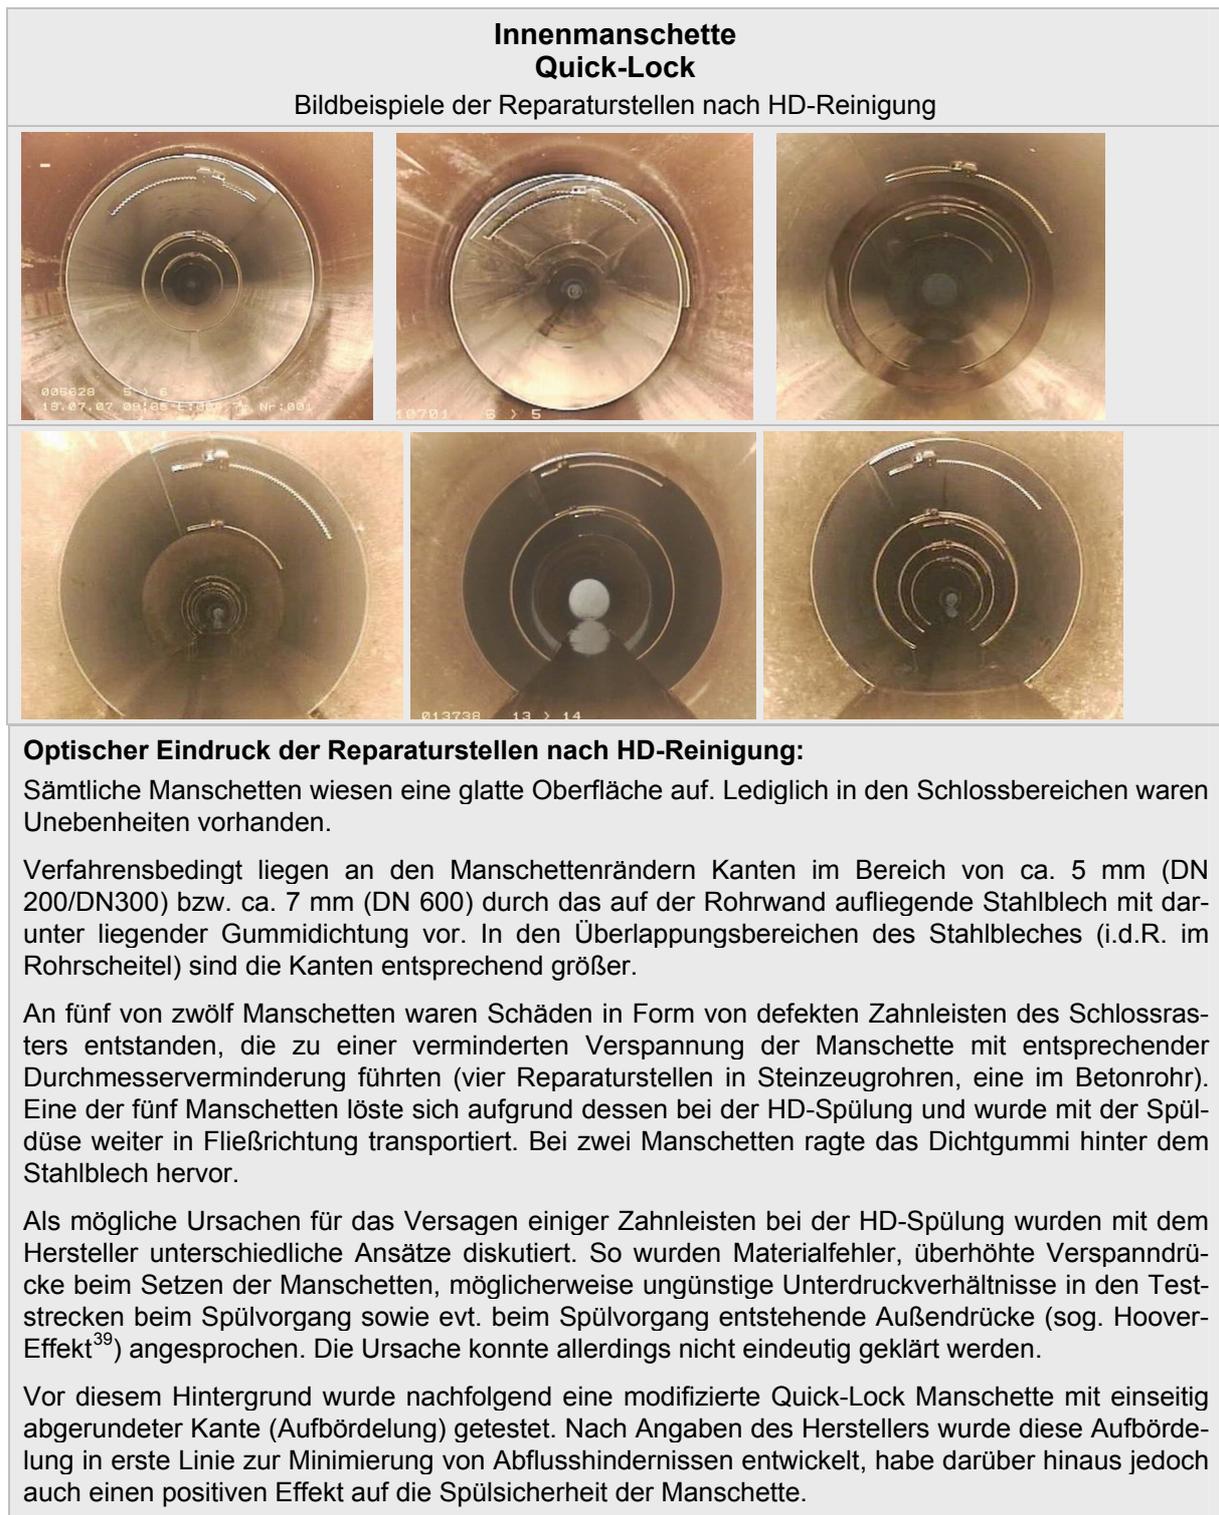
Abb. 60: Bildbeispiele und optischer Gesamteindruck - Reparaturstellen nach HD-Reinigung (Quick-Lock)
