# **Drosseleinrichtungen an Regenbecken:**

## **Vergleichende Untersuchungen von hydromechanischen Drosselorganen**

- IKT-Warentest Drosselorgane -

Drosseleinrichtungen an Regenbecken: Vergleichende Untersuchungen von hydromechanischen Drosselorganen - IKT - Warentest „Drosseln“ (AZ: 54.7.10.06-5285/16).

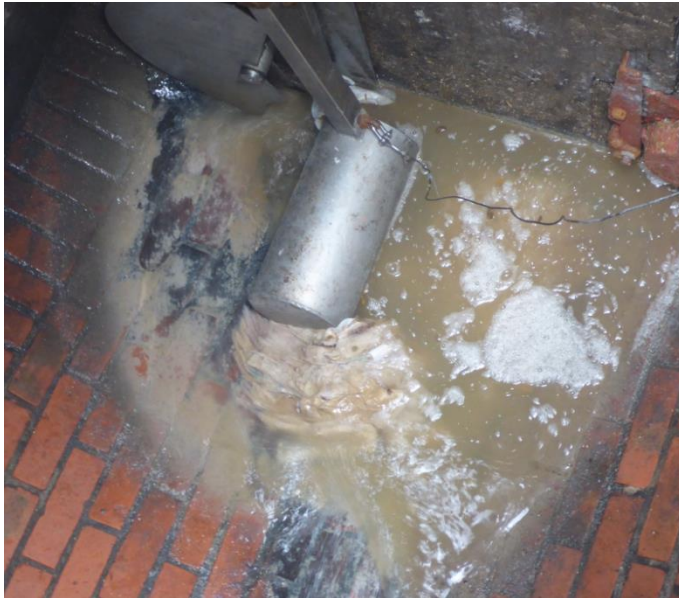
*Bild 3 Beispiel für eine Verlegung des Drosselorgan-Schwimmers mit Beeinträchtigung seiner Funktion*

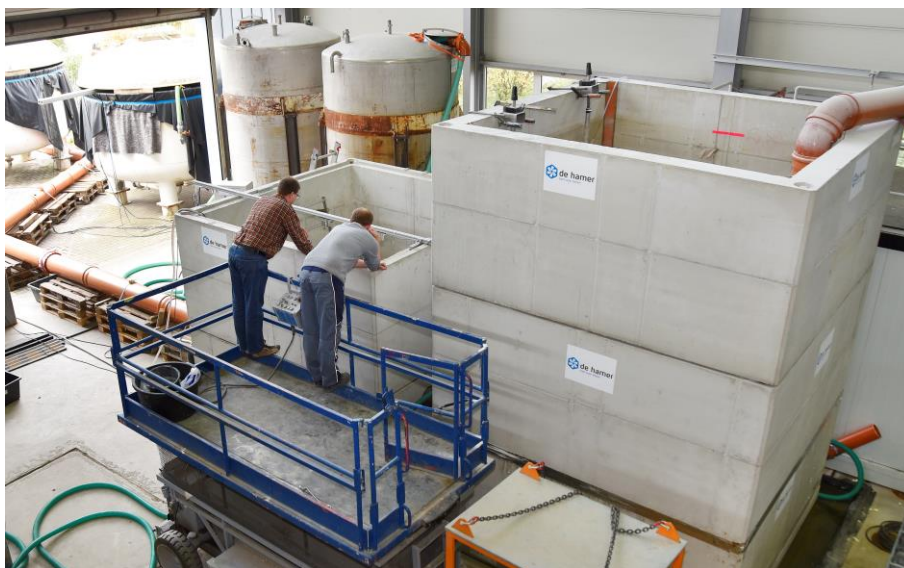
**Bild 7** Versuchsanlage mit Regenbecken, Drosselbauwerk und Vorlagebehältern

Bei dem Versuchsaufbau (vgl. Bild 6 und Bild 7) für halbtrocken aufgestellte Drosselorgane dient ein quadratisches Betonbauwerk als Regenbecken. Dabei besitzt es eine Seitenlänge (Außenabmessung) von 2,9 m mit einer Wandstärke von 0,2 m. Die Außenhöhe beträgt 4,0 m. Ein weiteres quadratisches Betonbauwerk mit gleichen Grundflächenabmessungen dient als Drosselbauwerk. Dieses besitzt eine Außenhöhe von ca. drei Metern und dient zur Aufnahme der halbtrocken aufgestellten Drosselorgane.

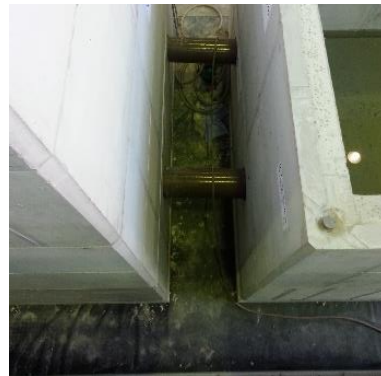
**Bild 8** Einbauten im Regenbecken

b) Verbindung Regenbecken mit Drosselschacht

Darüber hinaus befinden sich am Boden des Regenbeckens in drei Reihen jeweils drei Belüftungsteller (vgl. Bild 8a). Mit diesen werden bei den Schmutzwasserprüfungen die zugegebenen Stoffe (partikulären Stoffe) in Schwebelage gehalten.

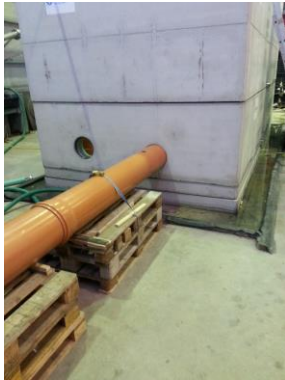
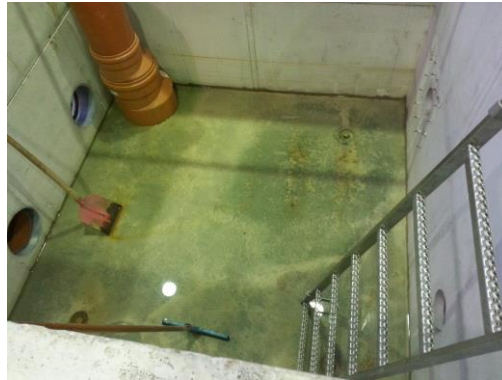
**Bild 9** Drosselbauwerk für halbtrocken aufgestellte Drosselorgane

a) Ablaufleitung (v. außen)

b) Drosselschacht-Unterteil

Für die Aufnahme der sechs unterschiedlichen Drosselorgane wurden die Schachtunterteile des Drosselbauwerks entsprechend konfektioniert. Ein Schachtunterteil war für die halbtrocken aufgestellten Drosselorgane vorgesehen (vgl. Bild 9), das zweite für die Aufnahme der beiden nass aufgestellten (vgl. Abschnitt 4.4.2). Ziel war, mit einer minimalen Anzahl von Bauteilen und Umbauten die von den Herstellern genannten Anforderungen an einen ungestörten Betrieb der Drosselorgane einzuhalten. Dies betrifft bei den halbtrocken aufgestellten Drosselorganen insbesondere die Ableitung der Drosselwassermenge aus dem Organ und weniger die Modellierung der Schachtböden.

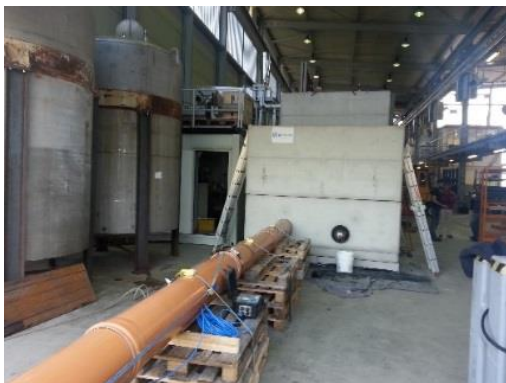
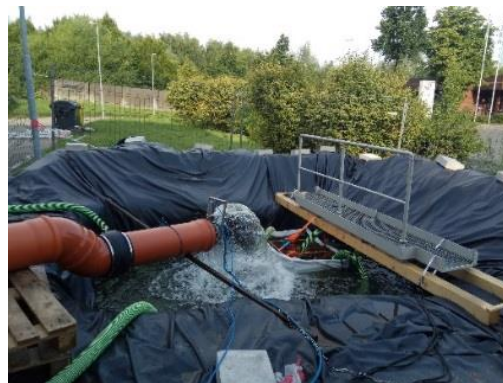
**Bild 10** Ablaufleitung vom Drosselbauwerk bis in das Tosbecken

Der Abfluss aus dem Drosselschacht erfolgt über eine PVC-Rohrleitung mit einem Innendurchmesser von 300 mm (DA 315) und einem Gefälle von 3 ‰. Die jeweils angeschlossene Rohrleitung mündet nach ca. 17 Metern (Rohrleitung an linkem Anschluss in Bild 10a) und ca. 18 Metern (Rohrleitung an rechtem Anschluss in Bild 10a) in das Tosbecken (vgl. Bild 10b). Wie hier zu erkennen ist, wurde für den Einbau des Messgerätes „NIVUS Pipe Profiler“ eine Dükerung mit Beruhigungsstrecke am Auslauf von insgesamt 3,5 Metern vorgenommen.

An der tiefsten Stelle in dem Tosbecken befindet sich ein Korb mit zwei schwimmergesteuerten Tauchpumpen mit einer Leistung von je 20 l/s. Diese pumpen das Wasser aus dem Tosbecken bei den Versuchen mit Klarwasser zurück in die Vorlagebehälter. Die Vliesummantelung dient dem Rückhalt von Schwimmstoffen.

a) Ablauf-Rohrleitung aus dem Drosselbauwerk

b) Gedückerter Auslauf ins Tosbecken

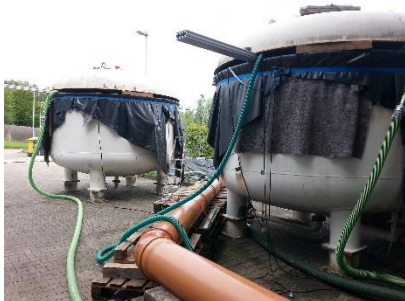
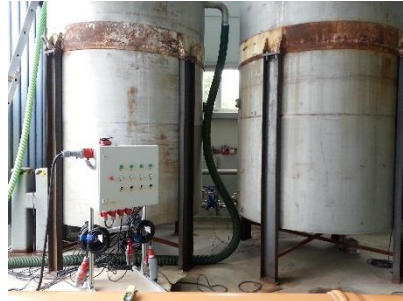
**Bild 11** Sammel-/Vorlagebehälter und Rohrstrang mit Förderpumpe

Aus dem Tosbecken gelangt das Wasser in zwei Sammelbehälter mit einem Fassungsvermögen von jeweils 12 m³. Die Sammelbehälter dienen als Speicherraum, um eine ausreichende Wassermenge im System zu halten. Innerhalb der Sammelbehälter befindet sich jeweils eine schwimmergesteuerte Pumpe mit einer Förderleistung von 20 l/s,

die den Wasserstand reguliert. Die Pumpensteuerung ist derart konzipiert, dass je nach Füllstand in den einzelnen Tanks diejenigen mit freien Kapazitäten gefüllt werden. Über die auf dem Bild 11a erkennbaren, grünen Wasserschläuchen gelangt das Wasser in die beiden Stahltanks (Bild 11b). Von dort fördern zwei frequenzgesteuerte Kreislumpen (Bild 11c) das Wasser bei Bedarf ins Regenbecken.

a) Sammelbehälter mit Schläuchen

b) Vorlagebehälter

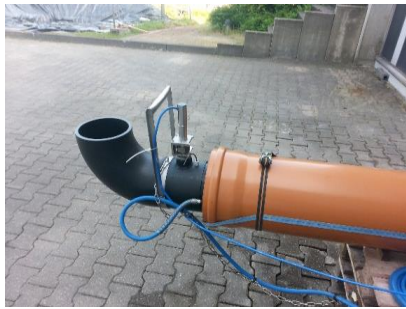
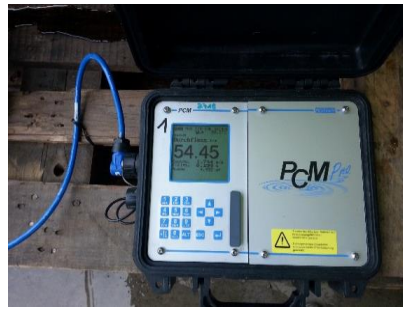
Um die Durchflussmessung praxisnah und in vergleichbarer Weise wie bei Kalibrierprüfungen an In-situ-Regenbecken durch die IKT-Prüfstelle für Durchflussmessungen durchzuführen, wurde ein extern [30] kalibriertes Messgerät (Hersteller: NIVUS, Eppingen; Typ: Pipe Profiler Typ DN 300; Seriennummer: 1417NPP1125, maximale Abweichung zur volumetrischen Referenzmessung von 1,01 %) eingesetzt (vgl. Bild 12a und b). Während der Versuche misst der NIVUS Pipe Profiler in Abständen von jeweils zehn Sekunden den Durchfluss am Ende des Ablaufs in das Tosbecken. Diese Daten werden auf eine Speicherkarte geschrieben und können im Anschluss am Computer ausgelesen und weiter verarbeitet werden. Als Anzeige- und Bedieneinheit für diese Messungen wird das zugehörige NIVUS PCM pro-Gerät (Hersteller: NIVUS; Typ: PCM pro; Seriennummer: 1602PCP2345) verwendet. Somit ist ein Genauigkeits- und Beurteilungsniveau gegeben, dass die übliche Praxissituation bzgl. der Prüf- und Messtechnik widerspiegelt.

a) NIVUS Pipe Profiler DN300

b) NIVUS PCM pro

Um jedoch nicht ausschließlich auf die Messungen an der Ablaufseite mit dem vorab genannten Messgerät von NIVUS angewiesen zu sein, wurde im Regenbecken (Zulauf-Seite) mit Hilfe der Drucksonde für die Höhenstandsmessung eine volumetrische Messung installiert. Das Becken wurde in Grundriss und Höhe vermessen und über die Höhenstandsänderungen im betrachteten Zeitintervall wurde der Durchfluss ermittelt (vgl. Bild 12c). Auf diese Weise war eine Plausibilitätsprüfung von Messwerten, die mit dem NIVUS-Messgerät aufgezeichnet wurden, möglich.

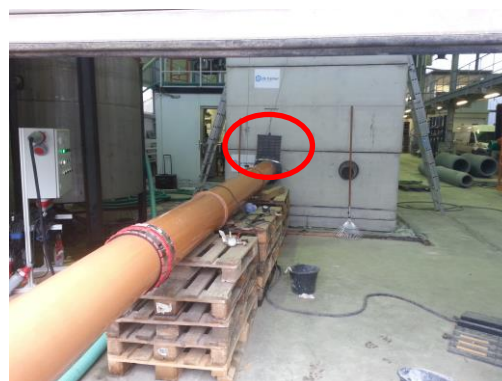
**Bild 13**    *Versuchsaufbau für nass aufgestellte Drosselorgane*

b) Ablaufleitung mit Schieber (roter Kreis)

Der Versuchsaufbau für die nass aufgestellten Drosselorgane unterscheidet sich im Wesentlichen darin, dass die Versuche in lediglich einem Schachtbauwerk durchgeführt werden, da sich nass aufgestellte Drosselorgane üblicherweise im Regenbecken selbst befinden. In der Folge wurde das vorgesehen Schachtunterteil für die beiden Drosselorgane verbaut und mit zwei weiteren Schachtringen auf Höhe des Regenbeckens für die halbtrocken aufgestellten Organe gebracht. Am linken unteren Rand von Bild 13 ist die verwendete Drucksonde zur Wasserstandsmessung installiert. Des Weiteren ist die Anordnung der Belüftungsteller zu erkennen. Die Anzahl dieser wurde auf drei Reihen, allerdings mit jeweils nur zwei Tellern reduziert. Dies soll bewirken, dass sich die zugefügten Stoffe des synthetischen Schmutzwassers im Regenbecken in der Schwebe halten, jedoch keine Luft unter den Schwimmer strömt. Die Modellierung der Schachtböden wurde nach Angaben der Hersteller vorgenommen, um erforderliche Gefälle von Bermen und Gerinne zu berücksichtigen.

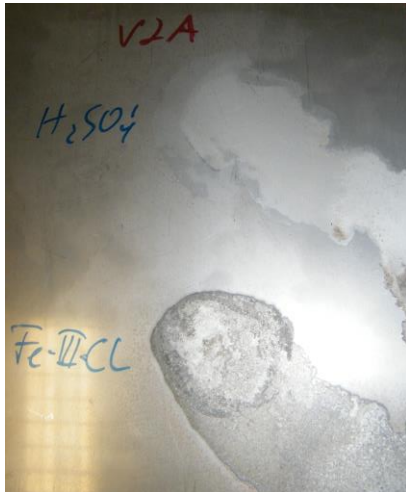
**Bild 14** Mit Eisen(III)-Chlorid- ( $\text{FeCl}_3$ -) Lösung und Schwefelsäure ( $\text{H}_2\text{SO}_4$ ) beaufschlagte Oberflächen einer Vergleichsplatte aus V2A-Stahl (Stahlsorte 1.4301 entsprechend dem verwendeten Stahl aller Drosselorgane im Test): Visuell erkennbare Veränderung an der Oberfläche im Vergleich zu nicht-beaufschlagten Bereichen

Der abschließende Versuch sieht vor, die Bauteile der Drosselorgane auseinander zu bauen und anschließend mit einer 40 %-igen  $\text{FeCl}_3$ -Lösung einzustreichen. Im Ergebnis sollen ggf. Bauteile aus minderwertigerem Material erkannt werden. Die Lösung wurde von einem Chemikalienvertrieb (WHC WasserHygieneChemie GmbH, Hilgertshausen) bezogen. Um die Wirkung der Lösung abschätzen zu können, wurde in einem Vorversuch das Schadensbild dieser Korrosionsbeanspruchung an einem V2A-Stahl ermittelt (vgl. Bild 14).

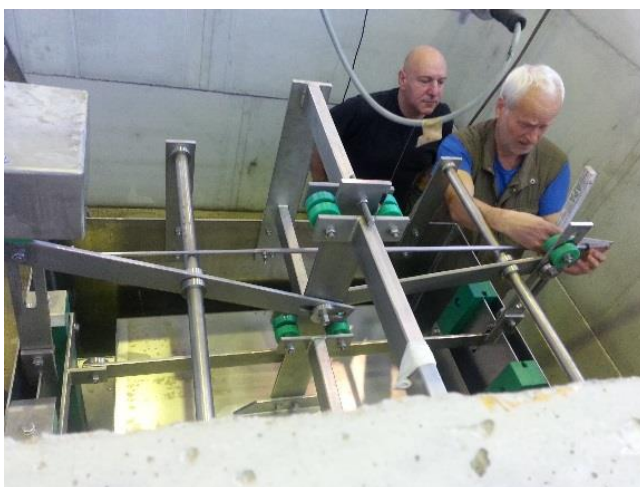
**Bild 16** Feinjustierung am Gestänge des Abflussschiebers

Bei Trockenwetter bzw. bei geringen Niederschlägen ist es durch diese Bauweise möglich, dass die Wassermenge ohne eine entsprechende Regulierung durch das Drosselorgan strömen kann. Bei Regenwetter bewirkt die vollständige Öffnung von Schieber S1 einen schnellen Anstieg des Wasserstandes in dem Drosselbehälter. Der Schwimmer schwimmt auf und reguliert über die beiden Verbindungsschienen von Schieber S1 und S2 die Öffnungsweiten. Hauptaufgabe von Schieber S1 ist dabei, durch die Verringerung des Zulaufquerschnitts, den Zufluss in die SSD 200 annähernd konstant zu halten. Die Öffnungsweite von Schieber S2 verändert sich dabei nur geringfügig, da dieser bereits in der Grundstellung auf den gewünschten Sollabfluss eingestellt wird. Zur Einhaltung des geforderten Sollabflusses ist somit der Wasserstand innerhalb des Drosselbehälters maßgebend (vgl.  $Q(h)$ -Kennlinie). Da dieser Wasserstand jedoch durch die Schieberstellung beeinflusst wird, müssen die Steuerwege und die Hebelkräfte zwischen Schwimmer, Verbindungsschienen und Öffnungsweiten der Schieber angepasst werden (vgl. Bild 16).

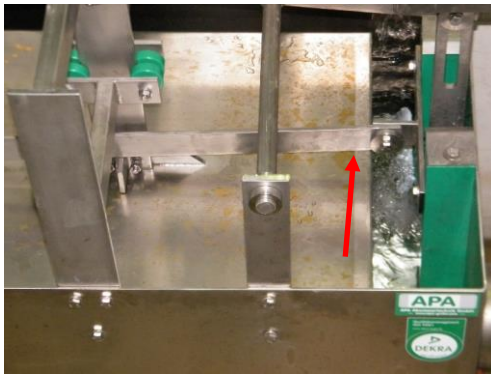
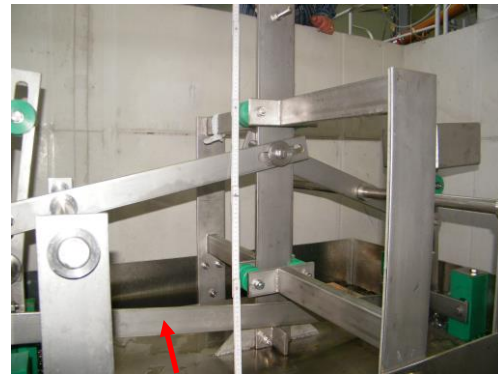
**Bild 17** Betätigung des Verlegungshebels durch den Schwimmer (rote Pfeile)

Eine Verlegung an Schieber S1 verringert den Zufluss in den Drosselbehälter teilweise oder vollständig, sodass der Wasserstand dort absinkt. Dieses Absinken bewirkt, dass sich somit auch der Schwimmer zurück in seine Ausgangslage bewegt und dabei Schieber S1 den Zuflussquerschnitt vollständig öffnet (vgl. Bild 17a).

a) Zulaufseite Schieber S1 fährt hoch

b) Ablaufseite Schieber S2 fährt hoch

Eine Verlegung an Schieber S2 bewirkt hingegen einen Anstieg des Wasserstandes innerhalb des Drosselbehälters. In Folge dessen betätigt der aufsteigende Schwimmer den Verlegungshebel, welcher mit Schieber S2 verbunden ist, sodass der Abflussquerschnitt vollständig öffnet (vgl. Bild 17b).

Die SSD 200 verfügt über eine selbstständig arbeitende Verlegebeseitigungseinrichtung. Mit Blick auf potenzielle Verlegungen erkennt das Drosselorgan, ob sie sich an Schieber S1 oder an Schieber S2 befinden.

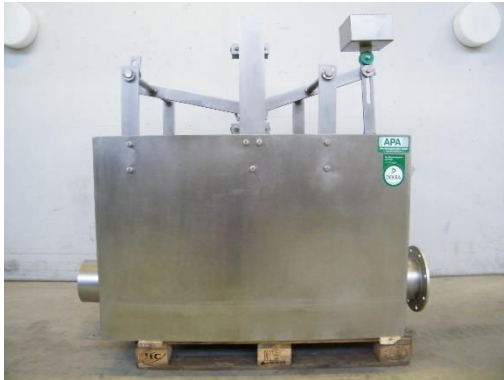
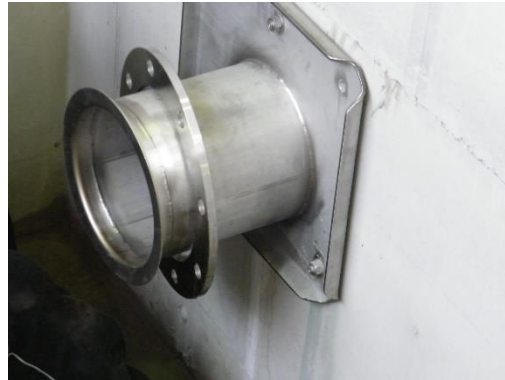
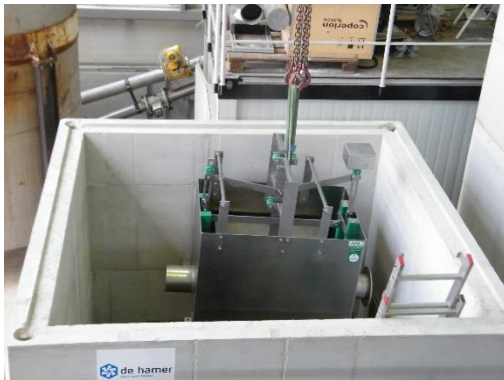
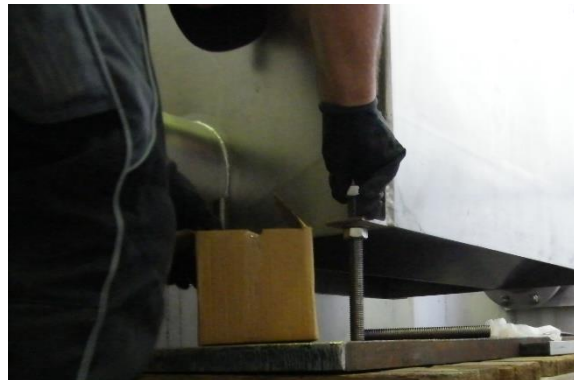
**Bild 18** Wesentliche Arbeitsschritte zum Einbau der SSD 200

1. Angelieferter Prüfgegenstand (Drosselorgan, Bild a),
2. Anbringen des Flansches an den Drosselschacht (Bild b) zur Verbindung des Drosselorgans mit dem angeschlossenen Regenbecken,
3. Beförderung des Drosselorgans in den Schacht mittels Kran (Bild c),
4. Ausrichten des Drosselorgans in Längs- und Querrichtung durch Drehen der Gewindestangen in deren Aufnahmen.

a) Drosselorgan nach Anlieferung

b) Flanschanschluss

c) Einbringen des Drosselorgans mittels Kran

d) Ausrichten des Drosselorgans

Bild 18 zeigt wesentliche Arbeitsschritte des Einbauvorgangs:

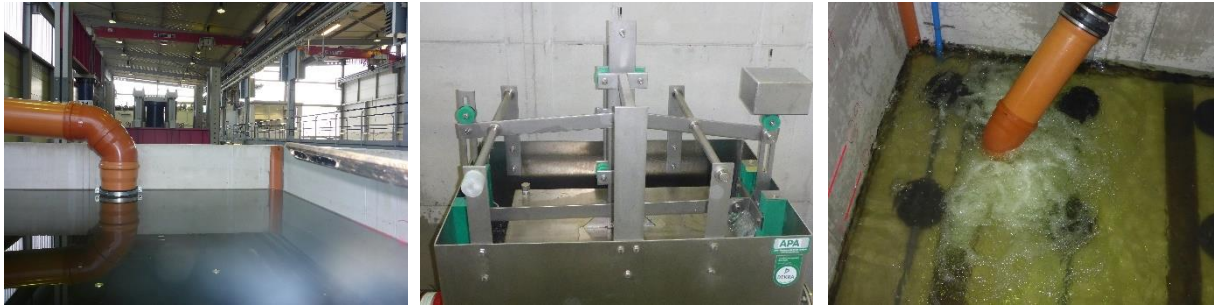
a) Voll eingestautes Regenbecken b) Drossel in Betrieb (SüwVO I) c) Wieder-Befüllen des Beckens  
Bild 19 Einstau im Regenbecken und Betrieb der Drossel

Exemplarisch sind in Bild 19 der Beckeneinstau zu Beginn und Ende der SüwVO I-Prüfung (vgl. lfd. Nr. 2) mit der aktiven Drossel während der hydraulischen Prüfung dargestellt.

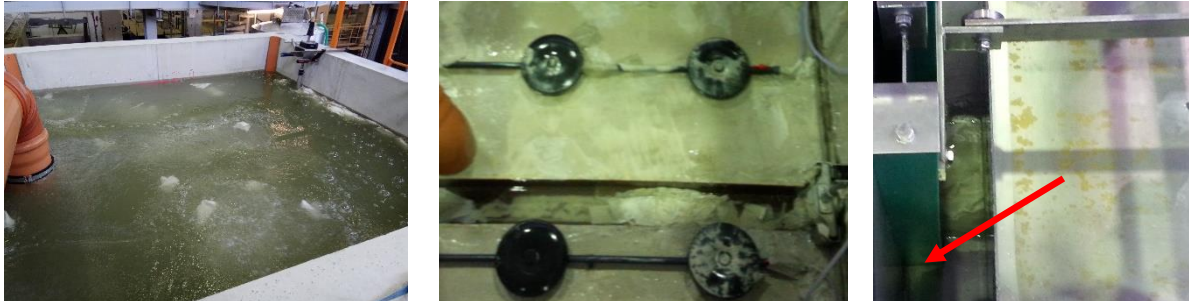
a) Voll eingestautes Regenbecken b) Ablagerungen nach dem Versuch c) Durchgang Tücher (Pfeil)  
Bild 20 SüwVO II-Prüfung mit synthetischem Schmutzwasser

Bild 20 zeigt das Regenbecken im Volleinstau mit synthetischem Schmutzwasser für die SüwVO II- oder Betriebstauglichkeits II-Prüfung (vgl. lfd. Nr. 4, 6), die Anordnung im Gerinne der nach Ablauf des Beckeninhalts verbliebenen Feuchttücher für die Folgeprüfung sowie den Durchgang von Tüchern durch das Drosselorgan.

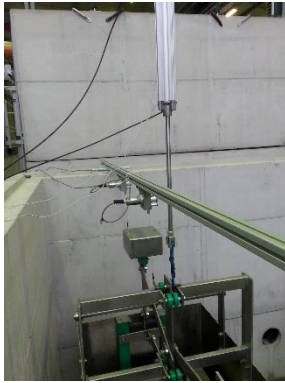
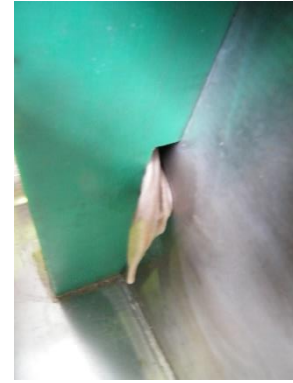
**Bild 21 Versuchsaufbau für die Betriebssimulation „mechanische Belastung“**

Um die beweglichen Teile des Drosselorgans mechanisch zu belasten (Prüfprogramm lfd. Nr. 5 und 15, vgl. Bild 21), wurde ein Pneumatik-Zylinder am Gestänge des Schwimmers befestigt. Über Endschalter am Zylinder wurde der vorgesehene Hubweg des Kolbens bzw. Schwimmers des Drosselorgans eingestellt (Bild 21a). Bild 21b zeigt die Steuereinheit einschließlich Zählwerk. Bild 21c zeigt im Drosselbehälter im Bereich des Schiebers anhaftende Schmutz- und Störstoffe

a) Pneumatik-Zylinder und

b) Steuerungseinheit und Zählwerk

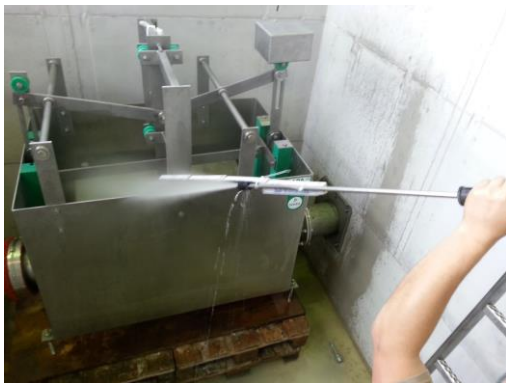
**Bild 22 Reinigung von Drosselorgan und Regenbecken**

Insbesondere nach den Versuchen mit synthetischem Schmutzwasser bedarf die Drosselinrichtung einer Reinigung (lfd. Nr. 7, 17) als Vorbereitung für die nachfolgenden Versuche mit Klarwasser. Bild 22a zeigt exemplarisch die Reinigung des Drosselorgans mit Wasserhochdruck. Ein auf der Reinigungslanze montierter Gliedermaßstab hilft, einen Mindestabstand von 50 cm zum Objekt einzuhalten. Bild B zeigt die Reinigung des Regenbeckens nach den Schmutzwasserversuchen mittels Strahldüse (Feuerwehrspritze). Im Ergebnis wird ein augenscheinlich sauberes Regenbecken – ohne Rückstände an Wänden, Boden und Gerinne sowie Anhaftungen an Armaturen etc. – für die folgenden Versuche wieder hergestellt.

a) Hochdruck-Reinigung der Drossel

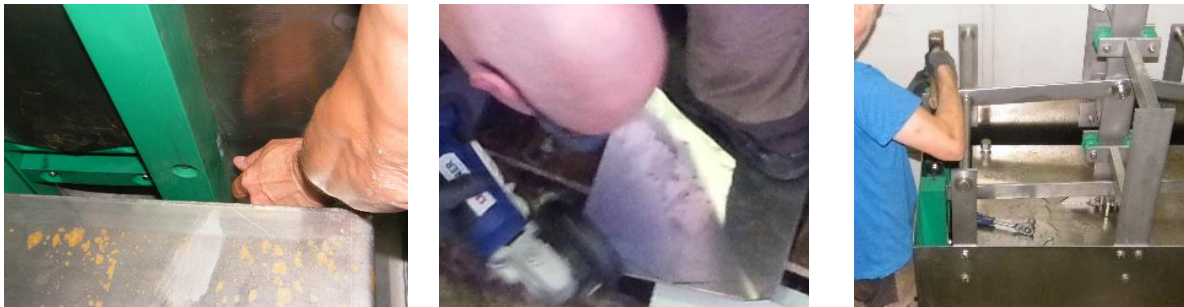
a) Verschließen einer Spülöffnung   b) Ändern der Schiebergeometrie   c) Kontrolle des Gestänges  
**Bild 23**   Wesentliche Arbeitsschritte für die Umstellung der Drosselwassermenge

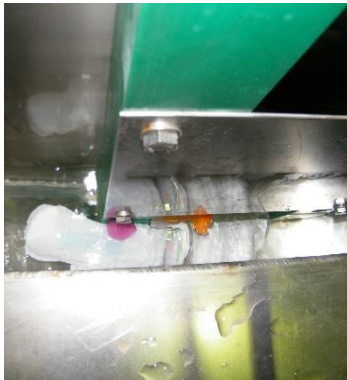
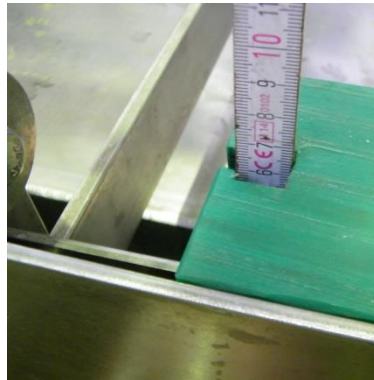
**Bild 24** Beispiel für eine funktionierende Verlegebeseitigung der Drossel, hervorgerufen durch festhängende Hygieneartikel an der Spitze des Schiebers

Zunächst zeigt sich bei der Zugabe von Hygieneartikeln in den Wasserstrom, dass einzelne Präservative, Damenbinden und Tampons die Drosselaktivität nicht beeinflussen. Im Gegensatz dazu setzten drei dem Wasserstrom zugegebene Windeln sich am Schieberblech S2 (Ablauf des Drosselorgans) fest. Diese stauten in der Folge auch weitere Hygieneartikel auf (Bild 24a). Der Abfluss aus der Drossel lag z.T. deutlich unter dem eingestellten Soll-Drosselabfluss von 10 l/s mit dem Effekt, dass sich Wasser in der Drossel und im Regenbecken aufstaute und somit die Verlegebeseitigungseinrichtung aktivierte (Bild 24b). Der steigende Wasserstand im Drosselbehälter hebt den Schieber an und gibt eine größere Fläche des Abflussquerschnitts frei. Auf diese Weise lösten sich die Windeln und flossen mit dem Wasserstrom aus der Drossel ab. Daraufhin sank der Wasserstand im Drosselbehälter wieder ab und der Schieber fiel wieder in seine Normalstellung (bis zur nächsten Verlegung). In gleicher Weise arbeitete die Verlegebeseitigungseinrichtung auch bei Zugabe von vier und fünf Windeln.

a) Verlegung

b) Verlegebeseitigung aktiv

Im Rahmen dieser Prüfung (Ifd. Nr. 20) finden zwei unterschiedliche Belastungen statt: Zum einen wird der Durchgang von Hygieneartikeln und Anprall von Störkörpern durch das Drosselorgan überprüft (vgl. Bild 24). Damit wird die Funktionsfähigkeit der Verlegebeseitigungseinrichtung des Testobjekts überprüft. Zum anderen werden die Auswirkungen auf diejenigen Bauteile des Drosselorgans – insbesondere der Schieber S2 – festgestellt, auf welche die Reinigungsdüse prallt (vgl. Bild 25).

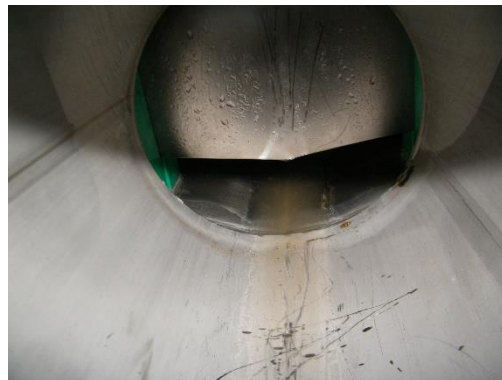
**Bild 25** Anprallprüfung mit Kanalreinigungsdüse

Der siebenmalige Anprall der Kanalreinigungsdüse (Bild 25a) zeigte abgesehen von Kratzspuren am Schieberblech (Bild 25b) keine weiteren Auffälligkeiten wie etwa Verformungen o.Ä..

b) Kratzspuren am Schieberblech S2 durch Düsenanprall

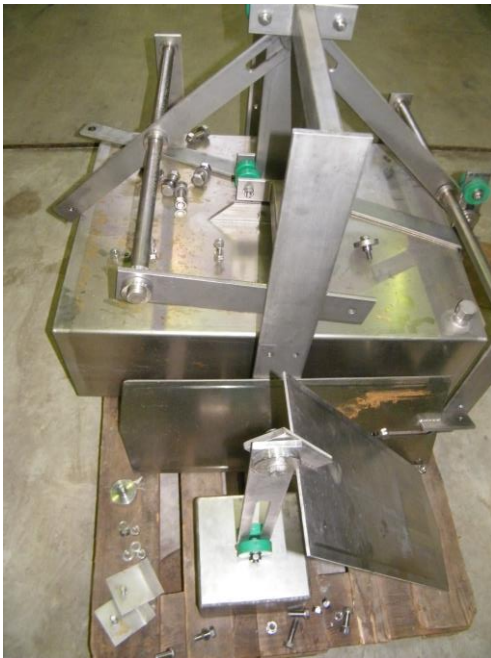
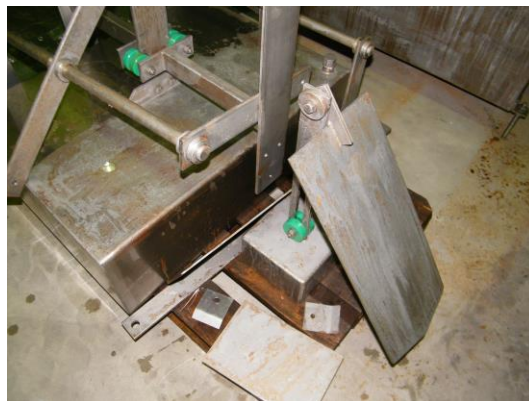
a) Drosselbauteile vorher

b) Drosselbauteile nachher

**Bild 26** Prüfung der Korrosionsbeständigkeit durch/nach Einstreichen mit  $\text{FeCl}_3$ -Lösung, Vorher-Nachher-Vergleich

1. Der Korrosionsangriff (vgl. Bild 26) erzeugt keine visuell feststellbaren Unterschiede auf den Oberflächen der verwendeten Materialien des Drosselorgans. Alle zeigen nach einer Woche einen einheitlichen Zustand und entsprechen dem Zustand einer Vergleichsplatte aus V2A-Stahl (vgl. Bild 14).
2. Die verwendeten Schrauben zeigen ebenfalls keine Auffälligkeiten, die auf eine minderwertigere Qualität schließen lassen können.
3. Das Drosselorgan war vor dem Ausbau und Korrosionsangriff funktionsfähig, die Gestänge und Schwimmer/Schieber beweglich und das optische Erscheinungsbild weitgehend ohne Auffälligkeiten (Kratzspuren am Schieber S2 durch Anprall der Reinigungsdüse gemäß Prüfprogramm).

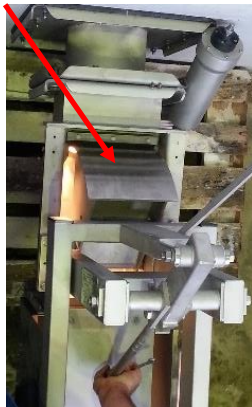
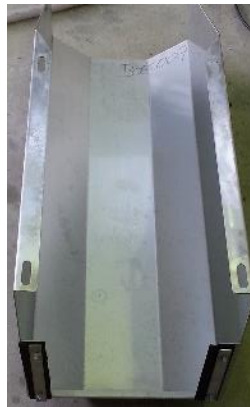
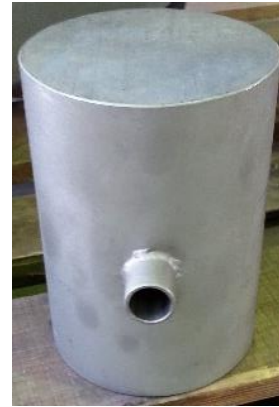
**Bild 29 Funktionselemente der Waage-Drossel**

Sie (vgl. Bild in Tabelle 20) besteht im Wesentlichen aus drei Funktionselementen (Segmentschütz, Wiegerinne, Regelgewicht, vgl. Bild 29), die im Zusammenspiel den Abfluss einstellen.

a) Segmentschütz (roter Pfeil)

b) Wiegerinne

c) Regelgewicht

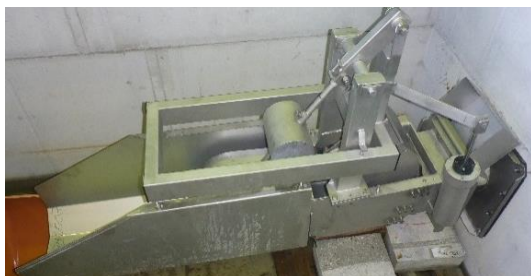
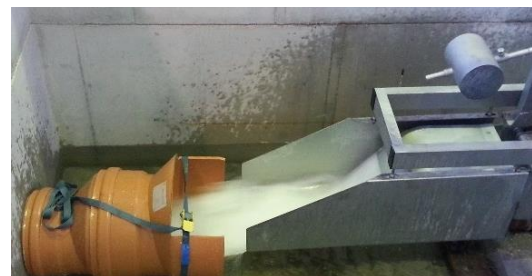
**Bild 30 Waage-Drossel**

Im Trockenwetterfall befinden sich diese drei Bauteile im Ruhezustand, der Drosselquerschnitt ist vollständig geöffnet (Bild 30a). Der Trockenwetterabfluss wird dabei nicht aufgestaut, er läuft im Freigefälle durch die Drossel. Bei einem Niederschlagsereignis fließt mehr Wasser durch/auf die Wiegerinne (Bild 30b). Durch das (zunehmende) Gewicht des Wassers bewegt sie sich nach unten. Das über Hebelarme angeschlossene Segmentschütz stellt in Abhängigkeit der Oberwasserhöhe bzw. der Gewichtskraft des Wassers auf der Wiegerinne den Öffnungsquerschnitt des Zulaufs ein und somit den gewünschten Drosselabfluss. Durch dieses Zusammenspiel der Baugruppen wird bei unterschiedlichen Stauhöhen ein konstanter Abfluss gewährleistet.

a) Waage-Drossel im Trockenwetterzustand

b) Waage-Drossel im Betrieb

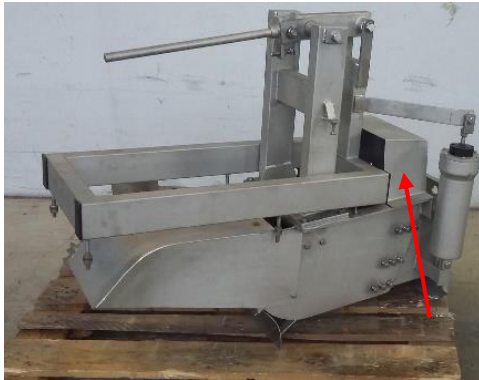
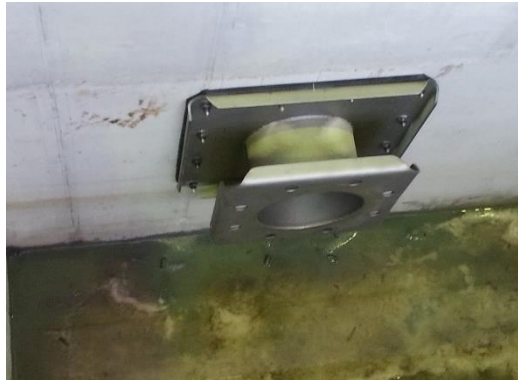
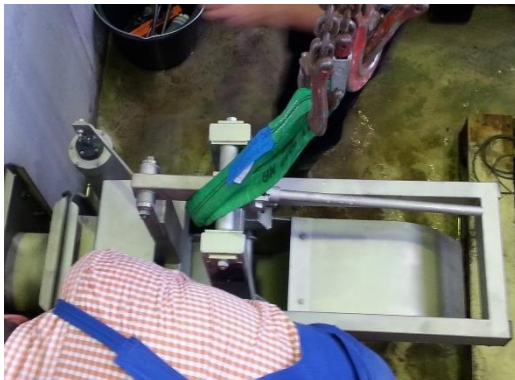
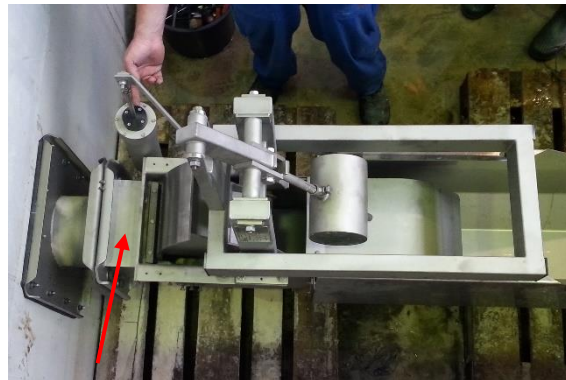
**Bild 31** Wesentliche Arbeitsschritte bei dem Einbau der Waage-Drossel

1. Angelieferter Prüfgegenstand (Drossel ohne Gewicht und Wiegerinne, Bild a),
2. Montierter Flansch im Drosselschacht (Bild b) zur Verbindung der Drossel mit dem angeschlossenen Regenbecken,
3. Beförderung des Drosselorgans in den Schacht mittels Kran (Bild c),
4. Aus- und Einrichten des Drosselorgans sowie Montage des Kontergewichtes und der Wiegerinne.

a) Drosselorgan nach Anlieferung

b) Flanschanschluss

c) Einbringen des Drosselorgans mittels Kran

d) Ausrichten des Drosselorgans

Um die Stellung des Segmentschützes in Abhängigkeit der Wiegerinne für zusätzliche Untersuchungen mittels Seilwegaufnehmern messtechnisch erfassen zu können, wurde in Abstimmung mit dem Hersteller die Schutzkappe, die lediglich als Spritzschutz dient, oberhalb des Segmentschützes nach dem Einrichten des Drosselorgans nicht wieder montiert (vgl. rote Pfeile in Bild 31a und d).

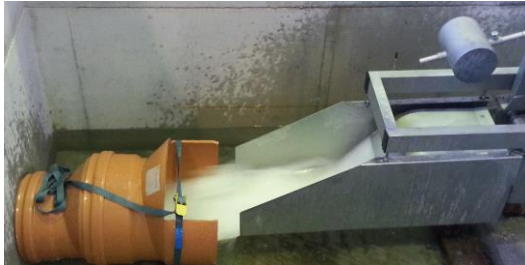
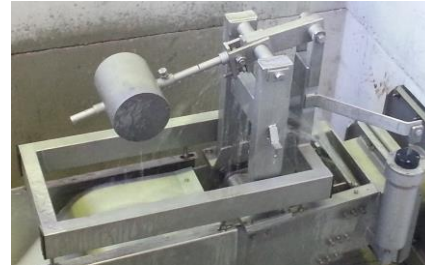
**Bild 32** Betrieb der Waage-Drossel mit Klarwasser (SüwVO I-Prüfung)

Exemplarisch ist in Bild 32 die hydraulische SüwVO I-Prüfung (vgl. lfd. Prüf.-Nr. 2) mit der in Betrieb befindlichen Drossel dargestellt.

a) Seitenansicht

b) Detailbild des Waagesystems

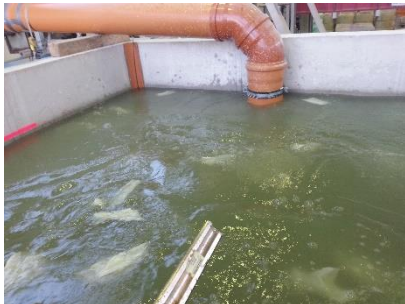
**Bild 33** SüwVO II-Prüfung mit synthetischem Schmutzwasser

Bild 33 zeigt das Regenbecken im Volleinstau mit synthetischem Schmutzwasser für die SüwVO II- oder Betriebstauglichkeits II-Prüfung (vgl. lfd. Nr. 4, 6), die Anordnung im Gerinne der nach Ablauf des Beckeninhalts verbliebenen Feuchttücher für die Folgeprüfung sowie das mit synthetischem Schmutzwasser durchflossene Drosselorgan.

a) Voll eingestautes Regenbecken

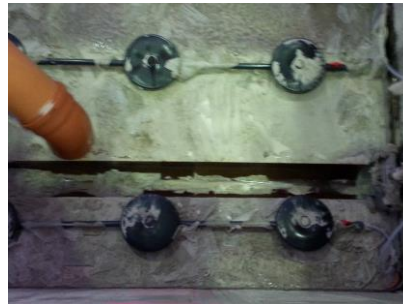
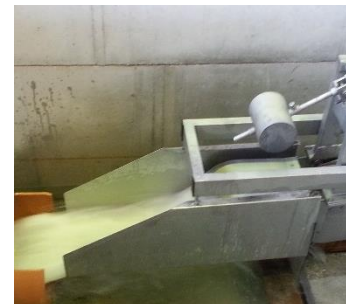
b) Ablagerungen nach dem Versuch

c) Schmutzwasserdurchfluss

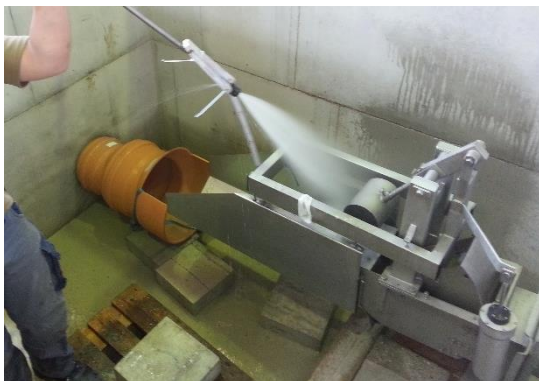
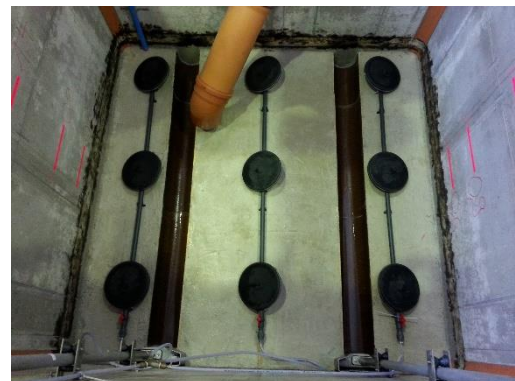
Bild 35 Reinigung von Waage-Drossel und Regenbecken

Insbesondere nach den Versuchen mit synthetischem Schmutzwasser bedarf die Drosselinrichtung einer Reinigung (Ifd. Nr. 7, 17) als Vorbereitung für die nachfolgenden Versuche mit Klarwasser. Bild 35a zeigt exemplarisch die Reinigung des Drosselorgans mit Wasserhochdruck. Ein auf der Reinigungslanze montierter Gliedermaßstab hilft, einen Mindestabstand von 50 cm zum Objekt einzuhalten. Bild 35b zeigt das bereits gereinigte Regenbecken nach den Schmutzwasserversuchen. Im Ergebnis ist ein augenscheinlich sauberes Regenbecken – ohne Rückstände an Wänden, Boden und Gerinne sowie Anhaftungen an Armaturen etc. – für die folgenden Versuche wieder hergestellt.

a) Hochdruck-Reinigung der Drossel

b) Gereinigtes Becken

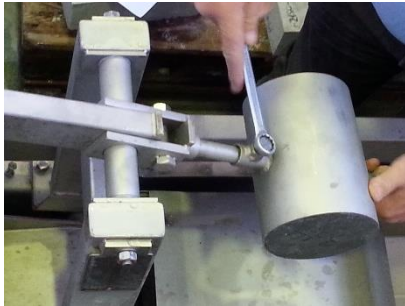
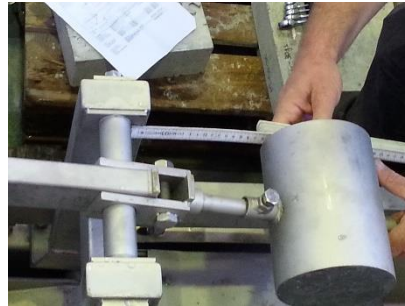
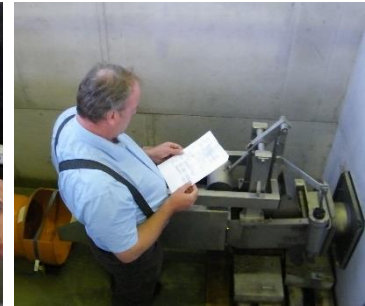
Im Rahmen des Prüfprogramms (Ifd. Nr. 10) erfolgt einmalig die Umstellung der Drosselwassermenge von  $Q_{Dr} = 25 \text{ l/s}$  auf  $10 \text{ l/s}$  durch den Hersteller (vgl. Bild 36). Dazu löste der Mitarbeiter die Befestigung des Gewichtes (Bild 36a) und verschob dieses auf dem Gestänge in die vorgesehene Position (Bild 36b). Anschließend kontrollierte er die Lagegenauigkeit des Gewichtes mit den Vorgaben (Bild 36c) sowie die Gängigkeit des Gestänges. Diese Arbeiten waren innerhalb von fünf Minuten abgeschlossen und das Drosselorgan somit für die weiteren Prüfungen bereit.

a) Lösen der Befestigungsschraube   b) Verschieben des Gewichtes   c) Kontrolle der Maße  
Bild 36   Wesentliche Arbeitsschritte für die Umstellung der Drosselwassermenge

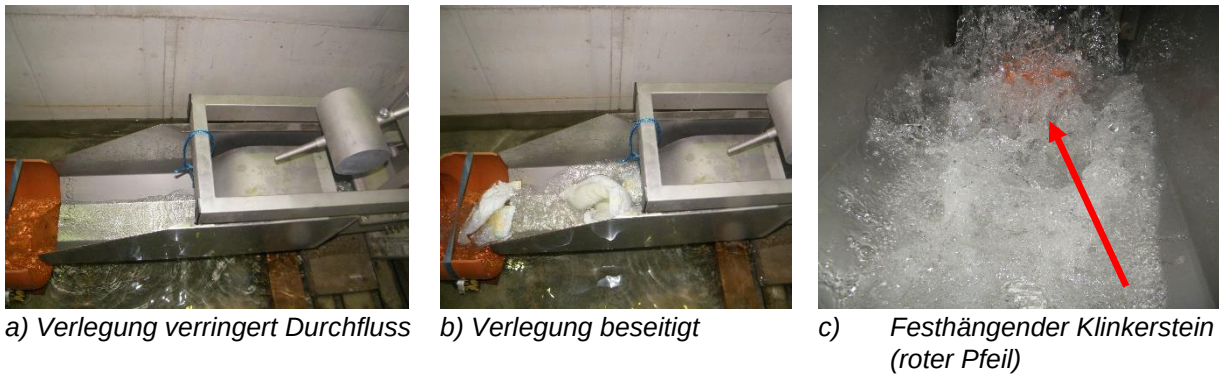
**Bild 37**    *Beispiel für eine funktionierende Verlegebeseitigung der Waage-Drossel, hervorgerufen durch festhängende Windeln mit anschließendem Spülstoß; am Segmentschütz festhängender Klinkerstein*

Die beiden größeren Steinzeugscherben, der halbe Mauerstein sowie der Bohrkern blieben so lange an dem Segmentschütz der Drossel hängen, bis weitere Störstoffe zu einer stärkeren Verlegung des Drosselzulaufs mit anschließender Aktivierung der Verlegebeseitigung führten. Die kleine Steinzeugscherbe hingegen passierte das Drosselorgan mit dem Wasserstrom.

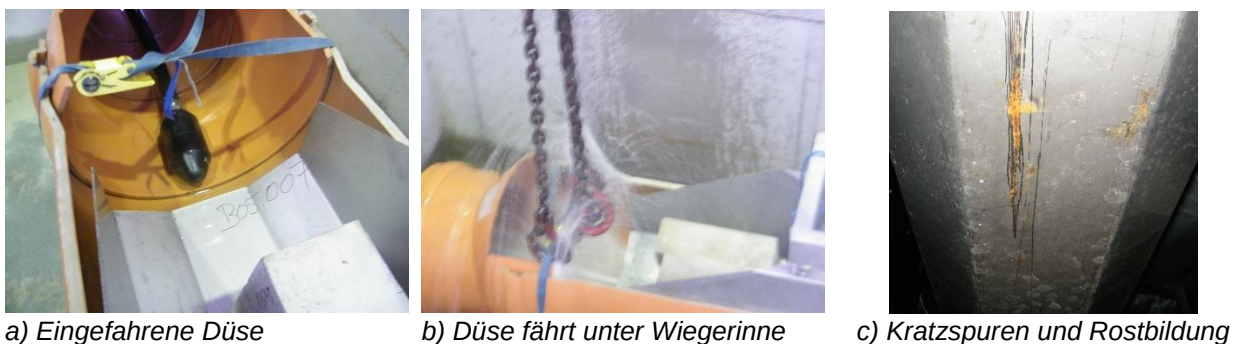
**Bild 38**    *Anprallprüfung mit Kanalreinigungsdüse*

Unter Berücksichtigung des minimalen Abstandes von Wiegerinne und Gerinne von 9,5 cm und der Dicke der Reinigungsdüse von 10 cm führte die siebenmalige Einfahrt der Kanalreinigungsdüse (Bild 38a und b) zu einem „Unterfahren“ der Wiegerinne. Dies erzeugte keine Verformungen, jedoch waren Kratzspuren sichtbar, die bereits einen Tag später bei dem Ausbau der Drossel Rostbildung zeigten.

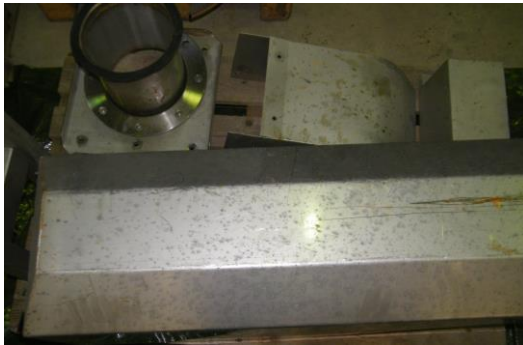
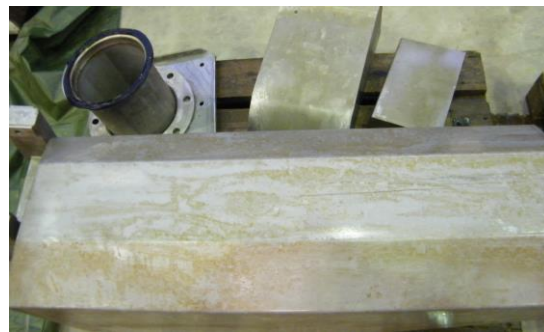
a) Drosselbauteile vorher

b) Drosselbauteile nachher

**Bild 39** Prüfung der Korrosionsbeständigkeit durch/nach Einstreichen mit  $\text{FeCl}_3$ -Lösung, Vorher-Nachher-Vergleich

1. Der Korrosionsangriff (vgl. Bild 39) erzeugt keine visuell feststellbaren Unterschiede auf den Oberflächen der verwendeten Materialien des Drosselorgans. Alle zeigen nach einer Woche einen einheitlichen Zustand und entsprechen dem Zustand einer Vergleichsplatte aus V2A-Stahl (vgl. Bild 14).
2. Die verwendeten Schrauben zeigen ebenfalls keine Auffälligkeiten, die auf eine minderwertigere Qualität schließen lassen können.
3. Das Drosselorgan war vor dem Ausbau funktionsfähig, die Gestänge und das Segmentschütz beweglich und das optische Erscheinungsbild ohne wesentliche

Auffälligkeiten (Kratzspuren mit Rostbildung auf der Unterseite der Wiegerinne bedingt durch das Anprallen bzw. Unterfahren der Kanalreinigungsdüse).

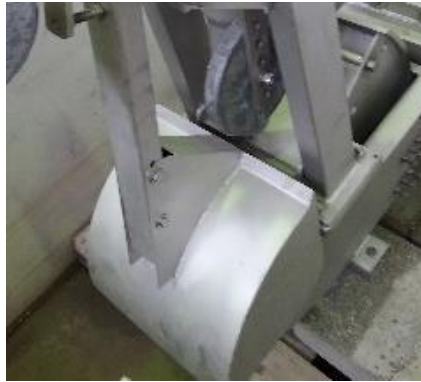
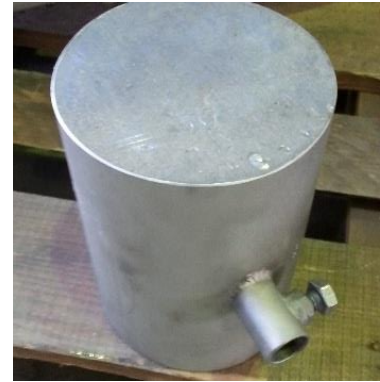
**Bild 42 Funktionselemente der Strahl-Drossel**

Sie (vgl. Bild in Tabelle 23) besteht im Wesentlichen aus drei Funktionselementen (Segmentschütz, Strahlschild, Kontergewicht, vgl. Bild 43), die im Zusammenspiel den Abfluss einstellen.

a) Segmentschütz (roter Pfeil) b) Strahlschild

c) Regelgewicht

Im Trockenwetterfall befinden sich diese drei Bauteile im Ruhezustand, das Segementschütz ist vollständig geöffnet (Bild 42a). Dabei liegt das Strahlschild eng am Drosselkasten an. Der Trockenwetterabfluss wird in diesem Fall dennoch nicht aufgestaut, sondern läuft im Freigefälle durch die Drossel. Bei einem Niederschlagsereignis und ansteigendem Wasserstand im Regenüberlaufbecken, trifft der über eine Schanze umgelenkte Wasserstrahl im Drosselgehäuse das bewegliche Strahlschild (vgl. Skizze in Tabelle 23 und Bild 42b). Die vom Wasserstrahl erzeugte Strahlkraft erzeugt eine Stellenergie, mit der das Strahlschild angehoben wird und gleichzeitig das gelenkig verbundene Segmentschütz in den Abflussquerschnitt eintaucht. Über das Regel- bzw. Kontergewicht kann dabei die Abflussmenge eingestellt werden. Durch dieses Zusammenspiel der Baugruppen wird bei unterschiedlichen Stauhöhen ein konstanter Abfluss gewährleistet.

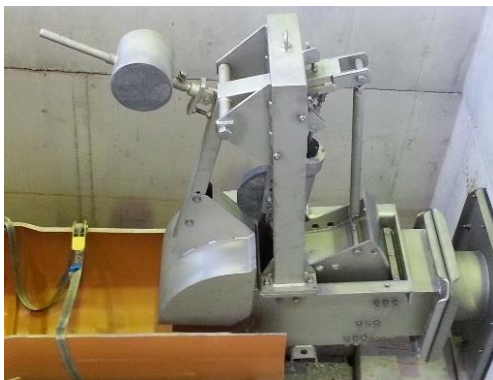
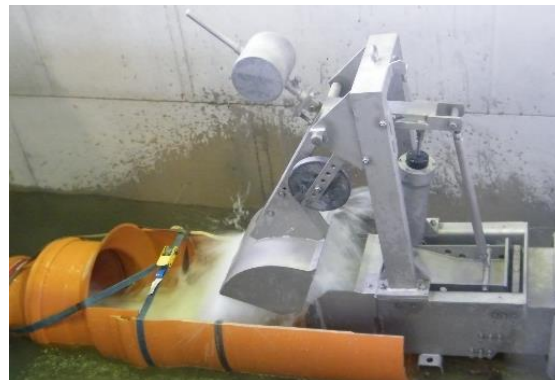
**Bild 43 Strahl-Drossel**

a) Strahl-Drossel im Trockenwetterzustand b) Strahl-Drossel in Betrieb

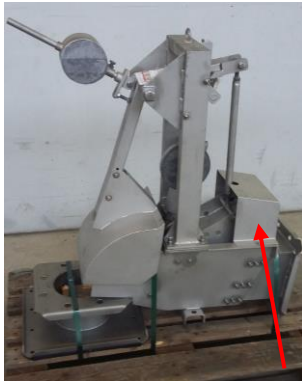
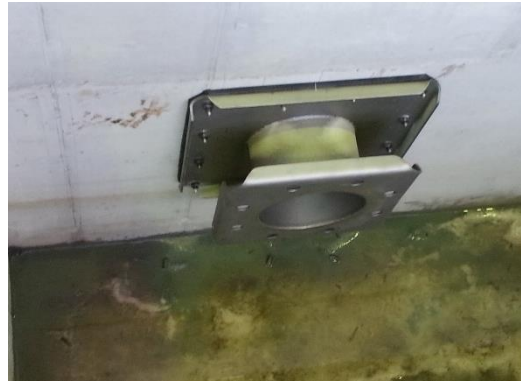
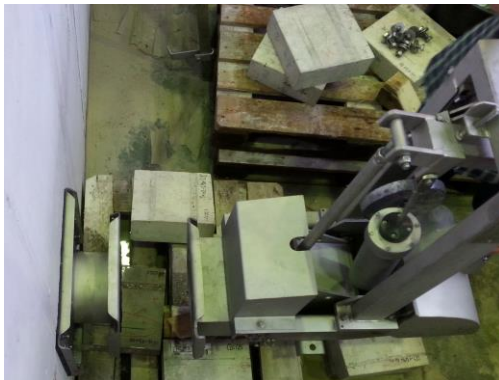
**Bild 44** Wesentliche Arbeitsschritte bei dem Einbau der Strahl-Drossel

Bild 44 zeigt wesentliche Arbeitsschritte des Einbauvorgangs:

1. Angelieferter Prüfgegenstand (Bild a),
2. Nutzung des vorhandenen Flansches (Bild b) zur Verbindung der Drossel mit dem angeschlossenen Regenbecken,
3. Beförderung des Drosselorgans in den Schacht mittels Kran (Bild c),
4. Aus- und Einrichten des Drosselorgans.

a) Drosselorgan nach Anlieferung

b) Nutzung des vorhandenen Flanschanschlusses

c) Einbringen des Drosselorgans mittels Kran

Um die Stellung von Segmentschütz und Strahlschild mittels Seilwegaufnehmern messtechnisch erfassen zu können, wurde in Abstimmung mit dem Hersteller die Schutzkappe, die lediglich als Spritzschutz dient, oberhalb des Segmentschützes nach dem Einrichten der Drossel nicht wieder montiert (vgl. rote Pfeile in Bild 44a und d).

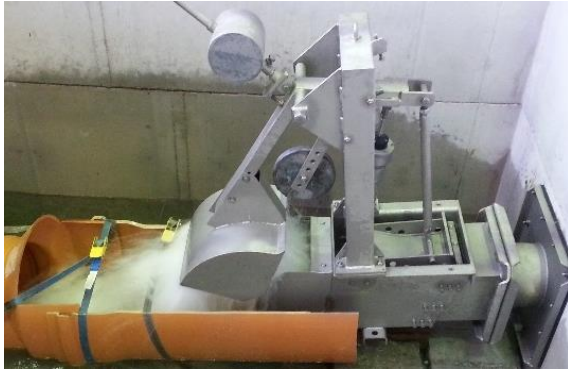
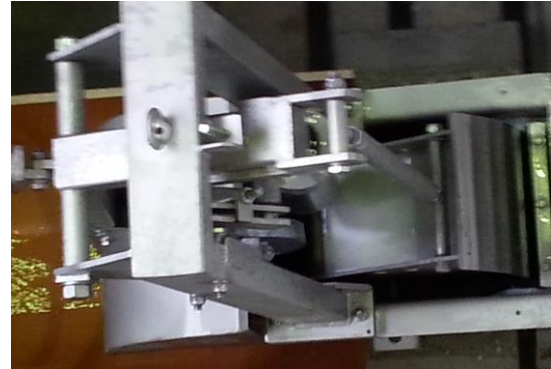
**Bild 45** Betrieb der Strahl-Drossel mit Klarwasser (SüwVO I-Prüfung)

Exemplarisch ist in Bild 45 die hydraulische SüwVO I-Prüfung (vgl. lfd. Prüf.-Nr. 2) mit der in Betrieb befindlichen Drossel dargestellt.

a) Seitenansicht

b) Detailbild des Segmentschützes

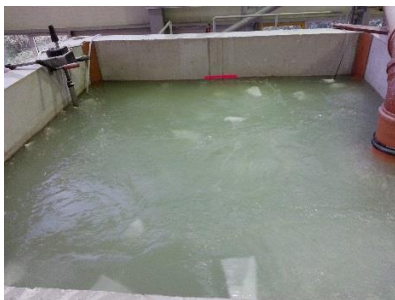
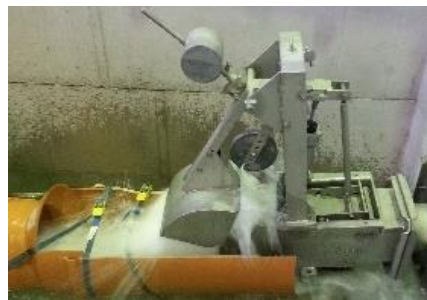
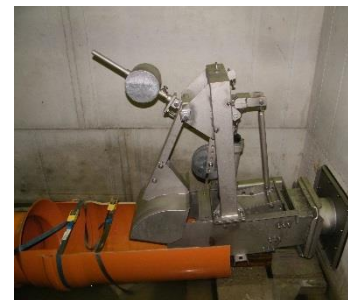
**Bild 46** SüwVO II-Prüfung der Strahl-Drossel mit synthetischem Schmutzwasser

Bild 46 zeigt das Regenbecken im Volleinstau mit synthetischem Schmutzwasser (Bild a) für die SüwVO II- oder Betriebstauglichkeits II-Prüfung (vgl. lfd. Nr. 4, 6), das mit synthetischem Schmutzwasser durchflossene Drosselorgan (Bild b) und die Strahl-Drossel, deren Strahlschild und Segmentschütz bei Versuchsende nicht mehr selbstständig in die Grundeinstellung für den Trockenwetterfall zurückgefahren sind. Nach Abschluss des Versuchs wurden deren Öffnungsweiten dokumentiert: Das Strahlblech war ca. 13 cm von der Grundeinstellung entfernt und das Segmentschütz ca. 8 cm. Im Bereich von Dichtung-Segmentschütz konnten bei einem Abstreichen von Hand Rückstände aus dem synthetischen Schmutzwasser festgestellt werden. Diese lagen wie ein Film auf den Oberflächen und erzeugten offensichtlich die Schwergängigkeit der Mechanik.

a) Voll eingestautes Regenbecken

b) Schmutzwasserdurchfluss

c) Klemmen der Mechanik

Sobald im Rahmen der hydraulischen Prüfungen synthetisches Schmutzwasser eingesetzt worden ist, zeigten sich allerdings deutliche Funktionsbeeinträchtigungen bis hin zum Funktionsversagen. Hier führten offensichtlich die im Wasserstrom enthaltenen Stoffe (Millisil, Feuchttücher) zu einer Einschränkung der Beweglichkeit der Drossel-Mechanik. Hieraus lässt sich schließen, dass gerade beim Einbau des Drosselorgans der Abstand zwischen Dichtung und Segmentschutz optimal eingestellt werden muss, sofern möglich mit Blick auf das vorherrschende Medium (Klar- oder Schmutzwasser). Allerdings ist hierbei zu beachten, dass ein zu großer Abstand von Dichtung und Segmentschutz einen zu hohen Drosselabfluss im Vergleich zur erforderlichen Soll-Drosselwassermenge bewirken kann. Ein zu geringer Abstand hingegen birgt die Gefahr einer Funktionsbeeinträchtigung (Festsitzen der Mechanik).

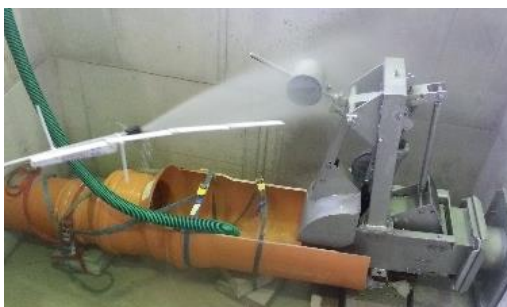
**Bild 48 Reinigung von Strahl-Drossel und Regenbecken**

Insbesondere nach den Versuchen mit synthetischem Schmutzwasser bedarf die Drossleinrichtung einer Reinigung (Ild. Nr. 7, 17) als Vorbereitung für die nachfolgenden Versuche mit Klarwasser. Bild 48a zeigt exemplarisch die Reinigung des Drosselorgans mit Wasserhochdruck. Ein auf der Reinigungslanze montierter Gliedermaßstab hilft, einen Mindestabstand von 50 cm zum Objekt einzuhalten. Bild 48b zeigt das bereits gereinigte Regenbecken nach den Schmutzwasserversuchen. Im Ergebnis sind ein augenscheinlich sauberes Regenbecken – ohne Rückstände an Wänden, Boden und Gerinne sowie Anhaftungen an Armaturen etc. – und Drosselorgan für die folgenden Versuche wieder hergestellt.

a) Hochdruck-Reinigung der Drossel

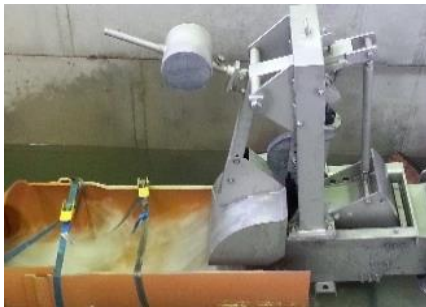
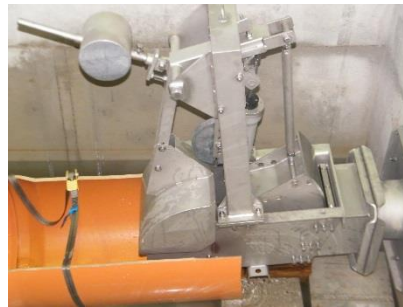
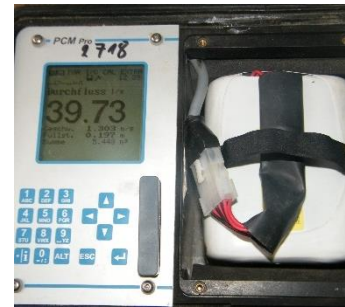
**Bild 49** Versuchsdurchführung mit feststehendem Segmentschütz  
(Betriebstauglichkeit I, Ifd. Nr. 8 des Prüfprogramms)

Im Anschluss an die Reinigung erfolgte die Prüfung auf Betriebstauglichkeit I (Ifd. Nr.8), bei der ein Zufluss von 40 l/s bei einem Soll-Drosselabfluss von 25 l/s auf das Drosselorgan trifft. Aufgrund der Schwergängigkeit der Drosselmechanik (vgl. Bild 49a und b) konnte die Strahlkraft des Wasserstrahls keine Stellwirkung des Strahlschildes/Segmentschützes erzeugen, so dass der zufließende Wasserstrom von 40 l/s ungedrosselt weiter geleitet wurde (vgl. Bild 49c).

a) Ungedrosselter Durchfluss (40l/s)

b) Unbewegtes Strahlschild

c) Kontrolle der Messwerte

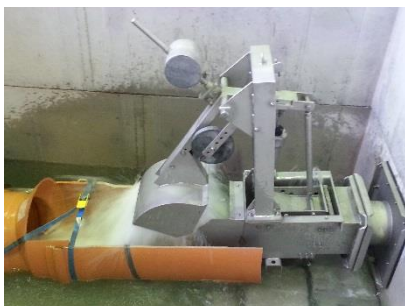
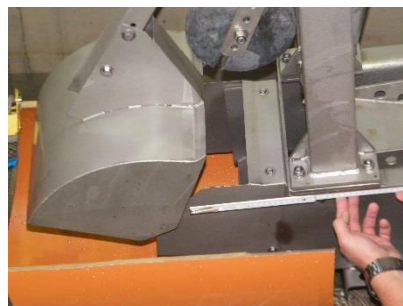
Die gemäß Prüfprogramm abschließende SÜwVO I-Prüfung (Ifd. Nr.9) bei einer Soll-Drosselwassermenge von 25 l/s zeigt Messwerte, die nun wieder auf eine nahezu einwandfreie Arbeitsweise des Drosselorgans schließen lassen. Im Vergleich zum vorangegangenen Versuch war hier das Regenbecken jedoch vollgefüllt, so dass die Strahlkraft des Wasserstrahls höher war und das Strahlblech das Segmentschütz auf den erforderlichen Drosselquerschnitt einstellen konnte. Lediglich bei niedrigen Wasserständen im Regenbecken, die ein Öffnen des Querschnitts durch die Strahl-Drossel erfordert hätten, zeigte sich die Unbeweglichkeit der Mechanik, die weiterhin die gleichen Öffnungsweiten wie zu Versuchsbeginn aufwies. Nach Versuchsende wurden die Abstände von der Grundstellung am Strahlblech (18 cm) und vom Segmentschütz (9 cm) aufgenommen (vgl. Bild 50). Anschließend lösten Mitarbeiter des IKT den Dämpfer, um zu kontrollieren, ob dieser ggf. ursächlich für die Fehlfunktion der Strahl-Drossel ist. Der Dämpfer zeigte sich allerdings funktionsfähig.

a) Strahl-Drossel im Betrieb

b) Abstand Strahlschild

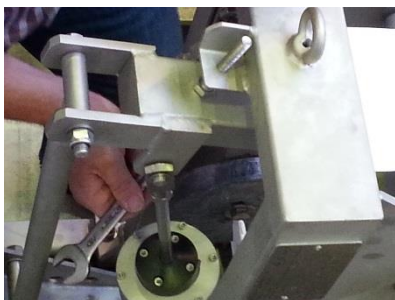
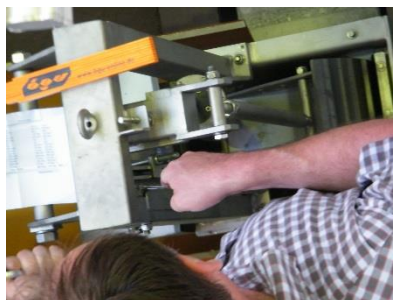
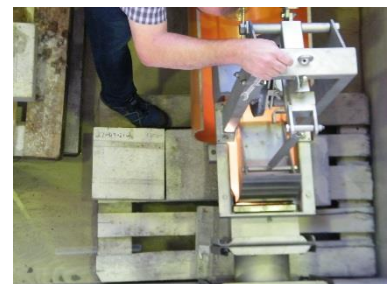
**Bild 51** Wesentliche Arbeitsschritte für die Umstellung der Drosselwassermenge der Strahl-Drossel

Im Rahmen des Prüfprogramms (Ifd. Nr. 10) erfolgt einmalig die Umstellung der Drosselwassermenge von  $Q_{Dr} = 25 \text{ l/s}$  auf  $15 \text{ l/s}$  durch den Hersteller (vgl. Bild 51). Auf Grund der aufgetretenen Probleme während der Versuche, wurde zu Beginn der Dämpfer von einem Mitarbeiter des Herstellers abgeschraubt und auf seine Gängigkeit hin untersucht (Bild 51a). Ohne Veränderungen am Dämpfer vorzunehmen wurde er wieder montiert. Im Anschluss erfolgte die eigentliche Umstellung des Drosselabflusses. Dazu löste der Mitarbeiter die Befestigung des Pendelgewichts und verschob den Hebelarm des Gewichts (Bild 51b). Anschließend kontrollierte er das Spaltmaß, den Abstand zwischen Abdichtung und Segmentschütz (Bild 51c), und stellte es geringfügig größer ein. Dadurch sollte die Gängigkeit der Mechanik auch bei den Versuchen mit synthetischem Schmutzwasser gewährleistet sein.

Die Arbeiten für die Umstellung des Drosselabflusses waren innerhalb von fünf Minuten abgeschlossen und das Drosselorgan somit für die weiteren Prüfungen bereit. Die Mitarbeiter kontrollierten die Messergebnisse der anschließenden SüwVO I-Prüfung und mussten zwei weitere Nachjustierungen am Pendelgewicht durchführen.

a) Ausbau des Dämpfers

b) Verstellen des Pendelgewichts

c) Kontrolle des Spaltmaßes
