# **Drosseleinrichtungen an Regenbecken:**

## **Vergleichende Untersuchungen von hydromechanischen Drosselorganen**

- IKT-Warentest Drosselorgane -

Drosseleinrichtungen an Regenbecken: Vergleichende Untersuchungen von hydromechanischen Drosselorganen - IKT - Warentest „Drosseln“ (AZ: 54.7.10.06-5285/16).

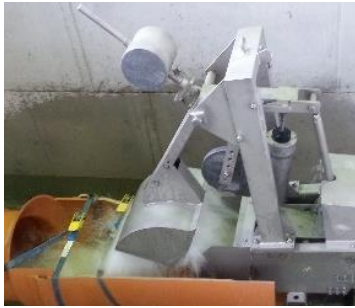
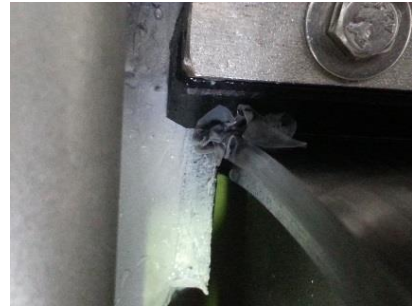
**Bild 52** Beeinträchtigung der Hydro-Mechanik während des Versuchs lfd. Nr.13

Die Prüfung auf Betriebstauglichkeit (Ifd. Nr.13) musste wiederholt werden, da sich bei der ersten Versuchsdurchführung ein Stück Folie (u.U. auch ein zerkleinertes Stück eines Präservativs aus vorangegangenen Versuchsreihen) mit einer Größe von etwa  $5 \times 5 \text{ cm}$  im Wasserkreislauf befand. Dieses lagerte sich zwischen der Abdichtung und dem Segmentschütz ab und schränkte die Beweglichkeit dieser Bauteile deutlich ein. Zum Versuchsende verhinderte dieser Störstoff auch das vollständige Schließen des Strahlblechs/Segmentschützes am Versuchsende. Der bei diesem Versuch anwesende Mitarbeiter des Herstellers entdeckte den Störkörper, entfernte ihn aus dem Drosselorgan, überprüfte die Gängigkeit der beweglichen Bauteile und gab die Drossel für die Wiederholungsprüfung frei.

a) Drossel im Betrieb

c) Schwergängigkeit durch Störkörper

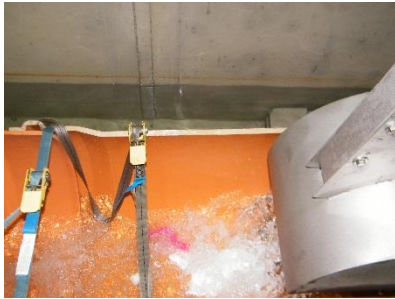
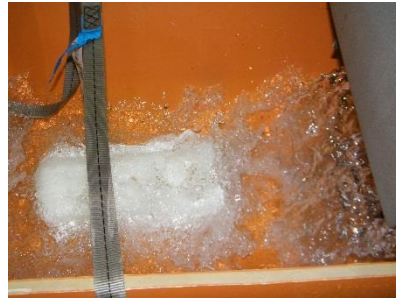
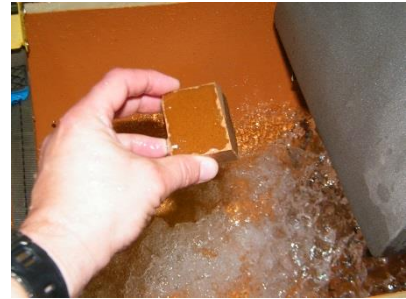
Im Rahmen dieser Prüfung (lfd. Nr. 20) finden zwei unterschiedliche Belastungen statt. Zum einen wird der Durchgang von Hygieneartikeln und Anprall von Störkörpern durch das Drosselorgan überprüft (vgl. Bild 53), womit die Funktionsfähigkeitsprüfung der Verlegebeseitigungseinrichtung des Testobjekts verbunden ist. Zum anderen wird festgestellt, ob der Anprall einer Reinigungsdüse (vgl. Bild 54) Auswirkungen auf die Abflussleistung der Drossel besitzt.

Die Zugabe von Hölzern erzeugte keine Verlegung, da diese, auf dem Wasserstrom schwimmend, ungehindert durch die Drossel flossen.

Die beiden größeren Steinzeugscherben, der halbe Mauerstein sowie der Bohrkern blieben so lange an dem Segmentschutz der Drossel hängen, bis weitere Störstoffe zu einer stärkeren Verlegung des Drosselzulaufs mit anschließender Aktivierung der Verlegebeseitigung führten. Die kleine Steinzeugscherbe passierte das Drosselorgan mit dem Wasserstrom.

a) Durchfluss von Hygieneartikeln   b) Durchfluss einer Windel   c) Durchfluss einer Scherbe  
**Bild 53**   Prüfung der Verlegebeseitigung der Strahl-Drossel durch Zugabe von Hygieneartikeln und Störstoffen

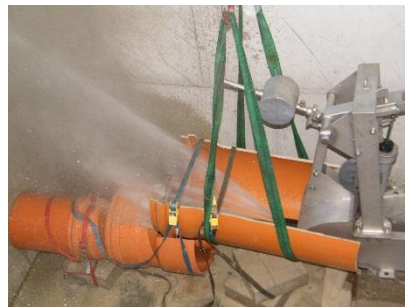
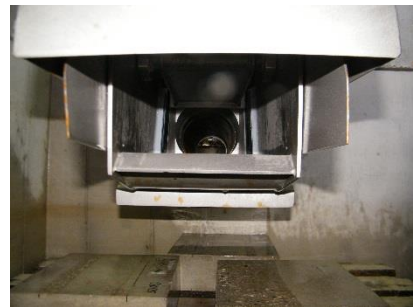
a) Abstand Düse-Drossel   b) Düse schlägt gegen das Umlenkblech   c) Umlenkblech ohne Schäden  
**Bild 54**   Anprallprüfung mit Kanalreinigungsdüse

Unter Berücksichtigung des Abstandes von  $> 10$  cm von Strahl-Drossel und Gerinne führte die siebenmalige Einfahrt der Kanalreinigungsdüse (Bild 54a) zu einem vollständigen „Unterfahren“ des Drosselorgans. Obwohl die Gerinne-Halbschale für diesen Versuch angehoben wurde, um einen geringstmöglichen Abstand von Drosselunterkante und Gerinne bzw. Reinigungsdüse herzustellen (Bild 54b), waren keine Kratzer oder Deformationen an der Drossel vorhanden (Bild 54c).

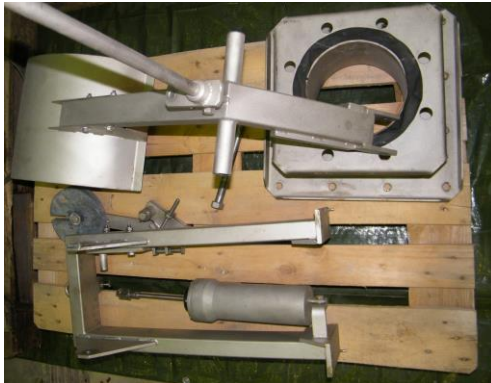
a) Drosselbauteile vorher

b) Drosselbauteile nachher, Kontergewicht (roter Kreis)

**Bild 55** Prüfung der Korrosionsbeständigkeit durch/nach Einstreichen mit  $\text{FeCl}_3$ -Lösung, Vorher-Nachher-Vergleich

1. Der Korrosionsangriff (vgl. Bild 55) erzeugt keine visuell feststellbaren Unterschiede auf den Oberflächen der verwendeten Materialien des Drosselorgans mit Ausnahme des Kontergewichtes, dessen Oberfläche erkennbare Korrosion zeigt. Diese ist offensichtlich nicht aus Edelstahl. Alle anderen Bauteile hingegen zeigen nach einer Woche einen einheitlichen Zustand und entsprechen dem Zustand einer Vergleichsplatte aus V2A-Stahl (vgl. Bild 14).
2. Die verwendeten Schrauben zeigen ebenfalls keine Auffälligkeiten, die auf eine minderwertigere Qualität schließen lassen können.

3. Das Drosselorgan war vor dem Ausbau funktionsfähig, die Gestänge und das Segmentschütz beweglich, jedoch geringfügig schwergängiger als zu Beginn der Versuchsreihe. Das optische Erscheinungsbild war ohne Auffälligkeiten.

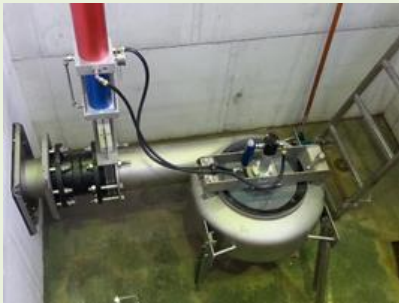
| UFT Umwelt- und Fluid-Technik Dr.H.Brombach GmbH (Hersteller) | Turbo-Wirbeldrossel TUR 3,3 DN 200 (Bezeichnung) | Wirbeldrossel mit Schieber (Typ) | |
|---|---|---|---|
| <p>Aus gelieferten Produktinformationen des Herstellers</p> | <p>Angelieferte Drossel für das Projekt</p> | <p>Vom Hersteller geliefert</p> | |

Für die Beschreibung der Funktionsweise und des Aufbaus des Drosselorgans ist die Turbo-Wirbeldrossel in Tabelle 26 als Skizze und Bild dargestellt. Die nachstehenden Informationen beruhen auf Angaben des Herstellers.

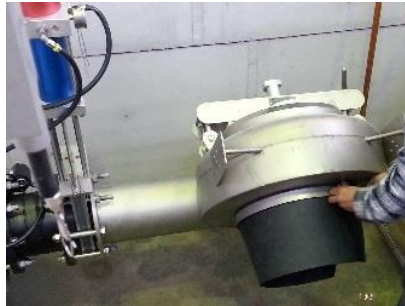
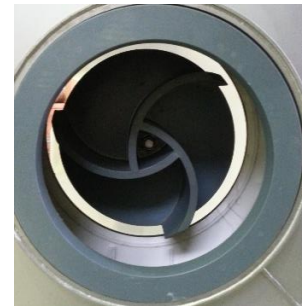
Die Turbo- Wirbeldrossel ist ein hydromechanisches Drosselorgan, welches eine Weiterentwicklung der „klassischen“ Wirbeldrossel ist. Sie wird als aktive Drossel mit beweglichen Teilen kategorisiert, welche ohne Fremdenergie betrieben wird. Dabei kann die Turbo-Wirbeldrossel in zwei wesentliche Baugruppen unterteilt werden (vgl. Bild 58), welche im Zusammenspiel den Durchfluss regulieren.

a) Hydraulikzylinder, Schieber    b) Drosselorgan mit Auslauf  
Bild 58    Baugruppen/-teile der Turbo-Wirbeldrossel

c) Wirbelkammer/Turbinenrad

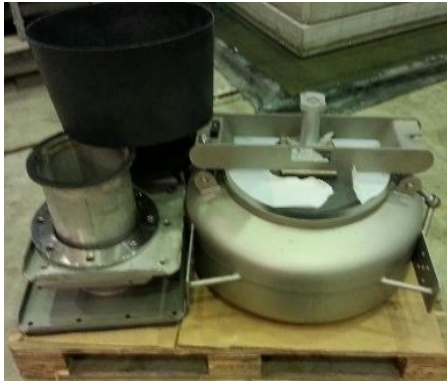
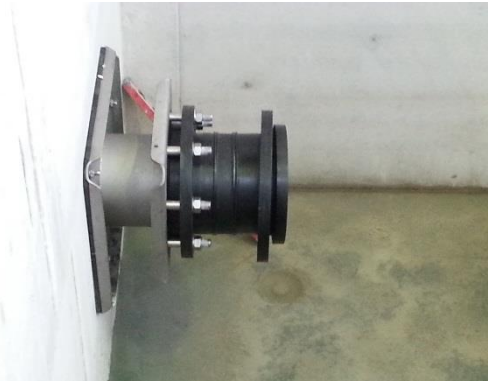
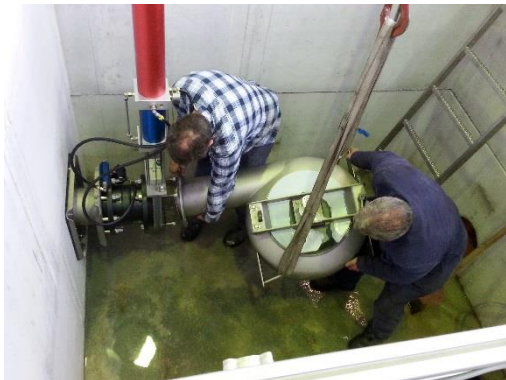
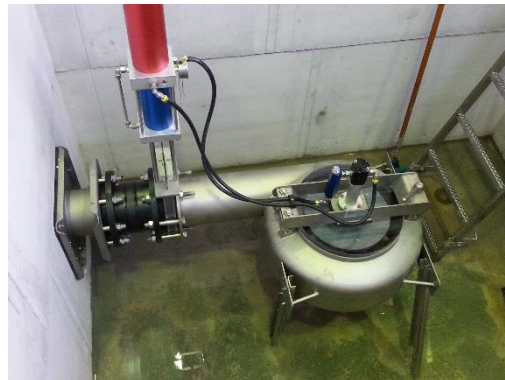
**Bild 59** Wesentliche Arbeitsschritte zum Einbau der Turbo-Wirbeldrossel

Bild 59 zeigt wesentliche Arbeitsschritte des Einbauvorgangs:

1. Angelieferter Prüfgegenstandes (Drosselorgan, Bild a),
2. Anbringen des Flansches an den Drosselschacht (Bild b) zur Verbindung der Drossel mit dem angeschlossenen Regenbecken,
3. Beförderung des Drosselorgans in den Schacht mittels Kran (Bild c),
4. Ausrichten des Drosselorgans und Verbinden des Plattenschiebers mit der Wirbelkammer (Bild c und d)

a) Drosselorgan nach Anlieferung

b) Flanschanschluss

c) Einbringen des Drosselorgans mittels Kran

d) Eingebautes Drosselorgan

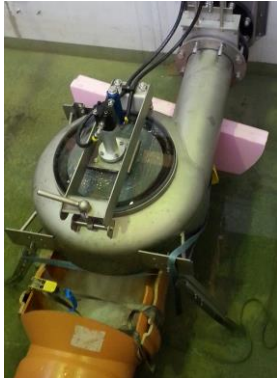
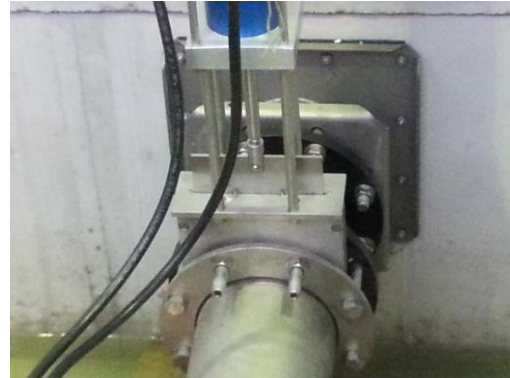
**Bild 60** Betrieb der Turbo-Wirbeldrossel mit Klarwasser (SüwVO I-Prüfung)

a) Draufsicht Schieber-Wirbelkammer-Ablauf

b) Detailansicht: Herunter gefahrener Schieber

Exemplarisch ist in Bild 60 die hydraulische SüwVO I-Prüfung (vgl. lfd. Prüf.-Nr. 2) mit der in Betrieb befindlichen Drossel dargestellt.

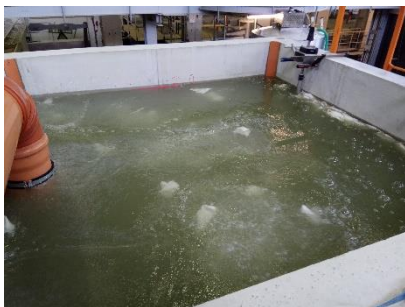
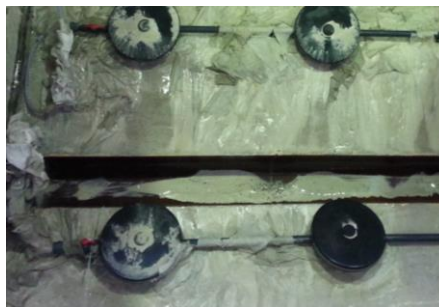
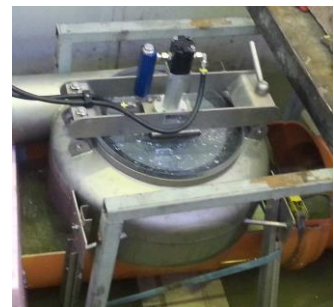
**Bild 61** SüwVO II-Prüfung mit synthetischem Schmutzwasser

a) Voll eingestautes Regenbecken

b) Ablagerungen nach dem Versuch

c) Wirbelkammer

Bild 61a zeigt das Regenbecken im Volleinstau mit synthetischem Schmutzwasser für die SüwVO II- oder Betriebstauglichkeits II-Prüfung (vgl. lfd. Nr. 4, 6). In Bild 61b sind die Rückstände im Regenbecken nach Abschluss der jeweiligen Schmutzwasserversuche dargestellt. Der Blick auf das laufende Turbinenrad in der Wirbelkammer ist in Bild 61c beispielhaft gezeigt.

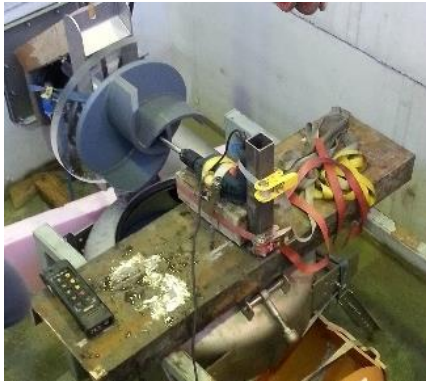
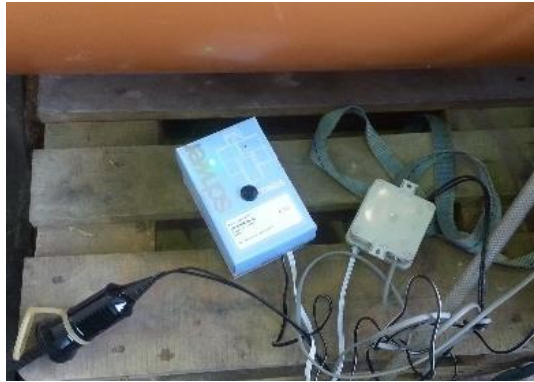
**Bild 62** Versuchsaufbau für die Betriebssimulation „mechanische Belastung“

a) Antrieb des Turbinenrades

b) Steuereinheit für die Ein-/Ausschaltphasen der Maschine

Um die beweglichen Teile des Drosselorgans (Schieber und Turbinenrad) mit den vorgesehenen Zyklen mechanisch zu belasten (Prüfprogramm lfd. Nr. 5 und 15, vgl. Bild 62), wurde eine Bohrmaschine mit passendem Kopfstück an das Turbinenrad der Wirbeldrossel angekoppelt (Bild 62a). Mit Hilfe einer Intervallschaltung lief die Bohrmaschine 30 Sekunden lang, sodass der Schieber vollständig heruntergefahren ist. Im Anschluss war die Maschine 60 Sekunden lang ausgeschaltet, damit der Schieber vollständig hochfahren konnte. Die weiteren mechanischen Belastungen verliefen analog, allerdings angepasst an die vorgesehene Zyklanzahl und den Hubweg des Schiebers.

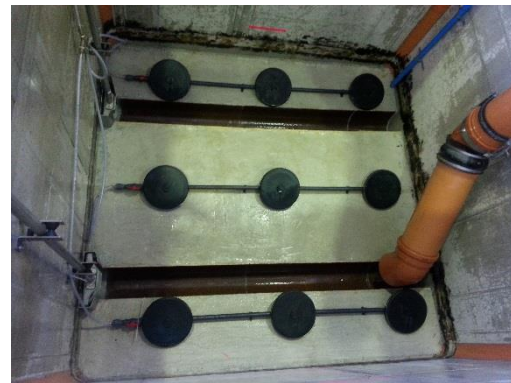
**Bild 63** Reinigung von Turbo-Wirbeldrossel und Regenbecken

b) gereinigtes Regenbecken

Insbesondere nach den Versuchen mit synthetischem Schmutzwasser bedarf die Drossleinrichtung einer Reinigung (Ifd. Nr. 7, 17) als Vorbereitung für die nachfolgenden Versuche mit Klarwasser. Bild 63a zeigt exemplarisch die Reinigung des Drosselorgans mit Wasserhochdruck. Ein auf der Reinigungslanze montierter Gliedermaßstab hilft, einen Mindestabstand von 50 cm zum Objekt einzuhalten. Bild 63b zeigt die Reinigung des Regenbeckens nach den Schmutzwasserversuchen mittels Strahldüse (Feuerwehrspritze). Im Ergebnis wird ein augenscheinlich sauberes Regenbecken – ohne Rückstände an Wänden, Boden und Gerinne sowie Anhaftungen an Armaturen etc. – für die folgenden Versuche wiederhergestellt.

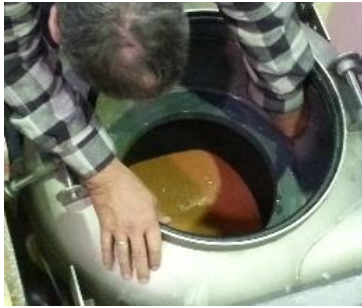
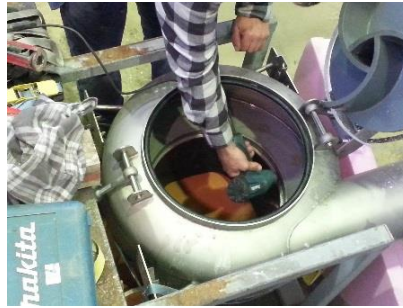
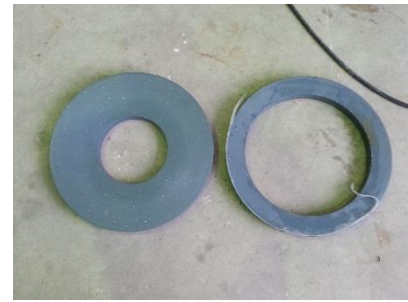
a) Herausschneiden der Blende    b) Aufbringen des Klebers    c) Vergleich der Querschnitte  
Bild 64    Wesentliche Arbeitsschritte für die Umstellung der Drosselwassermenge

Im Rahmen des Prüfprogramms (Ifd. Nr. 10) erfolgt einmalig die Umstellung der Drosselwassermenge von  $Q_{Dr} = 25 \text{ l/s}$  auf  $10 \text{ l/s}$  durch den Hersteller (vgl. Bild 64). Hierfür wird lediglich der Querschnitt am Drosselauslass verringert durch Einbau einer Austauschblende (vgl. Bild 64c). Für die Umstellung wird die alte Kunststoffblende aus der Unterseite der Wirbelkammer mit einem Messer herausgeschnitten (Bild 64a) und durch Einkleben eines kleineren Querschnitts ersetzt (Bild 64b).

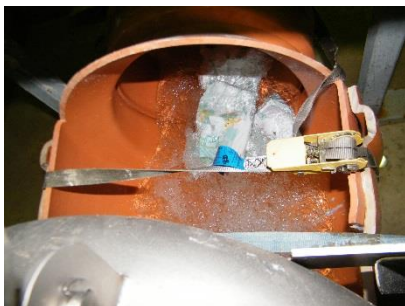
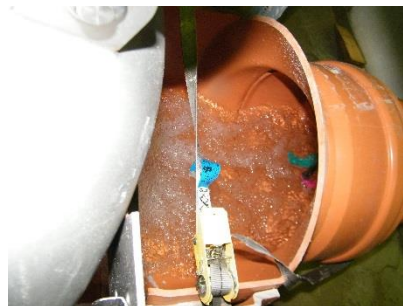
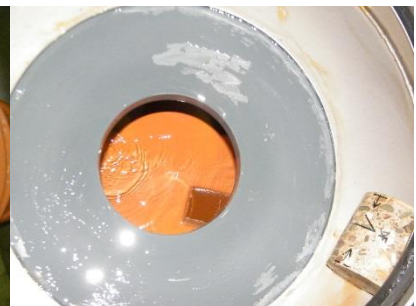
a) Hygieneartikel    b) Hygieneartikel    c) Steinzeugscherbe, Bohrkern  
Bild 65    Prüfung der Verlegebeseitigung der Turbo-Wirbeldrossel durch Zugabe von Hygieneartikeln und Störstoffen

Bohrkern und Halbklinkerstein gelangten in die Wirbelkammer und blieben dort liegen (vgl. Bild 65c).

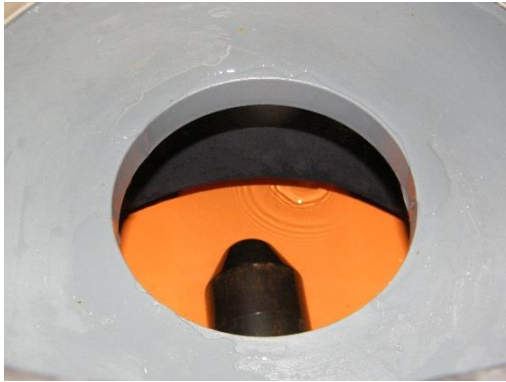
a) Reinigungsdüse unter dem Auslass

Unter Berücksichtigung des Abstandes von > 10 cm von Turbo-Wirbeldrossel und Gerinne führte die siebenmalige Einfahrt der Kanalreinigungsdüse (Bild 66a) zu einem vollständigen „Unterfahren“ des Drosselorgans ohne Berührung von Düse und Wirbelkammer. Lediglich die Wasserstrahlen der Reinigungsdüse beaufschlagten das Drosselgehäuse sowie den Auslass des Organs aus Kunststoff. Nach siebenmaliger Einfahrt der Reinigungsdüse konnten keine Schäden an den Bauteilen festgestellt werden.

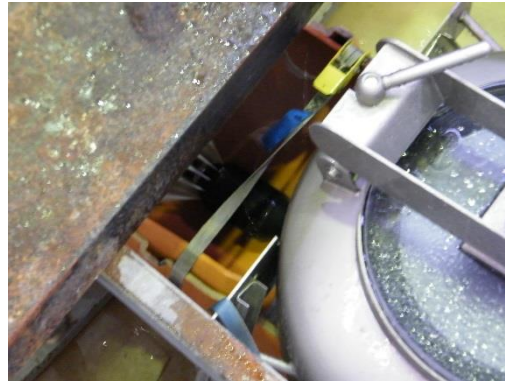
**Bild 66** Anprallprüfung mit Kanalreinigungsdüse

b) Einfahrende Düse zum Drosselorgan

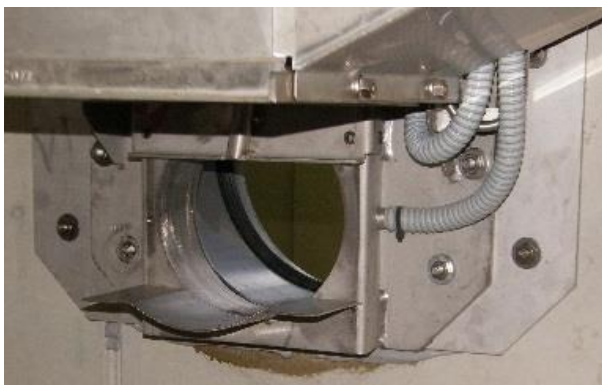
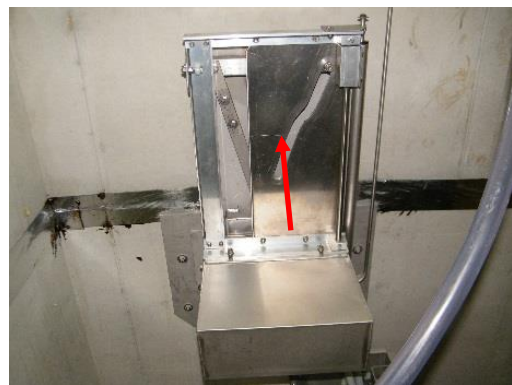
**Bild 70** Alpheus Automatik während des Einbaus

a) Abflussquerschnitt am Auslauf

b) Blick auf die Kulissenscheibe (roter Pfeil)

Im Trockenwetterfall ist die Schieberplatte in ihrer Ausgangsstellung und gibt den Abflussquerschnitt gemäß Soll-Einstellung frei. Der den Schieber regulierende Schwimmer befindet sich ebenfalls im Ausgangszustand oberhalb des Ablaufquerschnitts (vgl. Bild 70a).

Die Bewegung der Schieberplatte erfolgt nicht linear, sondern wird durch eine Steuerkurve in der Kulissenscheibe (vgl. Bild 70b) bestimmt. Die Kulissenscheibe ist fest mit dem Schwimmer verbunden, gleichzeitig befindet sich in der Steuerkurve der Mitnehmer des Schiebergestänges. Über dieses Schiebergestänge wird die aufwärts gerichtete Bewegung des Schwimmers in eine abwärts gerichtete des Schiebers umgesetzt.

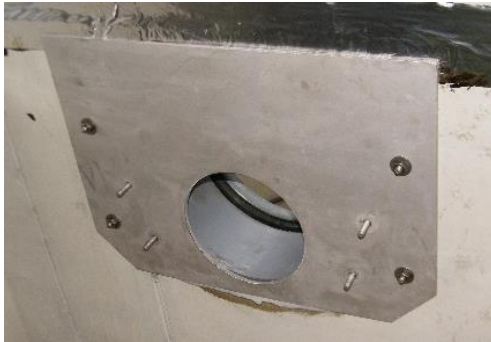
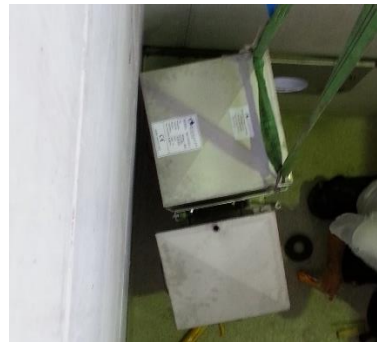
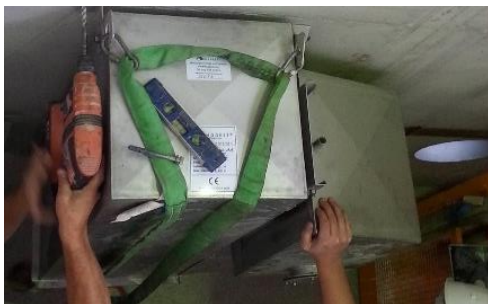
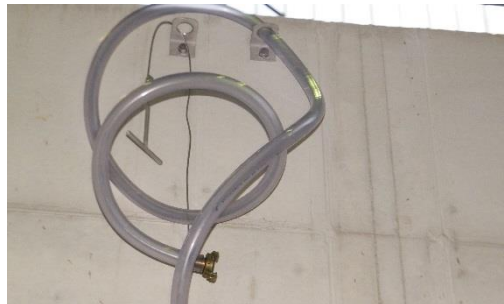
**Bild 71** Wesentliche Arbeitsschritte zum Einbau des Alpheus Automatik

a) Querschnittsreduzierung

b) Einbringen des Drosselorgans mittels Kran

c) Anschrauben des Drosselorgans

d) Befestigung von Reinigungsschlauch und Zugseil

Bild 71 zeigt wesentliche Arbeitsschritte des Einbauvorgangs.

1. Montage der Querschnittsreduzierung am Auslauf des Schachtes (Bild a),
2. Beförderung des Drosselorgans in den Schacht mittels Kran (Bild b),
3. Befestigen des Drosselorgans (Bild c),
4. Montage des Edelstahlzugseils für die manuelle Verlegebeseitigung sowie des Reinigungsschlauchs (Bild d).

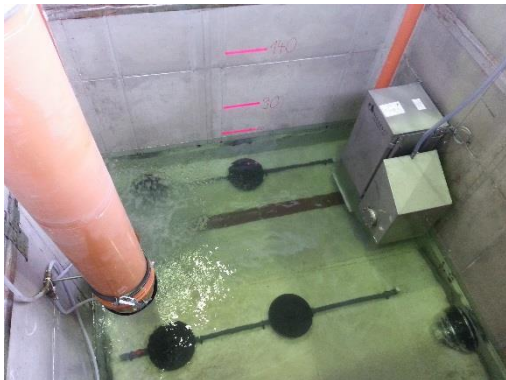
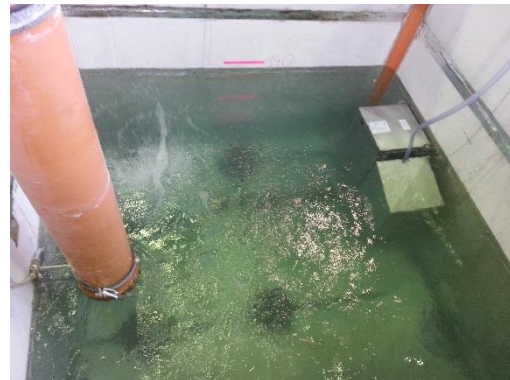
**Bild 72** *Alpheus Automatik in Betrieb (Befüllung des Regenbeckens für die SüwVO I-Prüfung)*

a) Drossel bei einem Wasserstand von 0,6 m

b) Drossel bei einem Wasserstand von 1,4 m

Bild 72 zeigt beispielhaft die Füllung des Regenbeckens. Von außen betrachtet lassen sich an dem Drosselorgan keine Unterschiede mit Blick auf die Füllstandshöhen (vgl. Bild 72a und b) im Becken erkennen, da die Hydromechanik in der Haube arbeitet. Die nach umfangreichen Justier-Arbeiten erzielten Ergebnisse (vgl. Tabelle 31) stellen nach Aussage der vor Ort tätigen Mitarbeiter das hier erzielbare Optimum dar.

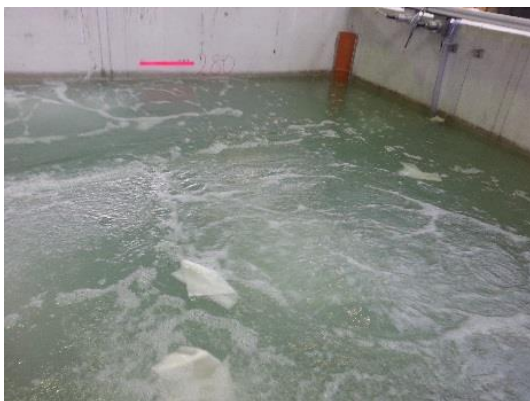
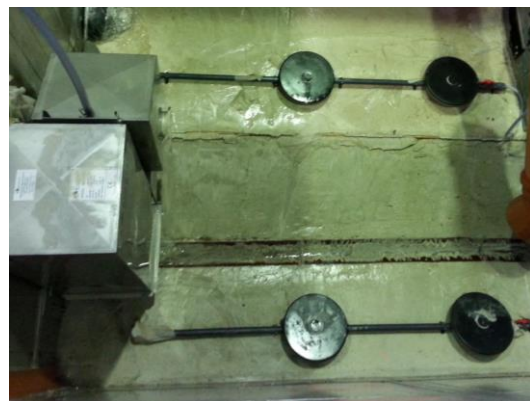
**Bild 73** *Versuche mit synthetischem Schmutzwasser*

a) Voll eingestautes Becken

b) Rückstände nach SüwVO II-Prüfung

Bild 73 zeigt das Regenbecken im Volleinstau mit synthetischem Schmutzwasser für die SüwVO II- oder Betriebstauglichkeits II-Prüfung (vgl. lfd. Nr. 4, 6). Bild 73b lässt den Verschmutzungsgrad des Regenbeckens zum Ende der SüwVO II-Prüfung erkennen.

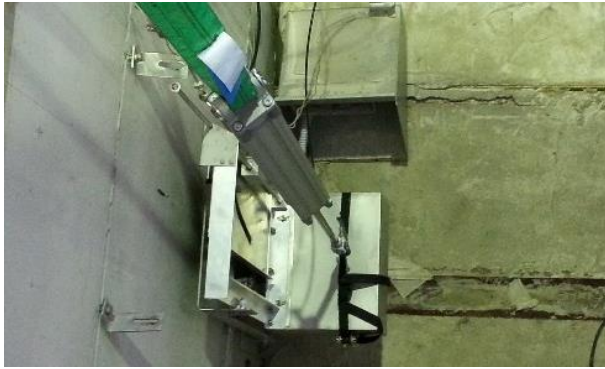
Bild 74 Versuchsaufbau für die Betriebssimulation „mechanische Belastung“

Um die beweglichen Teile des Drosselorgans mechanisch zu belasten (Prüfprogramm lfd. Nr. 5 und 15), wurde dieses nach vorheriger Abstimmung mit dem Hersteller auseinander gebaut. Dazu wurde die Abdeckhaube entfernt. Es wurde ein Pneumatik-Zylinder am Schwimmer befestigt (vgl. Bild 74). Über die Endschalter am Zylinder wurde der vorgesehene Hubweg des Schwimmers und damit des Schiebers eingestellt.

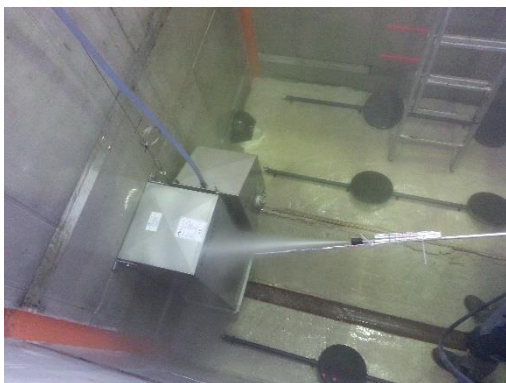
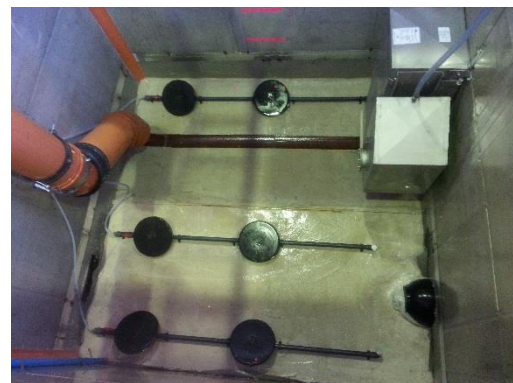
Bild 75 Reinigung von Drosselorgan und Regenbecken

a) Hochdruck-Reinigung der Drossel

b) Gereinigtes Regenbecken

Insbesondere nach den Versuchen mit synthetischem Schmutzwasser bedarf die Drossleinrichtung einer Reinigung (lfd. Nr. 7, 17) als Vorbereitung für die nachfolgenden Versuche mit Klarwasser. Bild 75a zeigt exemplarisch die Reinigung des Drosselorgans mit Wasserhochdruck. Ein auf der Reinigungslanze montierter Gliedermaßstab hilft, einen Mindestabstand von 50 cm zum Objekt einzuhalten. Das Regenbecken wurde nach den Schmutzwasserversuchen mittels Strahldüse (Feuerwehrspritze) gereinigt. Im Ergebnis wird ein augenscheinlich sauberes Regenbecken (Bild 75b) – ohne Rückstände an Wänden, Boden und Gerinne sowie Anhaftungen an Armaturen etc. – für die folgenden Versuche wiederhergestellt.

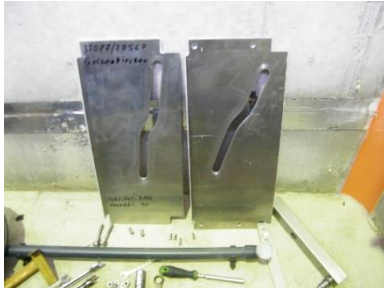
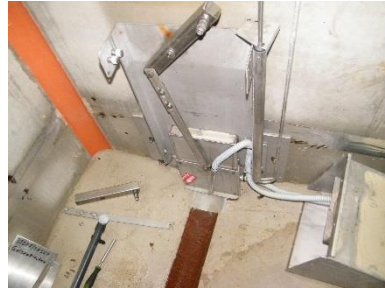
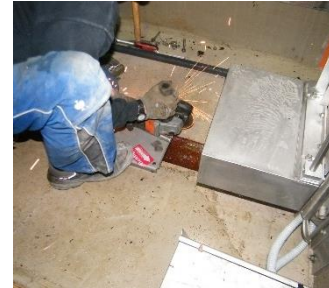
*Bild 76 Wesentliche Arbeitsschritte für die Umstellung der Drosselwassermenge*

a) Austausch Kulissenscheibe

b) Schieber mit Gestänge

c) Kürzen der Schieberkanten

Im Rahmen des Prüfprogramms (lfd. Nr. 10) erfolgt einmalig die Umstellung der Drosselwassermenge von  $Q_{Dr} = 25 \text{ l/s}$  auf  $10 \text{ l/s}$  durch den Hersteller (vgl. Bild 76). Für die Umstellung musste das Drosselorgan auseinander gebaut werden. Hierbei stellte der Mitarbeiter des Herstellers fest, dass der Schwimmer sich nicht in der Grundstellung (Trockenwetterfall) befand, sondern oberhalb fest hing. Eine Ursache für diesen Zustand konnte allerdings nicht erkannt werden.

Die erste Arbeitsschritt zur Umstellung der Drosselwassermenge war der Austausch der Steuerplatte (vgl. Bild 76a). Die Ergebnisse der im Anschluss und Beisein des Mitarbeiters durchgeführten SüwVO I-Prüfung waren nicht zufriedenstellend, sodass er eine

Nachjustierung durchführte. Dazu stellte er den Schieber um 3 mm hoch, in dem er die Schrauben am Gestänge verstellte (vgl. Bild 76b). Des Weiteren erkannte er, dass der Abstand zwischen Schieberplatte und Sohle zu gering ist. Aus diesem Grund kürzte er die Schieberkanten mit einem Trennschleifer (vgl. Bild 76c). Im Anschluss wurde der Alpheus Automatik zusammengebaut und das Prüfprogramm fortgesetzt.

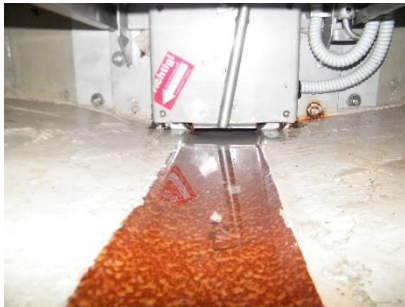
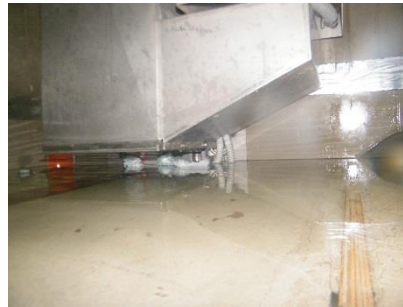
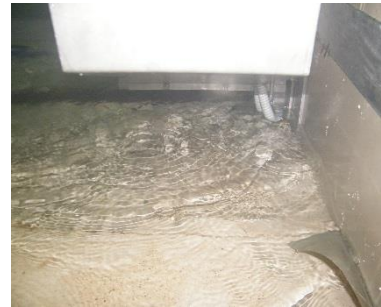
Bild 77 Prüfung der Verlegebeseitigung, Beispiel mit Windeln

a) Zulauf zum Drosselorgan

b) Verlegung durch 3 Windeln

c) Wasseranstieg im Becken

Im Rahmen dieser Prüfung (Ifd. Nr. 20) finden zwei unterschiedliche Belastungen statt. Zum einen wird der Durchgang von Hygieneartikeln und Anprall von Störkörpern durch das Drosselorgan überprüft (vgl. Bild 77), womit die Funktionsfähigkeitsprüfung der Verlegebeseitigungseinrichtung des Testobjekts verbunden ist. Zum anderen wird festgestellt, ob der Anprall einer Reinigungsdüse (vgl. Bild 78) Auswirkungen auf die Abflussleistung der Drossel besitzt.

Die in den Wasserstrom zugegebenen Hölzer durchflossen die Drossel ohne jegliche Beeinträchtigungen ebenso wie die drei Steinzeugscherben.

Der Bohrkern und der Halbklinkerstein blieben auf dem Gerinneboden an der Zugabestelle (ca. ein Meter Entfernung zum Drosselorgan) liegen und konnten durch den Wasserstrom von 10 l/s nicht fortgetragen werden. Darüber hinaus können sie aufgrund ihrer Größe nicht unter das Gehäuse gelangen. Bleiben sie jedoch davor liegen, können sich ggf. weitere Störkörper ansammeln und zu einer Beeinträchtigung des Abflussverhaltens führen.

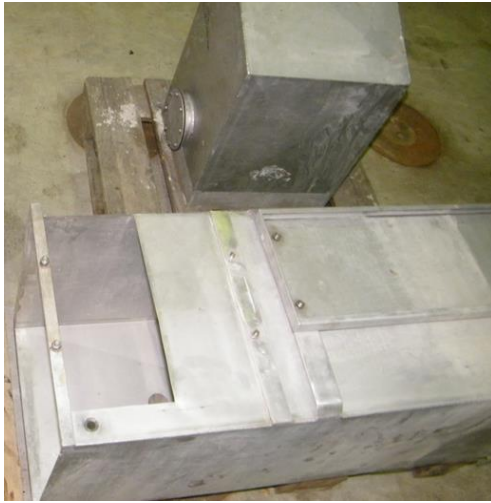
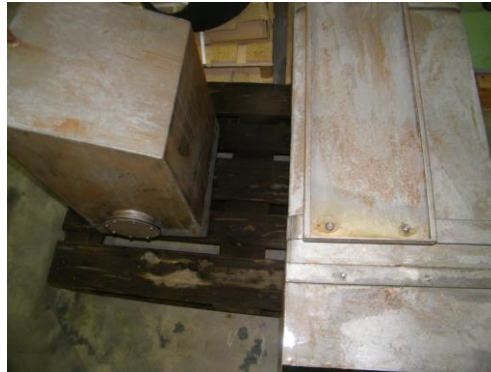
**Bild 79** Prüfung der Korrosionsbeständigkeit durch/nach Einstreichen mit  $\text{FeCl}_3$ -Lösung, Vorher-Nachher-Vergleich

a) Drosselbauteile vorher

b) Drosselbauteile nachher

1. Der Korrosionsangriff (vgl. Bild 79) erzeugt keine visuell feststellbaren Unterschiede auf den Oberflächen der verwendeten Materialien des Drosselorgans. Alle zeigen nach einer Woche einen einheitlichen Zustand und entsprechen dem Zustand einer Vergleichsplatte aus V2A-Stahl (vgl. Bild 14).
2. Die verwendeten Schrauben zeigen ebenfalls keine Auffälligkeiten, die auf eine minderwertigere Qualität schließen lassen können.

3. Das Drosselorgan war vor dem Ausbau funktionsfähig und beweglich, allerdings schwergängiger als zu Prüfungsbeginn, sowie unbeschädigt. Auffälligkeiten an den Oberflächen waren nicht vorhanden.

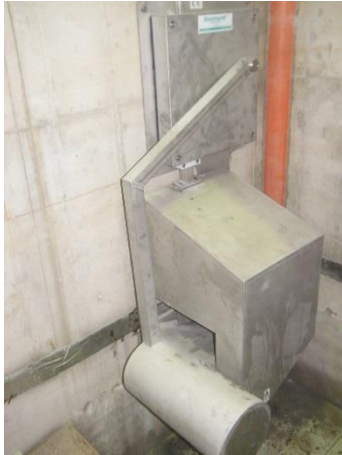
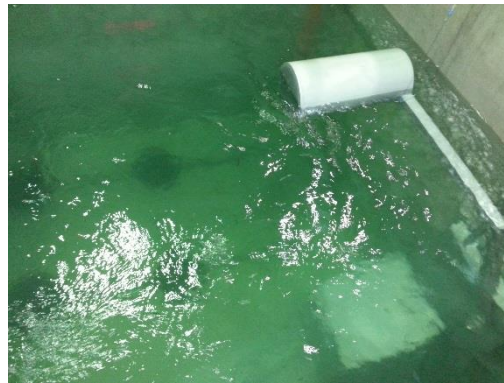
**Bild 82** HydroSlide Giehlmatic

a) Drossel im Ausgangszustand

b) Drossel während des Betriebs

Im Trockenwetterfall (vgl. Bild 82a) befindet sich der Schwimmer nach unten hängend in seiner Ausgangsstellung. Dabei ist der Abflussquerschnitt durch den Schieber gemäß Soll-Einstellung geöffnet (vgl. Bild 83b). Bei steigendem Wasserstand im Regenbecken, z.B. bedingt durch ein Niederschlagsereignis, steigt der Schwimmer mit dem Wasserstand an (vgl. Bild 82b).

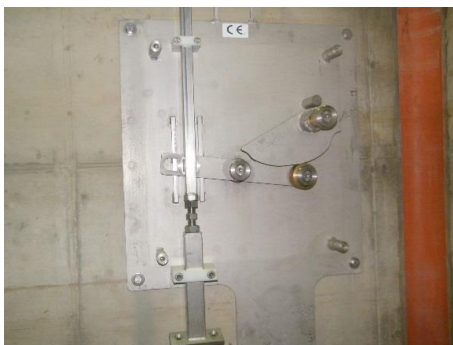
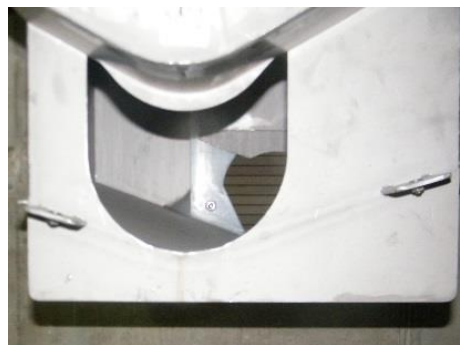
**Bild 83** Mechanik des HydroSlide Giehlmatic

a) Steuerscheibe auf Grundplatte montiert

b) Abflussquerschnitt geöffnet

Die Bewegung des Schwimmers wird über eine mechanische Steuerung (vgl. Bild 83a) auf einen Schieber übertragen, die den erforderlichen Abflussquerschnitt freigibt.

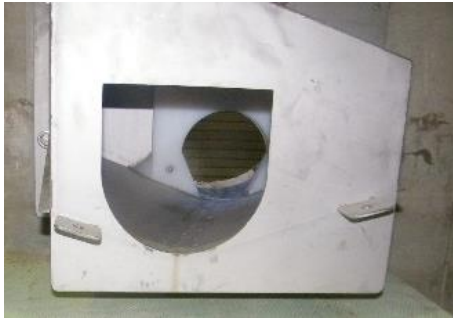
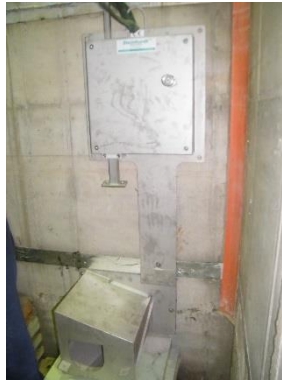
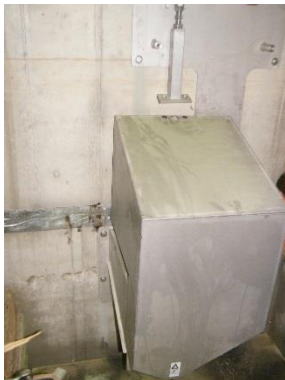
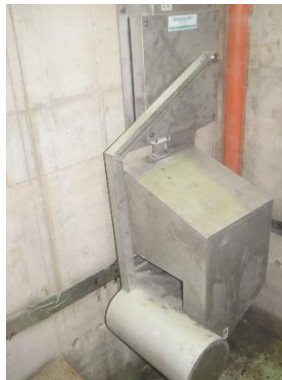
**Bild 84** Wesentliche Arbeitsschritte bei dem Einbau des HydroSlide Giehlmatic

Bild 84 zeigt wesentliche Arbeitsschritte des Einbauvorgangs:

1. Anbringen des Querschnittsöffnungskastens (Bild a),
2. Montage der Drosselsteuerung (Bild b),
3. Verbringen der einzelnen Bauteile/-gruppen des Drosselorgans in den Schacht mittels Kran (Bild c),
4. Endmontage des Schwimmers (Bild d),
5. Einbau eines Edelstahlgerinnes in der Schachtsohle (Bild e).

a) Montage der Querschnittsöffnung

b) Steuerungskasten bereits montiert

c) Einbringen der Haube mittels Kran

d) Anbringen des Schwimmers

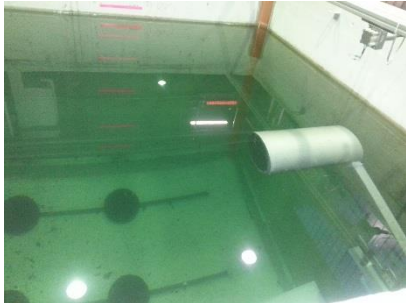
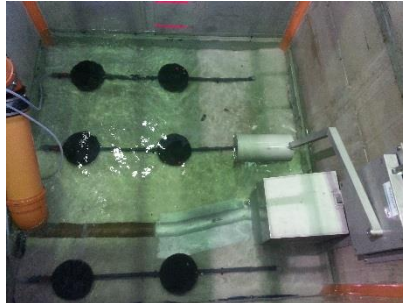
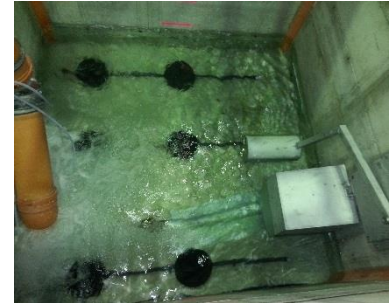
**Bild 85**    *Einstau des Regenbeckens und Betrieb des HydroSlide Giehlmatic (SüwVO I-Prüfung)*

Exemplarisch sind in Bild 85 der Beckeneinstau zu Beginn, mittig und zum Ende der SüwVO I-Prüfung (vgl. lfd. Nr. 2) mit dem aktiven Drosselorgan dargestellt.

a) Voll eingestautes Regenbecken   b) Drossel in Betrieb (SüwVO I)   c) Wieder-Befüllen des Beckens

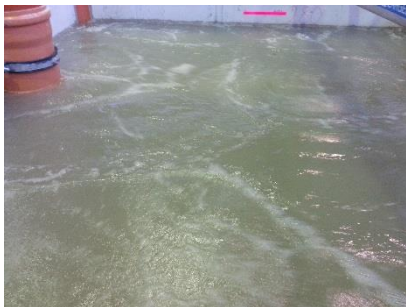
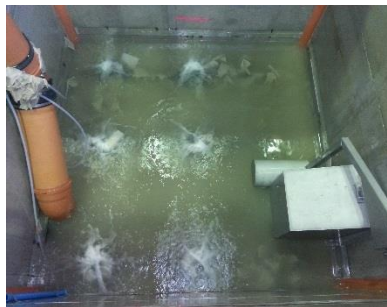
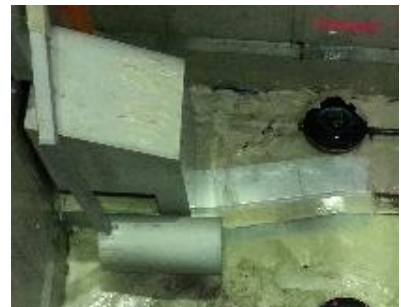
**Bild 86**    *SüwVO II-Prüfung mit synthetischem Schmutzwasser*

Bild 86 zeigt das Regenbecken im Volleinstau sowie vor und nach Versuchsende mit synthetischem Schmutzwasser für die SüwVO II -Prüfung (vgl. lfd. Nr. 4, 6).

a) Voll eingestautes Regenbecken   b) Füllstand bei Versuchsende   c) Ablagerungen

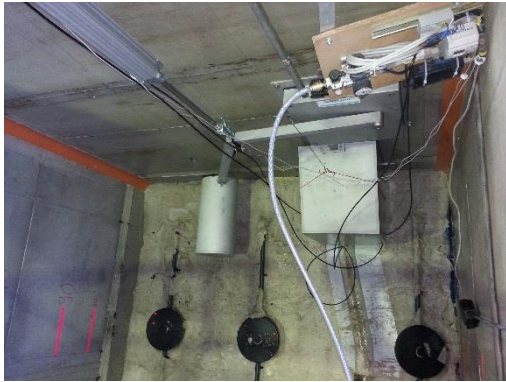
**Bild 87** Versuchsaufbau für die Betriebssimulation „mechanische Belastung“

Um die beweglichen Teile des Drosselorgans mechanisch zu belasten (Prüfprogramm lfd. Nr. 5 und 15), wurde ein Pneumatik-Zylinder am Gestänge des Schwimmers befestigt. Über Endschalter am Zylinder wurde der vorgesehene Hubweg des Kolbens bzw. Schwimmers (und damit des) Schiebers der Drossel eingestellt (vgl. Bild 87).

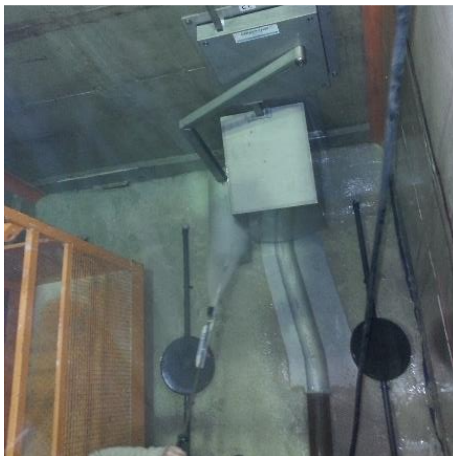
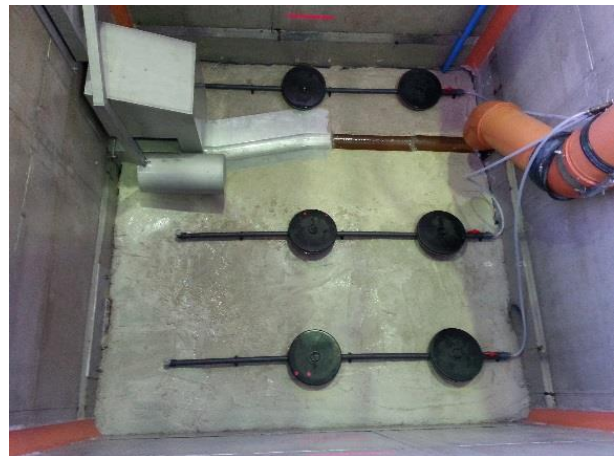
**Bild 88** Reinigung von Drosselorgan und Regenbecken

Insbesondere nach den Versuchen mit synthetischem Schmutzwasser bedarf die Drosselinrichtung einer Reinigung (Ifd. Nr. 7, 17) als Vorbereitung für die nachfolgenden Versuche mit Klarwasser. Bild 88a zeigt exemplarisch die Reinigung des Drosselorgans mit Wasserhochdruck. Ein auf der Reinigungslanze montierter Gliedermaßstab hilft, einen Mindestabstand von 50 cm zum Objekt einzuhalten. Bild 88b zeigt die Reinigung des Regenbeckens nach den Schmutzwasserversuchen mittels Strahldüse (Feuerwehrspritze). Im Ergebnis wird ein augenscheinlich sauberes Regenbecken – ohne Rückstände an Wänden, Boden und Gerinne sowie Anhaftungen an Armaturen etc. – für die folgenden Versuche wieder hergestellt.

a) Hochdruck-Reinigung der Drossel

b) Gereinigtes Regenbecken

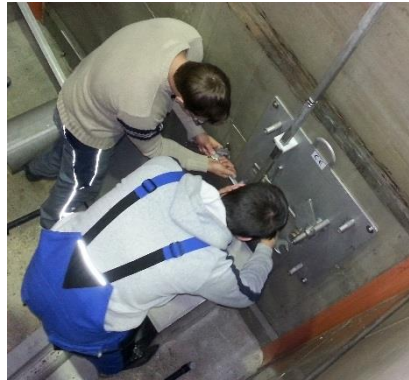
**Bild 89** Wesentliche Arbeitsschritte für die Umstellung der Drosselwassermenge

Im Rahmen des Prüfprogramms (Ifd. Nr. 10) erfolgt einmalig die Umstellung der Drosselwassermenge von  $Q_{Dr} = 25 \text{ l/s}$  auf  $10 \text{ l/s}$  durch den Hersteller. Dazu wird in einem ersten Schritt die Steuerscheibe (vgl. Bild 89a) gewechselt und in einem zweiten Schritt der Hebelarm für den Schieber verstellt (vgl. Bild 89b). Zweimaliges Nachjustieren durch Verstellen des Hebelarms war notwendig, bis der gewünschte Sollabfluss erreicht war.

b) Verstellen des Hebelarms

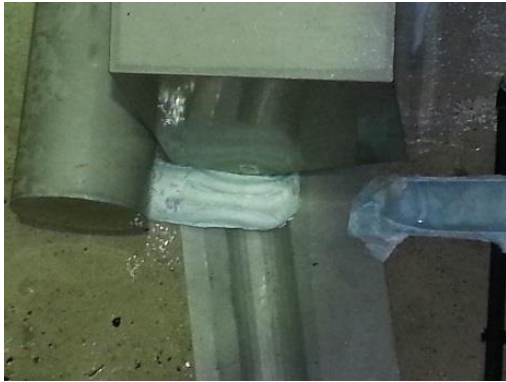
**Bild 90** Prüfung der Verlegebeseitigung mit Hygieneartikeln

Die dem Wasserstrom zugegebenen Tampons, Binden und Präservative flossen ungehindert durch das Drosselorgan. Bereits eine in das Gerinne gelegte Windel setzte sich sodann vor die Ablauföffnung (vgl. Bild 90a) und reduzierte den Durchfluss mit der Folge, dass der Wasserstand im Becken langsam anstieg. Bei einem Wasserstand von ca. 1,1 m Höhe wurde der manuelle Verlegungshebel betätigt, wodurch sich die Verlegung (eine Windel) löste. Sind weitere Windeln (im Maximum insgesamt fünf Stück) zugegeben, war zu beobachten, dass lediglich eine Windel an die Ablauföffnung gelangt, die zusätzlichen Windeln bleiben außen vor. Steigt wiederum der Wasserstand bedingt durch die eine Windel an, treiben die weiteren auf der Wasseroberfläche des steigenden Wasserstandes (vgl. Bild 90b). Wird die Verlegung beseitigt, fällt der Wasserstand und die Störkörper kommen im Bereich vor dem Drosselorgan auf dem Schachtboden zu liegen.

a) Verlegung durch Windel

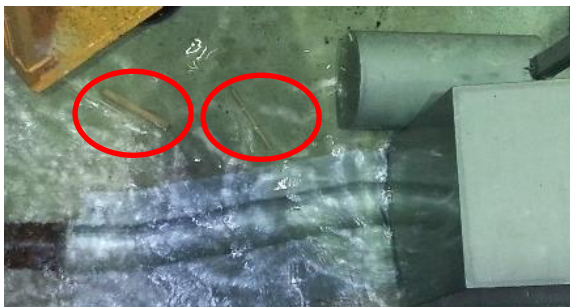
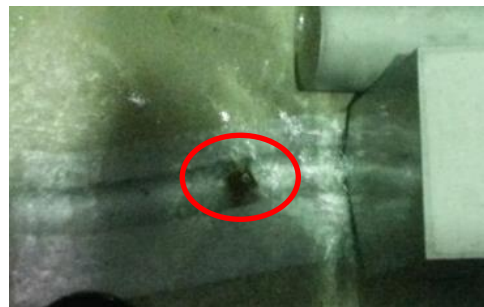
**Bild 91** Verhalten von Störkörpern (vgl. rote Markierung)

Dasselbe Verhalten wie bei den Hygieneartikeln war bei der Zugabe der Hölzer zu erkennen. Diese trieben auf der Wasseroberfläche durch die Ablauföffnung. Sobald sich allerdings das Becken einstaute, gelangten sie nicht durch die Drossel, sondern trieben auf der Wasseroberfläche (vgl. Bild 91a).

Die drei dem Wasserstrom zugegebenen Steinzeugscherben blieben im Gerinne liegen, der Wasserstrom von 10 l/s hatte offensichtlich keine ausreichende Schleppspannung, um diese durch das geschwungene Edelstahlgerinne zu bewegen (vgl. Bild 91b).

a) Hölzer im Regenbecken

b) Steinzeugscherbe im Gerinne

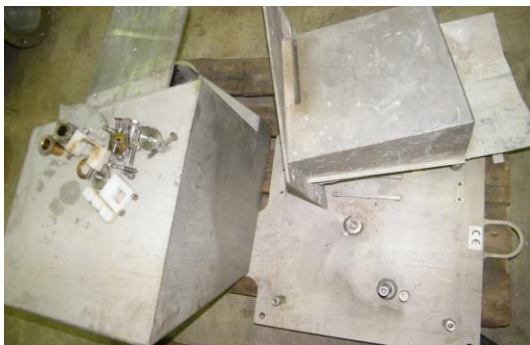
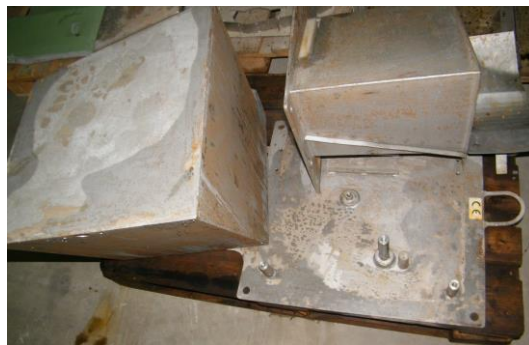
**Bild 92** Prüfung der Korrosionsbeständigkeit durch/nach Einstreichen mit Eisen-III-Chlorid, Vorher-Nachher-Vergleich

1. Der Korrosionsangriff (vgl. Bild 92) erzeugt keine visuell feststellbaren Unterschiede auf den Oberflächen der verwendeten Materialien des Drosselorgans. Alle zeigen nach einer Woche einen einheitlichen Zustand und entsprechen dem Zustand einer Vergleichsplatte aus V2A-Stahl (vgl. Bild 14).
2. Die verwendeten Schrauben zeigen ebenfalls keine Auffälligkeiten, die auf eine minderwertigere Qualität schließen lassen können.
3. Das Drosselorgan war vor dem Ausbau funktionsfähig, das Gestänge, die Hauben und der Schwimmer/Schieber beweglich und das optische Erscheinungsbild ohne Auffälligkeiten.

a) Drosselbauteile vorher

b) Drosselbauteile nachher

Um die Drosselorgane bzw. deren Materialien einem *Korrosionsangriff* auszusetzen, wurden diese mit einer  $\text{FeCl}_3$ -Lösung eingestrichen. Im Ergebnis zeigt diese Beanspruchung, ob die eingesetzten Materialien aus dem vom Hersteller angebotenen Edelstahl bestehen und folglich diesen Angriff überstehen. Erwartungsgemäß war dies der Fall. Es kann davon ausgegangen werden, dass für den Bau der Drosselorgane V2A-Edelstahl verwendet worden ist.

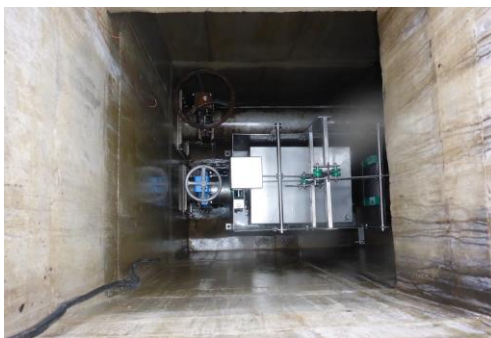
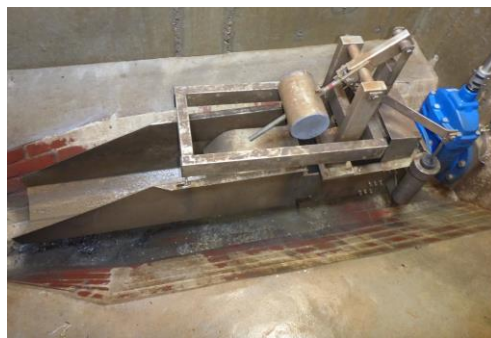
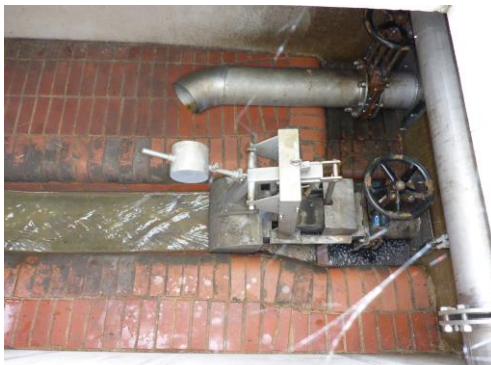
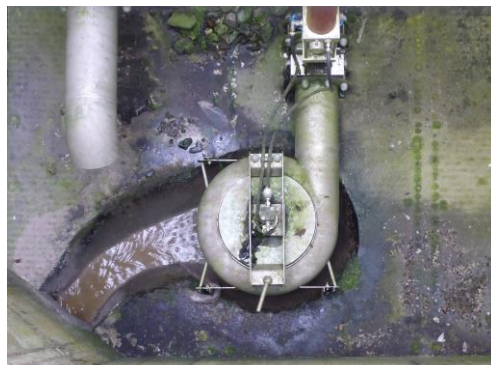
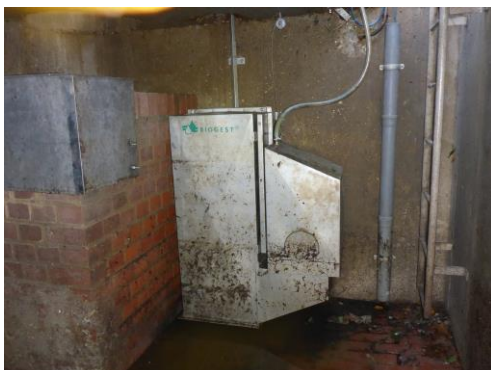
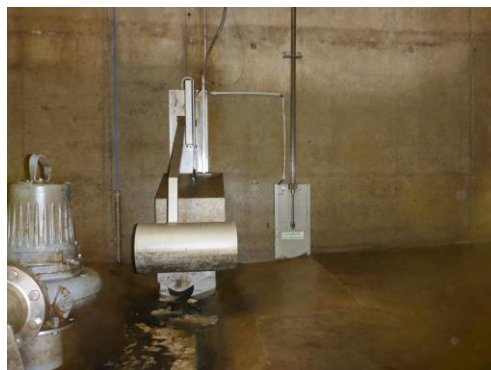
**Bild 104 Drosselorgane für die In-situ-Untersuchungen**

a) APA SSD 250

b) bgu Waage-Drossel

c) bgu Strahl-Drossel

d) UFT Turbo-Wirbeldrossel

e) Biogest Alpheus Automatik

f) Steinhardt HydroSlide Giehlmatic

Im Einzelnen handelt es sich um die in Tabelle 35 und Bild 104 aufgeführten Anlagen mit ihren wesentlichen Kenndaten. Die Prüfberichte der durchgeführten Prüfungen, sofern diese erfolgreich durchführbar waren, sind den Netzbetreibern bereits im Projektverlauf übergeben worden. Wesentliche Untersuchungsergebnisse – insbesondere mit Blick auf die Systemprüfungen (vgl. Abschnitt 4.5) – sind im nachstehenden Abschnitt zusammengefasst.
