Abwasserdruckleitungen *-Möglichkeiten und Verfahren zur Reinigung-*

Harting, K.
Gelsenkirchen, Dezember 2006

IKT - Institut für Unterirdische Infrastruktur
Exterbruch 1
45886 Gelsenkirchen

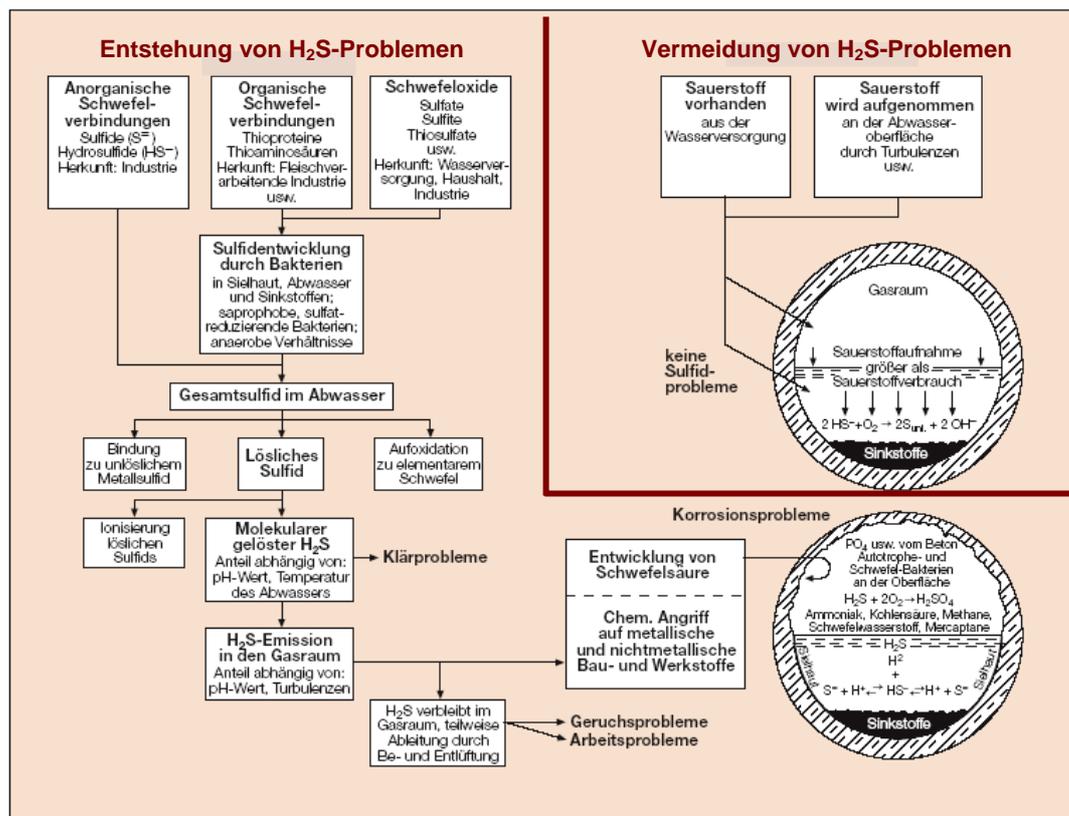
Abb. 1: Sulfidprobleme und deren Vermeidung [nach 5, 9]

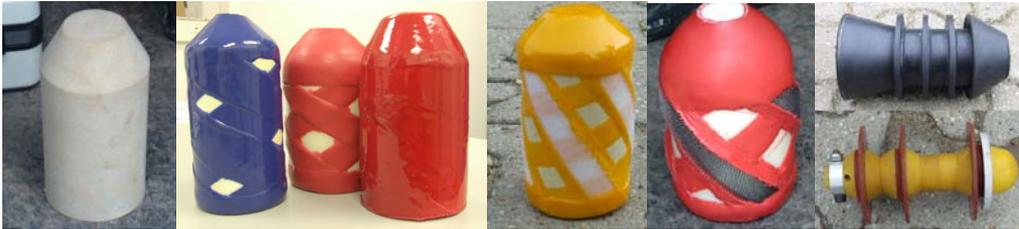
(s. Abb. 3) aus Kunststoff (z.B. Polyurethan), Stahl oder mit Stahlbürsten erhältlich, wobei für weiche Leitungsmaterialien meist Kunststoffausfertigungen empfohlen werden.

Abb. 3: Beispiele für Molchschutzhüllen (v.l.: reiner Schaumstoff, kreuzweise sowie vollbeschichteter Schaumstoff, mit Nylonbesatz, mit Drahtbesatz, Scheibenmolche)

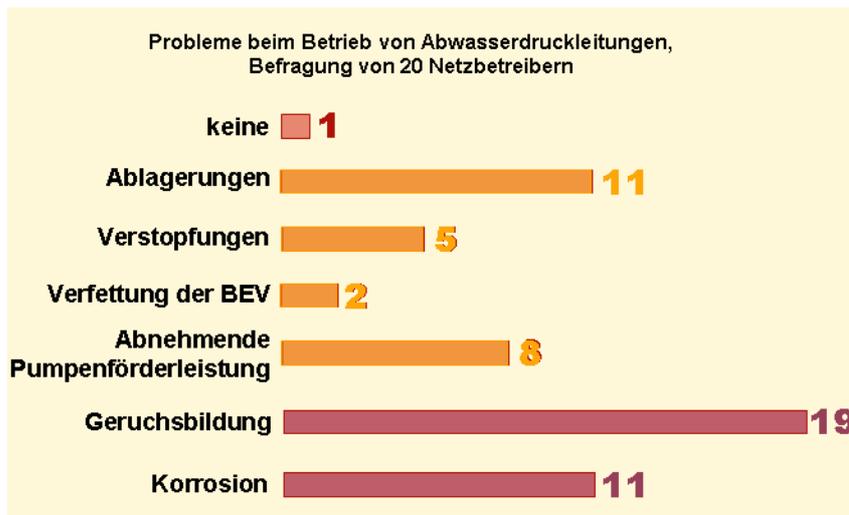
Abb. 4 gibt eine Übersicht der von den 20 befragten Netzbetreibern genannten Probleme, die beim Betrieb von Abwasserdruckleitungen auftreten. Elf der Betreiber erwähnten Ablagerungen, fünf Betreiber gaben Verstopfungen und zwei Verfettungen der Be- und Entlüftungsventile an. Abnehmende Pumpenförderleistungen wurden bei acht Netzbetreibern beobachtet. Die Geruchsentwicklung durch Schwefelwasserstoff, z.T. in Verbindungen mit Betonkorrosion von Bauteilen, wurde oft als schwerwiegendes Problem angegeben. Sie wurde von 19 der 20 Befragten als Problem aufgeführt. Lediglich ein Netzbetreiber berichtete von einem störungsfreien Betrieb der Druckleitungen.

Abb. 4: Probleme beim Betrieb von Abwasserdruckleitungen
(Befragung von 20 Netzbetreibern, August 2005)

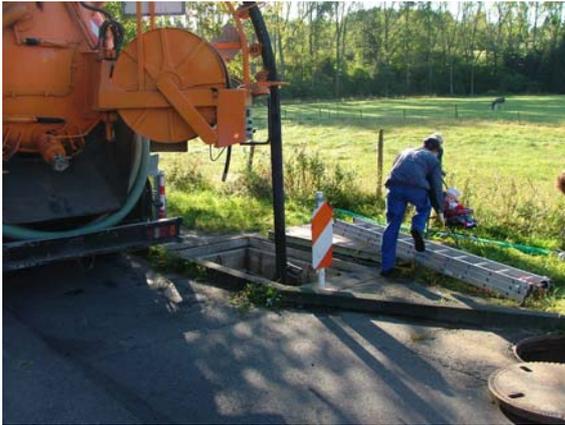
In einem ersten Schritt wurde das Pumpwerk mit Hilfe eines Saugfahrzeugs geleert (s. Abb. 24) und im Anschluss daran über einen nahe gelegenen Hydranten mit Frischwasser gefüllt. Der Grundabfluss während des Reinigungsvorgangs wurde über die vorhandenen zwei Pumpen erzeugt, wobei das Abflussvolumen bei ca. 35 m³/h lag.

Abb. 24: Entleerung des Pumpenschachtes vor der Reinigung

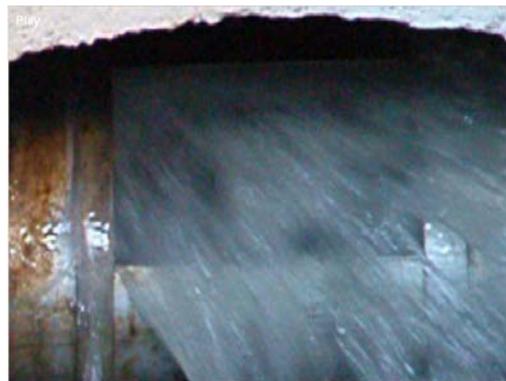
Abb. 27: Freispiegelkanal unmittelbar nach Anschlussstelle der Druckleitung – Spülschwallaustritt

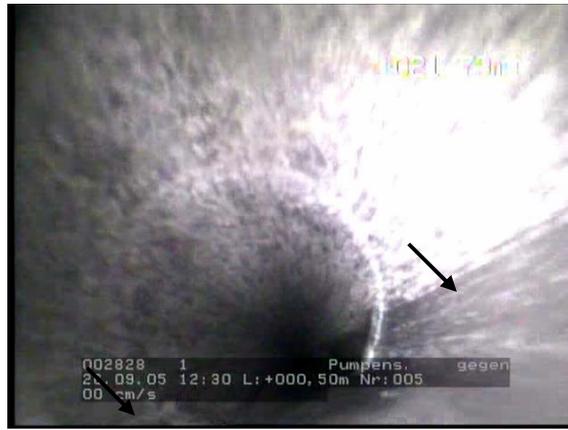
Die Inspektion nach der Reinigung zeigte eine verminderte Schichtdicke der Ablagerungen, jedoch keine vollständige Entfernung.

Abb. 31: Ablagerungssituation nach der Reinigung

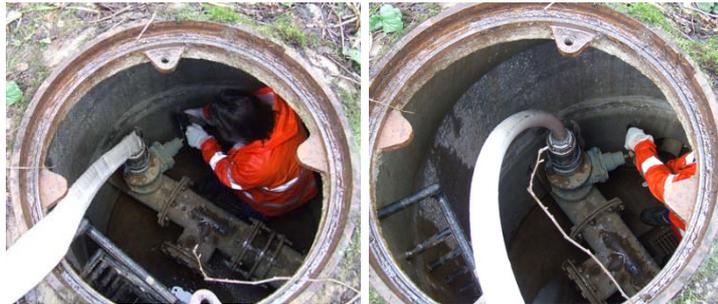
Abb. 41: Anschluss des Druckluftschlauches an die Druckleitung (ohne (li) und mit (re) Druckluftzugabe)

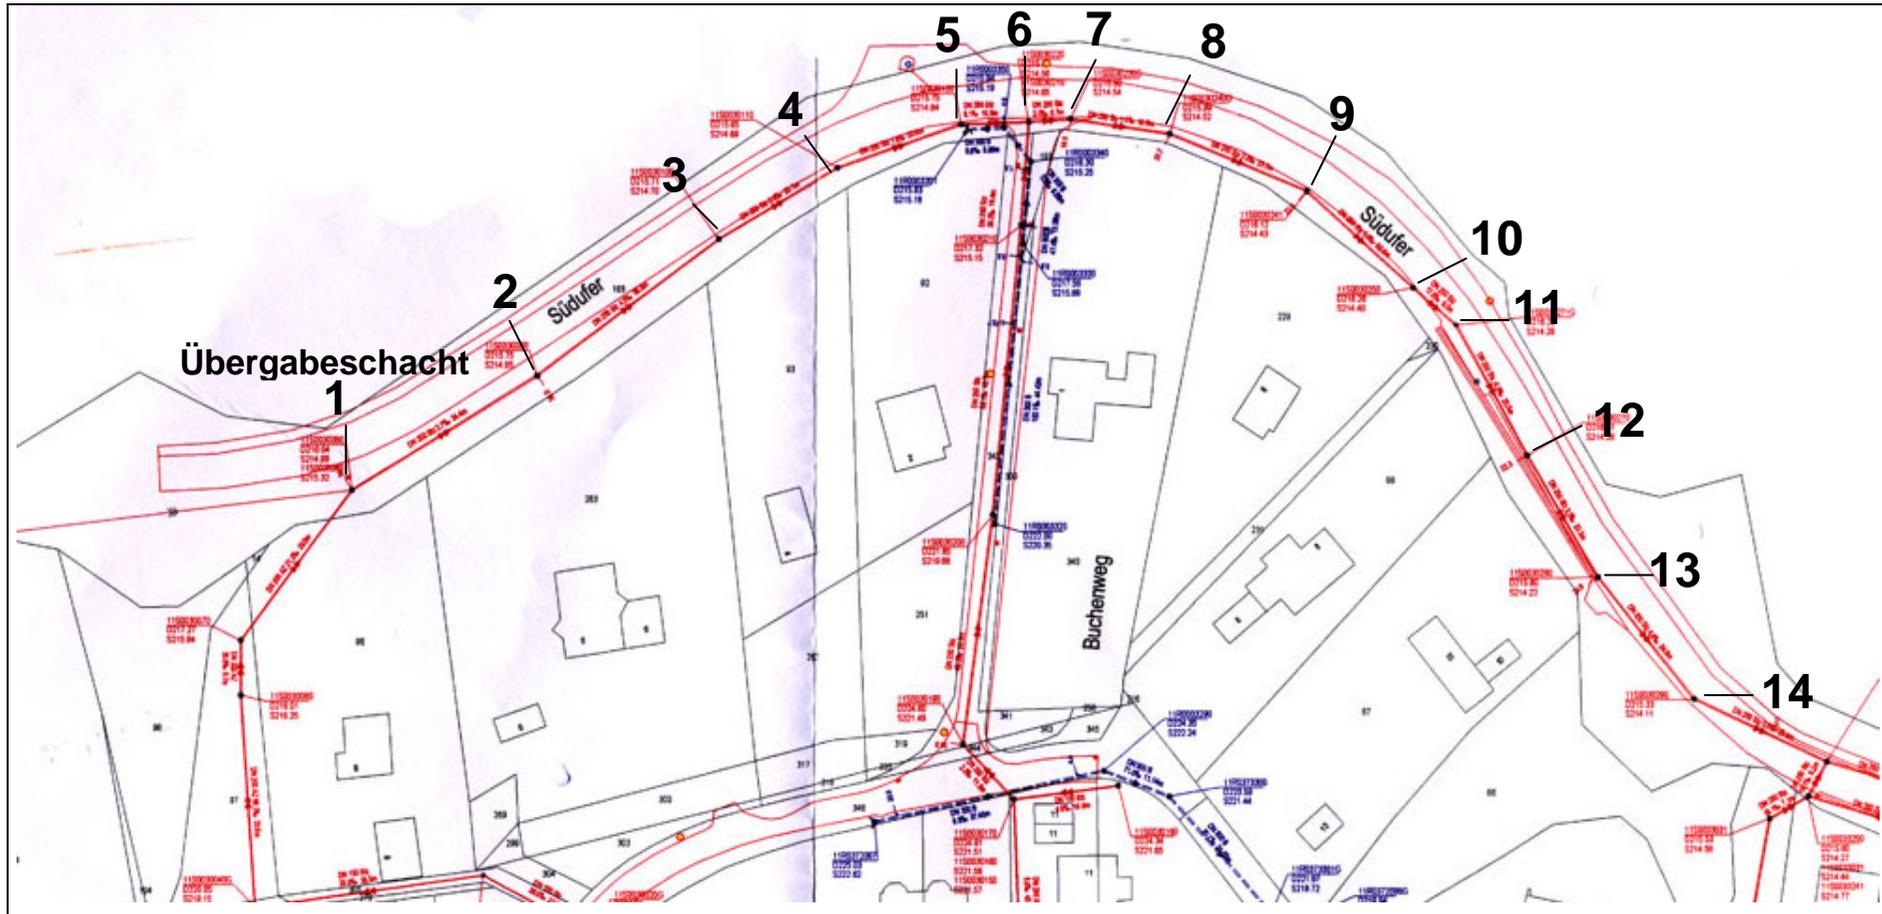
Abb. 66: Leitungsverlauf und Schächte des Freispiegelkanals vor und nach Auslauf der Druckleitung

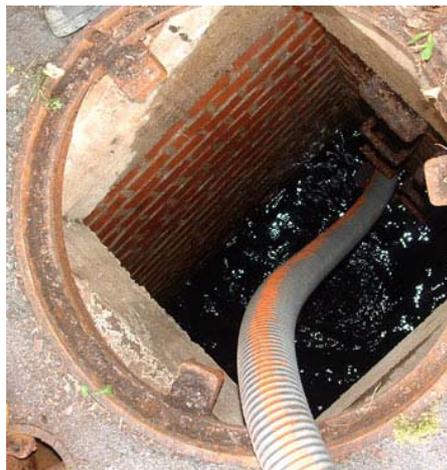
Abb. 68: Entleerungsschacht vor dem Auslauf der Druckleitung (Verbindung zur Druckleitung über Stutzen und Schieber)

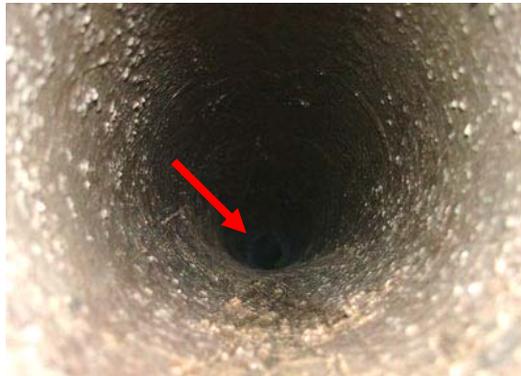
Abb. 76: Druckleitungsanfang mit einragender Dichtung

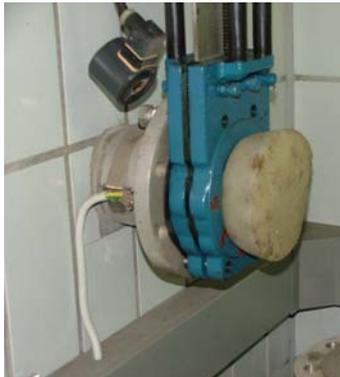
Für den ersten Reinigungsdurchgang wurde ein weicher Molch aus PE-Schaumstoff verwendet (s. Abb. 77 bis Abb. 79), um die Gefahr des Steckenbleibens gering zu halten und später anhand von Schäden und Abnutzung des Molches beurteilen zu können, ob ein härterer Molch eingesetzt werden kann.

Abb. 77: Eingeschobener Schaumstoff-Molch

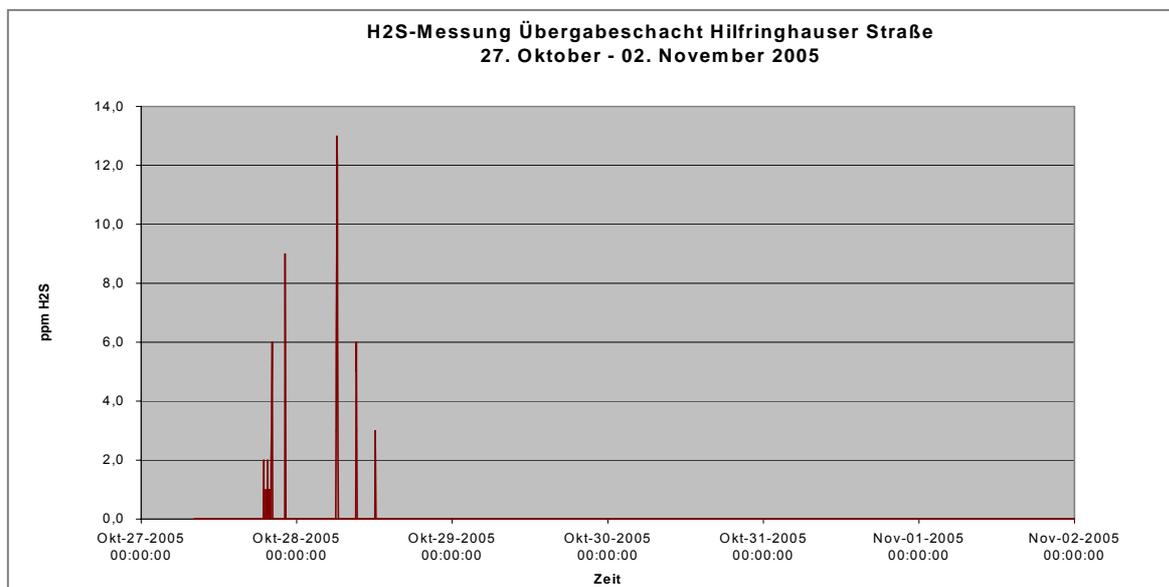
Unmittelbar nach der Impfung der Leitung wurde ein H₂S-Messgerät am Auslauf der Druckleitung installiert. Da die geruchsmindernde Wirkung von „Lipolyt 2000“ nach Angaben des Anbieters erst nach vier- bis achtwöchiger Einwirkzeit des Präparates eintritt, konnten so H₂S-Belastungen der Kanalluft vor Wirkung des Präparates aufgenommen werden. Die dreiwöchigen Messungen zeigten, dass die meisten H₂S-Spitzen morgens zwischen 7:00 Uhr und 8:00 Uhr sowie abends zwischen 22:00 Uhr und 23:00 Uhr auftreten (s. Abb. 93 bis Abb. 95). Die in diesem Zeitraum gemessenen Spitzenwerte reichten bis zu 23 ppm.

Abb. 93: H₂S-Messungen Übergabeschacht Hilfringhauser Straße, 27. Oktober – 02. November 2005

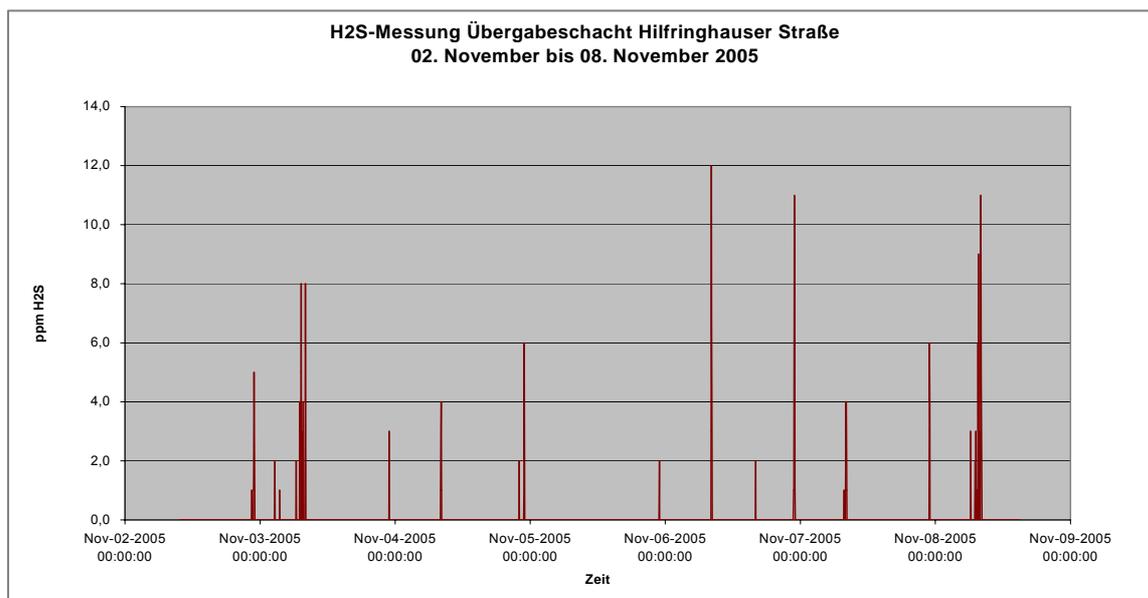
Abb. 94: H₂S-Messungen Übergabeschacht Hilfringhauser Straße, 02. November – 08. November 2005

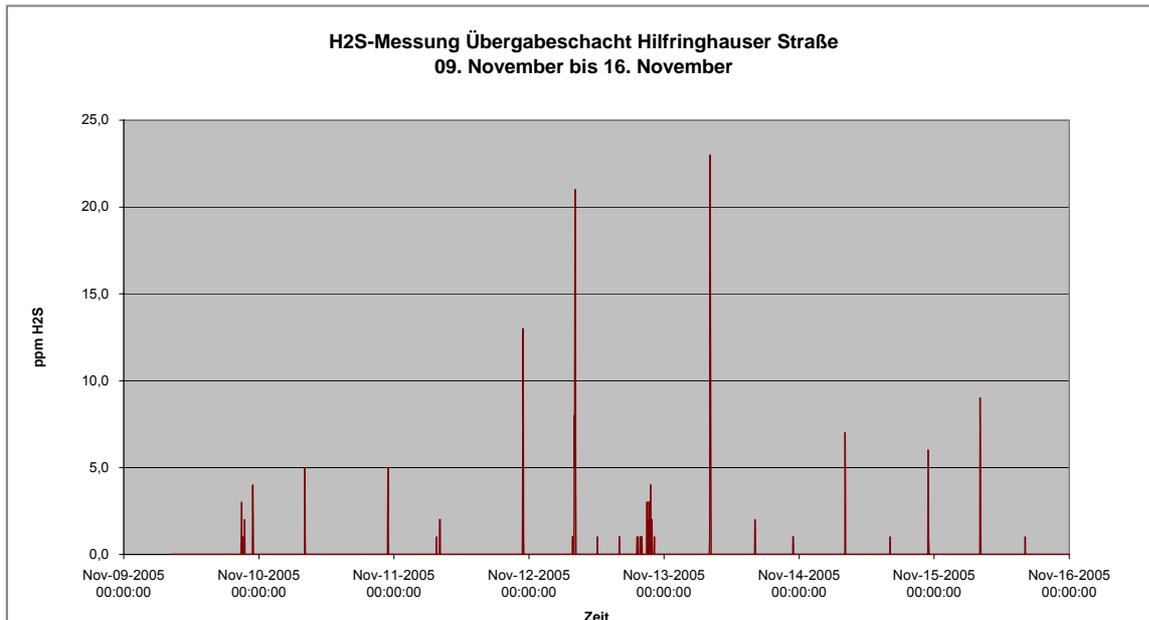
Abb. 95 : H₂S-Messungen Übergabeschacht Hilfringhauser Straße, 09. November – 16. November 2005

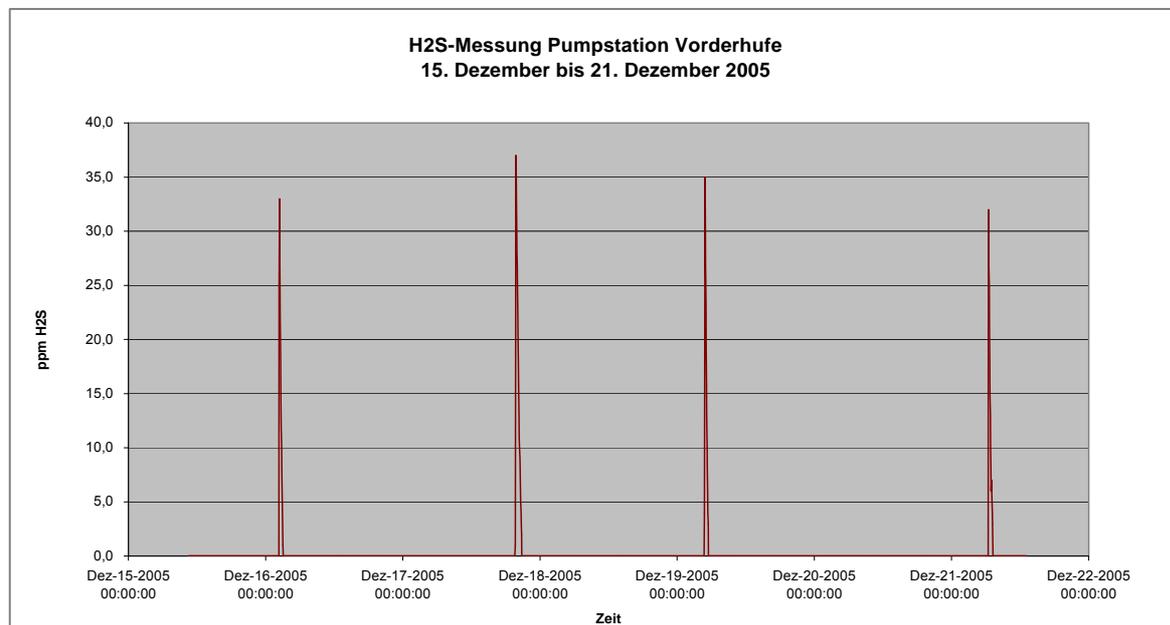
Rund zwei Monate nach Zugabe des „Lipolyt 2000“ wurde im Schacht der ersten Pumpstation in „Vorderhufe“ eine siebentägige Messung durchgeführt. Die Messungen ergaben, dass in unregelmäßigen Abständen von ca. 16 bis 49 Stunden nach wie vor H₂S-Spitzen aufgetreten waren. In den sieben Tagen wurden insgesamt vier Spitzen zwischen 32 ppm und 37 ppm gemessen (s. Abb. 96).

Abb. 96: H₂S-Messungen Pumpstation Vorderhufe, 15. Dezember bis 21. Dezember 2005

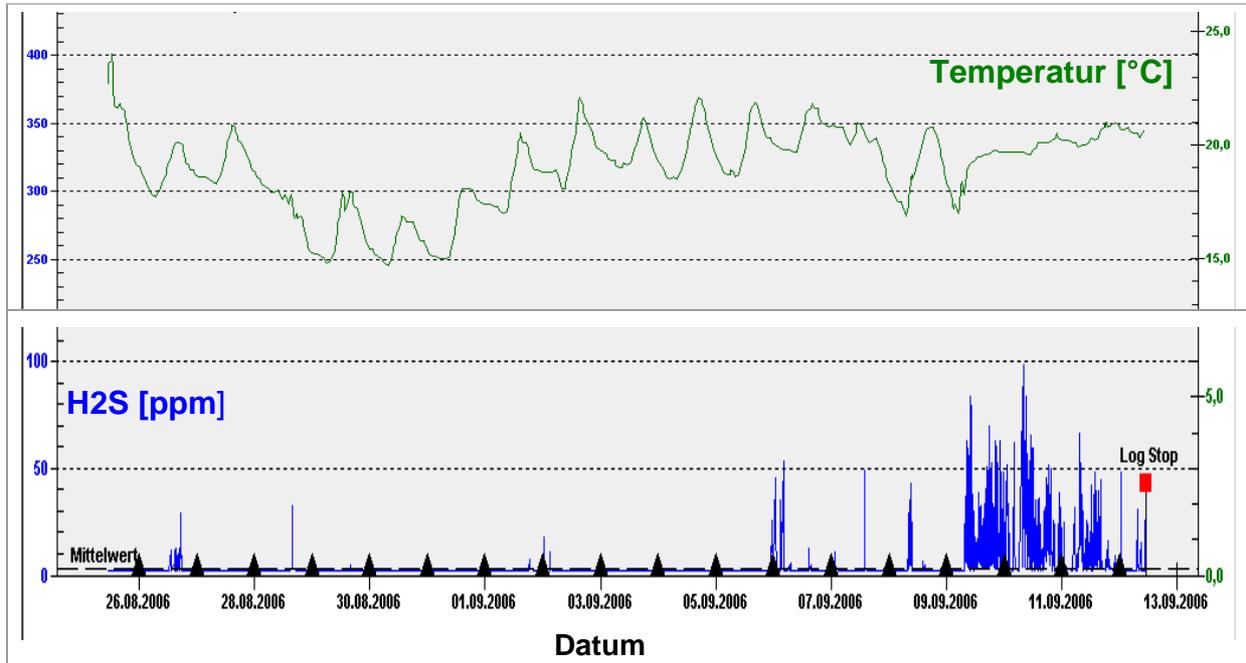
deutliche Nachtabsenkungen gemessen wurden. Da das „Lipolyt 2000“ nach Angaben des Anbieters erst nach vier bis acht Wochen seine Wirkung entfaltet, dürfte die 19-tägige Messreihe in einen Zeitraum fallen, in dem das Präparat noch nicht wirkt bzw. erst beginnt, zu wirken.

Abb. 113: H₂S-Messungen Übergabeschacht vor der Impfung – 25.08.06 bis 12.09.06, 9-27d nach Impfung (Bildausschnitte aus Software der Sonde)

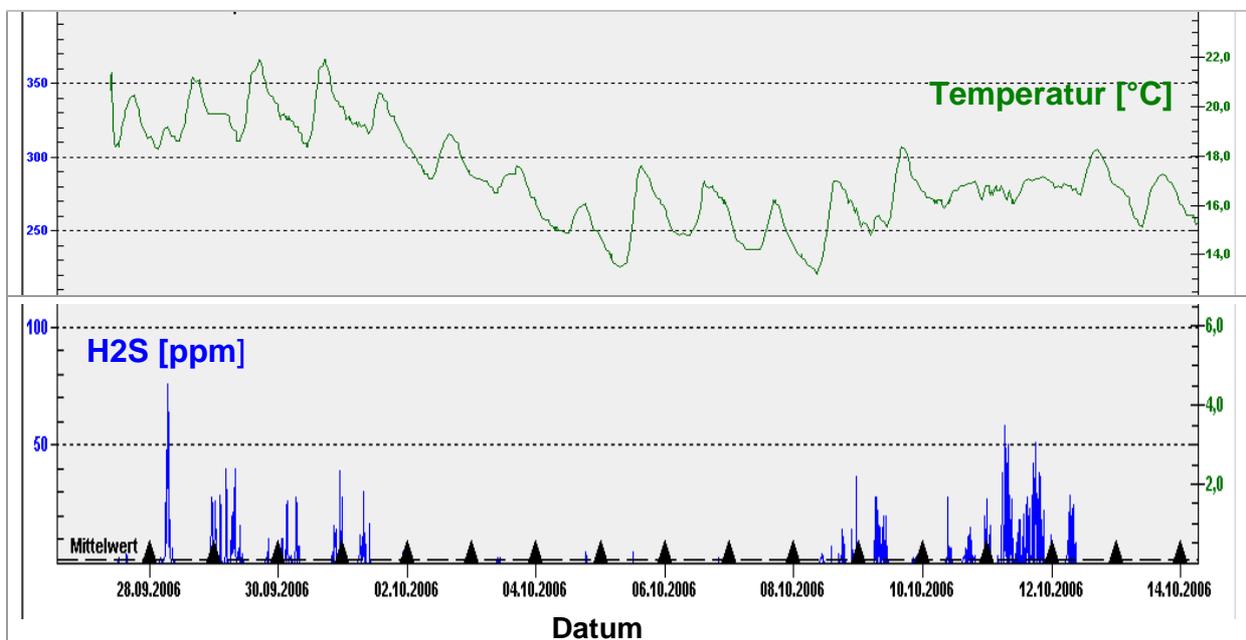
Abb. 114: H₂S-Messungen Übergabeschacht vor der Impfung – 27.09.06 bis 14.10.06, 6-8,5 Wochen nach Impfung (Bildausschnitte aus Software der Sonde)

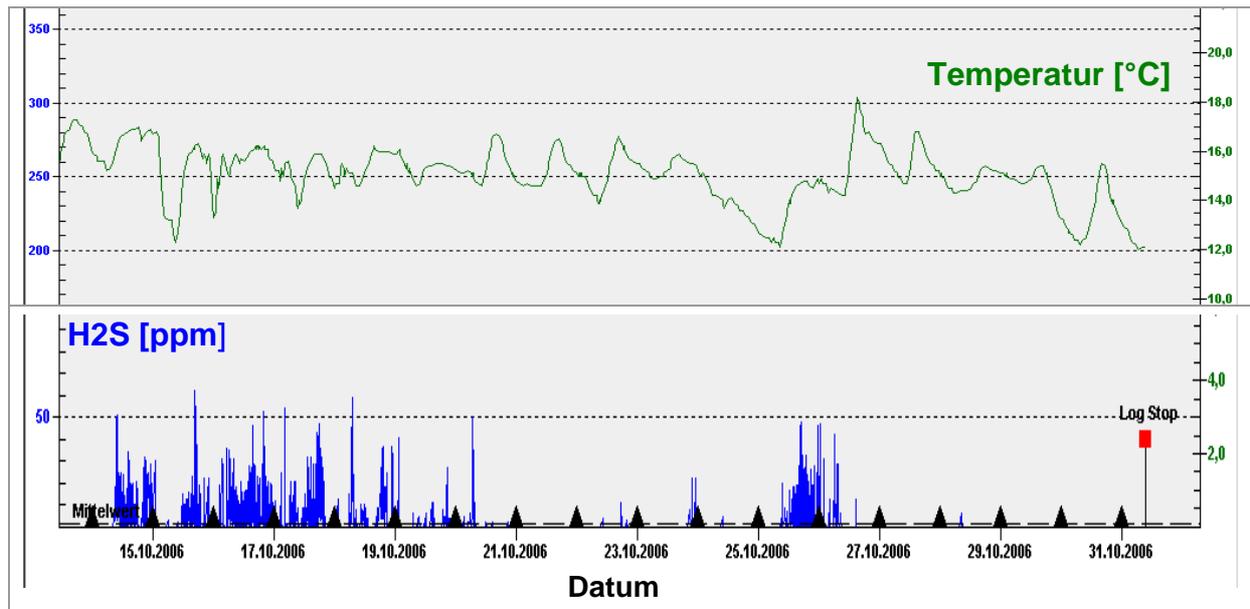
Abb. 115: H₂S-Messungen Übergabeschacht vor der Impfung – 15.10.06 bis 31.10.06, 8,5-11 Wochen nach Impfung (Bildausschnitte aus Software der Sonde)

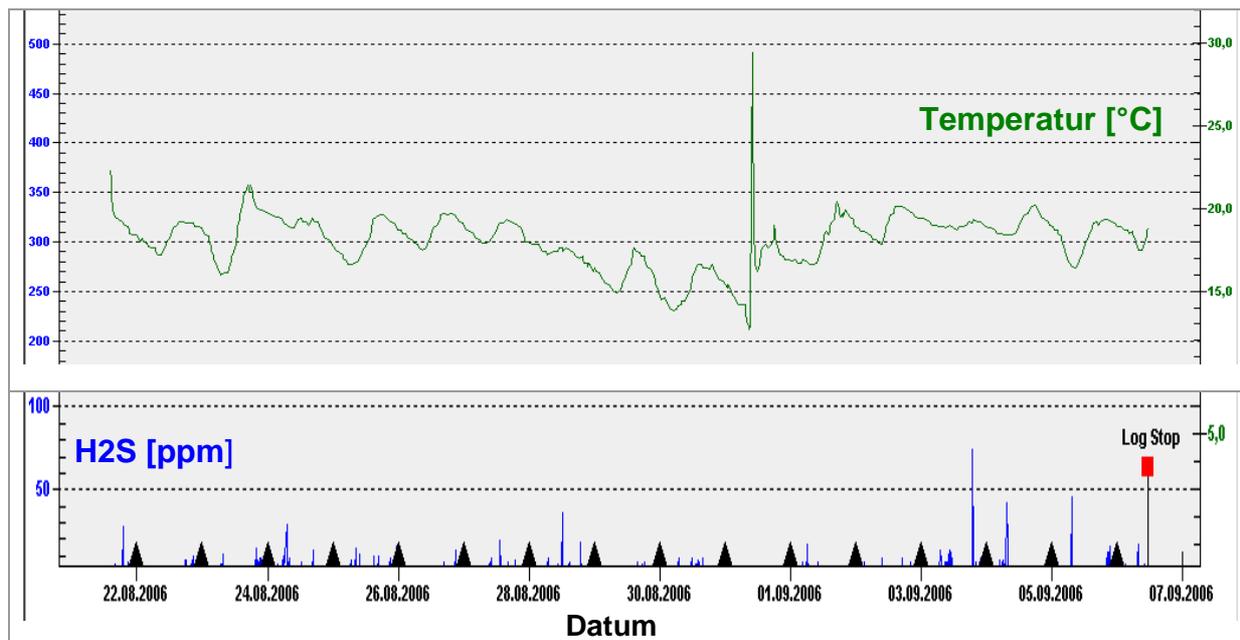
Die zweiwöchigen H₂S-Messungen vor Impfung der Druckleitung zeigten unregelmäßig, meist mehrfach täglich auftretende H₂S-Spitzen bis zu einem Maximalwert von rund 75 ppm (s. Abb. 119).

Abb. 119: H₂S-Messungen Übergabeschacht vor der Impfung – 21.08.06 bis 06.09.06
zwei Wochen vor der Impfung (Bildausschnitte aus Software zur Sonde)

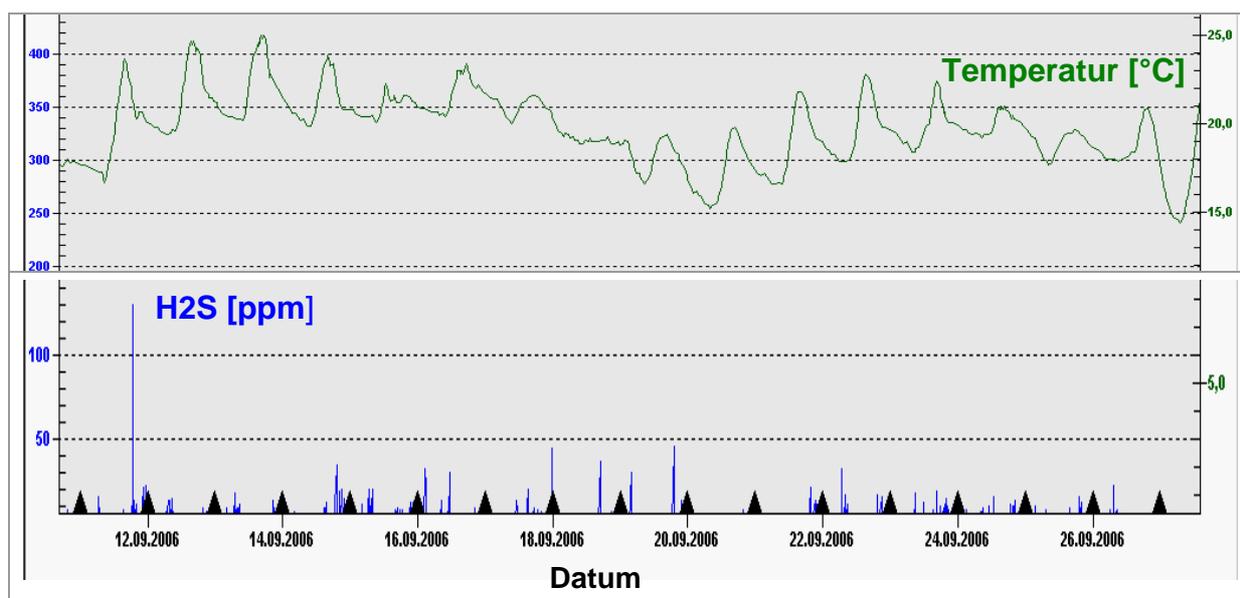
Abb. 120: H₂S-Messungen Übergabeschacht vier Wochen nach der Impfung – 11.09.06 bis 27.09.06
(ca. zweite bis dritte Woche nach der Impfung)

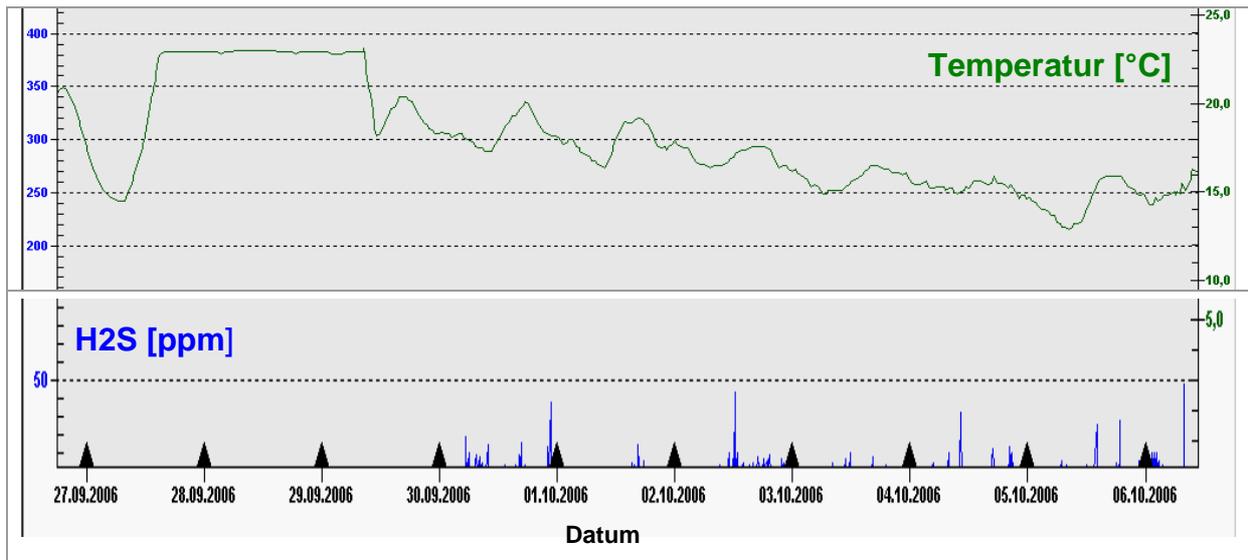
Abb. 121: H₂S-Messungen Übergabeschacht vier Wochen nach der Impfung – 27.09.06 bis 06.10.06, ca. vierte bis fünfte Woche nach der Impfung (Bildausschnitte aus Software zur Sonde)

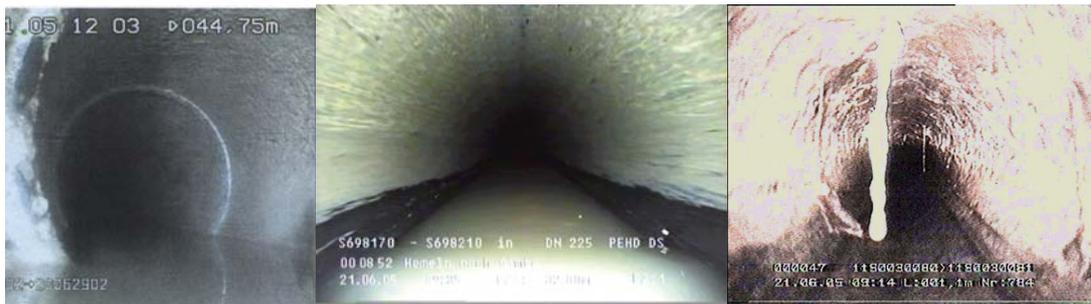
Inspektionen im Rahmen der Praxiseinsätze zeigten vorwiegend Sielhaut, z.T. in Kombination mit Fettablagerungen (s. Abb. 122). In einem Fall wurde ein größerer Stein in der Leitung gesichtet (s. Abb. 123). Das Bergen einer Verstopfung [A30] brachte in einem anderen Fall einen Molch-ähnlichen festen Stopfen hervor, der augenscheinlich aus einer Mischung aus Laub, Sand, Faserstoffen, Toilettenpapier, Steinen und vermutlich organischen Stoffen bestand (s. Abb. 123).

Abb. 122: Beispiele für Ablagerungen in Druckleitungen: (li) Sielhaut u. evt. Fett; (mi) vorwiegend Fett; (re) Sielhaut mit Fasern und evt. Fett

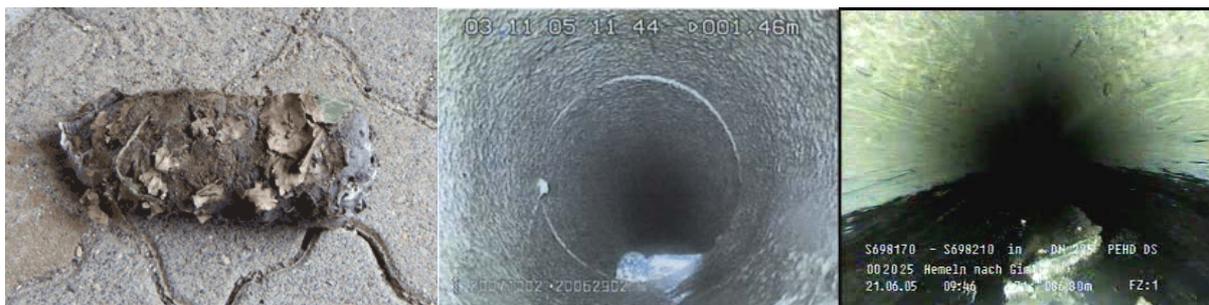
Abb. 123: Beispiele für Ablagerungen in Druckleitungen: (li) geborgene Verstopfung aus Laub, Sand, Faserstoffen, Toilettenpapier, Steinen etc [31].; (mi) verfestigtes Hindernis (evt. einragender Gegenstand); (re) Stein

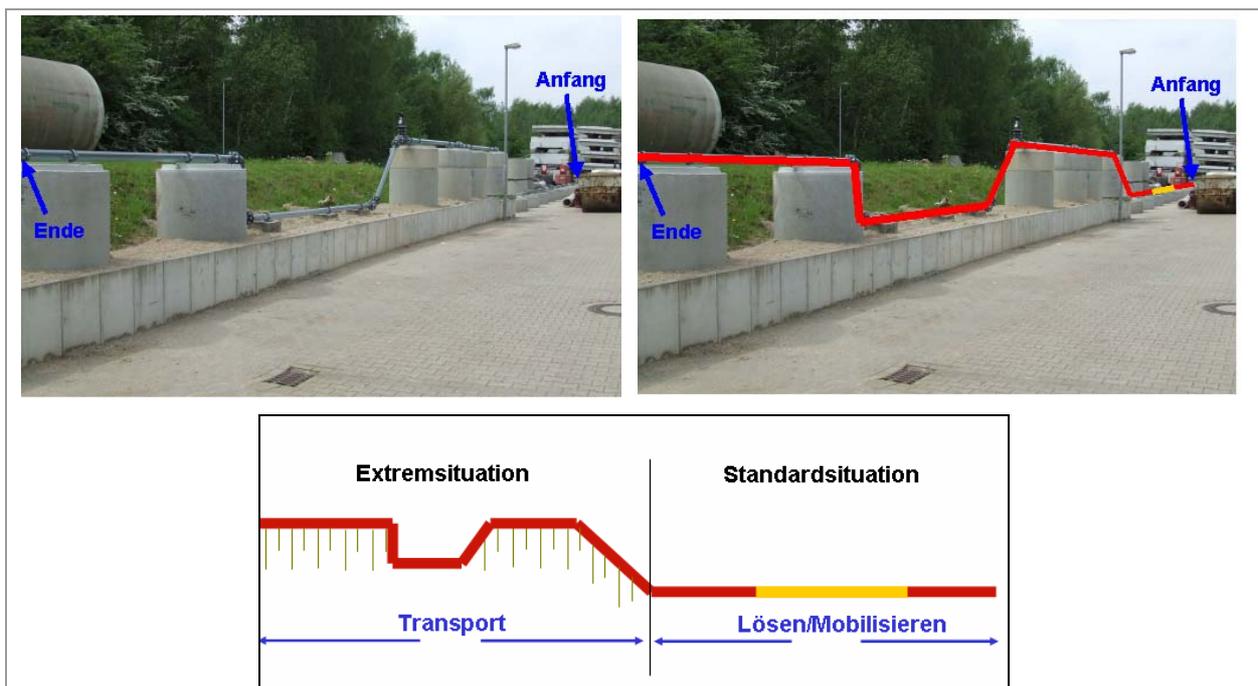
Auf dem IKT-Außengelände wurde eine 60 m lange Leitung aus PVC-Glas DN 100 errichtet (s. Abb. 124). Es wurden eine „Standardsituation“ und eine „Extremsituation“ kombiniert (s. Abb. 124). Die Standardsituation soll dabei den einfachsten Verlauf einer Druckleitung nachbilden. Die Extremsituation enthält schwierige geometrische Verhältnisse. In den Bereich der Standardsituation sollten verschiedene Ablagerungen eingebracht werden, um das Lösen und Mobilisieren der Ablagerungen zu beobachten. Im Bereich der Extremsituation wurde der Weitertransport gelöster Ablagerungen aufgenommen.

Abb. 124: Verlauf der Teststrecke auf dem IKT-Außengelände

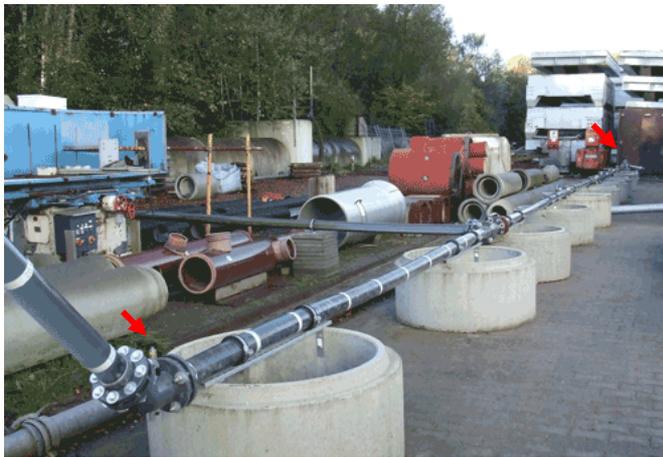
Abb. 125: Leitungsabschnitt „Standardsituation“

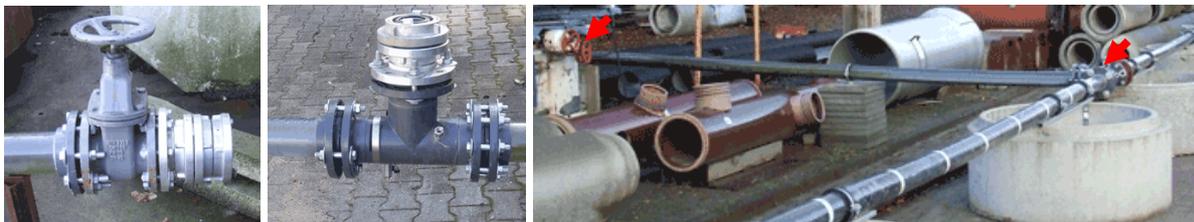
langes Rohrstück als Abzweig angebracht, das am Ende mittels eines Absperrhahns verschlossen wird (s. Abb. 126).

Abb. 126: Leitungsanfang mit Schieber und Kupplungen (li), T-Stück mit Kupplungen als „Spülstutzen“ (mi), T-Stück mit Abzweig (re)

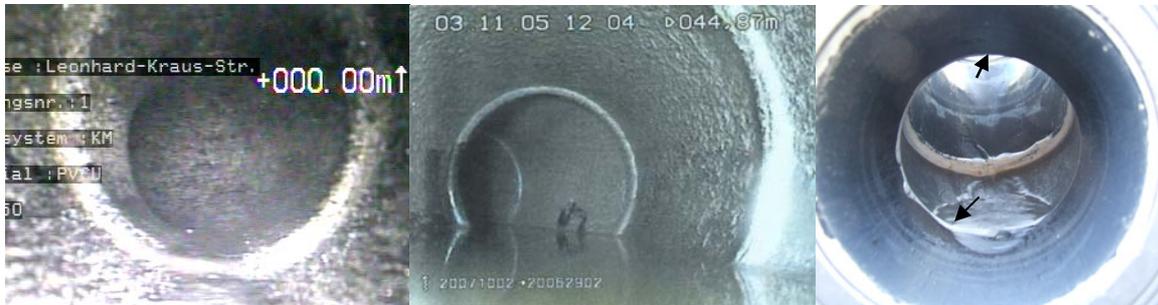
Abb. 127: 90°-Bogen einer Druckleitung PVC DN 150 (li), 45°-Bogen einer Druckleitung PE DN 150 (mi) und PVC-Winkelformstück der Teststrecke (re)

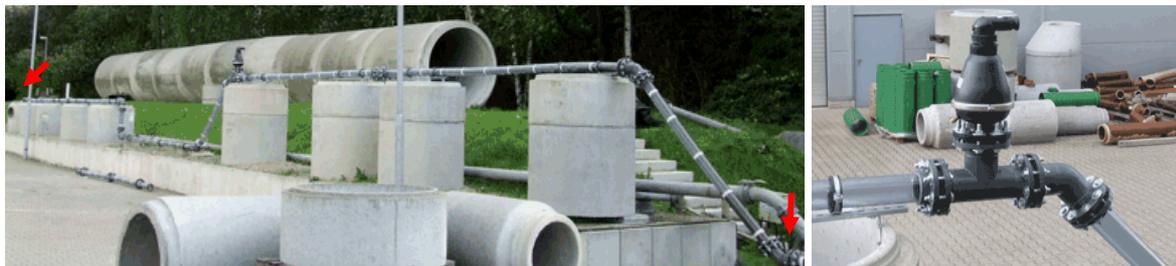
in der Teststrecke schwierigere Randbedingungen gegenüber der Praxis dar. Sie enthalten aufgrund geklebter Werkstoffkombinationen aus PVC-Winkelformstücken und PVC-Glas-Rohren Kanten (s. Abb. 128).

Die Teststrecke wurde darüber hinaus mit einem Entlüftungsventil (s. Abb. 128) versehen, dessen Position mit dem Programm „ROHRBER“ [37] berechnet wurde.

Abb. 128: Leitungsabschnitt „Extremsituation“ (li) und Detail Entlüftungsventil (re)

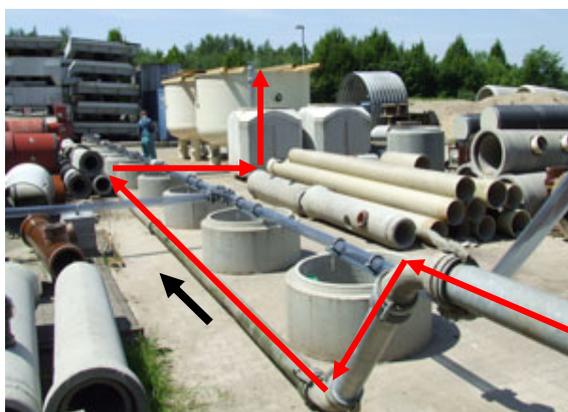
Die Wasserzufuhr zur Leitung wird über eine Tauchpumpe geregelt, die in einem Vorlagebehälter angebracht ist. Über Stahl-Schnellkupplungsrohre wird das Wasser nach Durchlaufen der PVC-Glas-Strecke in einen zweiten Behälter geführt (s. Abb. 129), aus dem es in den Vorlagebehälter zurückgeführt werden kann.

Abb. 129: Teil der Rückführung (s. Pfeile) und Wasserbehälter

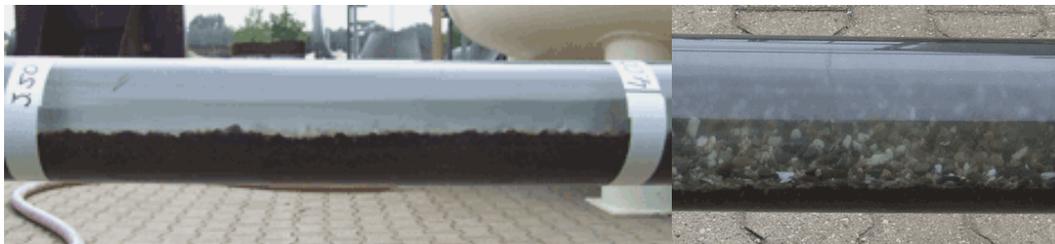
Der Sand wurde in die Leitung gefüllt und über mehrere Stunden mit einer Fließgeschwindigkeit von 0,25 m/s vorgetrieben bzw. ausgespült, bis sich ein nahezu stabiler Zustand im Korngefüge einstellte. Ähnlich einem Flussbett lagerten an der Grenzfläche zum Wasserstrom gröbere Körnungen und darunter eine Mischung mit feinen Bestandteilen (s. Abb. 130). Mit diesem Vorgehen konnte bereits ein Teil der kleineren Kornfraktionen ausgetragen werden, die auch in der Praxis mit dem Abwasserstrom gefördert würden.

Abb. 130: Beispiele für Ablagerungen aus Kiessand

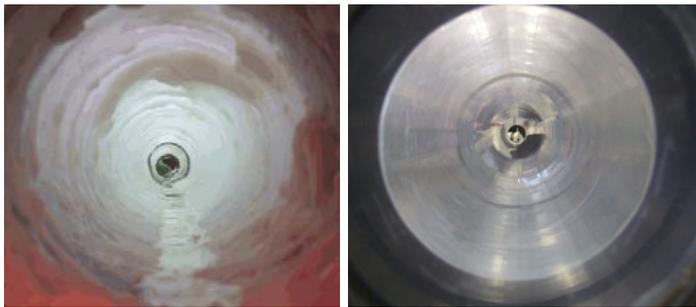
Im Rahmen der Versuche wurde das Fett zunächst erwärmt und dann in mehreren Schichten von wenigen Millimetern durch Drehen der Leitung verteilt und zum Erkalten gebracht (s. Abb. 132).

Abb. 132: Beispiel für eingebrachte Fettablagerung (li) und sauberes Rohr zum Vergleich (re)

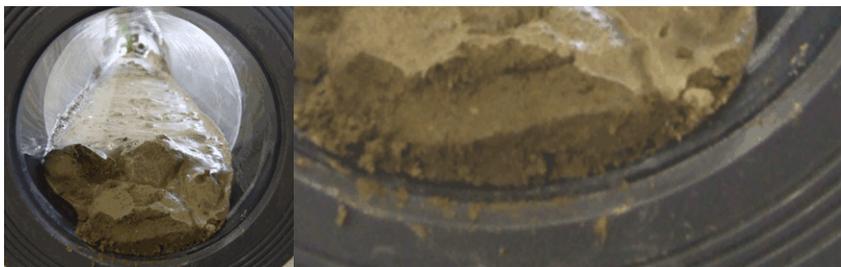
Mit dem „RSS® - Flüssigboden“, einem mit Kalkzusätzen aufbereiteten tonigen Boden, wurde eine verfestigte Ablagerung simuliert (s. Abb. 134). Das Materialgemisch bildet in sich ein festes Gefüge, lässt sich an der Oberfläche jedoch von Hand zerreiben (28d-Druckfestigkeit nach DIN EN 12390: 0,3-0,8 N/mm², Lösbarkeit nach DIN EN 18300: entspricht Bodenklasse 3-5 [38]). Die Wandhaftung an der glatten PVC-Oberfläche des Rohres ist gering.

Abb. 134: Beispiel für eingebrachte Ablagerung aus Flüssigboden

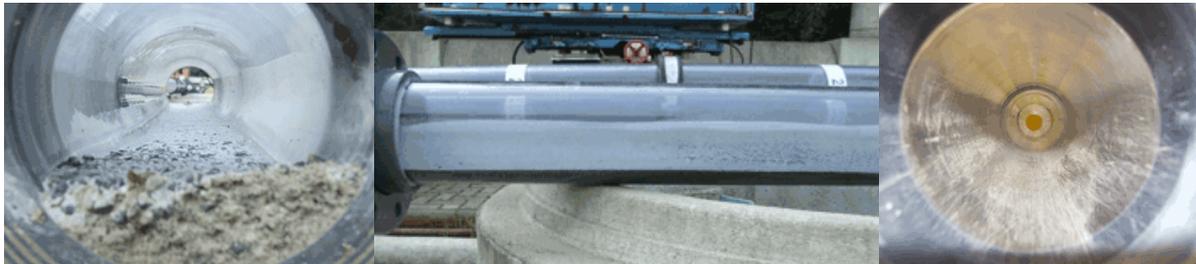
Abb. 135: Beispiel für eingebrachte Ablagerung aus Estrichbeton (li, mi); angerautes Rohr (re)

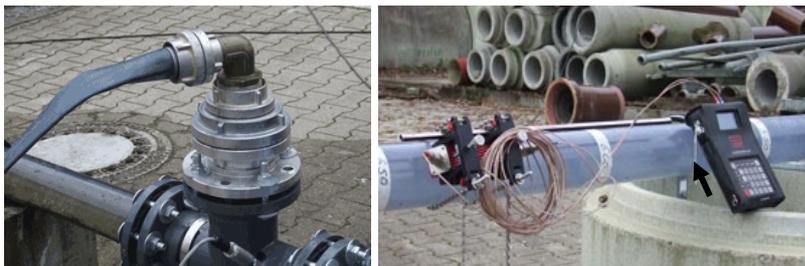
Abb. 139: Anschluss des Luftdruckschlauches (li); Durchflussmessgerät (re)

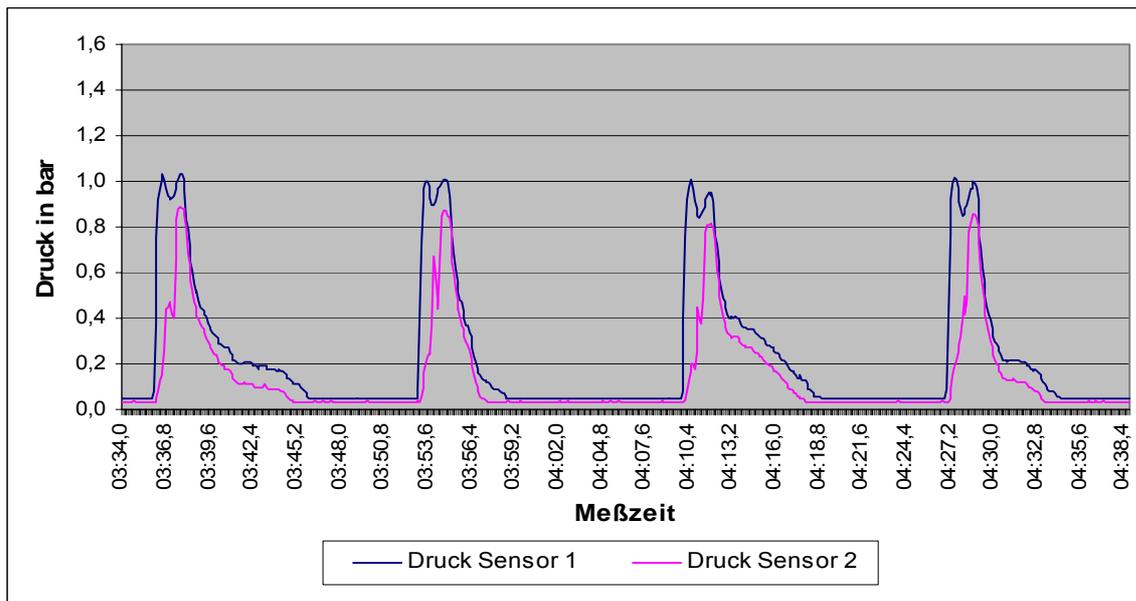
Abb. 140: Beispiel für die gemessenen Druckimpulse in der Leitung

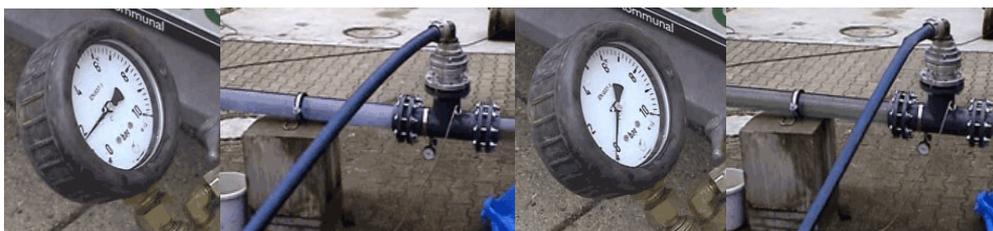
Abb. 141: Druckschlauch und Manometer unter Luftzugabe (li) und druckfrei (re)

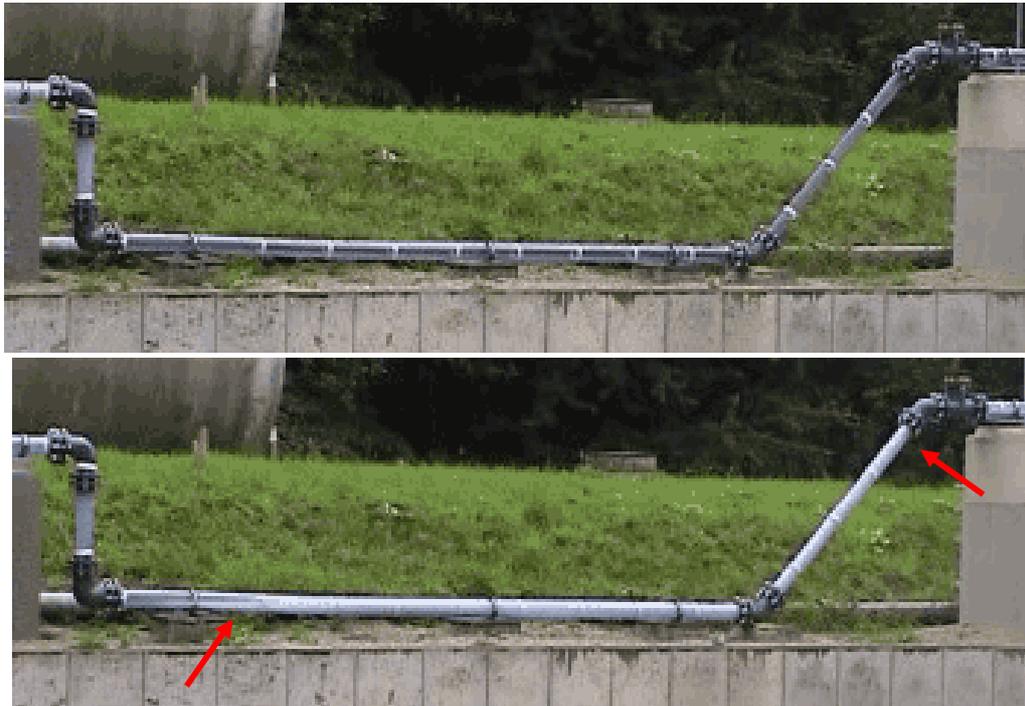
Abb. 142: Momentaufnahmen a) ungefüllte Leitung zwischen den Impulsen (oben) und b) Luftblase bzw. Luft/Wasser-Gemisch des Impulses (s. Bild unten, zwischen den Pfeilen)

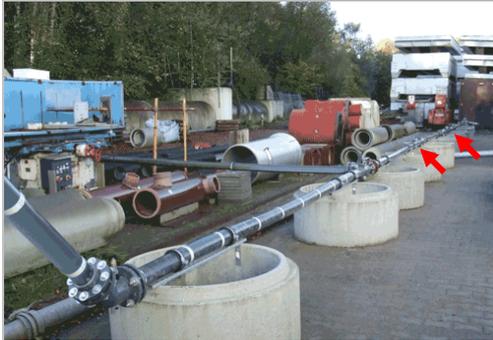
Abb. 143: Bereich der eingebrachten Ablagerungen Fett, Fett/Sand, Flüssigboden, Estrich (s. Pfeile)

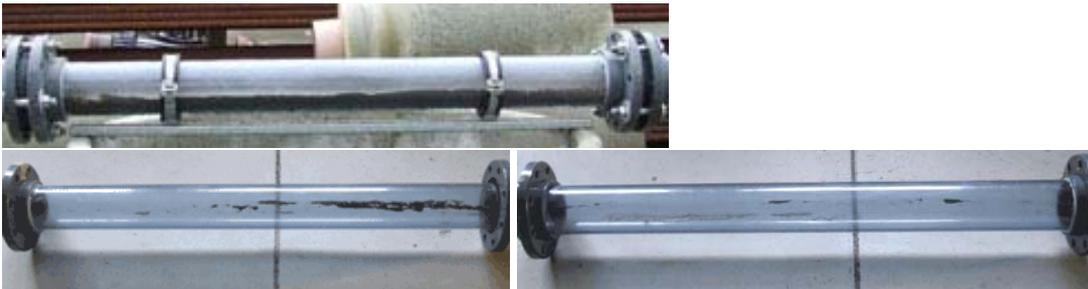
Abb. 144: Außenansicht der Flüssigboden-Ablagerungen vor (oben) und nach (unten) der Reinigung

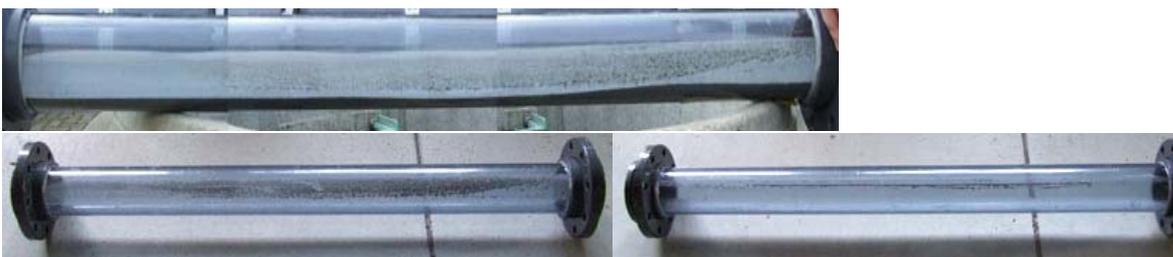
Abb. 145: Außenansicht des Estrich-Ablagerungen vor (oben) und nach (unten) der Reinigung

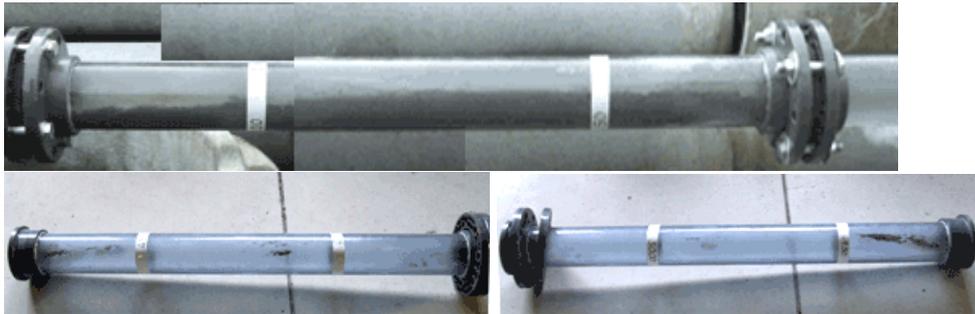
Das **Sand/Fett-Gemisch** wurde ebenfalls in Blöcken von den Spülschwallen mitgerissen. Auch hier verblieben Sand/Fett-Reste auf der Rohrwand, die sich auch bei andauerndem Spülen nicht lösen ließen (s. auch Abb. 146). Darüber hinaus verblieb auf der Rohrwand ein fühlbarer, geringer Fettfilm. Insgesamt wurde ebenfalls rund fünf Minuten gespült.

Abb. 146: Außenansicht der Fett/Sandablagerungen vor (oben) und nach (unten) der Reinigung

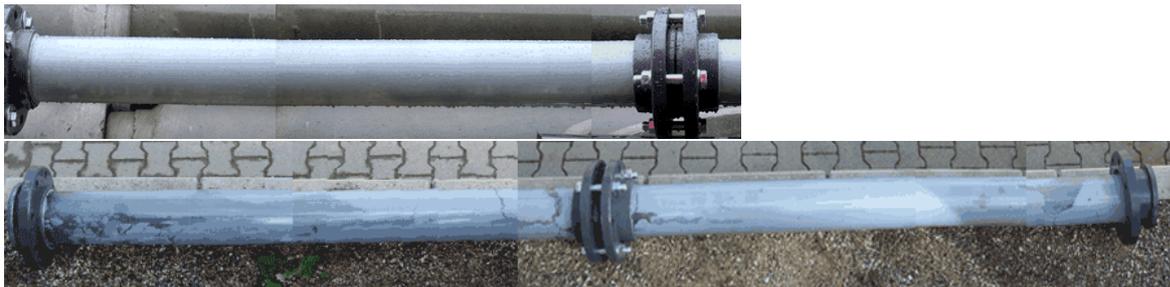
Abb. 147: Außenansicht der Fettablagerungen vor (oben) und nach (unten) der Reinigung

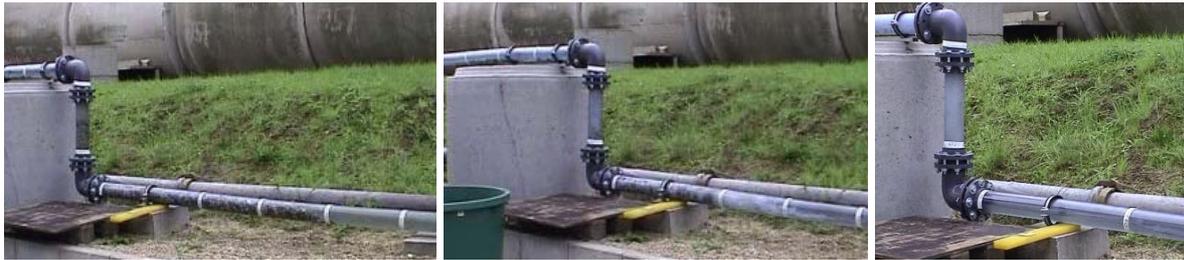
Abb. 148: Zustandsaufnahmen zum Kiestransport am Tiefpunkt

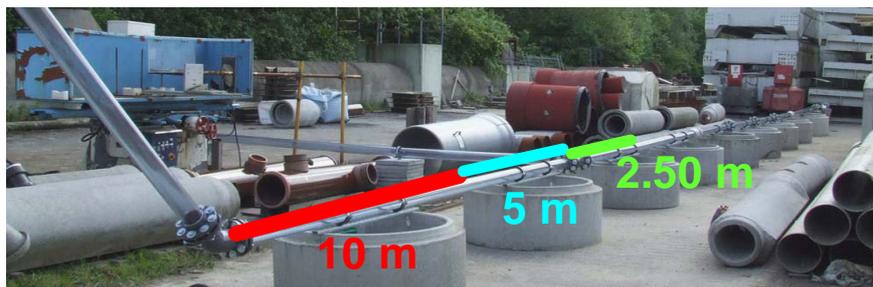
Abb. 150: Bereiche, in die unterschiedliche Materialien zur Produktion einer Verstopfung eingebracht wurden: 10 m Kies - $\frac{3}{4}$ Füllung, 5 m Sand-Fasergemisch - $\frac{1}{2}$ Füllung, 2.50 m Mixtur - $\frac{3}{4}$ Füllung
