Abwasserdruckleitungen *-Möglichkeiten und Verfahren zur Reinigung-*

Harting, K.
Gelsenkirchen, Dezember 2006

IKT - Institut für Unterirdische Infrastruktur
Exterbruch 1
45886 Gelsenkirchen

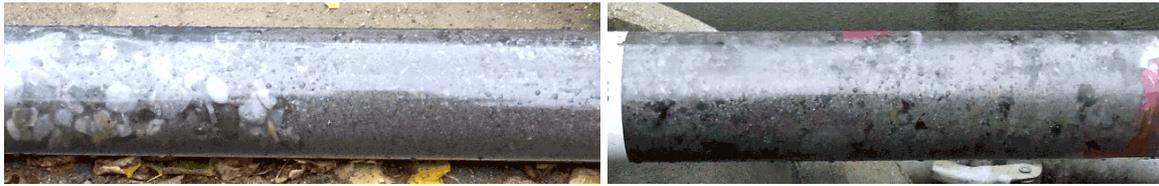
Abb. 151: Mit Wasser aufeinander gespülte Ablagerungen: Übergang von Kies auf Sand/Faser (li) und „Verstopfungsmixtur“ aus Fasern, Sand, Laub, Bentonit, Wasser etc.

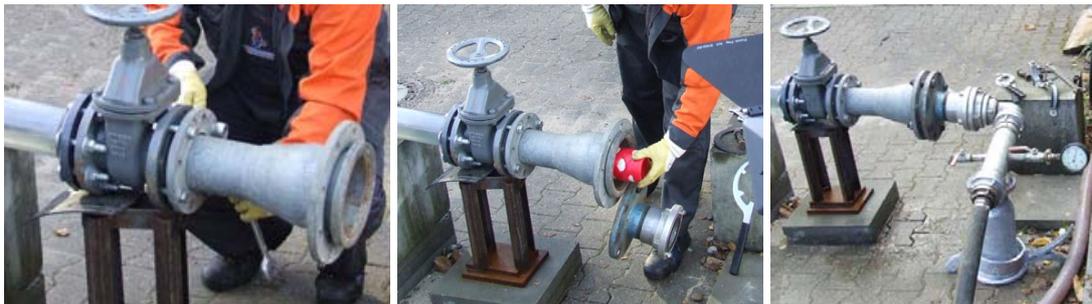
Abb. 152: Konus (li), Einsetzen eines Molche (mi), Anschluss von Manometer und Schlauch zur Tragkraftspritze (re)

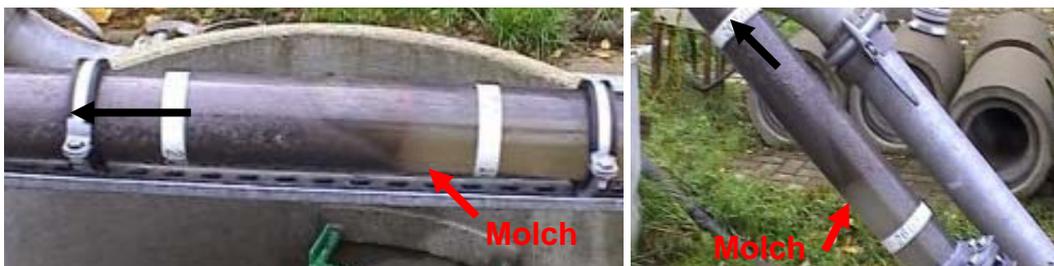
Abb. 157: Reiner Schaumstoffmolch beim Sandvortrieb

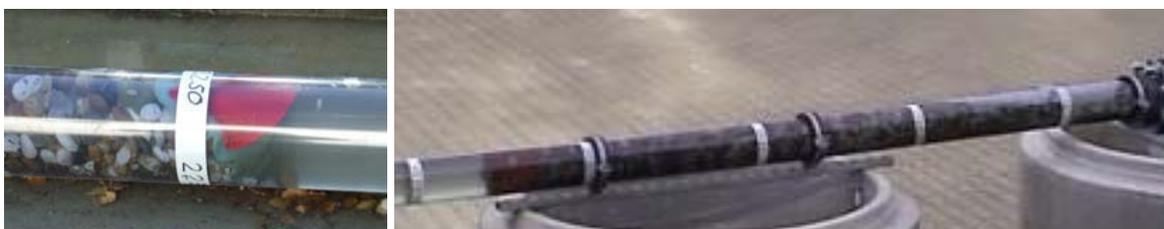
Abb. 158: Schaumstoffmolch, gestoppt durch Kiesablagerungen (li), verkeilter Kies im geraden Leitungsstück (re)

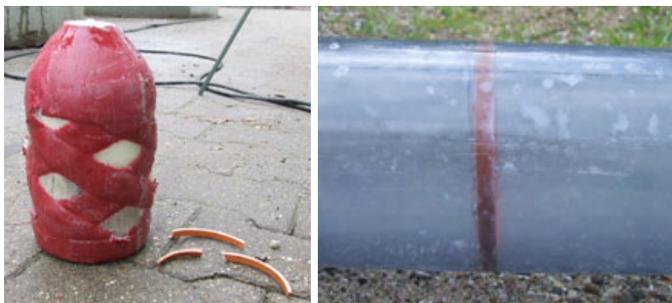
Die mittels eines eingeklebten PVC-Rings simulierten „**Schweißnähte**“ wurden vom Molch gelöst, allerdings mit leichter Beschädigung der Molchbeschichtung (s. Abb. 159). Auch wenn die Nachbildung einer Schweißnaht nur unzureichend gelang, ist aufgrund der nachfolgend beschriebenen Versuche mit Verengungen und einem einragenden Schieber davon auszugehen, dass diese überwunden werden können.

Abb. 159: Gelöste „Schweißnaht“ mit leicht beschädigtem Molch (Molch 7)

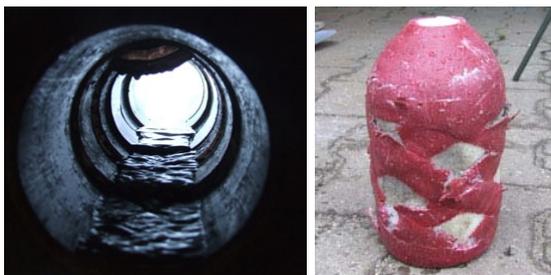
Auch ein um ca. 2,5 cm **einragender Schieber** (s. Abb. 160) konnte vom Schaumstoffmolch \varnothing 120 mm bei einem Druck von ca. 6 bar überwunden werden. Wie Abb. 160 zeigt, erlitt dieser dabei Schäden an der Außenbeschichtung, die sich allerdings nicht störend auf den weiteren Vortrieb des Molches auswirkten.

Abb. 160: Einragender Schieber (li) und beschädigter Molch (re)

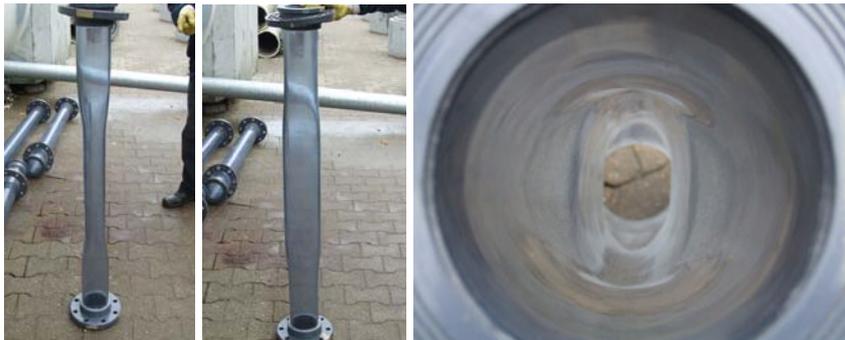
Abb. 161: Ovalisiertes Rohrstück (Verformung 40 %)

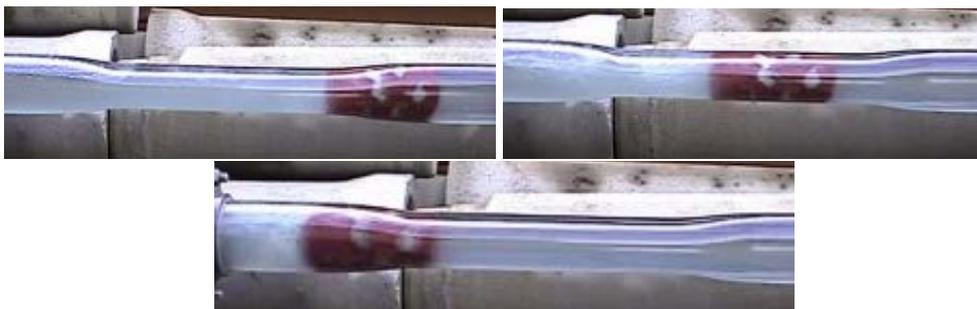
Abb. 162: Überwinden der Verformung von 40 %, Schaumstoffmolch

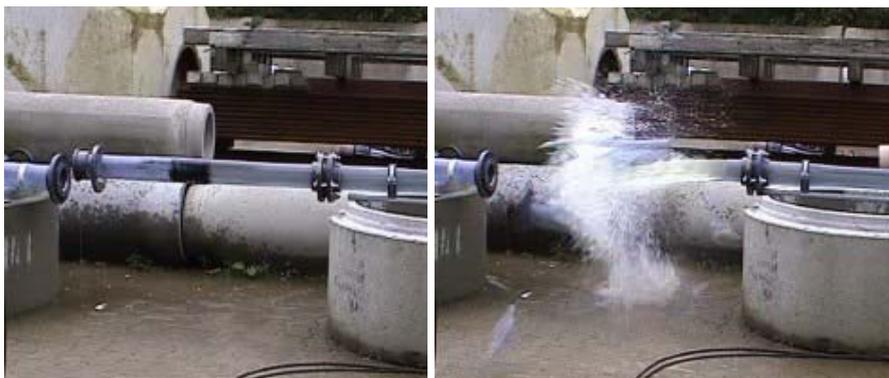
Abb. 163: Zerplatzendes Rohrstück bei Drucksteigerung bis 12 bar (oberhalb des Nenndrucks der Leitung), Rohrstück mit 20 % Verformung

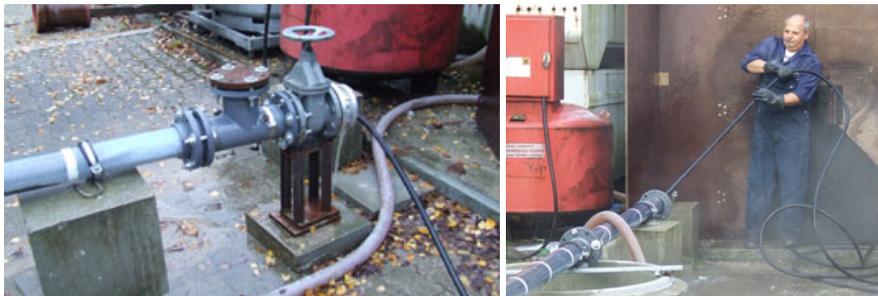
Abb. 164: Über geöffnetes Leitungsende eingebrachter Spülschlauch (li) und Ziehen des Spülschlauches (re)

Durch den Aufbau der Teststrecke entstanden erschwerte Randbedingungen für die Handhabung des Verfahrens: Zum einen musste der Spülschlauch von Hand gezogen werden, da das Spülfahrzeug nicht in Verlängerung der Leitung positioniert werden konnte. Zum anderen konnte die Leitung nicht, wie bei Freispiegelkanälen üblich, mit dem Gefälle gespült werden. Aufgrund des mangelnden Gefälles im Standardbereich floss das durch die HD-Düse eingespülte Wasser nur langsam über den geöffneten Leitungsanfang ab, sodass sich das Rohr teils bis vollständig füllte. Dies schränkt die Transportleistung der Reinigungsdüse erheblich ein.

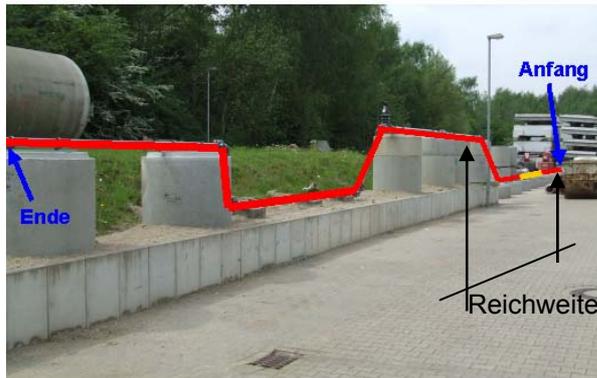
Abb. 165: Reichweite des Spülschlauches in der IKT-Teststrecke

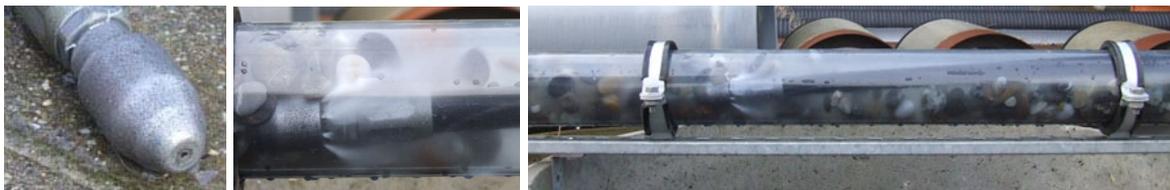
Abb. 168: Stocherdüse (Düse 1) in Kiesablagerungen

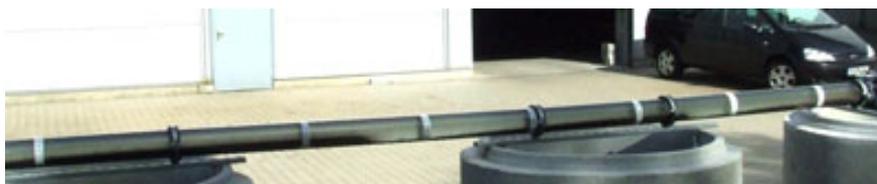
Abb. 169: Dünenbildung des Sandes

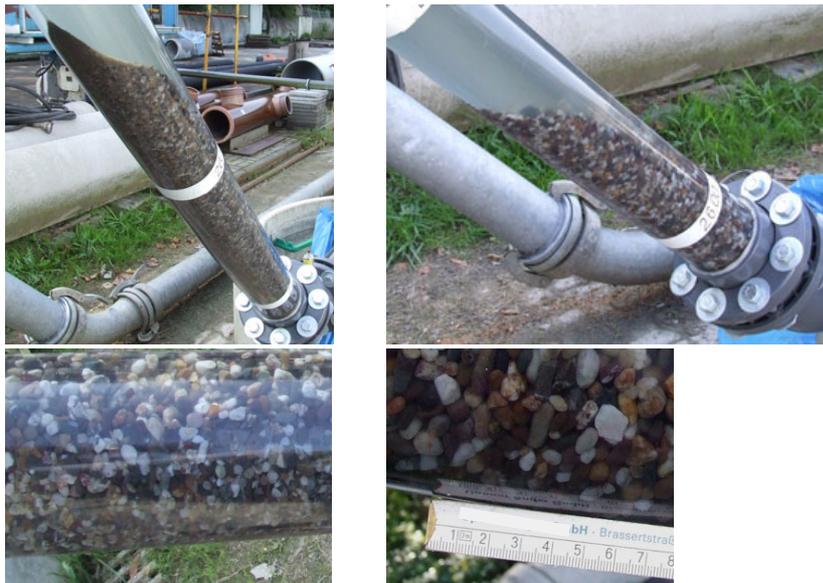
Abb. 170: Sandrückstände bei $v = 0,5 \text{ m/s}$ (li) und $0,6 \text{ m/s}$ (re)

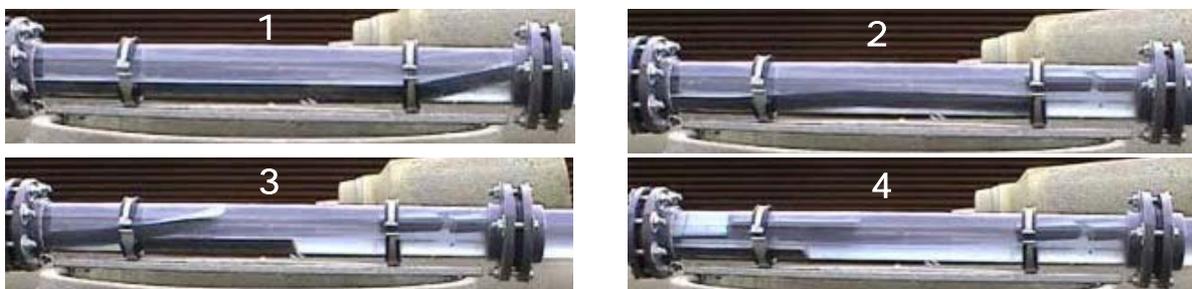
Abb. 171: Lösen des Estrichs

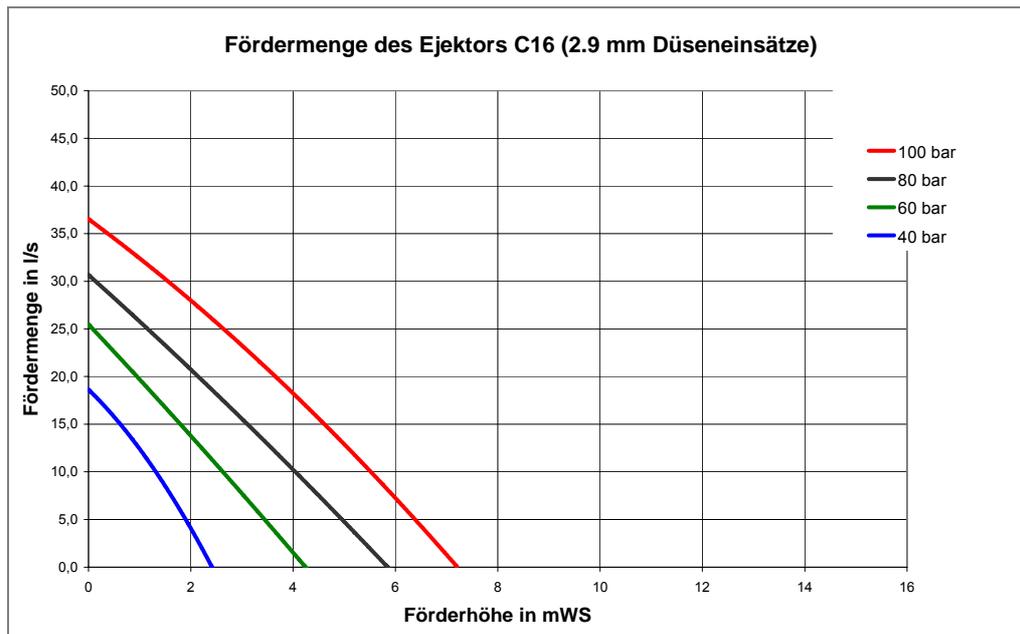
Abb. 175: Idealisierte Druck-Durchfluss-Kennlinie für den Ejektor C 16 (6 Düseneinsätze à 2,9 mm) [43]

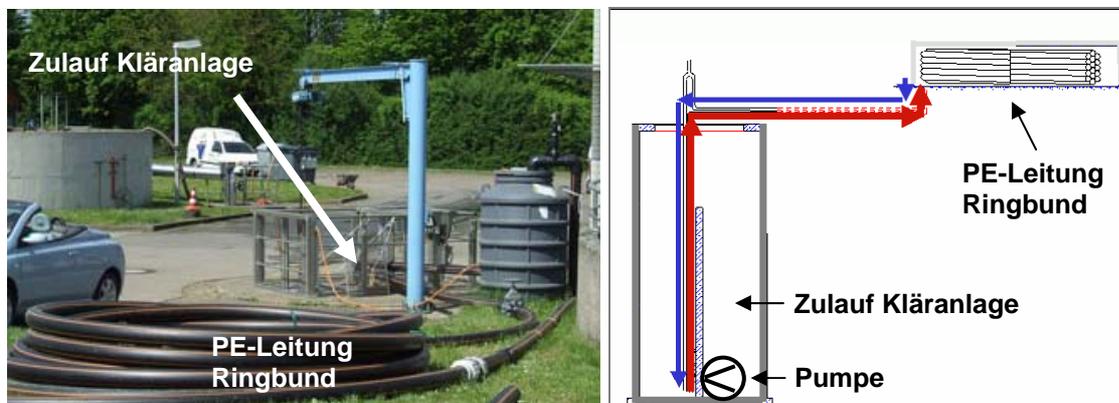
Abb. 176: Teststrecke Kläranlage Porta Westfalica (li), Skizze der Teststrecke (Ansicht) (re)

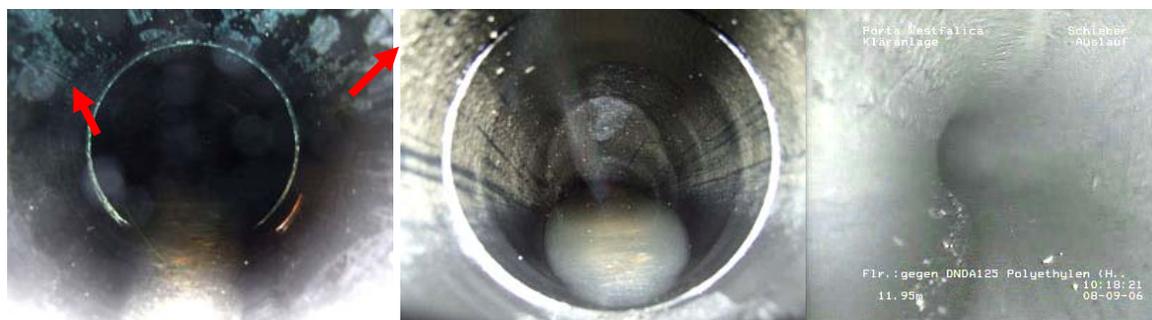
Abb. 177: Sielhautentwicklung in neuer PE-Leitung – nach 4 Wochen (li), nach 8 Wochen (mi), nach 14 Wochen (re)

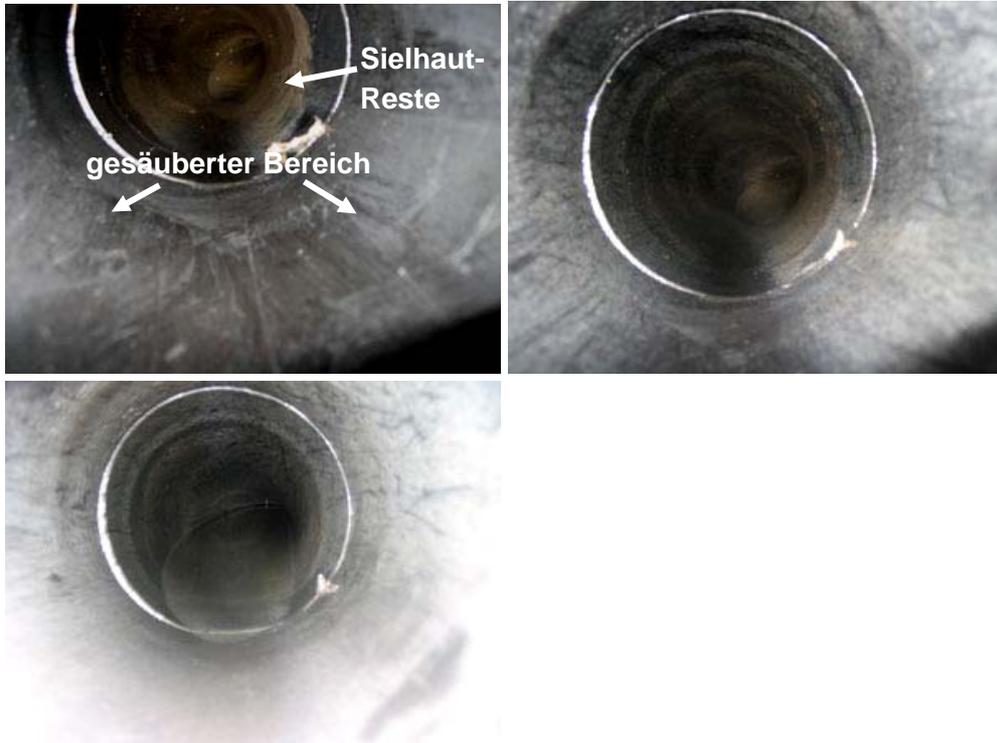
Abb. 178: Sichelhautneubildung: gesäuberte Leitung (oben, li), nach 10 Tagen (oben, re), nach 6 Wochen (unten)
