Kurzbericht

Abnahme von Liningmaßnahmen

- Materialnachweise und Bewertung der Liningqualität -

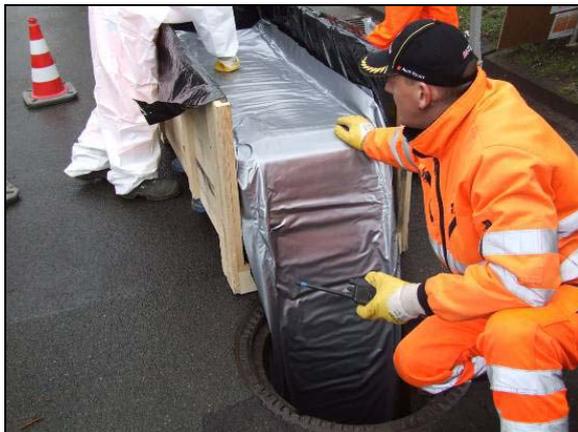
1. Reihe links: Einzug eines GFK-Schlauchliners [Foto: IKT]
rechts: Probenentnahmestelle in einer Kanalhaltung [Foto: IKT]
2. Reihe links: Messaufbau der Wärmefluss-Thermographie im Kanal [Foto: IKT]
rechts: Mit FE-Simulation ermittelte Umfangsspannung [Foto: FH Münster]

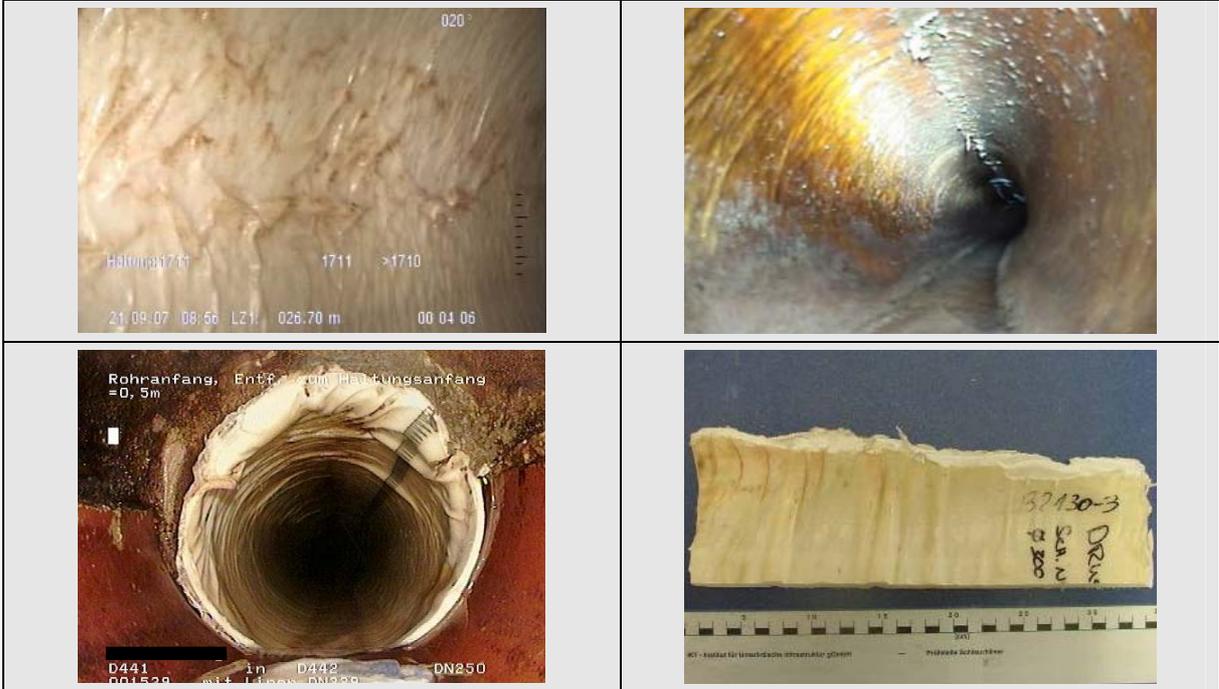
a) Wellige Oberflächenstruktur

Beschreibung:
 Strukturierte, i. d. R. faltige Innenbeschichtungen (NF), die mit Harz gefüllt sind (keine Hohlstellen), in unterschiedlicher Form, Größe, Lage und Dichte; keine Faltenbildung im Sinne von geometrischen Imperfektionen (vgl. Katalog-Nr. 1d „Örtlich begrenzte Vorverformungen“); Abgrenzung von deutlich ausgeprägteren Falten in Quer- und Längsrichtung; i. d. R. bei der Bauabnahme schon vorhanden (vgl. Bild l. o., Bild r. o., Bild l. u. und Bild r. u.)

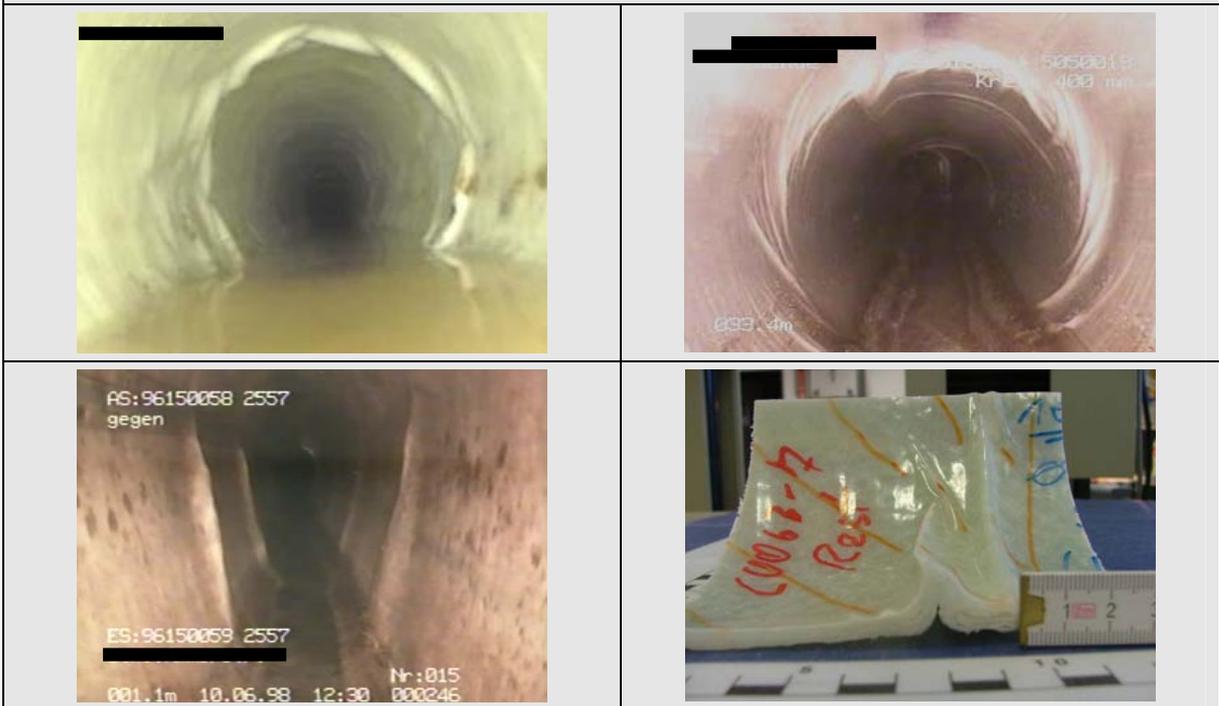
b) Querfalten

Beschreibung:
 In Umfangsrichtung verlaufende Falten, umlaufend oder auf Sohl-, Kämpfer- und/oder Scheitelbereich beschränkt; mit unterschiedlichen geometrischen Ausprägungen (vgl. Bild l. o., Bild r. o., Bild l. u. und Bild r. u.); Faltenbildung deutlich ausgeprägter als bei welligen Oberflächenstrukturen; i. d. R. bei der Bauabnahme schon vorhanden

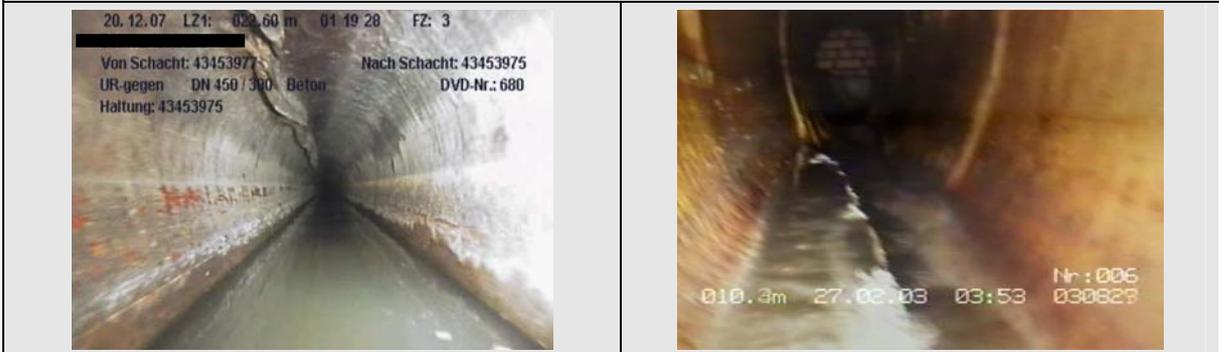
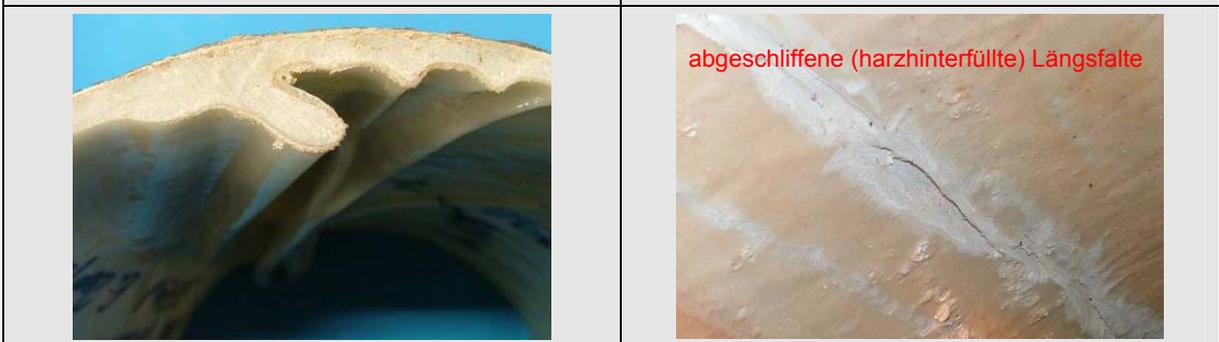
c) Längsfalten (harzhinterfüllt)

Beschreibung:
 Axial verlaufende Falten (harzhinterfüllt), unterschiedlich ausgeprägt, Verlauf in Sohl-, Kämpfer- und/oder Scheitelbereich möglich (vgl. Bild l. o., Bild r. o. und Bild l. u.); keine Faltenbildung im Sinne von geometrischen Imperfektionen (vgl. Katalog-Nr. 1d „Örtlich begrenzte Vorverformungen“) ⇒ keine Hohlstellen, Trägermaterial (scheinbar) nicht beeinträchtigt (vgl. Bild r. u.); i. d. R. bei der Bauabnahme schon vorhanden

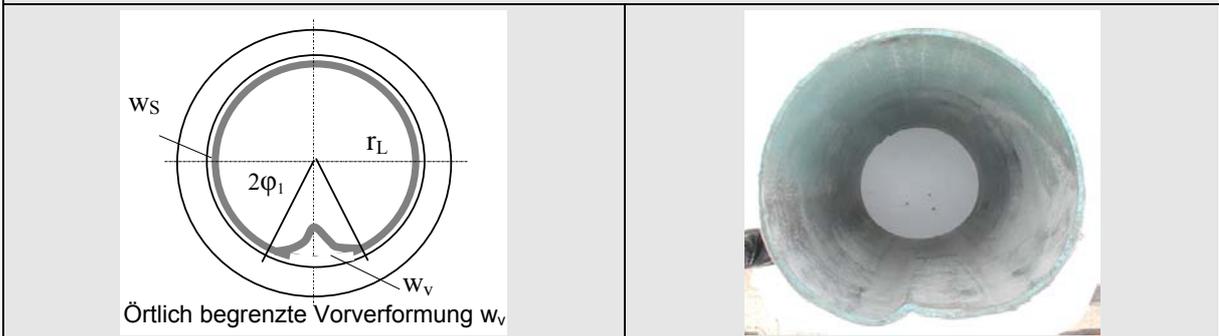
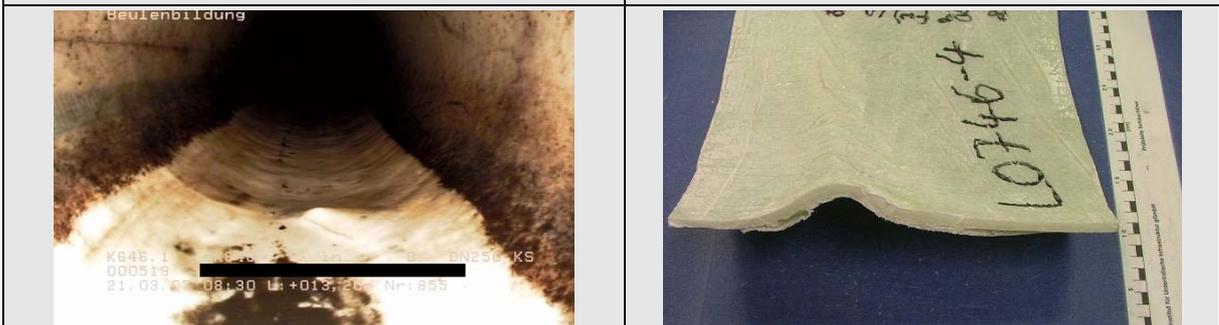
d) Örtlich begrenzte Vorverformungen (geometrische Imperfektionen)

Beschreibung:
 Statisch relevante einbaubedingte Vorverformungen, wie z. B. örtlich begrenzte (nicht harzhinterfüllte) Falten und Beulen mit Hohlräumen (vgl. Bild l. o., Bild r. o., Bild l. u. und Bild r. u.); unmittelbar nach Einbau vorhanden
Anmerkung: Zu den geometrischen Imperfektionen zählt auch ein vorhandener Ringspalt, jedoch liegen für die Bildung eines auffälligen Ringspalts keine Beispiele vor, da eine In-situ-Vermessung nach derzeitigem Kenntnisstand nahezu unmöglich ist

Die untersuchten Längs- und Querfalten hatten eine Höhe von jeweils 20 mm Höhe (= 13 % des Linerradius), die Ausdehnung betrug 10° bzw. 30 mm. Alle Berechnungen wurden für einen äußeren Druck aus 5 m Wassersäule durchgeführt.

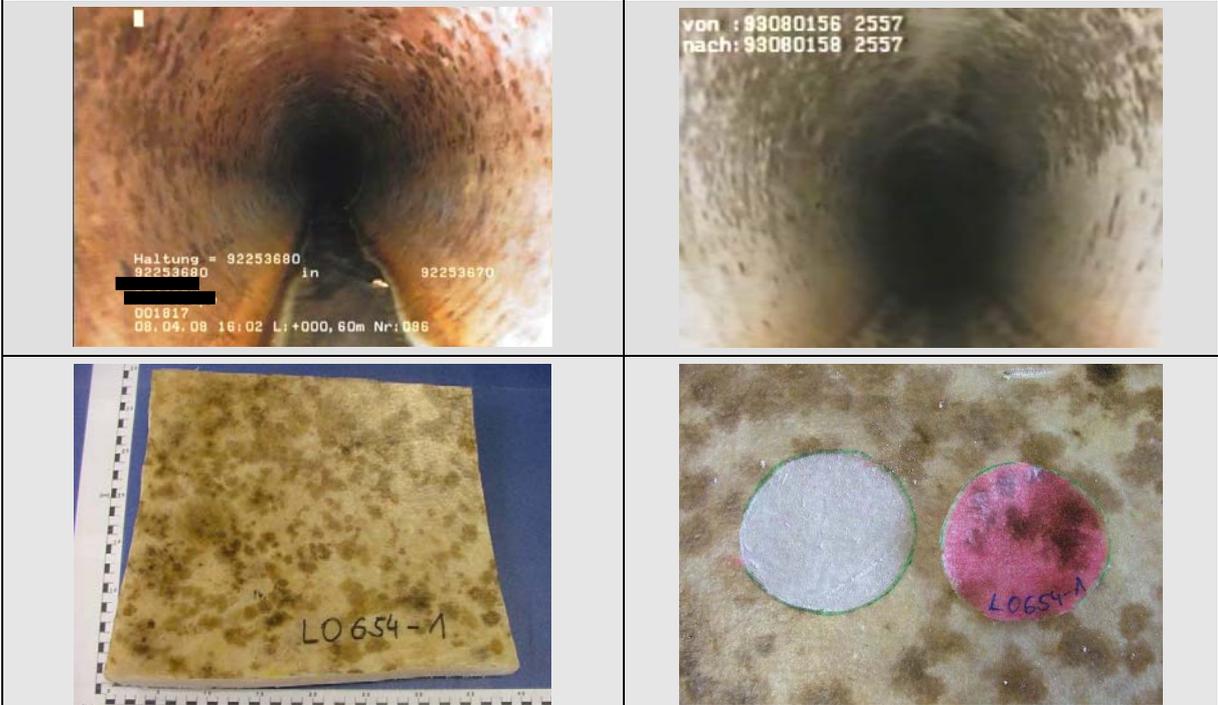
a) Verfärbungen an der Linerinnenseite

Fleckenartige Verfärbungen im Bereich der Innenbeschichtung in unterschiedlicher Form, Größe, Lage und Dichte, die farblich vom restlichen Linermaterial abweichen (vgl. Bild l. o., Bild r. o., Bild l. u. und Bild r. u); nur bei in Betrieb befindlichen Linern vorgefunden (z. B. im Rahmen von Gewährleistungsabnahmen); i. d. R. nur bei NF, da die Innenbeschichtung im Kanal verbleibt

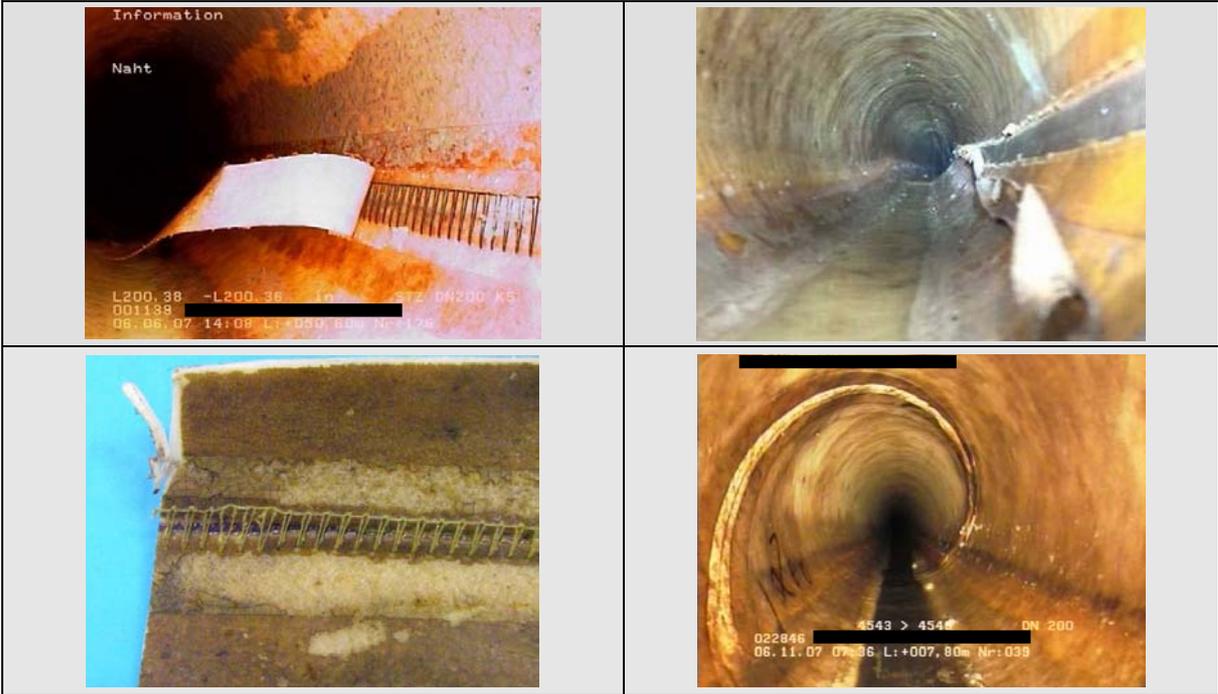
b) Nahtbereiche

Nahtstellen kommen zum Vorschein (nur bei NF-Linern), teilweise Ablösungen der Nahtüberdeckung (vgl. Bild l. o.) und der Innenbeschichtung (vgl. Bild r. o., Bild l. u.); i. d. R. nur bei in Betrieb befindlichen Linern zu beobachten (z. B. im Rahmen von Gewährleistungsabnahmen); aber auch: spiralförmig verlaufende Nähte bei NF-Linern unmittelbar nach Einbau feststellbar (vgl. Bild r. u.)

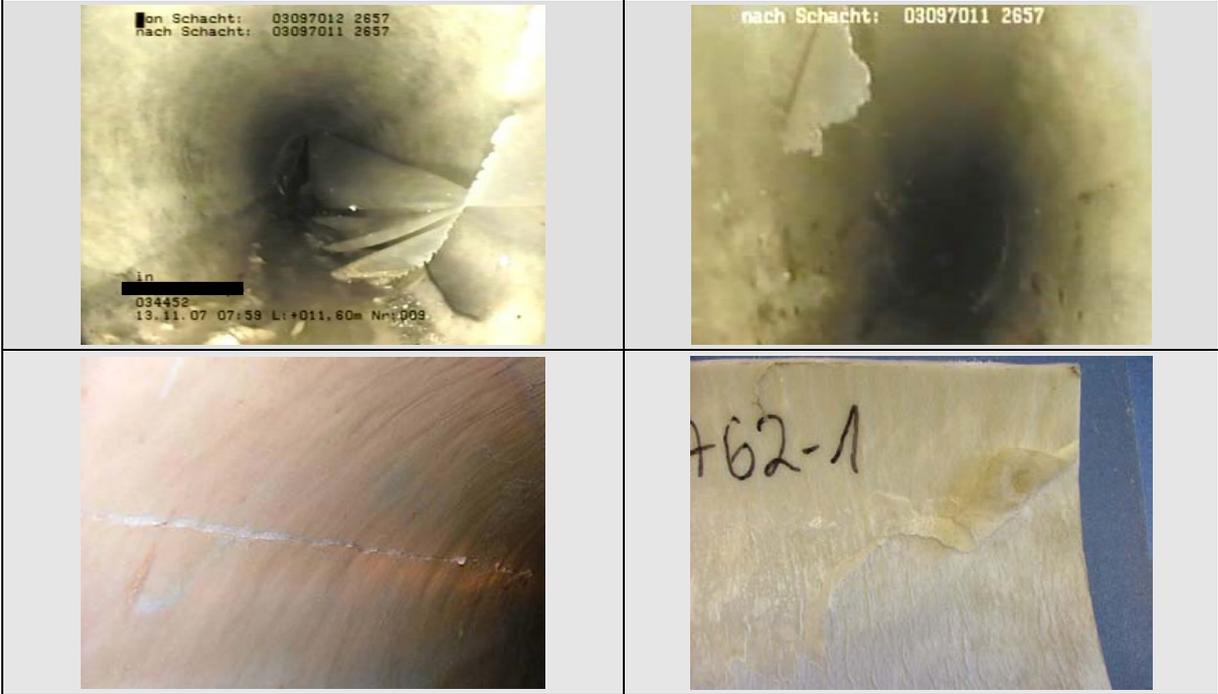
c) Innenfolien und -beschichtungen

Beschreibung:
 Fall 1 (Innenfolie wird nach Linereinbau entfernt, z. B. bei GFK-Linern):
 Innenfolie unvollständig bzw. gar nicht entfernt (vgl. Bild l. o. und Bild r. o.), Folienreste frei liegend im Kanal
 Fall 2 (Innenbeschichtung verbleibt im Kanal, z. B. bei NF-Linern):
 Risse und Ablösungen sind zu erkennen (vgl. Bild l. u. und Bild r. u.)

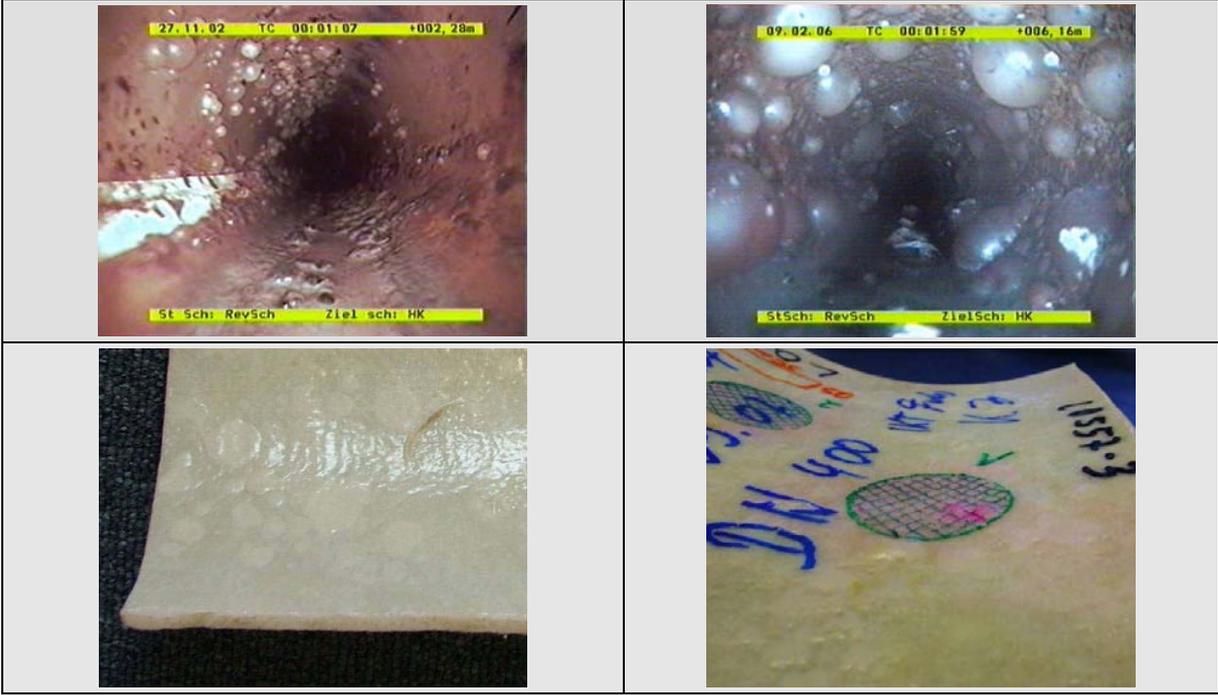
d) Blasen

Beschreibung:
 Blasenbildung im Bereich der Innenbeschichtung in unterschiedlicher Form, Größe, Lage und Dichte; z. T. deutlich ausgeprägt (vgl. Bild l. o. und Bild r. o.); aber auch: feine Blasenbildung, die z. T. nur an Probekörpern im Labor erkennbar sind (vgl. Bild l. u. und Bild r. u.); i. d. R. bei der Bauabnahme schon vorhanden

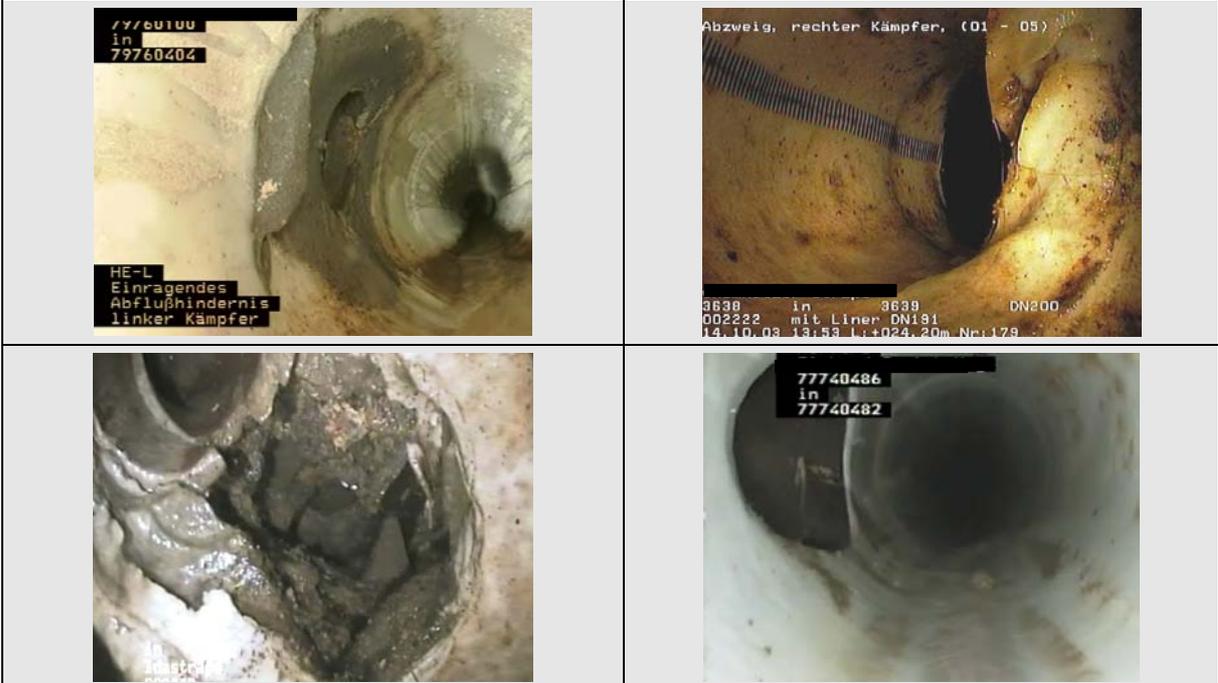
a) Auffällige seitliche Zuläufe

Auffälligkeiten an seitlichen Zuläufen treten in unterschiedlichen Erscheinungen auf, wie z. B. Rückstände von Verpressharz als einragendes Hindernis in den Kanal (vgl. Bild l. o.), deutlich erkennbare Faltenbildungen im Anschlusskanal (vgl. Bild r. o.), Fehlfürsungen in unmittelbarer Nähe zum seitlichen Zulauf (vgl. Bild l. u.), fehlende Hutprofile bzw. Anbindungen mittels Verpresstechnik (vgl. Bild r. u.)

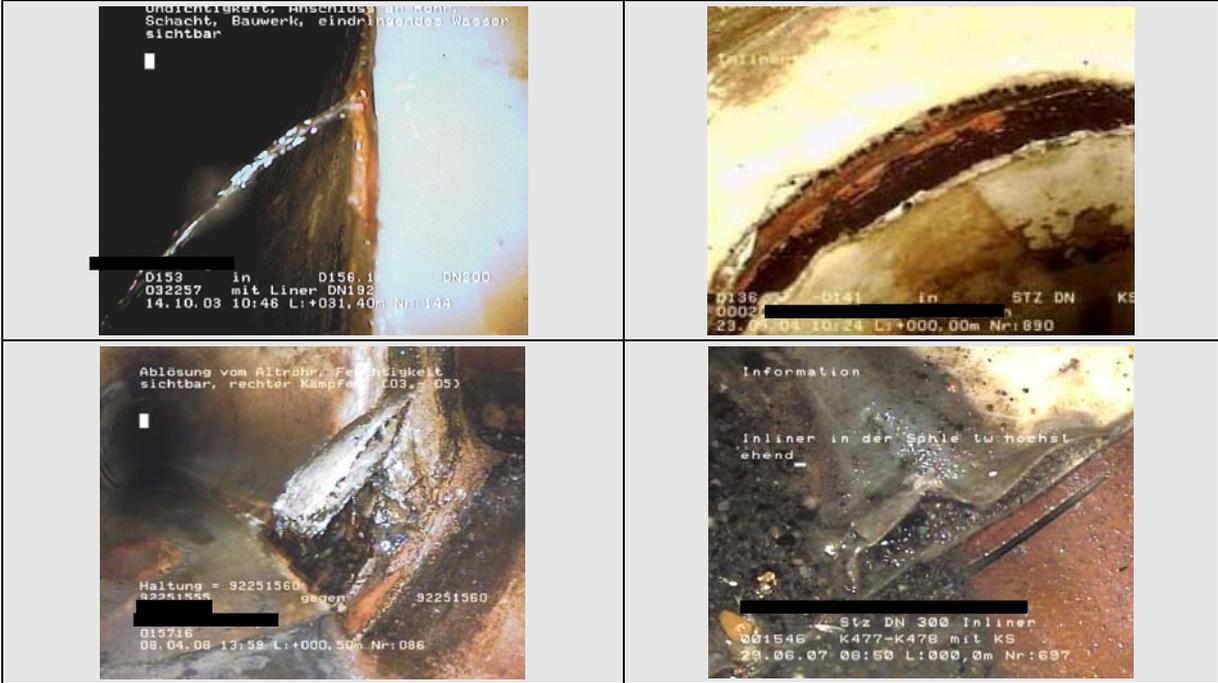
b) Undichte Schachtanbindungen

Auffälligkeiten treten in unterschiedlichen Erscheinungen auf, wie z. B. Infiltrationen infolge Linerhinterläufigkeiten (vgl. Bild l. o.), Risse im Anbindungsbereich sowohl in Querrichtung (vgl. Bild r. o.) als auch in Längsrichtung, Ablösungen der Anbindungen vom Altröhr (vgl. Bild l. u.) und Ablösungen des Liners (vgl. Bild r. u.); i. d. R. nur bei in Betrieb befindlichen Linern vorgefunden (z. B. im Rahmen von Gewährleistungsabnahmen)

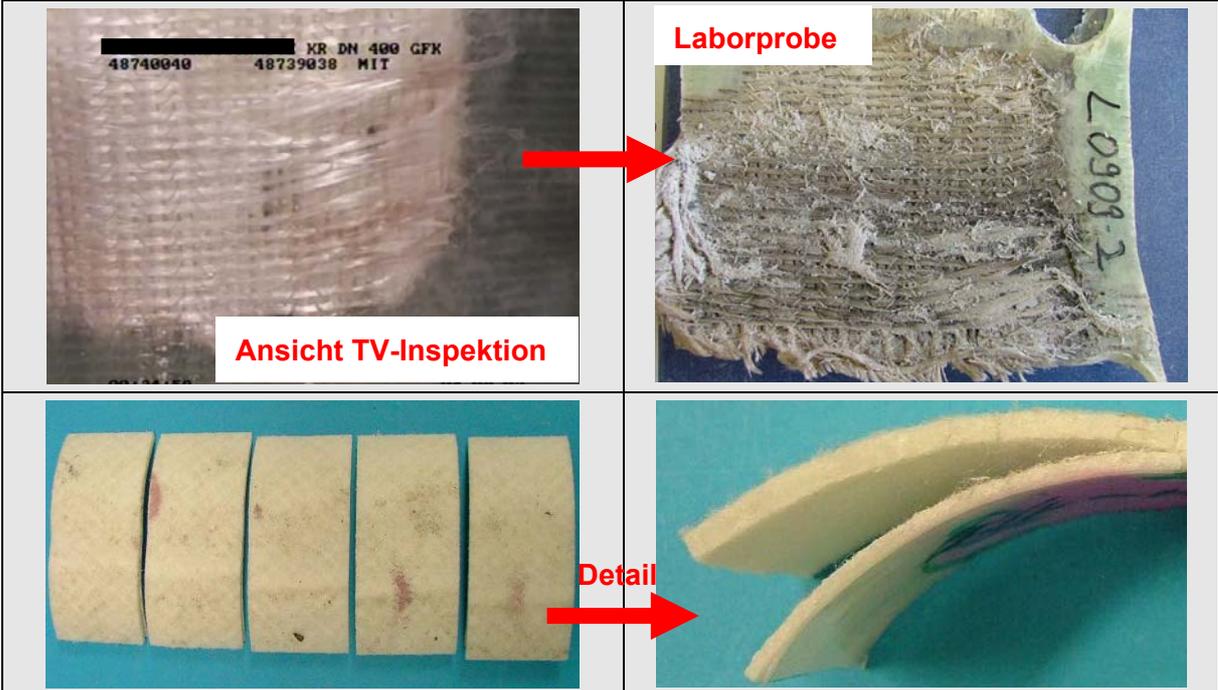
a) Unzureichend imprägnierte Fasern

- Fall 2: NF-Liner: Bei Schlauchlinersystemen mit einem Trägermaterial bestehend aus Nadelfilz sind unzureichend getränkte Abschnitte im Rahmen von Kanalinspektionen kaum zu erkennen, da aufgrund der vorhandenen Innenbeschichtungen und eingeschränkter Lichtverhältnisse das Laminat nahezu nicht sichtbar ist; bei Probekörpern im Labor ist eine mangelnde Imprägnierung deutlich im Wandaufbau und auf der Linerrückseite (z. B. nach dem Entfernen des Preliners) zu erkennen (vgl. Bild l. u. und Bild r. u.)

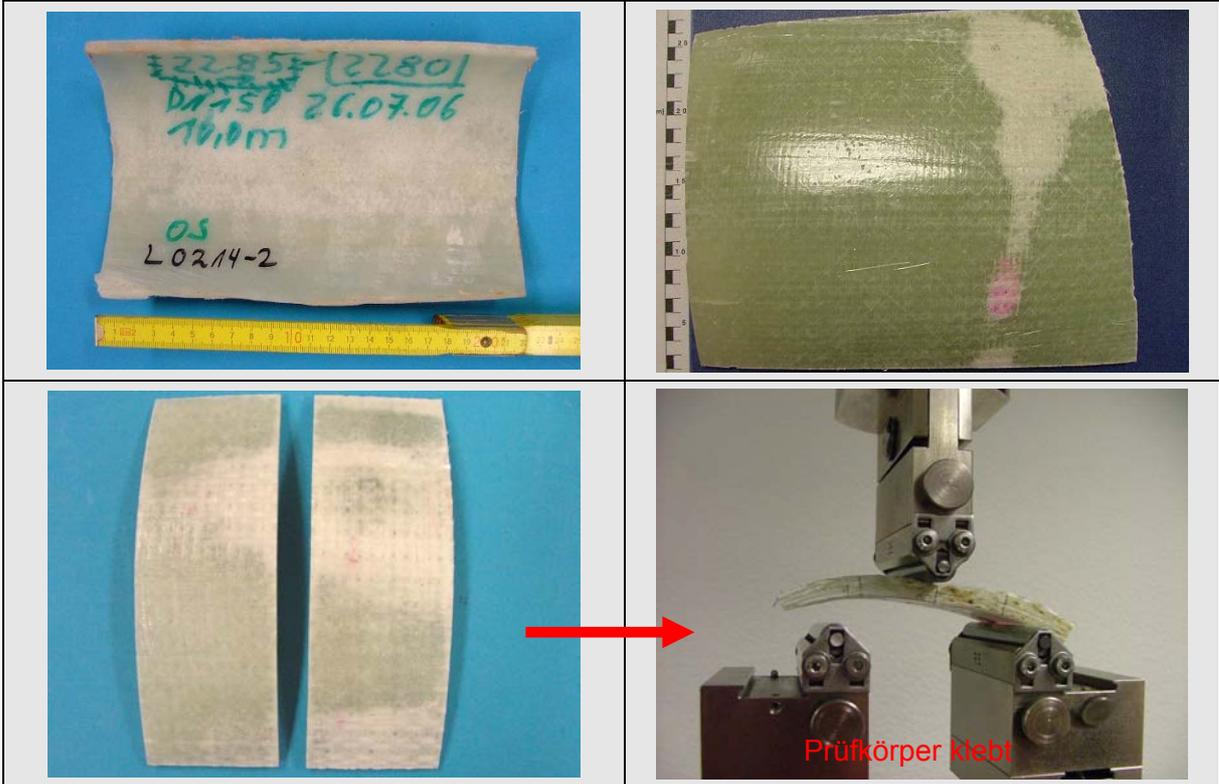
a) Farbänderungen an der Linerwand

Beschreibung:
 Unzureichend ausgehärtete Linerabschnitte sind im Rahmen von Kanalinspektionen kaum erkennbar; ein Indiz für diese Auffälligkeit kann – unabhängig vom System – eine farbliche Veränderung der Linerinnenwand sein (vgl. unzureichende Tränkungen); bei UP-Harz getränkten Systemen kann darüber hinaus vorhandener Styrolgeruch ein Anzeichen für Aushärtingsdefizite sein; bei Probekörpern im Labor sind die farblichen Abweichungen deutlicher zu erkennen (vgl. Bild l. o., Bild r. o. und Bild l. u.); nicht vollständig ausgehärtete Liner zeichnen sich durch ein vom Standard (NF o. GFK) abweichendes Bruchverhalten bei Belastung im 3-Punkt-Biegeversuch aus (vgl. Bild r. u.)

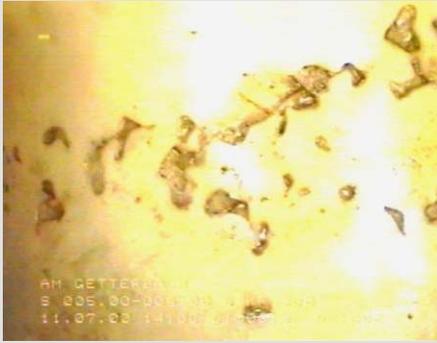
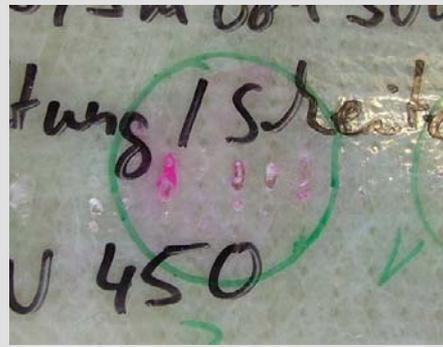
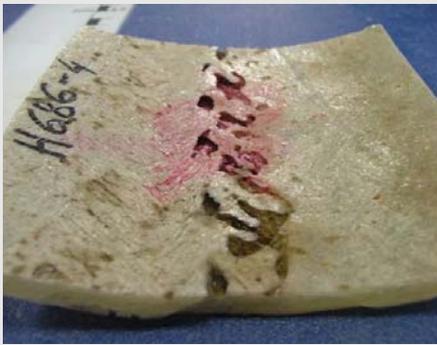
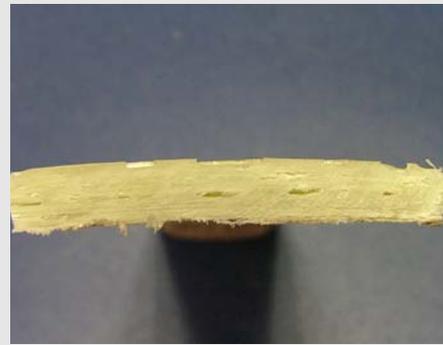
a) Lufteinschlüsse

Lufteinschlüsse (Lunker, Poren und Hohlräume) im Liner, die in unterschiedlicher Form, Größe, Lage und Dichte sowohl auf der Linerrinnenseite (vgl. Bild l. o., Bild r. o. und Bild l. u.), der Lineraußenseite und im Wandaufbau (vgl. Bild r. u.) zum Vorschein kommen; im Kanal kaum erkennbar, jedoch unter Laborbedingungen bei entsprechender Größe deutlich sichtbar

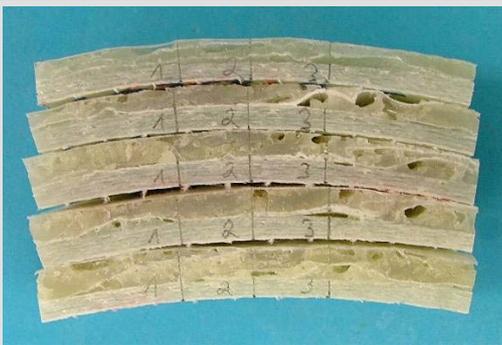
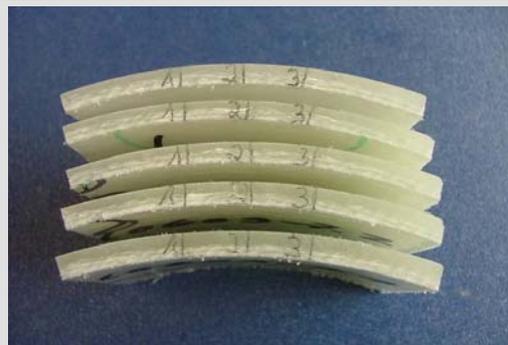
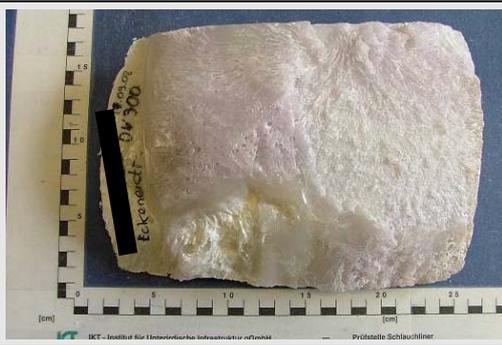
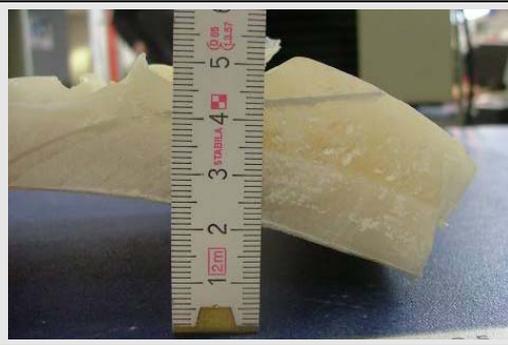
b) Reinharzschichten und lokaler Harzüberschuss

1. Extrem ausgeprägte, durchgängige Reinharzschichten auf der Linerrückseite (vgl. Bild l. o. und Bild r. o.); bei GFK-Linern zählt diese Schicht nicht zur statisch tragenden Wanddicke
2. Lokaler Harzüberschuss auf der Linerrückseite (vgl. Bild l. u. und Bild r. u.)

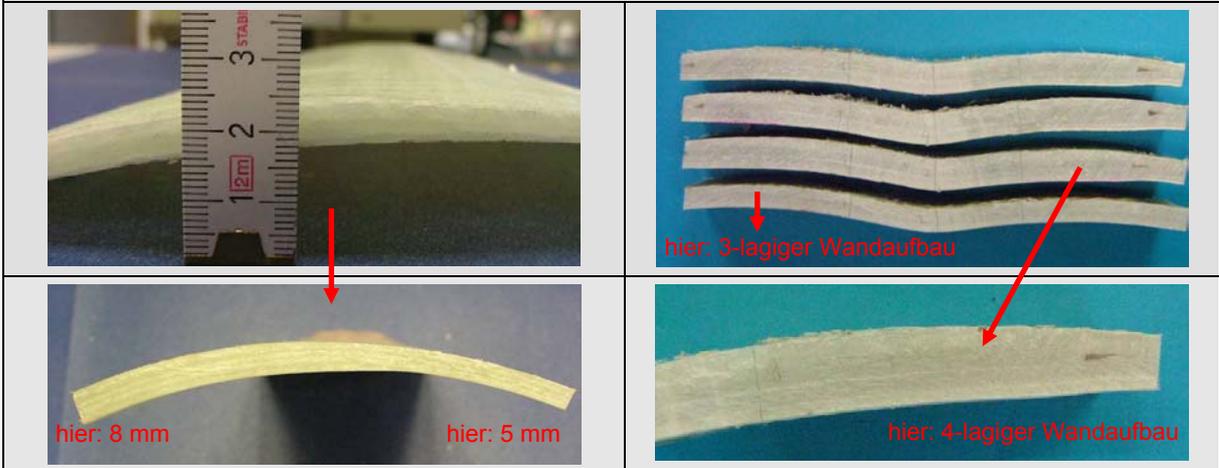
c) Unregelmäßiger Wandaufbau

Schwankungen der Wanddicke eines Querschnitts in Längs- und/oder Umfangsrichtung von z. T. deutlich über 50 % (vgl. Bild l. o. und Bild l. u.); Wechselnde Anzahl der Filzlagen in Teilbereichen einer Probekörperserie (vgl. Bild r. o. und Bild r. u.)

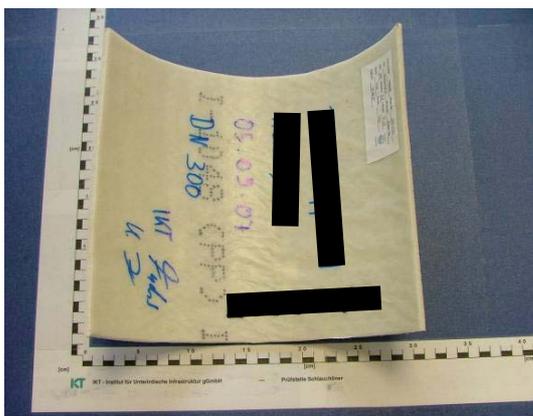
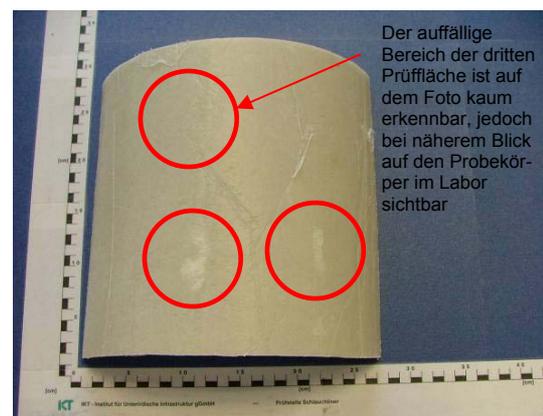
a) Innenseite des Probekörpers

b) Außenseite des Probekörpers

Abb. 1: Beispiel eines Nadelfilz-Schlauchliners (NF-UP, DN 300, Bj. 2007), Wareneingang

In Abb. 1 ist ein Probekörper eines Nadelfilz-Schlauchliners der Nennweite DN 300 dargestellt. Die Baumaßnahme wurde im Jahr 2007 ausgeführt, der Probekörper wurde im Rahmen der Bauabnahme zwecks Materialprüfungen von der Prüfstelle für Bauprodukte des IKT untersucht. Bei dem Wareneingang im Labor scheint der Probekörper auf den ersten Blick **keine optischen Auffälligkeiten** aufzuweisen (vgl. Abb. 1 a). Bei näherer Betrachtung sind jedoch auf der Außenseite kleinere hellere Stellen zu erkennen, die ein Indiz auf eine **unzureichende Harzimprägnierung** sein können (vgl. Abb. 1 b). Drei dieser Stellen, bei denen ein Anfangsverdacht auf mögliche Undichtigkeiten vorlag, wurden daher zunächst für die Dichtheitsprüfung ausgewählt.

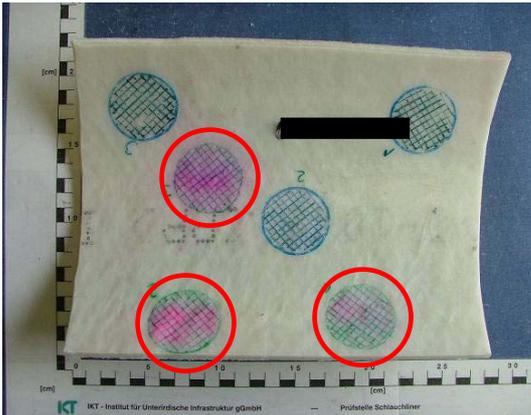
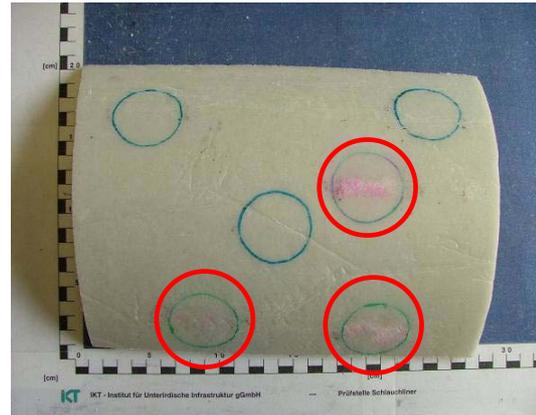
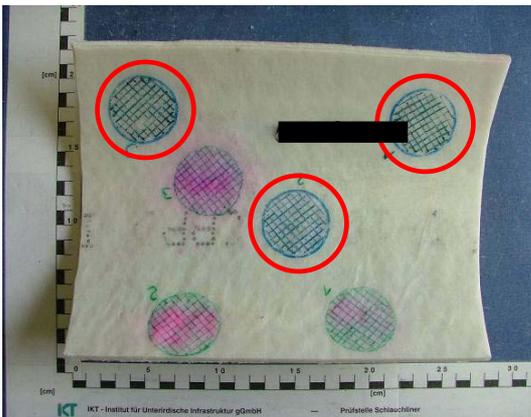
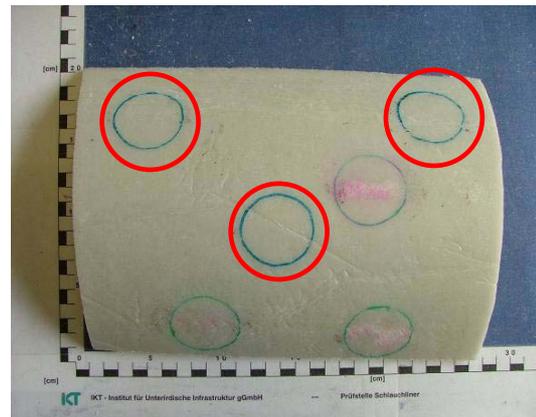
a) Innenseite nach erster Prüfung

b) Außenseite nach erster Prüfung

c) Innenseite nach zweiter Prüfung

d) Außenseite nach zweiter Prüfung

Abb. 2: *Beispiel eines Nadelfilz-Schlauchliners (NF-UP, DN 300), nach Dichtheitsprüfung*

Im Ergebnis dieser ersten Dichtheitsprüfung wurde festgestellt, dass an allen **drei Prüfflächen** bereits nach sehr geringer Prüfzeit ($\ll 1$ min) Tropfenbildung der roten Prüfflüssigkeit auf der Außenseite zu beobachten war. Die Bewertung des Ergebnisses lautete somit „**undicht**“. In Abb. 2 a und b ist der Prüfkörper nach der Dichtheitsprüfung dargestellt. Die als

undicht erkannten Prüfflächen, sowohl auf der Linerinnen- als auch auf der Lineraußenseite, sind durch Kreise markiert.

Die **Dichtheitsprüfung** wurde anschließend an **drei** willkürlich gewählten **weiteren Prüfflächen** an demselben Probekörper wiederholt. Im Ergebnis der Wiederholungsprüfung zeigte sich, dass alle drei Prüfstellen nach einer 30-minütigen Unterdruckprüfung keine Undichtigkeiten zeigten. Auch eine rötliche Verfärbung der Innenseiten ohne Tropfenbildung – wie sie im Übrigen zulässig ist – konnte nicht beobachtet werden (vgl. Abb. 2 c und d). Das Prüfergebnis würde somit „**dicht**“ lauten.

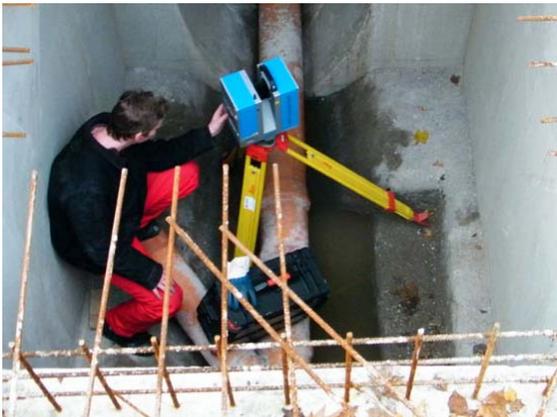
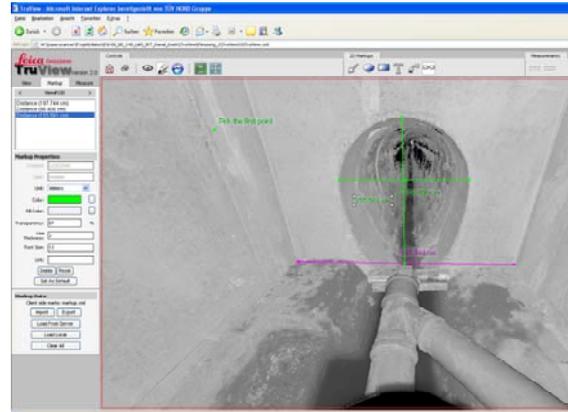
a) Vermessen des Startschachtes
Abb. 3: 3D-Laserscanning (DMT, Essen)

b) Visualisierung der Messdaten, Beispiel

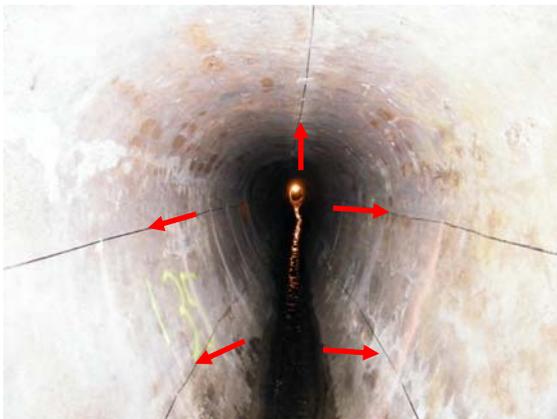
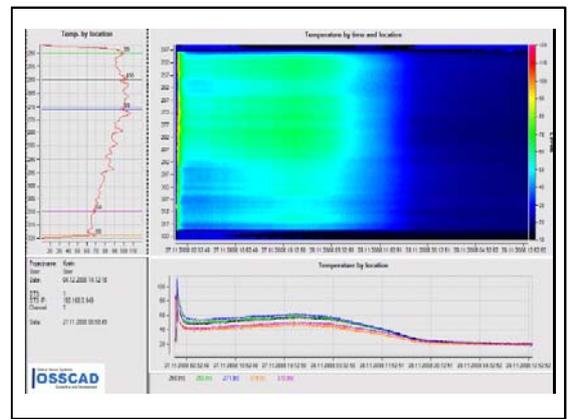
a) Installierte Messkabel am Altröhre
Abb. 4: Baubegleitende Temperaturmessung (OSSCAD, Bergisch Gladbach)

b) Ergebnisgrafik, Beispiel

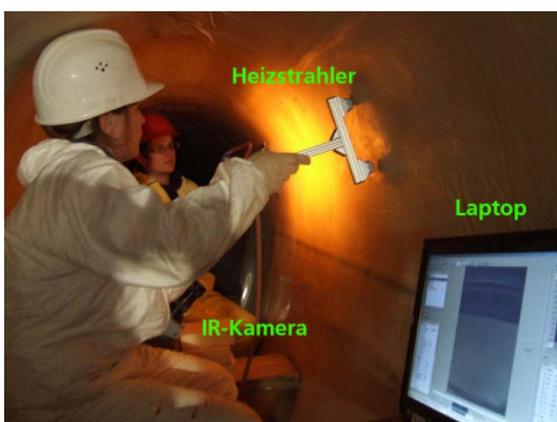
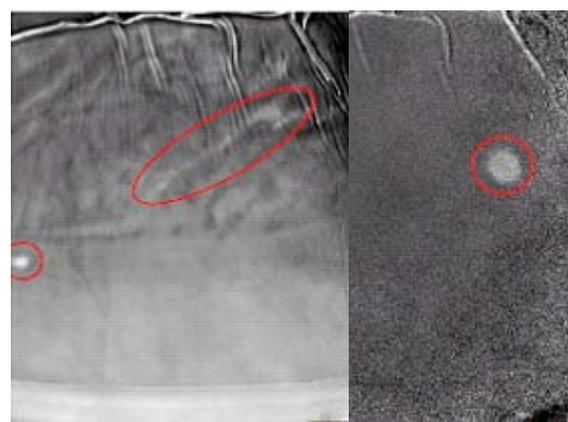
a) Messung im Kanal
Abb. 5: Wärmefluss-Thermographie (Fraunhofer WKI, Braunschweig)

b) Messergebnisse, Beispiel

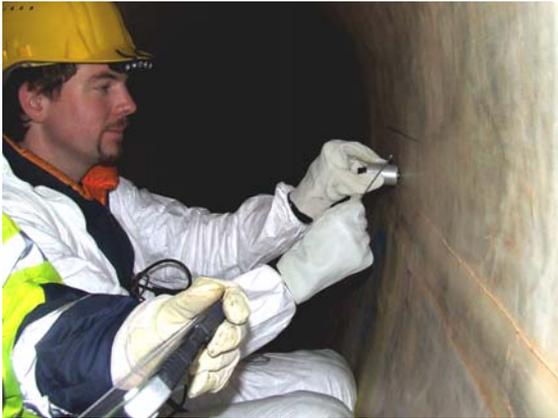
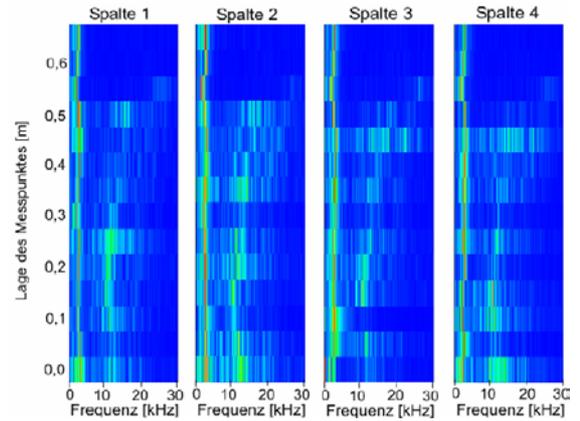
a) Messung im Kanal

b) Messergebnisse, Beispiel

Abb. 6: *Impakt-Echo-Verfahren (MPA Stuttgart)*

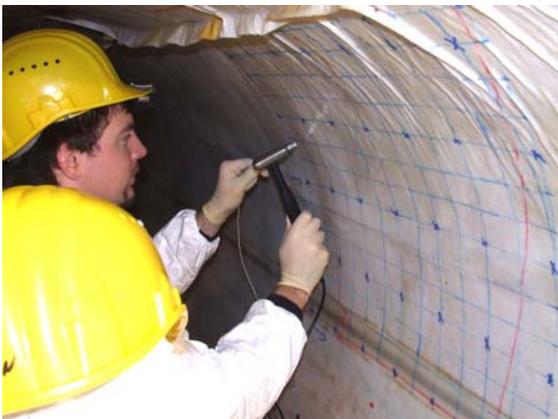
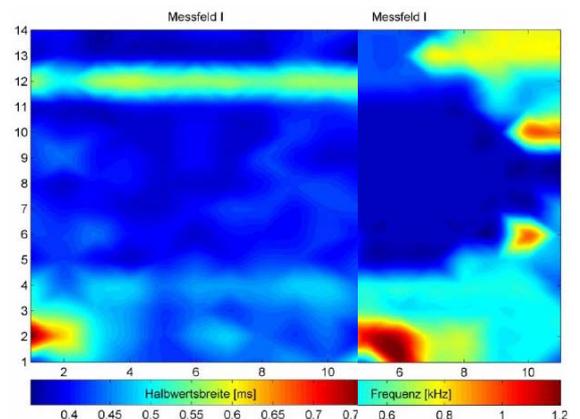
a) Messung im Kanal

b) Messergebnisse, Beispiel

Abb. 7: *Lokale Resonanzspektroskopie (MPA Stuttgart)*

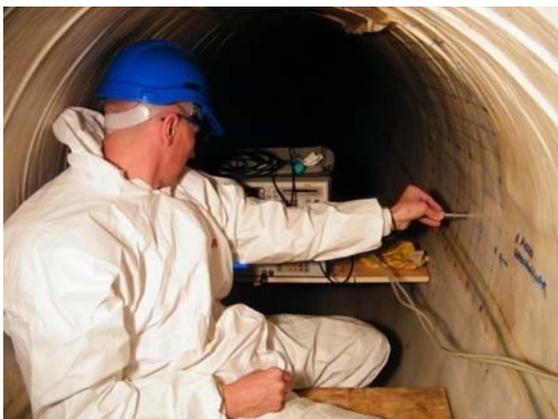
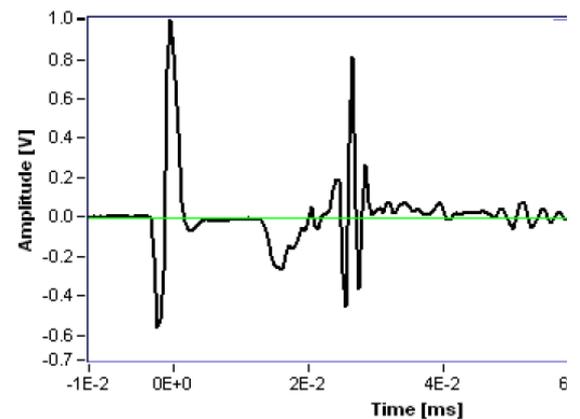
a) Messung im Kanal (IBMT)

b) Messergebnisse, Beispiel (MPA Stuttgart)

Abb. 8: *Ultraschall-Echo-Verfahren (Fraunhofer IBMT, St. Ingbert; MPA Stuttgart)*

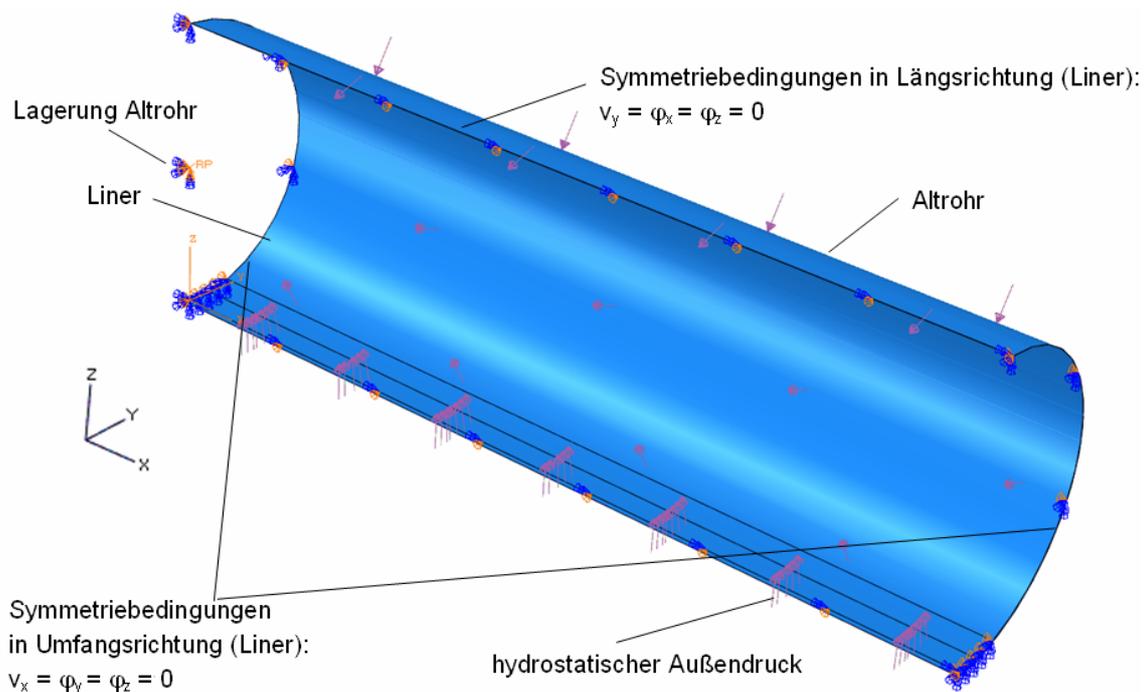
Abb. 9: FE-Modell DN 300 mit örtlicher Vorverformung und Ringspalt, Liner hier simuliert durch Shell-Elemente; aus [41]

Die Bemessung für Schlauchliner nach dem ATV Merkblatt 127-2 [39] geht von einem zwei-dimensionalen Kreisringmodell aus, in dem geometrische und strukturelle Imperfektionen ebenfalls zweidimensional erfasst und wie folgt vorgeschrieben werden: Amplitude = 2 % des Radius und Ausdehnung = 40° in der Linersohle (*Standardmodell*). Da die Imperfektionen in Längsrichtung konstant sind, werden günstig wirkende räumliche Tragwirkungen auf der sicheren Seite vernachlässigt. Mit Hilfe der Finite Element Methode kann dagegen das dreidimensionale Tragverhalten von Linern mit beliebiger räumlicher Verteilung der Imperfektionen erfasst werden (vgl. [40]). Im Rahmen der statischen Berechnungen durch die Fachhochschule Münster, Prof. Dr.-Ing. B. Falter, wurden mögliche räumliche verteilte Abweichungen geometrischer und werkstofflicher Art auf die Linerqualität mit Hilfe von 3D-Simulationen (vgl. [41]) untersucht. Die Imperfektionen wurden als örtliche Vorverformung (vgl. Abb. 9), als Längsfalte, als Querfalte (sowohl harzhinterfüllt als auch hohl), als bereichsweise verringerter E-Modul und als bereichsweise verringerte Wanddicke exemplarisch für einen Liner aus Synthesefaserlaminat unter Wasseraußendruck in einem Altrohr der Nennweite DN 300 (Altrohrzustand I) untersucht.

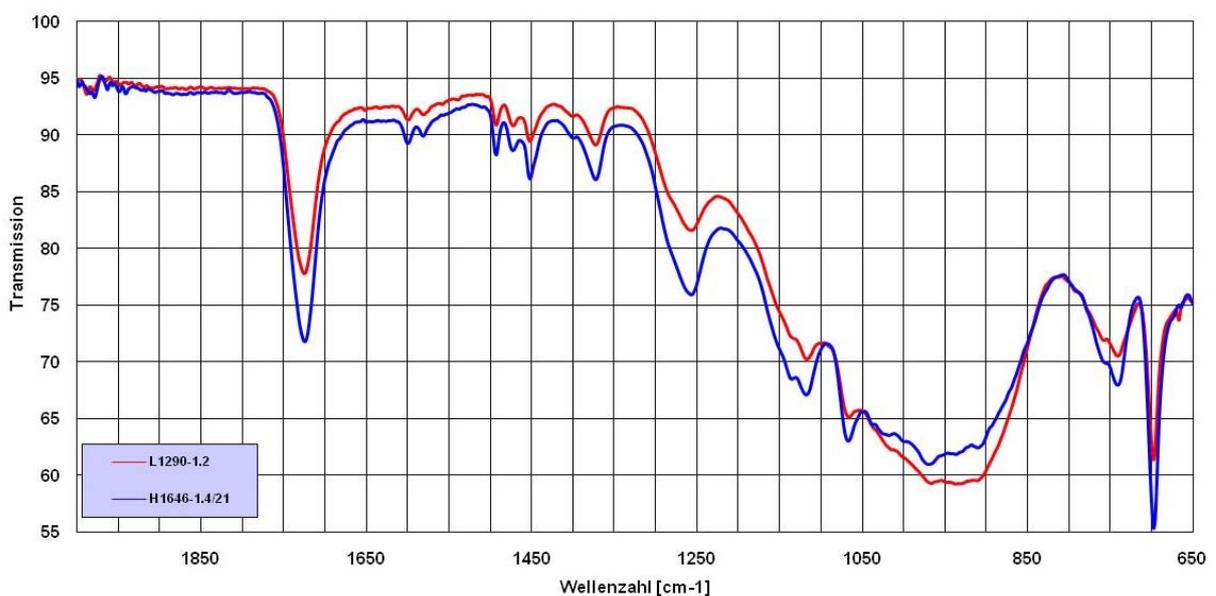
Abb. 10: Vergleich des IR-Spektrums einer Linerprobe mit einer Referenzprobe [42]

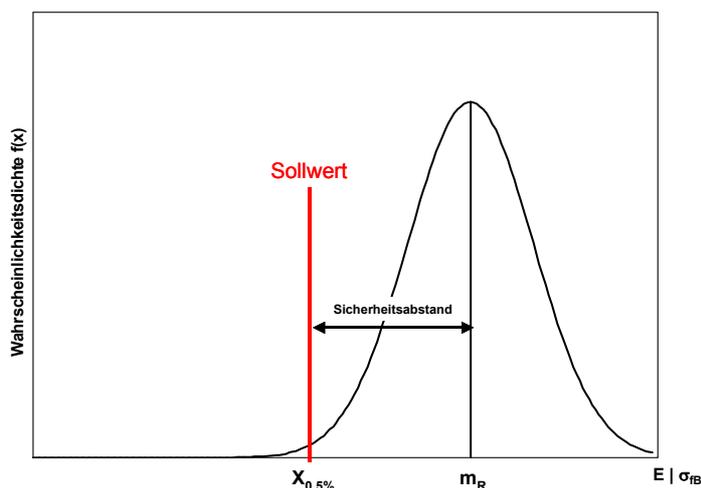
Abb. 11: Streuung der Materialeigenschaften für E bzw. σ_{fB} am Beispiel einer Normalverteilung, mit Mittelwert der Rohrqualität der Gesamtproduktion m_R und Sollwert bei 0,5 %-Fraktile¹²

- Streuungen** sind verfahrenstechnisch bedingte Schwankungen einzelner Materialeigenschaften, wie z. B. des E-Moduls und der Biegespannung beim ersten Bruch („Biegespannung“), und grundsätzlich unvermeidlich. Das Maß der Streuungen spiegelt sich in der Breite der Zufallsverteilung der Gesamtproduktion des Herstellers wider. Abb. 11 verdeutlicht dies anhand der Normalverteilung der Qualitätseigenschaften, z. B. E und σ_{fB} . Der angestrebte Mittelwert der Rohreigenschaften m_R wird teilweise über- und teilweise unterschritten. Vom Hersteller wird erwartet, dass der Sollwert in einem ausreichenden Sicherheitsabstand so festgelegt ist, dass z. B. nur 0,5 % oder 5 % der Rohrproduktion die Dichtheitskriterien nicht erfüllen bzw. den Sollwert der mechanischen Kennwerte unterschreiten (sog. 0,5 %- bzw. 5 %-Fraktile)¹².

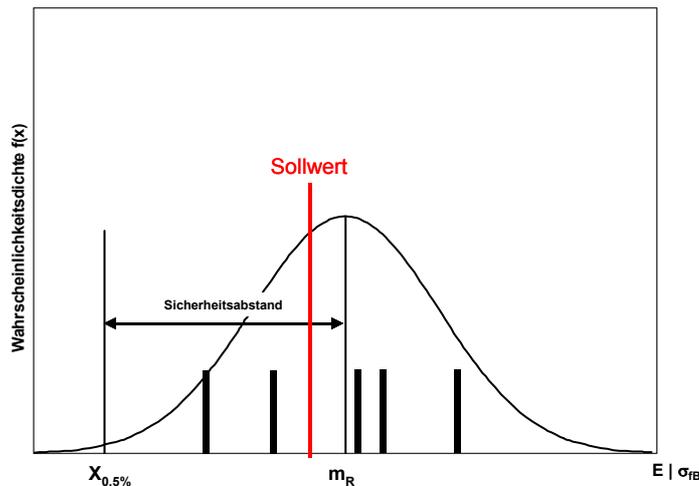
Abb. 13: Inhomogenitäten der Materialeigenschaften (skizziert durch schwarze Balken) für E bzw. σ_{FB} , mit angepasster Normalverteilung¹²

Da in die Erhebung mehr als 20 unterschiedliche Schlauchlining-Maßnahmen bei 19 Netzbetreibern eingingen, wird allerdings auch nicht von einem systematisch bewussten Einbau minderer Qualität ausgegangen. Statt dessen ist zu schließen, dass in den relevanten Fällen der Mittelwert der Gesamtproduktion des Herstellers m_R zwar über dem Sollwert liegt, aber möglicherweise vor Ort niedriger als erwartet ausfiel oder insgesamt mit größerer Streuung als erwartet produziert wurde (vgl. Abb. 13).

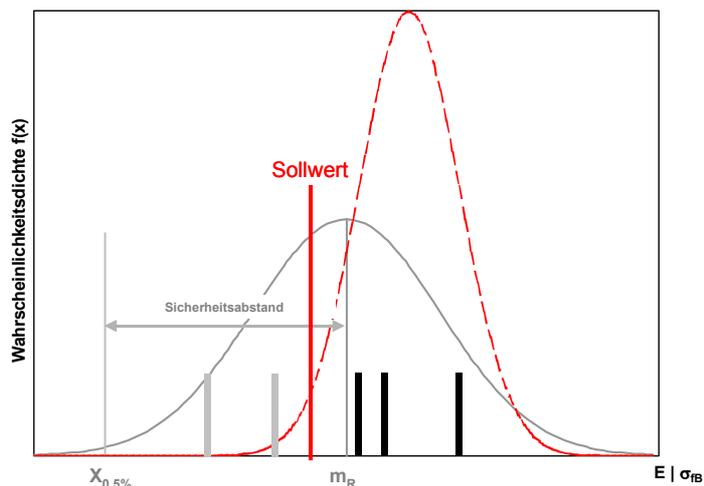
Abb. 14: Stichprobe mit drei Proben (skizziert durch schwarze Balken) zum Nachweis einer vertrauensvollen Qualitätsverteilung im Einzelfall (gestrichelte Linie)
