Endbericht

Pilotstudie Inspektion teilgefüllter Kanäle

**Sokoll, O.
Gelsenkirchen, 2007**

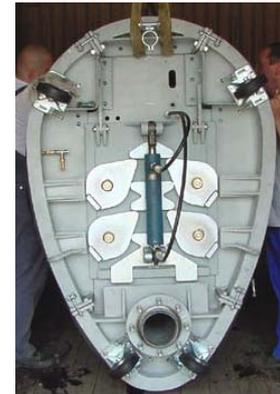
Abb. 1: Vorrichtung zur Inspektion und Instandhaltung von sich in Betrieb befindlichen Freispiegelkanälen mit Ei-Profil-Querschnitt DN 1200/1800 [47]

a) Zeichnung

b) Absperrelement

- Der letzte Abschnitt in Tab. 2 beschreibt einen technischen **Sonderfall (IV)**. Es handelt sich dabei um eine **Vorrichtung zur Inspektion und Instandhaltung von in Betrieb befindlichen Freispiegelkanälen** mit dem begehbaren **Ei-Profil-Querschnitt DN 1200/1800** (vgl. Abb. 1). Dieses Gerät wurde im Rahmen eines Forschungsprojektes, gefördert durch das Ministerium für Umwelt und Naturschutz, Landwirtschaft und Verbraucherschutz des Landes Nordrhein-Westfalen, entwickelt [47]. Ausgangspunkt dieses Vorhabens war, dass bei der Inspektion von begehbaren Kanälen mit großen Teilfüllungsgraden häufig nicht der gesamte Rohrquerschnitt optisch erfasst werden kann, weil aus technischen und ökonomischen Gründen die Vorflutsicherung für den Gesamtabfluss nicht möglich ist.
Der Prototyp besteht im Wesentlichen aus drei Absperrelementen (zwei vorderen und einem hinteren), die den Rohrquerschnitt vollständig abschließen und dazu dienen, einen abwasserfreien Arbeitsraum zu schaffen. Ein Teil des durch die Inspektionsvorrichtung aufgestauten Abwassers wird mittels eines beweglich Abflussrohres durch den Arbeitsraum geleitet. Mit Hilfe eines durch Druckzylinder betriebenen Schreitwerks ist eine sukzessive Bewegung durch den Kanal möglich. Versuche in einer Prüfstrecke (Stahlbetonrohre mit Ei-Profil DN 1200/1800) auf dem Außengelände des IKT zeigten zum einen, dass es durch den Einsatz des Gerätes möglich ist, den Ist-Zustand des gesamten Rohrquerschnitts optisch zu erfassen. Zum anderen konnten verschiedene Verbesserungspotentiale des Systems identifiziert werden.

| Bezeichnung | Bild | Hersteller | Systembeschreibung |
|---|---|---|--|
| Vorrichtung (Prototyp) zur Inspektion und Instandhaltung von in Betrieb befindlichen Freispiegelkanälen | siehe Abb. 1, S. 13 | Projektbearbeitung: Prof. Dr.-Ing. Stein & Partner GmbH, Bochum, und weitere Partner | Einsatzbereich: Ei-Profil 1200/1800 Quelle: [47] |

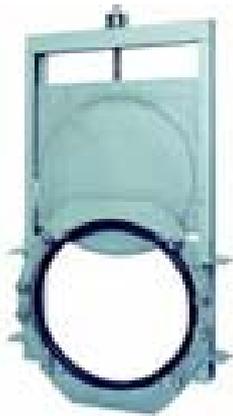
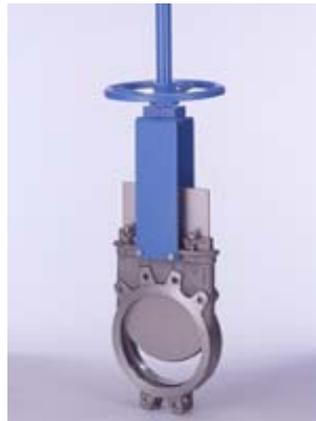
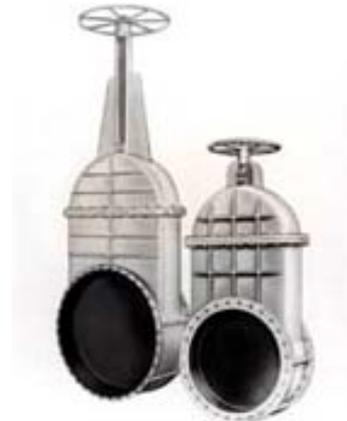
Abb. 2: Schieber unterschiedlicher Hersteller als Beispiele für ortsfeste Absperr Elemente

a) Spindelschieber Erox-F, DN 150-2000, VAG-Armaturen GmbH [63]

b) Flachschieber Serie A, DN 50-1800, GEFA Prozesstechnik GmbH [64]

c) Keilplattenflachschieber, bis DN 3200, FRIATEC AG [65]

- **Absperrn:** Ein Vorschlag beinhaltete den **Einbau** von zwei oder drei **ortsfesten Schiebern** (vgl. Abb. 2) in das Untersuchungsobjekt, um den Kanal abschnittweise absperrn zu können. Diese Idee wurde aus zwei Gründen nicht umgesetzt. Auf der einen Seite hätten die Baukosten die Aufwendungen für die Inspektionsarbeiten um ein Vielfaches überschritten. Auf der anderen Seite wäre es nicht möglich gewesen, den Einbau innerhalb des Zeitrahmens der vorliegenden Pilotstudie zu realisieren. Alternativ wurde die Idee der **Verwendung von provisorischen Rohrabsperngeräten** (vgl. Kapitel 2.3.1 und 4.2) verfolgt. Als Ergebnis einer zu diesem Thema durchgeführten Machbarkeitsstudie stellte sich heraus, dass im vorliegenden Anwendungsfall **mechanische Absperrscheiben** (vgl. Abb. 5) nicht zum Einsatz kommen können, da sie

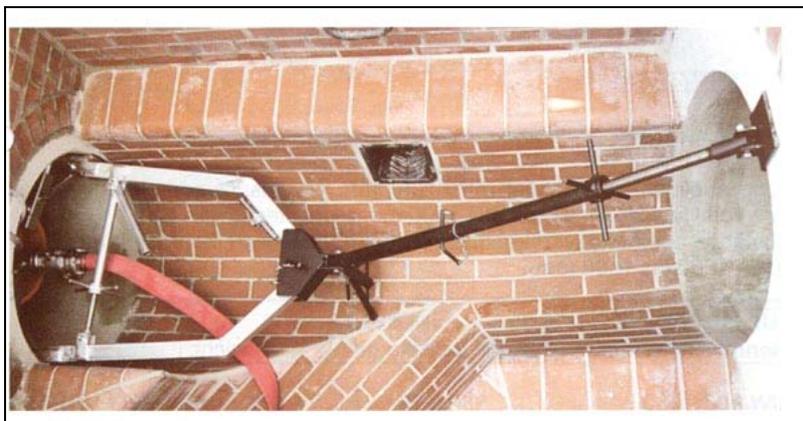
Abb. 3: Verbau von Absperrvorrichtungen [67]

In der Regel werden jedoch **provisorische Rohrabsperngeräte** (z.B. Dichtblasen oder Dichtscheiben) eingesetzt, falls erforderlich, in Kombination mit weiteren Maßnahmen zur Vorflutsicherung (z.B. Überleiten, Durchleiten). Zur Absperrung können unterschiedliche Elemente verwendet werden. Dazu gehören u.a. **Sandsäcke, Absperrblasen, Rohrverschlüsse, Absperrscheiben** und der **Spülsack**. Für den Einsatz einiger der genannten Elemente ist ein nur geringer Abwasserzufluss Voraussetzung, da zumeist nur unter dieser Randbedingung der sichere Einbau des Absperrorgans möglich ist. Provisorische Rohrabsperngeräte müssen nach [66] durch eine geeignete formschlüssige Sicherung (z.B. Verbau) gegen unkontrolliertes Verschieben gesichert werden (vgl. Beispiel in Abb. 3). Um Schäden durch den Rückstau des Abwassers zu vermeiden, ist dieser kontinuierlich zu kontrollieren. Die Absperrzeiten können durch Einsatz eines Saugfahrzeuges verlängert werden. Nach Ansaugen des Abwassers aus dem Schacht vor der Absperrung, befördert das Fahrzeug es zum nächsten unterhalb gelegenen Schacht und leitet es dort wieder ein.

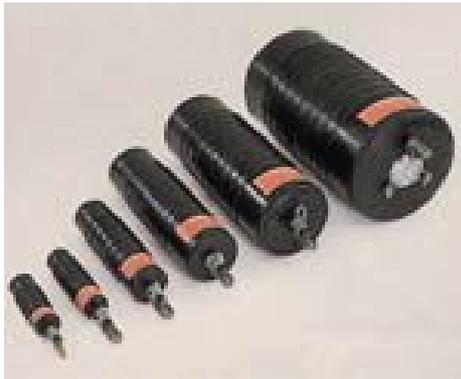
Abb. 4: Beispiele für Absperrrblasen

a) Lieferprogramm: DN 80 bis DN 1000, MÜLLER Umwelttechnik GmbH & Co. KG [68]

Rohrabsperrrblasen sind nach [66] mit Flüssigkeit oder Luft füllbare Geräte aus dehnbarem Material mit oder ohne Durchleitmöglichkeit für Wasser oder Luft. In Abb. 4 sind Beispiele pneumatischer Absperrrblasen von zwei unterschiedlichen Herstellern dargestellt. Ihre Wirkungsweise liegt im Anpressen eines Gummis an die Rohrwandung. Die Absperrelemente bestehen zumeist aus einem Stahl- oder Kunststoffkern und einer äußeren aufblasbaren Hülle aus einer Kombination von Kautschuk und Gewebeeinlagen.

Der Arbeitsdruck liegt bei den in Abb. 4 gezeigten Produkten in Abhängigkeit des Herstellers und des nennweitenbezogenen Anwendungsbereiches zwischen 1,0 und 2,5 bar. Die Lieferprogramme umfassen Absperrrblasen für Rohre der Nennweite DN 80 bis DN 1000 bzw. von 33 mm bis 2800 mm. Die Absperrelemente sind mehrdimensional einsetzbar, d.h. mit ihrer Hilfe können Rohre mehrerer Nennweiten verschlossen werden. Neben dieser mit Blick auf die Wirtschaftlichkeit positiven Eigenschaft besitzen sie im Vergleich zu Absperrscheiben weitere Vorteile. Absperrrblasen weisen durch ihr geringeres Gewicht eine höhere Flexibilität hinsichtlich Transport und Handhabung auf. Darüber hinaus ist ihre Kontaktfläche deutlich größer, so dass auch bei grobporigen Beton- oder Stahlbetonrohren eine gute Abdichtwirkung erzielt werden kann.

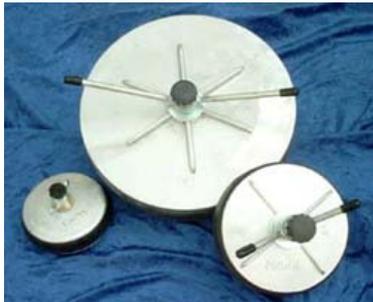
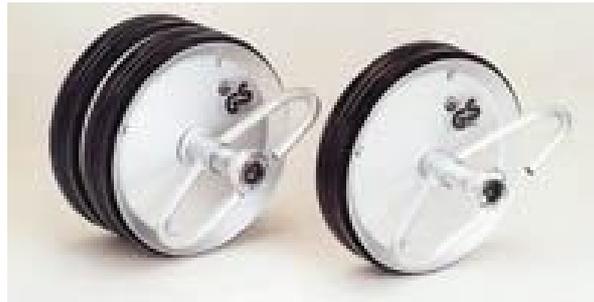
Abb. 5: Beispiele für mechanische Rohrabsperngeräte

a) Lieferprogramm: DN 50 bis DN 600, EHLE - HD Entwicklungs- und Vertriebsgesellschaft mbH [70]

b) Lieferprogramm: DN 150 bis 450, Fa. MÜLLER Umwelttechnik GmbH & Co KG [68]

Mechanische Rohrabsperrrgeräte bestehen nach [66] aus mindestens zwei Druckscheiben mit oder ohne Durchleitmöglichkeit für Wasser oder Luft, zwischen denen sich jeweils ein Dichtkörper befindet. Durch mechanisches Aneinanderdrücken der Scheiben werden die Dichtkörper gegen die Rohrwandung gepresst. Bei den in Abb. 5 gezeigten Beispielen mechanischer Rohrabsperrrgeräte handelt es sich um Produkte von zwei unterschiedlichen Herstellern. Sie werden für Nennweiten von DN 50 bis DN 600 bzw. von DN 150 bis DN 400 angeboten und sind daher nicht für Großrohre einsetzbar.

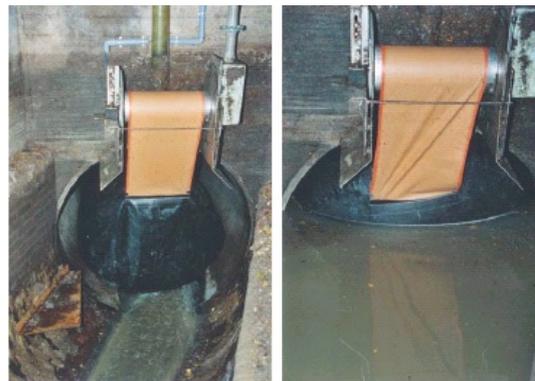
Abb. 7: AWS-Spülsack, Einsatzbereich DN 600 bis DN 3000, HST Hydro-Systemtechnik GmbH

b) Einsatz im Kanal, DN 2000 (vgl. [73])

Der in Abb. 7 dargestellte Spülsack wurde durch die HST Hydro-Systemtechnik GmbH (Meschede) entwickelt. Eine detaillierte Beschreibung des Gerätes enthalten [72] und [73]. Das System dient in Kanälen der Nennweiten DN 600 bis DN 3000 der Erzeugung von Schwallspülungen zur Kanalreinigung. Bei dieser Methode wird das Abwasser zunächst aufgestaut und fließt anschließend – ausgelöst durch plötzliche Freigabe – als Schwallwelle durch den Kanal. Im Vergleich zu anderen Techniken zur Erzeugung von Schwallspülungen, wie z.B. Schieber, versenkbares Wehr, Drehbogen oder Schlauchwehr (vgl. [73]) ist der Aufwand zur Installation des Spülsacks geringer. Das Gerät wird wie in Abb. 7 gezeigt in einen Revisionsschacht eingebaut.

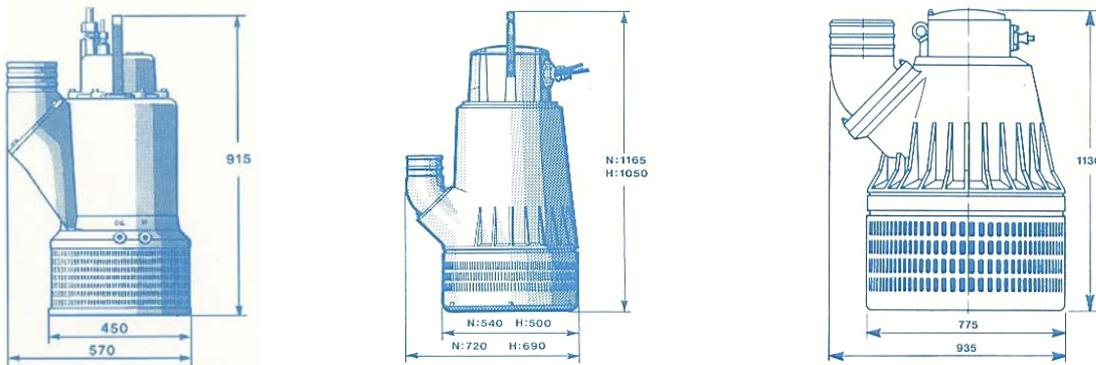
- a) Pumpentyp BP 5 (N*), G: 160 kg, BxH: 570x915, Q (h=7,5 m) ≈ 93 l/s
- b) Pumpentyp BP 6 (N*), G: 270 kg, BxH: 720x1165, Q (h=7,5 m) ≈ 154 l/s
- c) Pumpentyp BP 7 (N*), G: 525 kg, BxH: 935x1130, Q (h=7,5 m) ≈ 305 l/s

Annahme einer Förderhöhe von 7,5 m beträgt die Fördermenge 93 l/s (Modell BP 5), 154 l/s (Modell BP 6) bzw. 305 l/s (Modell BP 7). Während der Pumpentyp BP 5 mit einem Abflusstutzen von 100 oder 150 mm Durchmesser ausgestattet ist, verfügen die Pumpentypen BP 6 und 7 über einen Abflusstutzen von 8 Zoll.

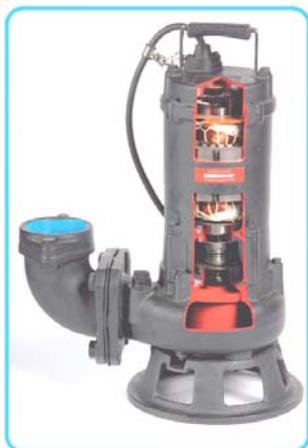
Abb. 9: Schlamm- und Abwassertauchpumpen (Serie TURBO), Heide-Pumpen GmbH [75]

- a) Beispielfoto
- b) Pumpen-Kennlinien

Einen speziell für das Fördern von Schlamm und Abwasser ausgelegten Pumpentyp zeigt Abb. 9. Unter der Annahme einer Förderhöhe von 7,5 m beträgt die Fördermenge dieser ebenfalls elektrisch betriebenen **Schlamm- und Abwassertauchpumpen** nach [75] 125 l/s (Modell 1030-K), 175 l/s (Modell 1230-K) bzw. 333 l/s (Modell 1650-K). Die genannten Geräte wiegen zwischen 440 und 956 kg. Sie sind zwischen **1089 und 1764 mm hoch** und ihr **Durchmesser liegt zwischen 1007 und 1544 mm**. Das Fördermedium darf in Abhängigkeit des Modells Feststoffe mit einer maximalen Korngröße von 79 mm (Modell 1030-K), 88 mm (Modell 1230-K) bzw. 120 mm (Modell 1650-K) enthalten. Der Durchmesser des Druckabganges ist entsprechend der Förderleistung auf 250 mm, 300 mm bzw. 400 mm dimensioniert.

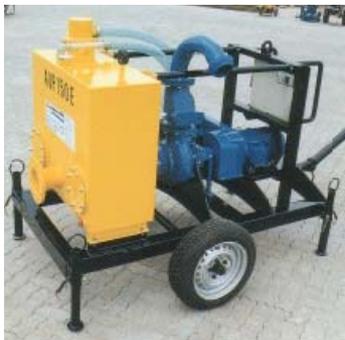
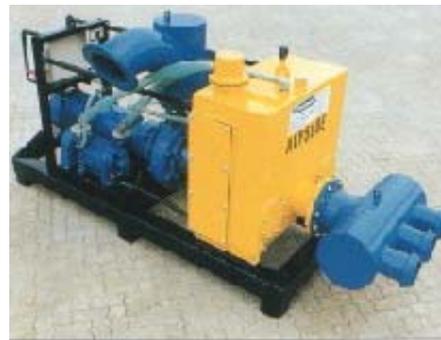
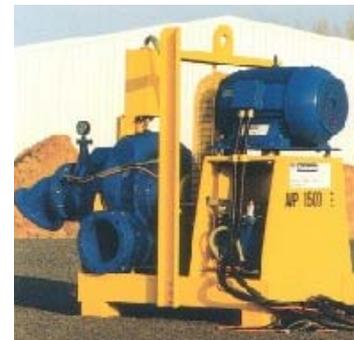
Abb. 10: Beispiele für selbstansaugende Abwasservakuumpumpen (AVP), Conrad Pollmann Norddeutsche Karosseriefabrik und Pumpenbau GmbH (vgl. [76], [77])

a) AVP 150 E*,
 $Q_{\max} \approx 47 \text{ l/s}$,
 $H_{\max} \approx 13 \text{ m}$,

b) AVP 500 E*,
 $Q_{\max} \approx 139 \text{ l/s}$,
 $H_{\max} \approx 22 \text{ m}$

c) AVP 1500 E*,
 $Q_{\max} \approx 458 \text{ l/s}$,
 $H_{\max} \approx 25 \text{ m}$

So genannte **selbstansaugende Pumpen** werden mit Hilfe von Diesel- und Elektromotor betrieben und im Gegensatz zu Tauchpumpen nicht innerhalb des Abwassers aufgestellt. Im Betriebszustand führen von dem trocken aufgestellten Gerät zum Pumpensumpf eine oder mehrere Schläuche. Durch diese Leitungen wird das Fördermedium mit Hilfe der Pumpe über eine maximale Höhe von 7,5 m angesaugt und anschließend über einen Abgangsstutzen in die angeschlossene Druckleitung weitergeleitet. Bei den in Abb. 10 beispielhaft dargestellten Geräten handelt es sich um Vakuumpumpen, die nach Angaben des Herstellers zum Umpumpen von verschmutzten Medien und Abwasser geeignet sind (vgl. [76], [77]). Die Maxima der Fördermenge bzw. der Förderhöhe liegen modellabhängig bei 47 l/s bzw. 13 m (AVP 150), 139 l/s bzw. 22 m (AVP 500) und 458 l/s bzw. 25 m (AVP 1500). Eine Abwasservakuumpumpe des Typs AVP 500 besitzt Maße (LxBxH in mm) von 3600x1100x1600 und wiegt ca. 1,7 t. Bei Wahl des elektrischen Betriebes besteht ggf. die Notwendigkeit, ein mobiles Stromaggregat bereitzustellen. Für jede Pumpe des Typs AVP 500 E ist ein Stromaggregat erforderlich. Es besitzt Maße (LxBxH in mm) von 2600x1150x1970, ist ca. 2,5 t schwer und erzeugt einen Geräuschpegel von ca. 63 dBA.

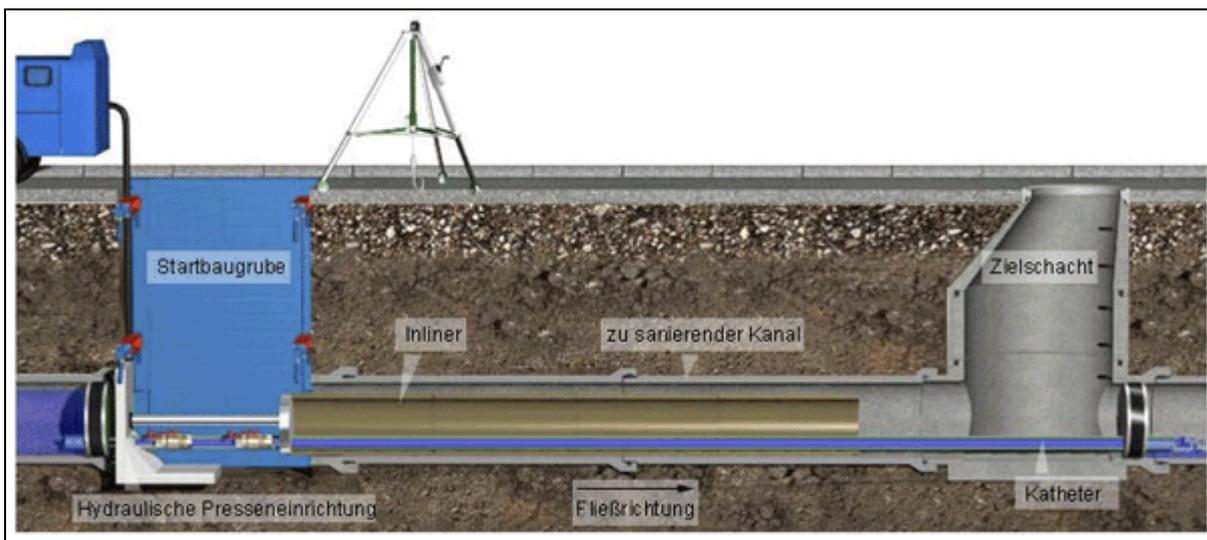
Abb. 12: Aufrechterhaltung der Vorflut mit der Kathetermethode [79]

Eine Variante dieser Technik ist in Abb. 12 dargestellt. Hierbei wird das Abwasser nicht durch eine Rohrleitung, sondern durch einen in den Kanal eingezogenen, flexiblen Schlauch geleitet. Diese Methode wird beim Kurzrohrverfahren eingesetzt und ist unter der Bezeichnung „Kathetermethode“ bekannt.

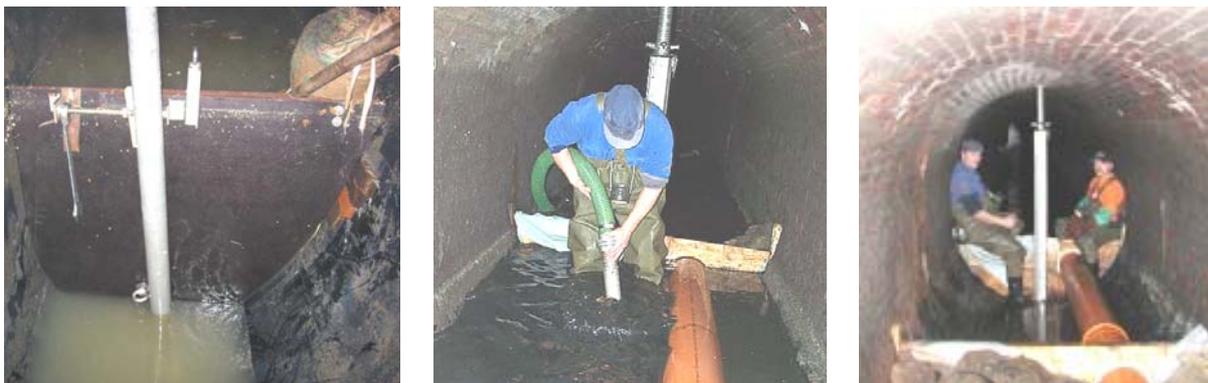
a) Holzelement

b) Abpumpen des Abwassers

Die überwiegende Zahl der interviewten Netzbetreiber gab an, zur temporären Reduzierung der Wasserstandshöhe in teilgefüllten Kanälen, vorübergehende Maßnahmen zur Vorflutsicherung (z.B. Absperren, Überleiten) durchführen zu müssen, die mit hohen Kosten und Arbeitsaufwand verbunden seien. Um den betroffenen Kanalabschnitt abzusperrern, wurden zum einen provisorische Rohrabsperrgeräte (s. Beispiele in Kapitel 2.3.1) verwendet. Zum anderen wurden in einigen Fällen auch Teil-Abmauerungen der Kanalquerschnitte unter Einsatz von schnell abbindendem Mörtel vorgenommen. Die Umsetzung dieser Vorgehensweise ist u.a. abhängig vom Rohrmaterial und der Fließgeschwindigkeit des Abwassers. Als weitere Variante zur Kanalabspernung wurden nach Angaben eines Netzbetreibers Holzelemente eingesetzt, die auf die Dimension des Untersuchungsobjektes zugeschnitten worden waren (vgl. Abb. 13 a, c). Zur Stabilisierung dieser Bauteile wurden sowohl teleskopierbare Metallstützen senkrecht im Kanal verspannt als auch Sandsäcke aufgeschichtet. Um die Dichtigkeit dieser Konstruktion zu verbessern, wurde darüber hinaus Abdichtfolie verwendet. Das im abgesperrten Abschnitt vorhandene Restwasser wurde mit Hilfe von Pumpen abgesaugt (vgl. Abb. 13 b).

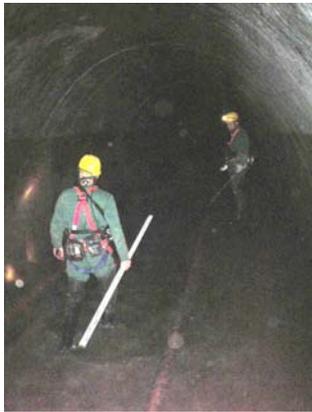
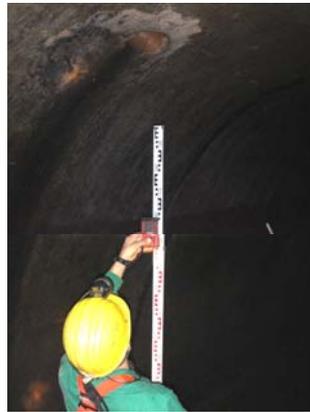
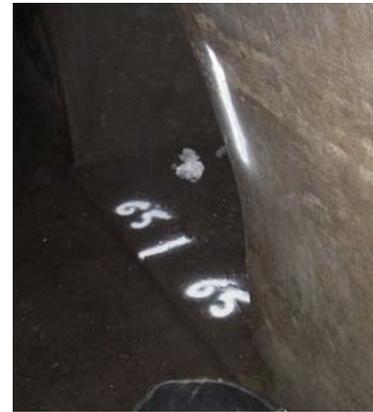
Abb. 16: Vorbegehung des zu inspizierenden Kanalabschnittes, Fotos: IKT

a) Inspekture im Kanal

b) Einmessen eines Zulaufes

c) Markierung eines Schachtmittelpunktes

ausgerüstet mit Helm, Sicherheitsgeschirr, Gaswarngerät, Selbstretter, Gummistiefeln mit Nagelsohlen, Messlatte und Lasermessgerät, eine **Vorbegehung** der zu untersuchenden Kanalstrecke durch. Dabei wurden die Schachtmittelpunkte, die Zuläufe sowie die erfassten Schadstellen markiert und eingemessen (vgl. Abb. 16). Dieser Arbeitsschritt beinhaltete noch keine Videodokumentation.

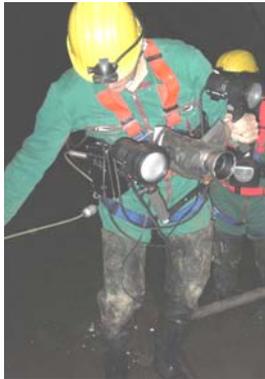
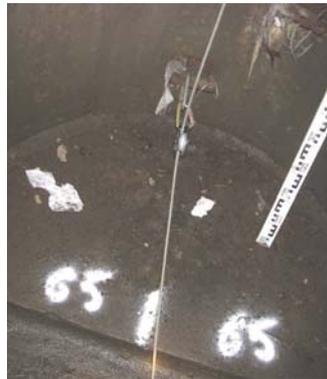
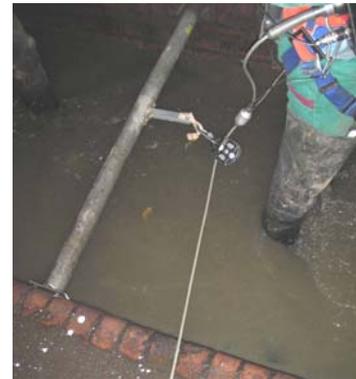
Abb. 17: Inspektion des Kanals inkl. Videodokumentation, Fotos: IKT

a) Videokamera und Schweinwerfer

b) Umlenkrolle für Datenkabel im Einstiegsschacht

c) Umlenkrolle für Datenkabel über Trockenwettergerinne

Im zweiten Arbeitsschritt begingen die beiden Inspekture den Kanalabschnitt erneut, um die **Zustandserfassung inkl. Videodokumentation** durchzuführen. Die von einem der beiden Mitarbeiter getragene Inspektionstechnik bestand aus einer Kamera mit Verwacklungsschutz und zwei Scheinwerfern (vgl. Abb. 17 a). Darüber hinaus war der Kameraführer mit einem Headset ausgestattet, über das eine ständige Wechselsprechverbindung zum Operator im Kanalinspektionsfahrzeug bestand. Auf diese Weise wurden z.B. ergänzende Informationen zu einzelnen Schäden oder Hinweise zur Verbesserung der Ausleuchtung ausgetauscht. Das Videosignal wurde über ein Datenkabel zum Inspektionsfahrzeug übertragen. Der Kanalinspekteur zog das auf einer Haspel im Inspektionsfahrzeug aufgerollte Kabel (Gesamtlänge: 500 m) über im Bereich des Einstiegsschachtes installierte Umlenkrollen (vgl. Abb. 17 b, c) hinter sich her.

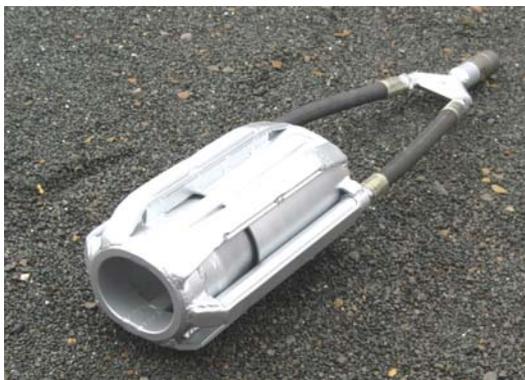
a) Großprofil-Ejektordüse GRE 1200 [54]

Als Ejektordüse wurde ein Sohlenreiniger der Firma Dipl.-Ing. Bernd Otte (Horstedt) mit der Bezeichnung **Großprofil-Ejektordüse GRE 1200** (s. Abb. 18) verwendet. Nach Angaben des Herstellers wird dieses Gerät für die Reinigung von Kanälen ab DN 400 angeboten (vgl. [54]). Das Gerät besitzt Maße (LxBxH in mm) von 420x260x220, ist 17 kg schwer und mit 6 Düseneinsätzen M10 x 1 für den Vortrieb ausgestattet. Sowohl das Gehäuse als auch die Kufen bestehen aus VA-Stahl. Der oval geformte Durchlass ist 125 mm breit und 100 mm hoch. Der Durchfluss am Ejektor ist abhängig vom Druck und Volumenstrom des angeschlossenen Spülfahrzeuges. Das im Rahmen der Versuche eingesetzte **Kanalreinigungsfahrzeug** erzeugte bei einem **Druck von 120 bar einen Durchfluss von 300 l/s**.

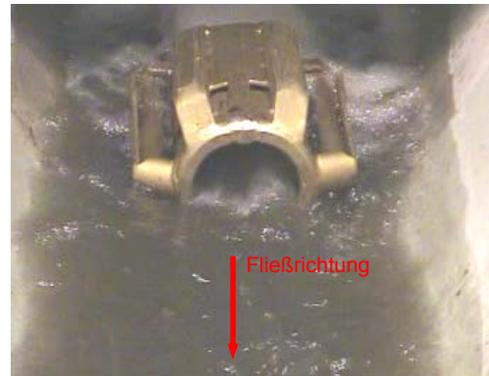
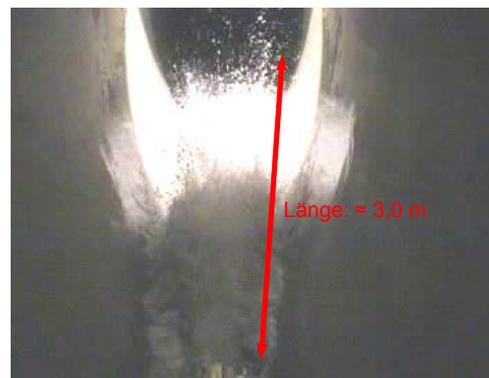
Abb. 19: Einsatz der Ejektordüse gegen die Fließrichtung, Fotos: IKT

b) Ansaugöffnung der Ejektordüse, Wasserspiegelabsenkung: ca. 8 cm

d) Turbulenzen und Spritzwasser hinter der Düse, Länge: ca. 3,0 m

Bei diesem Versuch wurde die Ejektordüse so in der Prüfstrecke ausgerichtet, dass das durch ihn beschleunigte Wasser gegen das Kanalgefälle, d.h. gegen die Fließrichtung des simulierten Abwassers, ausgestoßen wurde (vgl. Abb. 19).

Bei beiden Versuchen (Variante A und B) wurde zunächst innerhalb der Prüfstrecke ein Durchfluss von 60 l/s erzeugt und dadurch im Ausgangszustand eine konstante Wasserspiegelhöhe von ca. 20 cm eingestellt. Beim Einsatz der Ejektordüse gegen die Fließrichtung, d.h. **Variante A**, wurde das Wasser oberhalb des Sohlenreinigers zeitweilig zurückgestaut und als Folge unterhalb des Gerätes eine **Absenkung des Wasserspiegels um ca. 8 cm** (40 %) beobachtet (s. Abb. 19 b). Im Gegensatz dazu wurde das Wasser beim Einsatz der **Variante B** mit Hilfe der Ejektordüse in Fließrichtung beschleunigt und auf diese Weise die **Wasserstandshöhe** oberhalb des Sohlenreinigers **um ca. 12 cm** (60 %) **reduziert** (s. Abb. 20 a). Somit ist für beide Versuchsvarianten festzustellen, dass unter den gegebenen Randbedingungen der Wasserspiegel zwar deutlich abgesenkt, der Sohlenbereich jedoch nicht vollständig wasserfrei gehalten werden konnte. Darüber hinaus wurden im Rahmen der Versuchsdurchführung sowohl **Turbulenzen** (Wirkungslänge: ca. 3,0 m) als auch **Spritzwasserbildung** (Höhe: ca. 0,6 m) in Richtung des durch die Ejektordüse ausgestoßenen Wassers beobachtet. **Diese Effekte könnten sich durch das Auftreten von Aerosolen negativ auf die Qualität einer parallel durchgeführten optischen Inspektion auswirken.**

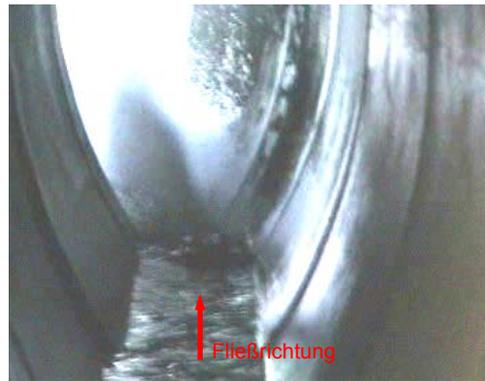
Abb. 20: Einsatz der Ejektordüse in Fließrichtung, Fotos: IKT

b) Turbulenzen und Spritzwasser hinter der Düse, Höhe: ca. 0,6 m

Bei diesem Versuch wurde die Ejektordüse so in der Prüfstrecke ausgerichtet, dass das beschleunigte Wasser in Richtung des Kanalgefälles, d.h. in die Fließrichtung des simulierten Abwassers, ausgestoßen wurde (vgl. Abb. 20).

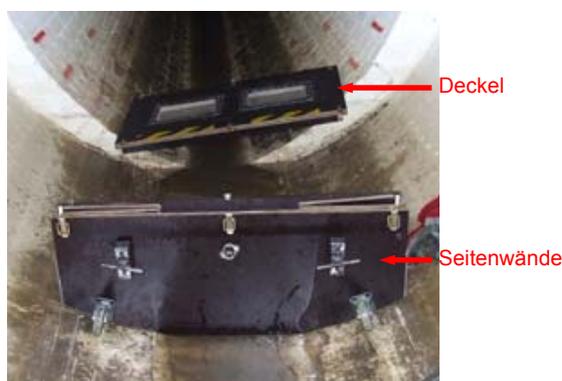
a) Einzelelemente: Seitenwände, Deckel

Die im Grundriss rechteckige Druckkammer ist an der Unterseite offen und besteht im Wesentlichen aus vier Seitenwänden und einem Deckel, der den Prüfraum nach oben abschließt. Die Unterkanten der zwei gegenüberliegenden Seitenwände, die beim Einsatz der Druckkammer parallel zum Rohrquerschnitt ausgerichtet werden, sind der Rohrkrümmung entsprechend geformt (vgl. Abb. 21).

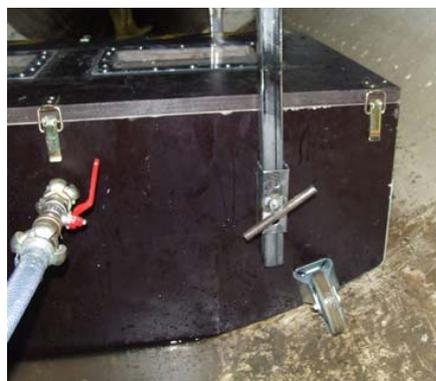
b) Seitenwand mit Druckluftanschluss

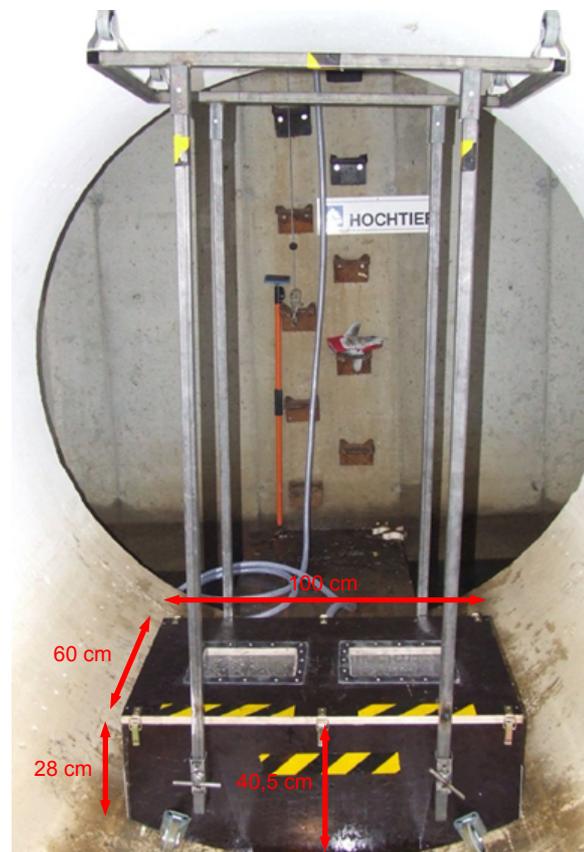
c) Gesamtansicht in Rohrlängsrichtung

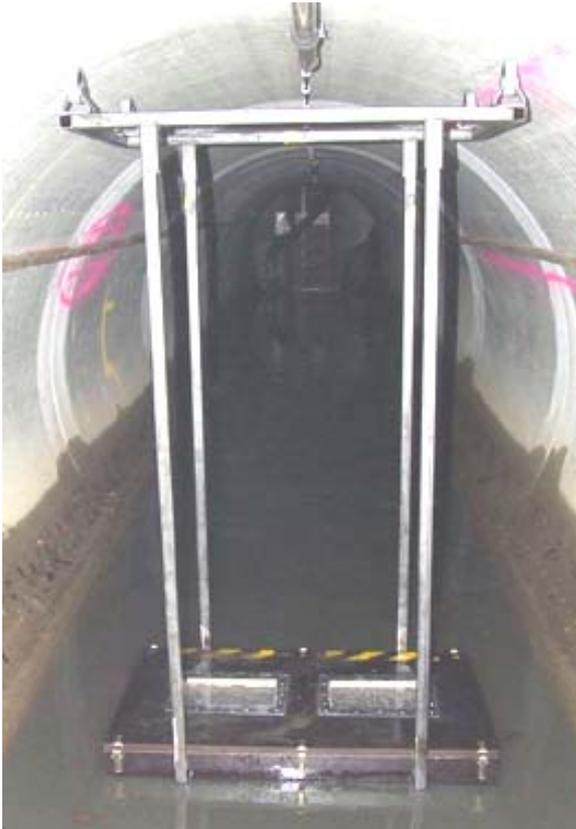
a) Gesamtansicht in Rohrlängsrichtung,
Wasserstandshöhe ca. 37 cm

Bei diesem Versuch wurde getestet, inwieweit das Abwasser durch Zufuhr von Druckluft aus der an der Unterseite offenen Druckkammer verdrängt werden kann. Dazu wurde der Prüfraum über einen Schlauch mit einem an der Geländeoberfläche aufgebauten Kompressor verbunden. Dieses Gerät war in der Lage maximal 4,3 m³ Luft pro Minute bei einem Betriebsdruck von 7 bar zu fördern. Der Volumenstrom wurde über ein Ventil am Druckkammeranschluss des Luftschlauches geregelt. Bilder der Versuchsdurchführung zeigt Abb. 22.

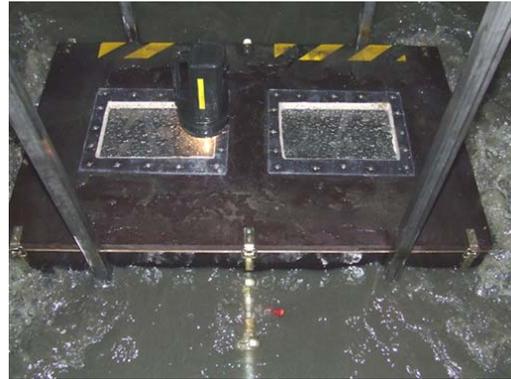
b) Turbulenzen durch austretende Luft

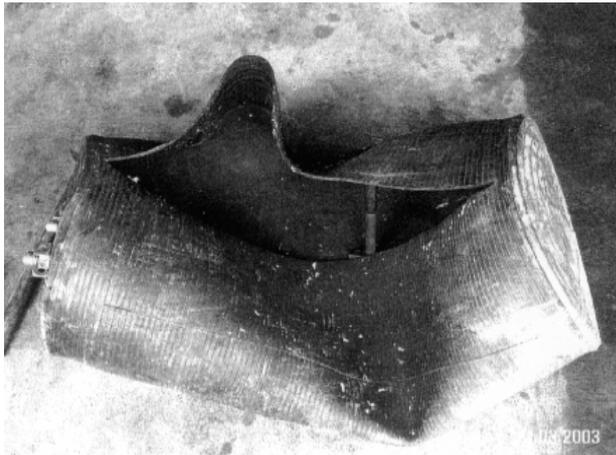
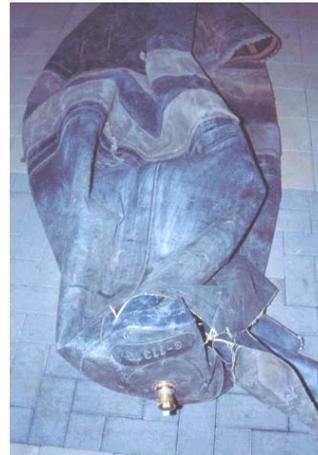
a) Absperrblase (für DN 800)

Abb. 23: Rohrabsperrelemente mit gerissener Außenhülle (vgl. [94])

In diesen Beispielen wurden die Dichtblasen verwendet, um entweder Dichtheitsprüfungen durchzuführen oder den jeweiligen Kanal für die Umsetzung manuell auszuführender Maßnahmen (z.B. Stemm- oder Sanierungsarbeiten) abwasserfrei zu halten. Die **Verletzungen** wurden zum einen **hervorgerufen durch den Aufprall** umherfliegender **Trümmerteile geplatzter Dichtblasen** (vgl. Abb. 23) und unzureichend befestigter **Elemente zur Ausschubsicherung**. Zum anderen wurden die Verunfallten durch **intakte Dichtblasen** getroffen, die beim Aufbringen des Betriebsdruckes einen Rohrbruch verursacht hatten oder aufgrund fehlender oder unzureichender Verschiebungssicherung durch das aufgestaute Abwasser bzw. das unter Druck stehende Prüfmedium (Wasser, Luft) schlagartig aus dem Kanal gedrückt worden waren. Darüber hinaus verursachten auch die durch das Versagen der Absperrung ausgelösten **Flutwellen** Verletzungen.

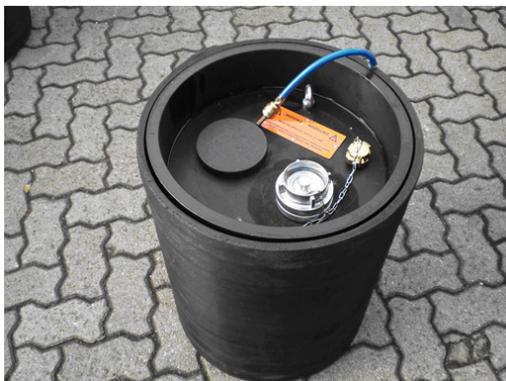
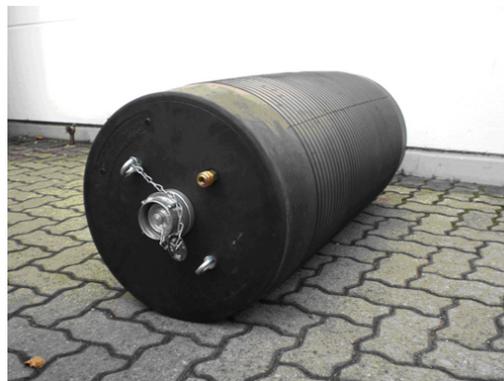
Abb. 24: Absperrblasen, Fotos: [97]

a) mit Kern

b) ohne Kern

Als problematisch sind hier jedoch die Sicherheitsaspekte bei laufenden Arbeiten im Kanalquerschnitt zu werten. Absperrblasen können nur schwer (bei Blasen mit Kern, s. Abb. 24 a) oder gar nicht (bei Blasen ohne Kern, s. Abb. 24 b) formschlüssig verbaut werden. Ein formschlüssiger Verbau ist jedoch Voraussetzung beim Einsatz von provisorischen Absperr-elementen (vgl. Kapitel 4.2.1). Je größer die Absperrblasen dimensioniert sind, desto geringer wird der zulässige Betriebsdruck. Im vorliegenden Fall beträgt dieser bei einer Nennweite von DN 1600 nur noch 1,5 bar, wobei allein ca. 1,0 bar Innendruck benötigt wird,

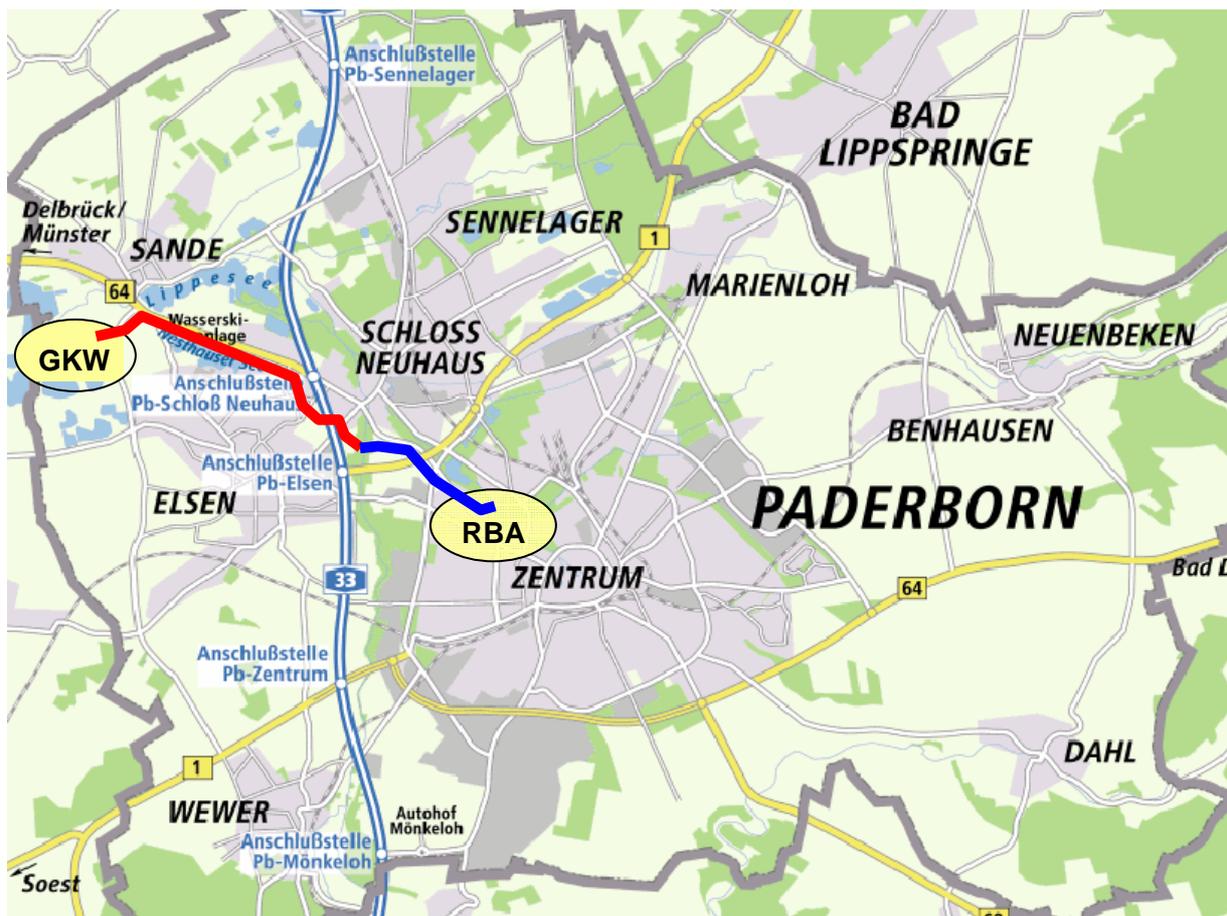
Abb. 28: Trassenverlauf des Schmutzwassersammlers im Gebiet der Stadt Paderborn (rot dargestellt das Untersuchungsobjekt der vorliegenden Studie)

Von der RBA zum GWK verläuft ein ca. 8 km langer, **einzülig gebauter Transportsammler**. Dass durch diesen Kanal nahezu die gesamte Menge des Paderborner Schmutzwassers transportiert wird, verdeutlicht der Kapazitätsvergleich (540.000 EWG >> 5.000 EWG, s.o.) der beiden durch den STEB Paderborn betriebenen Kläranlagen. Mit Blick auf seine betriebliche Bedeutung kann der **ständig teilgefüllte Sammler** als **Hauptschlagader des Paderborner Stadtentwässerungssystems** bezeichnet werden. Den Verlauf seiner Trasse zeigt die nachfolgende Karte (vgl. Abb. 28). **Der rot dargestellte, ca. 5,7 km lange Abschnitt diente als Untersuchungsobjekt der vorliegenden Pilotstudie.**

Die Bestandsunterlagen des STEB Paderborn weisen für das zu untersuchende, ca. 5,7 km lange Sammler-Teilstück (vgl. Abb. 28) **insgesamt 51 Schächte** aus. Im Rahmen des zweitägigen Vor-Ort-Einsatzes wurden **32 Schächte inspiziert und vermessen**. Insgesamt **19 Schächte** konnten nicht untersucht werden. In den folgenden beiden Abschnitten werden zunächst Praxiserfahrungen erläutert, die bei der Aufnahme einzelner Schächte im Zusammenhang mit den örtlichen Randbedingungen gesammelt wurden, und anschließend die Gründe für die Nicht-Erfassung von 19 Schächten beschrieben.

- Zuläufe:** Das **Untersuchungsobjekt übernimmt** an seinem Anfang (Startschacht S 6413 0002) das **Abwasser** des oberhalb gelegenen Transportsammler-Abschnittes (vgl. Abb. 28), der nicht Bestandteil der vorliegenden Studie ist. Dieser Übergabepunkt ist in Abb. 40 als „**Zulauf von RBA**“ bezeichnet. Über den weiteren Verlauf der Trasse münden mehrere Zuläufe in das Untersuchungsobjekt ein. Nachfolgend werden nur diejenigen Anschlusspunkte betrachtet, an denen Abwassermengen eingeleitet werden, die **bedeutend für die Teilfüllung** des Sammlers sind. Es handelt sich dabei um die folgenden **5 Zuläufe**: „Im Quinhagen“, „Verner Str.“, „Nesthauser Str.“, „Sander Str.“ und „Sande“ (vgl. Abb. 40 und Abb. 41). Die Bezeichnung entspricht entweder dem Namen

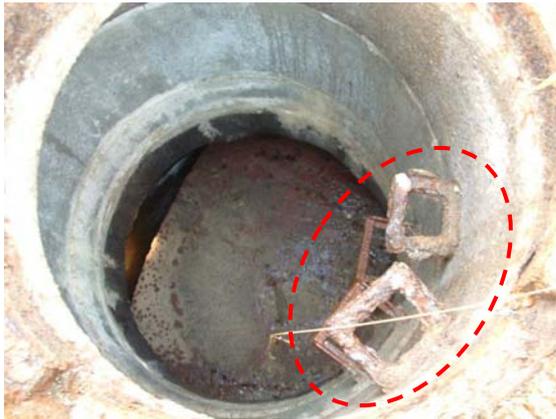
a) Beispiel 1 (Schacht 7214 0028):
korrodierte Einstiegshilfen, Gerinne
kaum einsehbar, Arbeitshöhe: ca. 90 cm

Im Rahmen der Ortsbegehung wurde u.a. festgestellt, dass ein Teil der **Einstiegshilfen** deutliche Anzeichen von **Korrosion** erkennen lässt und die Schachtbauwerke deutliche **Unterschiede** hinsichtlich der **Konstruktion** (z.B. Breite der Auftritte, Höhe des Arbeitsraumes) aufweisen (vgl. Abb. 29). Messungen der Kanal-Atmosphäre ergaben unerwartet **gesundheitsschädliche Gaskonzentrationen**. Auf eine detaillierte Untersuchung der Schächte durch Einstieg in die Bauwerke wurde verzichtet, da bei dieser Gelegenheit die erforderliche Schutzausrüstung kurzfristig nicht verfügbar war. Vor diesem Hintergrund und mit Blick auf die oben bereits erwähnte besondere Bedeutung der Schächte für die Kanalinspektion beschloss der STEB Paderborn, sowohl deren Maße als auch deren baulichen Zustand erfassen zu lassen. Mit der **Vermessung und Inspektion der Schächte** wurde ein Dienstleister beauftragt. Die vor Ort durchgeführten Arbeiten wurden durch das IKT begleitet und dokumentiert (siehe Kapitel 5.2.2).

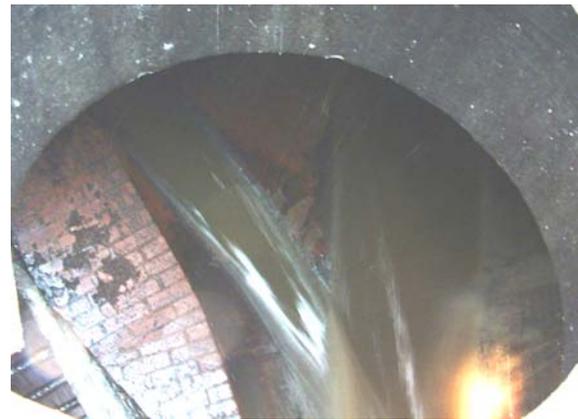
b) Beispiel 2 (Schacht 7309 0012):
Einmündungsbereich eines Zulaufes,
starke Strömung

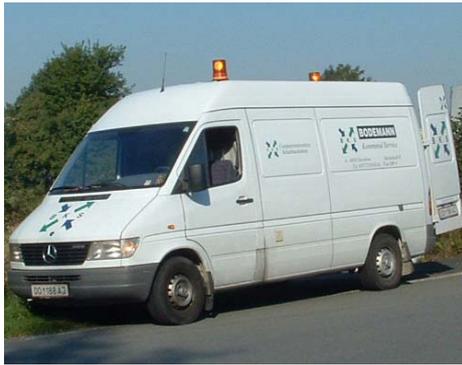
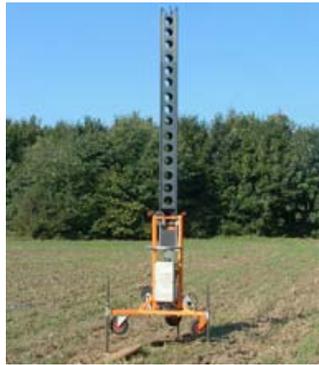
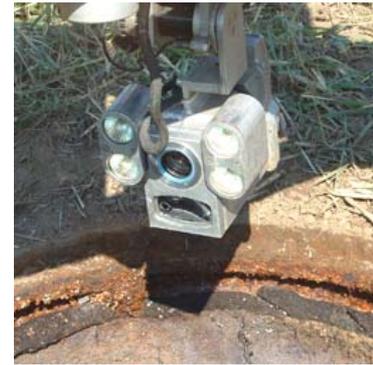
Abb. 30: Komponenten des CUS-Systems der Bodemann GmbH, Fotos: IKT

a) Inspektionsfahrzeug

b) Roboter

c) Sensoreinheit

Das CUS-System (vgl. [16]) besteht aus einem **Inspektionsfahrzeug** und einem **Roboter**, der eine **Sensoreinheit** trägt (vgl. Abb. 30). Diese Komponente beinhaltet zwei Geräte. Dabei handelt es sich zum einen um ein **Lasermess-System zur Schachtvermessung** und zum anderen um eine hochauflösende **Digitalkamera** mit bis zu 20-fachem Zoom **zur Schachtinspektion**. Das System wird von einem Steuerpult im Inspektionsfahrzeug bedient. Dabei dient eine Kabelverbindung (je nach Fahrzeugausstattung 60 m bzw. 100 m lang) zum Roboter sowohl dessen Stromversorgung als auch der Übertragung der Steuersignale sowie der Mess- und Bilddaten.

Im Anwendungsfall wird der Roboter zunächst über dem geöffneten Schacht platziert. Anschließend wird die dreh- und schwenkbare Sensoreinheit, die an einem in vertikaler Richtung beweglichen Mast befestigt ist, in den Schacht abgesenkt. Im Verlauf der Bauwerksuntersuchung wird die Objekt-Geometrie erfasst und aus den gewonnenen Messdaten eine Schachtskizze generiert. Die dazu parallel durchgeführte Inspektion wird per digitaler **Videoaufzeichnung** dokumentiert. Darüber hinaus werden eventuelle Schäden auf **Digitalfotos** festgehalten. Neben diesen Bilddaten liefert das System im **Ergebnis** ein formalisiertes **Schachtprotokoll** sowie **CAD-Zeichnungen** (horizontaler und vertikaler Schnitt) des Untersuchungsobjektes.

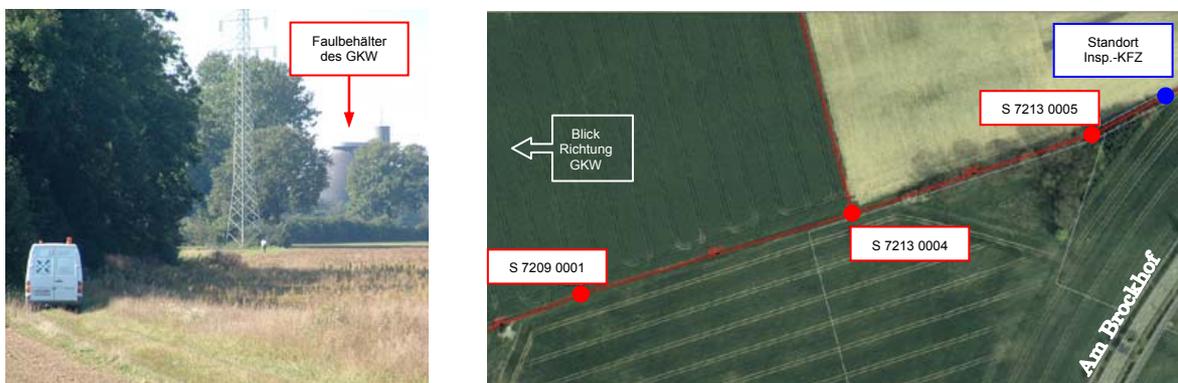
Abb. 31: Suche von in Ackerflächen liegenden Schachtöffnungen

a) Situation vor Ort, Foto: IKT

b) Lage lt. Bestandsplan des STEB Paderborn [100]

- Im Bereich zwischen der Straße „Am Brockhof“ und dem GWK liegen mehrere Schächte (u.a. S 7209 0001, S 7213 0004, S 7213 0005) innerhalb oder am Rand von Ackerflächen (vgl. Abb. 31). Die Schachtöffnungen sind lediglich über Feldwege zu erreichen. Einige **Schachtdeckel** waren trotz der zur Verfügung stehenden Luftbilder **schwer zu finden**. Dies lag zum einen daran, dass ein Teil der Schächte durch die angebauten Pflanzen verdeckt wurde. Zum anderen bieten sich in diesem Gebiet nur wenige Landmarken als Orientierungshilfe an. Die Aufnahme der Schächte war nur möglich, da für die Durchführung der Untersuchung eine Trockenwetterperiode gewählt worden war, um auf diese Weise die Grundvoraussetzung für die Befahrbarkeit der Feldwege durch das Inspektionsfahrzeug zu schaffen.

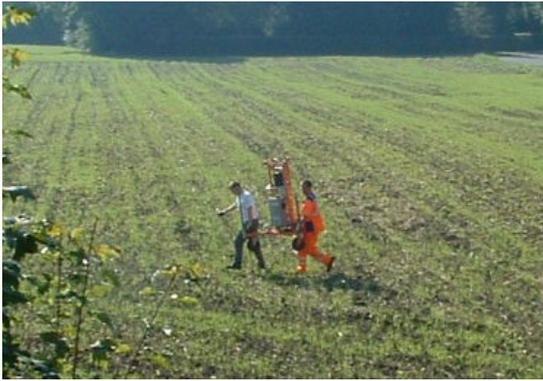
a) Transport des Roboters zum Schacht

- In der Nähe des Kreuzungsbereiches „Am Brockhof“/„Münsterstraße“ liegt ein weiterer **Schacht** (S 7214 0031) **innerhalb** einer **Ackerfläche**. Im Gegensatz zu den oben beschriebenen Beispiel-Schächten führt der Feldweg hier nicht bis in die unmittelbare Nähe der Schachtöffnung, d.h. sie war mit dem Inspektionsfahrzeug nicht anfahrbar. Dennoch konnte der Schacht untersucht werden, da er innerhalb des – durch die 60 m lange Kabelverbindung vorgegebenen – Aktionsradius des Vermessungsroboters lag. Allerdings musste der Roboter sowohl beim Transport zum Einsatzort als auch auf dem Rückweg zum Inspektionsfahrzeug über eine Distanz von ca. 55 m getragen werden, da der weiche und unebene Untergrund das Schieben des auf Rollen gelagerten Gerätes nicht erlaubte. Infolge der **aufwändigen Aufbau- und Abbauarbeiten** (vgl. Abb. 32) dauerte der Einsatz an diesem Schacht ca. 90 Minuten.

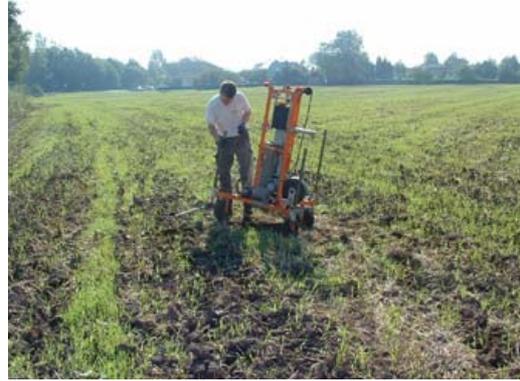
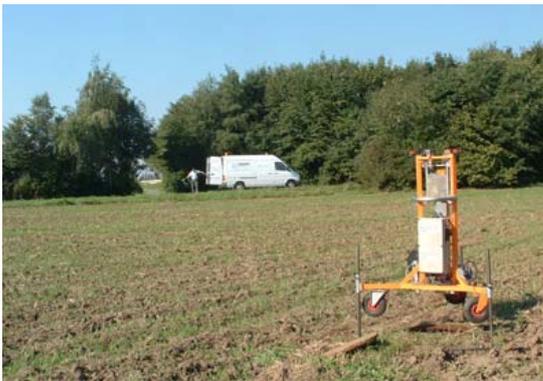
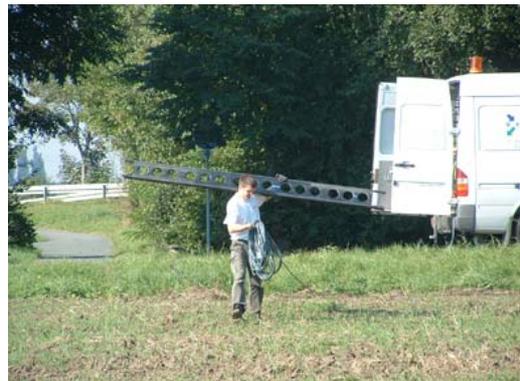
Abb. 32: Aufbau des Roboters am Schacht 7214 0031, Fotos: IKT

b) Ausrichten des Roboters

c) Distanz zum Inspektionsfahrzeug: ≈ 55 m

d) Transport: Mast-Segment und Kabel

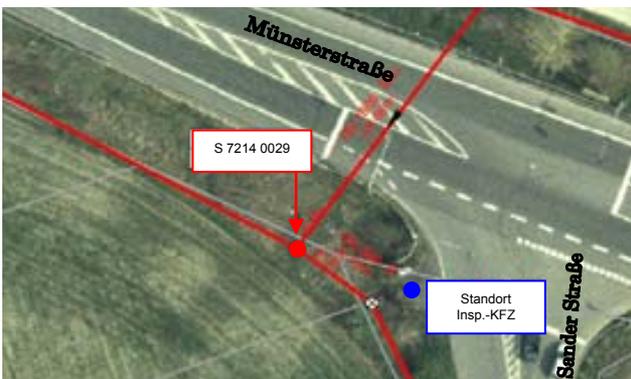
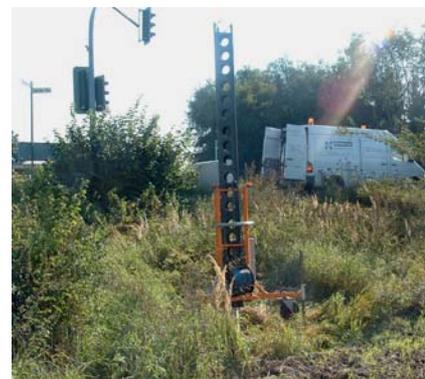
Abb. 33: Inspektion des Schachtes 7214 0029

a) Lage laut Bestandsplan des STEB Paderborn [100]

b) Situation vor Ort, Foto: IKT

- Nahe der Kreuzung „Münsterstraße“/„Sander Straße“ befindet sich ein **Schacht** (S 7214 0029) in lediglich 10 m Entfernung von der nächstgelegenen befestigten Verkehrsfläche. Dennoch waren auch in diesem Fall die vor- und nachbereitenden Arbeiten mit Mehraufwand verbunden. Zum einen lag die Schachttöffnung in einem Bereich mit **geneigtem Gelände**. Zum anderen wurde der **Auf- und Abbau des Roboters durch Pflanzenbewuchs im Schachtumfeld behindert** (vgl. Abb. 33).

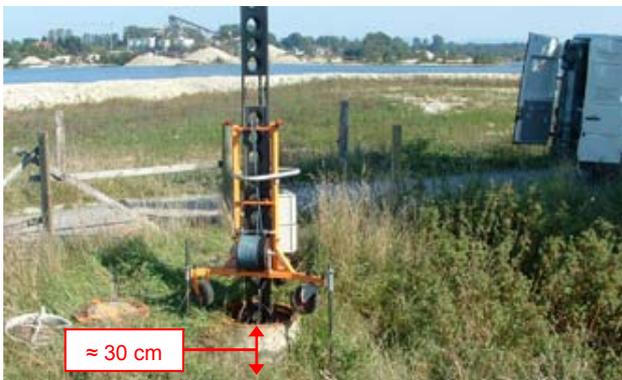
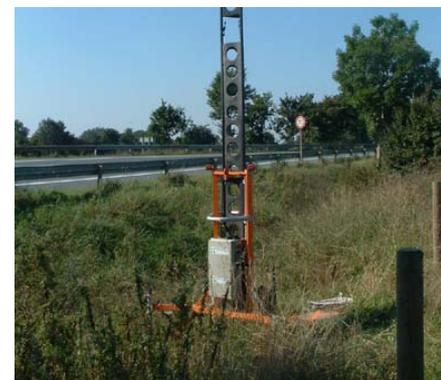
Abb. 34: Inspektion des Schachtes 7214 0028, Fotos: IKT

a) Blick von Münsterstraße in Richtung Radweg, Schachtkopfhöhe über Gelände: ≈ 30 cm

b) Blick vom Radweg zur Münsterstraße

- Auch die Aufnahme des Schachtes S 7214 0028, der zwischen der Münsterstraße und dem dazu parallel verlaufenden Radweg liegt, bedeutete für den Inspekteur erhöhten Aufwand. Zwar konnte das Inspektionsfahrzeug unter Nutzung des Radweges bis auf ca. 10 m Entfernung an das Untersuchungsobjekt herangefahren werden (vgl. Abb. 34 a). Die beiden nachfolgenden Bilder verdeutlichen jedoch die Herausforderung, den Roboter über der Schachttöpfung zu positionieren. Zum einen wurde die **Erreichbarkeit** des Einsatzortes durch einen **Holzzaun** sowie engstehende, **hüfthoch gewachsene Pflanzen erschwert**. Zum anderen stellte das gegebene **Geländegefälle** im Schachtumfeld eine Gefahr für die Standsicherheit des Personals dar. Dieser Aspekt war insbesondere auch mit Blick auf die Tatsache von Bedeutung, dass der **Schachtkopf ca. 30 cm höher liegt als das Geländeniveau**, und der Roboter unter diesen schwierigen Randbedingungen ausgerichtet werden musste (vgl. Abb. 34).

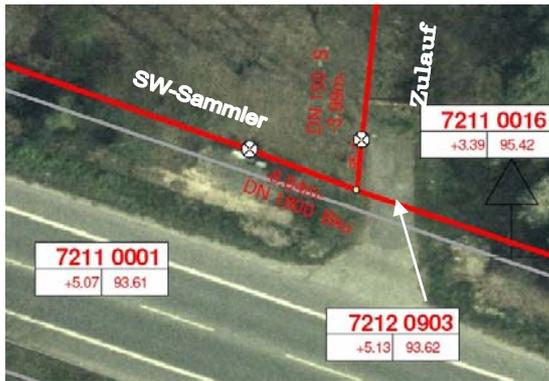
Abb. 35: „Virtuelle“ Schächte in den Bestandsplänen des STEB Paderborn [100]

a) Beispiel 1: Schacht S 7212 0903

- Die Bestandsunterlagen beinhalten **3** so genannte „virtuelle“ **Schächte** (S 7214 0931, S 7212 0903, S 6316 0901). Dabei handelt es sich nicht um real existierende Schachtbauwerke, sondern in den vorliegenden Fällen um die jeweilige Bezeichnung der Verknüpfungspunkte zwischen drei Zuläufen und dem Sammler (vgl. Abb. 35).

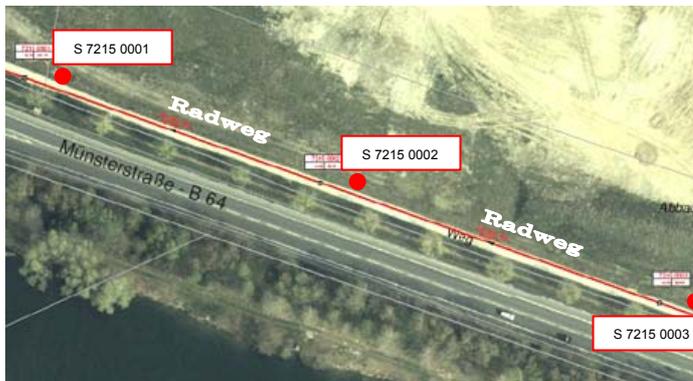
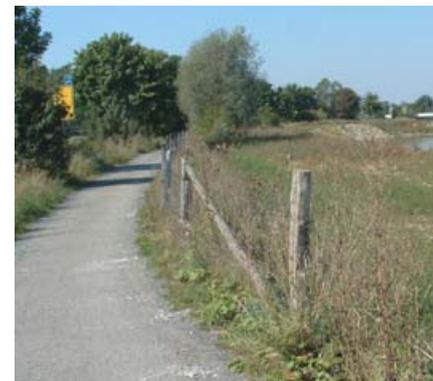
Abb. 36: Unter Radweg verschüttet liegende Schachtöffnungen

a) Lage laut Bestandsplan des STEB Paderborn [100]

b) Situation vor Ort, Foto: IKT

- Die Positionen von 3 Schächten (S 7215 0001, S 7215 0002, S 7215 0003) konnten zwar angefahren werden, aber die **Schachtöffnungen** waren nicht zugänglich, da sie im Zuge des Baus eines Radweges **überschüttet** worden waren (vgl. Abb. 36).

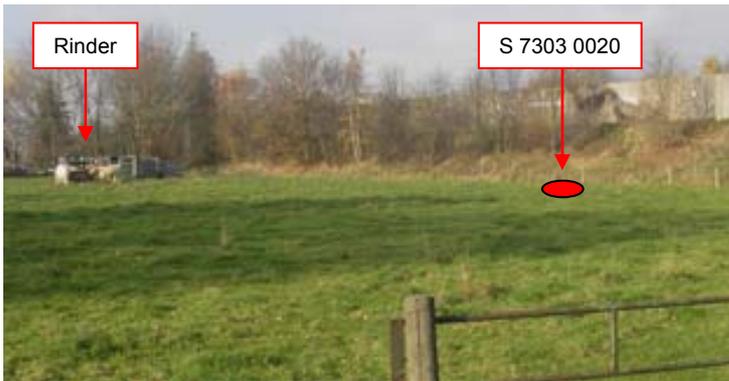
Abb. 37: Lage des Schachtes 7303 0020 auf einer Weide, Foto: IKT

- Insgesamt **7 Schächte** (S 6413 0005, S 6316 0002, S 7304 0120, S 7303 0024, S 7303 0023, S 7303 0022, S7307 0005) konnten aufgrund ihrer **Lage in freiem Gelände** (z.B. Acker, Wiese) nicht erfasst werden (vgl. Abb. 39). **Weder** waren die Schachtöffnungen direkt mit dem Inspektionsfahrzeug **anfahrbar, noch reichte** der durch die Länge der Kabelverbindung (hier: ca. 60 m) zwischen Inspektionsfahrzeug und Vermessungsroboter vorgegebene **Aktionsradius** aus, um die Distanzen von bis zu 280 m zwischen den Schachtöffnungen und der jeweils nächstgelegenen, befestigten Verkehrsfläche zu überbrücken.

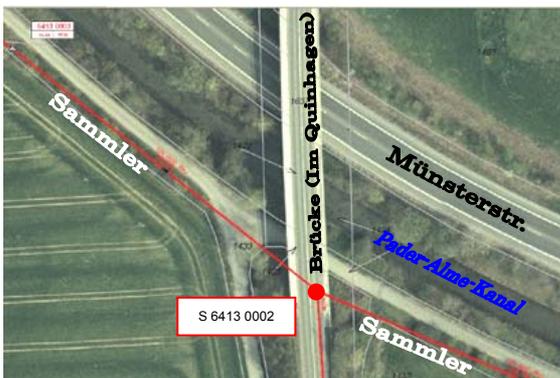
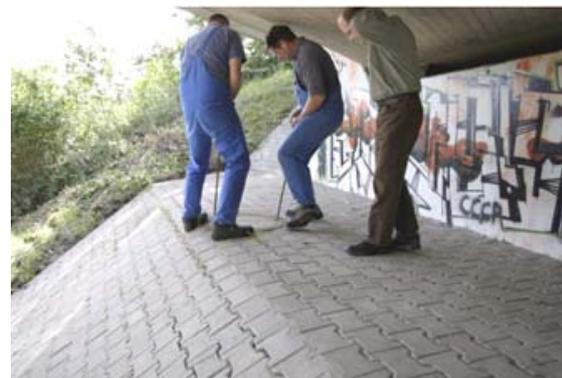
Abb. 38: Beschriftung: Lage des Schachtes 6413 0002

a) Ansicht aus der Luft [100]

b) Arbeitshöhe unter der Brücke [96]

- Der Schacht (S 6413 0002) markiert – bezogen auf die Fließrichtung – das obere Ende des zu inspizierenden Sammler-Teilstücks. Die **Schachtöffnung** liegt **innerhalb des Widerlagers einer Brücke** (Straße „Im Quinhagen“). Der Vermessungsroboter konnte an dieser Stelle nicht eingesetzt werden, da die **lichte Höhe** zwischen Schachtöffnung und Unterkante des Brückenträgers **kleiner** ist als die **benötigte Arbeitshöhe** (vgl. Abb. 38).

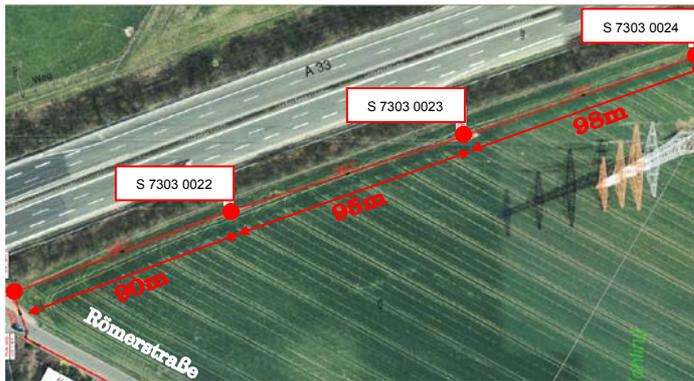
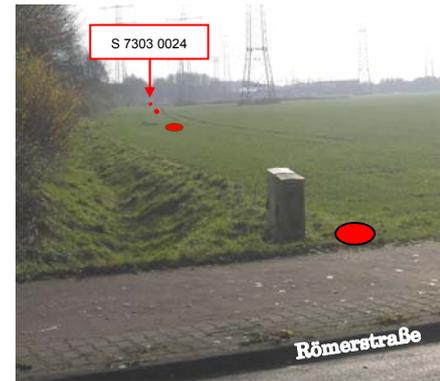
Abb. 39: Beispiele für im Acker liegende Schächte

a) Ansicht aus der Luft [100]

b) Blick: Römerstraße in Richtung S 7303 0024, Foto: IKT
