Endbericht

Pilotstudie Inspektion teilgefüllter Kanäle

**Sokoll, O.
Gelsenkirchen, 2007**

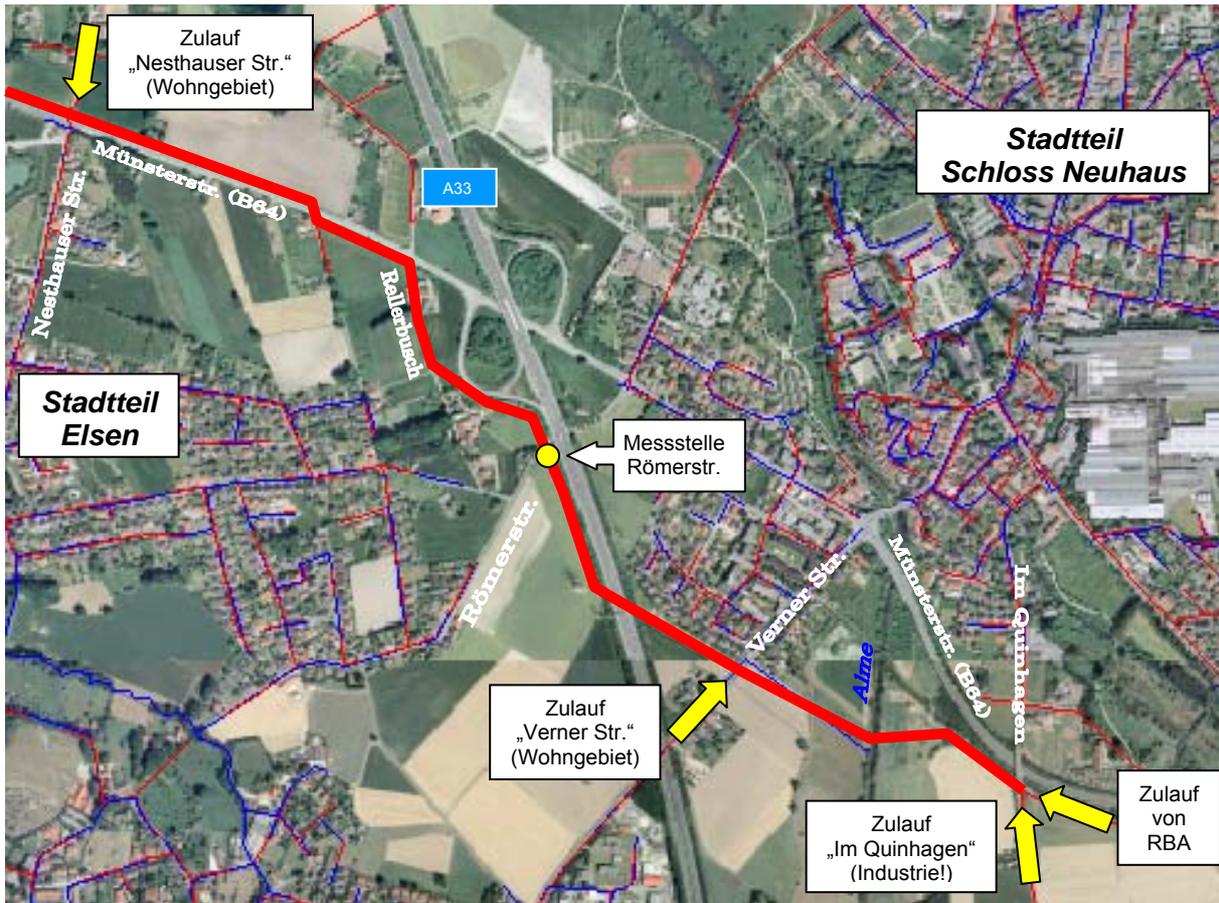
Abb. 40: Trasse des Untersuchungsobjektes – Ost-Abschnitt: Zulauf „Im Quinhagen“ (Startschacht: 6413 0002) bis Zulauf „Nesthauser Straße“ (Schacht 7309 0012)

Der **Trassenverlauf** des Untersuchungsobjektes, die **Positionen von Messstellen** sowie die Lage der **Zuläufe**, an denen bedeutende Abwassermengen eingeleitet werden, sind in **Abb. 40** (Ost-Abschnitt) und **Abb. 41** (West-Abschnitt) dargestellt.

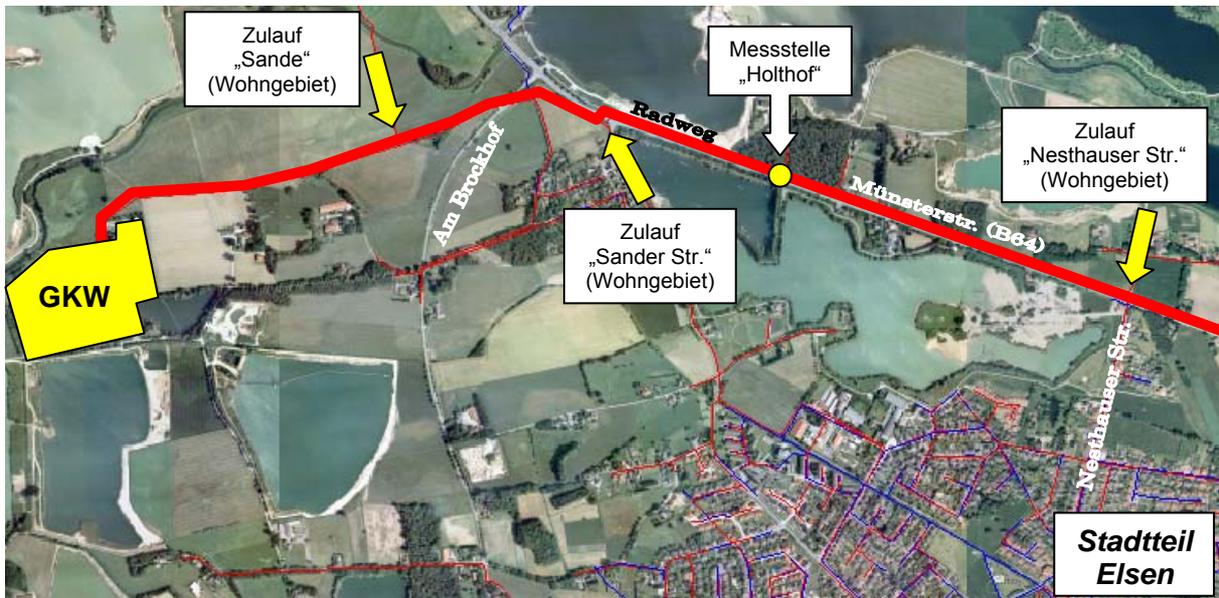
Abb. 41: Trasse des Untersuchungsobjektes – West-Abschnitt: Zulauf „Nesthauser Straße“ (Schacht 7309 0012) bis GWK (Endschacht: 7111 0002).

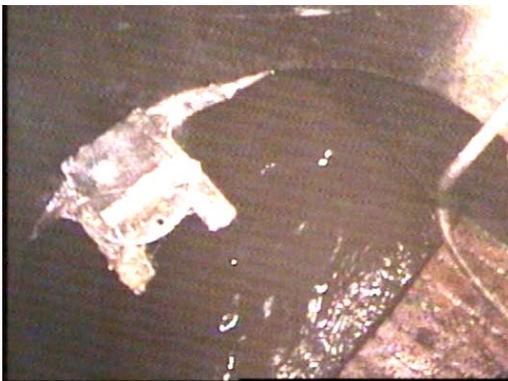
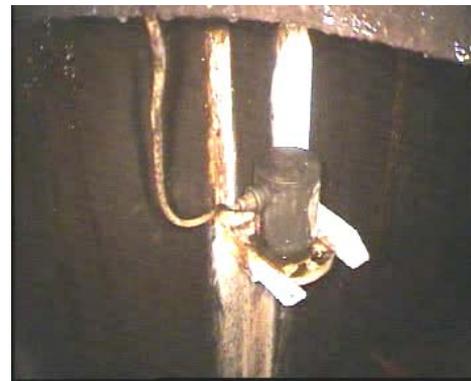
Abb. 42: Messstellen zur Erfassung der Wasserstandshöhen per Ultraschall, Fotos: [100]*

a) „Römerstraße“ (S 7303 0021), DN 1600

b) „Holthof“ (S 7211 0001), DN 1800

- Messstellen:** Der Sammlerabschnitt beinhaltet in seinem Verlauf **zwei Messstellen**, an denen die **Wasserstandshöhe** im Kanal **per Ultraschall** erfasst wird. Diese Informationen werden in regelmäßigen Zeitabständen an die Kläranlagenwarte weitergeleitet. Während sich die **Messstelle „Römerstraße“** (vgl. Abb. 40) im Schacht 7303 0021 (vgl. Abb. 42 a) befindet, ist die **Messstelle „Holthof“** (vgl. Abb. 41) im Schacht 7211 0001 (vgl. Abb. 42 b) angeordnet. Die Bezeichnungen der Messstellen entsprechen jeweils dem Namen der nächstgelegenen Straße.

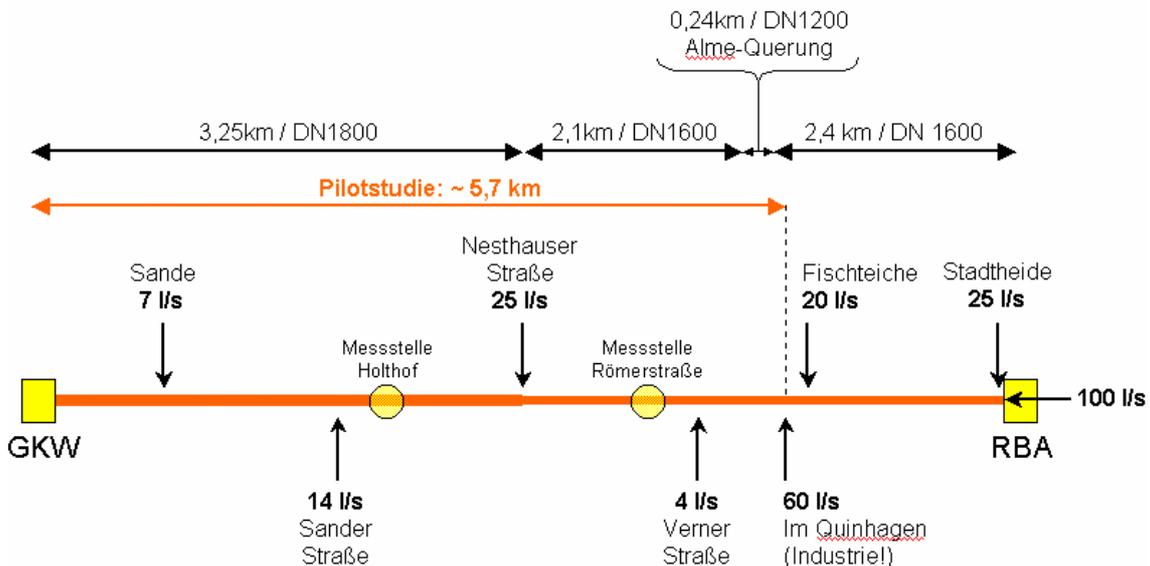
Abb. 43: Systemskizze des Transportsammlers von der RBA zum GWK [100] (Angaben in l/s entsprechen Q_{min} – minimale Zulaufmenge)

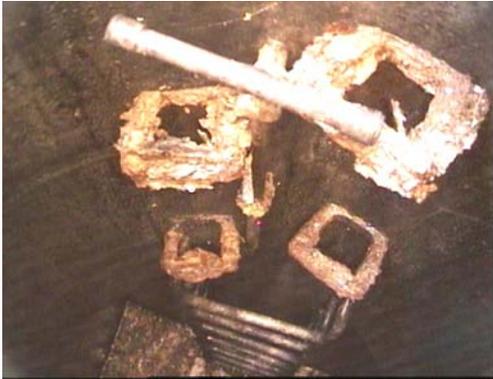
a) Korrosion an Steigeisen

- Als Ergebnis der Schachtinspektion und -vermessung (vgl. Kapitel 5.2.2) durch die Fa. Bodemann aus Dornbirn (Österreich) lag für 32 der insgesamt 48 Schächte jeweils ein formalisiertes Protokoll vor, das sowohl Bestandsdaten zum Bauwerk als auch Angaben zu eventuell vorhandenen Mängeln enthielt (s. Beispiel in Abb. 45).

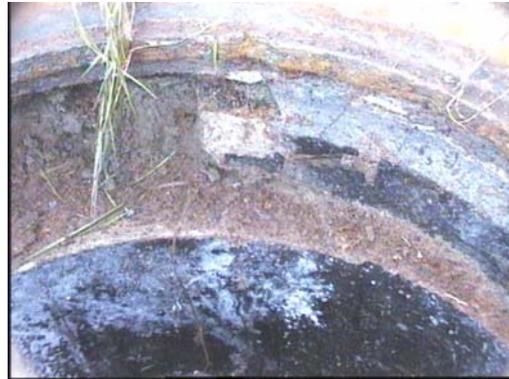
b) Schachtrahmen locker

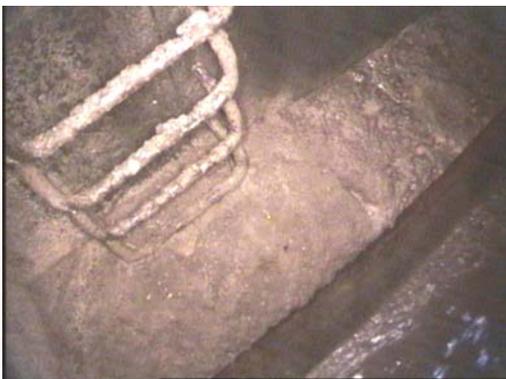
c) Sedimente auf der Berme, H \approx 10 cm

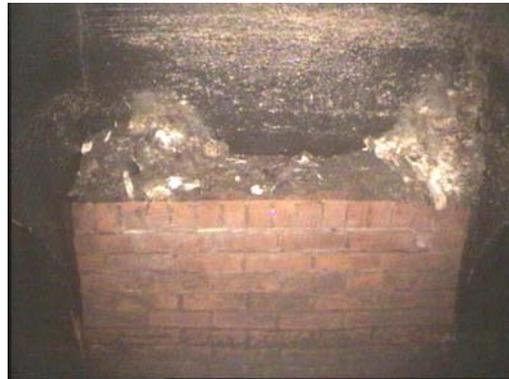
d) Sedimente auf der Berme, H \approx 15 cm

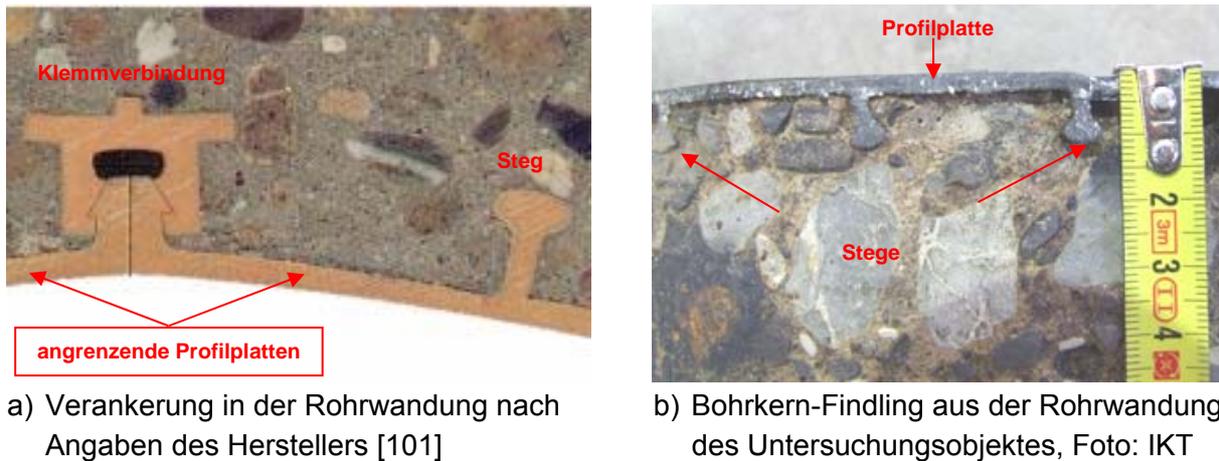
Abb. 46: Innenauskleidung des Typs BKU I für Rohre aus (Stahl-)Beton

Die verlegten **Rohre** weisen unabhängig von der Nennweite eine **Baulänge** von **2,5 m** auf. Sie sind aus **Stahlbeton** gefertigt und vollflächig mit einer **rot-braunen Innenauskleidung** vom **Typ BKU I** versehen. Es handelt sich dabei um eine **Anti-Korrosionslage aus PVC-U** (Polyvinylchlorid ohne Weichmacher bzw. hart), die im vorliegenden Fall nicht nachträglich, sondern bereits **werksseitig aufgebracht** wurde. Die Innenauskleidung ist nach Herstellerangaben (vgl. [101]) **aus einzelnen Profilplatten zusammengesetzt**, die durch Klemmleisten miteinander verbunden werden. Auf der **Profilplattenrückseite** sind **Stege** mit tropfenförmig ausgebildeten Enden angeordnet, die **als Verankerungselemente** im Beton dienen (vgl. Abb. 46 a). Hinsichtlich des hier betrachteten SW-Sammlers konnten Anhaltspunkte über die **Geometrie des gewählten Innenauskleidungsquerschnittes** anhand eines **Bohrkern-Findlings** gewonnen werden, der im Rahmen der durchgeführten Inspektionen (vgl. Kapitel 5.4.5) **aus dem Kanal geborgen** wurde. In Abb. 46 b) sind die Profilplatte und drei Stege zu erkennen. Die Dicke der Profilplatte beträgt ca. 2 bis 3 mm. Die Stege ragen ungefähr 7 mm in die Rohrwandung hinein und liegen jeweils in etwa 30 mm voneinander entfernt. Wird die oberste Schicht der dunklen Profilplattenschnittfläche entfernt, so zeigt sich die ursprünglich rot-braune Farbe des verwendeten **PVC-U-Materials**. Diese **oberflächliche Verfärbung** steht vermutlich im Zusammenhang mit dem jahrelangen Kontakt zum umgebenden Abwasser.

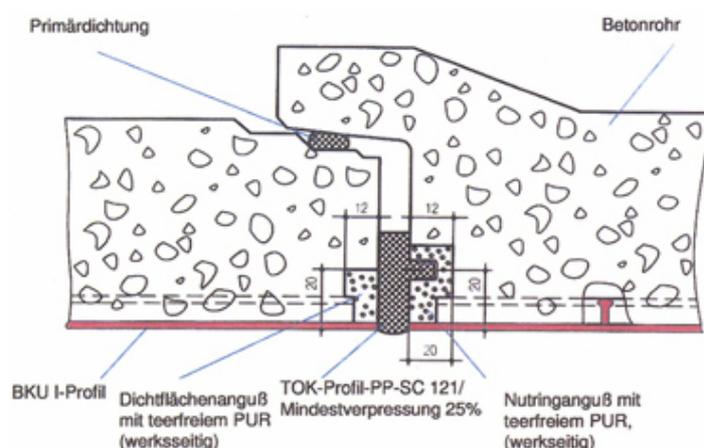
Abb. 47: Verbindungsbereich von Betonrohren mit Innenauskleidung des Typs BKU I, Ausführungsbeispiel 1: TOK-Profil als Sekundärdichtung (vgl. [103])

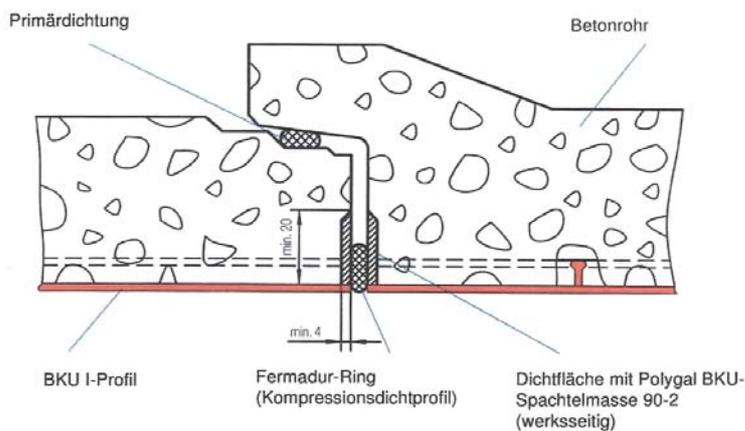
Abb. 48: Verbindungsbereich von Betonrohren mit Innenauskleidung des Typs BKU I, Ausführungsbeispiel 2: Fermadur-Ring als Sekundärdichtung (vgl. [103])

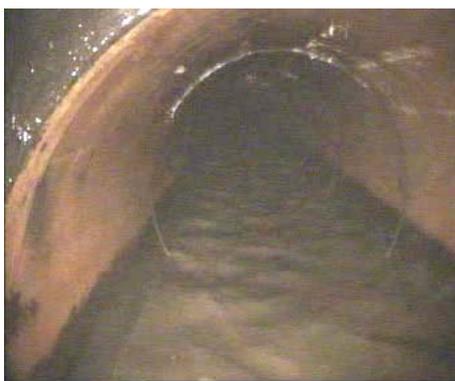
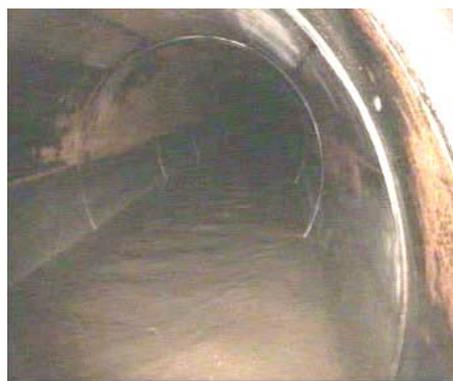
Abb. 49: Ablagerungssituation im Bereich des Gasraumes

a) Beispiel 1: keine Ablagerungen

b) Beispiel 2: Sielhaut

Trotz des geringen Gefälles von im Durchschnitt 1,6 ‰ fließt das Abwasser mit einer relativ hohen mittleren Geschwindigkeit von ca. 1,5 m/s durch den Paderborner Hauptschmutzwassersammler. Diese hydraulisch günstigen Verhältnisse sind auf die großen Radien in den Kurvenbauwerken zurückzuführen. Aus diesem Grund und wegen der glatten Oberfläche der Rohrauskleidung vom Typ BKU I wurden im Untersuchungsobjekt nur geringe Ablagerungsmengen erwartet. Hinsichtlich des Gasraumes wurde diese Annahme sowohl durch Praxiserfahrungen des STEB Paderborn als auch durch Beobachtungen im Rahmen der Schachtinspektion bestätigt. Abb. 49 verdeutlicht die Ablagerungssituation anhand von zwei Beispielen. Während die orange-farbene Innenauskleidung auf dem linken Bild großflächig zu erkennen ist, zeigen sich auf dem rechten Bild dunkle Verfärbungen der Rohrwand, die ungleichmäßig verteilt sind. Hierbei handelt es sich um Sielhaut.

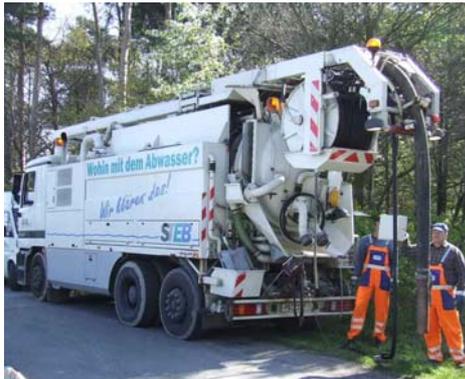
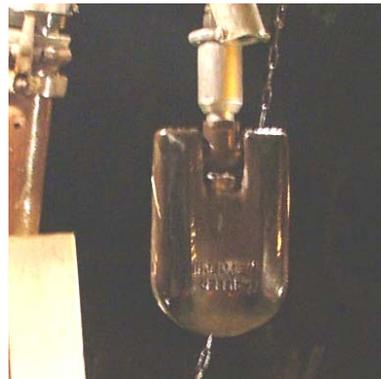
Abb. 50: Geräte des STEB Paderborn zur Kanalreinigung, Fotos: IKT

a) Hockdruckspülfahrzeug

b) Sohlenreiniger

Die Reinigung des Paderborner Kanalnetzes wird durch den STEB Paderborn ausgeführt. Für diese Arbeiten stehen Hochdruckspülfahrzeuge (vgl. Abb. 50 a) zur Verfügung, die jeweils mit einem 200 m langen Spülschlauch ausgestattet sind. Für die Beseitigung von Ablagerungen aus Großprofilkanälen werden Sohlenreiniger eingesetzt. In Abb. 50 b ist eine Hochdruckdüse dieses Typs dargestellt.

Im Vorfeld der Inspektion wurden im Untersuchungsobjekt probeweise zwei Geräte zur Reinigung des Kanals mit Hilfe von Hochdruckwasserstrahlen eingesetzt. Dabei handelte es sich auf der einen Seite um eine Propellerdüse (vgl. Kapitel 2.2, Tab. 3, Abschnitt II), die von Seiten der Günther Sausgruber Kanaltechnik GmbH (Frankenthal) zur Verfügung gestellt wurde, und auf der anderen Seite um einen Sohlenreiniger des STEB Paderborn (vgl. Abb. 50 b). Beide Geräte wurden mit Hilfe eines Hochdruckspülfahrzeugs betrieben.

Vor dem Hintergrund der Erkenntnisse aus der Ist-Aufnahme sowie der oben beschriebenen Testeinsätze wurde mit Blick auf die Inspektion entschieden, das **Untersuchungsobjekt nachts zu spülen**. Bei dieser Aufgabe setzte der STEB Paderborn ein Spülfahrzeug und einen **Sohlenreiniger** (vgl. Abb. 50) ein. Aufgrund des aus Sicht des STEB Paderborn unverhältnismäßig großen Aufwandes und der spezifischen Einsatzrisiken wurde auf den Einsatz von rundumreinigenden Düsen (z.B. Propellerdüse) und handgeführten Hochdruckreinigern verzichtet.

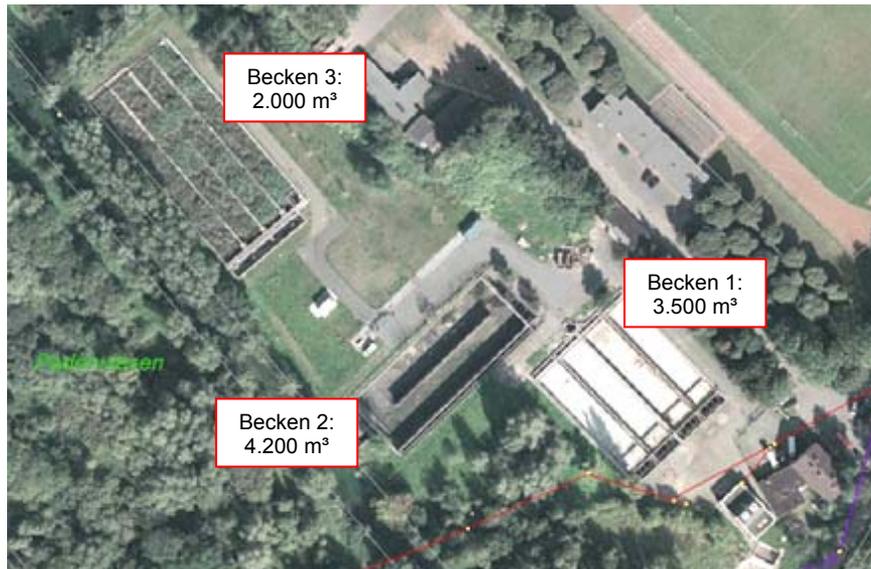
Abb. 51: Luftbild der Regenwasserbehandlungsanlage „Hans-Humpert-Straße“, Foto: [100]

Das Paderborner Untersuchungsobjekt ist nicht mit ortsfesten Absperreinrichtungen ausgestattet. Allerdings besteht die Möglichkeit, einen großen Zulauf (100 l/s, vgl. Kapitel 5.2.3.1, Abb. 43) mit Hilfe eines manuell zu betätigenden Schiebers zu verschließen. Bei geschlossener Absperreinrichtung wird zunächst das **ca. 3.500 m³** umfassende **Rückstauvolumen des Kanals** aktiviert. Ist dieses Volumen ausgeschöpft, fließt das Abwasser in die angrenzende Regenwasserbehandlungsanlage „Hans-Humpert-Straße“ (RBA). Die **RBA** setzt sich aus **drei Speicherbecken** mit einem **Gesamtvolumen** von **ca. 10.000 m³** zusammen. Becken 1 hat ein Volumen von 3.500 m³, Becken 2 umfasst 4.200 m³. Das dritte Becken ist mit einem Retentionsbodenfilter ausgestattet und bietet einen Speicherraum von ca. 2000 m³ (vgl. Abb. 51). Allerdings wurde das Becken 3 im Rahmen der Pilotstudie nicht genutzt, da eine Entleerung in das Schmutzwassernetz nicht möglich ist. Alle Becken sind mit Ultraschallsensoren ausgestattet, die in regelmäßigen Abständen die Wasserstandshöhe ermitteln. Die gewonnenen Messdaten werden online an die Leitwarte des GWK übermittelt. Das gespeicherte Abwasser fließt nach dem Öffnen des Schiebers aus dem Kanal ab bzw. wird mit Hilfe von Pumpen aus den Speicherbecken 1 und 2 in den Sammler gefördert.

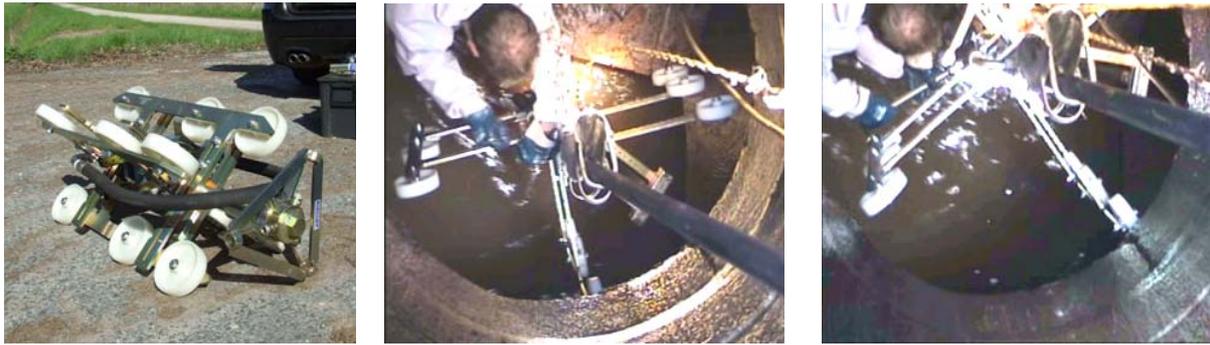
Abb. 52: Einsatz einer Propellerdüse im Paderborner Untersuchungsobjekt, Fotos: IKT

a) Transportzustand b) DN-Anpassung der Gestelles c) Montage der Propellerarme

Propellerdüsen dienen der Reinigung des gesamten Rohrquerschnittes. Abb. 52 a zeigt das in Paderborn verwendete Gerät im Transportzustand. Es ist nach Angaben des Herstellers (vgl. [57]) 136 kg schwer, 1080 mm lang und für Rohre der Nennweiten DN 1400 bis DN 2000 geeignet. Für den Test-Einsatz wurde die Propellerdüse zunächst mit dem Spülschlauch des Reinigungsfahrzeuges verbunden und anschließend in den ausgewählten Schacht bis auf das Niveau der Bermen abgesenkt. Im nächsten Schritt stieg ein Mitarbeiter des STEB Paderborn in den Schacht ein, passte die Größe des Düsengestelles an die Nennweite des Rohres (vgl. Abb. 52 b) an, montierte die Propellerarme inklusive Düsen an den Rotor und positionierte die Propellerdüse im Schachtgerinne.

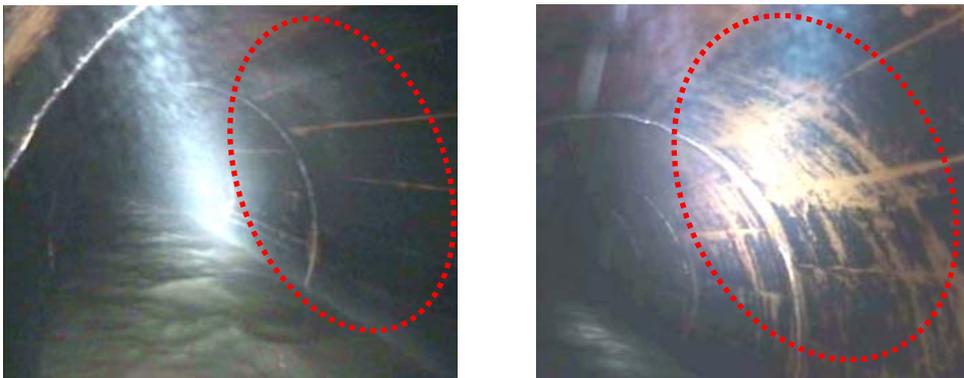
*Abb. 53: Vergleich der Ablagerungssituation vor (links) und nach (rechts) dem Einsatz der Propellerdüse, Fotos: [100]**

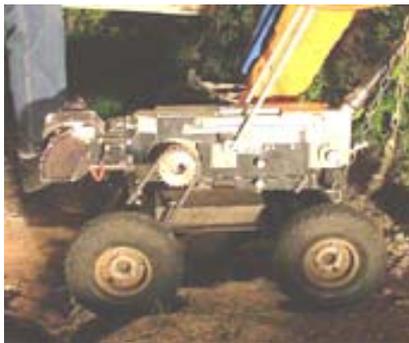
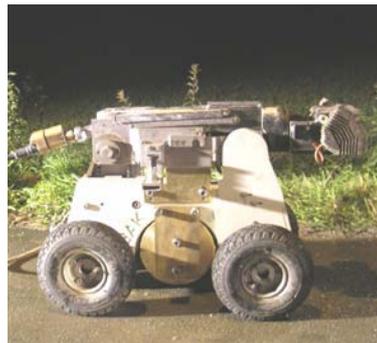
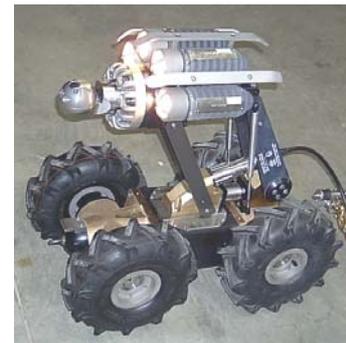
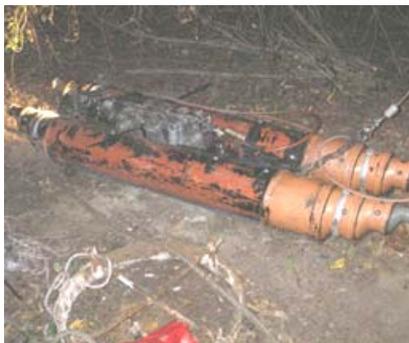
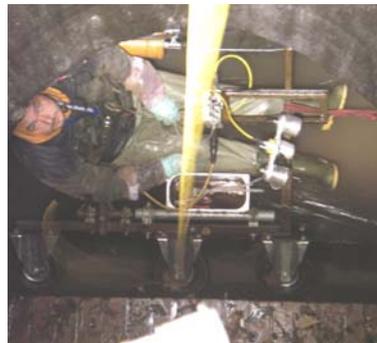
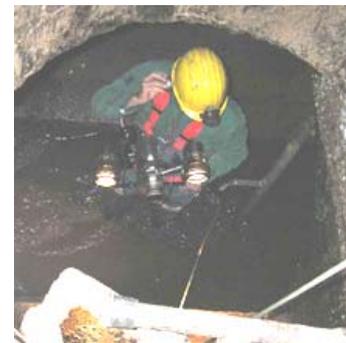
Abb. 54: Ausgewählte Geräte und Techniken zur optischen Inspektion des Paderborner Haupt-Schmutzwassersammlers

a) Inspektionstechnik I:
Argus 4¹ mit Fahrgestell²
für Großrohre, Foto: IKT

b) Inspektionstechnik II:
Argus 4¹ mit Fahrwagen-
zusatz¹, Foto: IKT

c) Inspektionstechnik III:
Tractor P448³,
Foto: IKT

d) Inspektionstechnik IV:
Argus 4¹ mit Schwimmfloß⁴,
Foto: IKT

e) Inspektionstechnik V:
Fahrwagen⁵ und Hand-
kamera Cerberus¹, Foto: IKT

f) Inspektionstechnik VI:
Kanalbegehung⁶,
Foto: IKT

Abb. 54 zeigt **insgesamt sechs Inspektionstechniken**, die im Rahmen von Praxistests zur optischen Zustandserfassung des Untersuchungsobjektes eingesetzt wurden. Darunter befanden sich **drei fahrende Robotersysteme**, wie sie in ähnlicher Art auch bei der Inspektion von nicht-begehbaren Kanälen üblich sind, **ein schwimmendes Robotersystem** sowie **jeweils eine technische Lösung zur bemannten Befahrung bzw. Kanalbegehung**. Die Beschreibung der In-situ-Inspektionen und die Erläuterung der dabei gewonnenen Erkenntnisse enthält Kapitel 5.4.

Inspektionstechniken ohne eigenen Antrieb, wie z.B. den schwimmfähigen Roboter (vgl. Abb. 54 d) und den bemannten Fahrwagen (vgl. Abb. 54 e), fehlten geeignete Standorte für die Positionierung von Winden. **Als einzige Möglichkeit zur Inspektion des Untersuchungsabschnittes erschien daher der Einsatz eines fahrenden Roboters sinnvoll.**

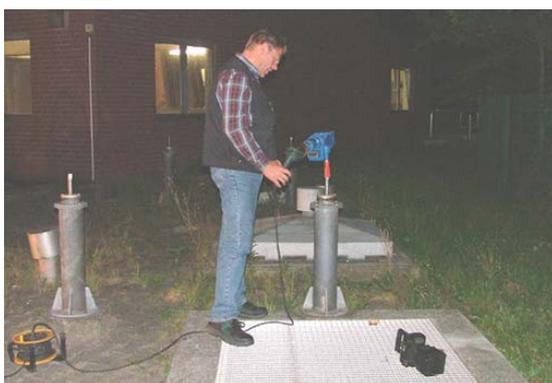
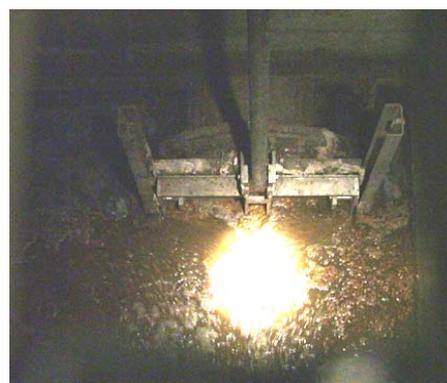
Abb. 55: Schließen des Schiebers auf dem Gelände der RBA, Fotos: IKT

a) Spindel mit aufgesetzter Bohrmaschine b) Schieber geschlossen

Jeder der **insgesamt 10 Nachteinsätze** begann um **22.00 Uhr** mit dem **Schließen eines Schiebers auf dem Gelände der RBA** (vgl. Abb. 55), mit dessen Hilfe einer wesentlicher Teil, der dem Untersuchungsobjekt zufließenden Schmutzwassermengen temporär zurückgehalten werden konnte (vgl. Kapitel 5.3.2). Diese Maßnahme wurde mit dem Dienst habenden Klärwerksmeister auf der Leitstelle des GWK abgestimmt, der auch während der gesamten Dauer der Inspektionsarbeiten die Einstauhöhen der RBA-Becken überwachte.

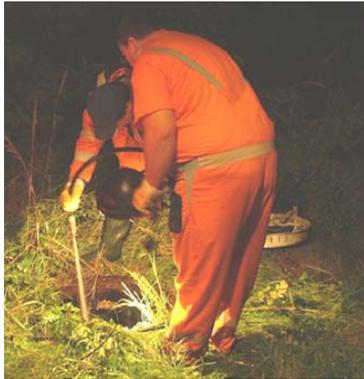
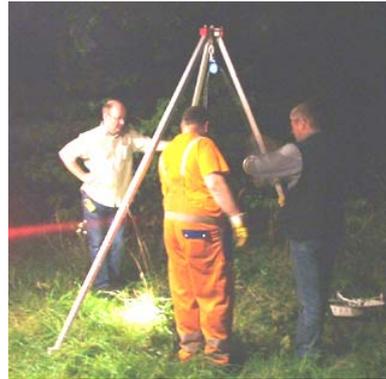
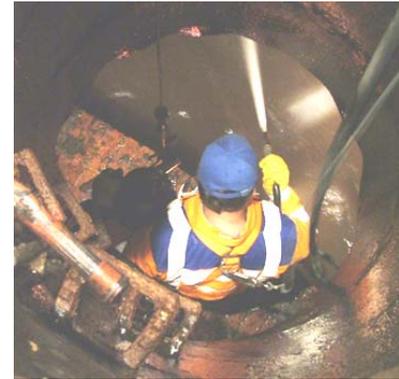
Abb. 56: Reinigung eines ausgewählten Zugangsschachtes, Fotos: IKT

a) Reinigung der Steigeisen b) Aufstellen eines Dreibeins c) Reinigung der Bermen

Nach der **Vorbesprechung des Inspektionseinsatzes** zwischen Vertretern des STEB Paderborn und des jeweiligen Auftragnehmers wurde das als Zugang zum vorgesehenen Untersuchungsabschnitt ausgewählte Schachtbauwerk angefahren. Während der Arbeitsvorbereitungen der Inspektionsfirma **reinigte** ein Mitarbeiter des Kanalnetzbetreibers zunächst die **Steigeisen** mit Hilfe eines Hochdruckwasserstrahles (vgl. Abb. 56 a). Nach dem Aufstellen eines Dreibeins über der Schachtöffnung stieg der STEB-Mitarbeiter, gesichert und unter kontinuierlicher Überwachung der Kanalatmosphäre mit Hilfe eines Gaswarngerätes, in das Bauwerk ein und **beseitigte die Ablagerungen auf den Bermen** (vgl. Abb. 56 b, c).

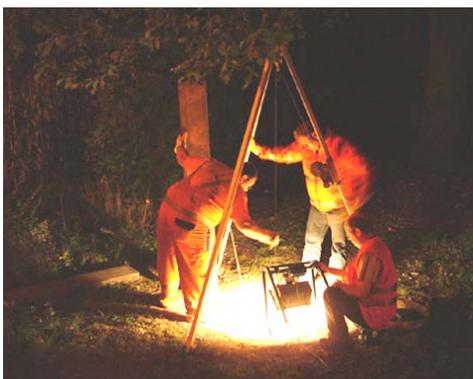
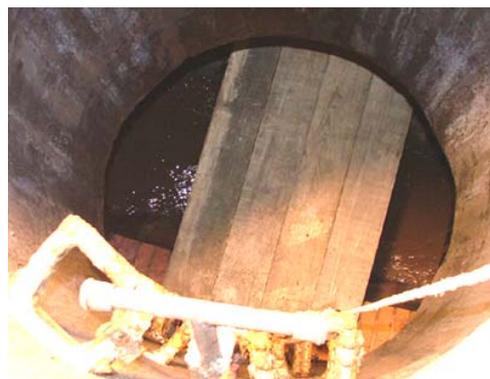
Abb. 57: Einbau einer Arbeitsplattform in den Zugangsschacht, Fotos: IKT

a) Einbringen der Holzbohlen b) Arbeitsplattform aus 4 Holzbohlen

Damit war die Voraussetzung geschaffen, um im Anschluss zwischen den parallel angeordneten Aufritten eine **provisorische Arbeitsplattform** für die Inspektionsfirma zu installieren. Dazu wurden mehrere **Holzbohlen der Abmessungen 2000x200x60 mm (LxBxH)** verwendet. Abb. 57 a zeigt das Anreichen der Holzbohlen an den im Schacht tätigen STEB-Mitarbeiter, der die einzelnen Elemente, wie in Abb. 57 b als Ergebnis dargestellt, nebeneinander anordnete.

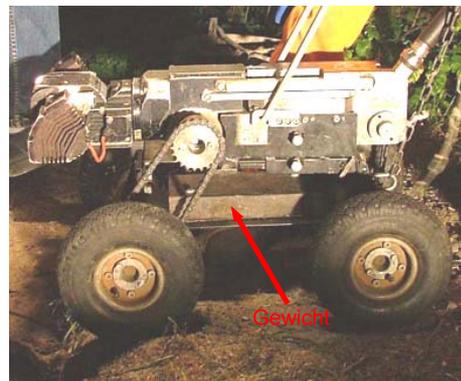
Abb. 58: Kamera Argus 4* auf Fahrgestellen für Großrohre der Fa. Pader Kanal Technik – Rohr Frei GmbH & Co. KG, Fotos: IKT

b) Fahrgestell 2: 100 mm hoch

Im vorliegenden Kapitel wird ein selbstfahrender Roboter vorgestellt, der sich im Wesentlichen aus zwei Komponenten zusammensetzt. Dabei handelt es sich zum einen um eine **Dreh-Schwenkkopf-Kamera des Typs Argus 4** der IBAK Helmut Hunger GmbH & Co. KG (Kiel) inklusive Antriebseinheit. Die maximale Hubhöhe des Kamerakopfes wird vom Hersteller mit 175 mm angegeben (vgl. [17]). Die zweite Komponente, ein **nicht lenkbares Fahrgestell**, wurde nach Angaben der Pader Kanal Technik – Rohr Frei GmbH & Co. KG (Paderborn) mit Blick auf die Inspektion von Rohren der Nennweiten DN 1000 bis DN 2000 konzipiert (vgl. [20]). Es ist mit einem niedrig positionierten Zusatzgewicht versehen, um die Lagestabilität des Roboters zu erhöhen. Zur weiteren Verminderung der Kippgefahr können an die Achsen des Fahrgestelles, die jeweils über eine Kette mit der Antriebseinheit verbunden sind, Bauelemente zur Spurverbreiterung angebracht werden. In Paderborn kamen zwei Fahrgestelle unterschiedlicher Höhe zum Einsatz: 300 mm (vgl. Abb. 58 a) und 100 mm (vgl. Abb. 58 b).

Beim zweiten und dritten Vor-Ort-Einsatz des Inspektionstechnik I wurde mit der Zielsetzung, Montagearbeiten in den Zugangsschächten zu vermeiden, ein mit 100 mm Höhe deutlich niedrigeres Fahrgestell verwendet (vgl. Abb. 58 b). Es stellte sich jedoch heraus, dass der Roboter trotz dieser Modifikation nur mit zwei montierten Rädern in den Kanal abgesenkt werden konnte (vgl. Abb. 60 a). Ursache hierfür waren nicht die Größe der Schachtöffnungen, sondern einragende Steigeisen. Aus diesem Grund bestand nach wie vor die Notwendigkeit, Bauteile des Inspektionsgerätes im Schacht zu montieren. In einem Fall führte dies zu einer 30-minütigen **Verzögerung**, da nicht nur der Einstieg in den Schacht erforderlich war, sondern kurzfristig ein **kritischer H₂S-Wert gemessen** wurde und daher Maßnahmen zum Arbeiten unter Atemschutz eingeleitet werden mussten (vgl. Abb. 60 b).

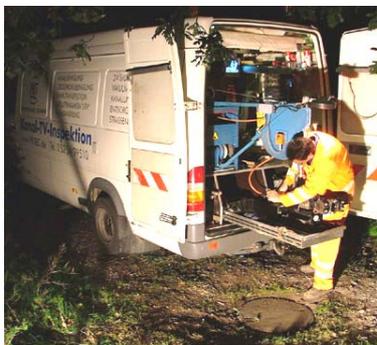
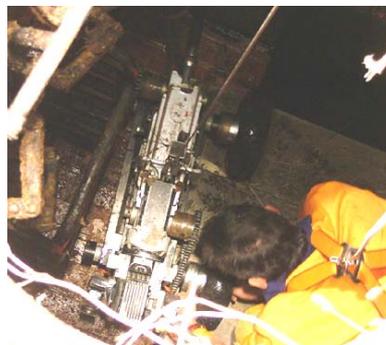
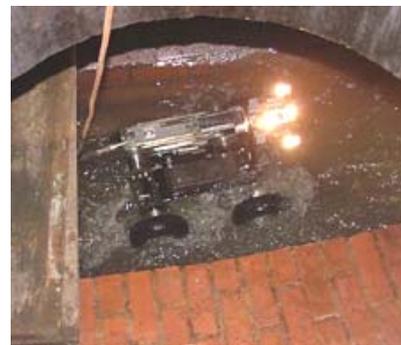
Abb. 59: Einsatz der fahrenden Roboters A mit Gestell der Höhe 300 mm, Fotos: IKT

a) Fahrgestell-Montage

b) Montage eines Rades

c) Roboter im Schachtgerinne

Beim ersten Vor-Ort-Einsatz wurde ein 300 mm hohes Roboter-Fahrgestell verwendet (Abb. 58 a). Im einsatzfähigen Zustand, d.h. vollständig montiert, hätte das Inspektionsgerät jedoch nicht durch die mit Öffnungen der Standardgröße ausgestatteten Zugangschächte in den Kanal abgesenkt werden können. Aus diesem Grund war es notwendig, nach dem Zusammenbau des Fahrgestelles (vgl. Abb. 59 a), einzelne Komponenten des Roboters (u.a. die Räder) erst im Schacht zu montieren (vgl. Abb. 59 b). Dabei wurde eine im Schacht installierte, provisorische Arbeitsplattform genutzt. Der im Schacht tätige Mitarbeiter unterstützte im letzten Vorbereitungsschritt auch die Positionierung des Inspektionsgerätes im Gerinne (vgl. Abb. 59 c).

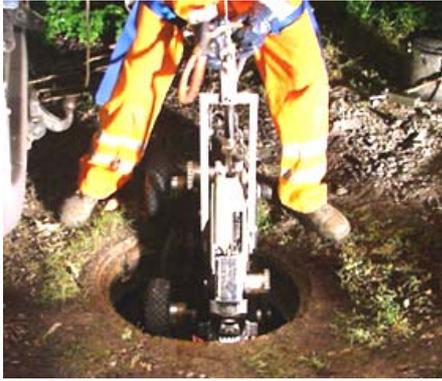
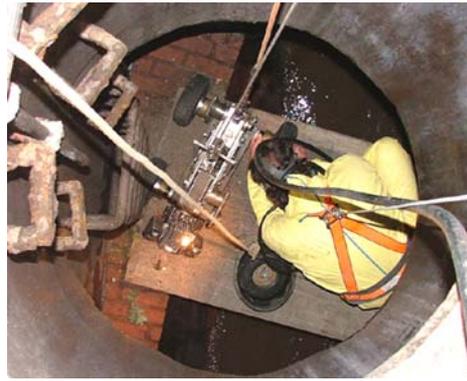
a) Absenken des Roboters

b) Radmontage unter Atemschutz

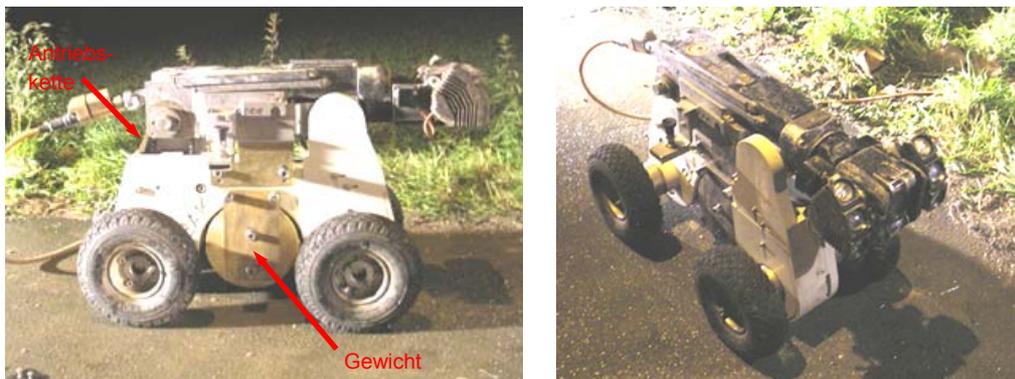
a) Ansicht von der Seite

b) Gesamtansicht

Bei der zweiten Inspektionstechnik handelte es sich ebenfalls um einen fahrenden Roboter. Dessen Aufbau wies große Ähnlichkeiten mit dem des Roboters A auf. Er bestand aus einer **Dreh-Schwenkkopf-Kamera des Typs Argus 4**, montiert auf einem **Fahrwagen für Großrohre**, der keine Lenkung besitzt (vgl. Abb. 61). Beide Komponenten werden von der IBAK Helmut Hunger GmbH & Co. KG (Kiel) produziert. Nach Angaben des Herstellers ist diese Gerätekombination für Rohre bis zu einer Nennweite von DN 2000 geeignet (vgl. [17]). Die Kraft der Antriebseinheit wird über Ketten, die zum Schutz vor Verschmutzung hinter einer Verkleidung angeordnet sind, auf die beiden Achsen des Fahrwerkes übertragen. Ein unter dem Fahrwagen positioniertes Gewicht dient der Reduzierung der Kippgefahr.

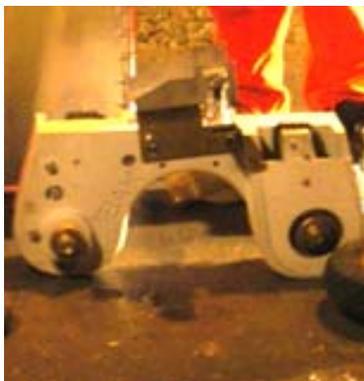
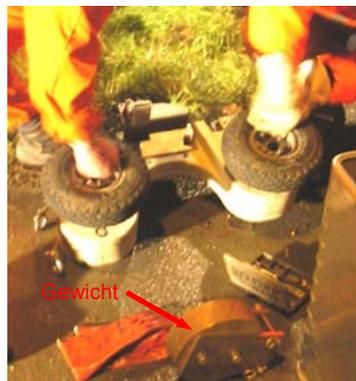
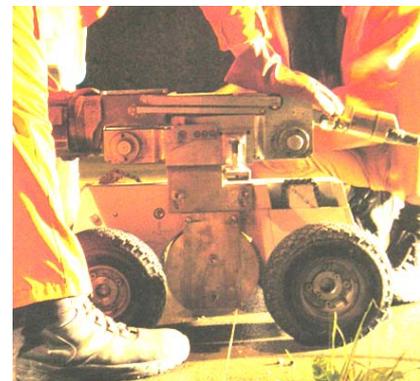
Abb. 62: Zusammenbau des fahrenden Roboters B in Paderborn, Fotos: IKT

a) Gestell des Großrohr-Fahrwagens

b) Montage der Räder und des Gewichtes

c) Montage der Kamera- und Antriebseinheit

Nach Erreichen des ausgewählten Zugangsschachtes wurde der **Roboter an der Geländeoberfläche vollständig montiert**. In Abb. 62 ist eine Auswahl der dazu notwendigen Arbeitsschritte dargestellt. Zunächst wurden an dem Gestell des Großrohr-Fahrwagens die Räder und das Gewicht befestigt. Danach folgte die Montage der Kamera- und Antriebseinheit. Zuletzt wurden die Ketten über die Antriebsachsen gelegt und vorgespannt sowie die Kabelverbindung zwischen dem Roboter und dem Inspektionsfahrzeug hergestellt.

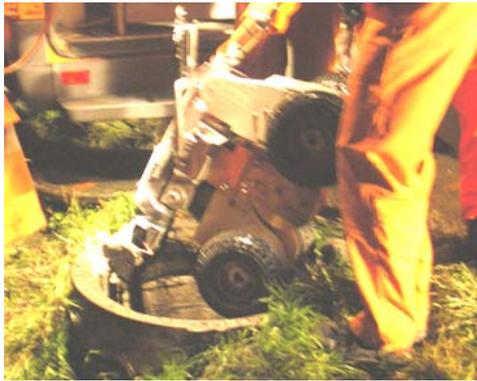
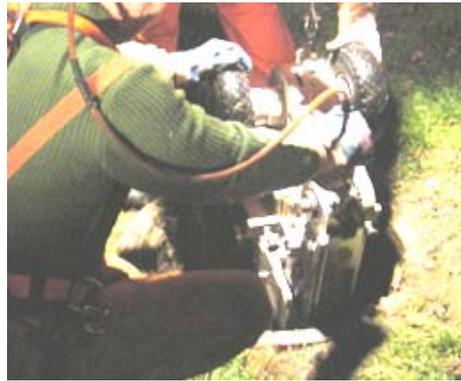
Abb. 63: Absenken des Roboters durch Standardschachtöffnungen (\varnothing 62,5 cm), Fotos: IKT

a) Schacht 1 (S 6316 0001):
Steigeisen behindern den Zugang

b) Schacht 2 (S 7303 0021):
Roboter kann abgesenkt werden

Im Anschluss an diese Vorbereitungen wurde das Inspektionsgerät in den Zugangsschacht abgesenkt. Dieses Vorhaben gelang beim ersten Schacht (S 6316 0001) zunächst nicht, obwohl die Geräteabmessungen vorab mit dem Durchmesser der Schachöffnung verglichen worden waren (vgl. Abb. 63 a). Als **Grund des Fehlversuches** stellten sich **ungünstig angeordnete Steigeisen** heraus. In der Folge kam es zu zeitlichen Verzögerungen, da zwei Räder und die Beleuchtungseinheit demontiert werden mussten, um den Roboter in das Schachtbauwerk absenken zu können. Anschließend stieg ein Mitarbeiter der Inspektionsfirma in den Kanal ein, stellte dort die Einsatzfähigkeit des Gerätes wieder her und positionierte es im Gerinne. Im Gegensatz dazu gelang das Absenken des Roboters am zweiten Zugangsschacht im vollständig montierten Zustand (vgl. Abb. 63 b).

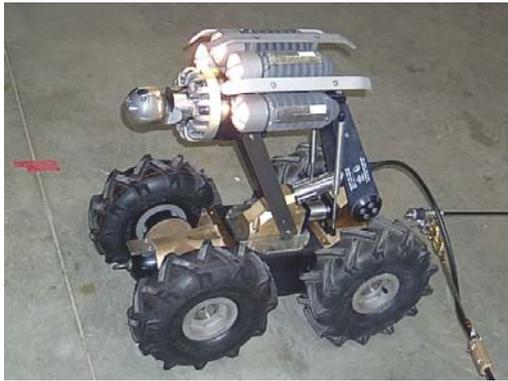
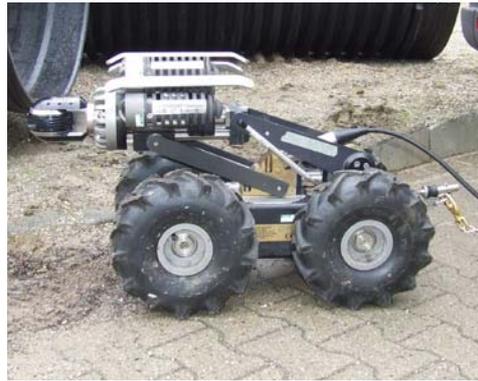
Abb. 65: TV-Inspektionsroboter „Tractor P448“ der Fa. Radiodetection, Fotos: IKT

a) Kamerakopf angehoben

b) Kamerakopf abgesenkt

Als drittes Robotersystem wurde ein TV-Inspektionsgerät der Firma Radiodetection (Bristol, UK) mit der Bezeichnung „**Tractor P448**“ eingesetzt, das nach Herstellerangaben u.a. über folgende Eigenschaften und Funktionen verfügt (vgl. [18]): Der auch als explosionsgeschützte Version lieferbare Roboter besitzt ein Eigengewicht von ca. 100 kg und ist für Kanäle der Nennweiten DN 400 bis DN 2300 geeignet. Sein Aktionsradius beträgt in Abhängigkeit der Länge des verwendeten Strom- und Datenkabels maximal 600 m. Auf dem lenkbaren Fahrwagen ist ein Lift montiert, mit dessen Hilfe die Optik- und Beleuchtungseinheit stufenlos in vertikaler Richtung bewegt werden kann, um ihre Höhenlage an die jeweilige Rohrdimension anzupassen (vgl. Abb. 65). Die maximale Hubhöhe wird mit 1,0 m angegeben. Für den Roboter stehen zwei verschiedene Kameraköpfe zur Verfügung. Die Standardversion bildet eine Dreh-Schwenkkopf-Kamera. Das im Rahmen der vorliegenden Pilotstudie eingesetzte Modell war dagegen mit einer Dreh-Schwenkkopf-Zoom-Kamera (maximal 70-facher Zoom-Faktor) ausgerüstet und verfügte darüber hinaus auch über einen Neigungssensor. Im Gegensatz zu den Robotern A und B handelte es sich hierbei um ein Vorführgerät, das im Regelfall auf Messen präsentiert wird. Vor-Ort-Anwendungen im Kanal, wie in Paderborn, stellen eher die Ausnahme dar. Trotzdem konnte der Hersteller für einen Demonstrationseinsatz des Roboters gewonnen werden.

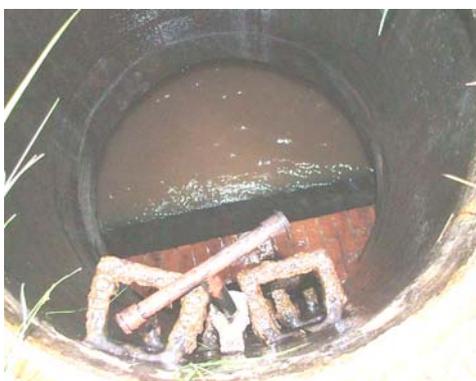
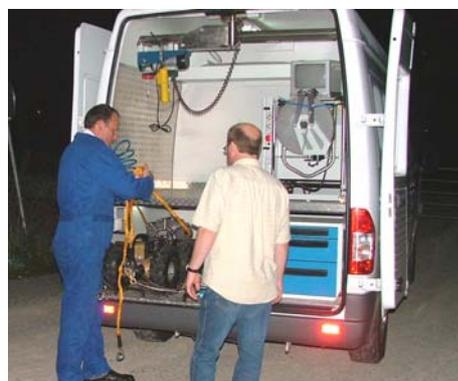
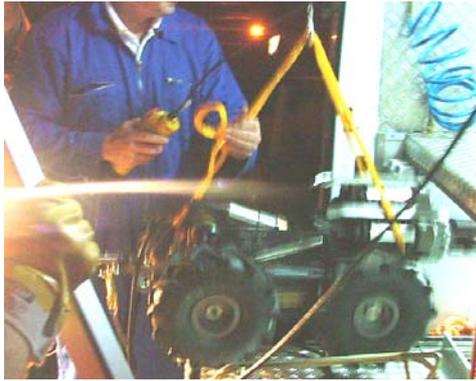
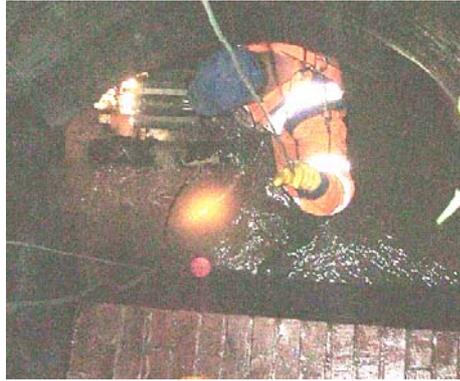
Abb. 66: Einsatz des Roboters „Tractor P448“ in Paderborn, Fotos: IKT

a) tangentialer Zugangsschacht, Schachtöffnung Ø 62,5cm

b) Inspektionsfahrzeug

c) provisorisches Befestigungsmittel d) Positionierung des Roboters und Lösen des Befestigungsmittels

Bei dem in unmittelbarer Nähe zur Messstelle „Holthof“ stattfindenden Vor-Ort-Termin (vgl. Kapitel 5.4.7, Abb. 77 b) diente ein ca. 5,3 m tiefer **Tangentialschacht mit Standardöffnung** (Ø 62,5cm) als **Zugang zum Kanal** (vgl. Abb. 66 a). Die an dieses Schachtbauwerk angrenzenden Haltungen bestehen aus Rohren der Nennweite DN 1800. Nach Auswertung der Daten der Messstelle „Holthof“ betrug die **Wasserstandshöhe** im Rahmen des einstündigen Robotereinsatzes **ca. 30 cm**. Da sich die Schachtöffnung nur ca. 2,0 m von einer Straße entfernt befindet, konnte sie direkt durch das Inspektionsfahrzeug angefahren werden (vgl. Abb. 66 b). Aufgrund des geringen Durchmessers der Schachtöffnung war es erforderlich, den Roboter um 90 Grad gekippt in den Kanal abzusenken. Diese Neigung konnte jedoch mit dem zur Verfügung stehenden Transporthaken des Inspektionsfahrzeuges nicht realisiert werden. Daher wurde als provisorisches Befestigungsmittel ein Seil verwendet (vgl. Abb. 66 c). Auf diese Weise war es möglich, den Roboter – bei vollständiger Absenkung des Kamerakopfes (vgl. Abb. 65 b) – im einsatzfähigen Zustand durch die Standardschachtöffnung in den Kanal abzulassen. Um das ferngesteuerte Inspektionsgerät im Gerinne zu positionieren und das provisorische Befestigungsmittel zu lösen, stieg ein Mitarbeiter des STEB Paderborn, angeseilt und unter kontinuierlicher Überwachung der Kanalatmosphäre mit Hilfe eines Gaswarngerätes, in den Schacht ein (vgl. Abb. 66 d).

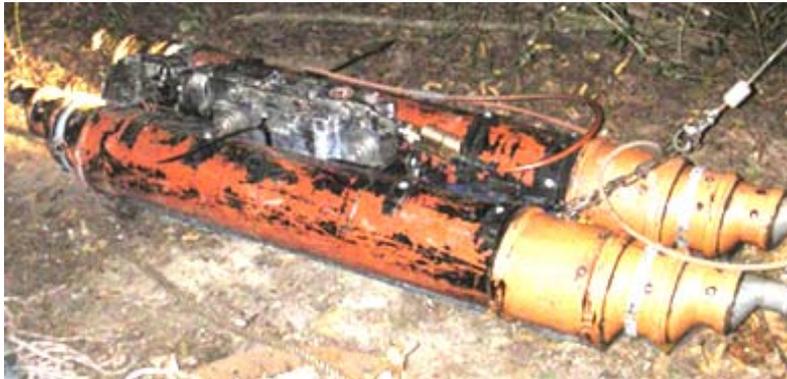
a) Gesamtansicht des Systems, LxB: 1900x600 mm

Kanals (Wasserstandshöhe, Strömungsgeschwindigkeit) entweder durch die Energie des Abwassers durch das Untersuchungsobjekt oder es wird mit Hilfe eines Seils gezogen.

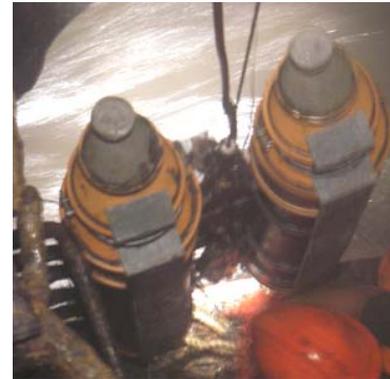
Abb. 67: Kamera Argus 4* auf Floß der Fa. Lönne, Foto: IKT

b) Unterseite des Floßes

Neben den drei fahrenden Robotern wurde im Paderborner Untersuchungsobjekt auch ein schwimmfähiger Roboter eingesetzt. Es bestand aus einer **Inspektionskamera des Typs Argus 4, montiert auf einem Floß** (vgl. Abb. 67 a). Die beiden Auftriebskörper setzten sich aus marktüblichen Kunststoffrohren zusammen. An der Unterseite der beiden Rumpfe war über die gesamte Länge von ca. 1,9 m jeweils ein Metallstreifen montiert, um ebene Auflagerflächen zu schaffen und den Kunststoff vor Abrieb zu schützen (vgl. Abb. 67 b). Als Verbindungsmittel zwischen den Rumpfen dienten zwei, in horizontaler Richtung teleskopierbare Bauelemente. Auf diese Weise konnte die Breite des Floßes – in Abb. 67 ca. 60 cm – an den Durchmesser des Kanals angepasst werden. Nach Angaben der Fa. Lönne (vgl. [28]) weist das Inspektionsgerät ein Gesamtgewicht von ca. 40 kg auf und ist in Rohren der Nennweiten DN 1000 bis DN 2000 einsetzbar. Das Floß verfügt über keinen eigenen Antrieb. Es bewegt sich in Abhängigkeit der betrieblichen Randbedingungen des

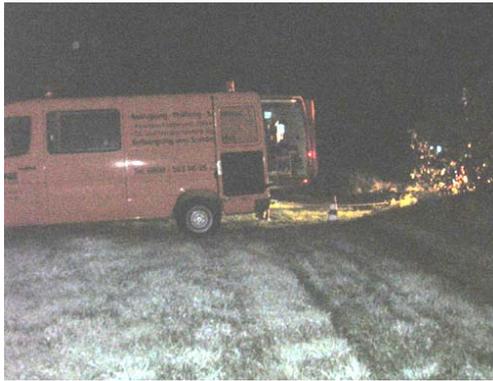
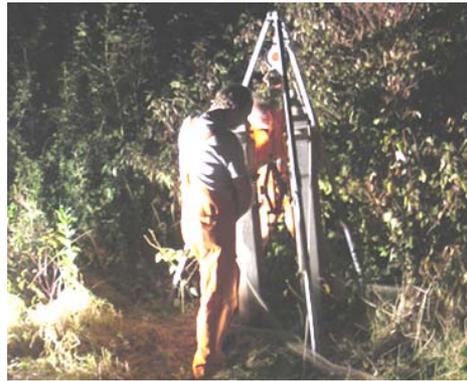
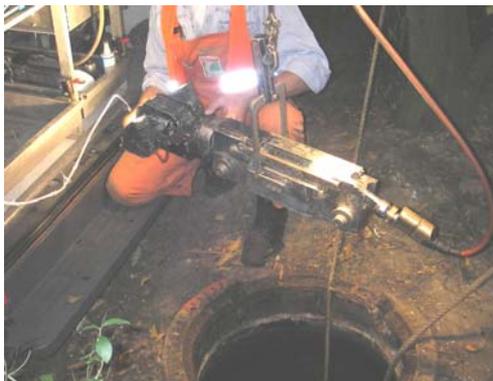
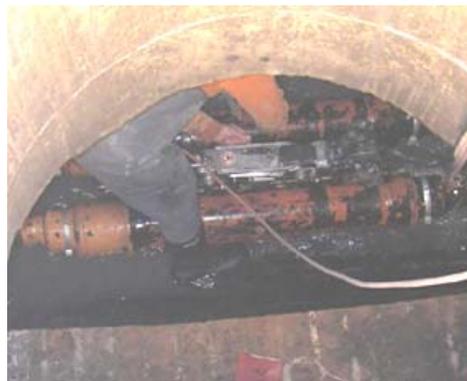
Abb. 68: Einsatz des schwimmfähigen Roboters in Paderborn, Fotos: IKT

a) unbefestigtes Schachtfeld

b) Absenken des Floßes

c) Absenken der Kamera

d) Montage der Kamera auf dem Floß

Die Einsatzplanung sah vor, den Kanal in Fließrichtung zu untersuchen. Der Schacht S 6413 0002 (entspricht dem Zulauf „Im Quinhagen“) konnte jedoch aufgrund arbeitssicherheitstechnischer Bedenken und der ungünstigen Lage der Schachtöffnung (vgl. Kapitel 5.2.2.2, Abb. 38) nicht als Startpunkt der Inspektion genutzt werden. Daher wurde als Alternative das Schachtbauwerk gewählt, das – gegen die Fließrichtung betrachtet – am nächsten lag. Abb. 68 zeigt die Vorbereitungen zum Einsatz des schwimmenden Inspektionssystems.

Nach dem Erreichen der in unbefestigter Umgebung liegenden Schachtöffnung wurden das Floß und die Argus 4 einzeln in das Schachtbauwerk abgesenkt. Der Zusammenbau dieser Komponenten fand im Gerinne statt. Grundsätzlich wäre es auch möglich gewesen, das System im vollständig montierten Zustand durch die Standardschachtöffnung (\varnothing 62,5cm) zu manövrieren. Ziel war es jedoch, die Gefahr der Beschädigung des stoßempfindlichen Kamerakopfes zu minimieren.

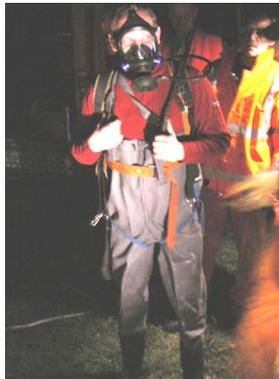
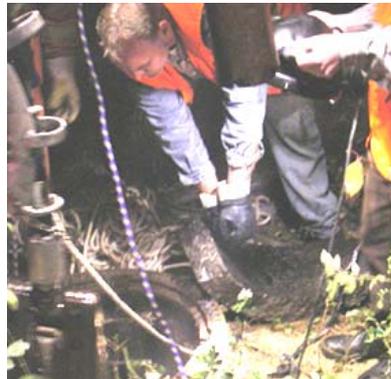
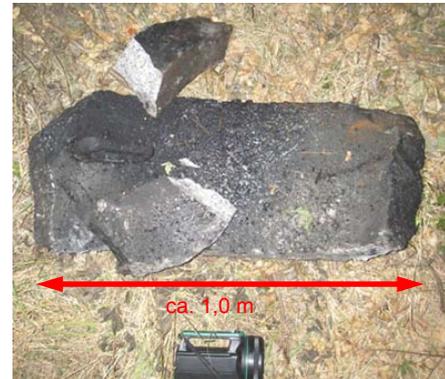
Abb. 69: Beseitigung eines Abflusshindernisses aus dem Untersuchungsobjekt, Fotos: IKT

a) Mitarbeiter mit Atemschutz

b) Bergung der Segmente des Schachtkonus

c) Größe der drei Elemente

Es ist hervorzuheben, dass die Inspektionsleistung durch unerwartete **Zeitverzögerungen** erheblich beeinträchtigt wurde. Die Gründe hierfür lagen in der aufwendigen **Beseitigung** eines **massiven Abflusshindernisses** sowie einer **einragenden Innendichtung**. Bei dem Abflusshindernis handelte es sich um ein **halbkreisförmiges Betonelement**, das in ca. 10 m Entfernung zum Inspektionsstartschacht im Kanal lag und sich als Teil eines Schachtkonus herausstellte. Es wurde bei Kanalreinigungsarbeiten, die unmittelbar vor der Inspektion im Rahmen des ersten Nachteinsatzes durchgeführt wurden, entdeckt, da es den Vortrieb des Sohlenreinigers behinderte. Zur Beseitigung dieses Hindernisses stieg ein

Mitarbeiter der Inspektionsfirma angeseilt und unter Atemschutz in den Sammler ein (vgl. Abb. 69 a). Er stellte mit Hilfe eines Seils eine Verbindung zwischen dem Betonelement und dem Sohlenreiniger her, damit es unter Einsatz des Spülfahrzeuges zum Spülschacht gezogen, dort in mehrere Teile zerschlagen und schließlich geborgen werden konnte (vgl. Abb. 69 b, c).

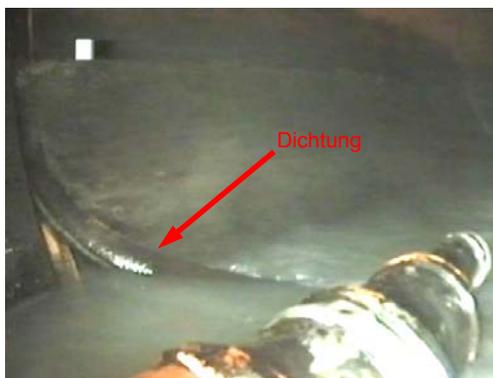
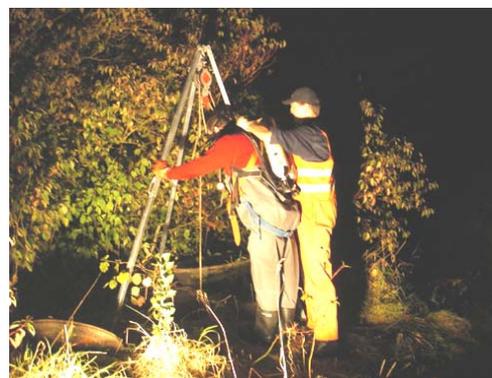
Abb. 70: Beseitigung einer einragenden Dichtung aus dem Untersuchungsobjekt, Fotos: IKT

a) einragende Sekundärdichtung

b) Kanaleinstieg unter Atemschutz

Ein weiteres Hindernis für das Inspektionsgerät stellte eine **einragende** Innendichtung bzw. **Sekundärdichtung** (vgl. Kapitel 5.2.3.4, Abb. 47 und Abb. 48) dar, an der das Floß in ca. 12 m Entfernung vom Inspektionsstartschacht hängen blieb. Diese Situation zeigt Abb. 70 a. Um die Dichtung zu entfernen, stieg auch in diesem Fall ein Mitarbeiter der Inspektionsfirma in den Kanal ein (vgl. Abb. 70 b).

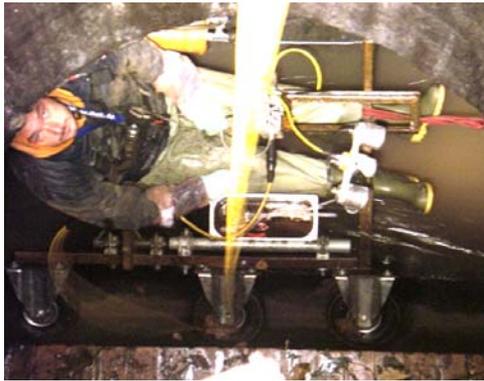
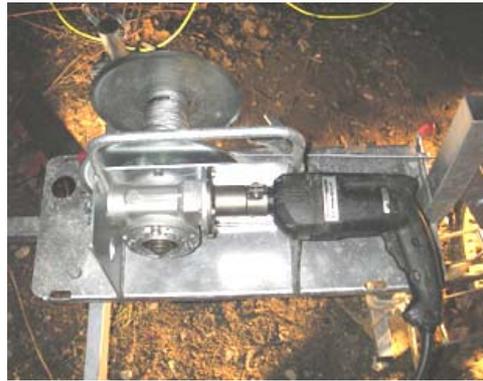
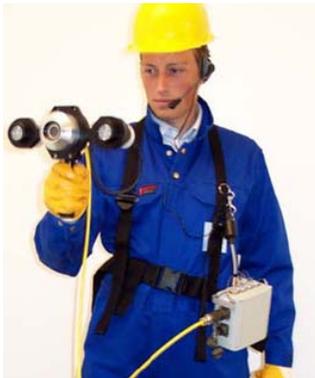
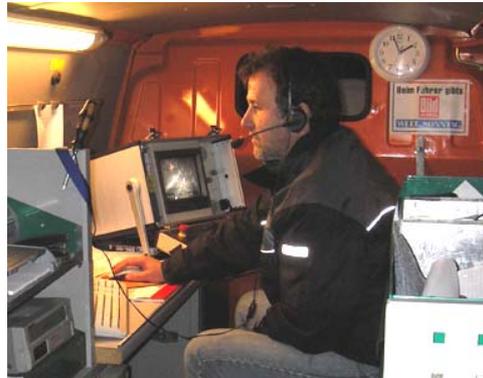
Abb. 71: Komponenten der Inspektionstechnik V

a) Bemannter Fahrwagen der Fa. Hirt mit System Cerberus*, Foto: IKT

b) elektrisch betriebene Seil-Winde, Antrieb: 1-kW-Bohrmaschine, Foto: IKT

c) System Cerberus*, Foto: [17]

d) Operator der Fa. Kehne, Foto: IKT

Bei einer bemannten Kanalbefahrung sitzt der Inspekteur auf einem **Fahrwagen** (vgl. Abb. 71 a), der unter Berücksichtigung der Nennweiten des Paderborner Untersuchungsobjektes sowie der zu erwartenden Wasserstandshöhen von der Firma Tauchunternehmen und Apparatebau Hirt (Koblenz) konstruiert und gebaut wurde. Der Fahrwagen bestand im Wesentlichen aus einem auf sechs Rädern gelagerten Metallrahmen, und einem Sitz für den Inspekteur. Die Räder waren nicht vertikal ausgerichtet, sondern stützten sich in radialer Richtung auf der Rohrwand ab. Der Fahrwagen wurde in sechs Einzelteile zerlegt in den Kanal eingebracht, dort unter Verwendung von Verbindungselementen aus dem Gerüstbau zusammengebaut und mit Hilfe eines Stahlseiles und einer **elektrisch betriebenen Winde** (Antrieb: 1-kW-Bohrmaschine, vgl. Abb. 71 b) durch den Kanal gezogen. Zur Dokumentation der Zustandserfassung wurde ein **tragbares Inspektionsgerät** des Typs **Cerberus** (vgl. Abb. 71 c bzw. Kapitel 2.1, Tab. 2, Abschnitt I) eingesetzt, das von der IBAK Helmut Hunger GmbH & Co. KG (Kiel) hergestellt wird. Bestandteil dieses für Kanalbegehungen konzipierten Systems ist auch eine **Wechselsprechverbindung**, über die während der Befahrung ständig Kontakt zwischen dem Inspekteur der Firma Tauchunternehmen und Apparatebau Hirt sowie dem im Inspektionsfahrzeug tätigen Operator (vgl. Abb. 71 d) der Gustav Kehne Bauunternehmen GmbH (Detmold) gehalten wurde. Darüber hinaus stand der Operator über Sprechfunk mit dem Windenführer in Verbindung, um ihm Anweisungen zur Anpassung der Zuggeschwindigkeit an die Anforderungen der Inspektion übermitteln zu können.
