Endbericht

Pilotstudie Inspektion teilgefüllter Kanäle

**Sokoll, O.
Gelsenkirchen, 2007**

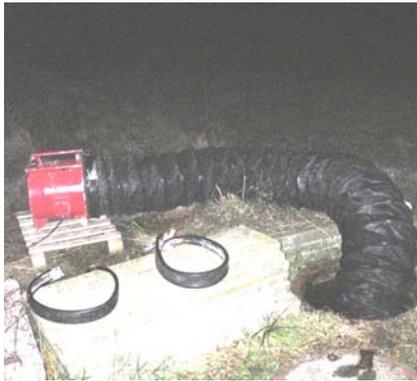
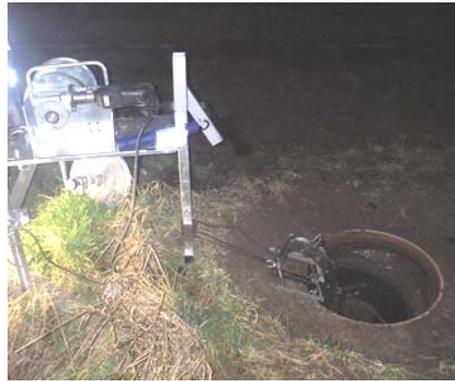
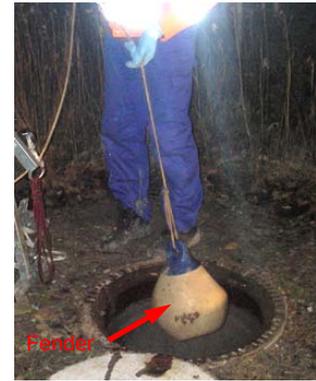
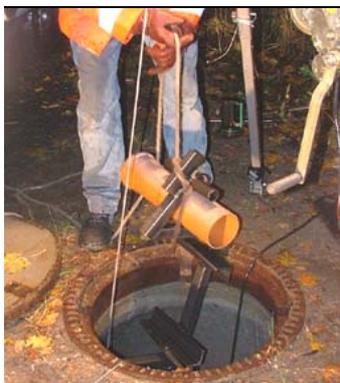
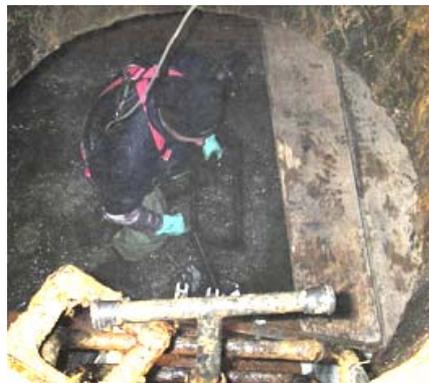
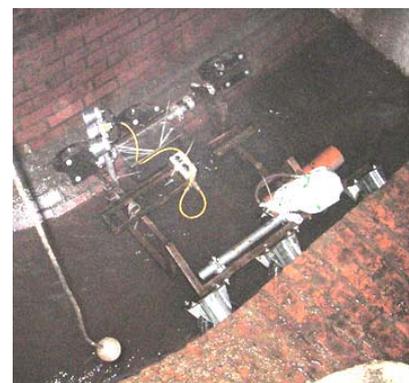
Abb. 72: Vorbereitungen zur Durchführung der bemannten Kanalbefahrung, Fotos: IKT

a) Belüftungsgerät für den Untersuchungsabschnitt

b) Seilwinde am Zielschacht der Inspektion

c) Einbringen des Vorseils

d) Absenken eines Fahrwagen-Segmentes

e) Montage des Fahrwagens im Startschacht der Inspektion

f) Fahrwagen im Schachtgerinne positioniert

Die Umsetzung bemannter Befahrungen im Paderborner Untersuchungsobjekt erforderte folgende **Vorbereitungen**. Im ersten Schritt wurde ein **Gerät zur Belüftung** des Kanals installiert und in Betrieb genommen. Es bestand aus einem Gebläse mit angeschlossener Lutte (vgl. Abb. 72 a). Anschließend wurde am **Zielschacht der Inspektion** eine **Winde positioniert** und von dort aus unter Nutzung der Abwasserströmung ein **Seil** in den zu untersuchenden Kanalabschnitt **einggebracht** (vgl. Abb. 72 b, c). Dabei diente ein **Fender als Treibanker**. Da dieser Vorgang mit dem aus Stahldrähten bestehenden Fahrwagen-Zugseil aufgrund des Eigengewichtes nicht möglich gewesen wäre, wurde dafür ein im Vergleich deutlich leichteres Kunststoffseil verwendet. Mit Hilfe dieses Vorseils wurde das **Stahlseil eingezogen**. Der nächste Schritt beinhaltete das **Einbringen der Fahrwagen-Segmente** (vgl. Abb. 72 d) in den Startschacht der Inspektion. Anschließend wurde der **Fahrwagen** im Schacht **montiert** (vgl. Abb. 72 e), im Gerinne **ausgerichtet** (vgl. Abb. 72 f) und mit dem Stahlseil verbunden. Zum Abschluss der Vorbereitungen wurde der Inspekteur mit einer Kamera zur Dokumentation der Zustandserfassung ausgerüstet. Darüber hinaus führte er auf dem Fahrwagen sowohl ein **Gaswarngerät** als auch ein **Atemschutzgerät**, bestehend aus einer 4-Liter-Atemluftflasche inklusive angeschlossener Maske, mit sich.

Beim ersten der drei Nachteinsätze wurde eine **Seilwinde** verwendet, die von einem **Verbrennungsmotor angetrieben** wurde. Bei der Anwendung dieses Gerätes stellten sich jedoch **zwei Nachteile** heraus. Zum einen führte der durch den Verbrennungsmotor erzeugte **Geräuschpegel** zu Verzögerungen bei der Verständigung zwischen dem Operator und dem Windenführer per Sprechfunk. Zum anderen konnte die **Zuggeschwindigkeit** der Winde konstruktionsbedingt nur **unzureichend geregelt** werden. Aus diesen beiden Gründen war es nicht möglich, mit dem Fahrwagen exakte Stationen im Kanal anzufahren. Darüber hinaus erwies sich auch die im Rahmen des ersten Nachteinsatzes verwendete **Technik zur Videodokumentation** der Kanalbefahrung als **ungeeignet**. Die Ausleuchtung des Untersuchungsobjektes war unzureichend und es konnten keine Angaben zur Stationierung oder zum Kanalzustand in das Inspektionsvideo aufgenommen werden. **Diese Komponenten wurden** vor dem Hintergrund der gewonnenen Erkenntnisse beim **zweiten und dritten Nachteinsatz nicht mehr verwendet**. Als Zugvorrichtung kam **stattdessen** die in Abb. 71 b gezeigte, **elektrisch betriebene Winde** zum Einsatz. Dieses Gerät zeichnete sich im Vergleich zur ausgetauschten Winde durch eine deutlich **geringere Geräuschentwicklung** während des Betriebes aus. Darüber hinaus war die **Zuggeschwindigkeit** stufenlos und ohne Zeitverzögerung **regelbar**. Zur Videodokumentation der bemannten Kanalbefahrung wurde das in Abb. 71 c dargestellte System Ceberus eingesetzt. Die Stationierung, erfasst durch ein in die Datenkabeltrommel integriertes Zählwerk, wurde im Videobild ebenso festgehalten, wie Text-Eingaben des Operators.

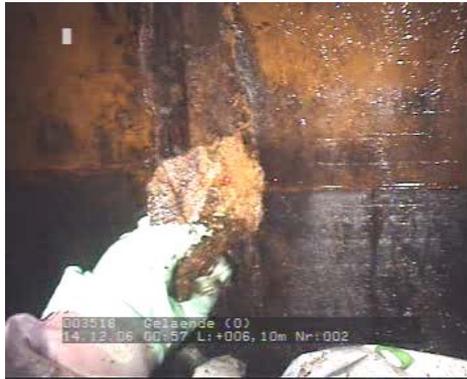
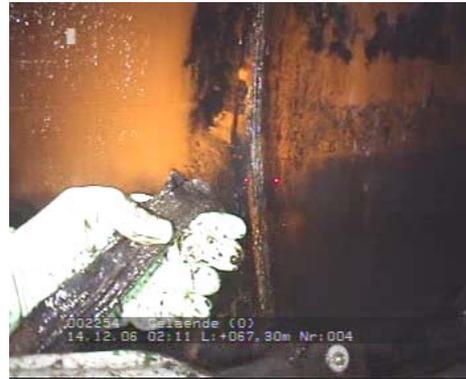
Abb. 73: Entnahme von Proben aus dem Untersuchungsobjekt, Fotos: [100]*

a) Probe der Rohrauskleidung

b) Probe von Dichtungsmaterial

Bei den Inspektionsarbeiten wurden 10 Haltungen bei **Wasserstandshöhen** im Kanal von **15 bis 20 cm** untersucht. Da der Fahrwagen für Wassertiefen bis maximal 40 cm ausgelegt war, bewegte er sich im Verlauf aller Befahrungen deutlich oberhalb der Wasserlinie. Auch durch Ablagerungen wurde die Inspektion nicht beeinträchtigt. Demgegenüber beseitigte der Inspekteur in einer Haltung einen Bohrkern-Findling aus der Rohrsohle und legte ihn auf den Fahrwagen, so dass er nach Erreichen eines Schachtes aus dem Kanal geborgen werden konnte. Darüber hinaus führte der Kanalbefahrer nicht nur eine optische Zustandserfassung durch, sondern untersuchte den Sammler auch manuell. Abb. 73 zeigt zwei Beispiele für die Entnahme von Proben aus dem Kanal.

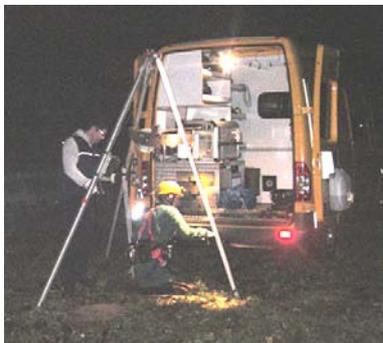
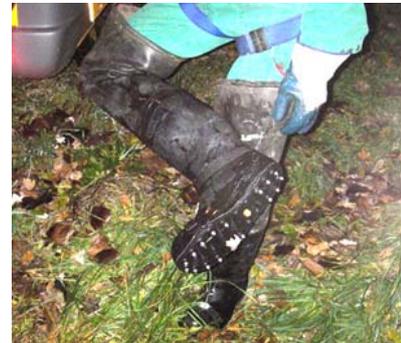
Abb. 74: Komponenten der Inspektionstechnik VI, Fotos: IKT

a) Inspektionsfahrzeug am Zugangsschacht

c) Gummistiefel mit Nagelsohlen

Als weiteres Verfahren zur Inspektion des Paderborner Untersuchungsobjektes wurde die Methode der ISAS GmbH (Füssen) zur Kanalbegehung eingesetzt. Die erforderliche Gerätetechnik und Sicherheitsausrüstung ist in einem Inspektionsfahrzeug untergebracht (vgl. Abb. 74 a). Das System zur Videodokumentation der Kanalbegehung besteht aus einer Handkamera mit Verwackelungsschutz und zwei Scheinwerfern (vgl. Abb. 74 b). Die Inspektoren sind ausgerüstet mit Helm, Sicherheitsgeschirr, Gaswarngerät, Selbstretter sowie Messlatte und Lasermessgerät. Die Gummistiefel verfügen über Nagelsohlen, um auf den glatten Rohrrinnenflächen einen sicheren Stand zu gewährleisten (vgl. Abb. 74 c).

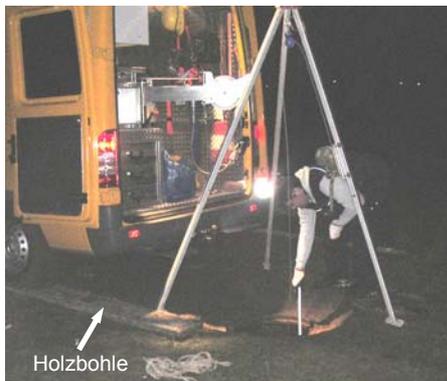
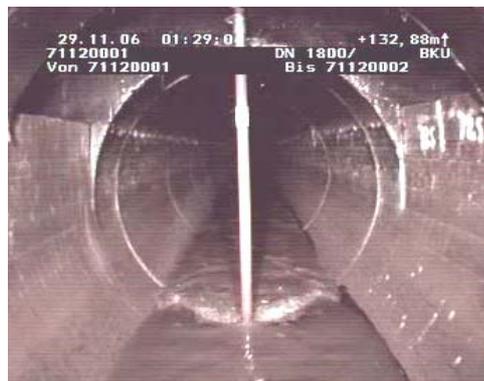
a) provisorische Untergrundbefestigung mit Holzbohlen

b) Sicherungspunkt: senkrecht verspannte Baustütze im Zielschacht

Im weiteren Verlauf des Vor-Ort-Einsatzes ging das aus drei Personen bestehende Team der Fa. ISAS so vor, wie es dem IKT aus der projektbegleitenden Teilnahme an einer Kanalbegehung in Kaiserlautern bekannt war (vgl. Kapitel 3.2.2). Die Arbeitsaufteilung sah vor, dass zwei Mitarbeiter die Kanalbegehung durchführten und der Dritte die Aufgabe des Operators im Inspektionsfahrzeug übernahm. Nachdem die Inspektoren in den Kanal eingestiegen waren, installierten sie zunächst mehrere Bauteile im Schachtbauwerk, die der Führung des Datenkabels dienten. Die erste Umlenkrolle wurde an einem Steigeisen befestigt (vgl. Abb. 75 c), die Zweite an einer horizontal im Gerinne verspannten Stahlstütze (vgl. Abb. 75 d).

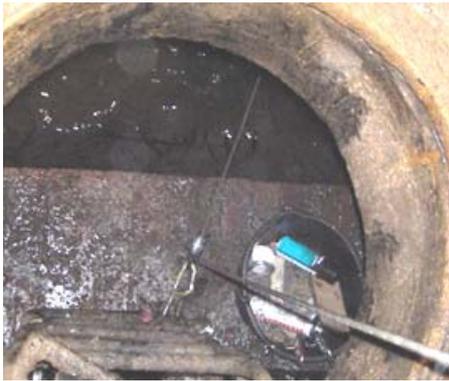
c) Umlenkrolle für Datenkabel im Einstiegsschacht

Abb. 75: Vorbereitungen zur Durchführung der Kanalbegehung (DN 1800), Fotos: IKT

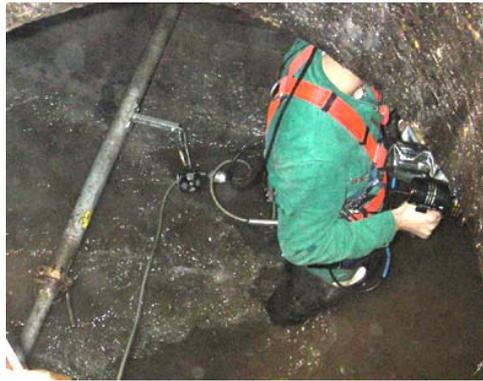
d) Umlenkrolle für Datenkabel über der Rohrsohle

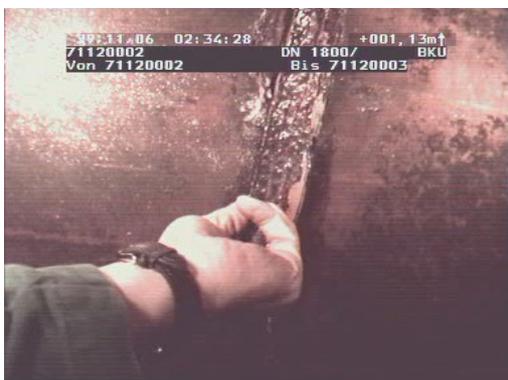
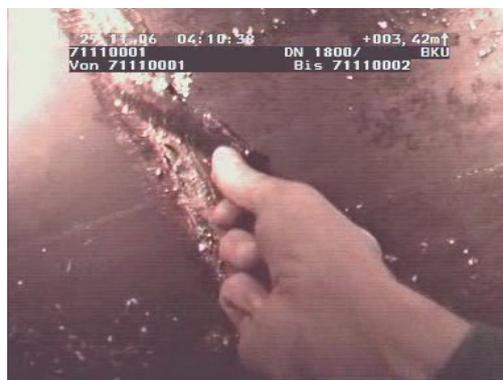
Abb. 76: Beispiele für manuelle Untersuchungen von Rohrverbindungen, Fotos: [100]*

Bei der **zweiten Begehung** des zu inspizierenden Kanalabschnittes führte der Inspekteur eine Kamera mit sich, um den Zustand des Untersuchungsobjektes per **Videoaufnahme** zu dokumentieren. Dabei stand er über eine Wechselsprechverbindung in ständigem Kontakt mit dem Operator, der an seinem Computer-Arbeitsplatz die Inspektion verfolgte und schriftliche Einträge zur Kommentierung der Zustandserfassung vornahm. Sowohl die Audio- als auch die Videosignale wurden über ein Kabel zum Inspektionsfahrzeug übertragen. Über ein Zählwerk an der Kabeltrommel wurde die Stationierung erfasst. Die Inspektion beinhaltete nicht nur die Videodokumentation. Der Kameramann führte darüber hinaus auch manuelle Untersuchungen im Gasraum, u.a von Rohrverbindungen (vgl. Abb. 76), durch und tastete die optisch nicht erfassbare Kanalsole mit den Füßen nach Auffälligkeiten (z.B. Ablagerungen) ab.

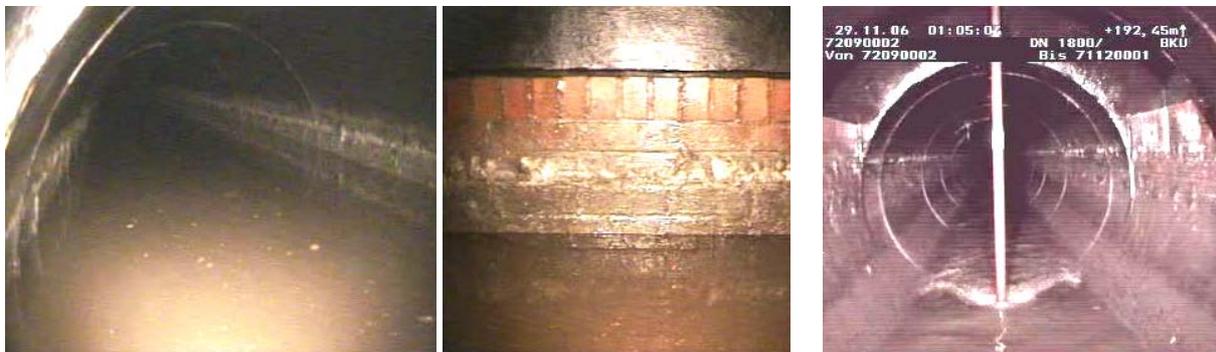
a) 50 % Teilfüllung bei der Schachtinspektion,
(links: Ansicht der Haltung, rechts: Ansicht der Berme)
