NACHWEIS DER VERGLEICHBARKEIT DES  
SEDIMENTATIONSSCHACHTES UFT-*FluidSettle*  
MIT REGENKLÄRBECKEN

ERLÄUTERUNGSBERICHT, 25.11.2019

im Auftrag der Firma Umwelt- und Fluid-Technik  
Dr. H. Brombach GmbH (UFT),  
Bad Mergentheim

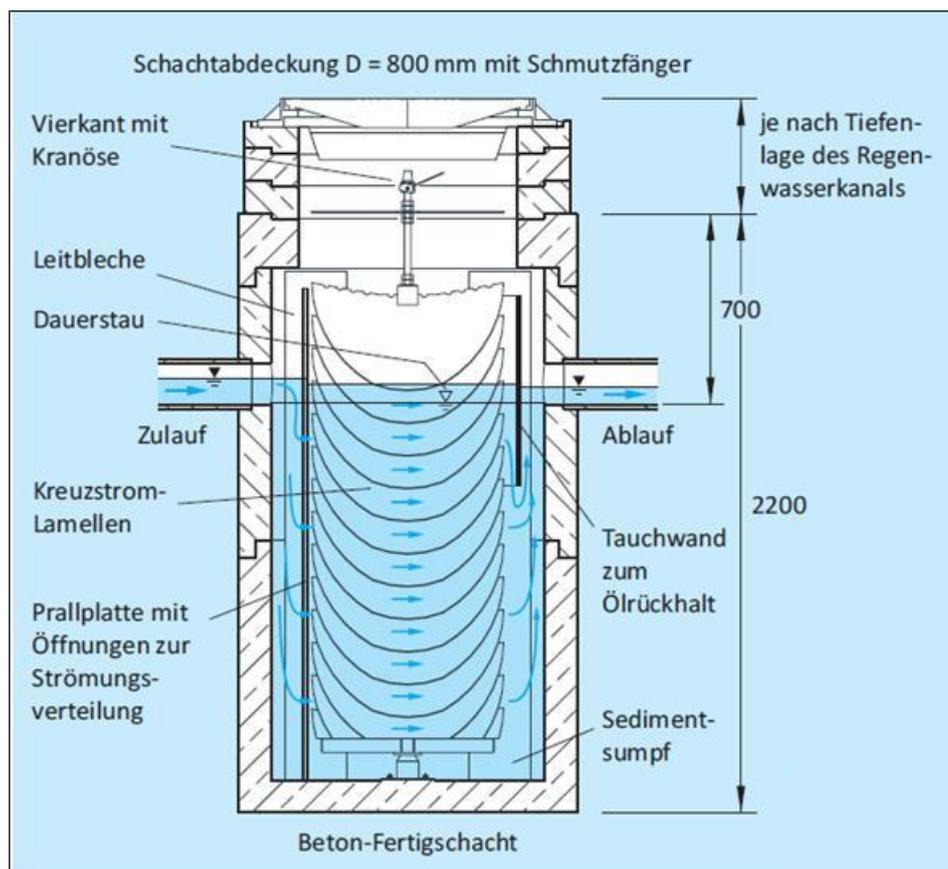
In einem Beton-Fertigschacht DN 1000 mit Zu- und Ablauf DN 150 in gleicher Höhe gegenüber sind Lamellen aus Kunststoff mit einer Fläche von  $4,8 \text{ m}^2$  eingebaut, die ein effizientes Absetzen auch von feinen Feststoffen bewirken, vgl. Bild 1-1 und Einbauzeichnung in Anhang 1.

Bild 1-1: Schnitt durch den Sedimentationsschacht UFT *FluidSettle* [UFT, 2016]

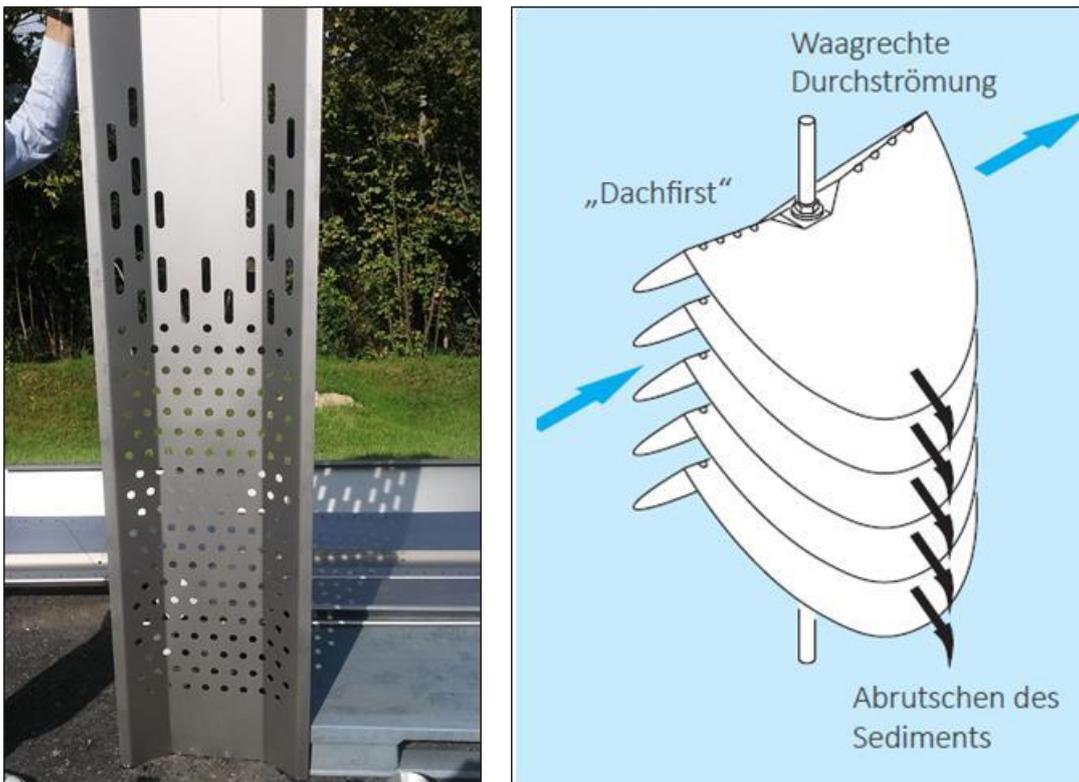
Das zulaufende Regenwasser wird durch Öffnungen in einer Prallplatte über die Schachttiefe verteilt und durchströmt dann waagrecht die als Stapel angeordneten Kreuzstromlamellen, vgl. Bild 1-2. Feststoffe sinken an den Lamellen herab zum Sedimentsumpf. Zwischen Lamellenrand und Schachtwand befinden sich Leitbleche, die den Bereich zwischen „Lamellentraufe“ und Schachtwand, in dem Sediment abrutschen kann, abschirmen. So wird ein direktes Wiedereinmischen des abgleitenden Schlammes in die Strömung verhindert.

Bild 1-2: links: Prallplatte; rechts: Durchströmung des Kreuzstromkläreres [UFT, 2016]

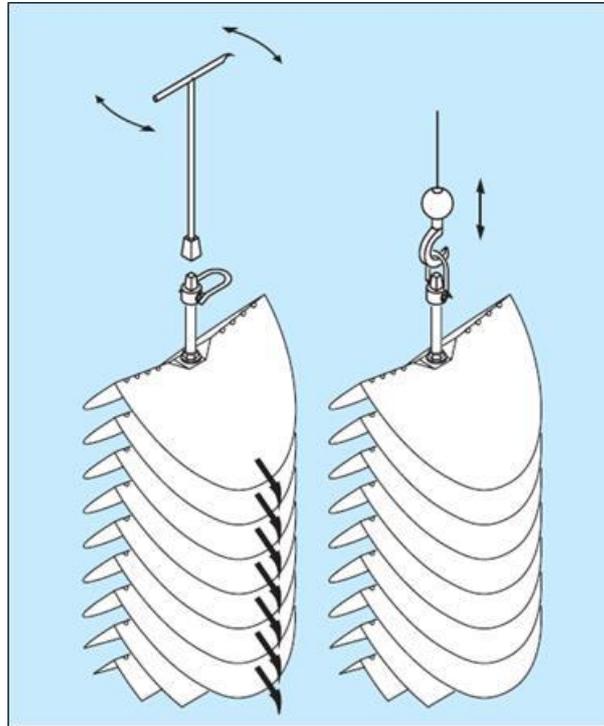
Von den Lamellen abrutschender Schlamm sinkt nach unten in den Sedimentsumpf und kann von dort abgesaugt werden. Der gesamte Lamellenbaum ist mit Hilfe eines durch die Schachttöffnung einsteckbaren Schieberschlüssels um seine senkrechte

Achse von Hand hin- und her schwenkbar, um das Lösen und Absinken des Sediments zu unterstützen, vgl. Bild 1-3.

Bild 1-3: Hin- und Herschwenken des Lamellenbaums (links); Herausziehen des Lamellenbaums (rechts)

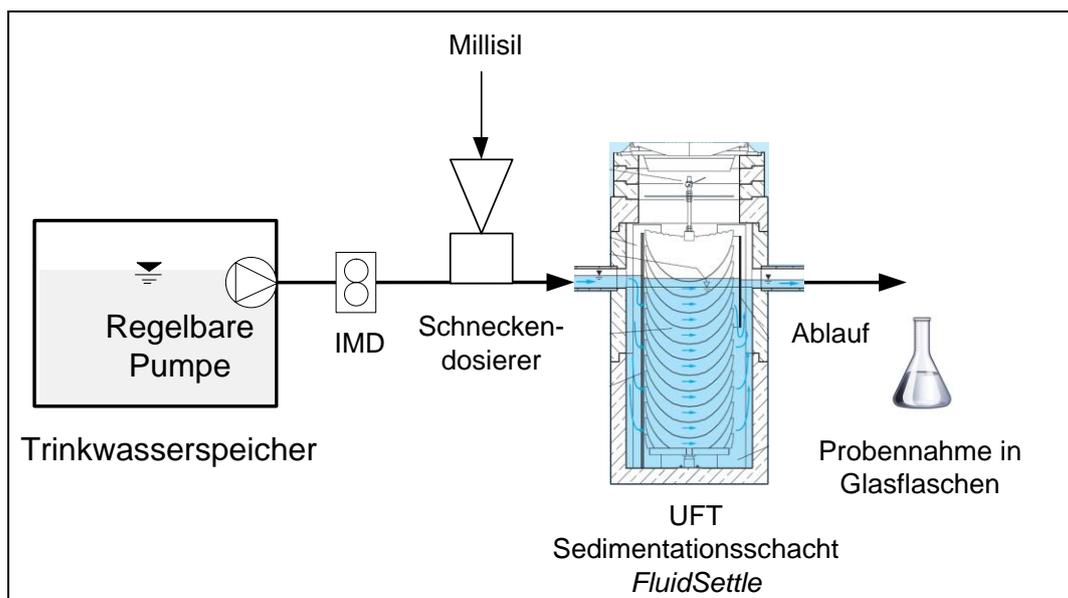
Die Bestimmung des  $\text{AFS}_{\text{fein}}$ -Rückhaltes erfolgte im Labor der UFT in Bad Mergentheim mit dem Quarzmehl Millisil W4 an der im Versuchsstand aufgebauten Originalanlage, vgl. Bild 2-1.

Bild 2-1: Aufbau des Versuchsstandes für die Feststoffprüfung

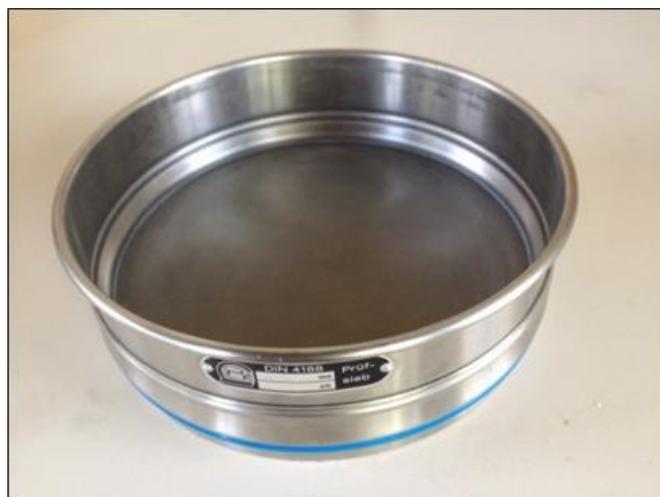
Um den AFS63-Gehalt zu bestimmen, wurden die Proben vor der Filtration über einen 63 µm-Sieb gesiebt. In sämtlichen Proben wurde **kein messbarer Anteil an AFS > 63 µm** gefunden. Somit ist eine Umrechnung mit der bekannten Sieblinie des Millisils auf einen AFS63-Rückhalt möglich.

Bild 2-2: 63 µm-Sieb

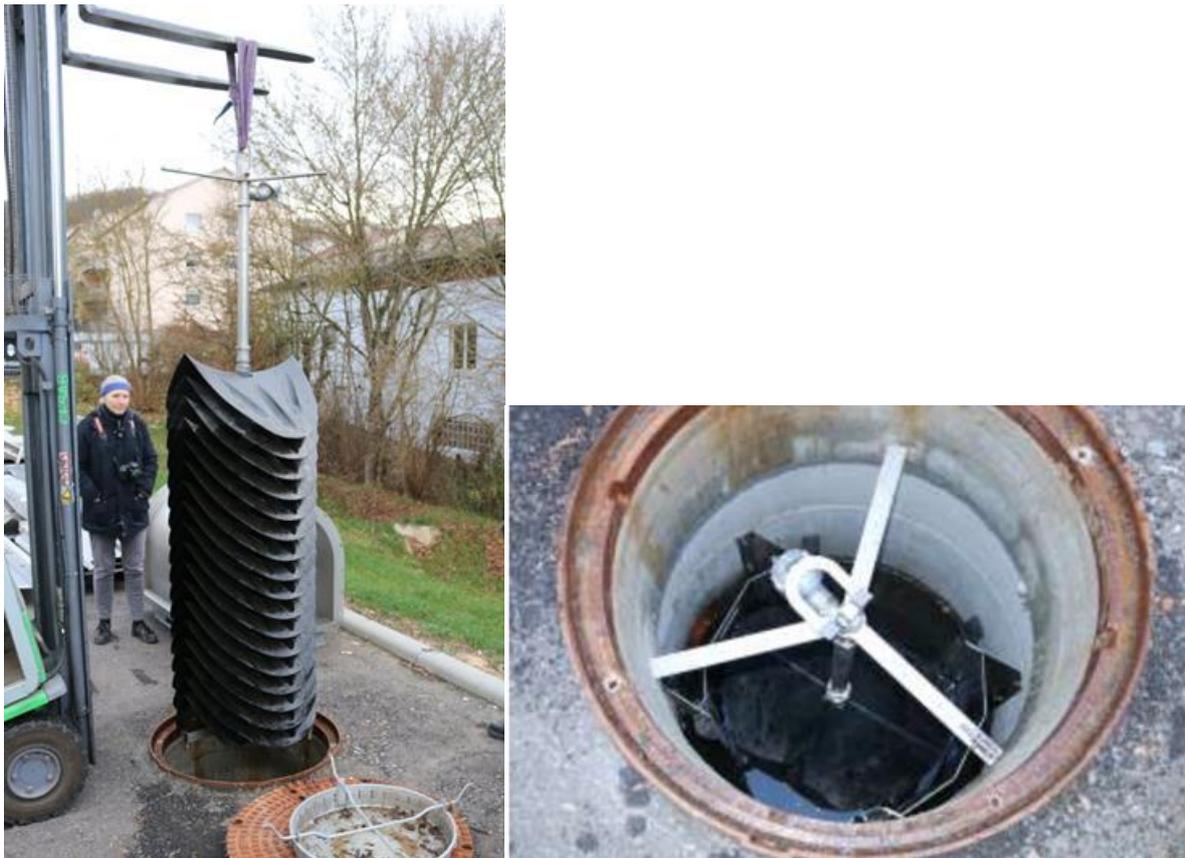
Der Lamellenbaum des *FluidSettle* wurde am 02.10.2018 in einen monolithischen Fertigschacht DN 1000 im Hof der Firma UFT eingebaut, vgl. Bild 3-1.

Bild 3-1: Einbau des Lamellenbaums und Blick in den geöffneten Schacht mit eingebautem Lamellenbaum

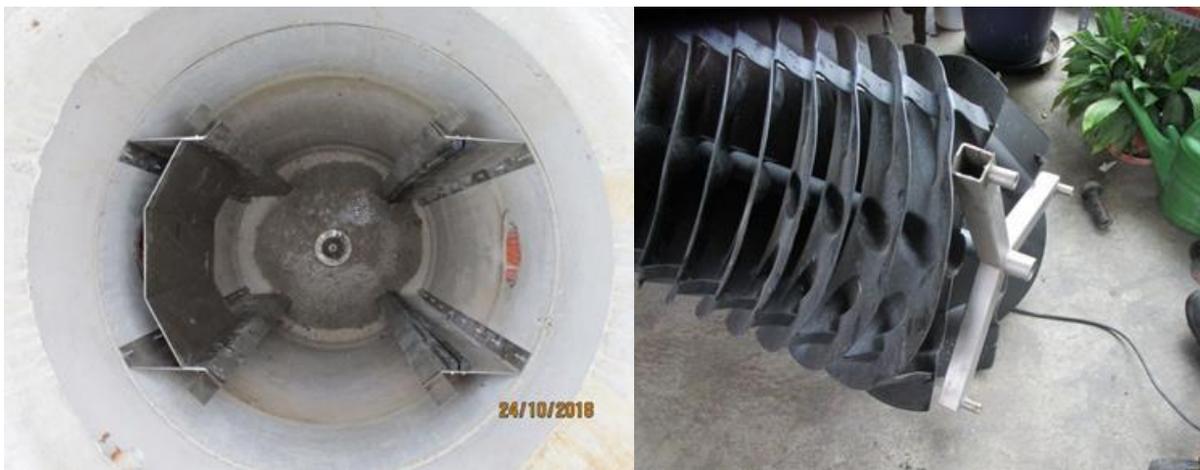
Bei dem Einbau wurde darauf geachtet, dass das unten am Lamellenbaum angebrachte Führungsrohr mittig in dem am Schachtboden befestigten Konus in Position gebracht wurde, vgl. Bild 3-2. Anschließend wurde der Lamellenbaum mittels Verschluss in eine oben im Schacht eingebrachte Vertiefung fixiert.

Bild 3-2: Blick in den leeren Schacht mit Leitblechen und Konus am Boden des Schachtes (links) sowie Führungsrohr am unteren Ende des Lamellenbaums (rechts)

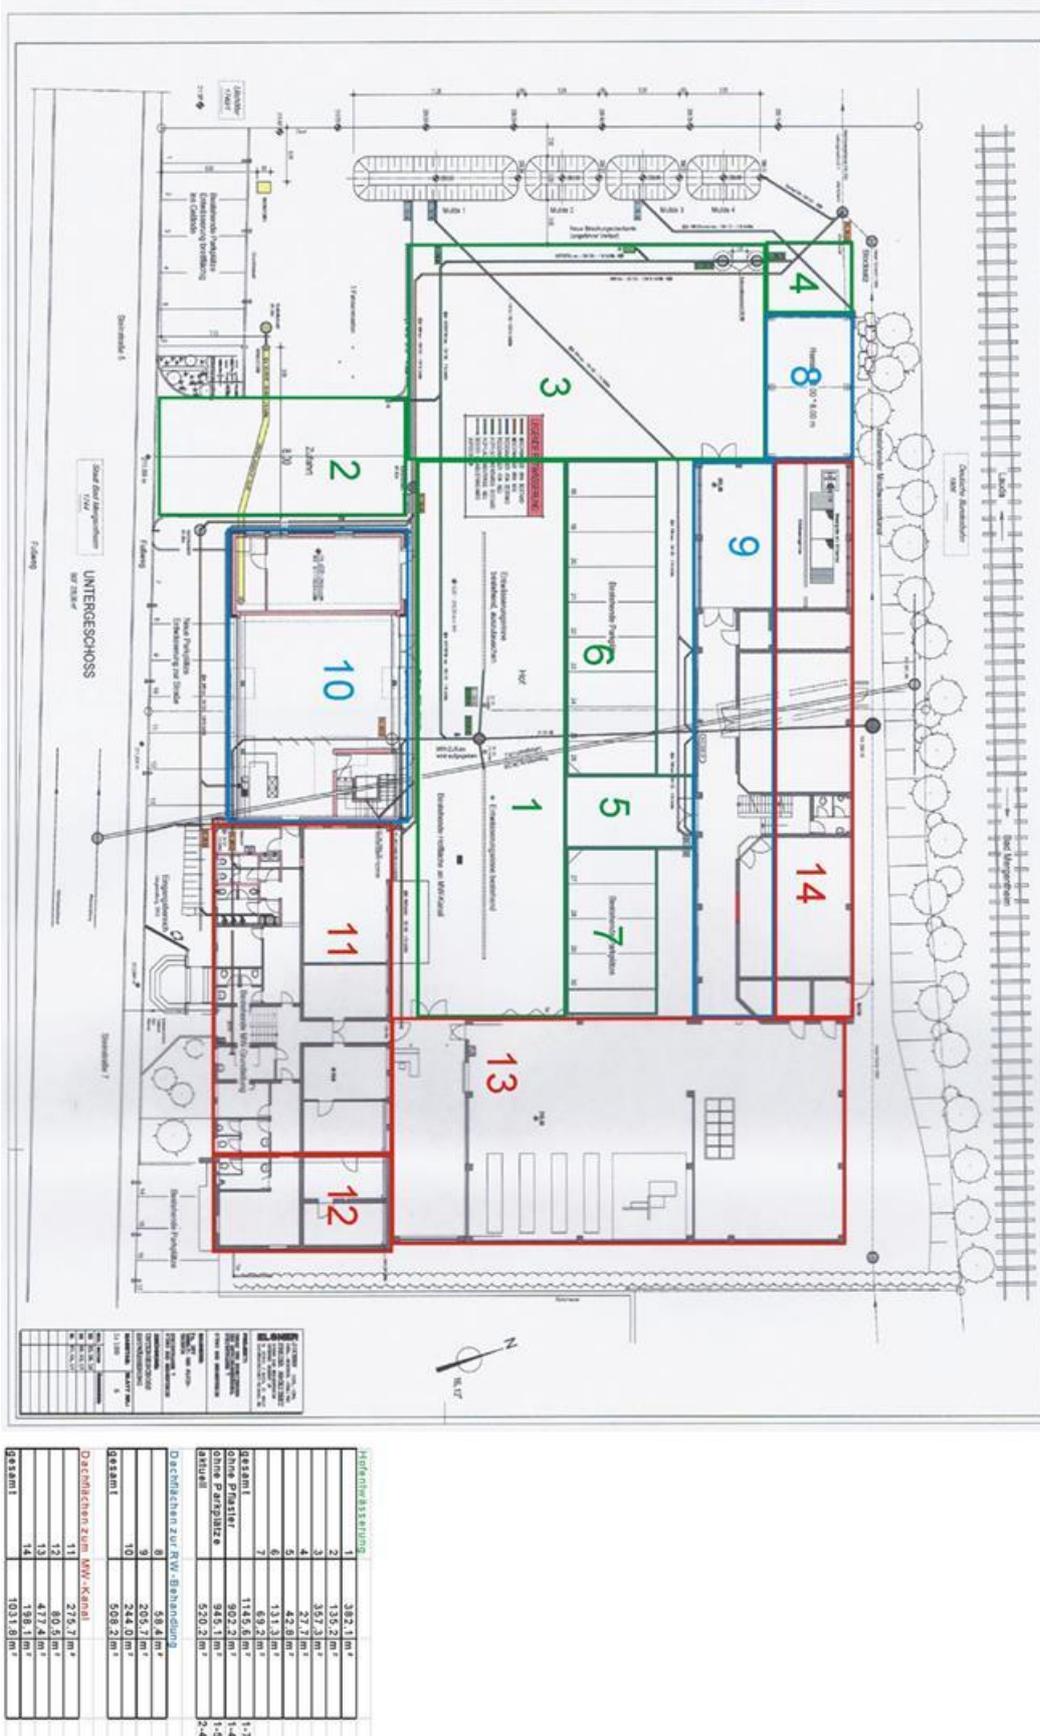
An den *FluidSettle*-Schacht sind die im Lageplan (vgl. Bild 3-3) grün umrandeten Hofflächen (Teilflächen 1 bis 7) mit in der Summe 1.145 m<sup>2</sup> angeschlossen.

Bild 3-3: Lageplan mit eingezeichneten Hoffflächen (grüne Umrandung)

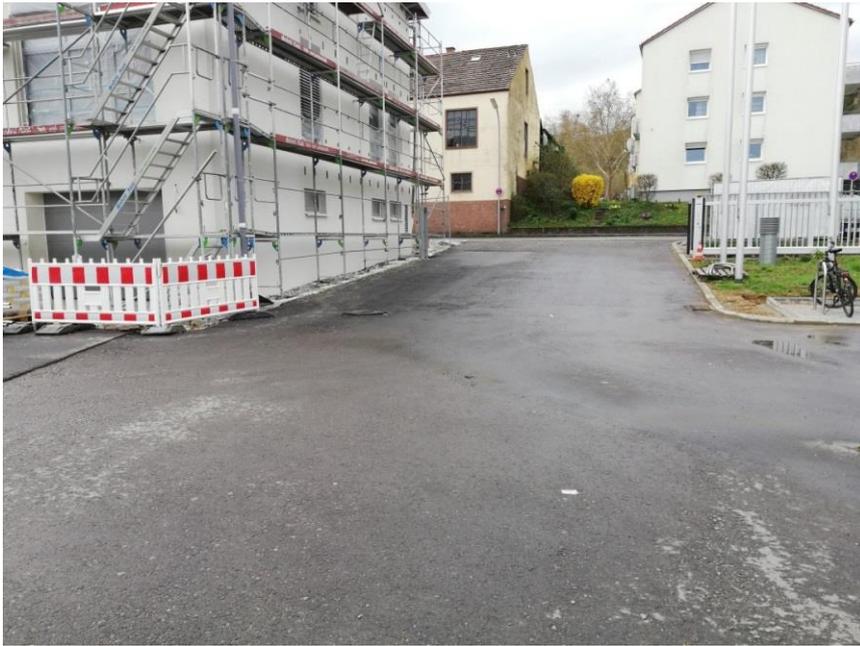
Bild 3-4: Zufahrt (Teilfläche 2)

Die asphaltierte Fläche 2 (Zufahrt zum Hof) entwässert in eine Rinne, die an den Schacht angeschlossen ist (vgl. Bild 3-4).

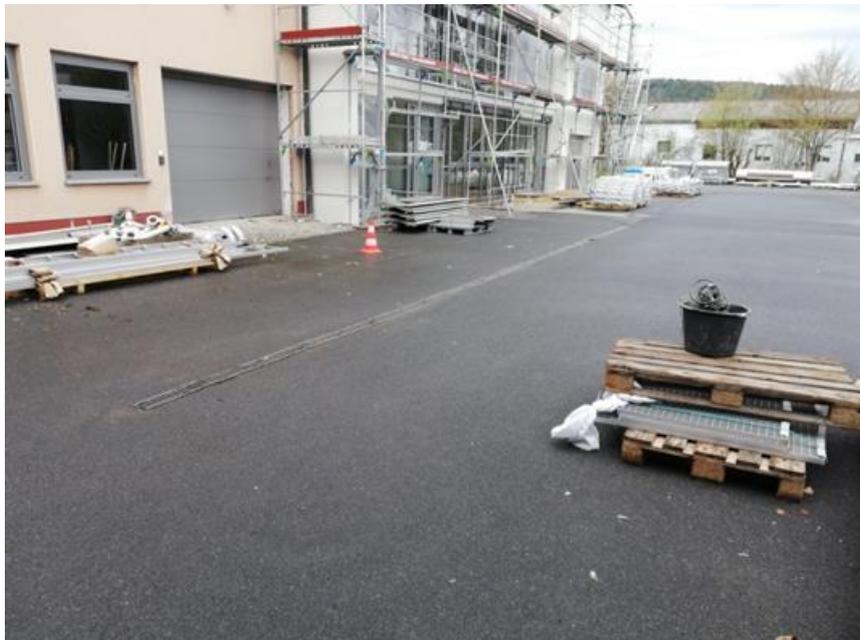
Bild 3-5: Teilfläche 1 mit Rinne

Die Flächen 1 und 3 sind asphaltierte Fahr- und Lagerflächen, die ebenfalls in Rinnen entwässern. Zur Abholung und Anlieferung von Einbauteilen der Firma fahren hier regelmäßig LKW. An Teilfläche 3 schließen gepflasterte Fahrradstellflächen an, die nicht im Plan eingezeichnet sind, vgl. Bild 3-5 bis Bild 3-8.

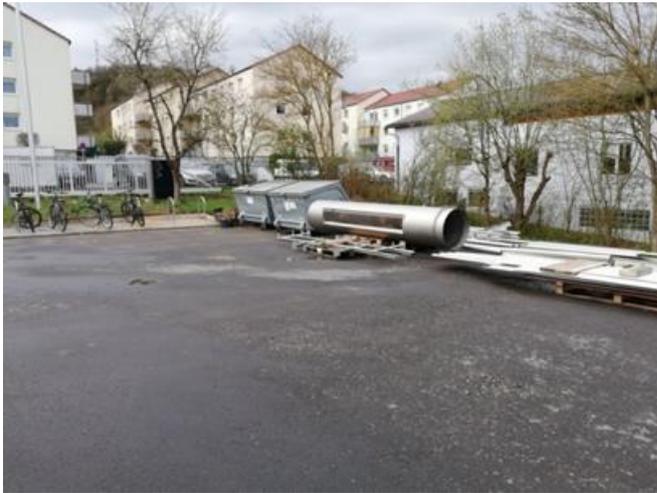
Bild 3-6: Teilfläche 3 mit Fahrradstellflächen

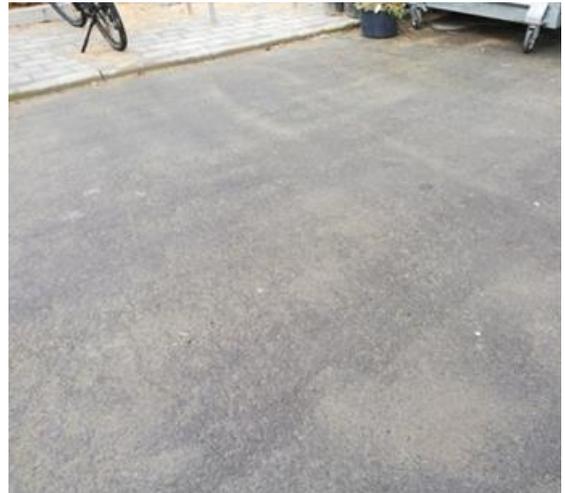
Bild 3-7: Feststoffe durch die Straßenbauarbeiten auf der Teilfläche 3

Während der Einbauzeit befand sich das Gebäude mit der Dachfläche Nr. 10 in der Fertigstellung. Auch die Hofflächen wurden zum Teil erneuert, so dass der Schacht mit außergewöhnlich viel Feststoffen, z.B. aus der Verfugung mit Sand, beaufschlagt wurde, vgl. Bild 3-7.

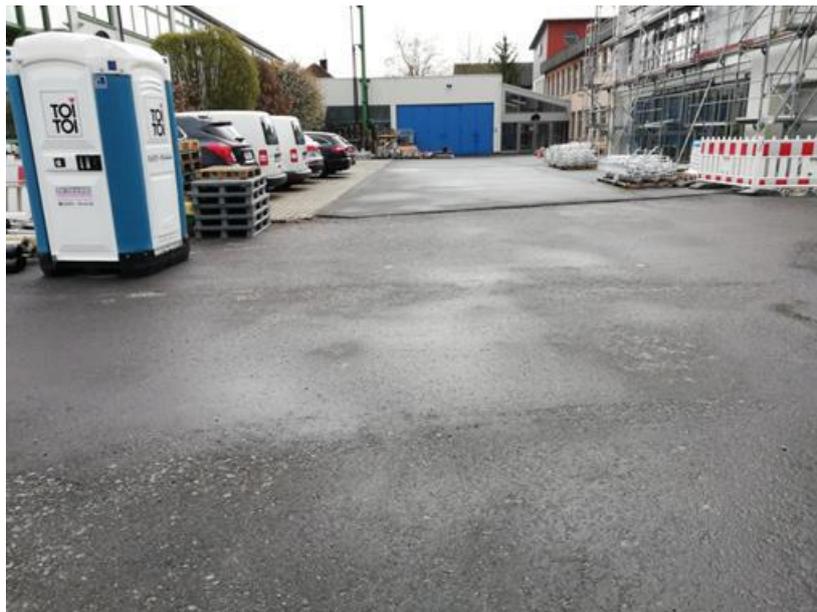
Bild 3-8: Blick von Teilfläche 3 auf Teilfläche 1 und auf die Parkfläche 6 (links)

Die Fläche 6 und 7 sind Mitarbeiter- und Kunden-PKW-Stellflächen, die mit Pflastersteinen ausgeführt sind und über das Gefälle zur Mitte zum Hof hin in die Rinnen entwässern (Bild 3-8).

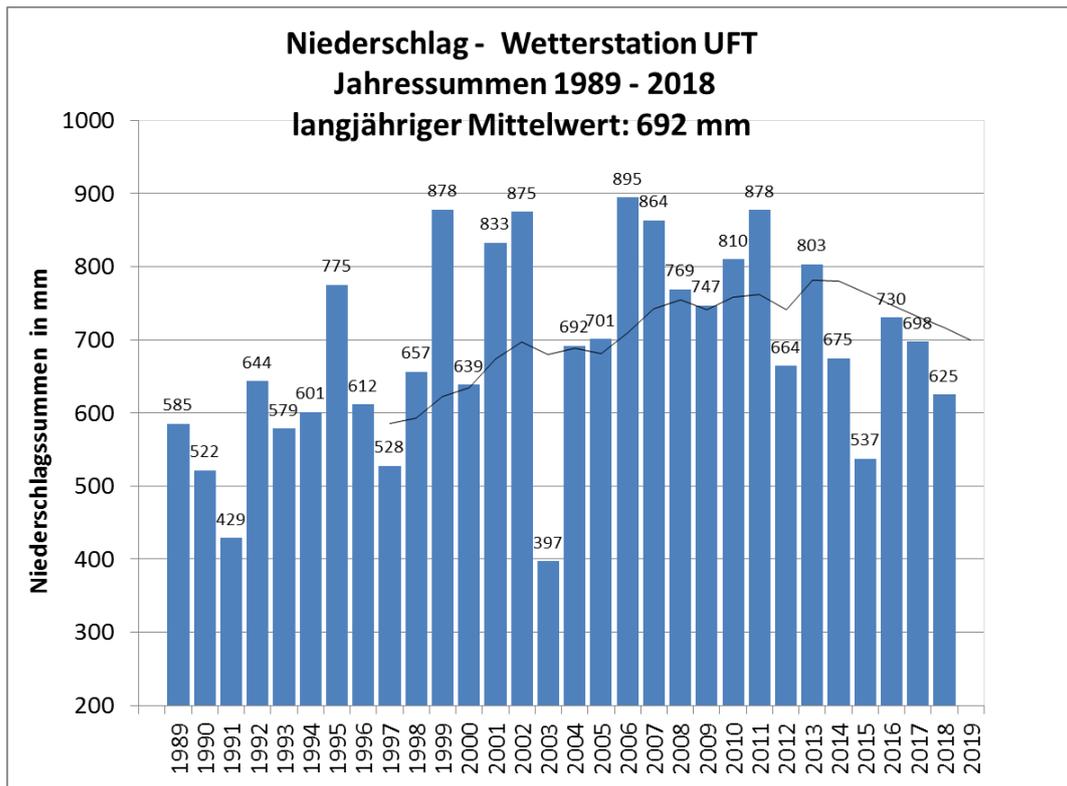
Das langjährige Mittel von 1989 bis 2018 der jährlichen Niederschlagssummen beträgt in Bad Mergentheim 692 mm. 2018 regnete es 625 mm, vgl. Bild 3-9. Die monatliche Verteilung der Niederschläge ist in Bild 3-10 dargestellt. Hieraus ist erkennbar, dass es außergewöhnlich trocken im Oktober und November 2018 war, dafür im Dezember 2018 sehr viel regnete. Im Jahr 2019 waren der Februar und der Juli außergewöhnlich trocken, während die Monate Mai, Juni und Oktober sehr nass waren. Insgesamt wurde die Anlage im Untersuchungszeitraum mit einer üblichen Bandbreite an Niederschlägen beaufschlagt, so dass Wartungsmodalitäten aus der Felduntersuchung abgeleitet werden können.

Bild 3-9: Langjährige Niederschlagssummen (1989 bis 2018) in Bad Mergentheim in [mm]

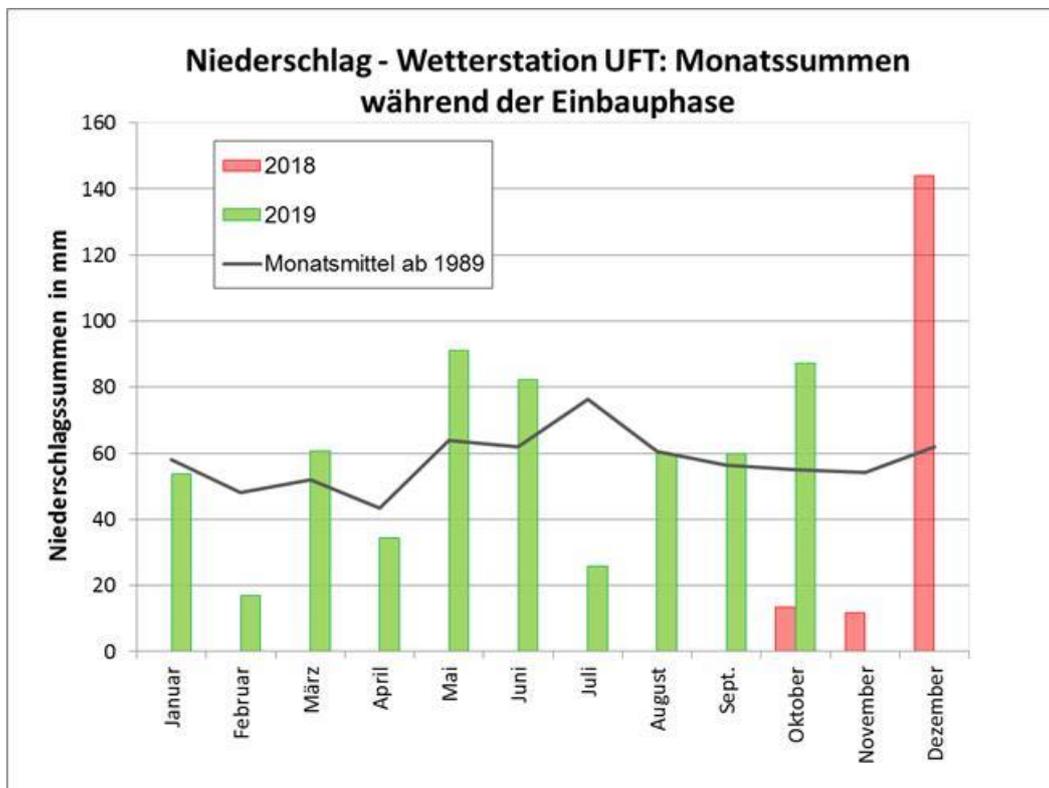
Bild 3-10: Monatliche Niederschlagssummen im Untersuchungszeitraum 2018 bis 2019 im Vergleich zum Monatsmittel ab 1989 in Bad Mergentheim in [mm]

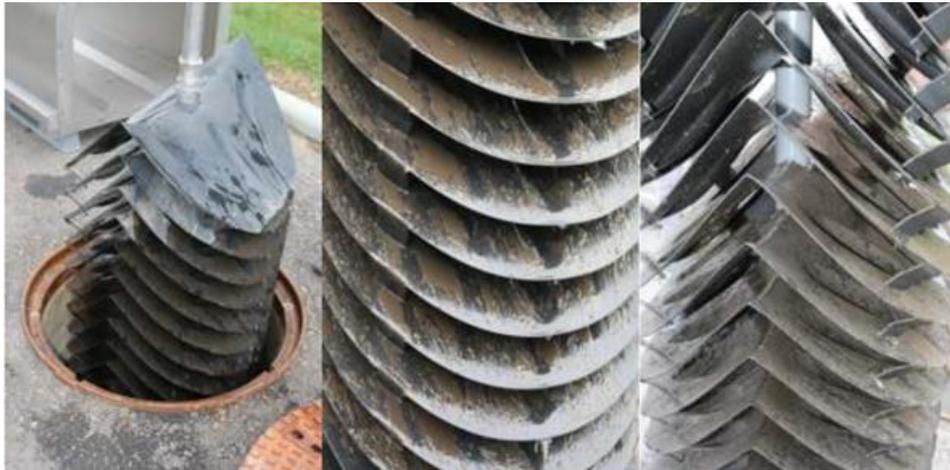
Der Schacht ist gut sichtbar im Werksgelände der UFT eingebaut, so dass Sichtkontrollen problemlos durchgeführt werden können. Von Juni 2018 bis November 2018 war es in Bad Mergentheim allerdings wie in vielen Teilen Deutschlands extrem trocken ohne nennenswerte Niederschläge, so dass keine Beobachtungen gemacht werden konnten. Die erste Kontrolle erfolgte am 13.12.2018, nach dem 100 mm Regen gefallen waren. Der Lamellenbaum wurde herausgezogen und wies sichtbare Schlammablagerungen auf.

Bild 3-11: Schlamm auf dem Lamellenbaum bei der ersten Kontrolle

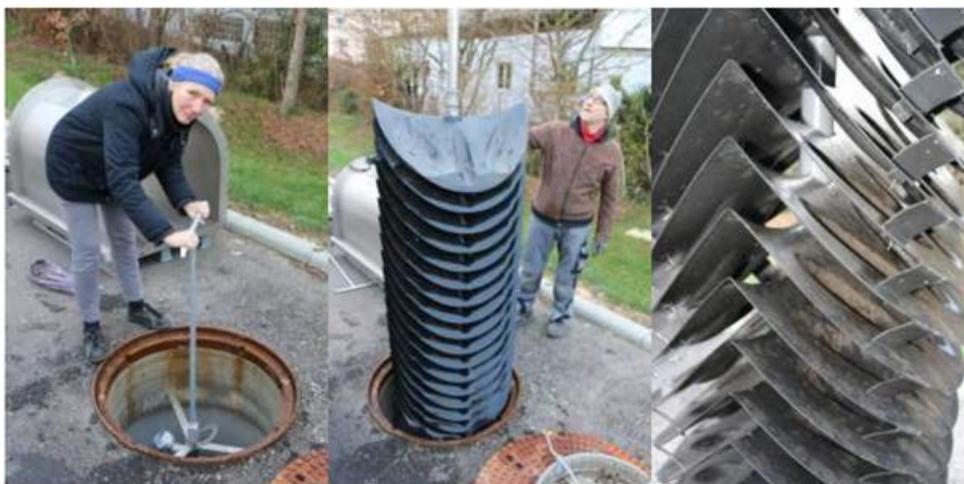
Anschließend wurde er wieder versenkt und geschwenkt, um die Schlammablagerungen zu entfernen. Dies ließ sich problemlos durchführen

Bild 3-12: Schwenken des Lamellenbaums mit sichtbarem Reinigungserfolg

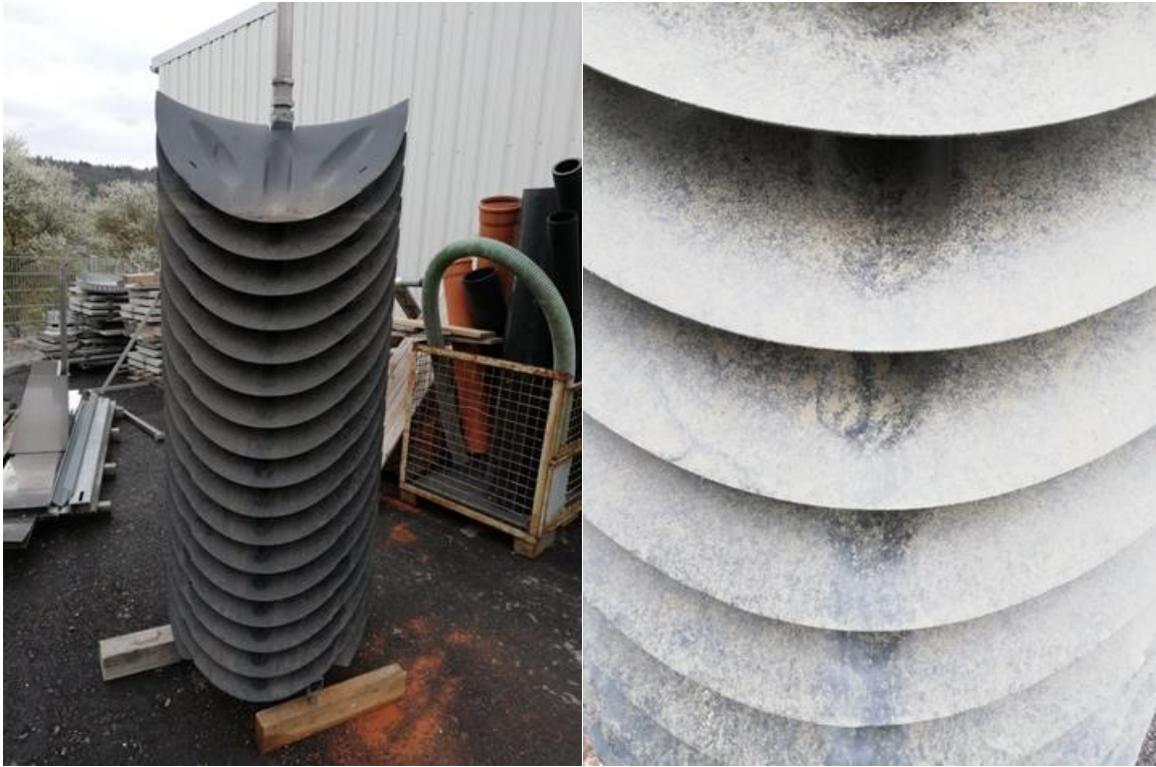
Die zweite Kontrolle erfolgte am 02. und 03.04. 2019. Der Lamellenbaum wurde am 2.4. geschwenkt, herausgezogen und auf dem Werksgelände abgestellt.

Bild 3-13: Lamellenbaum mit Ablagerungen bei der Kontrolle am 2.4.2019

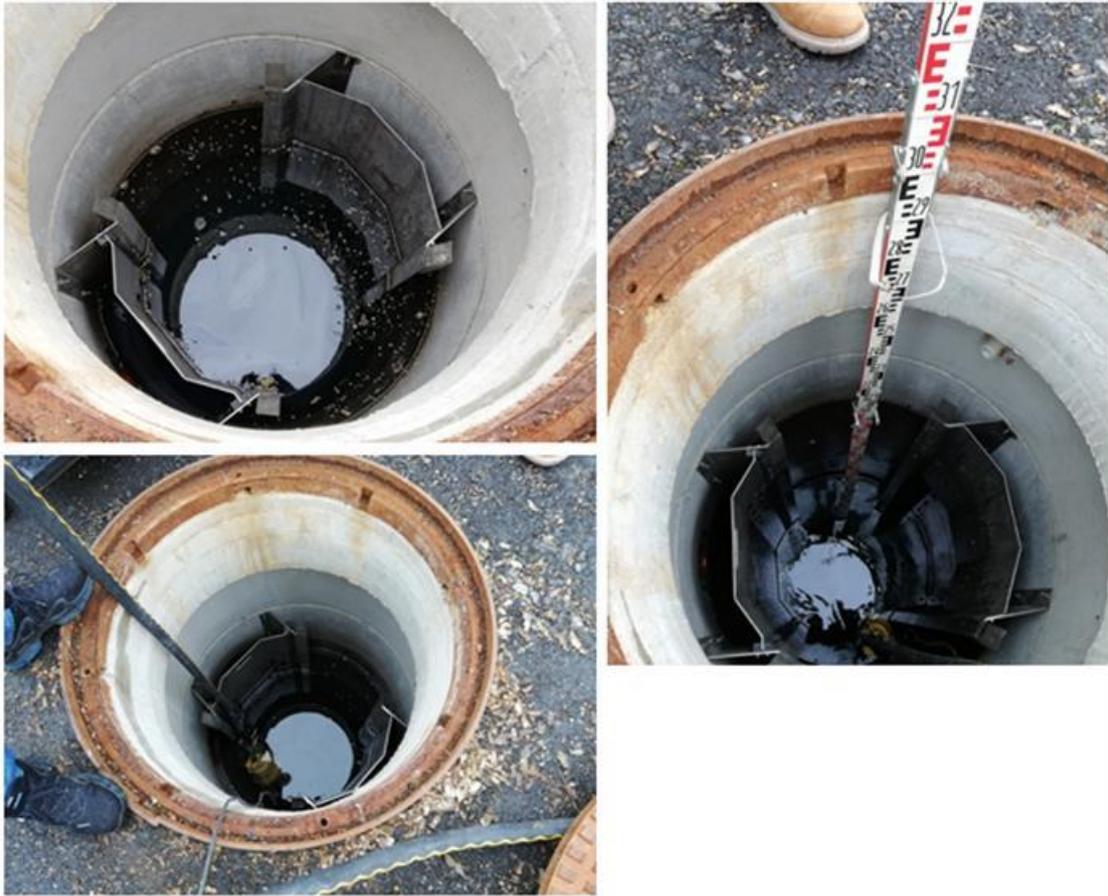
Am 3.4.2019 waren im leeren Schacht Schwimmstoffe aus der Vegetation sowie leichte Ölschlieren sichtbar, vgl. Bild 3-14. Die Sichttiefe betrug mehr als ein Meter, das Überstandswasser im Schacht war augenscheinlich klar. Eine Tauchpumpe wurde eingehängt und das Wasser in einen Mischwasserkanal gepumpt. Die letzten etwa 10 cm Schachthalt wurden aufgerührt und in einen Eimer entleert, um die Feststoffe messen zu können. Die Farbe des Wassers war schwärzlich. Grobe Feststoffe (etwa über 2 mm) waren nicht enthalten.

Bild 3-14: Blick in den Schacht nach gezogenem Lamellenbaum, oben Ölfilm, unten rechts Einhängen der Pumpe, rechts fast entleerter Schacht

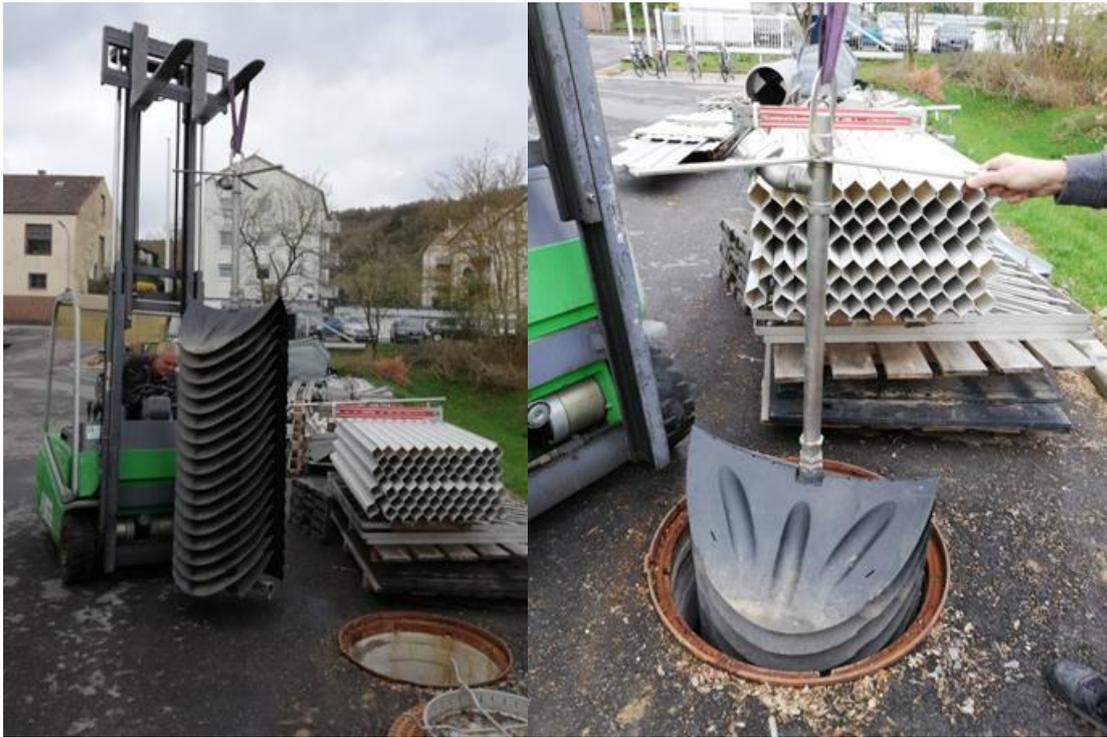
Bild 3-15: Einsetzen des Lamellenbaums

Anschließend wurde der Lamellenbaum wieder eingehängt und der Schacht verschlossen.

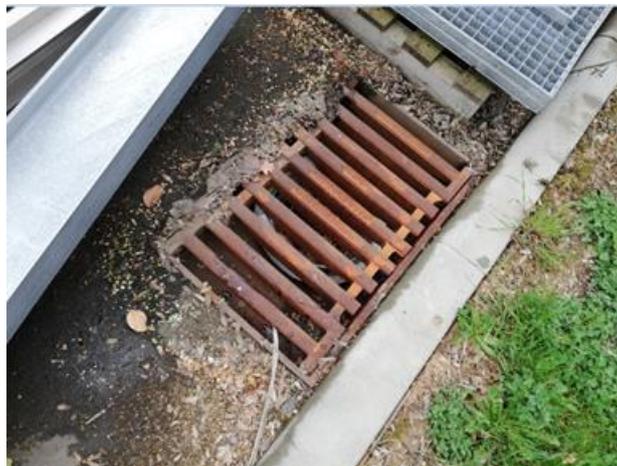
Bild 3-16: Straßenablauf mit nicht fertig asphaltiertem Belag

Der Feststoffgehalt des Schlammes wurde im werkseigenen Labor mittels Trocknung bestimmt. Er betrug etwa 15 g/l. Da keine offensichtliche Schlammtrenngrenze festgestellt werden konnte, kann daraus ein Gesamtfeststoffgehalt nicht gesichert ermittelt werden. Unter der Annahme der Trenngrenze bei etwa 25 cm würden sich hochgerechnet auf ein Jahr und ein Hektar ca. 60 kg/(ha\*a) entfernte Feststoffe ergeben. Da bis zu diesem Zeitpunkt die Asphaltdecke noch nicht fertiggestellt war und der Absatz zum Straßenablauf für Feststoffe eine Barriere darstellte, konnten nur wenige Feststoffe den Schacht erreichen resp. dort entfernt werden, vgl. Bild 3-16.

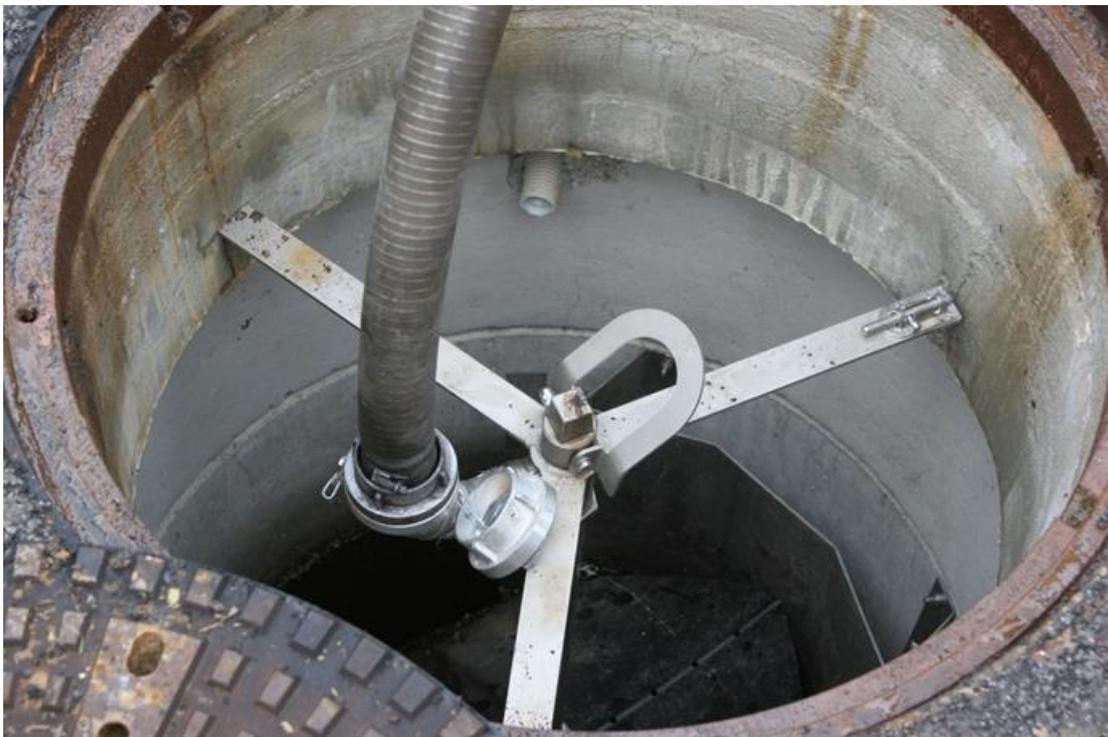
Der Lamellenbaum wurde geschwenkt, um das Material zu lösen und den Schachtinhalt aufzuwirbeln. Anschließend wurde der Schachtinhalt mittels Saugwagen und unter Zuhilfenahme einer Hochdruckreinigungspistole entleert. Hierbei stellte sich heraus, dass der Winkel der C-Kupplung im Schacht ungünstig für den Anschluss des C-Saugrohrs des Saugwagens war. Der Winkel der Kupplung wurde im Anschluss für zukünftige Entleerungen angepasst, vgl. Bild 3-17.

Bild 3-17: Angepasste Kupplung zum Leersaugen des Schachtes

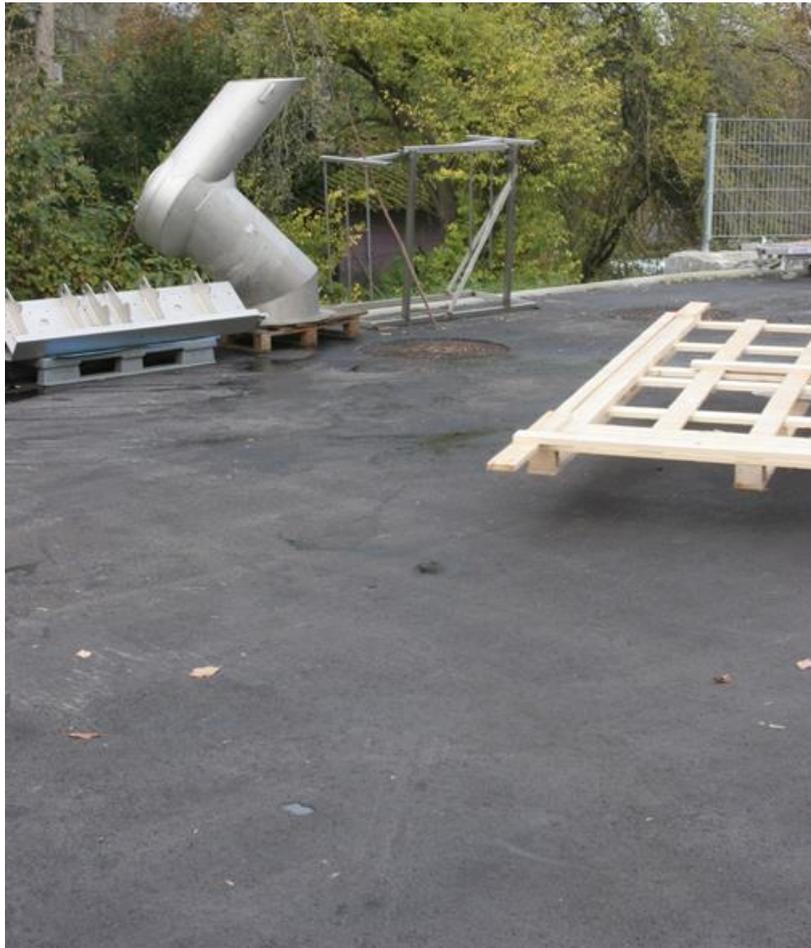
Bild 3-18: Fertiggestellte Asphaltdecke mit *FluidSettle*-Schacht im Hintergrund

Am 21.9.2019 wurde die Feinschicht der Asphaltdecke fertiggestellt, vgl. Bild 3-18.

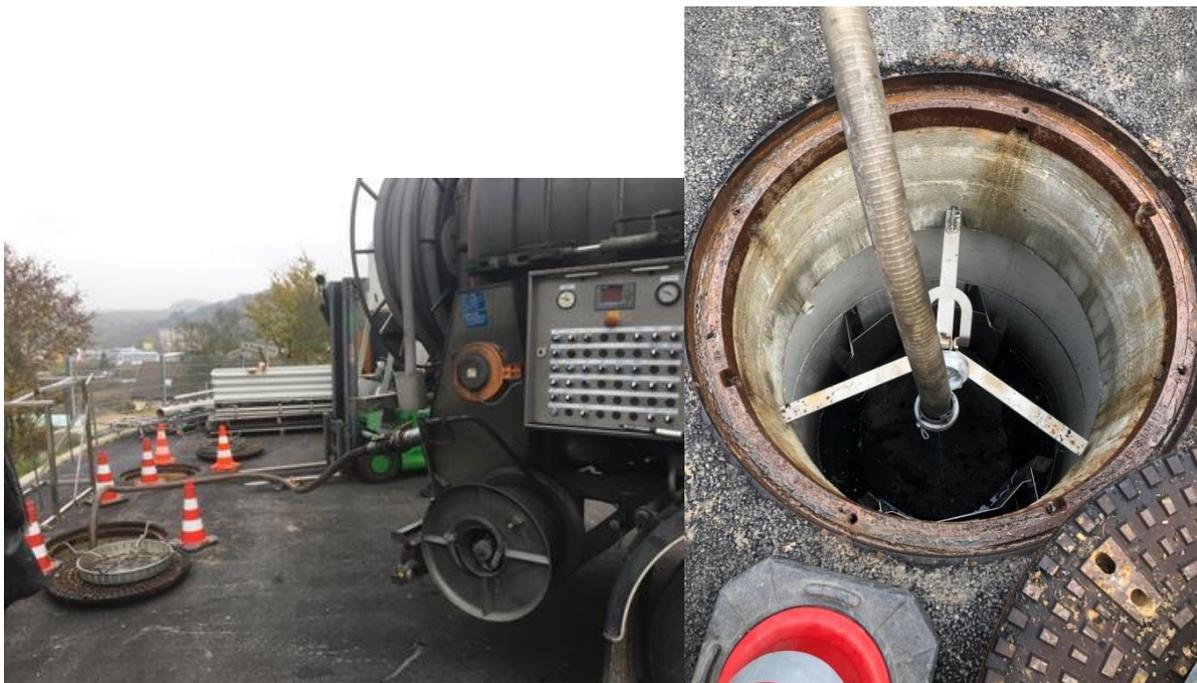
Bei der vierten Kontrolle am 21.11.2019 wurde nach Öffnen des Schachtes eine weitaus größere Verschmutzung festgestellt, zum einen durch die nun fertig gestellte Asphaltdecke, zum anderen verursacht durch die heftigen Regenfälle im Oktober 2019. Nach Schwenken des Lamellenbaums erfolgte das Leerpumpen des Schachtes mittels Saugwagen, vgl. Bild 3-19.

Bild 3-19: Absaugen des Schachtes durch Saugwagen

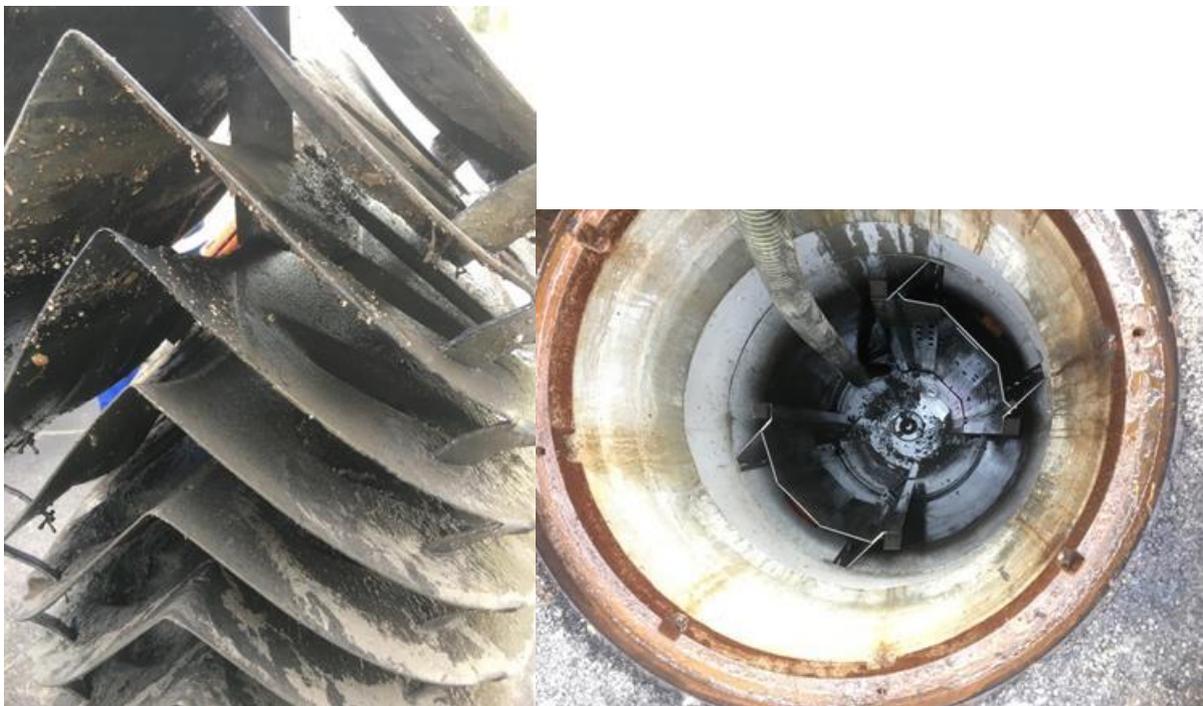
Der Lamellenbaum wurde herausgezogen. Anschließend wurden Schacht, Lamellenbaum und Prallplatte von oben mit einer Wasserdüse freigespritzt und das Restwasser anschließend erneut abgepumpt, vgl. Bild 3-20.

Bild 3-20: Ablagerungen auf dem Lamellenbaum (links) und fast leerer Schacht (rechts)

Die Erkenntnisse aus den Reinigungsarbeiten sollen in einer detaillierten Wartungsanleitung mit Fotos erläutert werden. Dazu gehört z.B. die Mindestanzahl der

Schwenkvorgänge mit einem einzuhaltenden Mindestwinkel, das erforderliche Abspritzen des Lamellenbaums sowie des Zwischenraumes vor der Prallplatte.

Eine weitere Erkenntnis ist, dass der Boden des Schachtes durch Aufbringen einer Beton- oder Kunststoffauflage ein Gefälle zur Mitte hin erhalten soll, damit der sedimentierte Schlamm besser in die Mitte rutschen und abgepumpt werden kann. Da diese Auflage unterhalb des Lamellenbaumes installiert wird, kann eine Veränderung des Strömungsverlaufs oder der Reinigungsleistung ausgeschlossen werden. Um den Schlamm Spiegel messen zu können, soll eine Messvorrichtung mit Höhenmarkierung konstruiert werden, die zum Schacht dazu geliefert werden soll. Eine Reinigung des Schachtes soll initiiert werden, wenn der Schlamm Spiegel 6 cm beträgt.
