Endbericht

Abnahme von Liningmaßnahmen

*- Materialnachweise und
Bewertung der Liningqualität -*

IKT - Institut für Unterirdische Infrastruktur
Exterbruch 1
45886 Gelsenkirchen

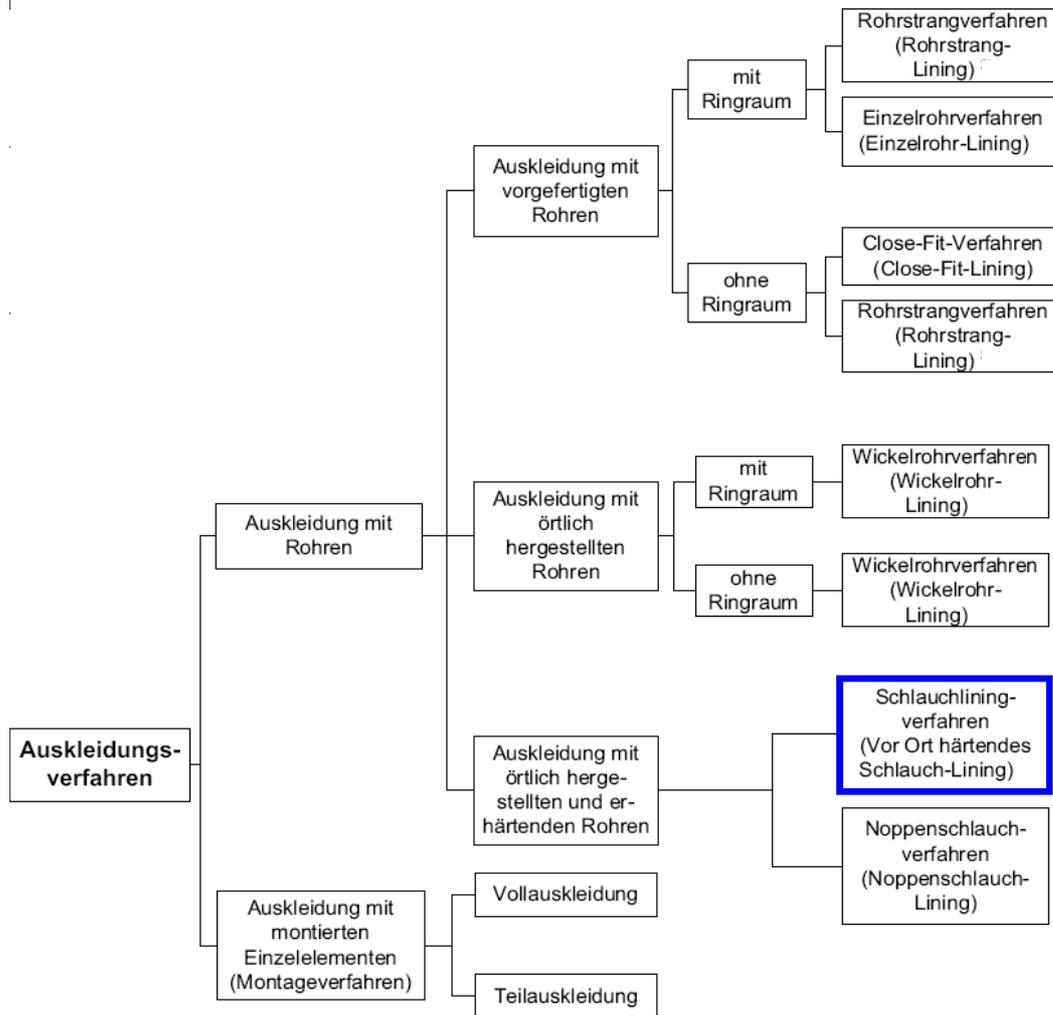
Abb. 2: Übersicht über Auskleidungsverfahren zur Sanierung von Entwässerungssystemen, in Anlehnung an [15]

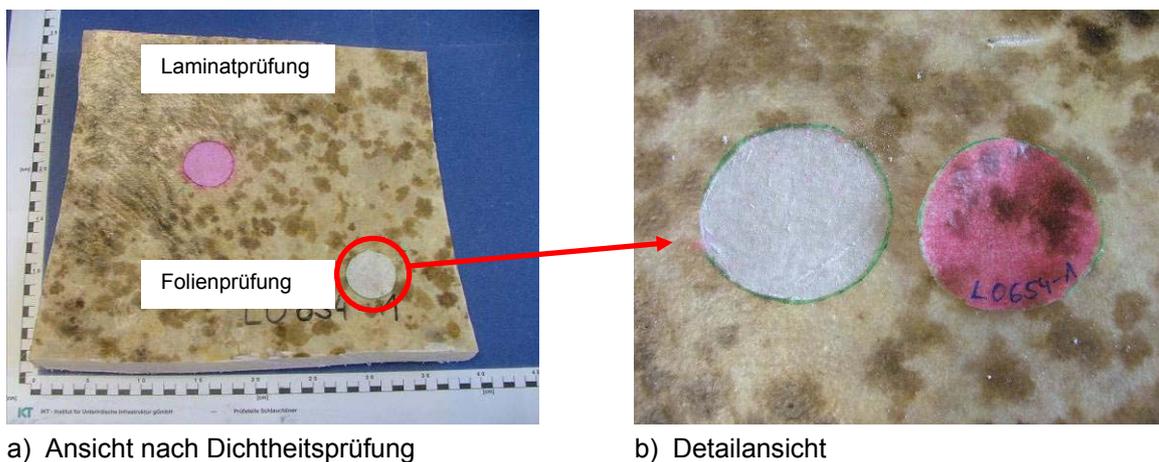
a) Ansicht nach Dichtheitsprüfung b) Detailansicht
 Abb. 13: Fleckenartige Verfärbungen, DN 1200, NF-UP, Bj. 2005/2006 [Fotos: IKT]

Im Dezember 2005 und im Januar 2006 sanierte ein Dienstleister mehrere schadhafte Haltungen unterschiedlicher Nennweiten (DN 300, DN 600, DN 700 und DN 1200). Dabei handelte es sich um Schlauchliner, bestehend aus einem Nadelfilz als Trägermaterial und einem UP-Harz, welche werkseitig getränkt zur Baustelle geliefert wurden. Vom IKT durchgeführte Dichtheitsprüfungen an Baustellenproben im Rahmen der Bauabnahme, die innerhalb der Haltungen DN 1200 aus dem Schlauchliner entnommen worden waren, zeigten, dass die Schlauchliner entsprechend der APS-Prüfrichtlinie als undicht zu bewerten sind. Es stellte sich nun die Frage, ob diese Undichtigkeiten lediglich örtlich begrenzt in den Haltungen auftreten, oder ob die gesamten Haltungen DN 1200 Undichtigkeiten in den Schlauchlinern aufweisen. Um diese Fragestellung zu klären, wurde in den Haltungen der Nennweite DN 1200 zunächst eine optische Inspektion mittels Kanalbegehung durchgeführt.

Da zunächst vermutet worden war, dass diese Verfärbungen infolge von Undichtigkeiten in dem Schlauchliner aufgetreten sind, wurden zwei weitere Probekörpern aus den Inversionsabschnitten entnommen. Die Proben wurden nach Wareneingang mechanisch gereinigt. Auch nach dieser mechanischen Reinigung waren noch fleckenartige Verfärbungen auf der Linerinnenseite zu erkennen.

Um zu überprüfen, ob Abwasser aus dem Kanalinernen die Flecken verursacht hatte, wurde zunächst eine Dichtheitsprüfung der Innenbeschichtung durchgeführt. Hierfür wurde auf der Rückseite der Probe ein Vakuum von -0,5 bar angelegt und die Vorderseite – also die Innenbeschichtung – mit rot gefärbtem Wasser beträufelt. Nach Abschluss der Prüfung und nach

Entfernen der Innenbeschichtung zeigte sich, dass keine Prüfflüssigkeit bis auf das Laminat durchgedrungen war. Darüber hinaus war deutlich zu erkennen, dass die festgestellten Verfärbungen lediglich innerhalb der Innenbeschichtung vorhanden waren. Das darunter liegende Laminat zeigte nach dem Entfernen der Beschichtung keine Auffälligkeiten oder Verfärbungen (vgl. Abb. 13 a). Um darüber hinaus zu überprüfen, ob das Laminat Undichtigkeiten aufwies, wurde eine Dichtheitsprüfung des Laminates durchgeführt. Es zeigte sich, dass das Laminat an allen überprüften Stellen entsprechend der APS-Prüfvorschrift als dicht zu bewerten war.

Mit Hilfe biologischer Untersuchungen konnte somit gezeigt werden, dass die fleckenartigen Verfärbungen auf der Innenseite des Schlauchliners aus dem Vorhandensein unterschiedlicher Schimmelpilze und Bakterien auf bzw. in der Innenbeschichtung resultierten. Eine durchgehende Beschädigung der Innenbeschichtung bis auf das Laminat konnte allerdings weder mit einer Dichtheitsprüfung der Beschichtung noch durch mikroskopische Aufnahmen nachgewiesen werden. Die biologischen Untersuchungen zeigten aber dennoch einen ganz vereinzelt Befall des Laminates mit Schimmelpilzen und einen vereinzelt bis massenhaften Befall mit Bakterien. Mechanische Prüfungen wurden im o. a. Fall nicht durchgeführt. Im vorliegenden Forschungsprojekt wurde aus dem in Beispiel 3 gezeigten Kanalabschnitt eine Linerprobe entnommen und mit Blick auf Dichtheit und insbesondere die mechanischen Kennwerte geprüft (vgl. Kapitel 6.3). Darüber hinaus wurden in diesem Fall auch die verfärbten Bereiche in Augenschein genommen. Nach dem Entfernen der Innenfolie konnten auch hier auf der Laminatoberfläche keine Verfärbungen festgestellt werden; sie blieben auf der Beschichtung haften. Es war daher zu vermuten, dass es sich hierbei ebenfalls um oberflächlichen Befall mit Schimmelpilzen bzw. Bakterien handelte. Die Prüfung der mechanischen Kennwerte bestätigte, dass zum Untersuchungszeitpunkt keine negativen Auswirkungen auf die Materialeigenschaften aufgetreten waren.

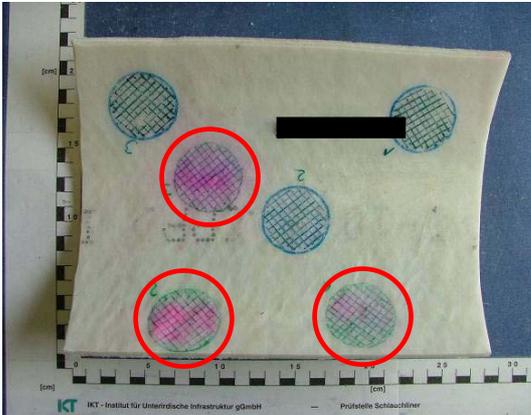
a) Innenseite nach erster Prüfung

Im Ergebnis dieser ersten Dichtheitsprüfung wurde festgestellt, dass an allen **drei Prüfflä-chen** bereits nach sehr geringer Prüfzeit (<< 1 min) Tropfenbildung der roten Prüfflüssigkeit auf der Außenseite zu beobachten war. Die Bewertung des Ergebnisses lautete somit „**un-dicht**“. In Abb. 15 a und b ist der Prüfkörper nach der Dichtheitsprüfung dargestellt. Die als undicht erkannten Prüfflächen, sowohl auf der Linerinnen- als auch auf der Lineraußenseite, sind durch Kreise markiert.

sich, dass alle drei Prüfstellen nach einer 30-minütigen Unterdrucksprüfung keine Undichtigkeiten zeigten. Auch eine rötliche Verfärbung der Innenseiten ohne Tropfenbildung – wie sie im Übrigen zulässig ist – konnte nicht beobachtet werden (vgl. Abb. 15 c und d). Das Prüfergebnis würde somit „**dicht**“ lauten.

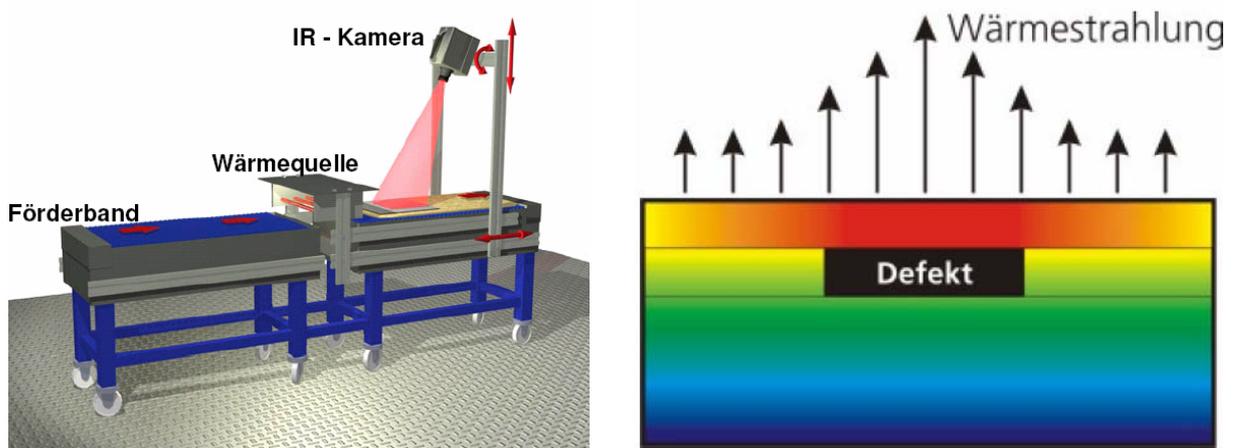
a) Schematischer Versuchsaufbau zur Online-Thermographie

Als aktives Thermographieverfahren wird (vgl. [111]) vor allem die sogenannte Wärmefluss- oder Online-Thermographie eingesetzt. Hierbei werden die Messobjekte mit einem Wärmeimpuls möglichst homogen erwärmt, der bei geeigneten Materialeigenschaften (Dichte, Wärmeleitfähigkeit, Wärmekapazität) Temperaturunterschiede an defekten Bereichen des Werkstücks hervorruft, die dann im Thermographiebild nachgewiesen werden können. Der Wärmeimpuls kann in vielen Fällen dadurch erzeugt werden, dass die Objekte auf einem Förderband unter einem Heizstrahler hindurch bewegt werden. Anschließend wird die Abkühlungsphase mit einer Thermographiekamera beobachtet (vgl. Abb. 26 a). Falls sich bei dem Untersuchungsmaterial Defekte, wie z. B. Luftblasen oder Fremdkörper, unter der Oberfläche befinden, durch die der Wärmefluss in die Tiefe behindert ist, so zeichnen sich diese Bereiche auf der Oberfläche in der Regel durch eine lokal höhere Temperatur ab. Diese werden als sogenannte „Hot Spots“ bezeichnet (vgl. Abb. 26 b).

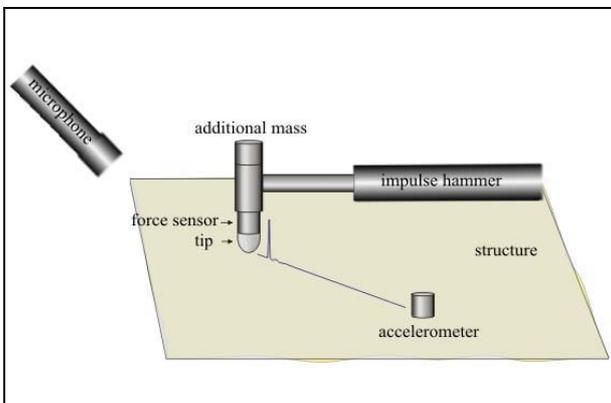
a) Messprinzip

Wird ein Objekt von außen einmalig zum Schwingen angeregt, so schwingt es in seinen Eigenfrequenzen, die von Struktur und Geometrie abhängen. In der Fertigungstechnik von Metall- und Keramikbauteilen können so fehlerhafte Werkstücke schnell aussortiert werden. Die lokale Resonanzspektroskopie funktioniert ähnlich. Der Unterschied ist, dass die zu untersuchenden Bauteile in der Regel größer sind und nur lokal in der Gegend der Klanganregung schwingen. Das Verfahren reagiert sensitiv auf Schädigungen, die sich in unmittelbarer Nähe der Klanganregung befinden und erlaubt so eine Lokalisierung von Schädigungen.

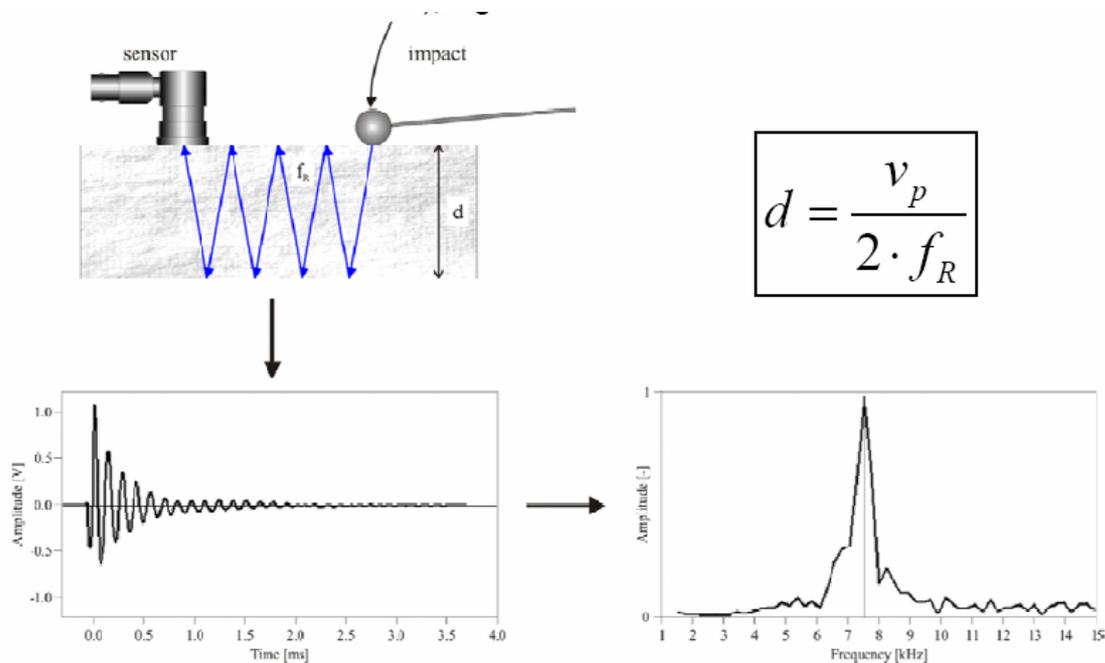
Abb. 31: Messprinzip Impakt-Echo-Verfahren [113]

Das Verfahren findet derzeit vor allem im Bauwesen zur Bestimmung der Minderdicken von Tunnelinnenschalen Anwendung, eignet sich aber in der Regel erst für Bauteildicken von mehr als 10 cm.

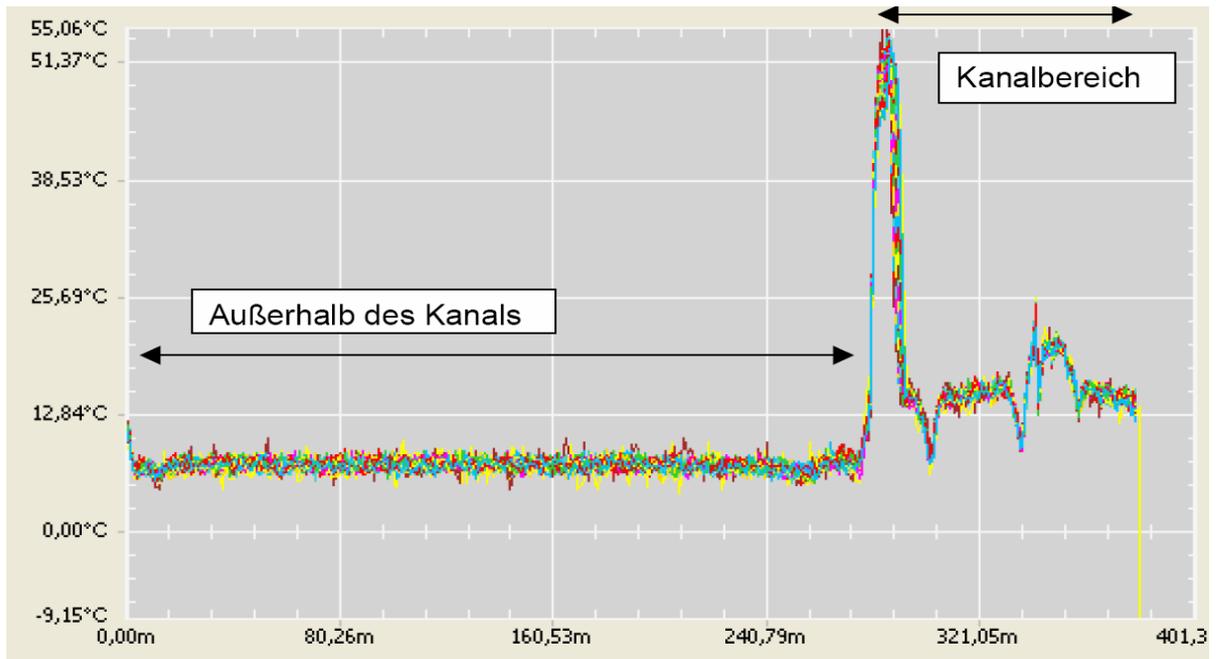
Abb. 35: Örtlicher Temperaturverlauf zu Beginn der UV-Aushärtung

Abb. 35 und Abb. 36 zeigen den örtlichen Temperaturverlauf entlang der Haltung zu Beginn und am Ende des Aushärtungsvorgangs mit UV-Licht. Während der Härtungsdauer des Liners konnte die Bewegung der Lichterkette in der Haltung über die Temperaturmessung verfolgt werden. Zusätzlich konnte mit den verbleibenden Sensorkabeln in Sohle und Scheitel eine Erwärmung des Liners gemessen werden. Die aus der Temperaturverteilung (vgl. Abb. 36) zu entnehmenden Tiefpunkte der Messkurve sind möglicherweise auf kaltes Regenwasser zurückzuführen, das sich während der Härtungsphase in den Seiteneinläufen staute und auf den Liner einwirkte.

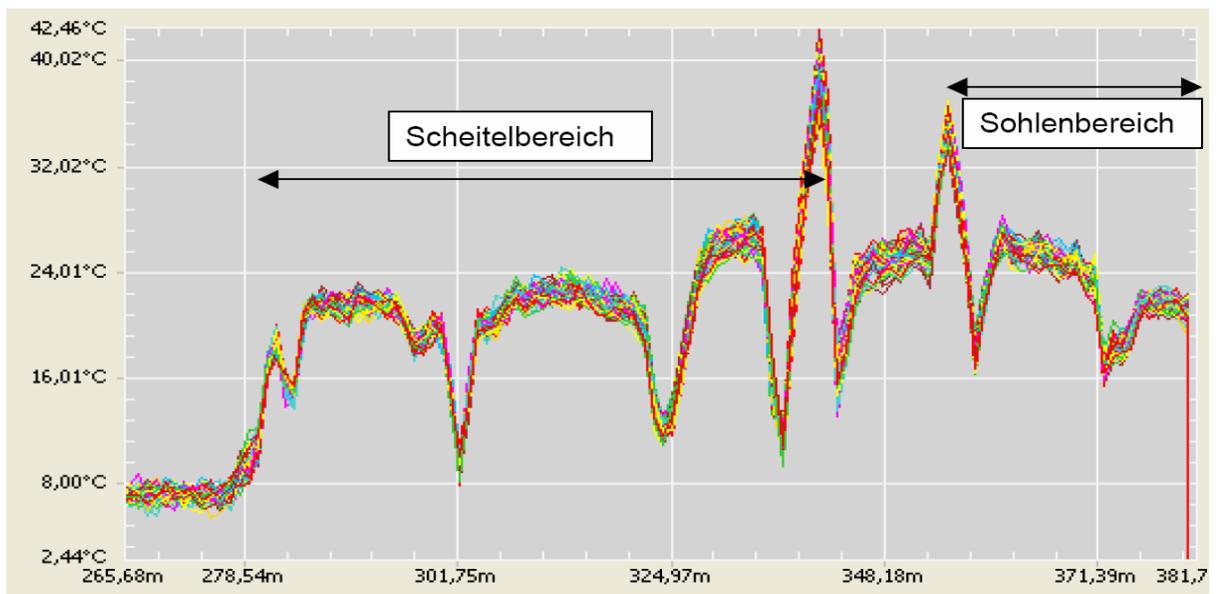
Abb. 36: Örtlicher Temperaturverlauf am Ende der UV-Aushärtung [119]

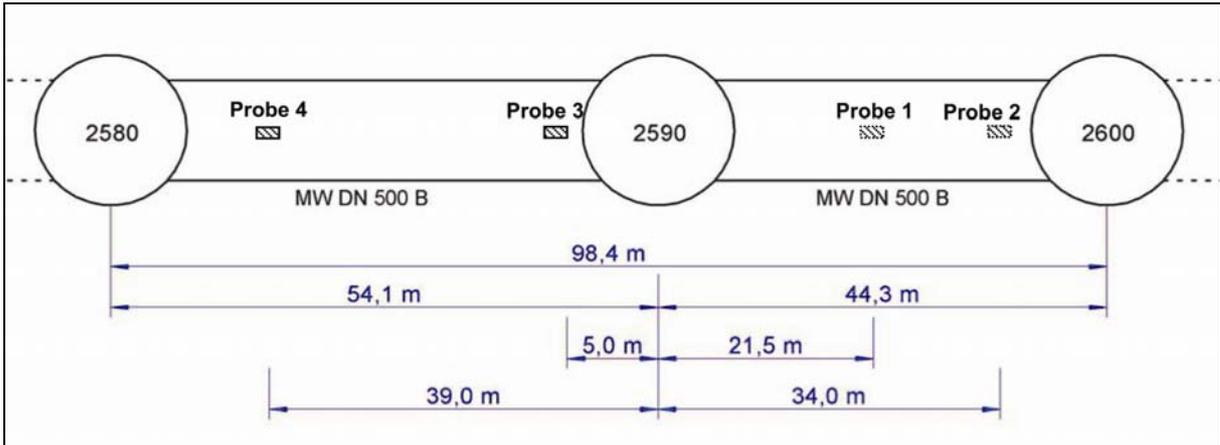
Abb. 43: Entnahmestellen der Proben in den betrachteten Haltungen (2580-2590-2600)

Am 07.08.2008 wurden von einer Fachfirma an den o. g. vier Stellen (vgl. Abb. 43) mit ermitteltem größtem und geringstem Wärmeeintrag Linerproben entnommen und die Probenentnahme durch das IKT begleitet.

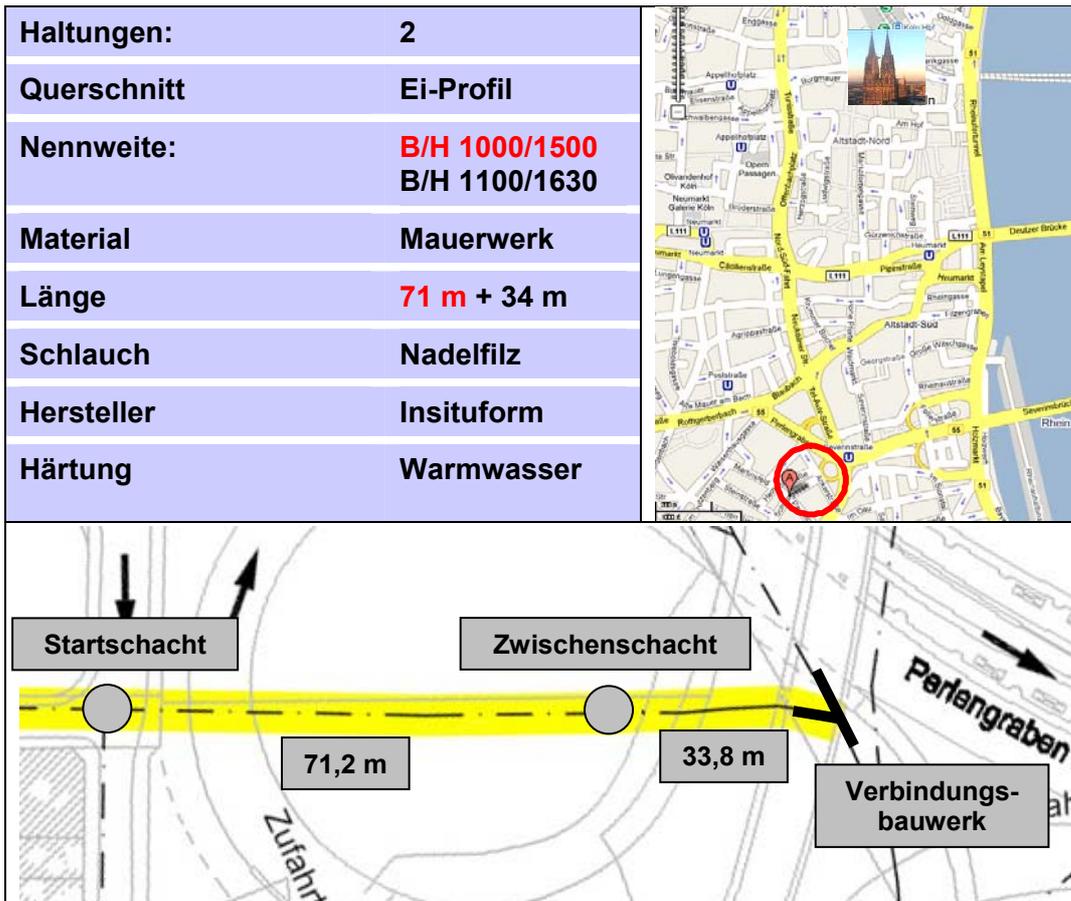
Abb. 44: Kenndaten der Baumaßnahme in Köln, Schnurgasse

Die Sanierungsmaßnahme umfasst zwei Haltungen eines Mischwassersammlers mit einer Länge von insgesamt 105 m. Der zu sanierende Kanalabschnitt besteht aus Mauerwerk mit einem begehbaren Ei-Profil. Nach ungefähr 71 m weitet sich das Profil ab dem Zwischenschacht von B/H 1000/1500 auf B/H 1100/1630 auf. Als Schlauchliner wurde ein Nadelfilz-Liner der Firma Insituform Rohrsanierungstechniken GmbH mit Warmwasserhärtung und einer Wanddicke von 36 mm vor und 39 mm nach der Aufweitung der Kanalstrecke gewählt.

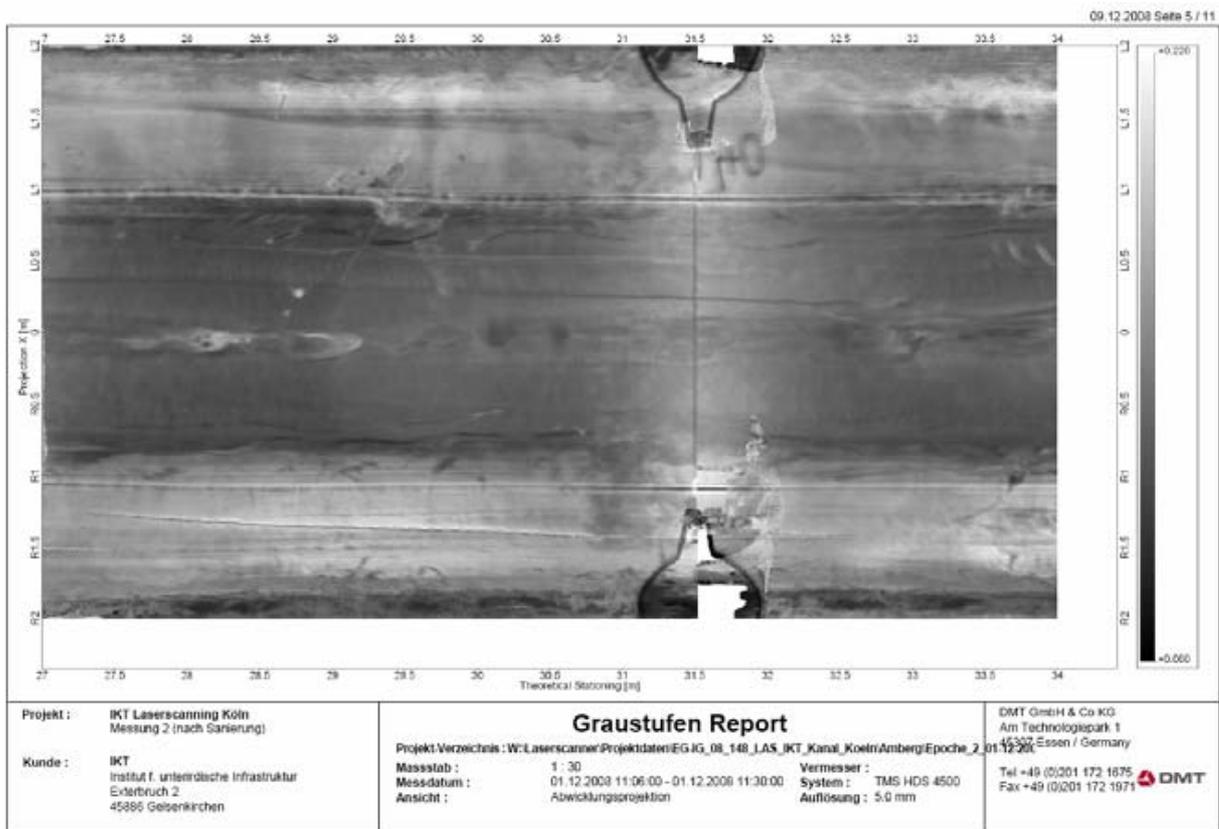
Abb. 49: Abwicklung der Wiederholungsmessung (Amberg TMS Software) [108]

Die Punktwolken wurden entlang der Kanalachse und anhand eines theoretischen Profils in die Ebene abgewickelt. Die berechnete Abwicklung gibt auf der Grundlage der gemessenen Intensitätswerte die Oberflächenbeschaffenheit der Kanalinnenseite wieder. Sowohl die im Inliner erkennbaren Nähte als auch die ausgebildeten Unregelmäßigkeiten in Form von (überwiegend Längs-, weniger Quer- oder Diagonal-) Falten lassen sich in den Darstellungen in der Regel gut erkennen. Ausnahmen ergeben sich, wenn Faltenkanten direkt auf den Scanner ausgerichtet sind und somit trotz ausgeprägter Faltenhöhe eine relativ geringe Auftrefffläche für den Laser bilden. Beispielhaft wird in Abb. 49 die Abwicklung der Wiederholungsmessung (Messung nach der Sanierung) dargestellt.

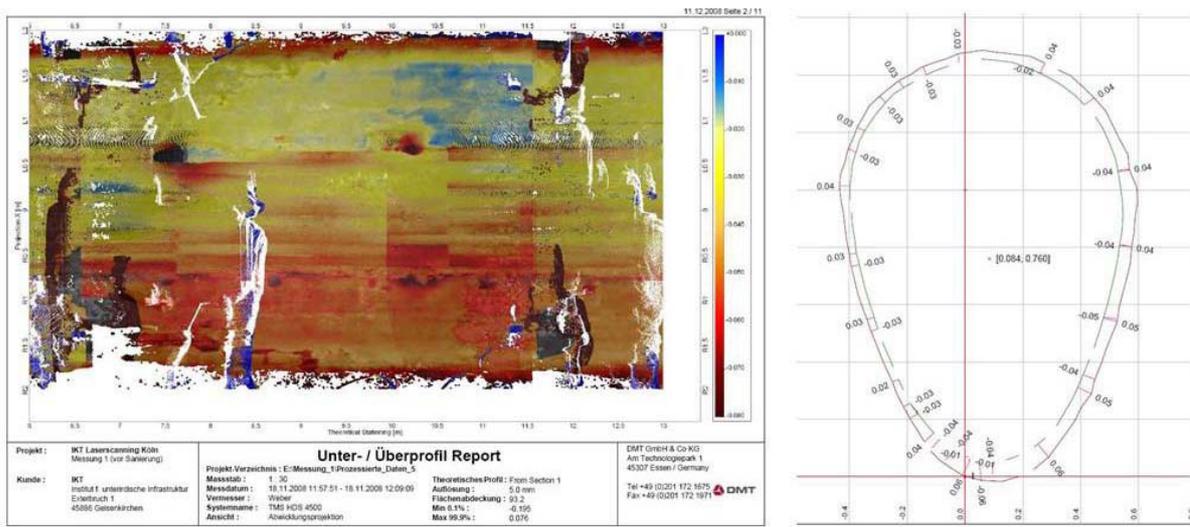
Abb. 50: Deformationsanalyse; Abwicklung und Schnittdarstellung (Amberg TMS Software) [108]

Als weitere Auswertung wurden aus den berechneten Abwicklungen der ersten und zweiten Messepoche die Differenzen berechnet und eine farbcodierte Deformationsanalyse erstellt (vgl. Abb. 50). Die von der DMT gewählte Skala weist in den blauen Farbbereichen Differenzen zwischen erster und zweiter Messung von bis zu 2,5 cm aus. Darüber hinausgehende Differenzen werden farblich abgestuft von gelb bis rot ausgewiesen. Es ist zu berücksichtigen, dass die absoluten Differenzangaben sowohl die feste Ausbildung des Inliners als auch eventuell bei der Einbringung bzw. dem Aushärten entstandene Ringspalte beinhalten können. Im unteren Bereich auftretende höhere Differenzmaße sind durch Restmaterial und vorhandenes Wasser im Inliner zu erklären.

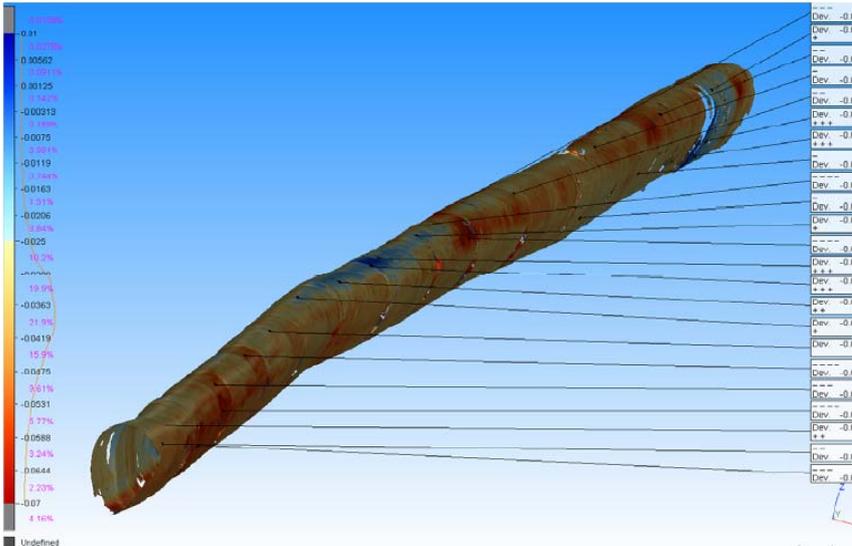
Abb. 51: Deformationsanalyse (Software 3DReshaper) [108]

Nach einer weiteren Filterung der Messdaten wurde aus den Daten jeweils eine Dreiecksvermaschung berechnet (rund 470.000 Dreiecke pro Epoche). Diese sind Grundlage einer 3D-Deformationsanalyse. Eine farbcodierte Visualisierung verdeutlicht auch hier (vgl. Abb. 51) vollflächig die Differenzen der gemessenen Oberflächen, die aus frei wählbarer Perspektive betrachtet werden können (z. B. Seitenansichten und Draufsicht). Ergänzend können Maße für beliebig wählbare Einzelpunkte abgegriffen und angezeigt werden.

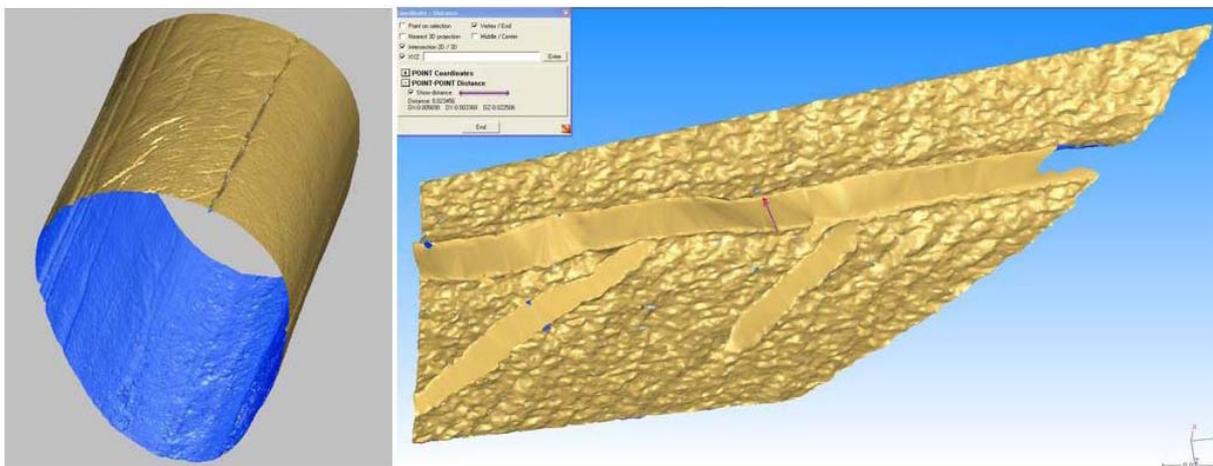
Abb. 52: Faltendarstellung im 3D-Oberflächenmodell [108]

Zur Modellierung von Falten, Rissen oder anderen Anomalitäten mit vergleichbar kleinen Ausmaßen ist die Maschenweite der Dreiecksvermaschung ausreichend klein zu wählen. Die hierbei für eine einheitliche Darstellung eines größeren Messbereichs notwendige hohe Rechnerleistung ist zurzeit grenzlastig. Daher kann das Prinzip bzw. die Machbarkeit gegenwärtig nur exemplarisch an einem Datenausschnitt (vgl. Abb. 52) demonstriert werden.

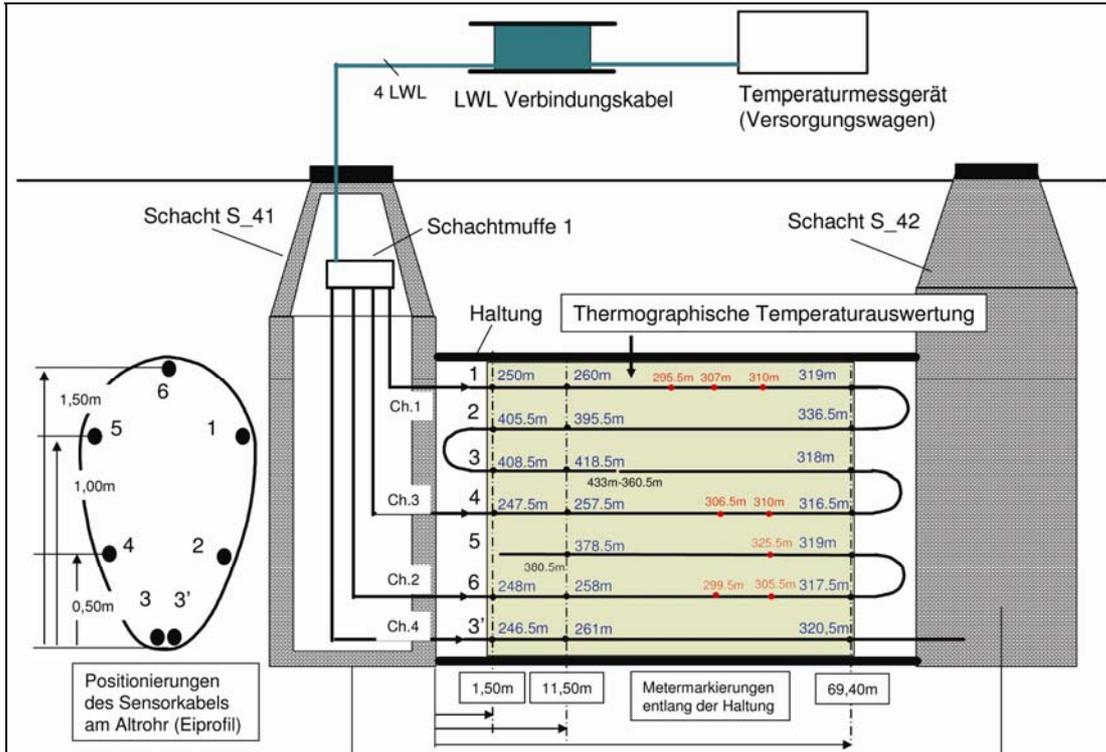
Abb. 53: Anordnung der Messkabel im Querschnitt und über die Haltungslänge [123]

Die Messkabel wurden sowohl in Schleifenform als auch als Stichleitung über die Haltung angeordnet (vgl. Abb. 53). Bei den Messkabeln in den Querschnittspositionen 1 bis 6 handelt es sich um eine metallische Ausführung in Form einer Hohlader als Edelstahlröhrchen mit Edelstahladrähten zur Zugentlastung. Zusätzlich wurde ein spezielles Lichtwellenleiter-Kabel (LWL-Kabel) mit einer verstärkten Kunststoffmantelkonstruktion getestet (Kabel 3').

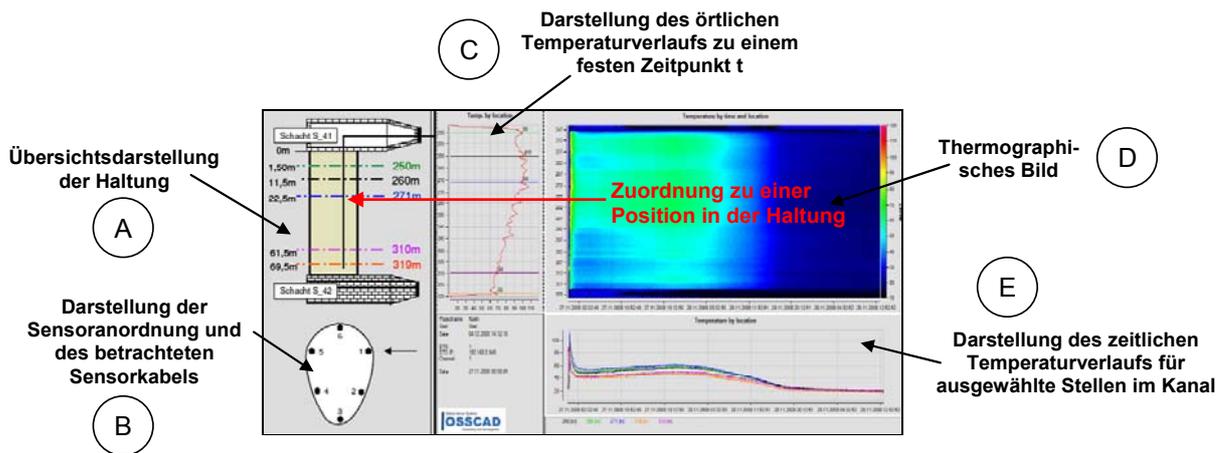
Abb. 56: Ergebnisgrafik zur Temperaturmessung mit unterschiedlichen Auswertungs- und Darstellungsformen [123]

Diese Ergebnisgrafik setzt sich jeweils aus zwei Teilen zusammen. Der linke Teil umfasst eine Übersichtsdarstellung der Haltung (A), der Sensoranordnung und des betrachteten Sensorkabels (B) und gibt somit eine Übersicht zur Lage der Messkabel über die Haltungslänge und im Querschnitt. Im rechten Teil der Ergebnisgrafik werden der örtliche (C) und zeitliche Temperaturverlauf (E) sowie das thermographische Bild (D) dargestellt. Er gibt also die Temperaturmesswerte in unterschiedlichen Auswertungs- bzw. Darstellungsformen wieder.

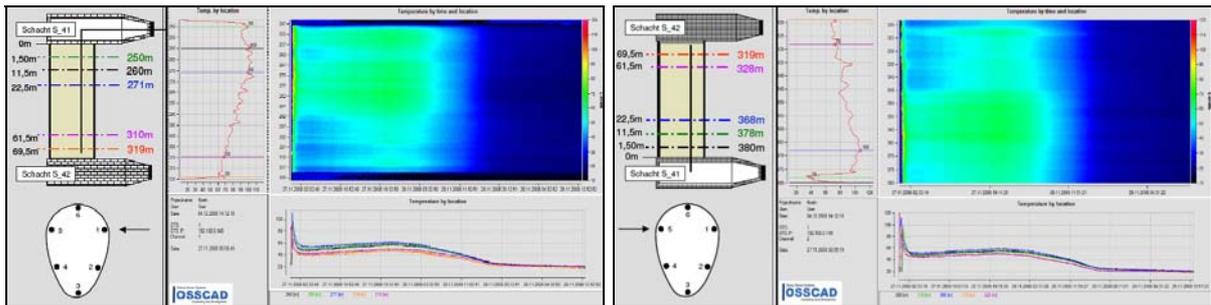
Abb. 57: Ergebnisse der Temperaturmessung für Querschnittsposition 1 und 5 [123]

Nachfolgend werden die Messergebnisse für jede der sechs Querschnittspositionen dargestellt (vgl. Abb. 57 bis Abb. 59) und die wichtigsten Kernaussagen zusammenfassend dargestellt.

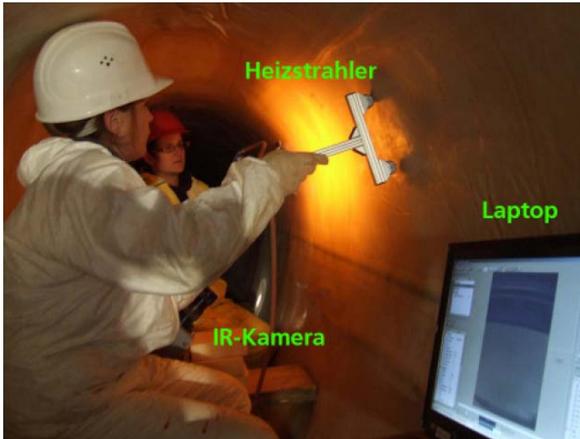
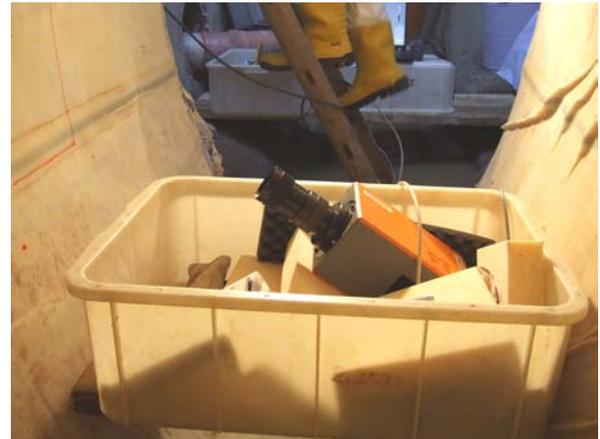
a) Messequipment während des Aufheizvorgangs b) Thermographiekamera

Im Falle der Vor-Ort-Messung im linersanierten Kanal wurde die Erwärmung der untersuchten Messstellen manuell mit einem Heizstrahler durchgeführt (vgl. Abb. 60 a). Dazu wurde ein schnell reagierender Zwilling-Carbonstrahler verwendet, der in einem Abstand von 20 cm möglichst gleichmäßig über die Oberfläche geführt wurde. Da die Oberfläche des Liners nicht beschädigt werden durfte, wurde diese in einer Zeit von etwa 40 - 50 s auf eine Temperatur von maximal 50 °C erwärmt. Anschließend wurde die Abkühlung der Oberfläche für etwa vier Minuten mit der Thermographiekamera (vgl. Abb. 60 b) auf dem angeschlossenen Laptop aufgezeichnet.

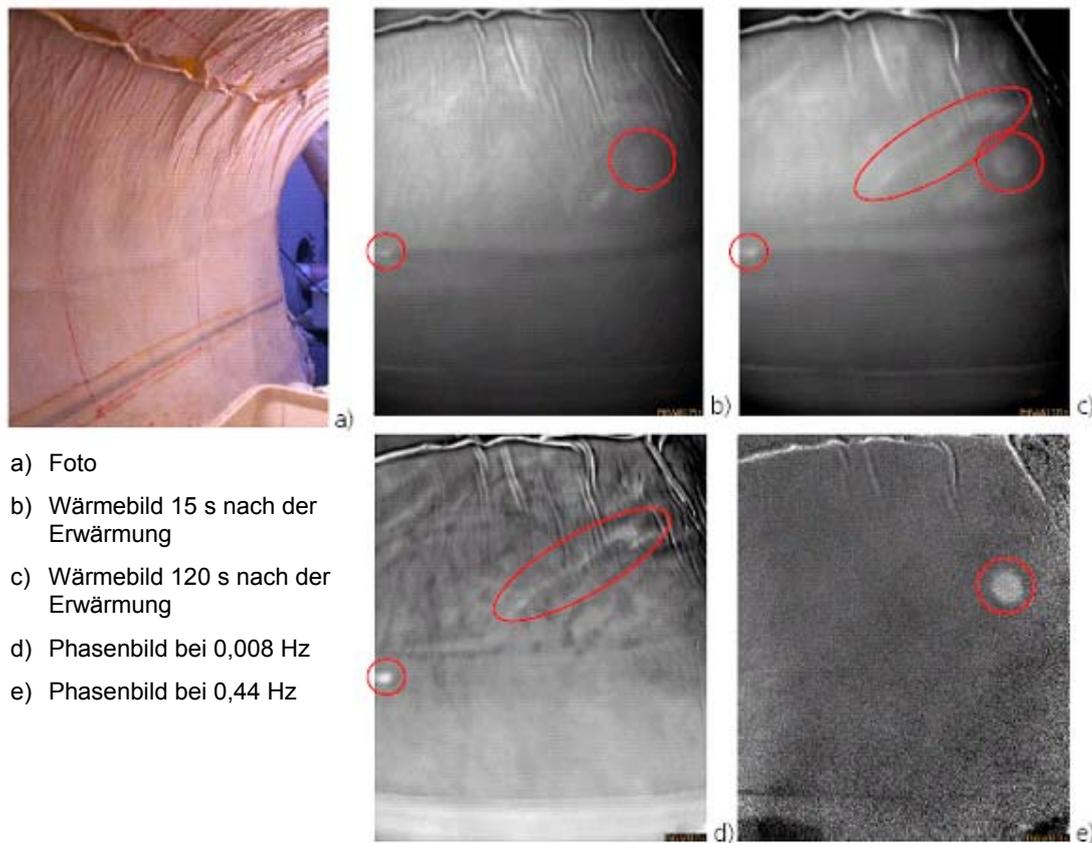
- a) Foto
- b) Wärmebild 15 s nach der Erwärmung
- c) Wärmebild 120 s nach der Erwärmung
- d) Phasenbild bei 0,008 Hz
- e) Phasenbild bei 0,44 Hz

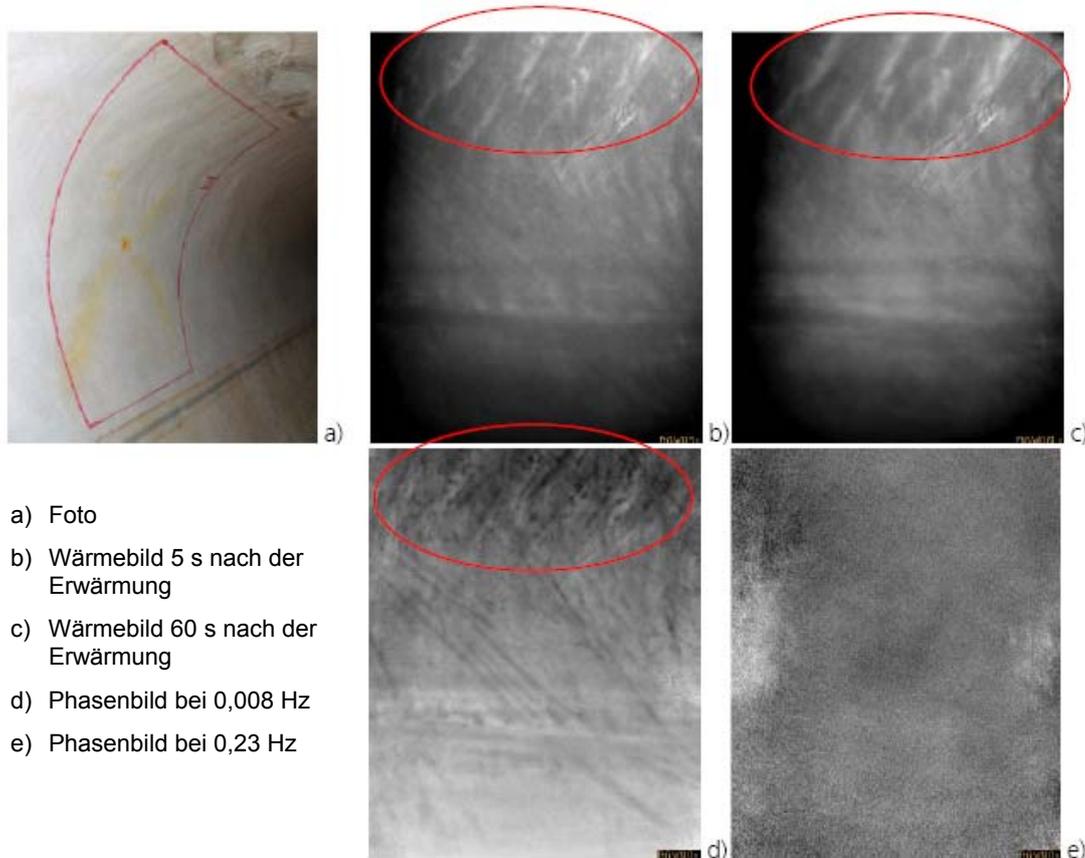
- a) Foto
- b) Wärmebild 5 s nach der Erwärmung
- c) Wärmebild 60 s nach der Erwärmung
- d) Phasenbild bei 0,008 Hz
- e) Phasenbild bei 0,23 Hz

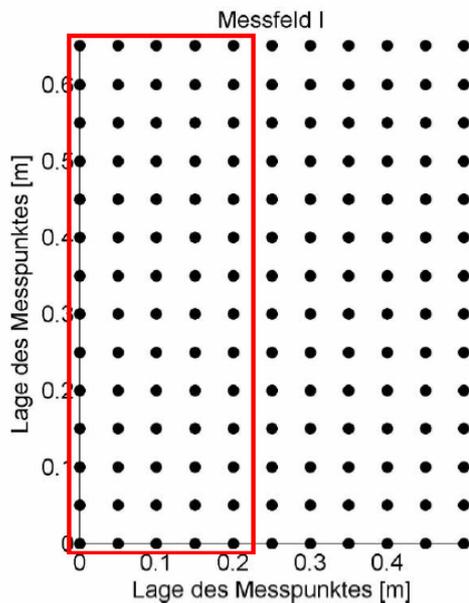
Abb. 66: Messraster Messfeld I [113]

Beispielhaft werden hier die Ergebnisse der Messfelder I und II dargestellt. Messfeld I besteht aus 11 Spalten und 14 Zeilen (vgl. Abb. 66). Der Abstand zwischen den Messpunkten beträgt 5 cm.

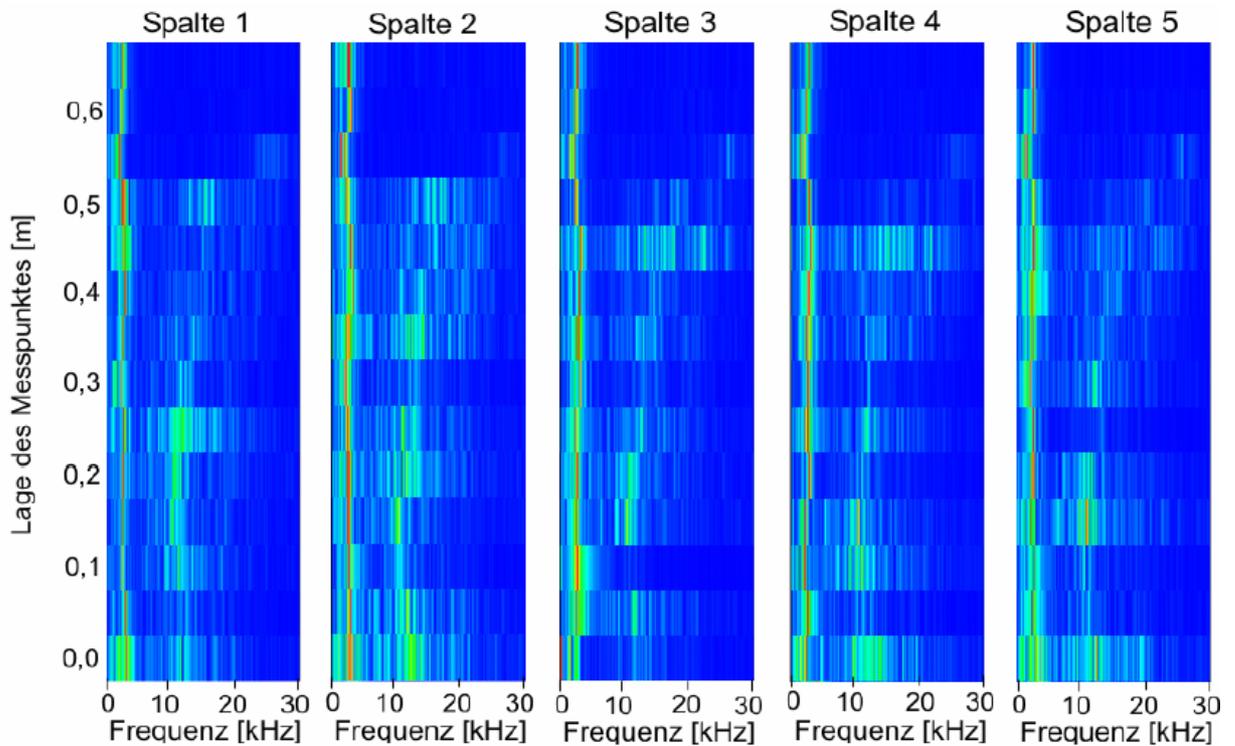
Abb. 67: B-Scans der Spalten 1 bis 5 von Messfeld I [113]

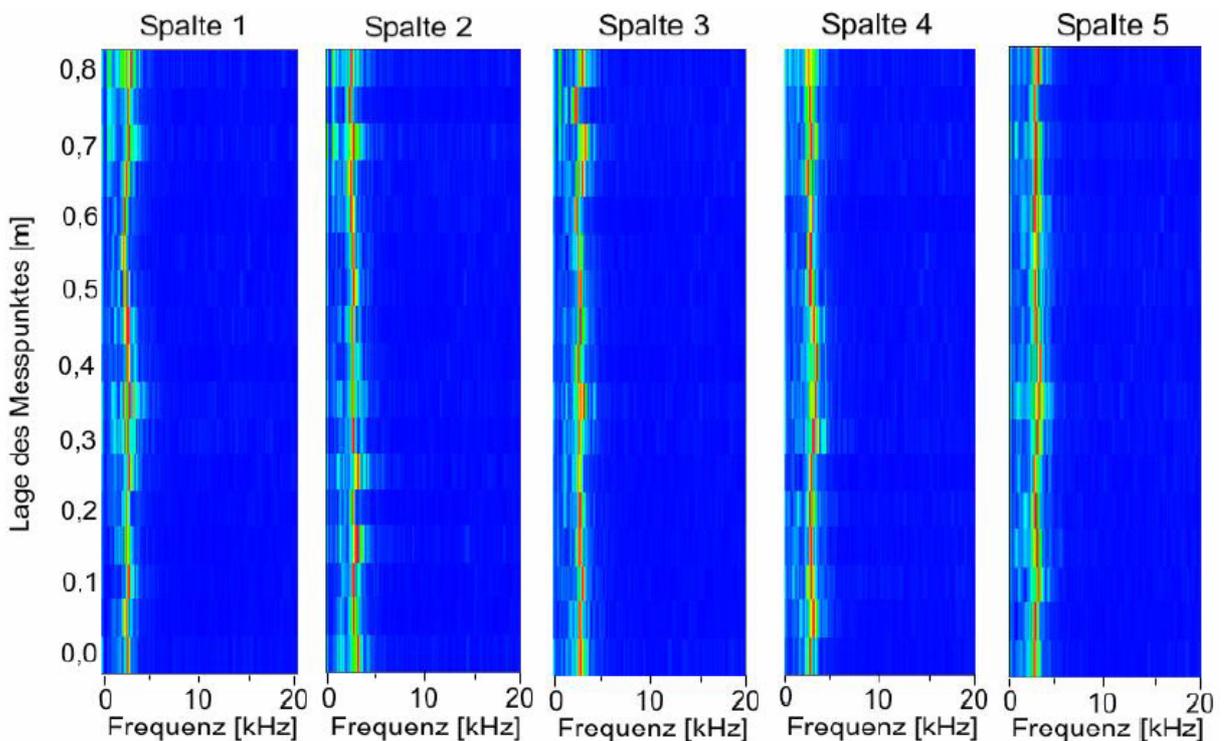
Abb. 68: B-Scans der Spalten 1 bis 5 von Messfeld II [113]

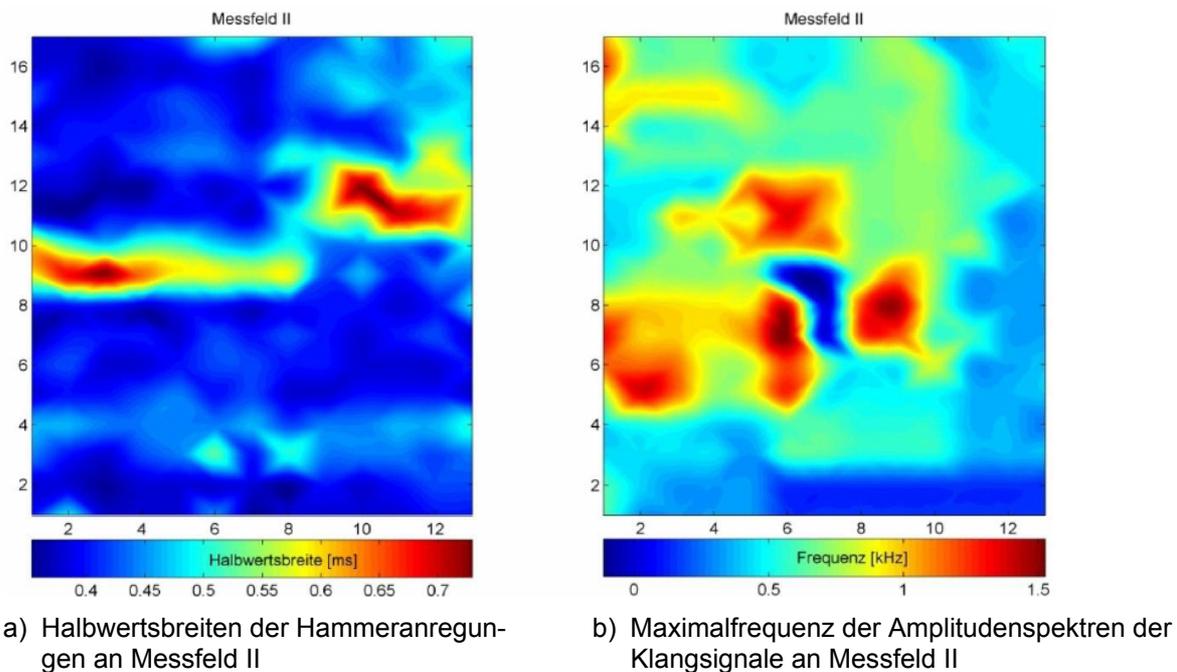
Abb. 74: Ergebnisse der Messung mit der lokalen Resonanzspektroskopie an Messfeld II [113]

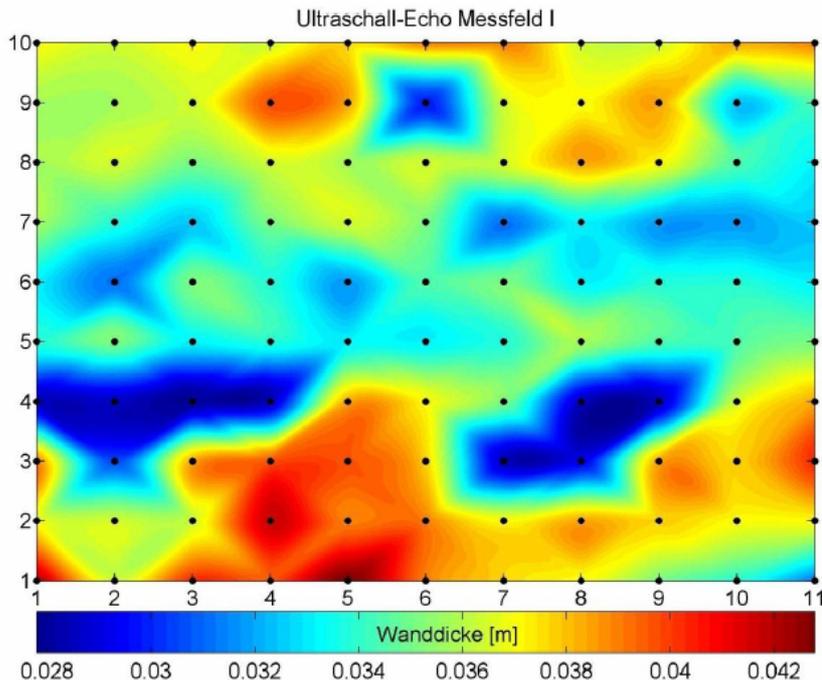
Abb. 78: Ermittelte Wanddicken der Ultraschall-Echo Messung mit dem Ultraschall-PC [113]

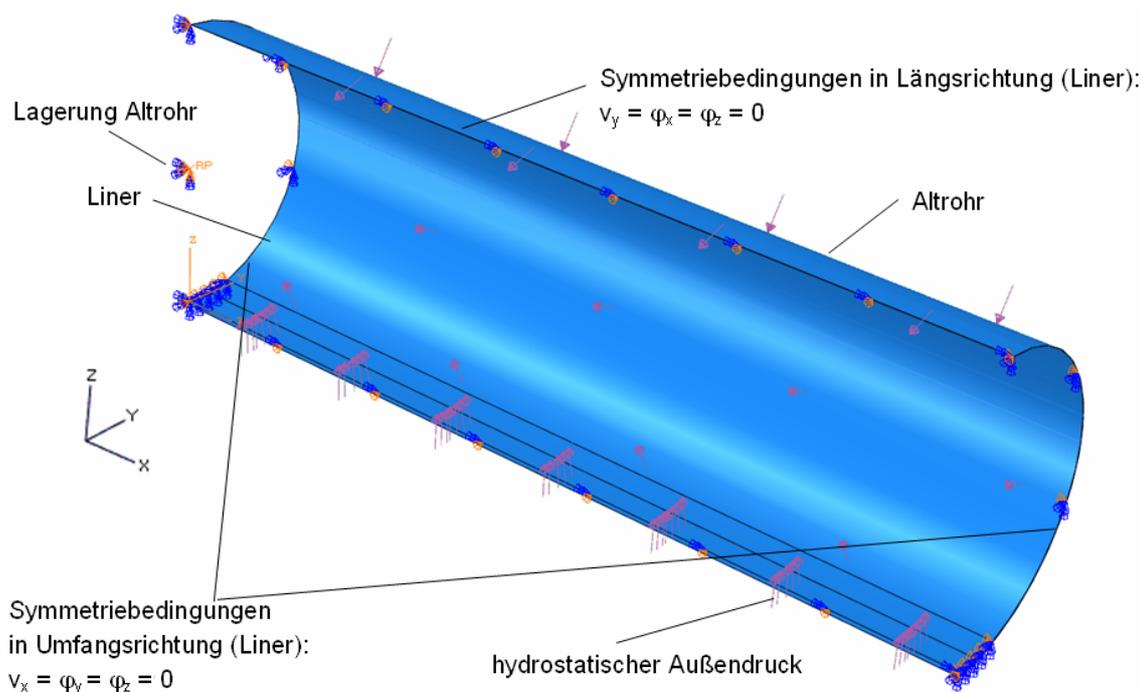
Abb. 81: FE-Modell DN 300 mit örtlicher Vorverformung und Ringspalt, Liner hier simuliert durch Shell-Elemente

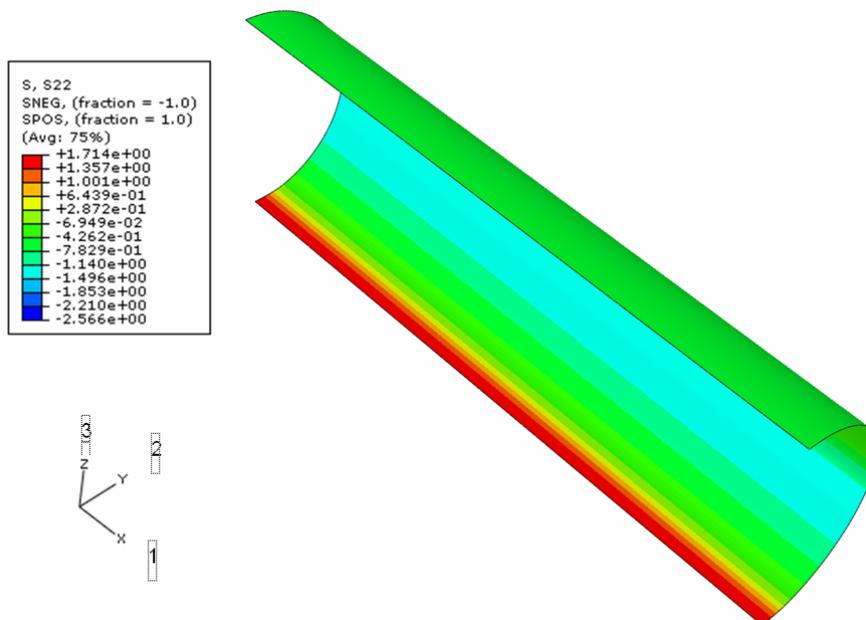
Abb. 84: Umfangsspannungen $\sigma_\varphi (= S22)$ bei konstanter örtlicher Vorverformung

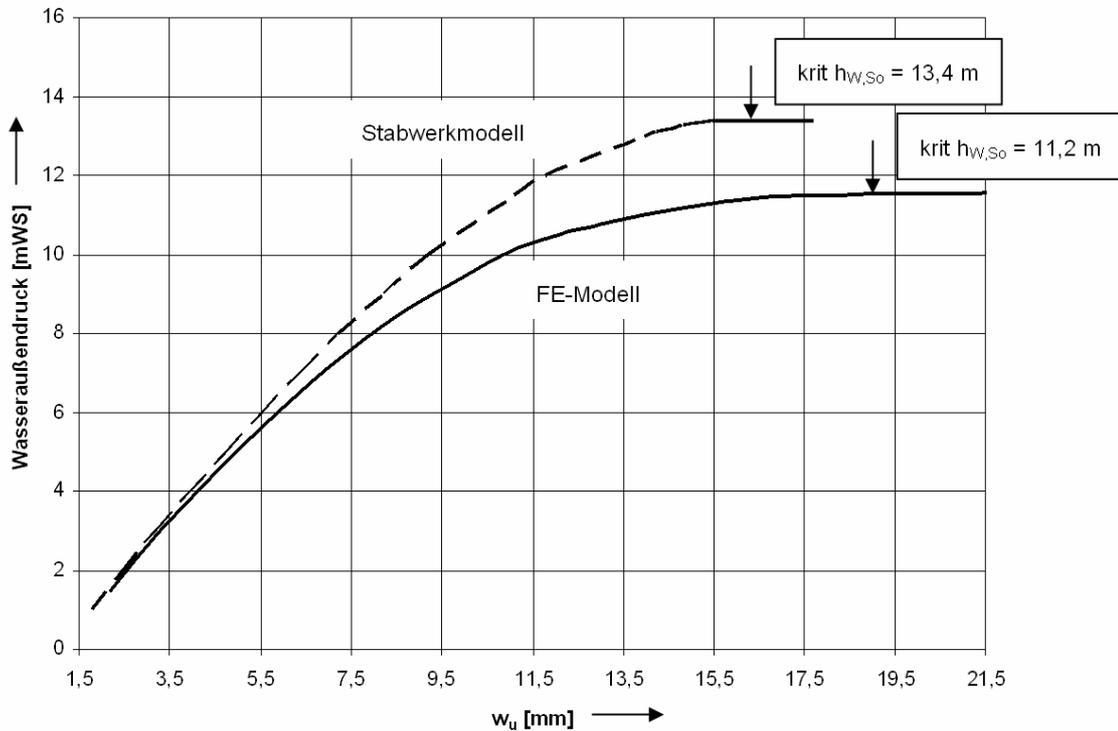
Abb. 87: Last-Verschiebungskurven für einen Liner DN 300, Vergleich FE- und Stabwerkmodell
