Endbericht

Abnahme von Liningmaßnahmen

*- Materialnachweise und
Bewertung der Liningqualität -*

IKT - Institut für Unterirdische Infrastruktur
Exterbruch 1
45886 Gelsenkirchen

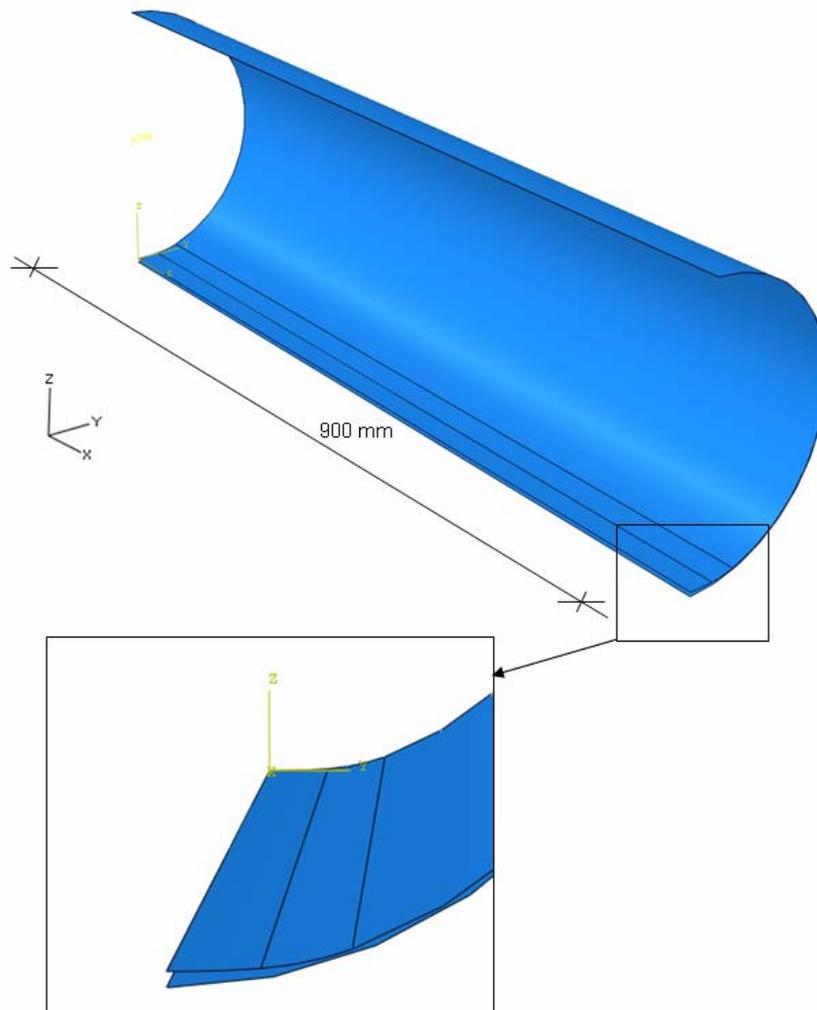
Abb. 90: In Längsrichtung des FE-Modells konstant verlaufende örtliche Vorverformung

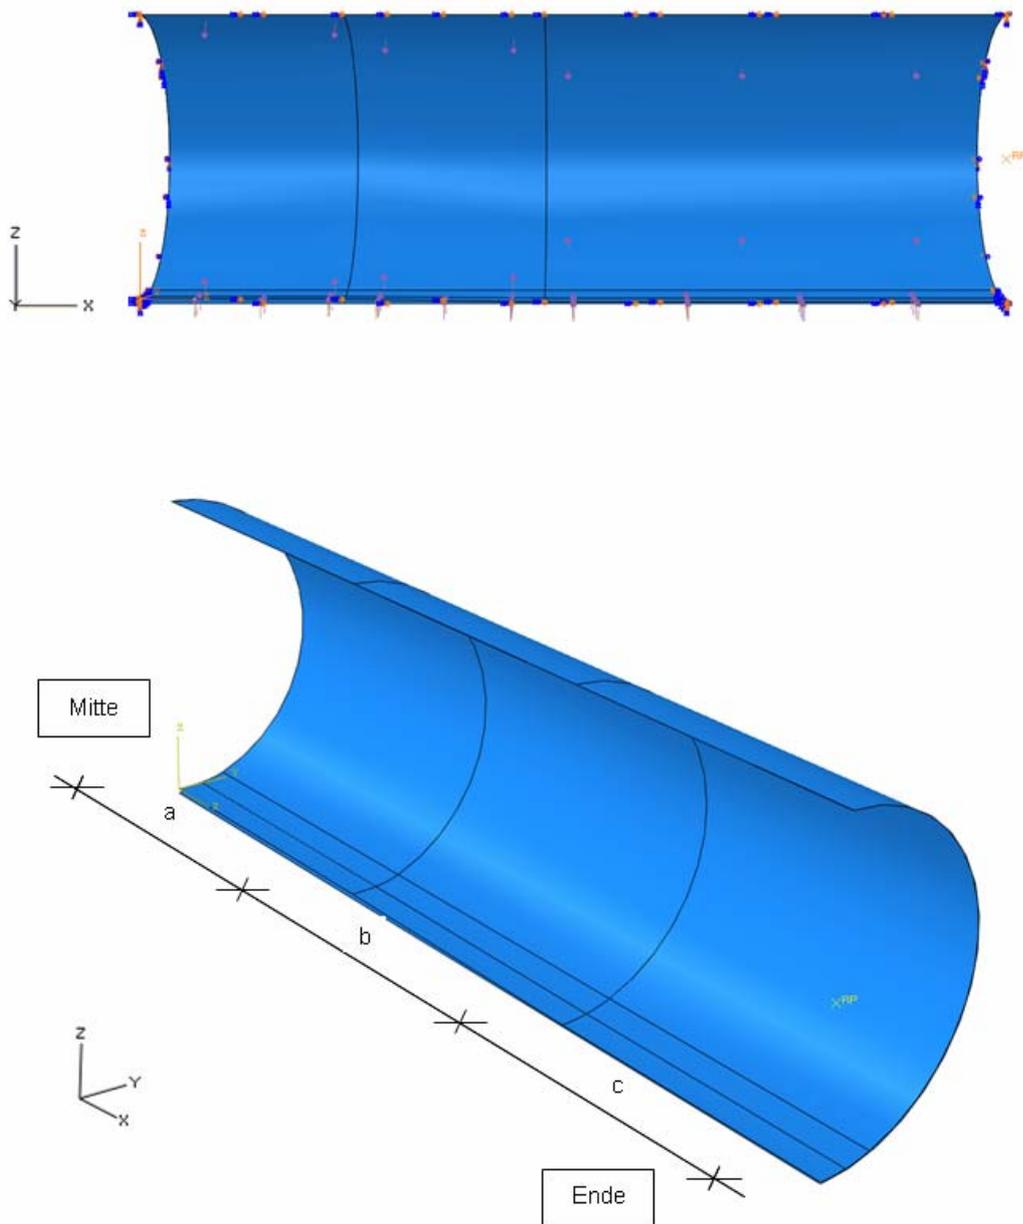
Abb. 91: In Längsrichtung des FE-Modells veränderliche Vorverformung

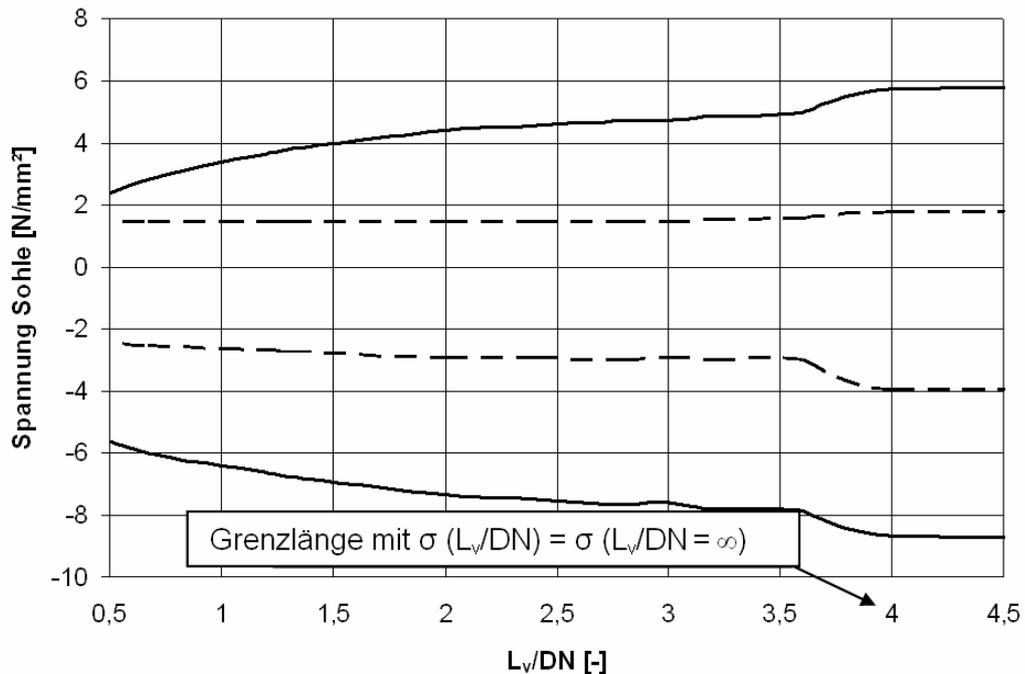
Abb. 92: Spannungsverläufe bei örtlicher Vorverformung in Längsrichtung mit variabler Länge

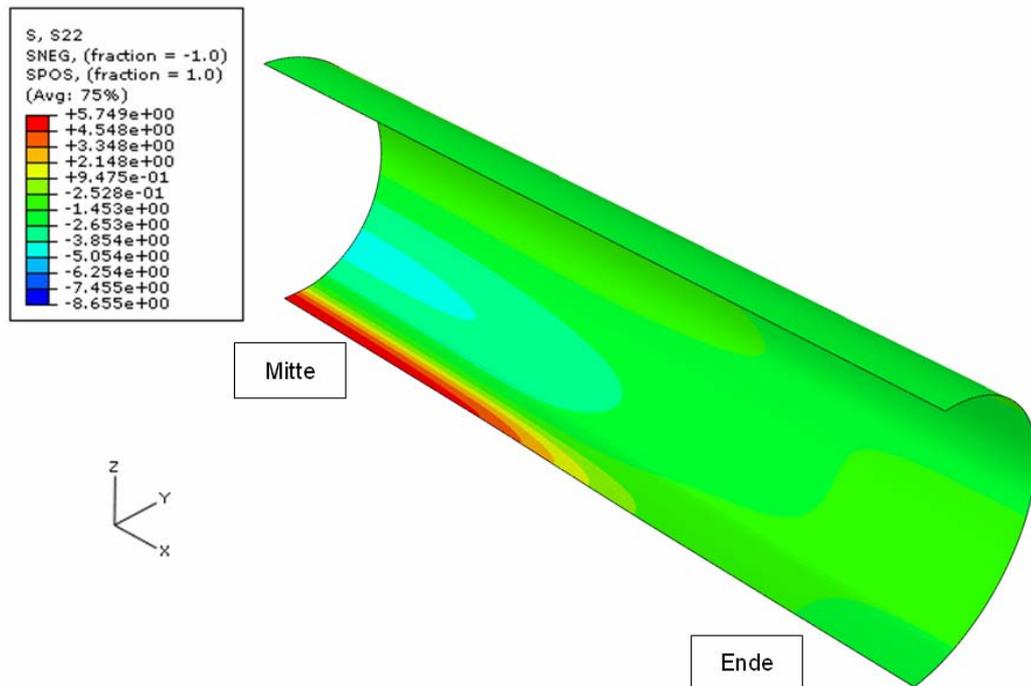
Abb. 93: Umfangsspannung σ_{φ} (= S22) des FE-Modells bei $L_V/DN = 4$

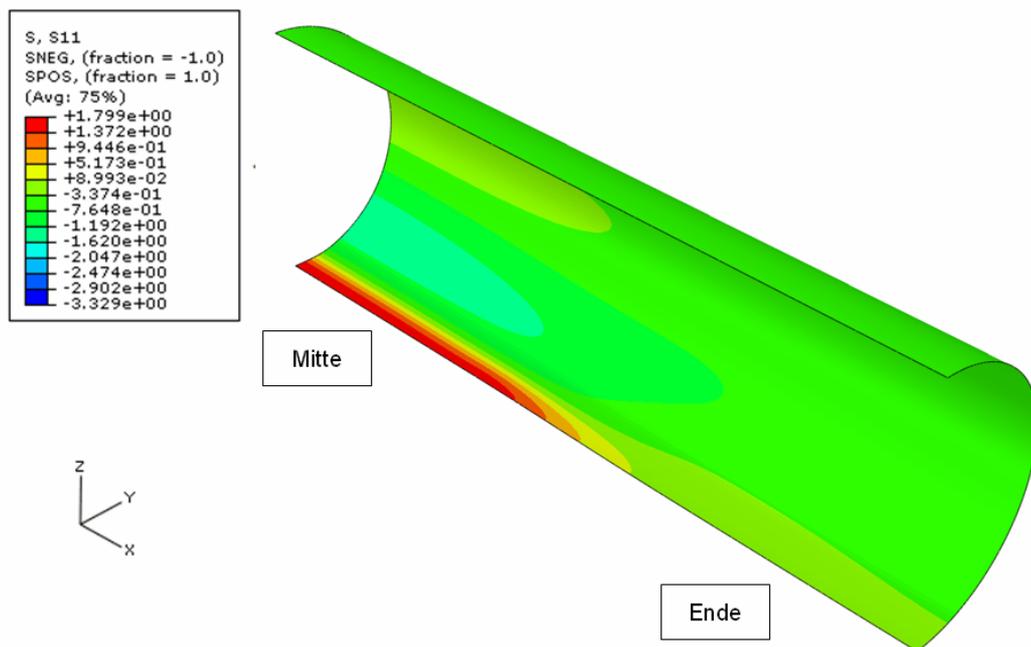
Abb. 94: Längsspannung σ_x (= S11) des FE-Modells bei $L_V/DN = 4$

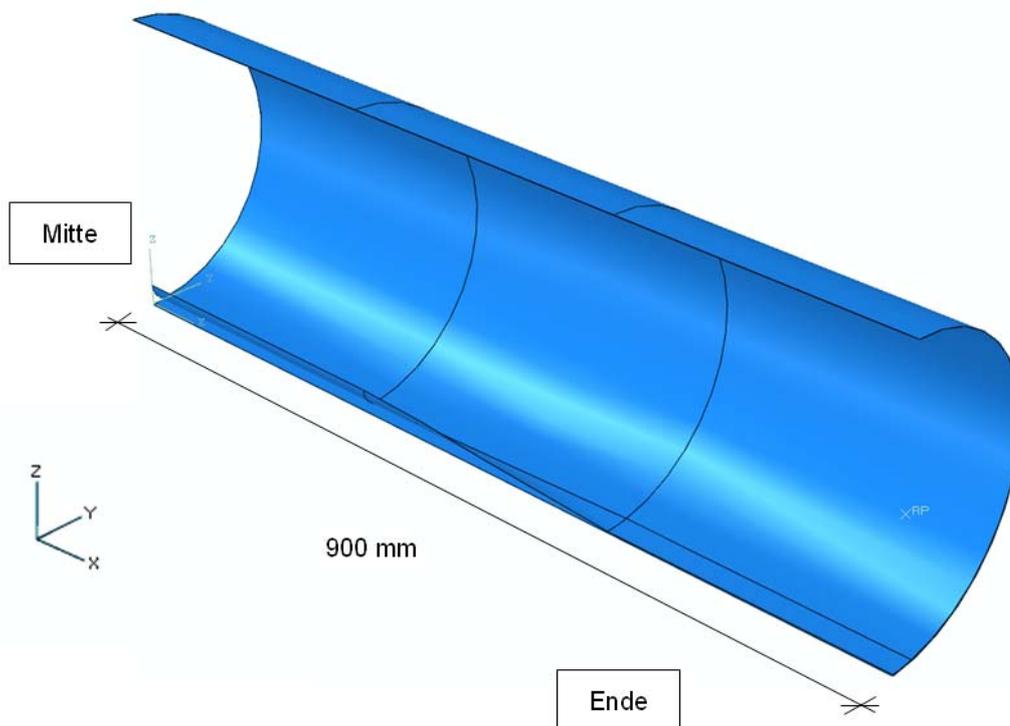
Abb. 96: Verlauf der Längsfalte

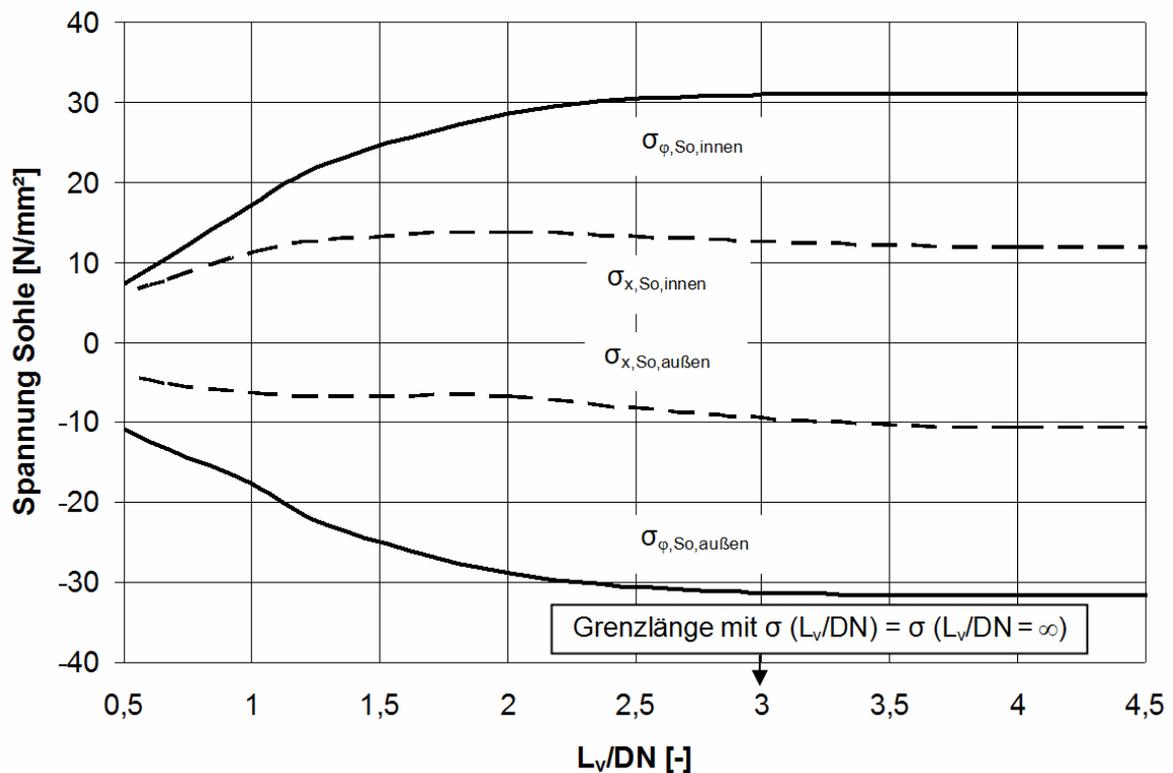
Abb. 97: Spannungsverlauf bei Faltenbildung in Längsrichtung mit variabler Länge

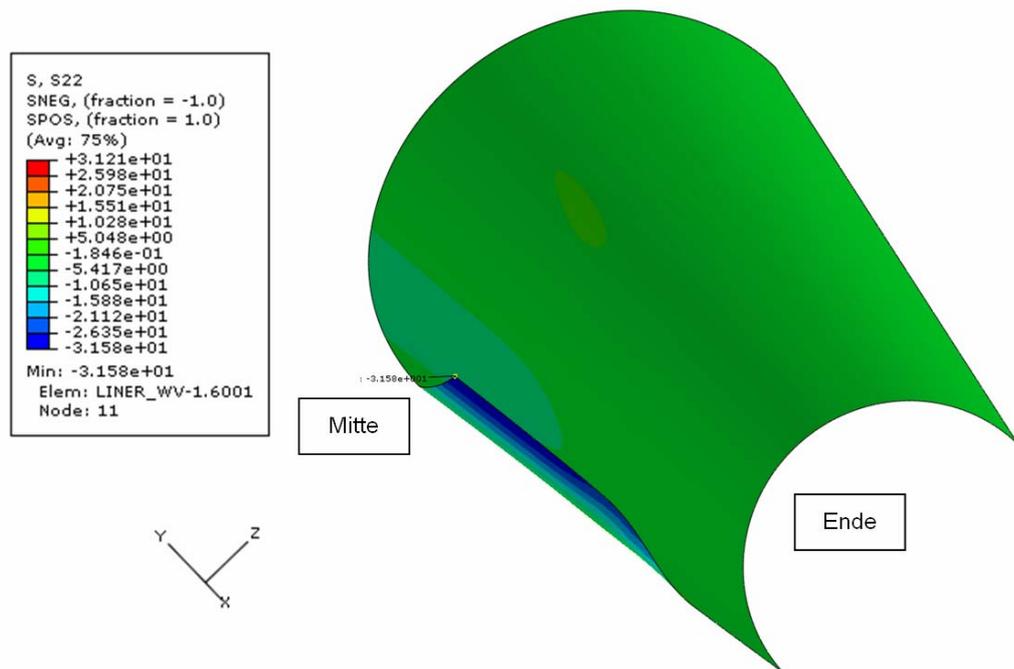
Abb. 98: Umfangsspannung σ_{φ} ($= S22$) des FE-Modells bei $L_V/DN = 4$

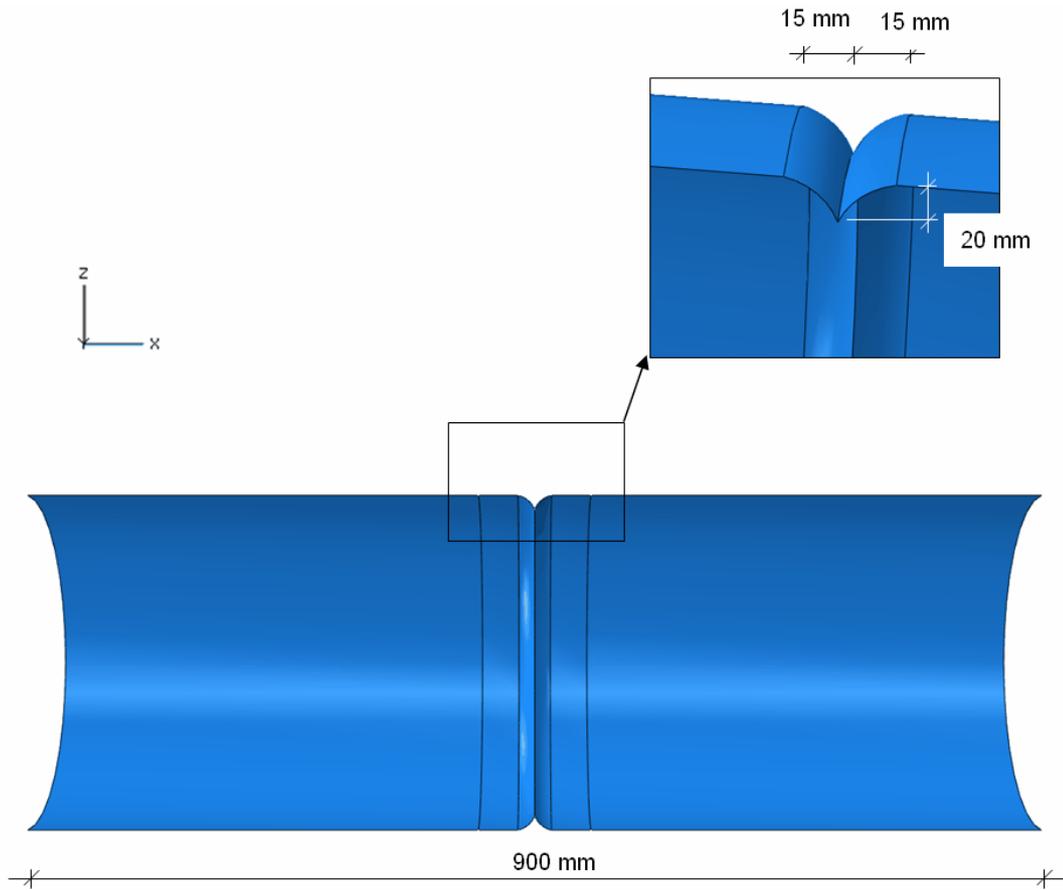
Abb. 99: Systembild Querfalte ungefüllt, Simulation durch Shell-Elemente

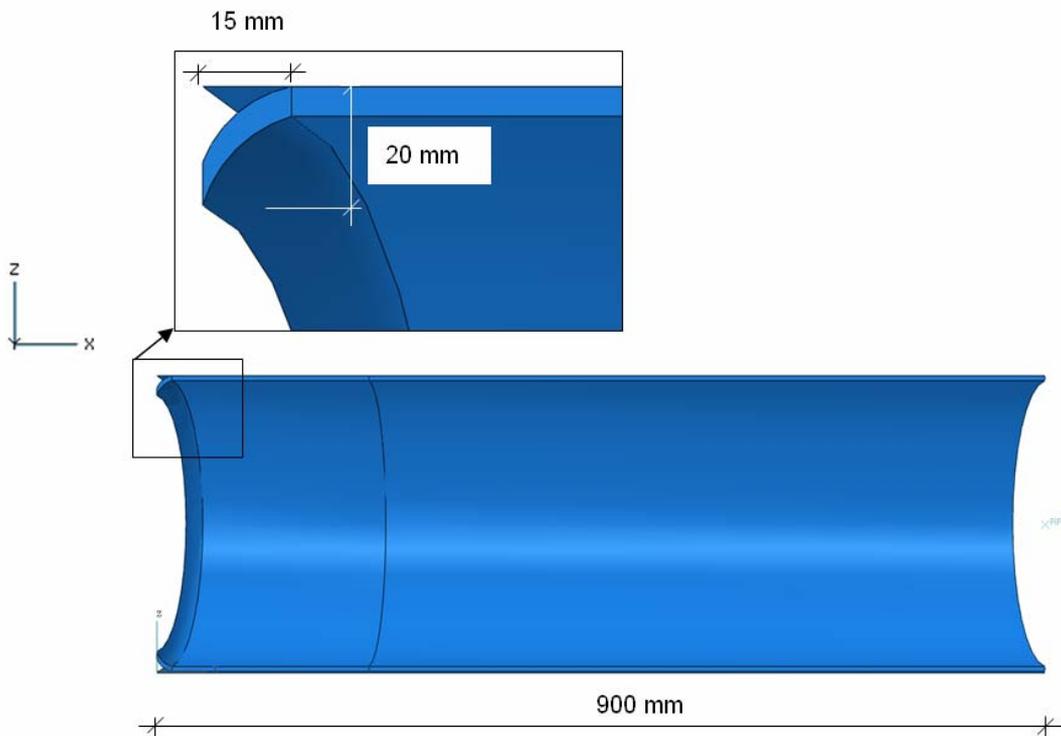
Abb. 100: Systembild Querfalte, ungefüllt, Simulation durch Solid-Elemente

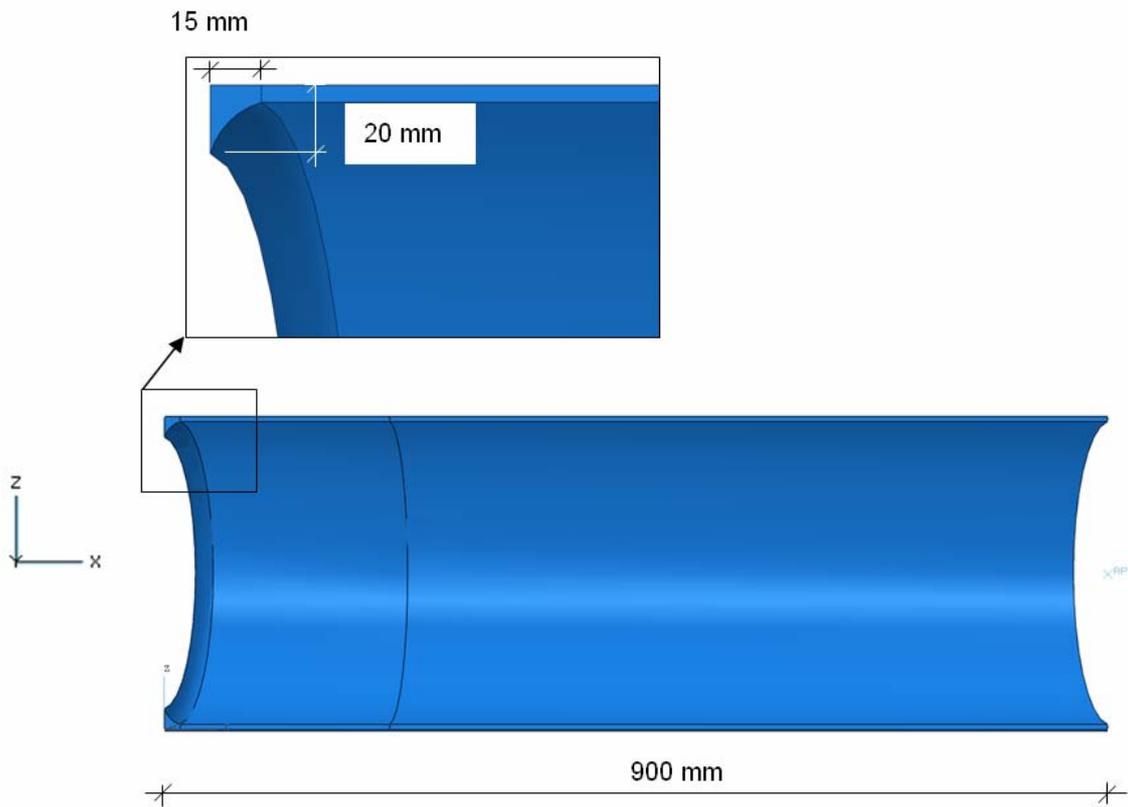
Abb. 101: Systembild Querfalte, gefüllt, Simulation durch Solid-Elemente

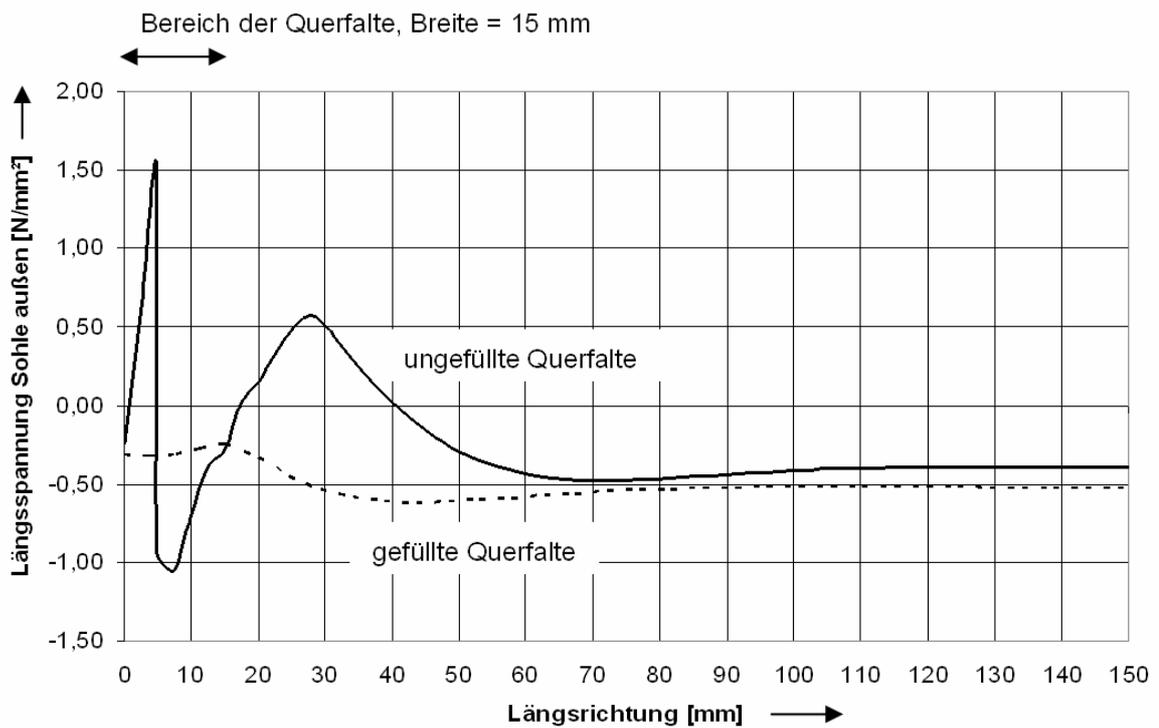
Abb. 102: Verlauf der Längsspannungen σ_x in der Sohle Außenseite bei Querfaltenbildung

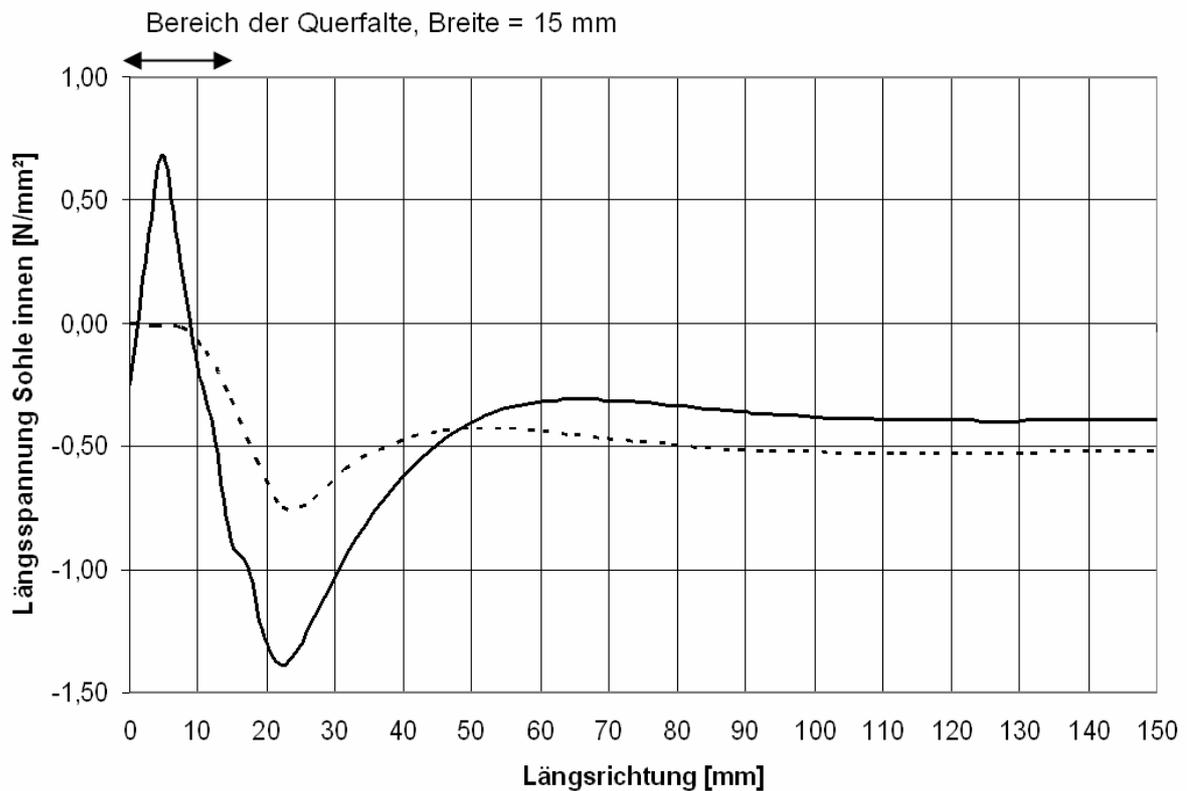
Abb. 103: Verlauf der Längsspannungen σ_x in der Sohle Innenseite bei Querfaltenbildung

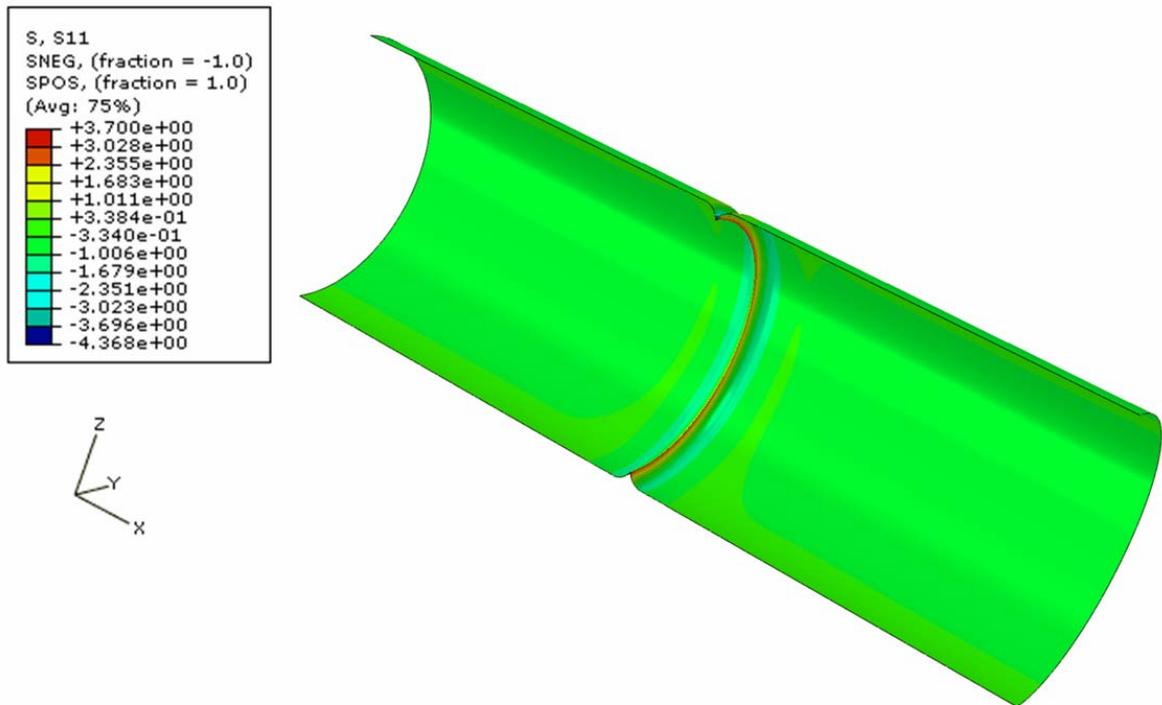
Abb. 104: Querfalte, ungefüllt, Längsspannungen $\sigma_x (= S11)$

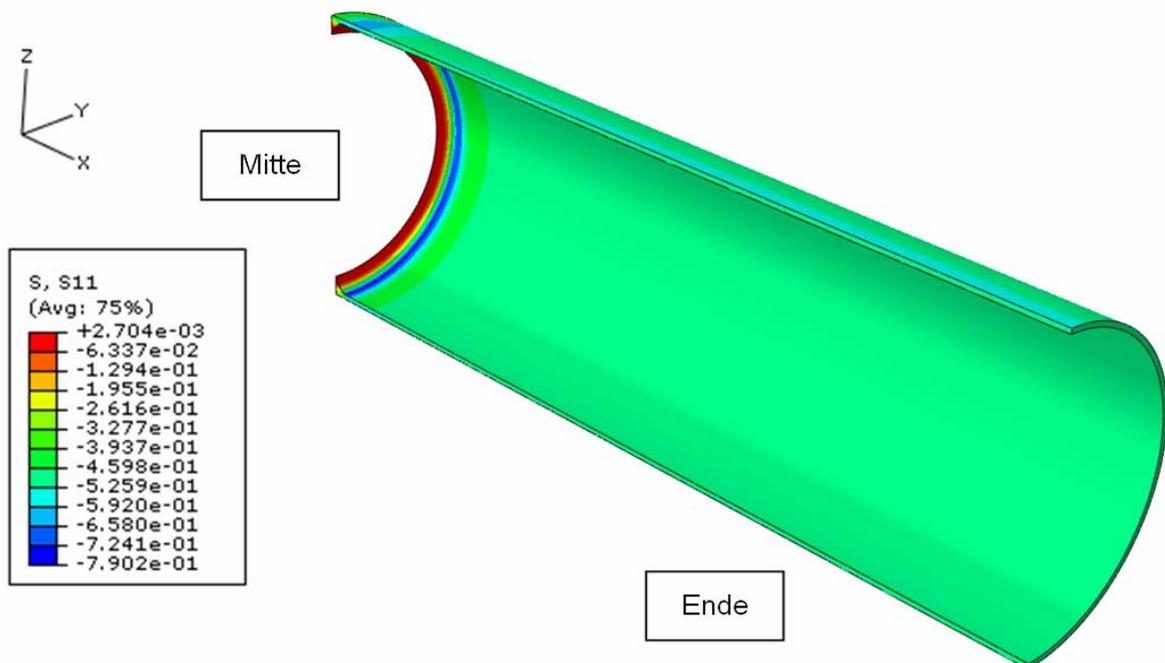
Abb. 105: Querfalte, gefüllt, Längsspannungen $\sigma_x (= S11)$

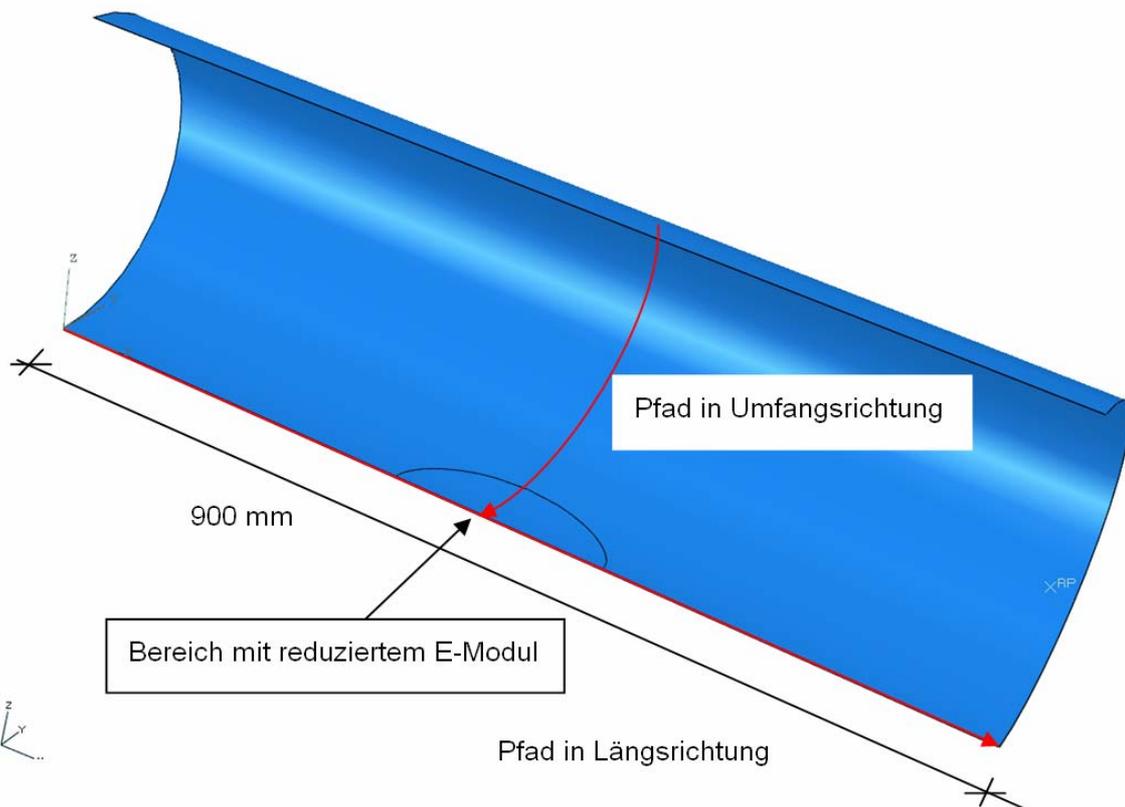
Abb. 106: Systembild mit reduziertem E-Modul in einem ellipsenförmigen Bereich

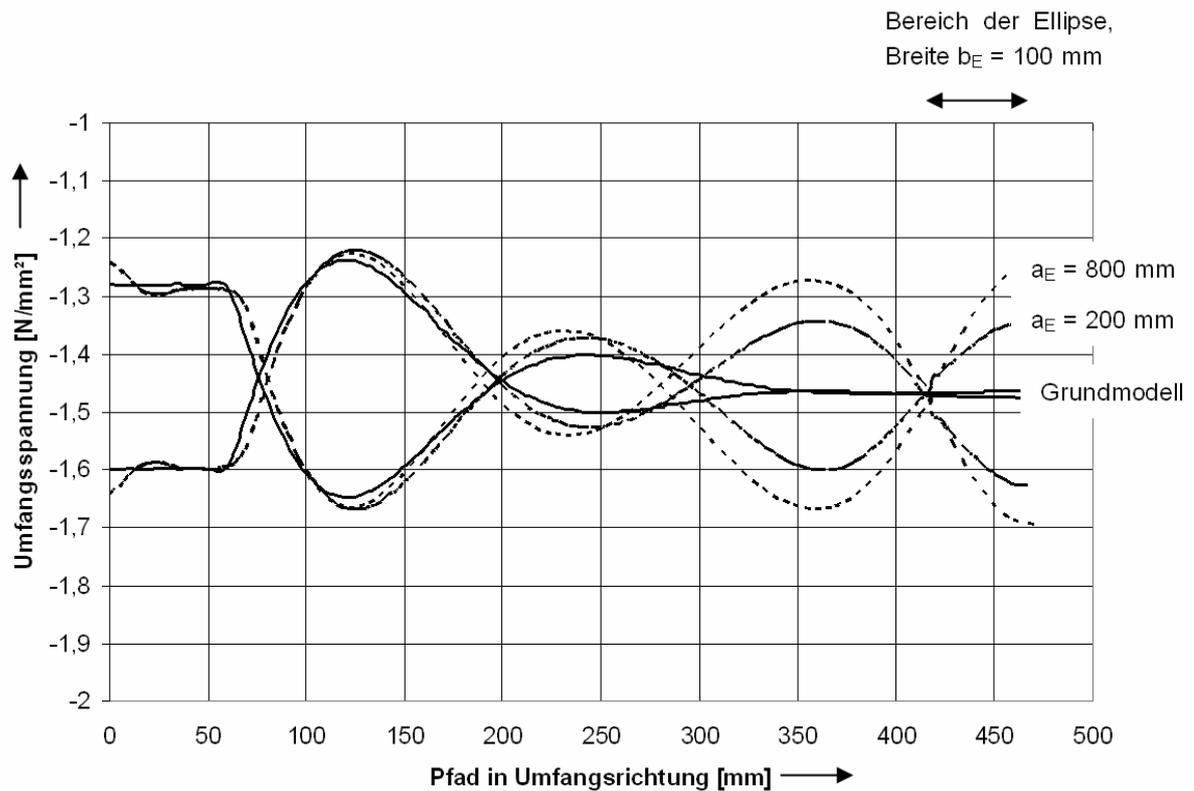
Abb. 107: Spannungsverlauf in Umfangsrichtung bei Variation der Bereichsgröße mit verringertem E-Modul

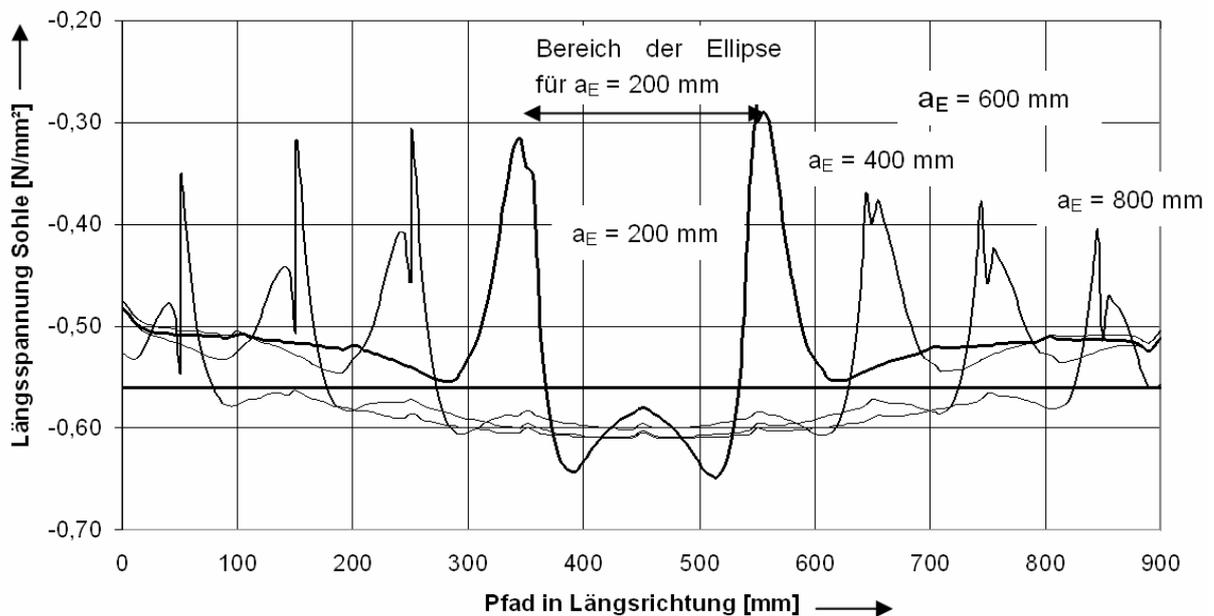
Abb. 108: Spannungsverlauf (Spannungen in Sohle außen) in Längsrichtung bei Variation der Bereichsgröße mit verringertem E-Modul

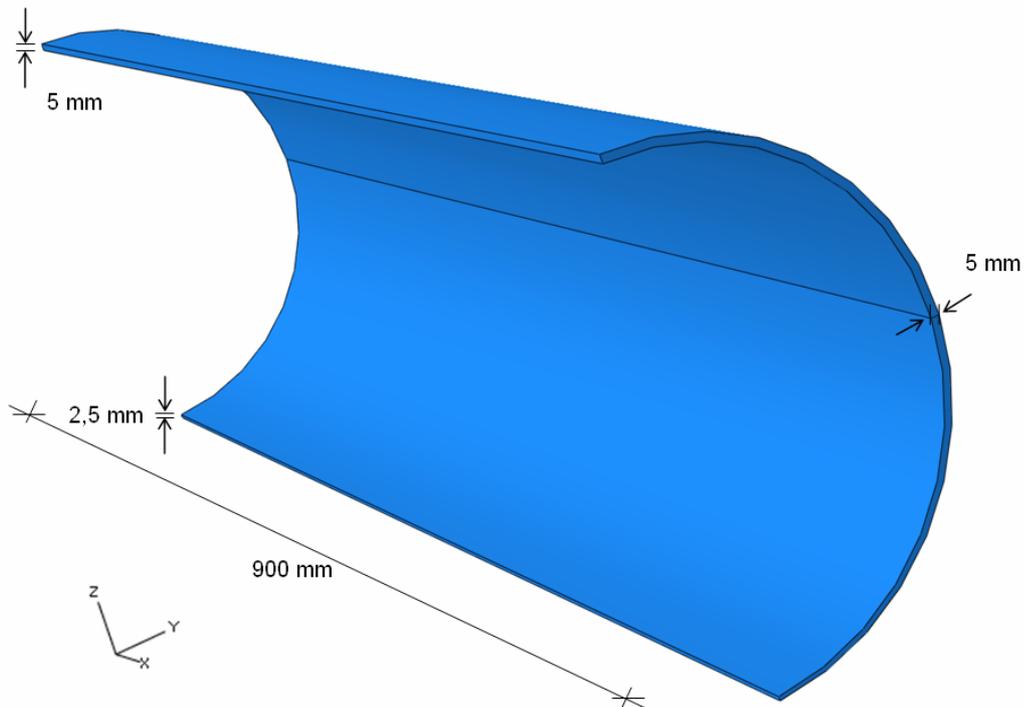
Abb. 109: Systembild verringerte Wanddicke in Umfangsrichtung

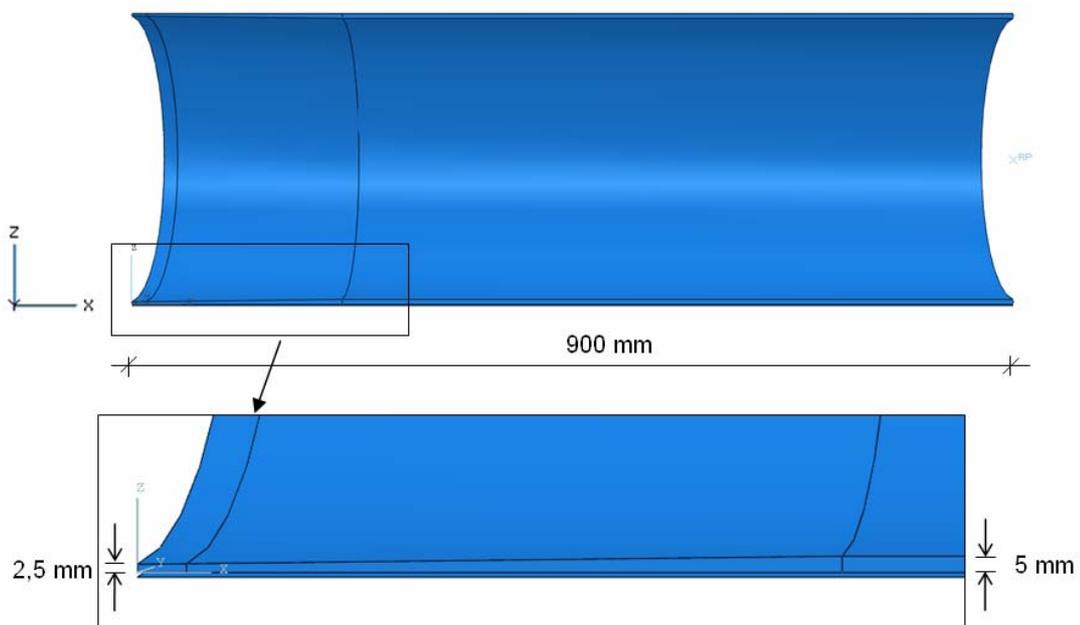
Abb. 110: Systembild verringerte Wanddicke in Längsrichtung

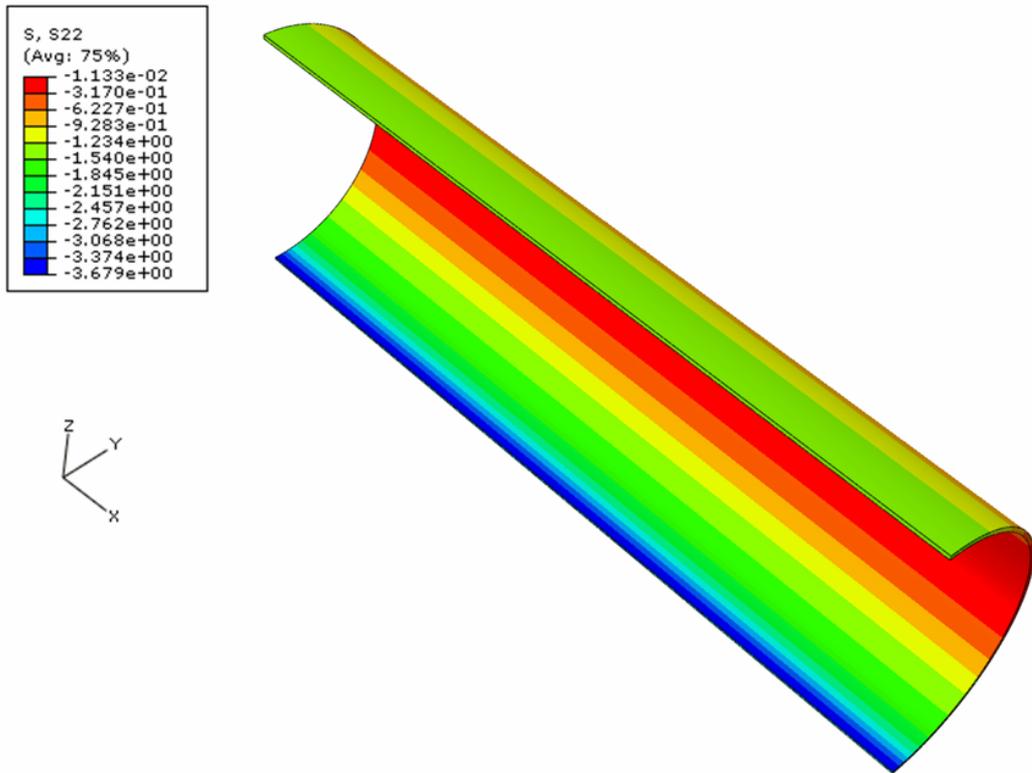
Abb. 111: Verringerte Wanddicke in Umfangsrichtung, Umfangsspannungen σ_φ (= S22)

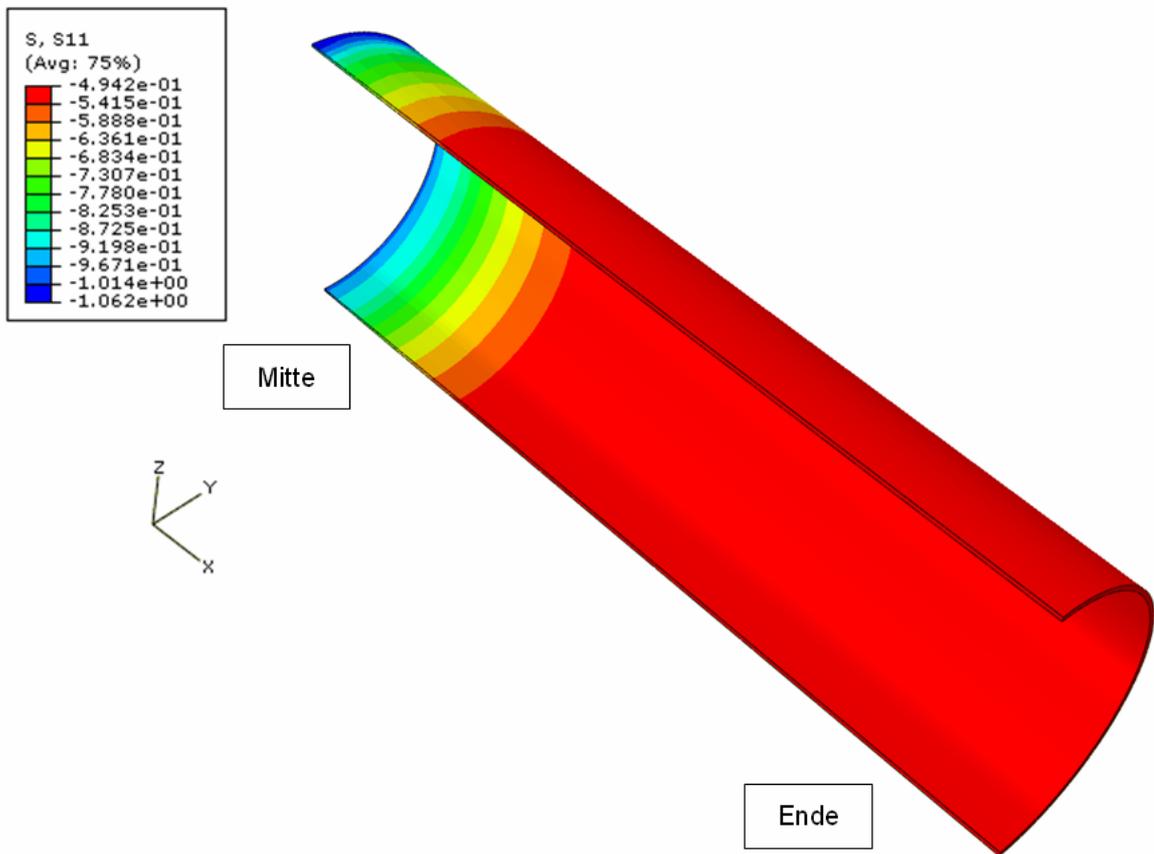
Abb. 112: Verringerte Wanddicke in Längsrichtung, Längsspannungen σ_x (= S11)

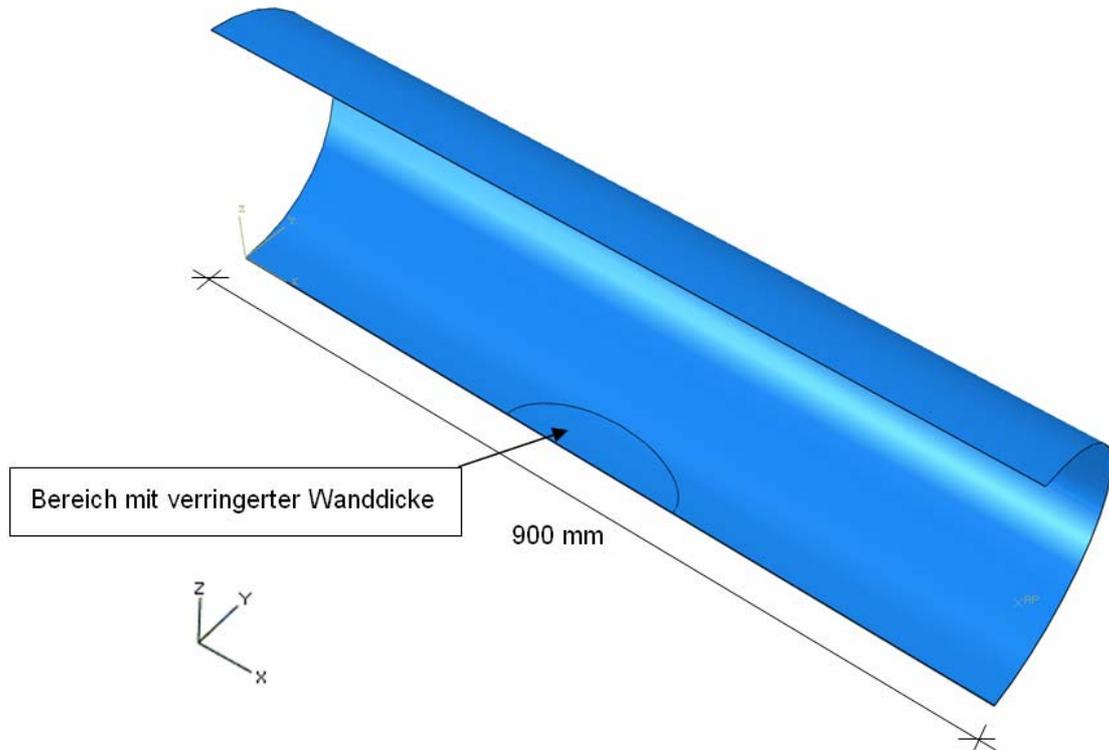
Abb. 113: Systembild verringerte Wanddicke in einem ellipsenförmigen Bereich

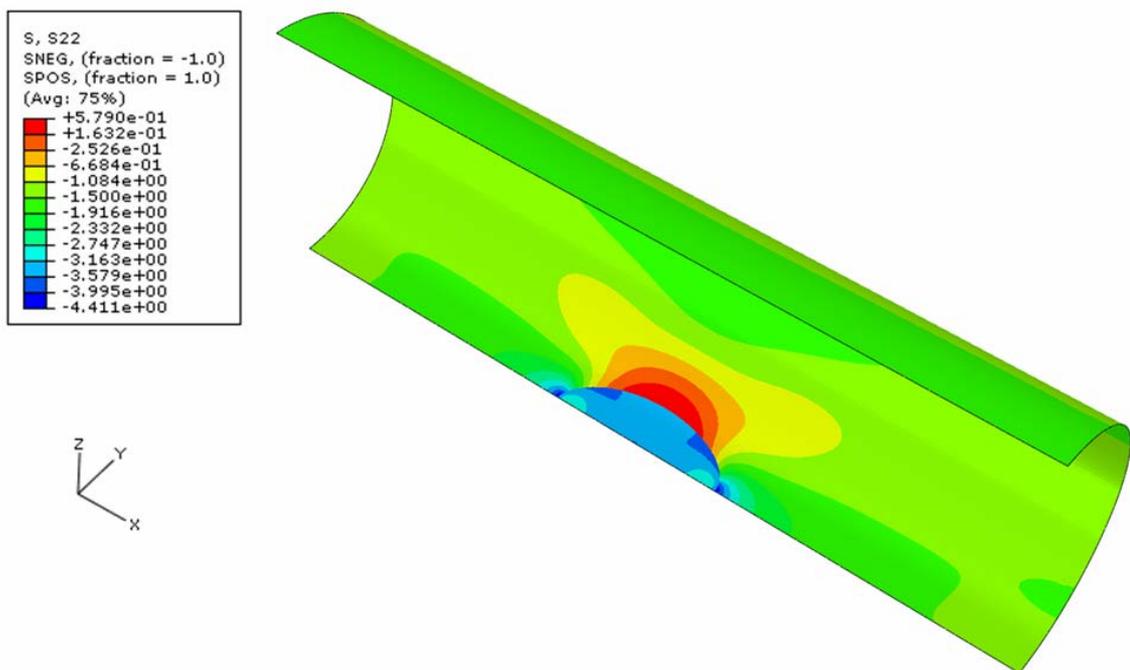
Abb. 114: Umfangsspannung σ_φ ($= S22$) des FE-Modells bei einer Ellipsengröße $a_E / b_E = 200/100$ mm

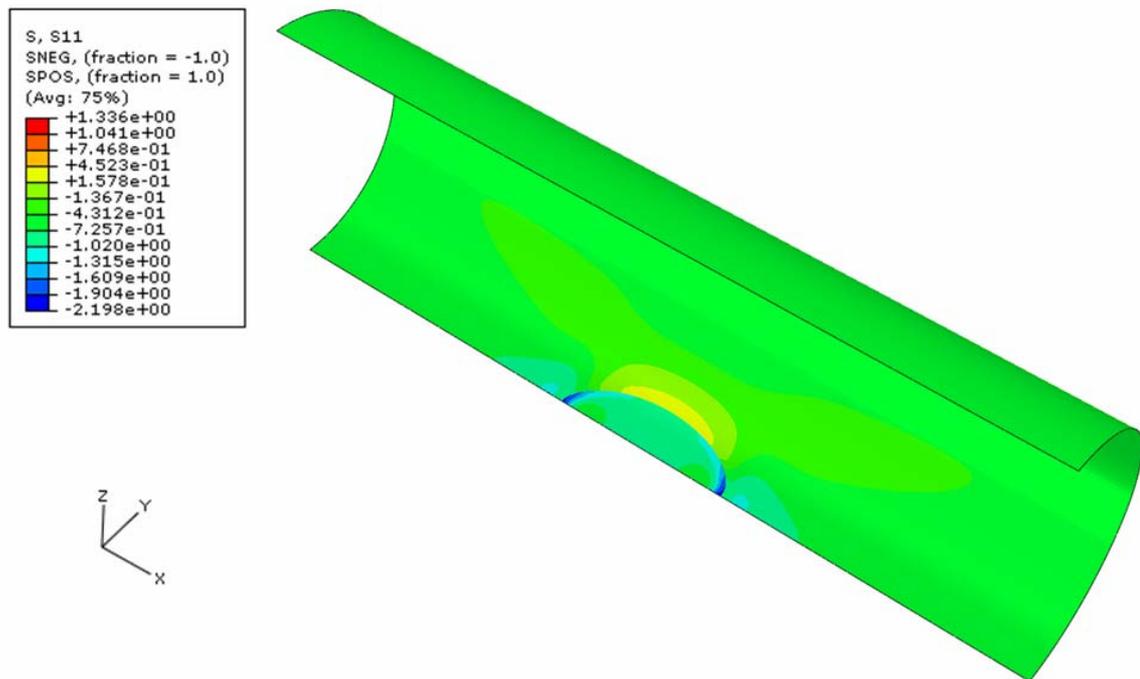
Abb. 115: Längsspannung $\sigma_x (= S11)$ des FE-Modells bei einer Ellipsengröße $a_E / b_E = 200/100$ mm

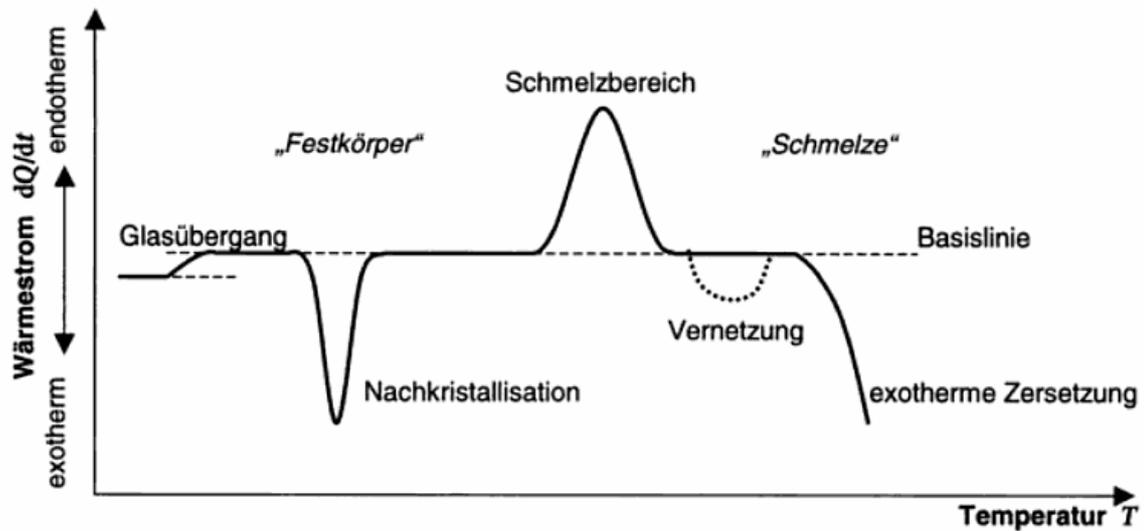
Abb. 116: Kalorische Effekte bei Kunststoffen [130]

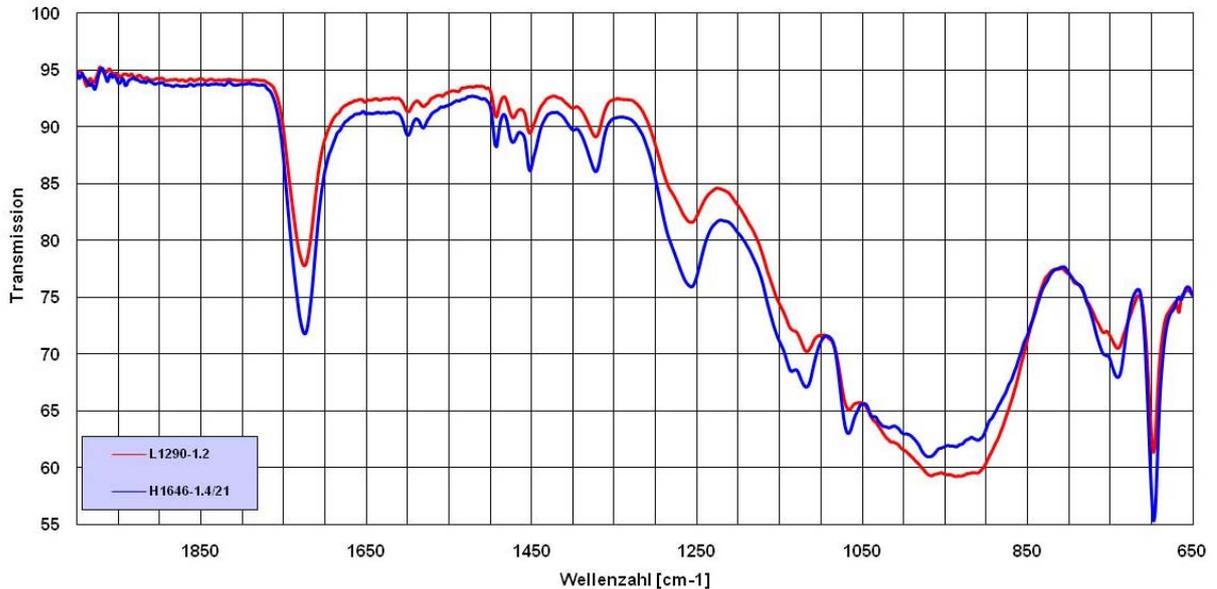
Abb. 119: Vergleich des IR-Spektrums einer Linerprobe (L1290-1.2) mit einer Referenzprobe, (Datenbankspektrum, H1646-1.4/21, ortho-Phthalat- / Neopentylglycolharz)

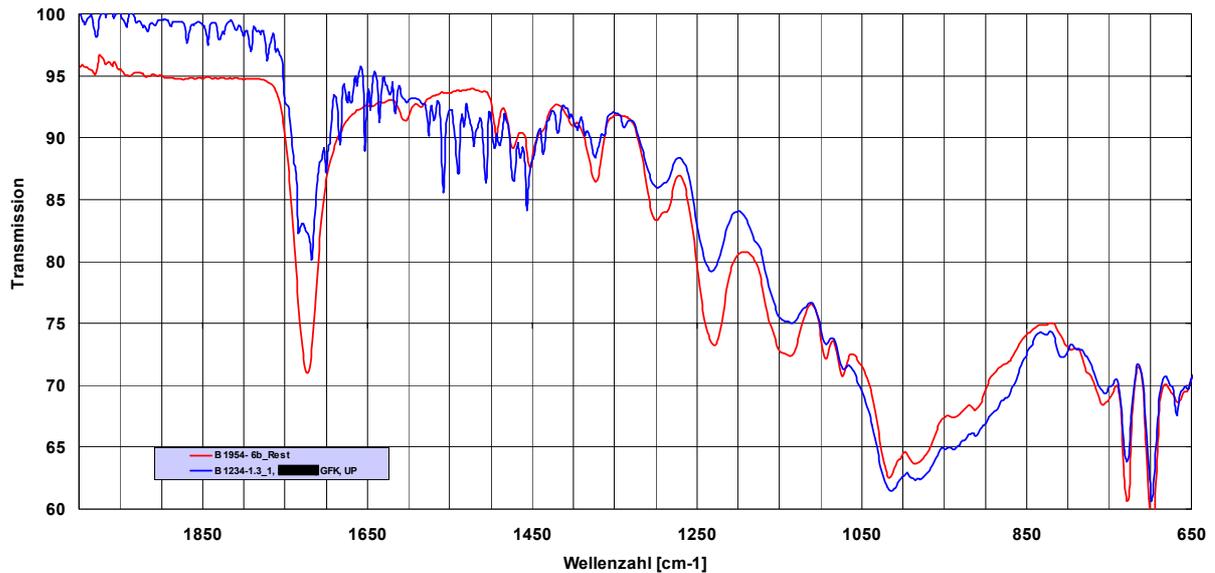
Abb. 121: Übereinstimmung des IR-Spektrums mit einem Harz auf Basis iso-Phthalat / Neopentylglycol, Beispiel Probe 1954-6b Rest
(gilt für die Proben: B1947-2b Rest, B1954-3b Rest, B1954-6b Rest, B1954-7b Rest und B1971-42 2Rest)
