Endbericht

Abnahme von Liningmaßnahmen

*- Materialnachweise und
Bewertung der Liningqualität -*

IKT - Institut für Unterirdische Infrastruktur
Exterbruch 1
45886 Gelsenkirchen

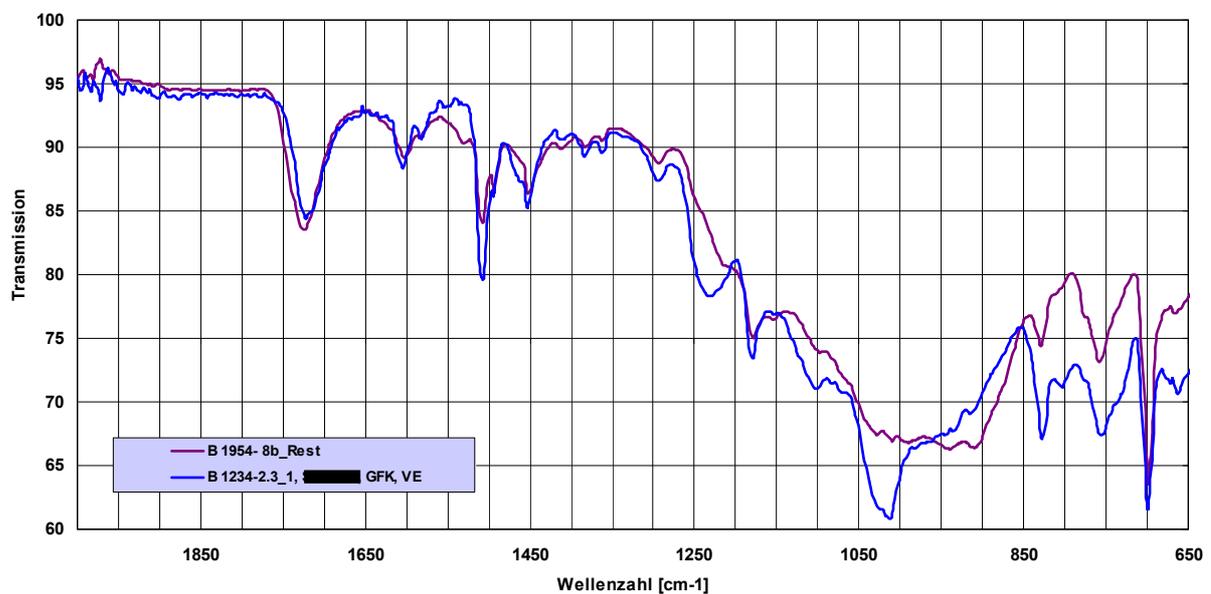
Abb. 122: Übereinstimmung des IR-Spektrums einer Linerprobe (B1954-8b) mit einem Harz auf Basis eines Vinylester

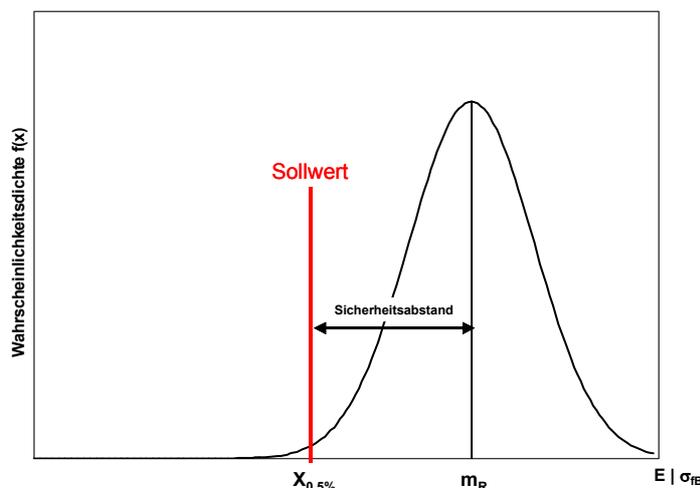
Abb. 123: Streuung der Materialeigenschaften für E bzw. σ_{FB} am Beispiel einer Normalverteilung, mit Mittelwert der Rohrqualität der Gesamtproduktion m_R und Sollwert bei 0,5 %-Fraktile²⁷

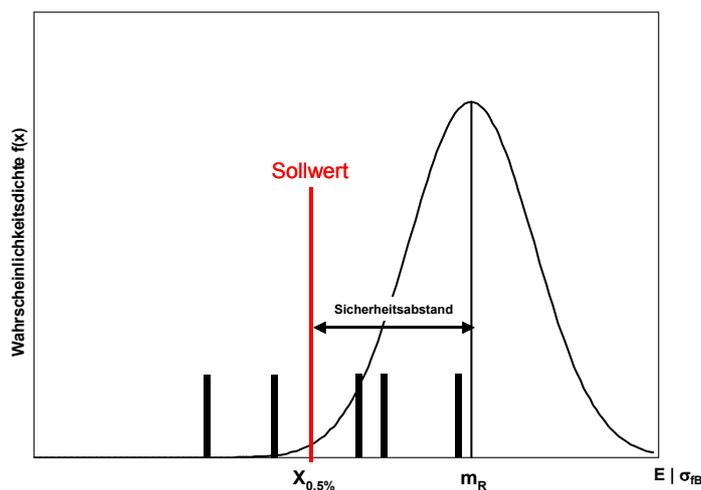
Abb. 124: *Inhomogenitäten der Materialeigenschaften (skizziert durch schwarze Balken) für E bzw. σ_{tB} , als Abweichung von der erwarteten Normalverteilung²⁷*

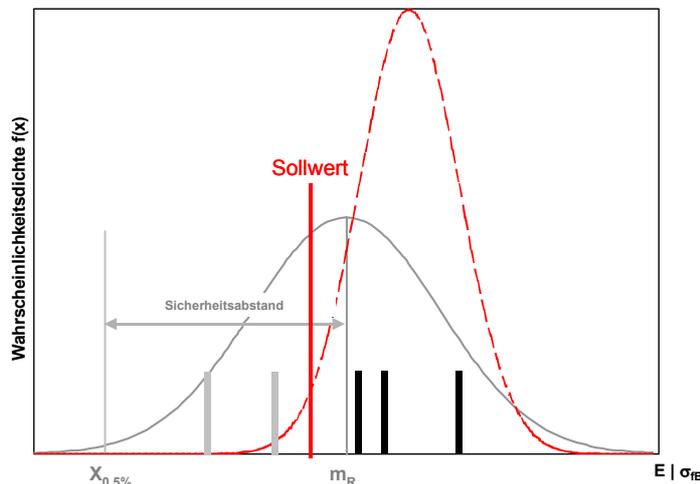
Abb. 126: Stichprobe mit drei Proben (skizziert durch schwarze Balken) zum Nachweis einer vertrauensvollen Qualitätsverteilung im Einzelfall (gestrichelte Linie)
