Wurzeleinwuchs in Abwasserleitungen und Kanäle „Ergänzungsvorhaben“, Kurzbericht

Gelsenkirchen, Juni 2007

Kurzbericht zum Forschungsvorhaben:

„Ergänzungsprojekt zum Vorhaben Wurzeleinwuchs in Abwasserleitungen und –kanäle – Ursachen, Prüfung und Vermeidung“, AZ IV – 9 – 042 378 0010.

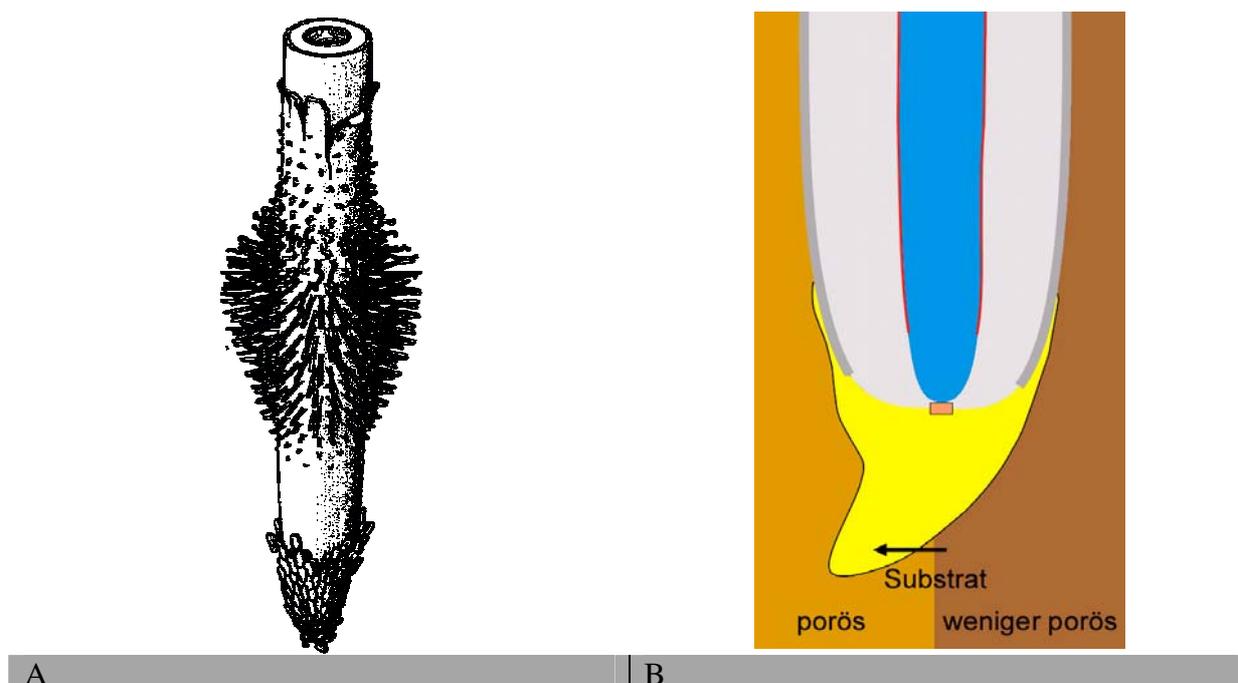
Abb. 1: Aufbau der Wurzelspitze. **A:** Längsansicht der Wurzelspitze. (aus [7]) **B:** Schematische Aufbau. Die Wurzelhaube (Calyptra, gelb) besteht aus abgestorbenen Zellen, die als Gleitmittel dienen. Ihre gelatinöse Struktur ermöglicht Änderungen der Wuchsrichtung. Die gallertige Wurzelhaube dringt vornehmlich in weniger dichten Boden (hellbraun) ein und führt bei weiterem Wachstum zu einer Richtungsänderung der gesamten Wurzel.

Die besondere Konstruktion der Wurzelspitze bedingt dabei, dass sie an Dichtegrenzen im Substrat stets in die Richtung der geringeren Dichte abgelenkt wird und in Räumen geringerer Dichte, insbesondere in Hohlräumen, praktisch gefangen wird. An Grenzflächen unterschiedlicher Substrate treten zum Teil räumlich eng begrenzte Dichteunterschiede in einem Substrates auf (Abb. 1).

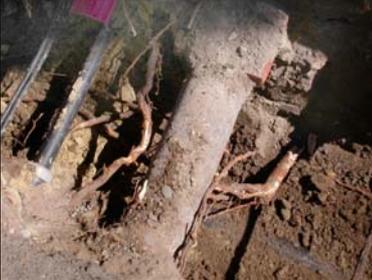
Insitu-Versuche	Versuchsfeld mit zwei Haltungen aus Beton und PVC. (aus [10])

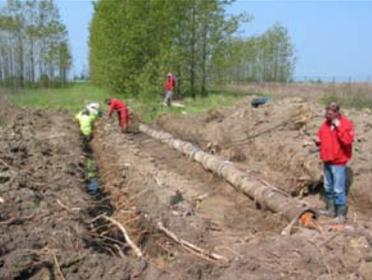
Mittelformatige Laborversuche mit Grauerlen, Zitterpappeln und Ackerquecke	Versuche in Pflanzgefäßen mit ungefähren Abmessungen 1,0 x 1,0 x 1,0 m. (aus [11])

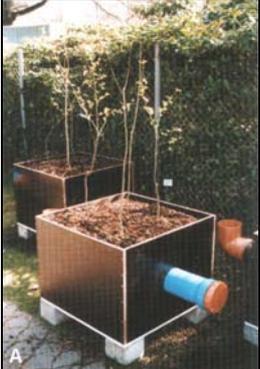
Mittelformatige Laborversuche mit Ryegrass und Teebäumen	Versuche des CSIRO mit horizontal eingebauten Rohren. (aus [12])

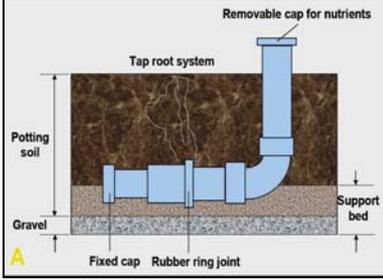
Kleinstversuche zur Bestimmung des Wurzeldrucks	Ermittlung des Wurzeldrucks mit Hilfe von drucksensitiven Folien. (aus [1])

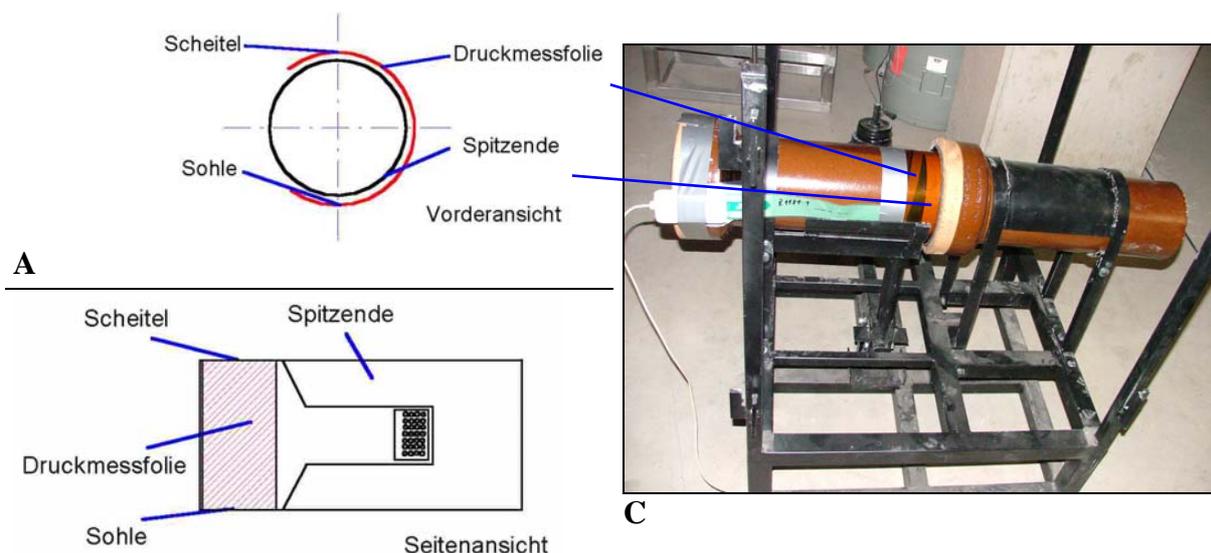
Abb. 2: Messung des Anpressdruckes bei Einwirken einer Scherlast. **A** Druckfolie auf dem Spitzende einer Rohrverbindung, Querschnitt. **B** Druckfolie auf dem Spitzende einer Rohrverbindung, Ansicht. **C** In den Scherlastversuchsstand eingebaute Rohrverbindung aus Keramik.

Scherlasten auf Rohrverbindungen haben eine Veränderung der Anpressdruckverteilungen im Rohrumfang zur Folge. Für die Bestimmung der Anpressdrücke sowie der korrespondierenden Dichtflächen wurden mit Druckmessfolien bestückte Rohrverbindungen in einem für Rohrquerschnitte bis ca. DN 150 konzipierten Scherlastversuchsstand untersucht. Die Position der Druckfolie ist in Abb. 2 A und B dargestellt. Eine in den Scherlastversuchsstand eingebaute Rohrverbindung mit Druckfolie zeigt Abb. 2 C. Beispielhaft ist in (vgl. Abb. 3) die Verteilung der Anpressdrücke und Anpressflächentiefe im Rohrumfang einer Rohrverbindung dargestellt.

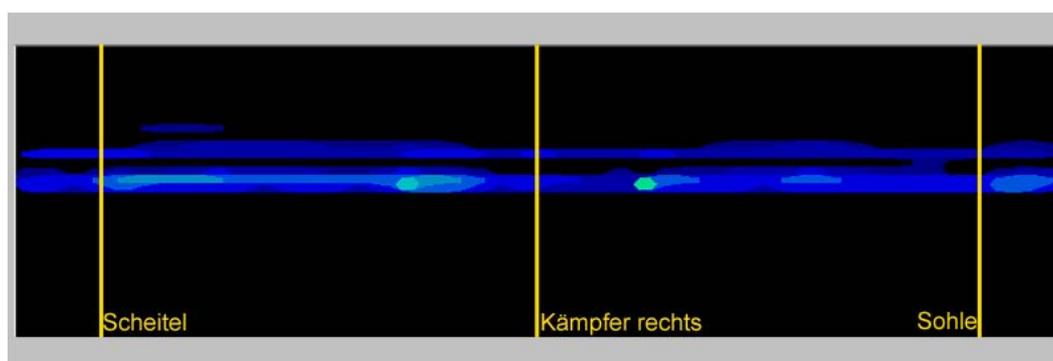
Abb. 3: Beispiel zur Messung des Anpressdrucks mittels Druckfolie an Rohrverbindungen DN 150.

Die durchgeführten Untersuchungen mit Druckmessfolien, eingebaut in Rohrverbindungen DN 150, veranschaulichen die Auswirkungen der Konstruktionsunterschiede auf die Anpressdrücke und deren Verteilung um den Rohrumfang. Eine Möglichkeit, die Eigenschaften von Rohrverbindungen zu beschreiben, besteht in der Definition von Anpressdrücken und Anpressflächentiefen bzw. wirksamen Dichtbreiten. Solche Anforderungen wurden in Deutschland erstmals durch die Einführung der DIN EN 1916 an Rohre und Formstücke aus Beton, Stahlfaserbeton und Stahlbeton gestellt (vgl. [14]). Die gemessenen mittleren Anpressdrücke der untersuchten Rohrverbindungen DN 150, ohne Einwirkung von Scherlasten, schwankten zwischen 2,0 bar und 22,2 bar. Für die Dichtbreiten wurden Längen zwischen 2,4 mm und 21,9 mm ermittelt. Unter Einwirkung von Scherlasten variierten die gemessenen mittleren Anpressdrücke zwischen 0,2 bar und 17,9 bar. Unterschiede gab es in der Reaktionen der jeweiligen Rohrverbindungstypen unter Berücksichtigung der Maßhaltigkeit der Rohre. Insbesondere für Rohrverbindungen mit einem vergleichsweise großen Ringspalt stellen Scherlasten kritische Belastungsszenarien dar. So wurde bei diesen Rohrverbindungen ein vergleichsweise starker Abfall der mittleren Anpressdrücke im entlasteten Bereich der Rohrverbindung festgestellt. Setzt man den mittleren Anpressdruck von unbelasteten

Rohrverbindung ins Verhältnis zu belasteten Rohrverbindungen gleicher Bauart konnte eine maximale Reduzierung um den Faktor 10 ermittelt werden. An Rohrverbindungen mit einem vergleichsweise kleinen Ringspalt hatten Scherlasten aufgrund der Bewegungsbegrenzung einen geringeren Einfluss auf die Veränderung des Anpressdrucks im entlasteten Bereich. Hier beträgt dieser Faktor maximal 2,2.

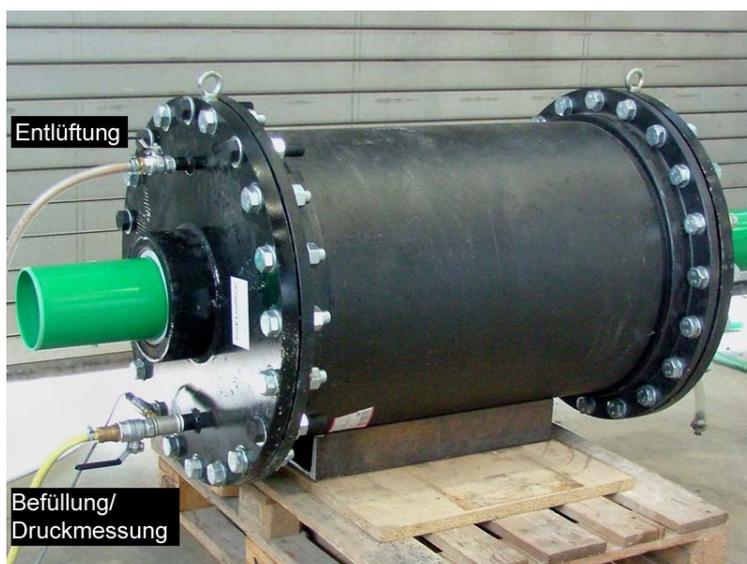
Abb. 4 Vorrichtung zur Wasseraußendruckuntersuchung, bestehend aus einem Gusseisenrohr DN 600 mit Deckeln, die mit Einrichtungen zum Befüllen, Entlüften und zur Druckmessung versehen sind.

Zur Ermittlung des Einflusses von Außenüberdruck auf Rohrverbindungen wurden die ausgewählten Rohrverbindungen (vgl. Tabelle 3) im montierten Zustand unter Einwirkung von Wasseraußendruck auf ihre Dichtheit untersucht. Für die Untersuchung wurde eine Außendruck-Prüfvorrichtung verwendet, die aus einem Gusseisen-Rohr DN 600 mit einer Länge von 1,0 m besteht. Das Rohr ist mit Hilfe von zwei Deckeln mit Flanschen durch Schrauben verschließbar (Abb. 4). Der Prüfraum wird an den Austrittsstellen der zu prüfenden Rohre durch zwei Dichtblasen abgeschlossen. Dabei werden die Dichtblasen mit einem Luftdruck von bis zu 7 bar von außen an die Rohrwandung angepresst.

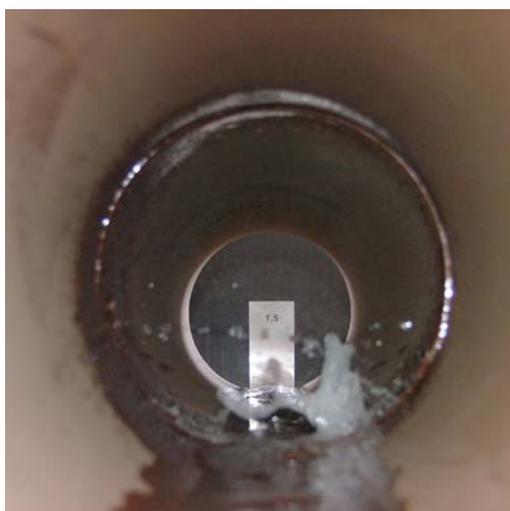
Abb.5: Wassereintritt bei einem Außenüberdruck von ca. 1,2 bar. Versagen des Dichtelementes.

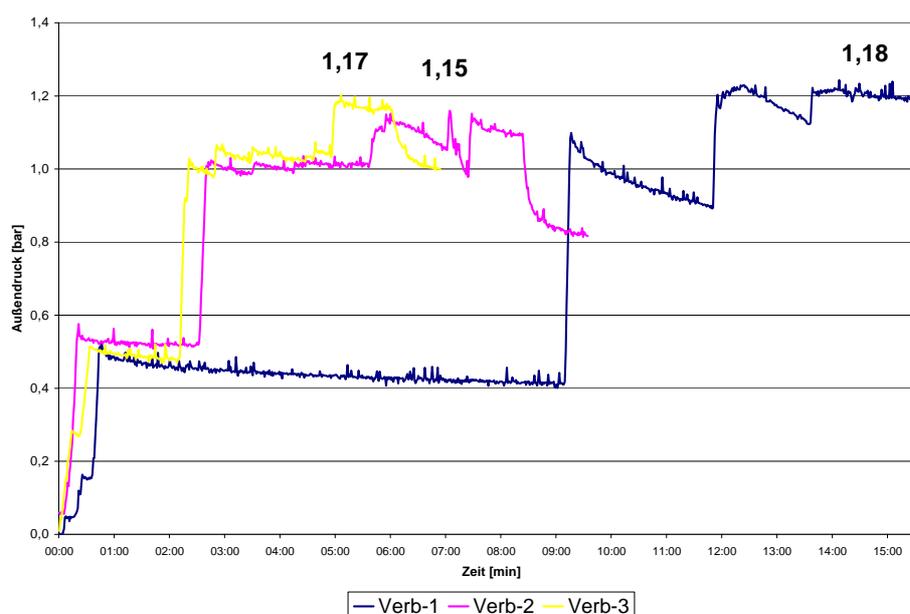
Abb. 6: Beispielergebnisse der Außendruckuntersuchungen an Rohrverbindungen DN150. Im Diagramm sind die Messwerte dreier Messungen aufgetragen. Die Höchstwerte geben den Versagensdruck bei den einzelnen Rohrverbindungen wieder.

Das verwendete Messwerterfassungssystem liefert kontinuierliche Messwerte für den Druck in der Prüfvorrichtung. Zu Beginn der Untersuchung wurde ein Druck von 0,5 bar aufgebracht. Nach einer Dauer von 3 Minuten wurde der Druck um 0,5 bar erhöht und für weitere 3 Minuten nicht verändert. Die stufenweise Erhöhung des Druckes gefolgt von einer Warte- bzw. Beruhigungszeit wurde bis zum Versagen (Wassereintritt) bzw. bis zum Erreichen des maximalen Drucks des Leitungsnetzes fortgesetzt. Die Druckstufen wurden mit Blick auf die Ergebnisse der Anpressdruckuntersuchungen entweder in 0,5 bar- oder in 1,0 bar-Stufen gesteigert. Die jeweiligen Drücke beim Versagen der Rohrverbindung wurden mit Hilfe eines elektronischen Drucksensors anhand des feststellbaren Druckabfalls ermittelt. Ein Versagen der Rohrverbindung wurde somit durch Inaugenscheinnahme (vgl. Abb.5) sowie durch den ersten plötzlichen Abfall der Druckmesswerte (vgl. Abb. 6) erkennbar.

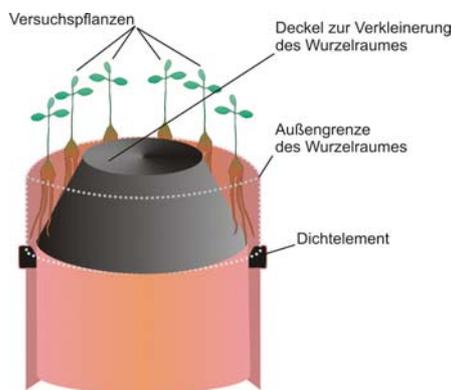
Abb. 7 Kulturgefäß zur Untersuchung der Durchwurzelung von Rohrverbindungen (vollständig zusammengeschoben).

Aufbauend auf den Erkenntnissen aus Australien sowie den eigenen Versuchen mit mittelformatigen Versuchsansätzen wurden Kulturversuche konzipiert, die in möglichst kurzer Zeit zu Ergebnisse führen sollen. Der Versuchsaufbau entspricht grundsätzlich den Vertikalen Versuchen des CSIRO, da mit diesem Versuchsaufbau das Wurzelvolumen minimiert und der Ringraum vor der Rohrverbindung in kurzer Zeit von Wurzeln erschlossen werden kann. Um dem negativen Einfluss des wassergefüllten Ringraumes auszuschließen, wurden als Versuchspflanzen Weiden (*Salix spec.*) eingesetzt. Viele Weiden (z.B. *Salix viminalis*, *Salix fragilis*, *Salix alba*) ertragen Böden mit hoch stehendem Grundwasser und gehören zu den wichtigsten Gehölzen der Auwälder und Ufergebüsche (vgl. [21]). Der Versuchsaufbau der sogenannten Outside-In-Versuche ist in Abb. 7 dargestellt. Mit Blick auf die senkrechte Verlegung von Abwasserleitungen in Kanalnetzen kann der gewählte Versuchsaufbau mit dem Ausschnitt eines Absturzbauwerkes verglichen werden. So werden beispielsweise Hausanschlussleitungen, die an tief liegenden Hauptkanälen angeschlossen werden, mit einer senkrecht bzw. fast senkrecht nach unten verlaufenden Falleitung, einem so genannten Schwanenhals verlegt.

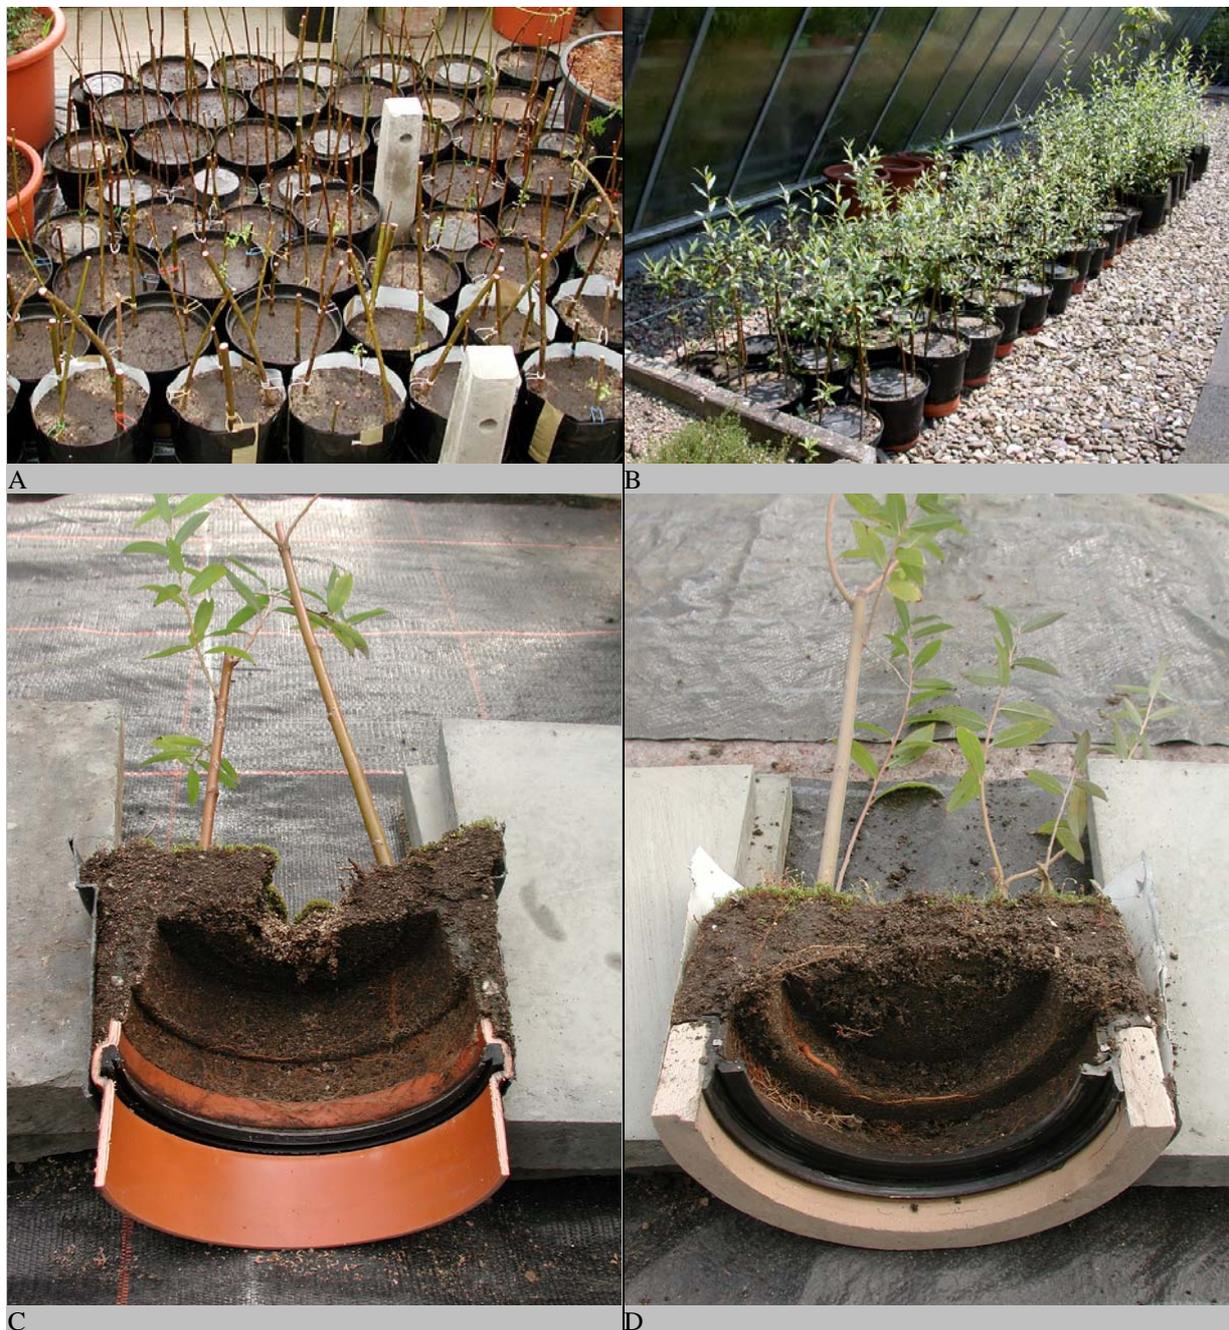
Abb. 8: Durchführung der Outside-In-Versuche. **A** Bepflanzung der Kulturgefäße. **B** Kontrolle der Versuchspflanzen nach Ablauf einer Zeit von 6 Monaten. **C** Öffnung eines Kulturgefäßes aus PVC-U. Die Rohrverbindung wurde längs aufgetrennt, ohne das Eintreten räumlicher Verlagerungen an den Wurzeln. **D** wie **C**, Öffnung eines Kulturgefäßes aus Keramik, ohne Beeinträchtigung der vorhandenen Wurzeln.

An den geöffneten Rohrverbindungen wurde sichtbar, dass der überwiegende Teil der in Richtung der Dichtelemente wachsenden Wurzeln beim Kontakt mit dem Rohrmaterial am

Glockenende sowie beim Kontakt mit dem Dichtungsmaterial von ihrer ursprünglichen Wuchsrichtung abgelenkt wurde. Diese Wurzeln wuchsen daraufhin an der Grenzfläche Rohrmaterial/Substrat bzw. an der Grenzfläche Rohrmaterial/Dichtungsmaterial entlang. Der Zwischenraum zwischen Spitz- und Glockenende war bei den getesteten Kunststoffrohren in allen Fällen bis auf wenige eingeschwemmte Bodenpartikel substratfrei. Die senkrecht zu der nun eingeschlagenen Wuchsrichtung ausgebildeten Seitenwurzeln wuchsen dann am Rohrmaterial in Richtung der Dichtelemente weiter oder, im Falle des Wachstums entlang des Dichtungsmaterials, in den Zwickel zwischen der Dichtung und dem Spitzende ein. Wenige Wurzeln befanden sich bereits unterhalb des Dichtungsmaterials, hatten dieses aber nicht völlig unterwandert (kein Durchwuchs). Die sich in diesen Bereichen aufhaltenden Wurzeln, reagierten auf Grund des Anpressdruckes, der durch die Dichtung aufgebracht wird, mit der verstärkten Produktion von Festigungsgewebe.

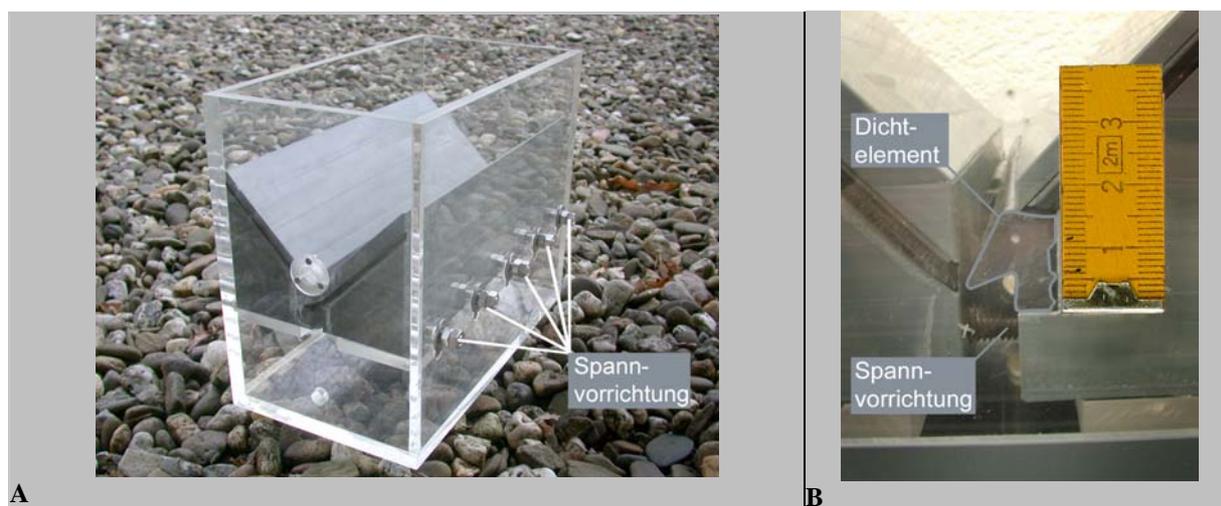
Abb. 9: Untersuchung des Wurzelwachstums an elastomeren Dichtelementen. **A** Seitenansicht der Vorrichtung. **B** Detail eines eingebauten Dichtungselementes. Der Querschnitt des Dichtelementes wurde für die Abbildung hervorgehoben.

In Anlehnung an die zuvor beschriebene Versuchsreihe findet seit dem Frühjahr 2005 ein weiterer, **alternativer Versuch** statt, mit dem die Interaktion zwischen Elastomerdichtungen und Wurzeln weitergehend untersucht werden soll. Während die Outside-In-Versuche Modifikationen der Rohrverbindingssituationen weitgehend ausschließen, bietet die nachfolgend vorgestellte Methode eine direkte Einflussnahme auf die an der Ausbildung der Wurzelwerkes beteiligten Parameter. Dies schließt die Verwendung unterschiedlicher Substrate, Dichtungs- und Rohrwerkstoffe sowie die Veränderung des Anpressdruckes zwischen Rohrwerkstoff und Elastomerdichtung ein. Der Versuchsaufbau wurde so entworfen, dass die zu testenden Materialien mit wenigen Handgriffen eingesetzt werden können. Darüber hinaus vereinfacht die Konstruktion aus Acrylglas die Kontrolle des aktuellen Versuchsstatus. Die Apparatur erscheint geeignet, die Auswirkung von unterschiedlichen Anpressdrücken und Dichtungsprofilgeometrien in der Rohrverbinding auf die Art des Wurzelwachstums kontrolliert und reproduzierbar zu testen (vgl. Abb. 9).

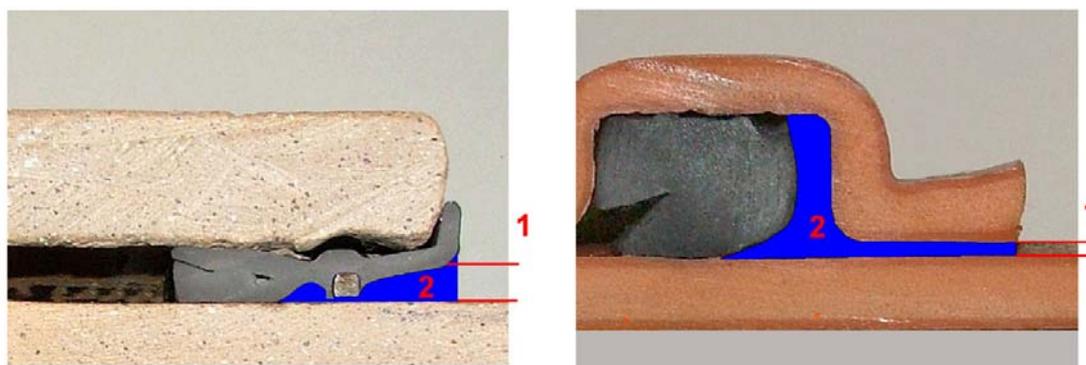
Abb. 10: Definition der Begriffe äußerer Ringspalt (1) und Ringraum (2) bei unterschiedlichen Verbindungstypen.

Grundsätzlich können die Bereiche vor dem Dichtmittel durch die Begriffe Ringraum und Ringspalt beschrieben werden. Beispielhaft ist in Abb. 10 die Rohrverbindungsgeometrie zweier unterschiedlicher Rohrverbindungen dargestellt. Die Rohrverbindungen wurden in Längsrichtung aufgeschnitten. Der **Ringspalt** (in Abb. 10 mit **1** gekennzeichnet) bildet die Eintrittsöffnung in den **Ringraum** (in Abb. 10 mit **2** gekennzeichnet). Darüber hinaus begrenzt der Ringspalt den Ringraum nach Außen. Die Größe des Ringspaltes wird - bezogen auf die Schnittfläche - in mm angegeben. Die Größe des Ringraums wird - bezogen auf die Schnittfläche - in mm² angegeben.

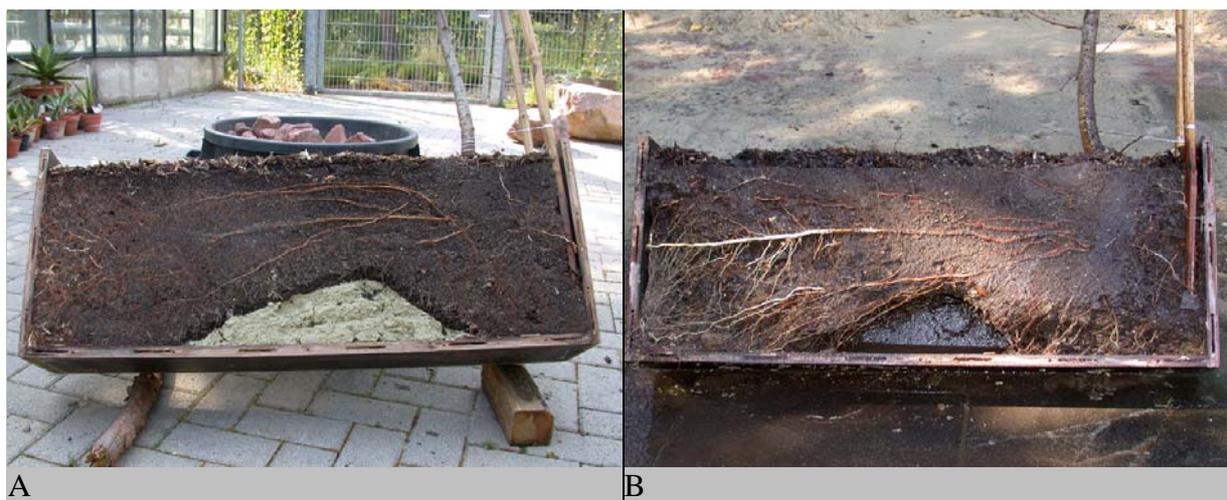
Abb. 11: Untersuchung des Einflusses des Porenraumes auf das Wachstum von Wurzeln. **A** Geöffnetes Kulturgefäß mit Bodenkörper aus Bentonit. **B** Der Ausbau des Bentonits erfolgte durch Ausspülen mit Leitungswasser. Dabei bleibt der Großteil der Wurzeln ohne Lageveränderungen erhalten.

Für die Versuche wurden 6 Pflanzkisten aus Fahrzeugbauplatten (19mm; Birkenfurniersperrholz) mit den Außenmaßen 1000 x 400 x 200mm (= Volumen ca. 58 Liter) hergestellt. An den Stirnseiten der Behälter wurden bodennah Abflusslöcher eingelassen. Mittig auf den Gefäßböden wurde jeweils ein ca. 150 mm hoher, keilförmiger Hügel aus

aufgeschlämmtem Bentonit aufgebracht (vgl. Abb. 11). Vor dem anschließenden Befüllen der Pflanzkisten mit Substrat wurde jeweils an beiden Stirninnenseiten eine Drainageschicht aus Grobkies vor den Abflussöffnungen aufgeschüttet. In die so vorbereiteten Pflanzgefäße wurde jeweils zu einer Seite des Bentonithügels eine mehrjährige, wurzelnackte Pappel (*Populus alba* var. *nivea*) gepflanzt. Zur Erzeugung eines Feuchtigkeitsgradienten, dem die Wurzeln während ihres Wachstums folgen sollten, wurden die bepflanzten Kisten mit einem Gefälle von 15° aufgestellt. Die Versuchsdauer betrug 180 Tage (Mai-Oktober 2006). Insgesamt wurden vier der sechs Pflanzkisten geöffnet, die Standzeit der zwei verbleibenden Behälter wird um eine Vegetationsperiode verlängert.

Der Großteil der Pappelwurzeln zeigte das von ihnen erwartete Verhalten und wuchs an der Grenzfläche Substrat/Bentonit substratseitig am Bentonit entlang. Stellenweise wurden jedoch Wurzeln angetroffen, die bis zu einer Tiefe von ca. 100 mm in das Bentonit eingewachsen waren. Wenngleich ihre Anzahl gemessen an der Gesamtmenge der sich an der Grenzfläche aufhaltenden Wurzeln gering war, so muss an dieser Stelle über die möglichen Ursachen des Einwuchses diskutiert werden. Im Gegensatz zur Vorgehensweise bei einer älteren Untersuchung [22], bei der kein Einwuchs in das Bentonit beobachtet werden konnte, wurde das Bentonit bei dem hier vorgestellten Versuchsaufbau vor dem Einbau aufgeschlämmt. D.h. das Bentonit wurde mit Hilfe eines Mörtelmischers mit Wasser durchmischt bis es eine plastische Konsistenz hatte. Denkbar ist, dass durch diese Einbauweise das Auftreten von Quellungs- und Schrumpfungsrissen begünstigt wurde. Diese Fissuren ebneten den Wurzeln den Weg in das Bentonit, wobei durch das Gießwasser eingespültes Substrat das Wurzelwachstum zusätzlich gefördert haben könnte.

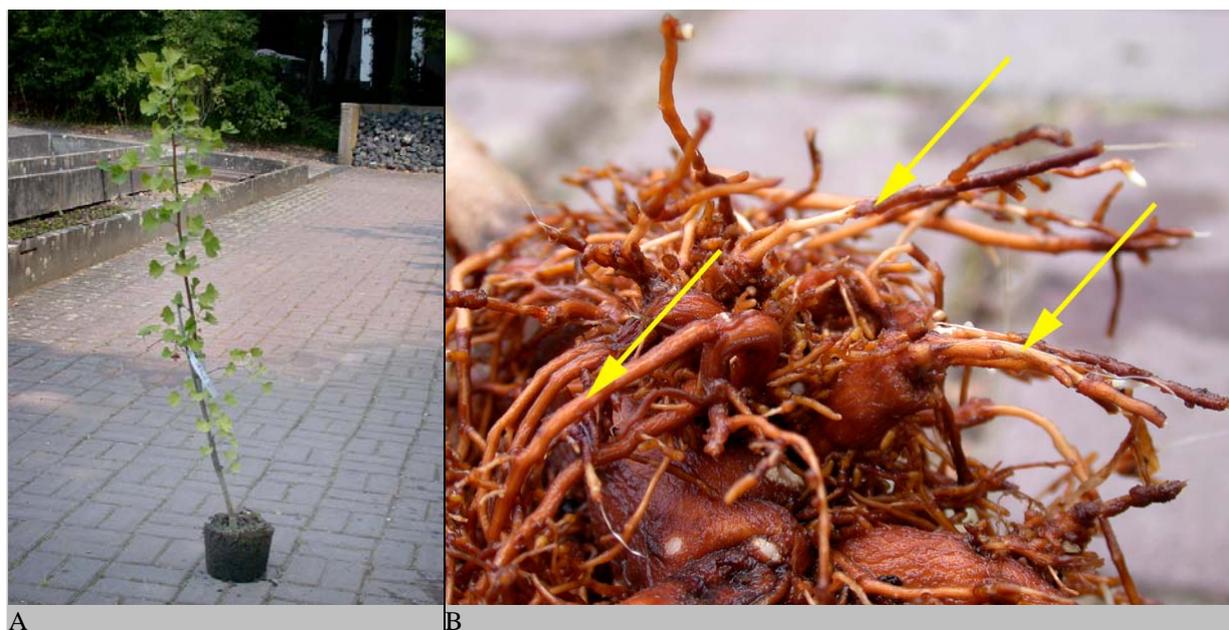
Abb. 12: Untersuchung zur Regeneration der Wurzeln unterschiedlicher Pflanzengruppen. **A** *Ginkgo biloba*. **B** Der Neuaustrieb der Wurzeln ist deutlich zu erkennen (Pfeile).

Die Auswertung der Versuchsreihen bezüglich des Regenerationsverhaltens aus Bäumen unterschiedlicher Verwandtschaftsgruppen hat gezeigt, dass die eingesetzten Pflanzen auf den Rückschnitt der Wurzeln unterschiedlich reagiert haben. Ein Teil zeigte ein deutliches Regenerationsvermögen (*Thuja*, *Ginkgo*, *Acer*, *Ailanthus*, vgl. Abb. 12). Andere Pflanzen zeigten hingegen ein ausgesprochen geringes bzw. kein Regenerationsvermögen (*Taxus*, *Pinus*, vgl. Abb. 13). Gemessen an der Anzahl neu gebildeter Wurzeln ergibt sich eine aufsteigende Reihenfolge, angefangen mit *Taxus* und *Pinus* über *Ginkgo* und *Ailanthus* bis hin zu *Acer* und *Thuja*. Die Ursache für dieses unterschiedliche Verhalten ist demnach nicht großgruppenspezifisch, sondern unterliegt den Eigenschaften der jeweiligen Gattung. Das bei *Thuja* beobachtete größte Regenerationsvermögen, im Vergleich zu den anderen hier getesteten Arten, steht im Einklang mit der Beobachtung, dass Nadelbäume im Gegensatz zu Laubbäumen in der Regel eine extensivere Stockbewurzelung aufweisen. Das bei *Taxus* und *Pinus* beobachtete, fehlende Regenerationsvermögen zeigt aber, dass dieses Verhalten nicht mit dieser Veranlagung zusammenhängt. Die dieser Untersuchung zu Grunde liegende Annahme muss also dahin gehend abgewandelt werden, als dass nicht alle Gymnospermenwurzeln grundsätzlich ein geringeres Regenerationsvermögen aufweisen als Angiospermenwurzeln.

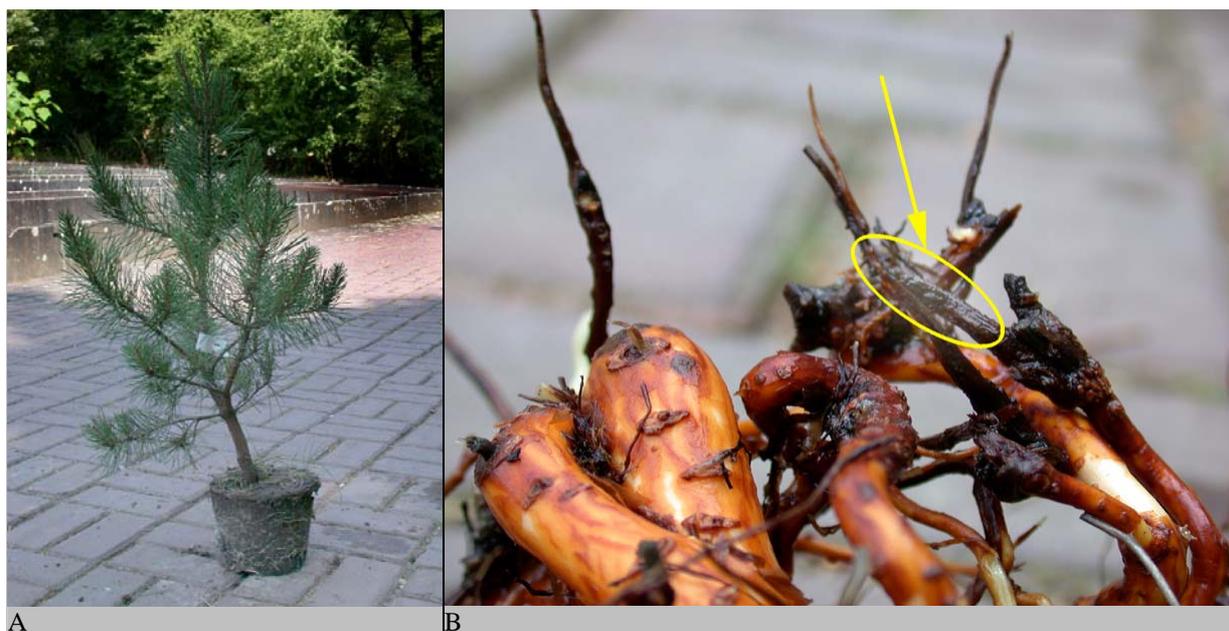
Abb. 13: Untersuchung zur Regeneration der Wurzeln unterschiedlicher Pflanzengruppen. **A** Kiefer *Pinus spec.* **B** Neuaustrieb der Wurzeln von *Pinus spec.* Der Neuaustrieb ist nur minimal erfolgt. (Pfeil)

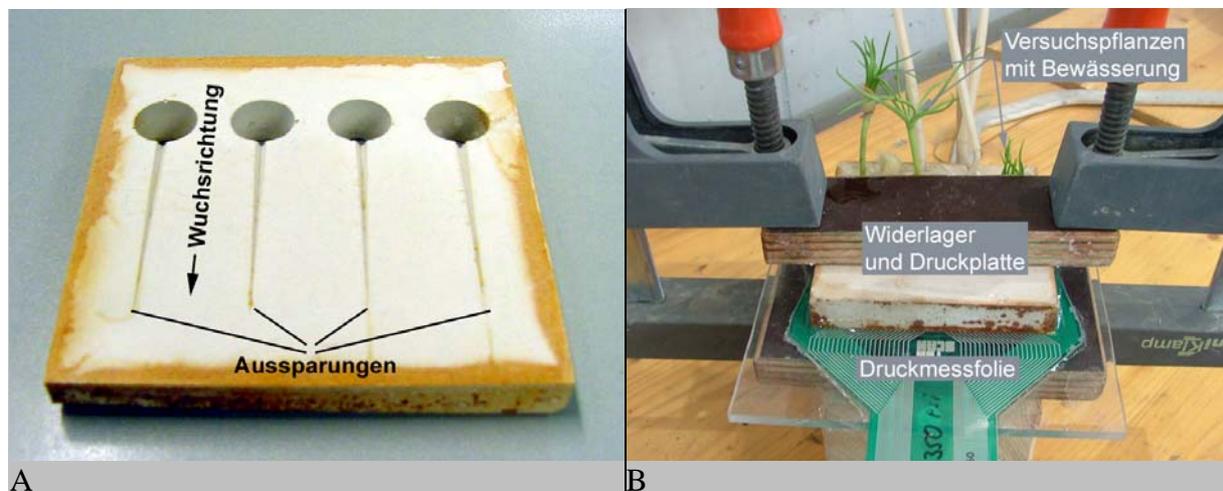
Abb. 14: Versuchsaufbau für Druckmessungen an Wurzeln. **A** Druckplatte aus Gips. Die braune Färbung wird durch Oxidation der Gussform ausgelöst, die als äußere Begrenzung bei Herstellung der Platten eingesetzt wurde und hat keine Auswirkungen auf den Verlauf der Versuche. **B** Versuchsaufbau zur Messung des Wurzeldrucks.

die Messungen an Keimwurzeln von Pinie (*Pinus pinea*) und Araukarien (Chilenische Schmucktanne) (*Araucaria araucana*) sowie aus der Gruppe der Angiospermen an Keimwurzeln von Eichen (*Quercus robur*) und Scheinakazien (*Robinia pseudoacacia*) durchgeführt. (Versuchsaufbau vgl. Abb. 14)

Grundsätzlich konnte bei allen vier Baumarten Wurzeldruck in radialer Richtung gemessen werden. An den Keimwurzeln von Pinien (*Pinus pinea*) wurde ein maximaler Druck in Höhe von 8,8 bar gemessen. Der maximale Wurzeldruck an den Keimwurzeln von Araucarie (*Araucaria araucana*), als zweiter Vertreter der Gruppe der Gymnospermen, betrug 4,0 bar. Für die beiden Vertreter der Angiospermen wurden folgende maximalen Wurzeldrücke gemessen: Eiche (*Quercus robur*) 11,9 bar und Robinie (*Robinia pseudoacacia*) 8,8 bar. In ihrer Tendenz erscheinen die Wurzeldrücke der Keimwurzeln von Gymnospermen kleiner zu sein als die Wurzeldrücke von Keimwurzeln der Angiospermen. Dies kann als ein Hinweis gewertet werden, warum die Wurzeln von Gymnospermen seltener in Abwasserkanäle einwachsen als die Wurzeln von Angiospermen.
