Sanierung von Abwasserschächten

- Untersuchung von Materialien und Systemen zur
Abdichtung und Beschichtung -

Endbericht zum Forschungsprojekt:

IKT - Institut für Unterirdische Infrastruktur gGmbH
Exterbruch 1
45886 Gelsenkirchen

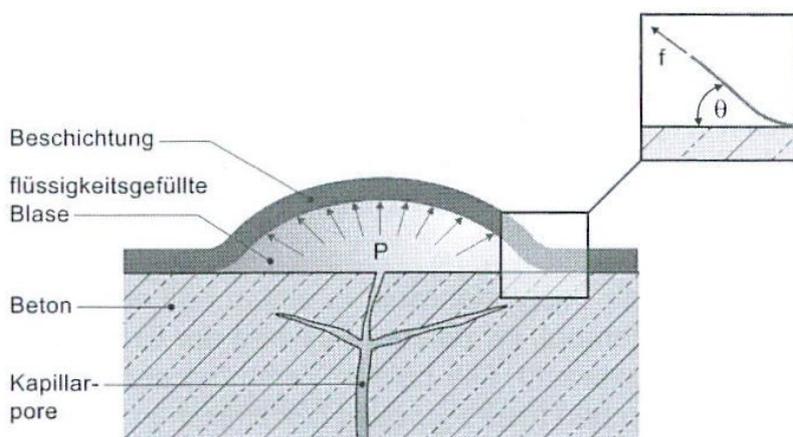
Flüssigkeitsgefüllte Blasen bilden sich einige Wochen bis Monate nach dem Aufbringen der Beschichtung. Bisher wurden bei einem solchen Schadensbild auch osmotische Vorgänge als Begründung aufgeführt. In [31] wurde anhand von Laborversuchen jedoch gezeigt, dass osmotische Transportprozesse als Ursache für eine Blasenbildung bei Reaktionsharzbeschichtungen auf Beton vernachlässigt werden können. Es zeigte sich, dass die im Betongefüge allein durch Temperatur- und Feuchteänderung entstehenden Drücke zu einem lokalen Adhäsionsversagen führen können. Als wesentliche Ursache dieser Drücke werden in [31] u. a. die Kapillardrücke angenommen. In Abhängigkeit vom Porendurchmesser in den Poren des Betons (Zementsteins) können die Kapillardrücke variieren. So kann ein Kapillardruck in der bekannten Größenordnung¹ von $0,3 \text{ N/mm}^2$ im Bereich einer 10 mm großen Fehlstelle bereits zu einer Spannung zwischen Beton und Beschichtung von etwa 3 N/mm^2 führen. Die üblicherweise mindestens vorhandene Haftzugfestigkeit zwischen Beton und einer befahrbaren Beschichtung von $1,5 \text{ N/mm}^2$ wäre mit diesem Wert bereits um 100% überschritten [31]. Die auftretende Spannung bei einem blasenartigen Versagen des Verbundes ist nicht wie bei Haftzugprüfungen eine einaxiale Zugspannung, sondern wird als Schälspannung bezeichnet (vgl. Bild 13).

Bild 13 Schematische Darstellung der Schälspannung am Rand einer Blase in einer Beschichtung auf Beton [31]

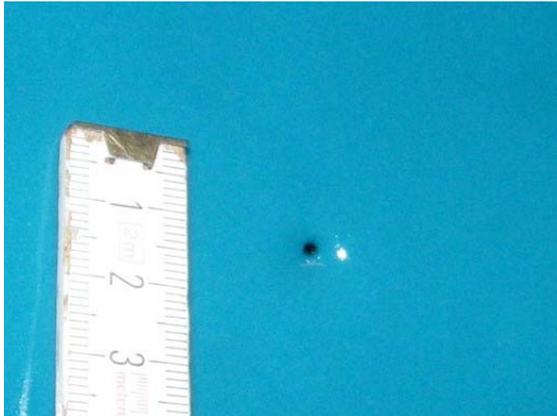
Ein weiteres Schadensbild kann direkt bei der Applikation auftreten. Durch verarbeitungsbedingte Luft einschüsse im Beschichtungsmaterial oder aus dem Untergrund entweichende Luft können sich kleine Blasen auf der Beschichtungs Oberfläche bilden, sogenannte „Pinholes“ (vgl. Bild 14).

Bild 14 Beispiel für ein „Pinhole“ in einer Beschichtung

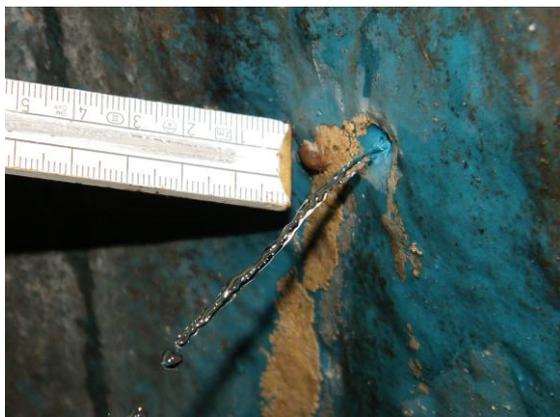
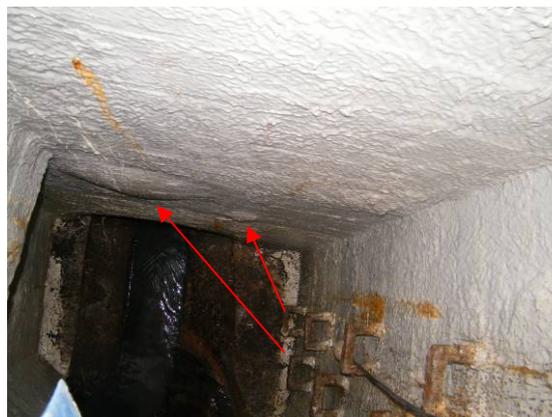
Polymere Beschichtungen sind grundsätzlich zur Sanierung von Abwasserschächten geeignet. Jedoch konnten in der Vergangenheit auch Schäden in der Beschichtung festgestellt werden. Bei mehreren Untersuchungen im Forschungsvorhaben [18] wurden an 8 von 26 mit polymeren Beschichtungsmaterialien sanierten Schachtbauwerken Mängel wie Hohlstellen, Fehlstellen oder Undichtigkeiten (vgl. Bild 17, links) in der Beschichtung dokumentiert. Ein weiteres Schadensbild ist die Blasenbildung (vgl. Bild 17, rechts) in der Beschichtung.

Bild 17 Mängel an polymeren Beschichtungen: Undichtigkeit (links) in einem Schacht aus [18] und Blasenbildung durch Ablösung der Beschichtung vom Untergrund (rechts)

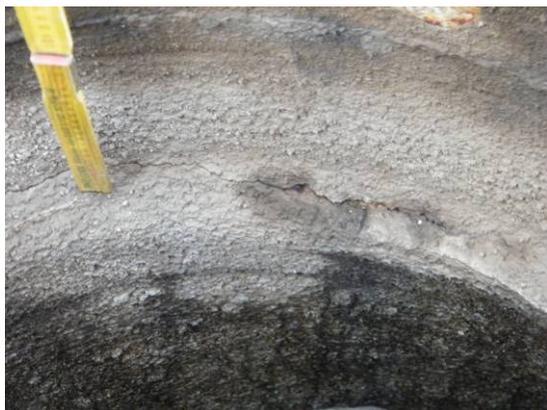
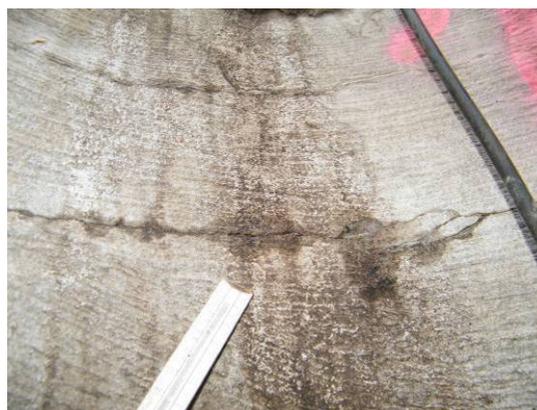
Insgesamt vier Schachtbeschichtungen sind in einem geringfügig schlechteren Zustand als vor etwa fünf Jahren. Dabei weisen drei Beschichtungen (vgl. Tabelle 6, lfd. Nr. 3, 7, 8) lediglich einen umlaufenden Riss in der Beschichtung unmittelbar unterhalb des Schachtrahmens auf (vgl. Bild 24, links). Eine weitere Beschichtung (vgl. Tabelle 6, lfd. Nr. 6) zeigt mehrere umlaufende Risse im Einstiegsbereich (vgl. Bild 24, rechts). Darüber hinaus sind in diesem Schacht Reparaturarbeiten durchgeführt worden, die aufgrund ihrer unzureichenden Ausführung den Allgemeinzustand des Schachtes verschlechtern. Insbesondere die nachträglich eingebauten Steigbügel sind hier zu nennen, da sie von Hand herausgezogen werden konnten.

Bild 24 Beispiele von Rissen in der Beschichtung im Schachtkopfbereich: Gerissene Beschichtung unterhalb des Schachtrahmens (links) und Risse in der Beschichtung im Einstiegsbereich (rechts)

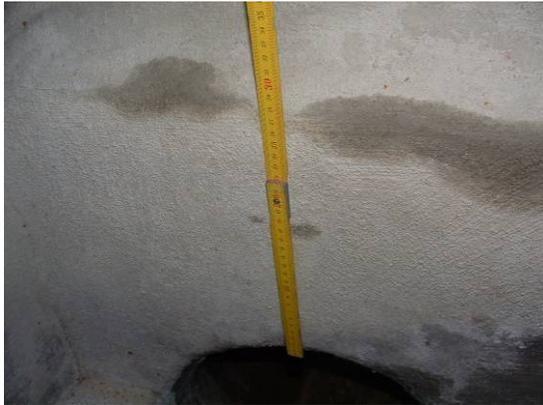
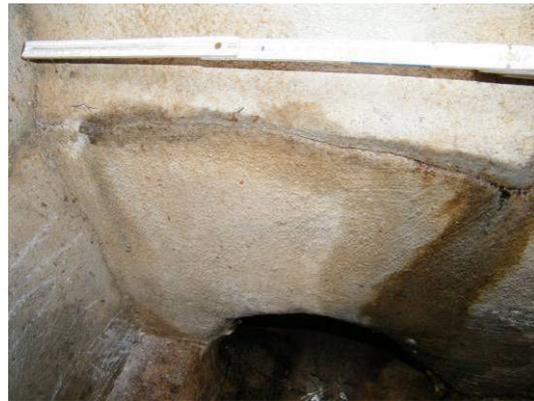
Zwei der untersuchten Mörtelbeschichtungen waren bei der neuerlichen Inspektion im Jahr 2009, also etwa drei bzw. fünf Jahre nach der Applikation, in einem deutlich schlechteren Zustand. Eine Beschichtung zeigte hier erkennbaren Wassereindrang durch Risse und eine deutliche Vergrößerung von bereits dokumentierten Hohlstellen (vgl. Tabelle 6, lfd. Nr. 9). Darüber hinaus hat sich die Beschichtung oberhalb des Ablaufs großflächig abgelöst. Bild 25 zeigt exemplarisch die Verschlechterung des Beschichtungszustands.

Bild 25 Zustandsveränderung einer Beschichtung innerhalb von drei Jahren: Risse in der Beschichtung mit Feuchtfahnen im Ausgangszustand (links) und Risse in der Beschichtung mit Ablösung und Wassereindrang nach drei Jahren (rechts)

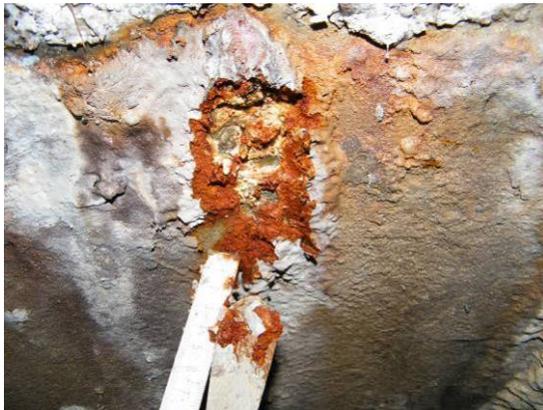
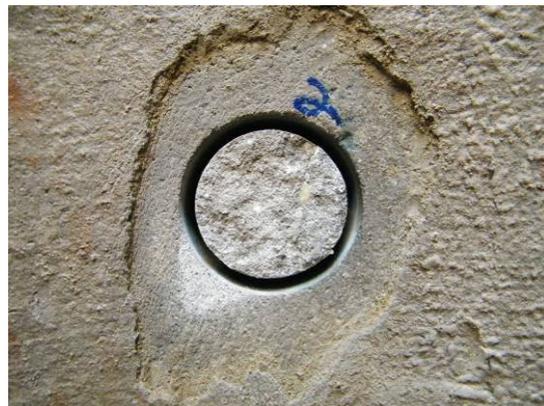
Die zweite Beschichtung hat sich nahezu vollständig aufgelöst (vgl. Bild 26, links). Die Überreste dieser Beschichtung bestehen lediglich aus minderfestem Material (weicher Schlamm), das jedoch die darunterliegende Reprofilierung zum Zeitpunkt der Inspektion offensichtlich noch vor einem Korrosionsangriff schützte (vgl. Bild 26, rechts).

Bild 26 Deutlicher Substanzverlust der Beschichtung: Minderfester, in Auflösung befindlicher Beschichtungsmörtel (links) und weiche Beschichtung auf fester Reprofilierung im Bereich einer Haftzugprüfung (rechts)

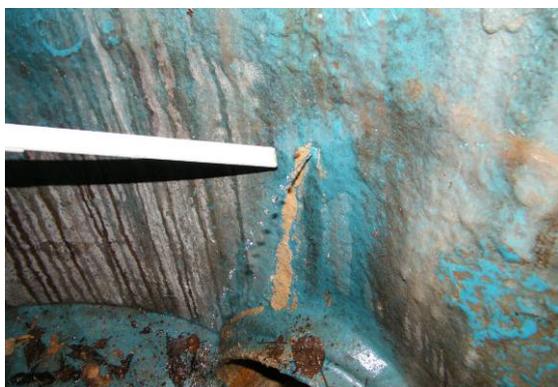
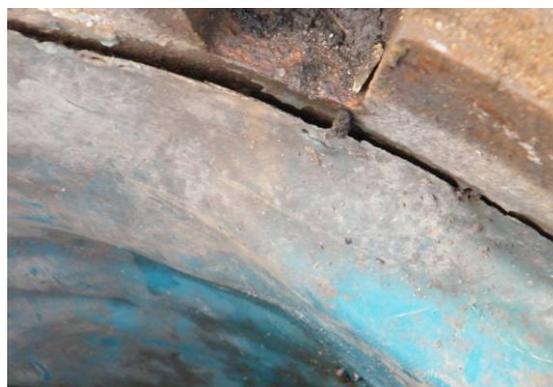
Insgesamt fünf Beschichtungen hingegen offenbarten einen deutlich schlechteren Zustand als bei vorangegangenen Untersuchungen. In nahezu allen Fällen lag dieser in Rissen und der mehr oder weniger stark ausgeprägten Ablösung der Beschichtung begründet, z. T. einhergehend mit messbarem Wassereindrang von bis zu 20 ml/s (vgl. Bild 31).

Bild 31 Beispiele für die Ablösung des Beschichtungsmaterials in Form von wassergefüllten Blasen mit Wasseraustritt im Schachtunterteil (links) und im Einstiegsbereich (rechts)

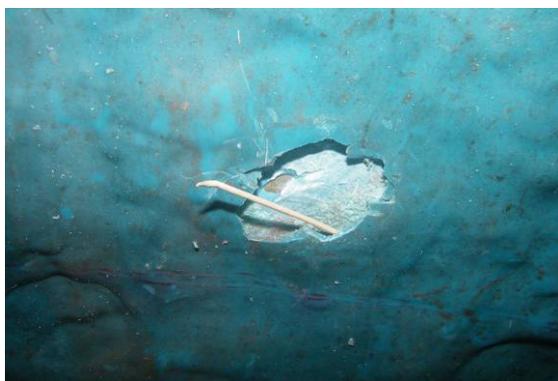
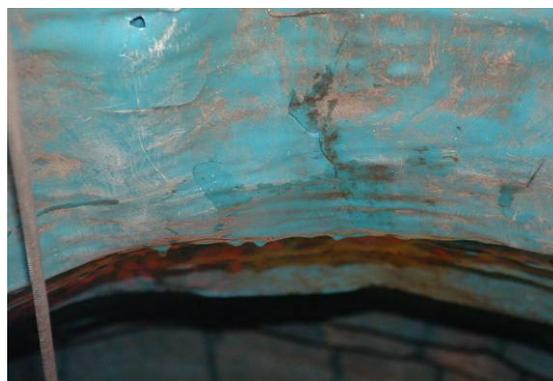
Dabei war eine Beschichtung bereits seit ihrer Applikation als stark mängelbehaftet eingestuft worden, da hier das Beschichtungsmaterial aufgrund eines Mischfehlers nicht vollständig aushärten konnte (vgl. Tabelle 8, lfd. Nr. 2). Zusätzlich ist das Beschichtungsmaterial im Beobachtungszeitraum an verschiedenen Stellen im Schacht gerissen und löste sich vom Untergrund ab (vgl. Bild 32).

Bild 32 Nicht ausgehärtetes Beschichtungsmaterial (links) und großflächige Ablösung der Beschichtung im Einstiegsbereich (rechts)

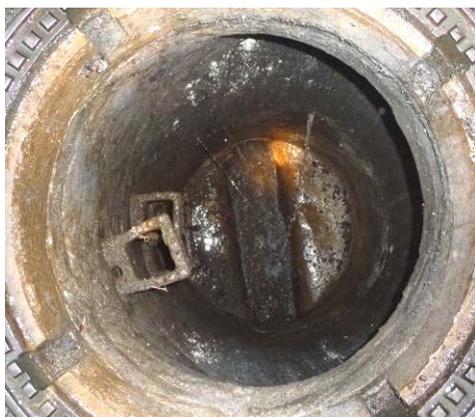
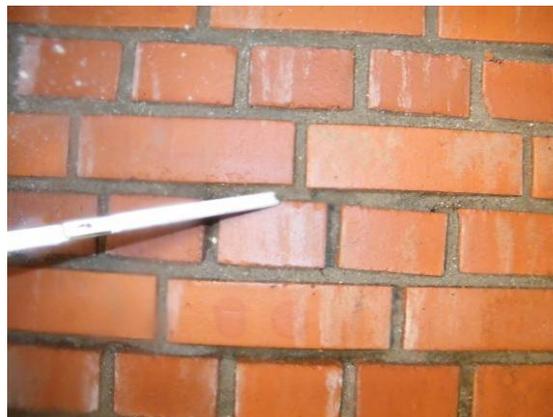
Die Abdichtung partiell undichter Schachtkörper beinhaltet eine große Bandbreite von möglichen Schadensbildern. Die Spanne reicht von lokal begrenzten Undichtigkeiten, beispielsweise in Ringfugen von Betonschächten, bis hin zu flächig und nicht zweifelsfrei lokalisierbarem Feuchtigkeits- bzw. Wassereindrang in Mauerwerk-schächten (vgl. Bild 33).

Bild 33 lokale Undichtigkeiten in einer Ringfuge eines Betonfertigteil-Schachtes (links), flächig durchfeuchtetes Mauerwerk (rechts)

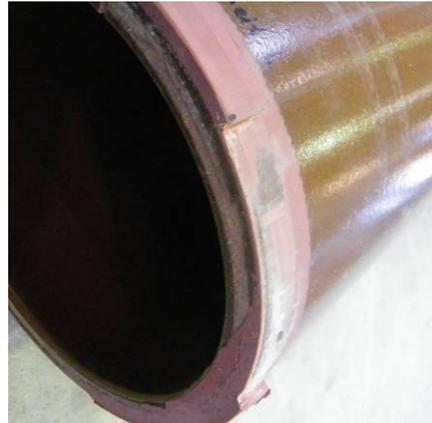
Neben den beschriebenen geometrischen Schäden an den Schachtkörpern wurden darüber hinaus die Rohreinbindungsbereiche für den Einsatz der Abdichtungsverfahren im Vorfeld geschädigt. Hier wurden die Dichtungen in den betrachteten Rohranbindungsbereichen partiell entfernt. Die Dichtungen der Steinzeug- und Kunststoffrohre der Nennweite DN 300 wurden jeweils auf etwa der Hälfte ihres Rohrumfanges herausgetrennt (vgl. Bild 38, rechts). Um den potenziellen Wassereindrang für die Dauer der Sanierung mit Blick auf die Pumpenleistung auf ein vertretbares Maß zu begrenzen, wurden die Dichtungen der Seitenzuläufe DN 150 jeweils im Scheitel- und Sohlbereich lediglich auf einer Bogenlänge von ca. fünf Zentimetern aus dem Schachtfutter herausgenommen (vgl. Bild 38, links).

Bild 38 Schäden an den Rohreinbindungen: bereichsweise fehlende Dichtung am Anschluss für ein Kunststoffrohr DN 150 (links) und an einem Steinzeugrohr DN 300 (rechts)

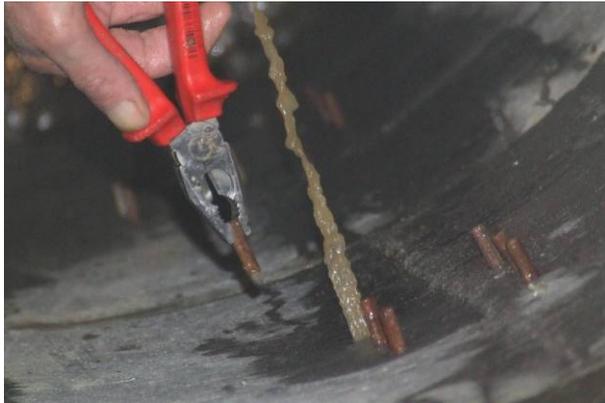
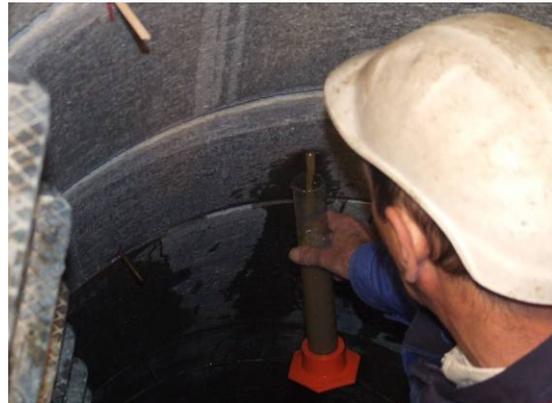
Bei einem Wasserstand von 4,7 m ergaben sich Infiltrationsmengen durch die provozierten Schadstellen in Höhe von etwa 1,5 l/s in den für die Abdichtungen vorgesehenen Schächten (vgl. Bild 41).

Bild 41 Wassereindrang durch die Schadstellen: Entnahme der Holzdübel (links) und Messung der infiltrierenden Wassermenge (rechts)

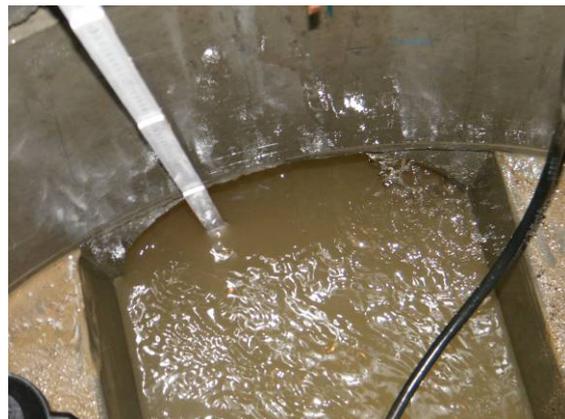
Einen Eindruck vom Wassereindrang durch die Schadstellen an den Rohreinbindungen DN 300 zeigt Bild 42. Binnen Sekunden stieg der Wasserstand im Gerinne auf ca. 25 cm an, so dass der Wassereindrang je undichter Rohranbindung zu etwa 10 l/s abgeschätzt werden konnte - bei einem Wasserstand außen von ca. 2,9 Meter über Rohrsohle (GW I).

Bild 42 Undichte Rohranbindung DN 300 mit Wassereindrang durch Schadstellen, Absperrblase wurde bei Sanierung entfernt (links); Starker Wassereindrang unmittelbar nach dem Entfernen der Blase (rechts)

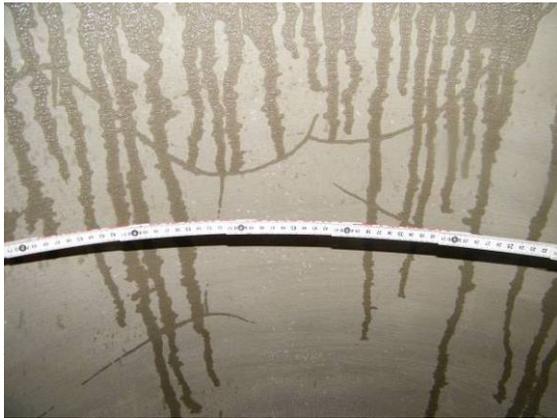
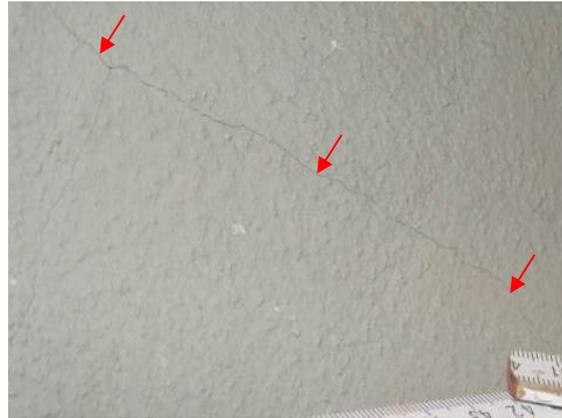
Vor der Flutung des Versuchsstandes waren bei einem Abklopfen der Beschichtung alle Hohlstellen aus planmäßiger Verbundschwächung durch Trennmittel in ihrer vorgesehenen Ausdehnung sowie darüber hinaus unplanmäßige, großflächige Hohlstellen - wie u.a. nahezu der gesamte Bereich in Schachtring 5 - wahrnehmbar. Nach dem Besprühen der Beschichtung mit Wasser waren im Bereich aller Hohlstellen Risse zu erkennen (vgl. Bild 48).

Bild 48 Zustand der Beschichtung ohne Grundwassereinwirkung: Risse erkennbar nach Befeuchten der Beschichtungsfläche mit Wasser (links), Detailbild eines Risses innerhalb einer Hohlstelle (Rissverlauf mit roten Pfeilen angezeigt, rechts)

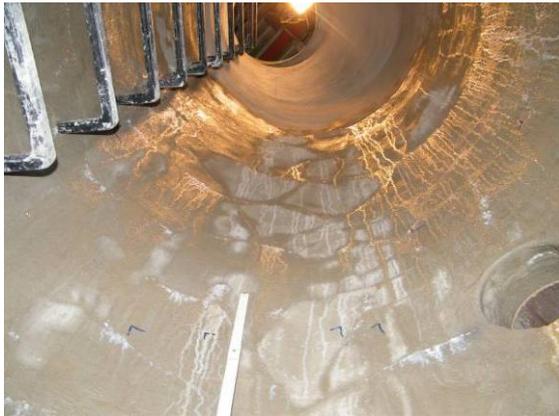
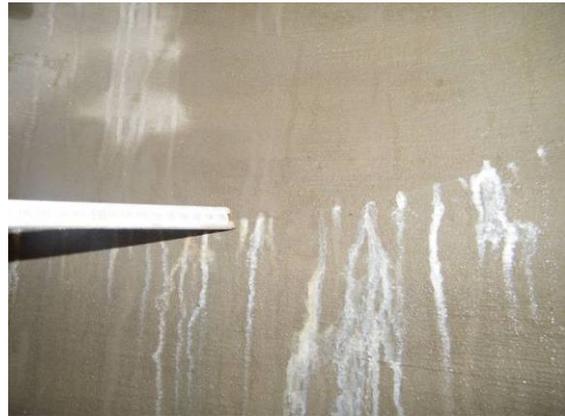
Innerhalb des Beobachtungszeitraums bildeten sich im Bereich der Risse weiße Ausblühungen (vgl. Bild 49). Die Rissbreiten betragen überwiegend etwa 0,1 bis 0,2 mm. Die Feuchtefahnen an den Rissen veränderten sich in ihrer Ausdehnung ständig über die gesamte Versuchszeit mit Außenwasserdruck (vgl. Bild 50) und trockneten zum Versuchsende hin merklich ab. Die infiltrierende Wassermenge aus diesen Feuchtefahnen war jedoch so gering, dass sich an der Schachtwandung keine Tropfen bildeten und sie messtechnisch daher nicht erfasst werden konnte. Alle Hohlstellen (vgl. Inspektionsergebnisse GW 0) konnten bei einem Abklopfen weiterhin nicht wahrgenommen werden.

Bild 49 Beschichtung unter Grundwassereinfluss: Ausdehnung der Feuchtigkeit auf der Beschichtung (links), Detailbild eines Risses mit weißen Ausblühungen (rechts)

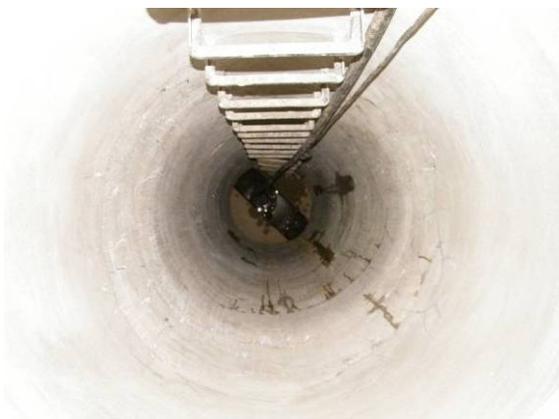
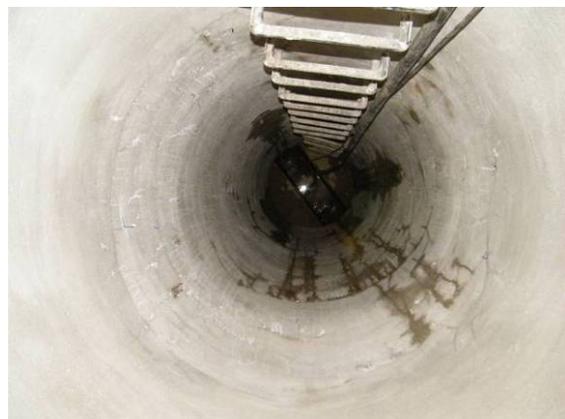
Bild 50 Beschichtung unter Grundwassereinfluss mit Beispiel für eine geringere (links) und größere (rechts) Ausdehnung der Feuchtefahnen, Zustandsveränderung innerhalb von drei Wochen

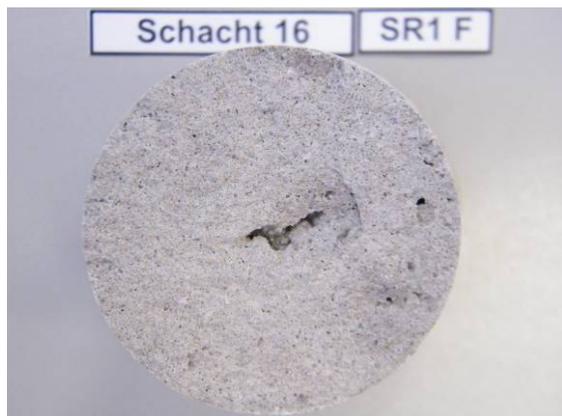
Die Haftzugprüfungen wurden an Stellen durchgeführt, die bei einem Abklopfen der Beschichtung auf eine Verbundwirkung schließen ließen. Stellen mit planmäßiger Verbundschwächung durch Trennmittel wurden grundsätzlich nicht auf Haftzugfestigkeit geprüft. Bei insgesamt 16 durchgeführten Haftzugprüfungen konnte lediglich in 10 Fällen ein Haftzugwert messtechnisch bestimmt werden³. An sechs Prüfstellen löste sich bereits beim Vorbohren die Beschichtung vom Betonuntergrund. Hier waren dreimal der vor Reinigung mit Pflanzenfett präparierte Bereich und dreimal der Bereich ohne Präparation betroffen. Bei nahezu allen Prüfungen konnte ein Adhäsionsversagen zwischen Beschichtung (hier: Haftbrücke) und Betonuntergrund festgestellt werden (Bild 51). Die wesentlichen Ergebnisse der Haftzugprüfungen sind in Tabelle 17 enthalten.

Bild 51 Bruchstelle, exemplarisch für ein vollständiges Versagen in der Verbundfuge

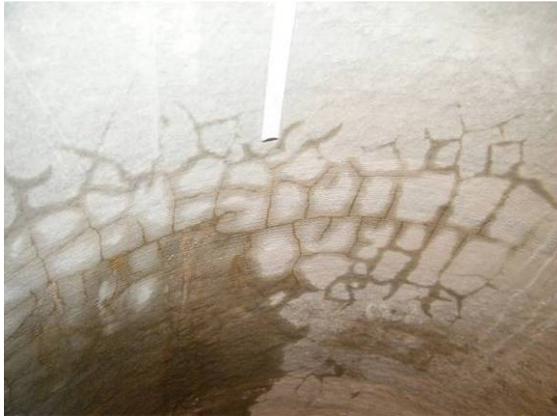
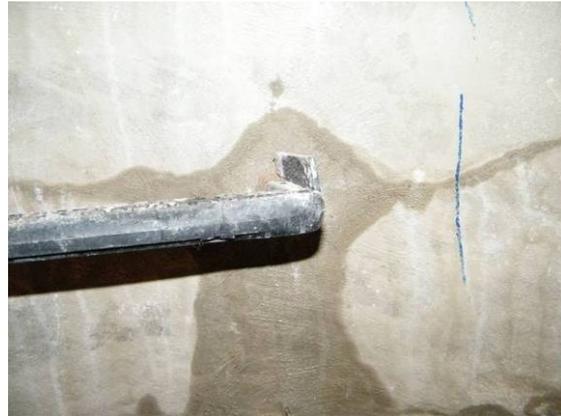
Nach der Flutung des Versuchsstandes auf GW II waren Risse auf der gesamten Beschichtungsoberfläche sichtbar. Im Bereich der Schachtringfugen bildeten sich darüber hinaus netzartige Risse aus (vgl. Bild 56, links), z.T. waren Feuchtefahnen in verschiedenen Ausdehnungen erkennbar. Weitere Feuchtefahnen befinden sich einzeln in Einbindebereichen der Steigbügel (vgl. Bild 56, rechts). Hohlstellen aus planmäßiger Verbundschwächung durch Trennmittel und unplanmäßige Hohlstellen waren unterhalb von GW II vermutlich infolge Wasserfüllung bei einem Abklopfen nicht mehr wahrnehmbar.

Bild 56 KS-ASS-Beschichtung unter Grundwassereinwirkung: Netzartige Risse im Bereich einer Schachtringfuge (links) und Beispiel für eine Feuchtefahne auf der Beschichtung im Einbindebereich eines Steigbügels (rechts)

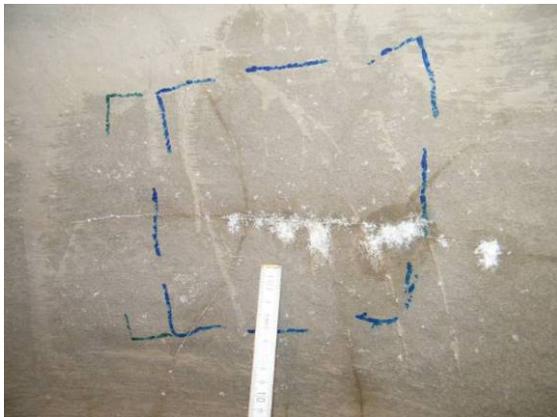
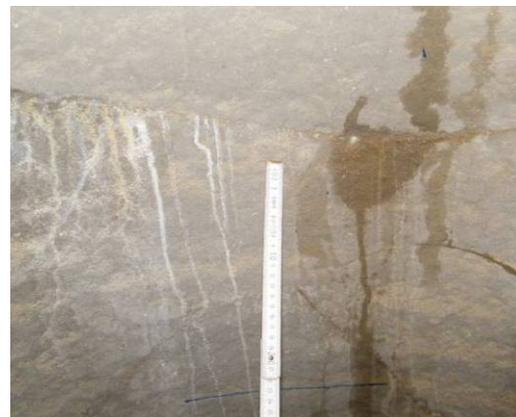
Bild 57 KS-ASS-Beschichtung unter Grundwassereinwirkung: Risse im Bereich einer Hohlstelle aus planmäßiger Verbundschwächung durch Trennmittel mit weißen Ausblühungen (links) und Beispiel für Risse und Feuchtefahnen im Bereich einer unplanmäßigen Hohlstelle (rechts)

Innerhalb des Beobachtungszeitraums bildeten sich in Teilbereichen von Rissen weiße Ausblühungen (vgl. Bild 57). Die Risse in der Beschichtung hatten überwiegend eine Breite von 0,1 bis 0,2 mm, in Ringfugen konnten maximale Rissbreiten in der Beschichtung von bis zu 0,5 mm gemessen werden. Die seit Beginn der Flutung vorhandenen Feuchtefahnen variierten über die Versuchszeit in ihrer Ausdehnung und trockneten zum Versuchsende erkennbar ab. Der Wassereindrang an den Feuchtefahnen war so gering, dass sich keine Tropfen an der Schachtwand bildeten. Daher war er nicht messbar und offensichtlich auch nicht abflusswirksam. Alle Hohlstellen (vgl. Inspektionsergebnisse GW 0) konnten bei einem Abklopfen weiterhin nicht wahrgenommen werden.

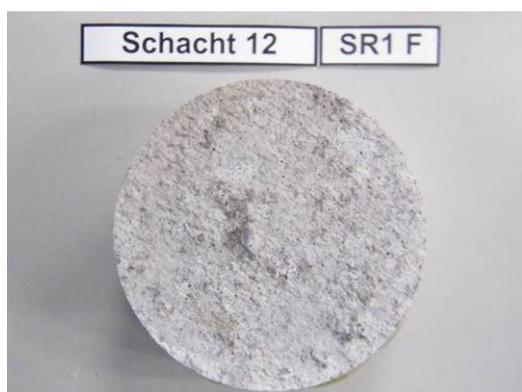
keit geprüft. Bei insgesamt 16 durchgeführten Haftzugprüfungen konnte lediglich in 13 Fällen ein Haftzugwert messtechnisch bestimmt werden³. An drei Prüfstellen löste sich bereits beim Vorbohren die Beschichtung vom Betonuntergrund. Hier waren einmal der vor Reinigung mit Pflanzenfett präparierte Bereich und zweimal der Bereich ohne Präparation betroffen. Bei nahezu allen Prüfungen konnte ein Adhäsionsversagen zwischen Beschichtung (hier: Haftbrücke) und Betonuntergrund festgestellt werden (Bild 58). Die wesentlichen Ergebnisse der Haftzugprüfungen sind in Tabelle 19 enthalten.

Bild 58 Bruchstelle, exemplarisch für ein vollständiges Versagen in der Verbundfuge

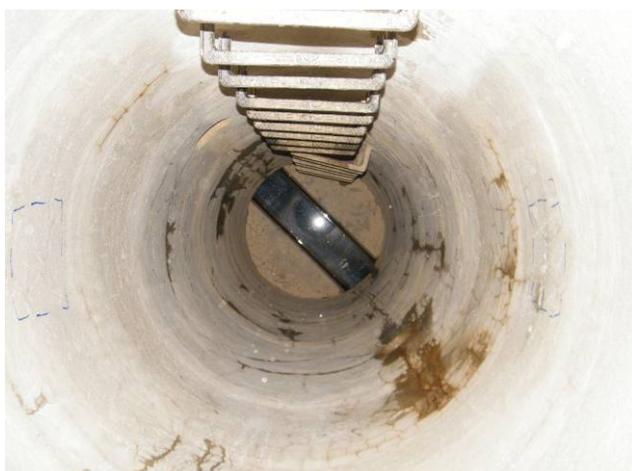
Über die fünfmonatige Standzeit unter Grundwassereinwirkung zeigte sich Feuchtigkeit in weiten Bereichen auf der Beschichtung, eindringend über die Risse in der Beschichtung. Der Wassereindrang war jedoch so gering, dass sich keine Tropfen an der Schachtwand bildeten. Daher war er nicht messbar und offensichtlich auch nicht abflusswirksam (vgl. Bild 59).

Bild 59 Blick in den Schacht mit trockener Berme

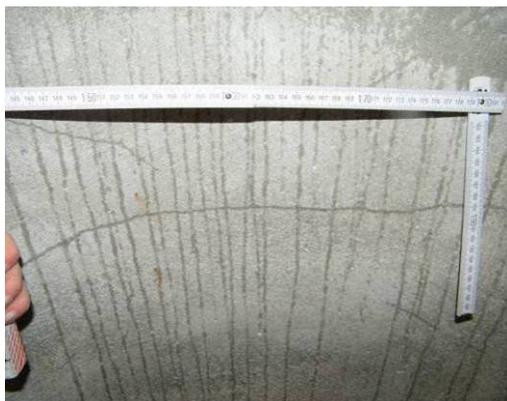
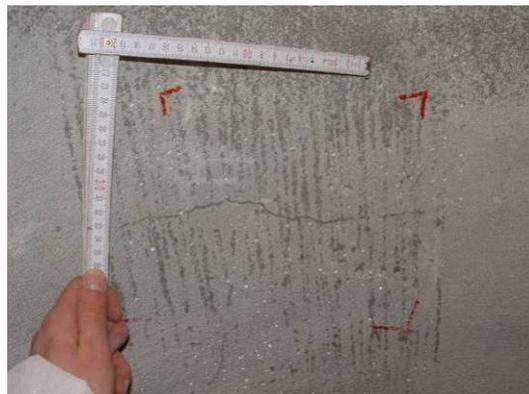
Vor der Flutung des Versuchsstandes waren bei einem Abklopfen alle Hohlstellen aus planmäßiger Verbundschwächung durch Trennmittel in ihrer vorgesehenen Ausdehnung, z.T. aber auch größer als erwartet, wahrnehmbar. Darüber hinaus haben sich insbesondere in der unteren Hälfte des Schachtes unplanmäßige Hohlstellen ausgebildet. Im Bereich des Schachtrings 3 lag beispielsweise nahezu die gesamte Beschichtung hohl und war von Rissen durchzogen. Dabei waren die Risse zunächst nur dann zu erkennen, als die Beschichtung mit Wasser eingesprüht worden war (vgl. Bild 63).

Bild 63 Beschichtung ohne Grundwassereinwirkung nach Befeuchten der Oberfläche: Risse in der Beschichtung im Bereich einer unplanmäßigen Hohlstelle (links), Riss im Bereich einer Hohlstelle aus planmäßiger Verbundschwächung durch Trennmittel (FU 4, rechts)

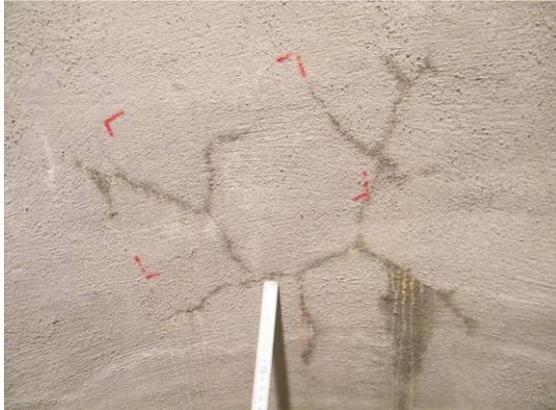
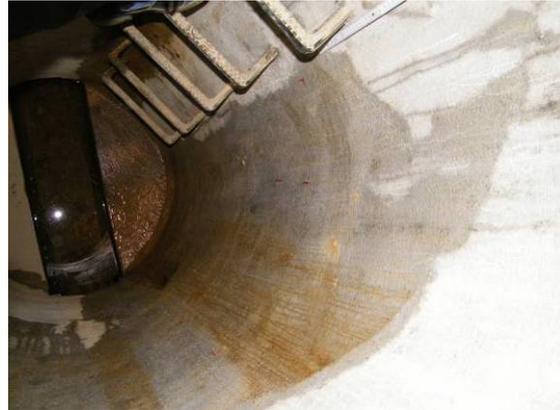
Innerhalb des Beobachtungszeitraums erreichten die Feuchtefahnen die Berme des Schachtes (vgl. Bild 64, rechts). Vereinzelt haftete durch die Risse eingetragenes Bodenmaterial an der Beschichtung an und lief in Form von Fließspuren an der Schachtwandung herab (vgl. Bild 64 und Bild 65). Die Risse hatten eine Breite von 0,1 mm bis 0,4 mm. Alle Hohlstellen konnten bei einem Abklopfen der Beschichtung nahezu nicht mehr wahrgenommen werden.

Bild 64 Beschichtung unter Grundwassereinwirkung: Risse in der Beschichtung mit nicht abflusswirksamen Feuchtefahnen im Bereich einer Hohlstelle aus planmäßiger Verbundschwächung durch Trennmittel (FU 6p, links), Feuchtefahnen auf der Schachtwand bis auf die Berme (rechts)

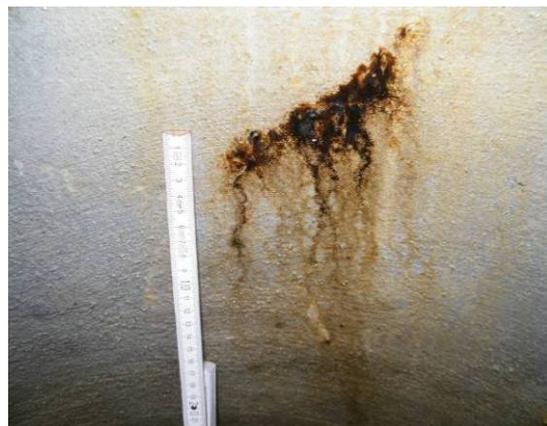
An dem linken Einbindebereich des vierten Steigbügels von unten drang Wasser in den Schacht ein (vgl. Bild 65, rechts). Die maximale Infiltrationsmenge betrug ca. 0,7 ml/s (entspricht ca. 60 Liter pro Tag) und wurde etwa sechs Wochen nach der Flutung des Versuchsstandes gemessen. Zum Versuchsende war dieser Wassereindrang jedoch so gering, dass sich keine Tropfen mehr an der Schachtwand bildeten. Daher war er nicht mehr messbar und nur noch in Form von Feuchtefahnen auf der Beschichtung zu erkennen.

Bild 65 Beschichtung unter Grundwassereinwirkung: Geringfügiger Wassereindrang an der linken Einbindestelle des vierten Steigbügels von unten (links), Schmutzanhaftungen auf der Beschichtung im Bereich eines Risses (rechts)

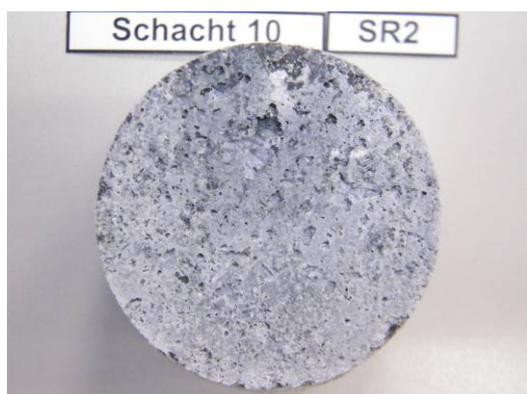
Bild 66 Bruchstelle, exemplarisch für ein vollständiges Versagen in der Verbundfuge

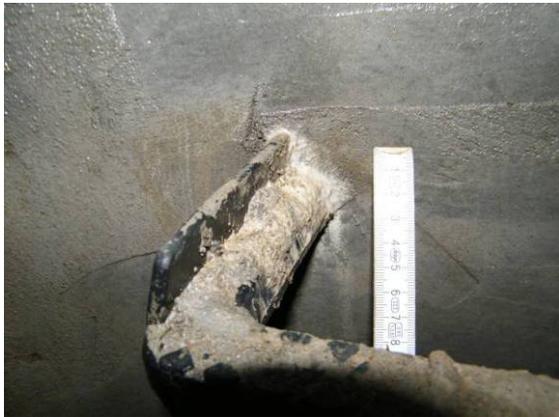
Im Beobachtungszeitraum bildeten sich an drei Einbindebereichen von Steigbügeln weiße Ausblühungen in geringfügiger Ausdehnung (vgl. Bild 70), an denen jedoch kein Wassereindrang festgestellt werden konnte.

Bild 70 Weiße Ausblühungen an einem Einbindebereich des Steigbügels

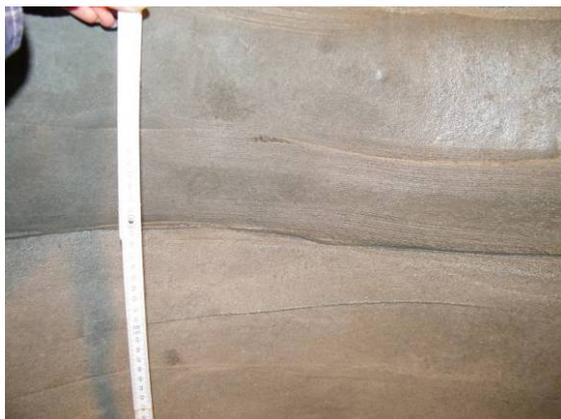
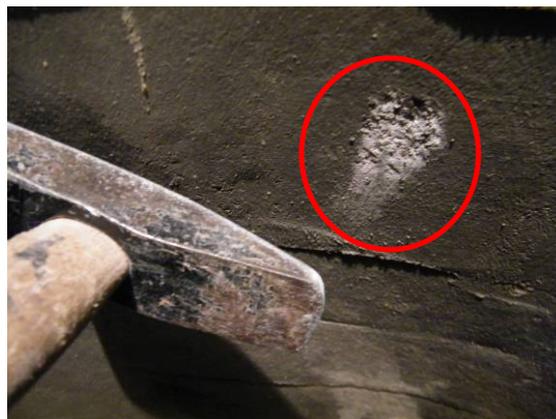
Während der gesamten Versuchsdauer befand sich bereichsweise Feuchtigkeit auf der Beschichtungsoberfläche. Messungen des Taupunktabstandes und der Feuchtigkeit ließen erkennen, dass Tauwasser auf der Beschichtungsoberfläche ausgefallen war. Ein Abschlagen der obersten Schicht der feuchten Beschichtung zeigte darunter trockenes Beschichtungsmaterial, so dass eine Durchfeuchtung der Beschichtung ausgeschlossen werden konnte (vgl. Bild 71).

Bild 71 Feuchtigkeitsmessung auf der Beschichtung (links); innerhalb der roten Markierung zeigte sich nach dem Abschlagen der obersten Mörtellage eine trockene Beschichtung (rechts)

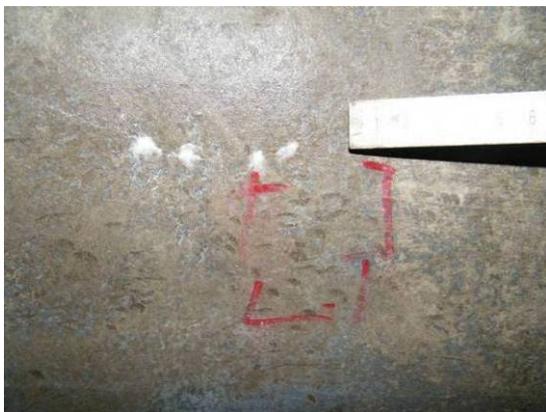
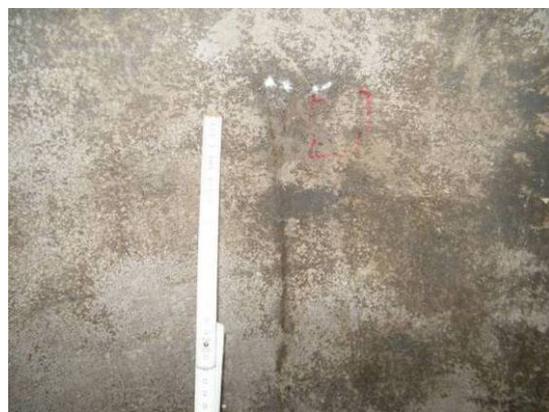
Im Beobachtungszeitraum zeigten sich im Bereich einer Hohlstelle aus planmäßiger Verbundschwächung durch Trennmittel (FU 2, vgl. Bild 76, links) und der zweiten Schachtringfuge SF 2 horizontale Risse. An beiden Stellen befanden sich bereichsweise weiße Ausblühungen. Geringfügiger, nicht messbarer Eindrang von Feuchtigkeit konnte jedoch nur im Bereich der o.g. Hohlstelle FU 2 festgestellt werden (vgl. Bild 76, rechts).

Bild 76: Beschichtung unter Grundwassereinwirkung: Weiße Ausblühungen an einem Riss im Bereich einer Hohlstelle aus planmäßiger Verbundschwächung durch Trennmittel (FU 2) ohne Feuchteindrang (links) und mit geringer Feuchtefahne (rechts)

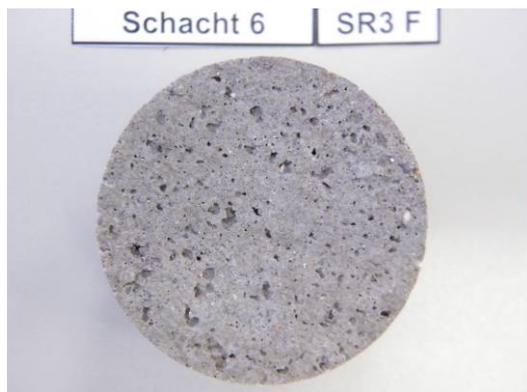
Die Haftzugprüfungen wurden an Stellen durchgeführt, die bei einem Abklopfen auf eine Verbundwirkung schließen ließen. Stellen mit planmäßiger Verbundschwächung durch Trennmittel wurden grundsätzlich nicht auf Haftzugfestigkeit geprüft. Bei insgesamt 16 durchgeführten Haftzugprüfungen konnte in 15 Fällen ein Haftzugwert messtechnisch bestimmt werden³. An einer Prüfstelle löste sich bereits beim Vorbohren die Beschichtung vom Betonuntergrund in dem vor Reinigung mit Pflanzenfett präparierten Bereich. Bei nahezu allen Prüfungen konnte ein Adhäsionsversagen zwischen Beschichtung (hier: Haftbrücke) und Betonuntergrund festgestellt werden (Bild 78). Die wesentlichen Ergebnisse der Haftzugprüfungen sind in Tabelle 27 enthalten.

Bild 78 Bruchstelle, exemplarisch für ein vollständiges Versagen in der Verbundfuge

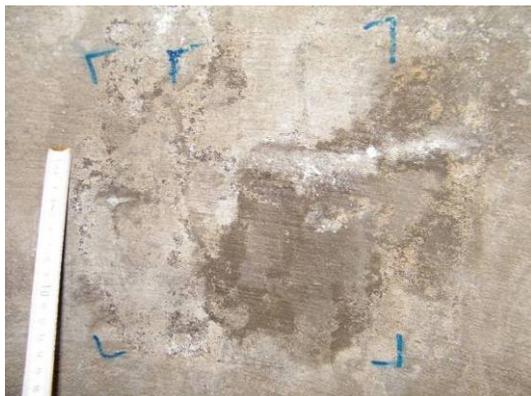
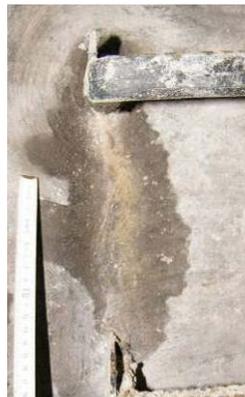
Jedoch zeigten sich dort einzelne Risse, an denen sich Feuchtefahnen bildeten und z.T. weiße Ausblühungen anhafteten (vgl. Bild 82, links). Die Feuchtefahnen waren in ihrer Ausdehnung weitgehend auf die Bereiche der Hohlstellen beschränkt. Der nicht abflusswirksame Wassereindrang konnte dort ebenso messtechnisch nicht erfasst werden wie an dem einen geringfügig undichten Einbindebereich des vierten Steigbügels von unten (vgl. Bild 82, rechts).

Bild 82 Feuchtigkeit auf der Beschichtung unterhalb eines Risses im Bereich einer Hohlstelle aus planmäßiger Verbundschwächung durch Trennmittel (FU 6p, links), Feuchtfahne unterhalb des linken Einbindebereichs des vierten Steigbügels (rechts)

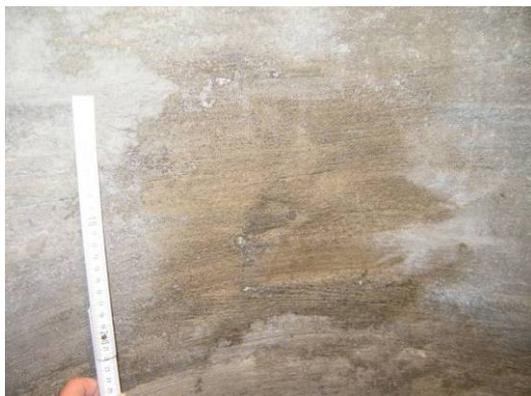
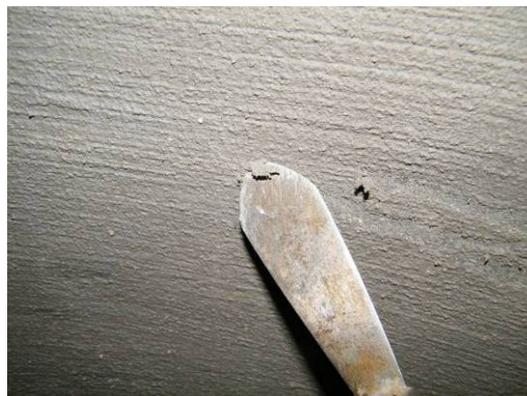
In Bereichen der lokalen Schädigungen LS 3, 5 und 7 zeigten sich dunkle Verfärbungen in der Beschichtung (vgl. Bild 83, links). Feuchtigkeitsmessungen auf der Oberfläche ergaben hier jedoch keine Unterschiede im Vergleich zu hellen Bereichen der Beschichtung. Nach Ansicht des Materialherstellers könnten diese Verfärbungen dennoch ein Anzeichen für das hinter der Beschichtung anstehende Wasser sein.

Bild 83 Dunkle Färbung der Beschichtung im Bereich einer lokalen Fehlstelle in Schachtring 3 (links), minderfestes Beschichtungsmaterial im unteren Bereich des Schachtes kann mit einem Spachtel ca. 2 mm tief abgeschabt werden (rechts)

Im unteren Bereich des Schachtes war das Beschichtungsmaterial in Teilbereichen von weicher Konsistenz und konnte mit einem Spachtel bis zu 2 mm tief abgetragen werden (vgl. Bild 83, rechts). Darunter befand sich allerdings fester Beschichtungsmörtel, der keine weiteren Auffälligkeiten zeigte.

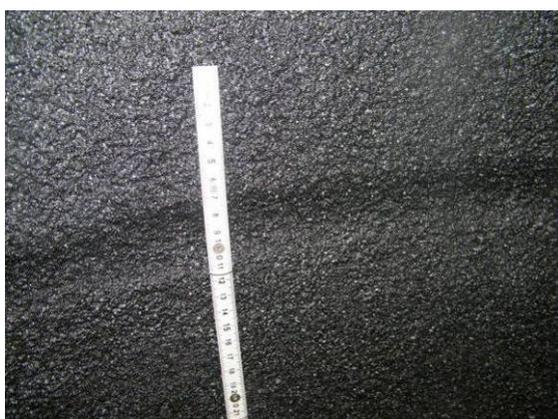
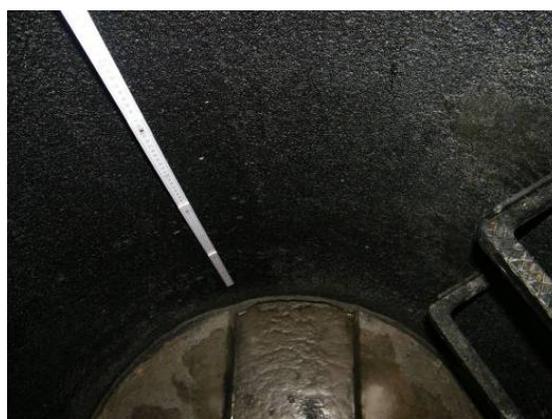
Vor der Flutung des Versuchsstandes waren alle Hohlstellen aus planmäßiger Verbundschwächung durch Trennmittel bei einem Abklopfen akustisch wahrnehmbar, z.T. jedoch in geringerer Ausdehnung als erwartet. Darüber hinaus konnten durch Abklopfen einzelne, hohl liegende Bereiche von geringer Ausdehnung (ca. 3 x 3 cm) an drei Stellen in Schachtring 1 und 5 festgestellt werden. Auffälligkeiten an der Beschichtung wie etwa Risse, fehlender Materialauftrag, Pinholes etc. waren nicht sichtbar (vgl. Bild 89).

Bild 89 Kontrolle der Beschichtung ohne Grundwassereinwirkung: Rauhe Beschichtungsoberfläche im Bereich einer Schachtringfuge (links), Beschichtung im Schachtunterteil (rechts)

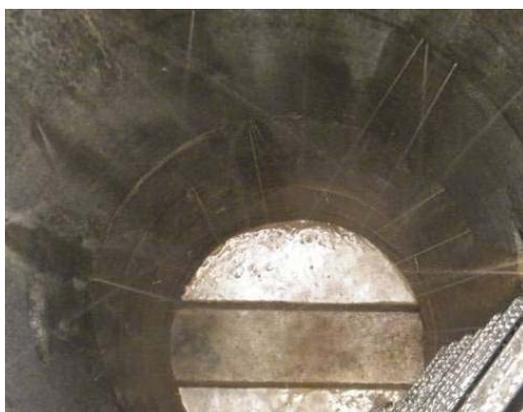
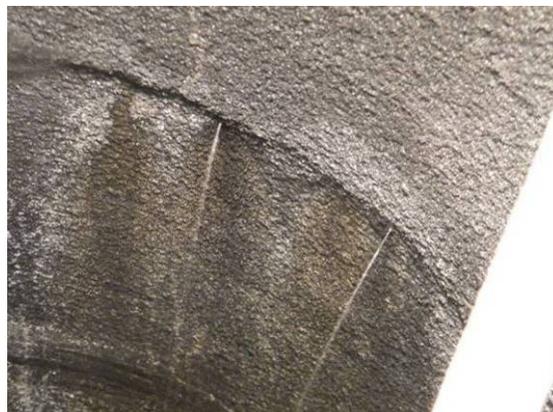
Nach der Flutung des Versuchsstandes bis zum Wasserstand GW II zeigten sich an jeder Schachtringfuge (SF) bis zu acht Undichtigkeiten in der Beschichtung sowie dem darunter liegenden Handlaminat. Durch jede einzelne Undichtigkeit infiltrierte bis zu 3,5 ml/s in den Schacht, so dass die Gesamtmenge über alle Ringfugen zu etwa 0,2 l/s (entspricht etwa 17,3 m³/d) abgeschätzt werden kann (vgl. Bild 90). An der Materialprobe aus dem Bereich einer Schachtringfuge mit Undichtigkeit zeigte sich ein Loch in der Beschichtung und dem darunter liegenden Handlaminat mit einem Durchmesser von ca. 0,8 mm (vgl. Bild 91, rechts).

Bild 90 Autoschicht-Beschichtung unter Grundwassereinwirkung: Undichtigkeiten in allen Schachtringfugen (links), Detailaufnahme einer Ringfuge mit Wassereindrang (rechts)

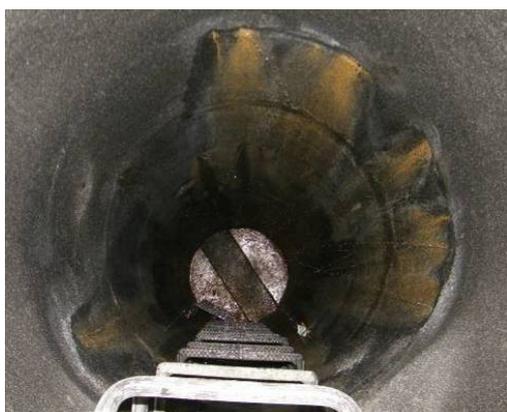
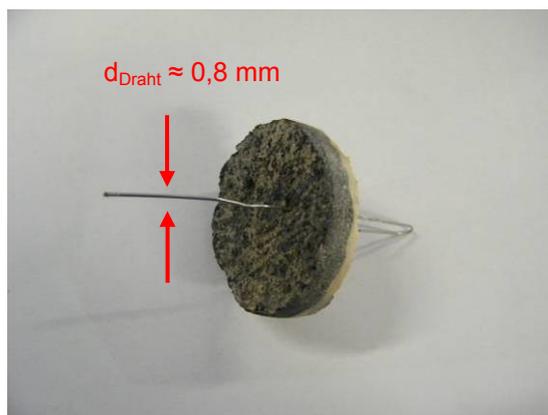
Bild 91 Wassereindrang mit Schmutzfließspuren an allen Schachtringfugen (links), Materialprobe aus einem Bereich mit einer Undichtigkeit - fehlendes Material mit einem Durchmesser von ca. 0,8 mm (rechts)

Das mit Autoschicht beschichtete Handlaminat wies in allen Schachtringfugen (SF) deutliche Undichtigkeiten auf. Die für diese Versuche entwickelte Sonderlösung (Beschichtung auf einem Handlaminat zur Überbrückung nicht reprofiliert Schachtringfugen) war offensichtlich nicht erfolgreich, um das Schadensbild „undichte Schachtringfuge“ gemäß Versuchsrandbedingungen zu sanieren. Zudem zeigten Messungen, dass das Laminat nur eine sehr geringe Schichtdicke hatte und partiell z.T. nicht vorhanden war (siehe Probekörper der Haftzugprüfungen). Eine Reprofilierung von Ringfugen und größeren Fehlstellen zur Herstellung einer glatten Untergrundfläche scheint also bei diesem Beschichtungsmaterial unerlässlich zu sein.

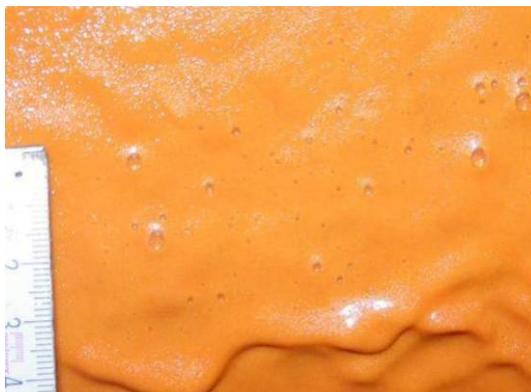
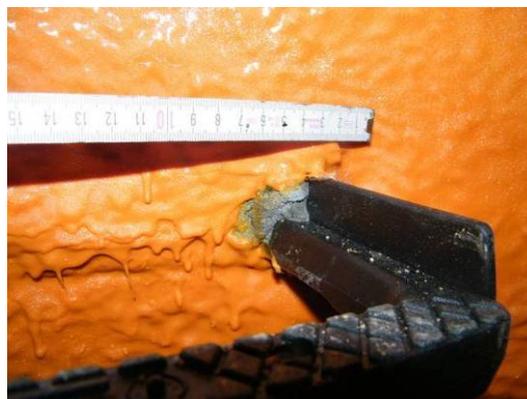
Vor der Flutung des Versuchsstandes war bei einem Abklopfen keine der Hohlstellen aus planmäßiger Verbundschwächung durch Trennmittel akustisch wahrnehmbar. Teilweise befanden sich Pinholes im Beschichtungsmaterial und die Beschichtungs-

oberfläche war überwiegend von unebener Struktur. Vereinzelt waren die Steigbügleinbindungen nicht vollständig mit Beschichtungsmaterial umschlossen.

Bild 96 *Eprocoat-Beschichtung ohne Grundwassereinwirkung: Bläschen in der Beschichtungsoberfläche (links), Beispiel für einen stärker strukturierten Bereich der Beschichtung und nicht vollständig mit Beschichtungsmaterial umschlossene Steigbügleinbindung (rechts)*

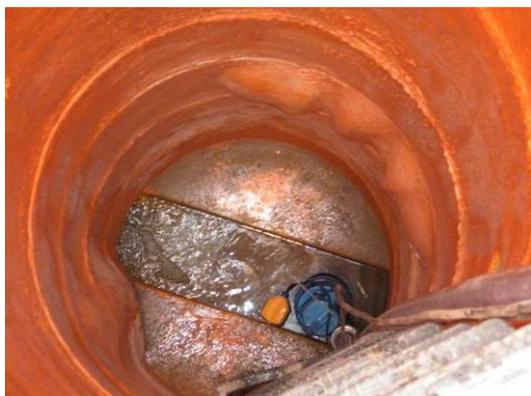
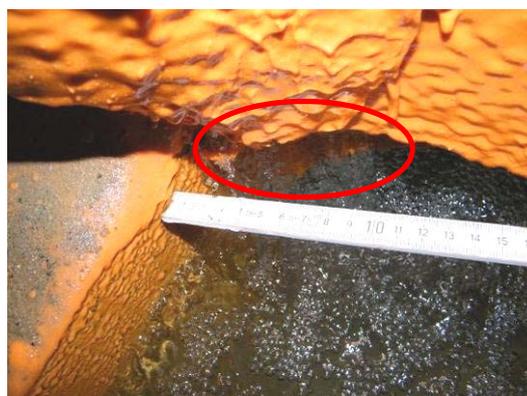
Nach der Flutung des Versuchsstandes auf GW I war ein Ablösen der Beschichtung an den beiden Hohlstellen aus planmäßiger Verbundschwächung durch Trennmittel in Schachtring 2 (FU 2, beidseitig) deutlich zu erkennen. Auf der unpräparierten Seite des Schachtes löste sich die Beschichtung innerhalb des Schachtrings 2 über eine Höhe von ca. 40 cm ab, ein Wassereindrang war jedoch nicht vorhanden (vgl. Bild 97, links, oberer Bildbereich). Im Gegensatz dazu löste sich auf der vor Reinigung mit einem Pflanzenfett präparierten und anschließend gereinigten Seite des Schachtes die Beschichtung an der Hohlstelle in vertikaler Richtung ab und vergrößerte sich dann bis zum Gerinne-Rohrscheitel (vgl. Bild 97, rechts und links, unterer Bildbereich). In der Folge floß das Wasser zwischen Beschichtung und Betonuntergrund vertikal dem Gerinne zu.

Bild 97 *Eprocoat-Beschichtung unter Grundwassereinwirkung (GW I): Abgelöste Beschichtung im Bereich von Hohlstellen aus planmäßiger Verbundschwächung durch Trennmittel FU 2, beidseitig (links) und erheblicher Wassereindrang im Gerinnebereich innerhalb der roten Markierung (rechts)*

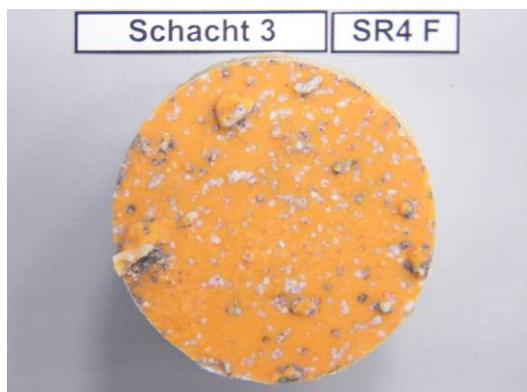
Die Haftzugprüfungen wurden an Stellen durchgeführt, die bei einem Abklopfen der Beschichtung auf eine Verbundwirkung schließen ließen. Stellen mit planmäßiger Verbundschwächung durch Trennmittel wurden grundsätzlich nicht auf Haftzugfestigkeit geprüft. Bei insgesamt 16 durchgeführten Haftzugprüfungen konnte in 14 Fällen ein Haftzugwert messtechnisch bestimmt werden³. An zwei Prüfstellen löste sich bereits beim Vorbohren die Beschichtung vom Betonuntergrund, sowohl auf der vor Reinigung mit einem Pflanzenfett präparierten, als auch auf der nicht vorbehandelten Seite des Schachtes. Die wesentlichen Ergebnisse der Haftzugprüfungen sind in Tabelle 33 enthalten. Bei nahezu allen Prüfungen erfolgte der Bruch in der Verbundfuge zwischen Beschichtung und Betonuntergrund bzw. im Primer (vgl. Bild 98).

Bild 98 Bruchstelle, exemplarisch für ein vollständiges Versagen in der Verbundfuge zwischen Beschichtung und Betonuntergrund bzw. im Primer

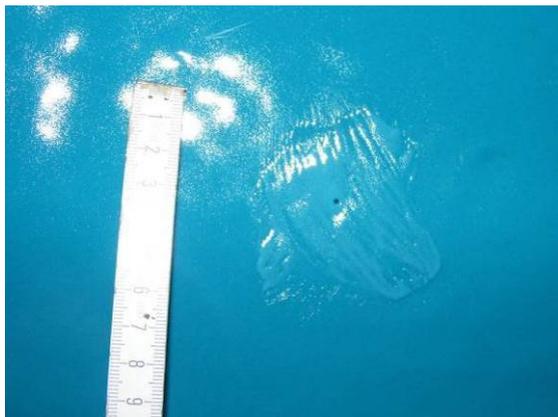
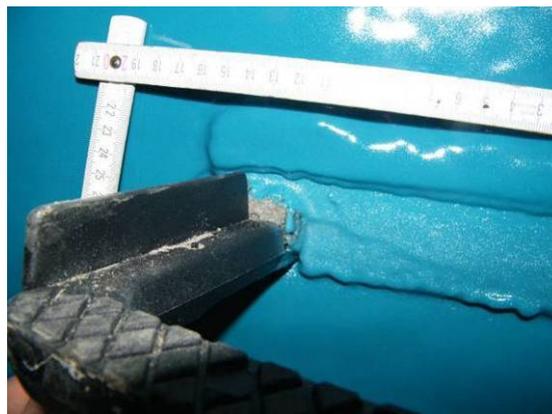
Vor der Flutung des Versuchsstandes waren bei einem Abklopfen in den Bereichen mit planmäßiger Verbundschwächung durch Trennmittel keine Hohlstellen zu erkennen. Vereinzelt zeigten sich Pinholes im Beschichtungsmaterial. Die Beschichtungsoberfläche war überwiegend glatt, in den Ringfugen z.T. aber auch von unebener Struktur.

Bild 102 Oldodur-Beschichtung ohne Grundwassereinwirkung: Pinhole in der Beschichtung (links) und geringfügig fehlendes Beschichtungsmaterial im Bereich einer Steigbügeleinbindung (rechts)

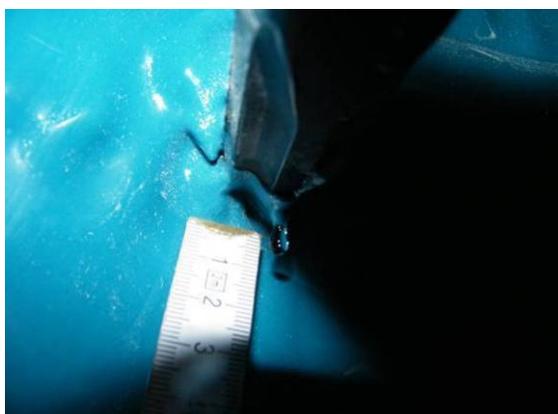
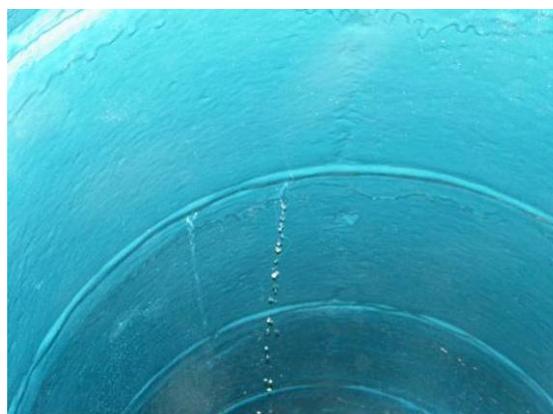
Im Beobachtungszeitraum bildeten sich an einer Steigbügeleinbindung Wassertropfen, die eine Infiltrationsintensität von ca. 0,1 ml/s (entspricht etwa 8,6 l/d, vgl. Bild 103, links) hatten. Weitere Auffälligkeiten an der Beschichtung waren zu diesem Zeitpunkt nicht erkennbar.

Unmittelbar nach dem Aufbringen von GW II zeigten sich in der Schachtringfuge 7 im vor der Reinigung präparierten Bereich (SF 7 p) zwei Undichtigkeiten mit einer gesamten Infiltrationsmenge von ca. 40 ml/s (entspricht etwa 3,4 m³/d, vgl. Bild 103, rechts). Das Wasser infiltrierte durch Löcher in der Beschichtung, die im Bereich der Schachtringfuge 7 an Stellen mit ungleichmäßigem Materialauftrag entstanden sind. Die Infiltration durch diese Fehlstellen schwankte über den Beobachtungszeitraum geringfügig.

Bild 103 Oldodur-Beschichtung mit Grundwassereinwirkung: Wassertropfen an einer Steigbügeleinbindung (links), Wassereindrang im Bereich der obersten Schachtringfuge SF 7p (rechts)

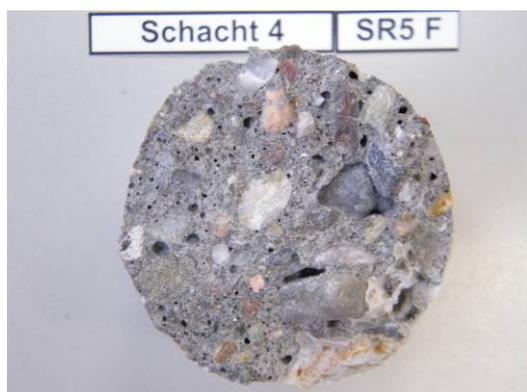
Die Haftzugprüfungen wurden an Stellen durchgeführt, die bei einem Abklopfen der Beschichtung auf eine Verbundwirkung schließen ließen. Stellen mit planmäßiger Verbundschwächung durch Trennmittel wurden grundsätzlich nicht auf Haftzugfestigkeit geprüft. An 16 Prüfstellen wurde die Haftzugfestigkeit messtechnisch bestimmt. Die wesentlichen Ergebnisse der Haftzugprüfungen sind in Tabelle 33 enthalten. Bei 14 Prüfungen trat ein Bruch in der Klebefuge auf. Hier stellt der gemessene Wert lediglich eine untere Grenze der tatsächlichen Verbundfestigkeit von Beschichtung und Untergrund dar. In zwei Fällen trat der Bruch im Betonuntergrund auf (vgl. Bild 105).

Bild 105: Bruchstelle, exemplarisch für ein vollständiges Versagen im Betonuntergrund
