Sanierung von Abwasserschächten

- Untersuchung von Materialien und Systemen zur
Abdichtung und Beschichtung -

Endbericht zum Forschungsprojekt:

IKT - Institut für Unterirdische Infrastruktur gGmbH
Exterbruch 1
45886 Gelsenkirchen

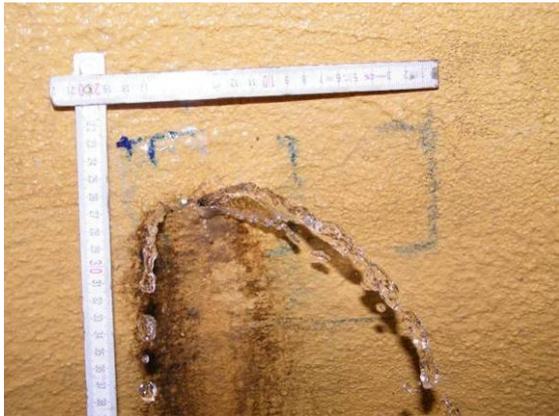
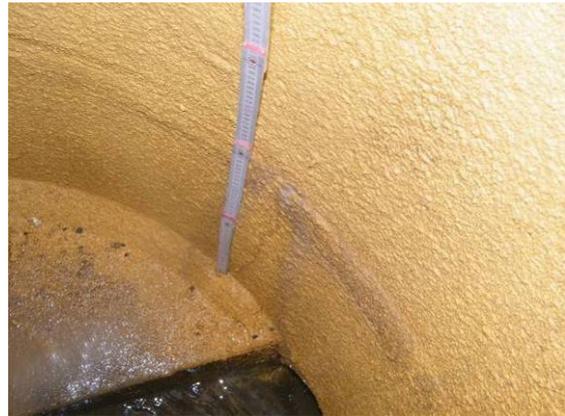
Im Beobachtungszeitraum zeigten sich an den Hohlstellen aus planmäßiger Verbundschwächung durch Trennmittel in Schachtring 2 und 4 (FU 2 und FU 4, jeweils in den vor der Reinigung präparierten und nicht präparierten Bereichen) sowie den reprofilierten Schachtringfugen SF 1, SF 4 und SF 5 Undichtigkeiten in unterschiedlicher Intensität (vgl. Bild 110). In den Ringfugen waren dabei die stets die vor der Reinigung mit einem Pflanzefett präparierten Bereiche betroffen. Dabei traten die Undichtigkeiten zunächst im unteren Bereich des Schachtes auf, mit andauernder Versuchszeit jedoch auch in höher gelegenen Bereichen mit planmäßig eingebauten Vorschädigungen.

Bild 110 Polyfill-Beschichtung unter Grundwassereinwirkung GW II - Langzeit: Wassereindrang im Bereich einer Hohlstelle aus planmäßiger Verbundschwächung durch Trennmittel FU 2 (links), geringfügiger Wassereindrang im Bereich einer vorgeschädigten, reprofilierten Schachtringfuge SF 1 (rechts)

Im vor der Reinigung nicht präparierten Bereich einer Hohlstelle aus planmäßiger Verbundschwächung durch Trennmittel in Schachtring 2 (FU 2) konnte eine maximale Infiltrationsmenge von ca. 86 ml/s (entspricht ca. 7,4 m³/d) gemessen werden. Zum Ende der Versuche war hier kein Wassereindrang mehr feststellbar, da sich die Bohrlöcher dieser planmäßigen Fehlstelle mit Feinstanteilen aus dem Boden zugesetzt haben (vgl. Bild 111, links). Ein Bohrkern konnte aus dieser Fehlstelle gewonnen werden. Das Bild zeigt den Kern mit einer Bohrung sowie dem Bodenmaterial, dass das Bohrloch über eine Länge von etwa zwei Zentimeter als Pfropfen verschlossen hat.

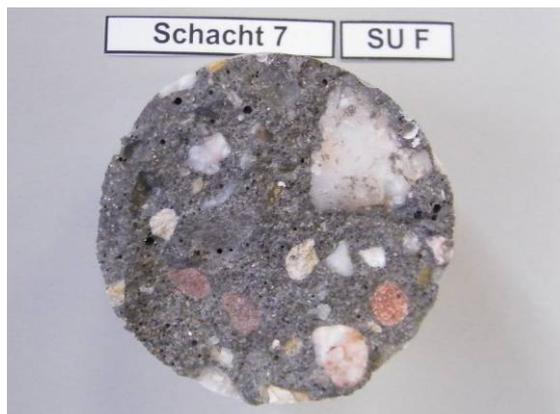
Die Haftzugprüfungen wurden an Stellen durchgeführt, die bei einem Abklopfen der Beschichtung auf eine Verbundwirkung schließen ließen. Stellen mit planmäßiger Verbundschwächung durch Trennmittel wurden grundsätzlich nicht auf Haftzugfestigkeit geprüft. An 16 Prüfstellen wurde die Haftzugfestigkeit messtechnisch bestimmt. Die wesentlichen Ergebnisse der Haftzugprüfungen sind in Tabelle 35 enthalten. Bei nahezu allen Prüfungen trat ein Bruch in der Klebefuge auf. Hier stellt der gemessene Wert lediglich eine untere Grenze der tatsächlichen Verbundfestigkeit von Beschichtung und Untergrund dar. Vereinzelt lag der Bruch auch im Betonuntergrund (vgl. Bild 112).

Bild 112: Bruchstelle exemplarisch für ein vollständiges Versagen im Betonuntergrund

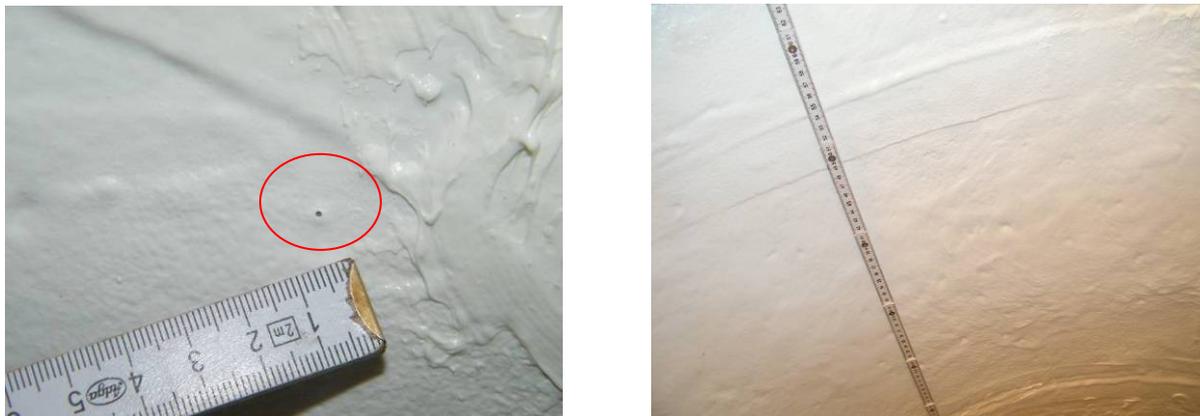
Vor der Flutung des Versuchsstandes war keine der Hohlstellen aus planmäßiger Verbundschwächung durch Trennmittel bei einem Abklopfen akustisch wahrnehmbar. Vereinzelt befanden sich Pinholes im Beschichtungsmaterial. Die Beschichtungsoberfläche ist überwiegend glatt, z.T. in den Ringfugen aber auch von unebener Struktur (vgl. Bild 116).

Bild 116 Ultracoat-Beschichtung ohne Grundwassereinwirkung: Beispiel für ein Pinhole in der Beschichtung (links), Beispiel für einen geringfügig stärker strukturierten Bereich der Beschichtung (rechts)

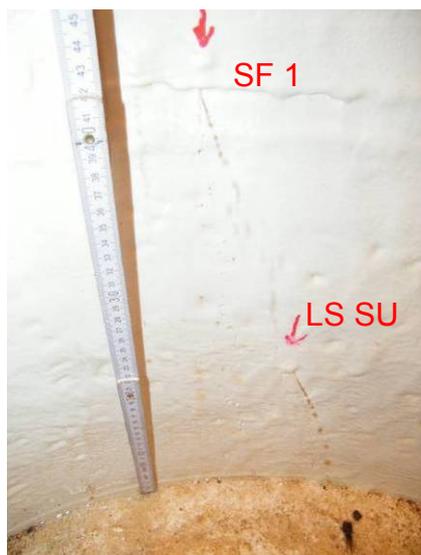
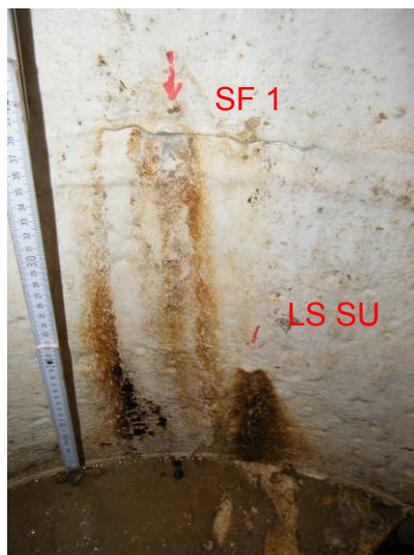
Bereits mit ansteigendem Grundwasser zeigten sich zwei Undichtigkeiten in der Beschichtung in Bereichen mit planmäßig eingebauten Fehlstellen auf der vor Reinigung unpräparierten Seite des Schachtes. In einem Fall war dies die Schadstelle LS SU, in dem zweiten Fall SF 1 (vgl. Bild 117). Zu Beginn wurde in der Summe ein Wassereindrang von ca. 2 ml/s (entspricht etwa 0,17 m³/d) gemessen.

Die Infiltration durch die bereits o.g. Fehlstellen schwankte über die Versuchslaufzeit, nach etwa zwei Wochen mit anstehendem Außenwasserdruck GW II erhöhte sich die infiltrierende Menge in der Summe von etwa 4 ml/s (entspricht etwa 0,35 m³/d) auf ca. 6 ml/s (entspricht etwa 0,5 m³/d). Zum Versuchsende hingegen wurde nur noch ein Wassereindrang von 0,2 ml/s (entspricht etwa 17 l/d) gemessen. Auch hier ist es sehr wahrscheinlich, dass sich die Bohrlöcher der planmäßig eingebauten Schadstellen mit Feinstanteilen aus dem Boden zugesetzt haben (vgl. Abschnitt 6.2.3.5).

Bild 117 *Ultracoat-Beschichtung unter Grundwassereinwirkung: Wassereindringung durch zwei Fehlstellen in der Beschichtung an den Schadstellen LS SU und SF 1 zu Beginn der Flutung des Versuchsstandes (links) und zum Ende (rechts)*

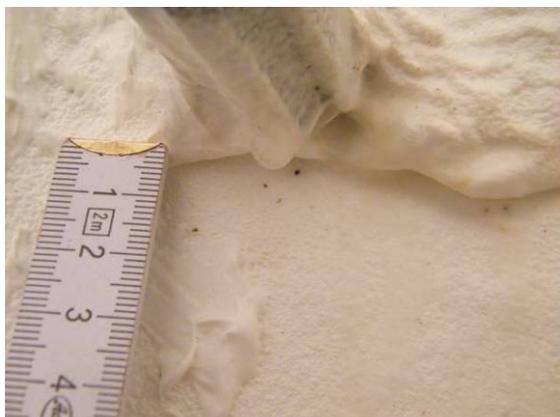
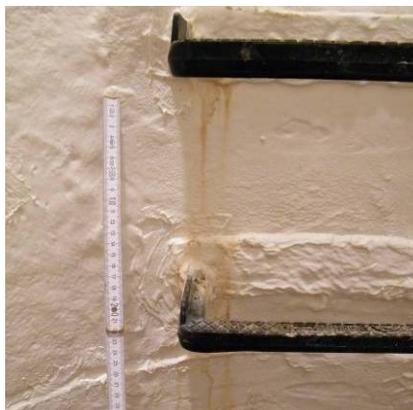
Darüber hinaus zeigte sich an einem Steigbügel in Schachtring 5 nach etwa acht Wochen mit anstehendem Außenwasserdruck ein geringfügiger, nicht messtechnisch erfassbarer Wassereindringung in Form von braunen Schmutzwasserfließspuren und einzelnen Wassertropfen (vgl. Bild 118).

Bild 118 *Ultracoat-Beschichtung unter Grundwassereinwirkung: Wassertropfen an einer Steigbügeleinbindung (links) und bräunliche Fließspuren unterhalb dieser zum Ende der Beobachtungszeit (rechts)*

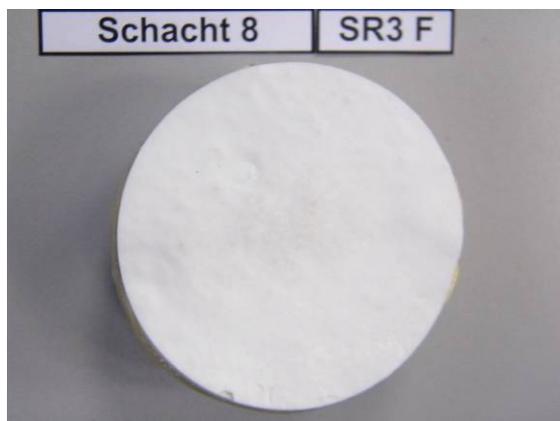
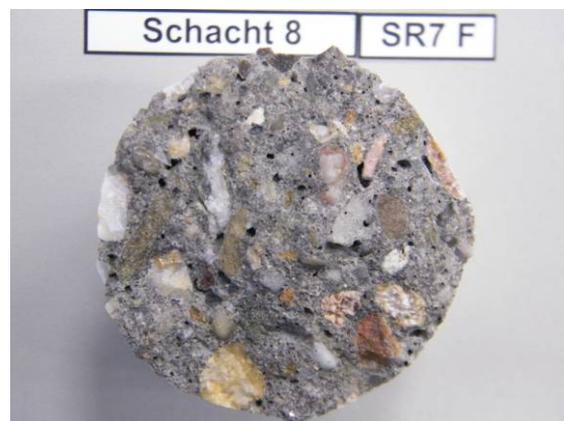
Beschichtung und Untergrund dar. Die übrigen Prüfstellen versagten entweder vollständig im Betonuntergrund oder im Beschichtungsmaterial (vgl. Bild 119).

Bild 119 Bruchstellen, exemplarisch für ein vollständiges Versagen in der Beschichtung (links) und im Betonuntergrund (rechts)

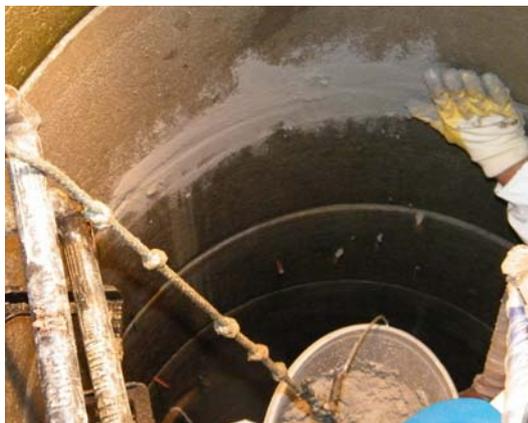
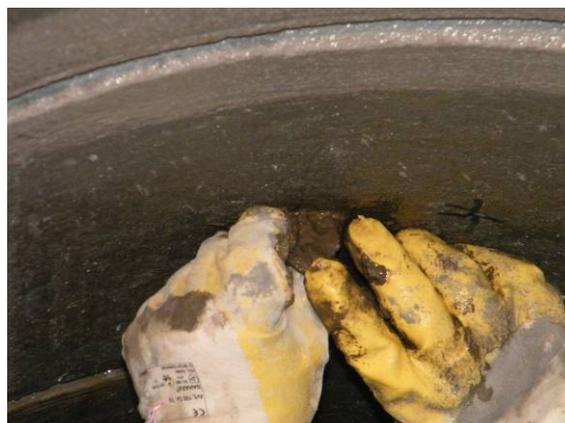
Bild 120 Mörtelabdichtung: Eindrücken des Reparaturmörtels von Hand in die Schachtringfuge (links); Eindrücken von Stopfmörtel in die Schadstelle (rechts)

1. Verschließen von Schadstellen mit starkem Wassereindrang mittels Stopfmörtel (vgl. Bild 124, rechts) und ggf. auch mit Holzdübeln;
2. Verfüllen der Schachtringfugen mit Reparaturmörtel (vgl. Bild 124, links);
3. Trocknen des Schachtes zur Kontrolle der einzelnen Abdichtungen auf nachdrückende Feuchtigkeit;
4. Bei nachdrückendem Wasser im Bereich der Schadstellen großflächiges Verreiben des Flächenabdichtungsmörtels auf der Schachtwand;
5. Nochmalige Kontrolle des Abdichtungserfolgs;

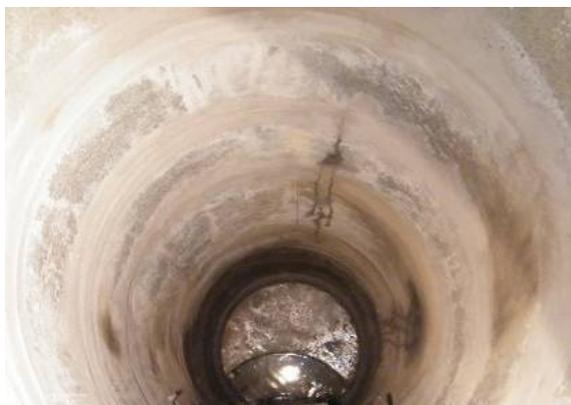
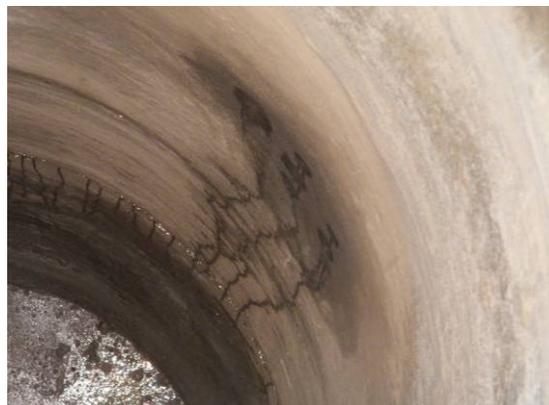
Deutlich erkennbar war der Wassereindrang (vgl. Bild 121, links) durch die Schachtringfuge SF 4. Auch an den Schachtringfugen SF 1 und SF 2 sowie an den Schadstellen FU 2 und FU 4 zeigte sich Feuchtigkeit (vgl. Bild 121, rechts). Eine Feuchtefahne befand sich zudem an der lokalen Schadstelle LS 5 und darüber an einer Stelle in der Schachtringfuge SF 6.

Bild 121 Abdichtungsergebnis: Feuchteindrang in den Schacht (links); Detailaufnahme der tiefer liegenden Undichtigkeiten (rechts)

An den o.g. Stellen wurde eine Nachabdichtung mittels Polyurethanharzinjektion durchgeführt (vgl. Abschnitt 6.3.2.5). Im Verlauf der Injektionsarbeiten konnten geringe Feuchtfahnen auch in der Schachtringfuge SF 7 festgestellt werden, sodass auch in diese Polyurethanharz injiziert wurde.

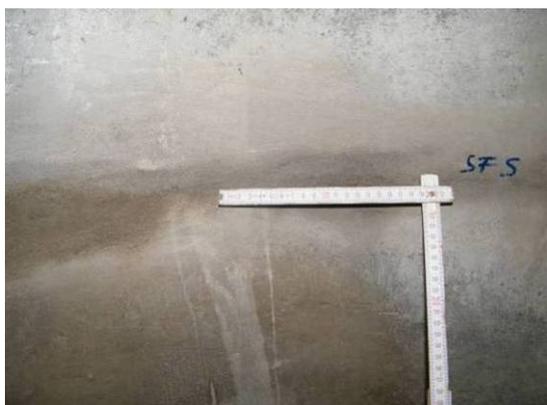
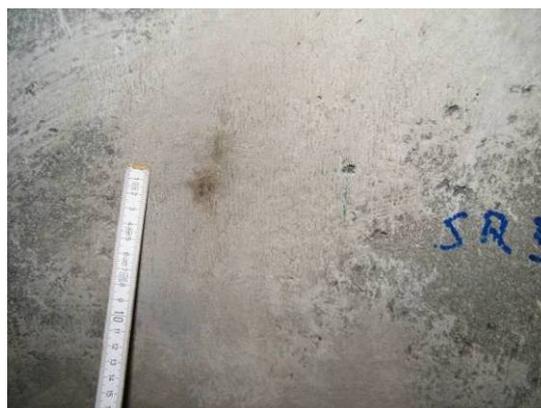
Im Beobachtungszeitraum jedoch bildeten sich Feuchtfahnen mit geringer Ausdehnung an den Schadstellen FU 2 und FU 4 sowie SF 1 aus. Die lokalen Schädigungen hingegen waren in dem unteren Bereich des Schachtes und an der obersten Schadstelle in Schachtring 7 (LS 7) dicht, jedoch zeigte sich eine Feuchtfahne an der Schadstelle LS 5 (vgl. Bild 122).

Bild 122 Abdichtungsergebnis mit Mörteln: Feuchtfahnen an den höher liegenden Reparaturstellen des Schachtes in SF 5 (links) und LS 5 (rechts)

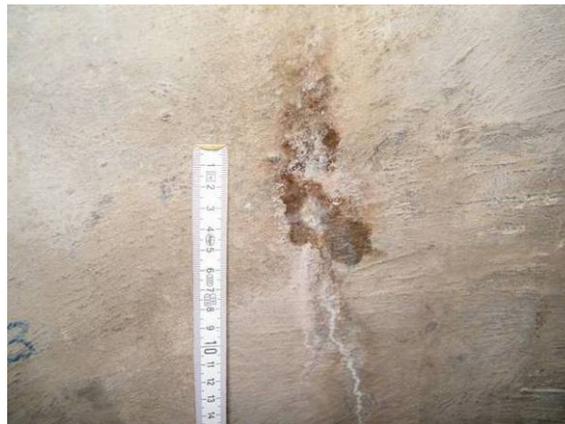
Lediglich an den abgedichteten Schachtringfugen SF 3 und SF 5 waren nun auch Feuchtfahnen vorhanden, die im unteren Bereich des Schachtes jedoch erkennbar größer waren als im oberen Bereich (vgl. Bild 123).

Bild 123 Abdichtungsergebnis mit Mörteln: Feuchtfahnen in den unteren Bereichen des Schachtes an SF 3 (links) und LS 3 (rechts)

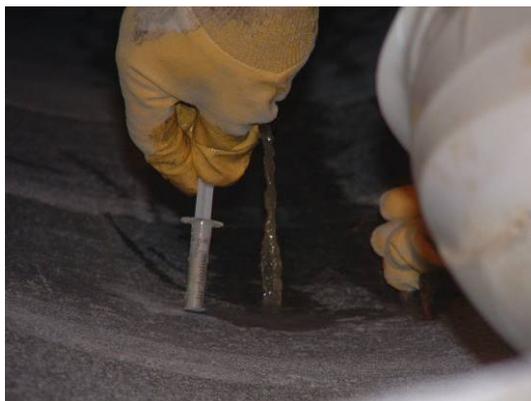
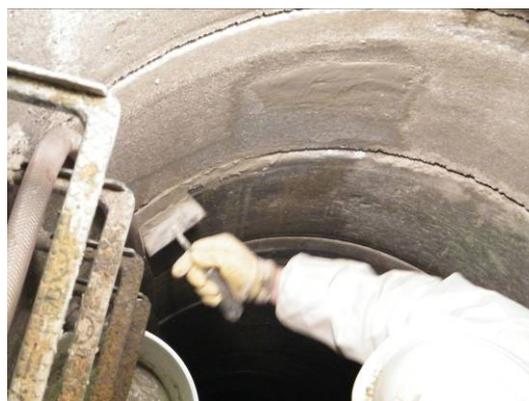
Bild 124 Lokale Abdichtung bei starkem Wassereindrang mittels „Trockenmörtel-Injektion“ (links); abgedichtete Fehlstellenbereiche (rechts)

1. Verschließen von Schadstellen mit starkem Wassereindrang mittels Blitzzement (vgl. Bild 124, links) und ggf. auch mit Holzdübeln;
2. Auftragen der Grundierung auf flächig abzudichtende Bereiche;
3. Anmischen und Auftragen der Dichtschlämme auf flächige Bereiche der Wandung, Hereindrücken der in steiferer Konsistenz hergestellten Schlämme in die abzudichtenden Bereiche der Ringfugen (vgl. Bild 124, rechts);
4. Aufstreichen des Oberflächenschutzes zur Versiegelung der abgedichteten Bereiche.

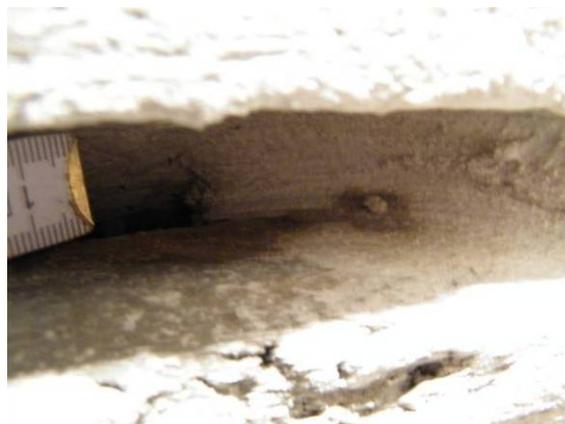
Vereinzelt zeigten sich blau-weiße Verfärbungen an den abgedichteten Reparaturstellen (vgl. Bild 125, rechts). Ein Feuchteeintrag konnte hier nicht festgestellt werden. Im Gegensatz dazu zeigte sich zum Ende des Beobachtungszeitraums an zwei abgedichteten Ringfugen SF 5 und SF 7 jeweils am Rand der Reparaturstellen eindringende Feuchtigkeit in Form von Feuchtefahnen (vgl. Bild 126, links) unterschiedlicher Ausdehnung. Ein Blick in die Ringfugen (vgl. Bild 126, rechts) ließ erkennen, dass die Ursache für den Wassereindrang in Hinterläufigkeiten an den Reparaturstellen begründet war. Das Abdichtungsmaterial ist in den Spalt der Ringfuge so tief wie möglich (zurückliegende Schachtwand) eingebracht bzw. eingedrückt worden. Jedoch drang die Feuchtigkeit zwischen der zurückliegenden Schachtwand und dem eingebauten Abdichtungsmaterial in die neben der Reparaturstelle offene Ringfuge in den Schacht hinein.

Bild 126 Partielle Abdichtung einer Schachtringfuge: Beispiel für einen geringen Feuchteeintrag an einer Schadstelle bedingt durch Hinterläufigkeit (links), Feuchteindrang neben einer Reparaturstelle (rechts)

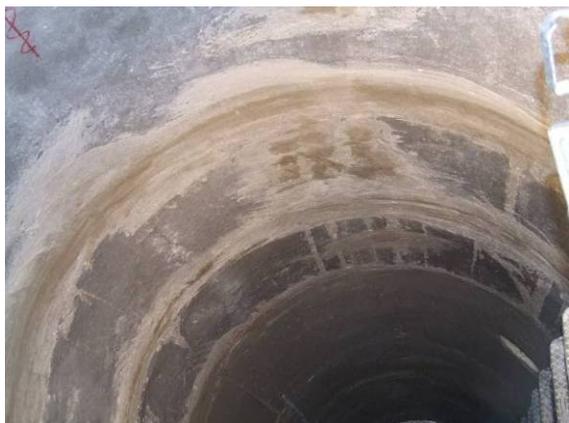
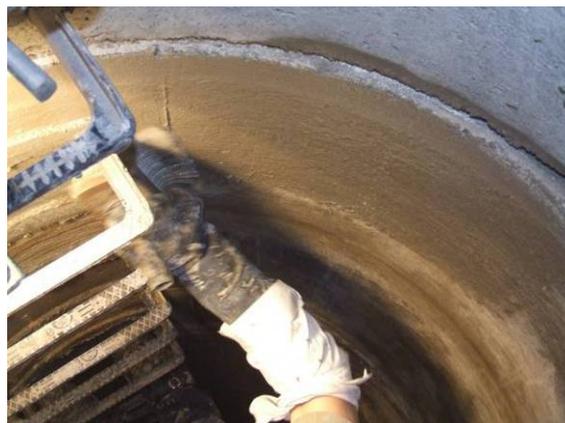
Bild 127 Abdichtung mit einem kristallbildnerhaltigen Mörtel: Verfüllte Ringfugen in der Schachtwand (links); Aufquasten der Schlämme (rechts)

1. Stoppen von starkem Wassereintritt mittels Patch´n Plug und ggf. auch durch Einschlagen von Holzdübeln in die Schadstellen;
2. Reprofilieren von Ringfugen und Ausbrüchen in der Schachtwandung (vgl. Bild 127, links);
3. Aufbringen des Kristallbildners bzw. Mörtels in schlämmfähiger Konsistenz auf die Schachtwand von oben nach unten (vgl. Bild 127, rechts);
4. Aufsprühen des Oberflächenschutzes auf die Schlämme.

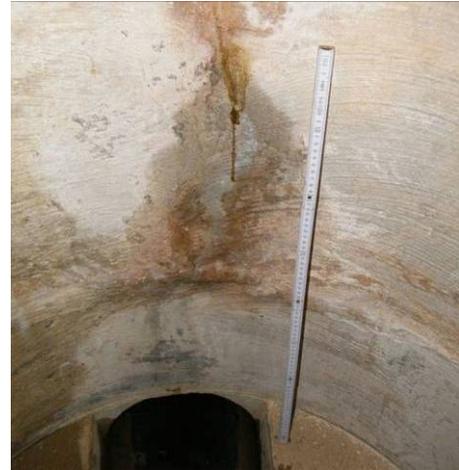
Die aufgetragene Mörtelschlämme erwies sich als minderfest und konnte bspw. mit einem Zollstock abgeschabt werden (vgl. Bild 129, links). Darüber hinaus sah die Oberfläche der Mörtelschlämme vergleichsweise uneinheitlich aus.

Bild 129 Minderfeste Mörtelschlämme kann mit einem Zollstock abgeschabt werden (links); bereichsweise dunkle Verfärbungen der Mörtelschlämme ohne erkennbare Undichtigkeiten (rechts)

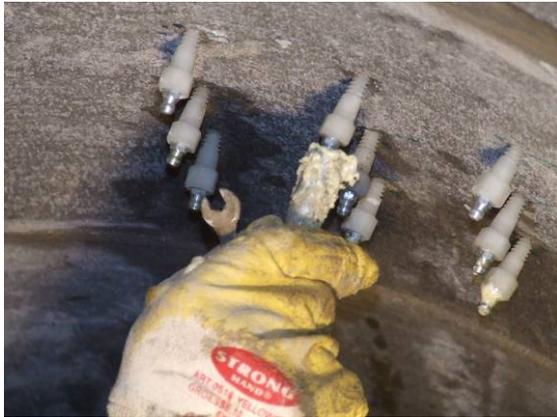
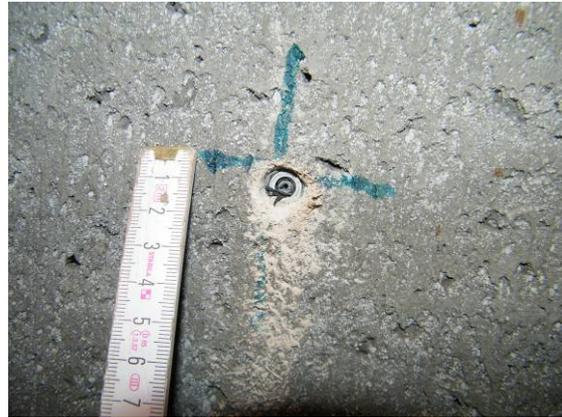
Bild 130 Injektion von Polyurethan durch Konuspacker an der Schadstelle FU 4 (links); abgedichtete Fehlstelle LS 3 nach Abschluss der Injektionsarbeiten (rechts)

1. Verdämmen der Schachtringfugen mittels Hinterfüllschnüren aus Schaumstoff und Blitzmörtel;
2. Bohren von Löchern zur Aufnahme der Packer in den Schadstellen;
3. Einschlagen der Packer in die Bohrlöcher;
4. Verpressen des Injektionsmaterials von unten nach oben im Schacht (vgl. Bild 130, links);

5. Entfernen der Packer (um den Abdichtungserfolg auch an den Packerbohrungen sehen zu können, wurden diese im Rahmen der Versuche nicht mit einem Mörtel verschlossen, vgl. Bild 130, rechts);
6. Entfernen von überschüssigem und in den Schacht eingedrungenem Injektionsmaterial.

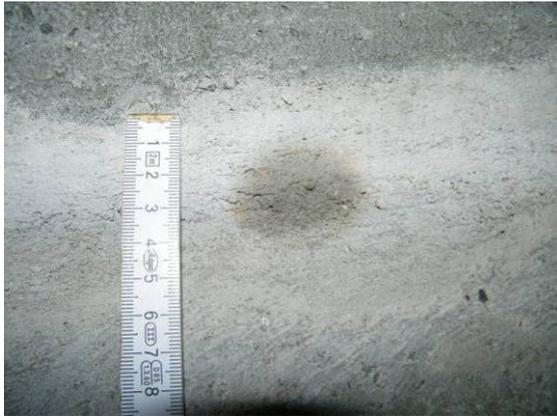
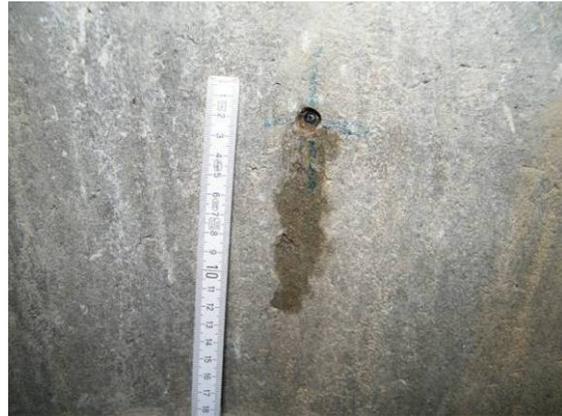
In den nachfolgenden Untersuchungen waren Feuchtefahnen in Bereichen von planmäßigen Fehlstellen sowohl in drei Schachtringfugen (SF 3, SF 5 und SF 7), als auch in den Schachtringen in der unteren Hälfte des Schachtes zu erkennen (vgl. Bild 131). In diesen Fällen handelte es sich um die flächigen Undichtigkeiten FU 2 und FU 4 sowie um die lokalen Schädigungen LS SU und LS 3.

Bild 131 Feuchtestellen an sanierten Schadstellen: Bereich einer Schachtringfuge SF 5 (links); geringfügiger Wassereindrang bei LS 3 (rechts)

Zwei der Fehlstellen, z.B. LS 3 (vgl. Bild 131, rechts), an denen zunächst Feuchtestellen vorhanden waren, trockneten zum Ende des Beobachtungszeitraums nahezu vollständig ab. Die Untersuchung der Injektionskörper auf der Außenseite des Schachtes ließen keine Risse oder offensichtliche Poren erkennen. Auch waren die injizierten Schadstellen weiträumig mit Material umgeben (vgl. Bild 133), so dass etwaige Fließwege des Wassers durch den Injektionskörper und die Schadstellen (vgl. Bild 134, Schnitt durch den Injektionskörper) nicht nachvollziehbar waren. Denkbar ist, dass Sedimente des Bodens zusammen mit Materialresten in den Schadstellen bzw. Bohrungen über den Zeitraum einen Pfropfen gebildet haben, der diese Schadstellen verschlossen hat (vgl. Untersuchung einer zugesetzten Fehlstelle in Abschnitt 6.2.3.5, Bild 111).

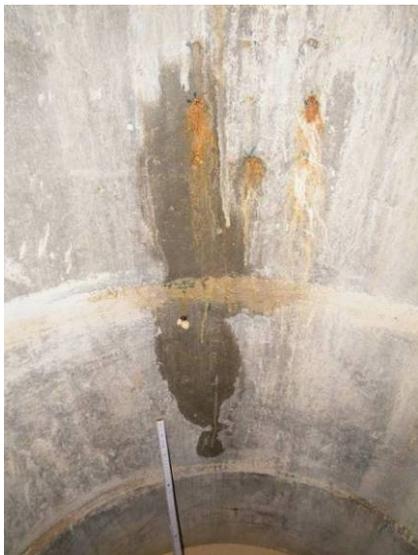
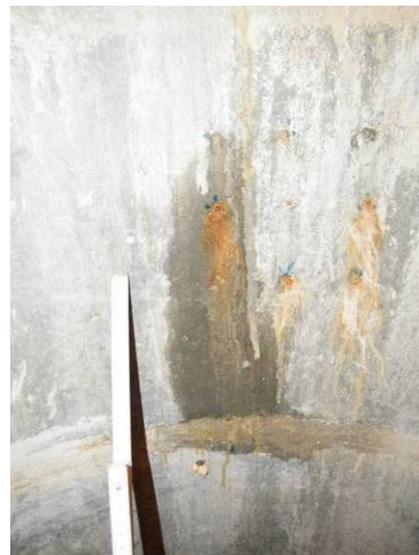
Die Feuchtestellen variierten in ihrer Ausdehnung über die gesamte Versuchslaufzeit (vgl. Bild 132).

Bild 132 Schadstelle „flächige Undichtigkeit“ FU 2 während der Beobachtungszeit: größere Ausdehnung der Feuchtestelle etwa 16 Wochen nach Sanierung (links) und geringere Ausdehnung nach etwa 19 Wochen (rechts)

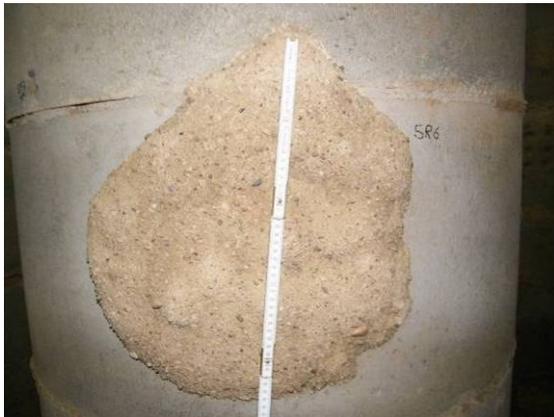
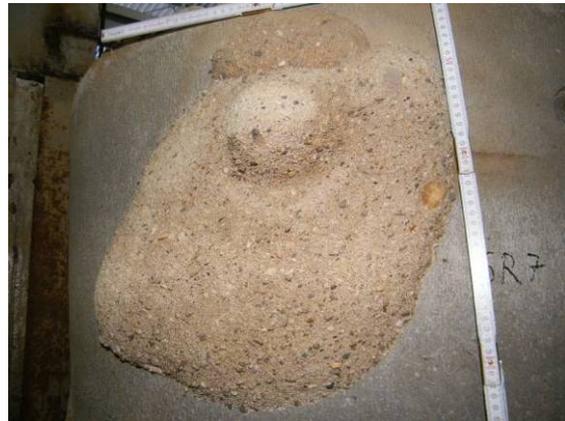
Bild 133 Polyurethan-Injektionskörper einer abgedichteten Fehlstelle FU 6 (links) und LS 7 (rechts)

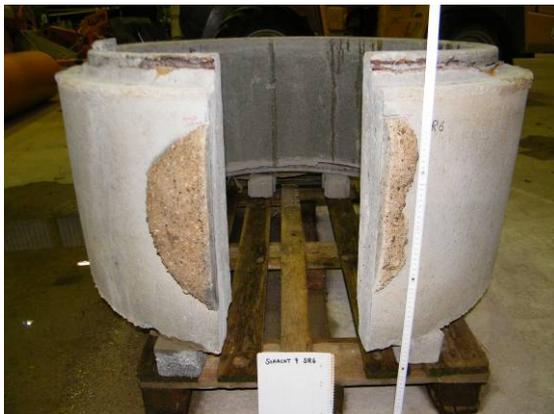
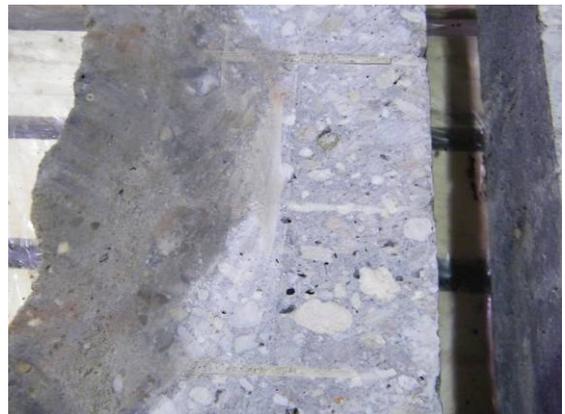
Bild 134 Schnitt durch Betonfertigteiltring mit Polyurethan-Injektionskörper einer abgedichteten Fehlstelle FU 6 (links), Seitenansicht von Schachtring und Injektionskörper mit Injektionsmittel in der Schadstelle (rechts)

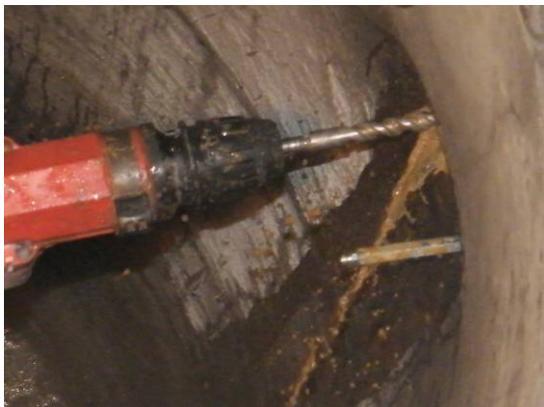
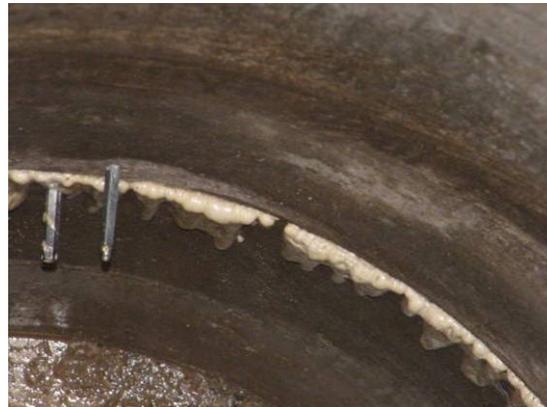
Bild 135 Bohren eines Packerlochs (links), ausgetretenes und ausreagiertes Polyurethanharz aus der verdämmten Schachtringfuge SF 2 (rechts)

1. Verdämmen der Schachtringfugen mit einem Reparaturmörtel (entfällt hier);
2. Bohren von Löchern zur Aufnahme der Packer (vgl. Bild 135, links);
3. Setzen der Injektionspacker;
4. Verpressen des Injektionsharzes (vgl. Bild 135, rechts);
5. Kontrolle der Dichtwirkung und ggf. erneute Injektion;
6. Entfernen der Packer.

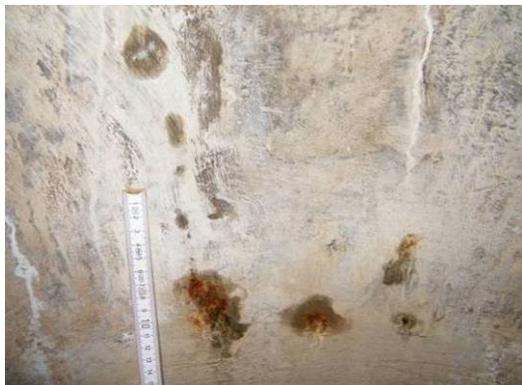
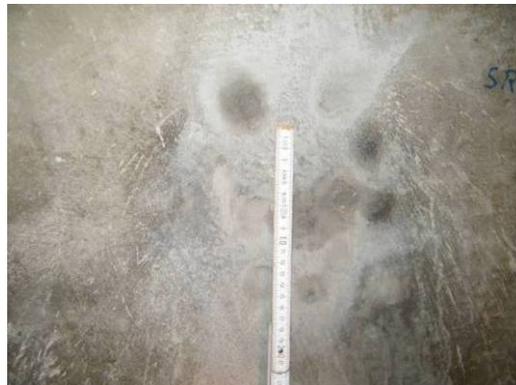
Im gesamten Beobachtungszeitraum war ein geringfügiger Feuchteindrang in Form von Feuchtfahnen in begrenzten Bereichen aller Schachtringfugen (vgl. Bild 137) und den abgedichteten Schadstellen FU 2 und FU 4 zu erkennen (vgl. Bild 136).

Bild 136 Abgedichtete Fehlstellen FU 2 mit Feuchtfahnen und bräunlichen Anhaftungen von eindringendem Injektionsmaterial (links) und FU 4 mit geringfügigen Feuchtfahnen (rechts)

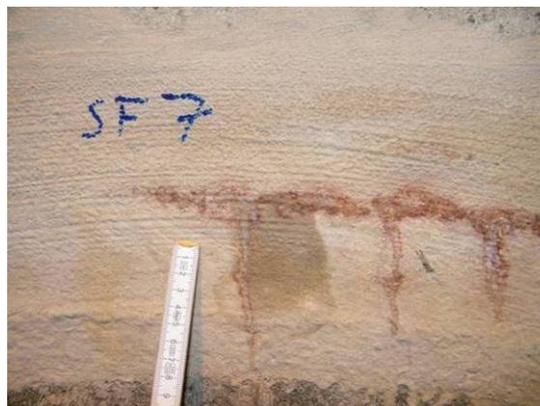
Vereinzelt konnten rötliche Verfärbungen auf dem Mörtel festgestellt werden (vgl. Bild 137, rechts).

Bild 137 Abgedichtete Schachtringfugen SF 6 und 7: Geringfügiger Feuchteindrang (links) und rötliche Verfärbung des Mörtels (rechts)

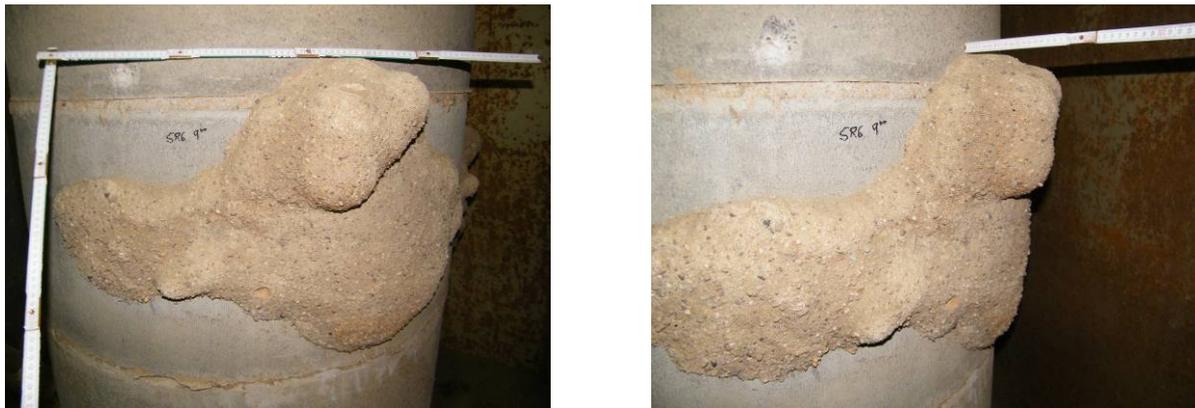
Bild 138 Polyurethan-Injektionskörper an der sanierten Schadstelle FU 6 in seiner Ausdehnung (links) und Mächtigkeit (rechts)

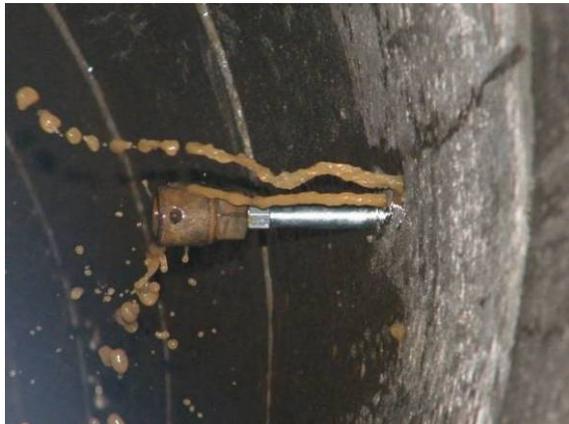
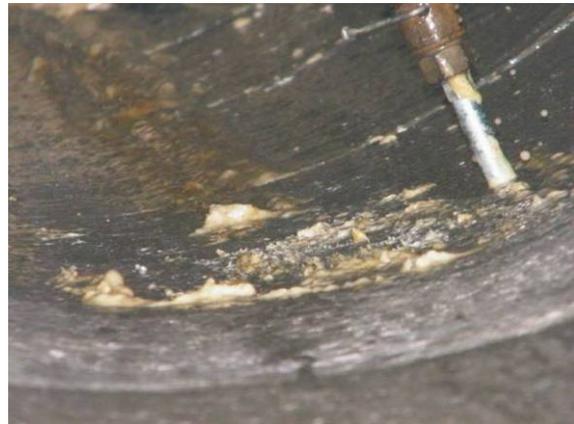
Bild 139 Injektion von Polyurethanharz: Wassereindrang im Umfeld des Packers an noch nicht abgedichteten Stellen innerhalb der Schadstelle FU 2 (links); abgedichtete Schadstelle FU 2 nach der Injektion (rechts)

1. Prüfen der vorhandenen Betonfestigkeit mittels Schmidt-Hammer;
2. Verdämmen der Schachtringfugen mittels Quellschlamm von unten nach oben im Schacht;
3. Setzen von Injektionspackern (vgl. Bild 139, links);
4. Verpressen des Injektionsharzes von unten nach oben im Schacht (vgl. Bild 139, rechts);
5. Entfernen von Überschussmaterial, das während der Injektion in den Schachttinnenraum eingedrungen war;
6. Entfernen der Packer und Verschließen der Packerlöcher mit einem Quellschlamm (um den Abdichtungserfolg auch an den Packerbohrungen sehen zu können, wurden diese im Rahmen der Versuche nicht mit einem Mörtel exemplarisch an den Schadstellen FU 2, 4 und 6 sowie LS SU verschlossen);

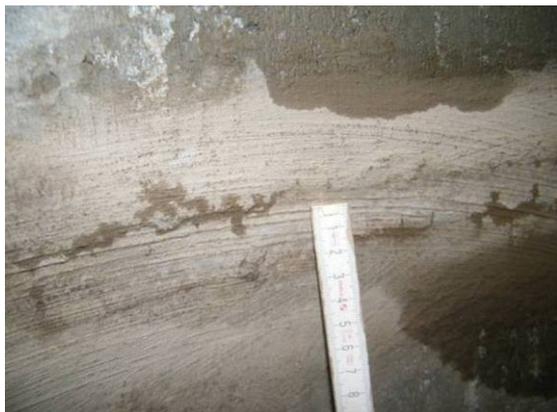
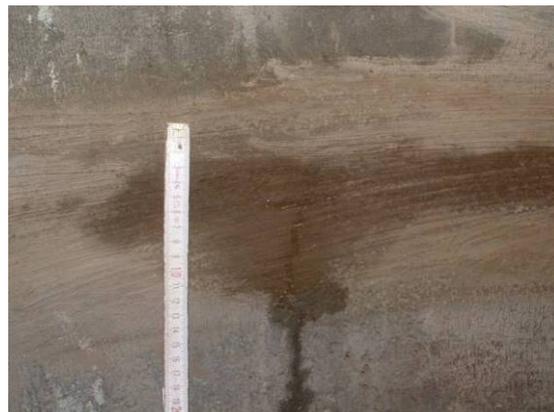
In den nachfolgenden Untersuchungen waren Feuchtefahnen an nahezu allen Schachtringfugen vorhanden. Die Feuchtigkeit drang durch Risse in der Verdämmung ein (vgl. Bild 140). Lediglich die unterste Schachtringfuge SF 1 zeigte keine Auffälligkeiten.

Bild 140 Beispiel für einen Feuchteintrang an der abgedichteten Schachtringfuge SF 5: Nach Trocknen des Bereichs wurde eindringendes Wasser aus einem Riss in der Verdämmung sichtbar (links); vollständig ausgebildete Feuchtefahne an dieser Stelle (rechts)

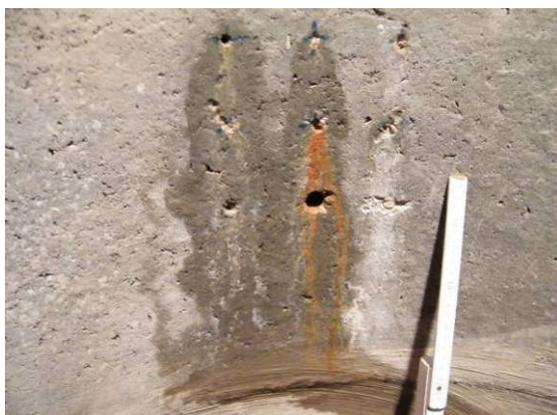
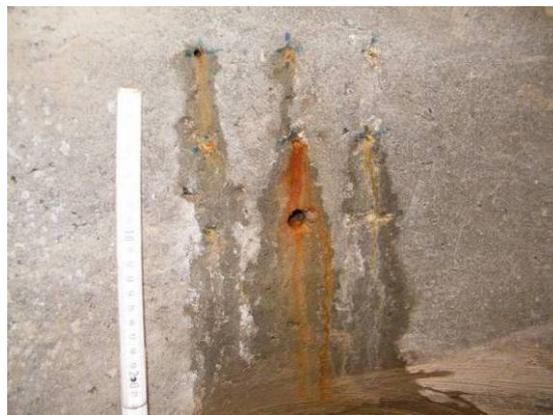
Darüber hinaus waren Feuchtefahnen an allen sanierten Schadstellen „flächige Undichtigkeit“ FU 2, 4 und 6 vorhanden. Diese variierten geringfügig in ihrer Ausdehnung über die gesamte Versuchslaufzeit. An einzelnen sanierten Schadstellen konnte auch der Eintrag von bräunlichem, minderfesten Material beobachtet werden (vgl. Bild 141).

Bild 141 Feuchtefahnen und Eintrag von bräunlichem, minderfesten Material an der sanierten Schadstelle FU 6 etwa sieben Wochen nach der Abdichtung (links) und nach etwa dreizehn Wochen (rechts)

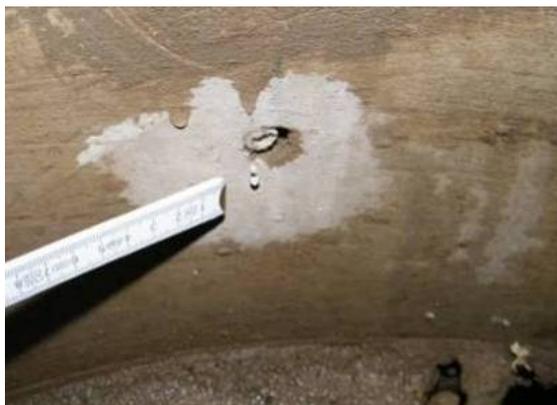
Eine weitere geringfügige und nur temporär auftretende Undichtigkeit war an der Schadstelle LS SU zu erkennen (vgl. Bild 142). Auch in diesem Fall wurde auf den üblichen Verschluss des Packerlochs mit einem Mörtel verzichtet, um den Abdichtungserfolg des Polyurethanharzes erkennen zu können. Die einzelnen Wassertropfen gelangten hier nicht zum Abfluss.

Bild 142 Sanierte Schadstelle LS SU: Nachdrückendes Wasser nach Trocknen dieses Bereichs als Tropfen aus dem Packerloch erkennbar

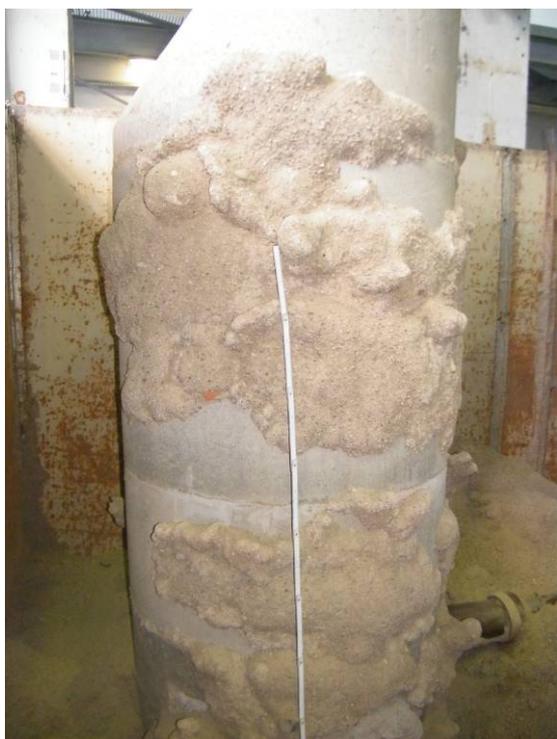
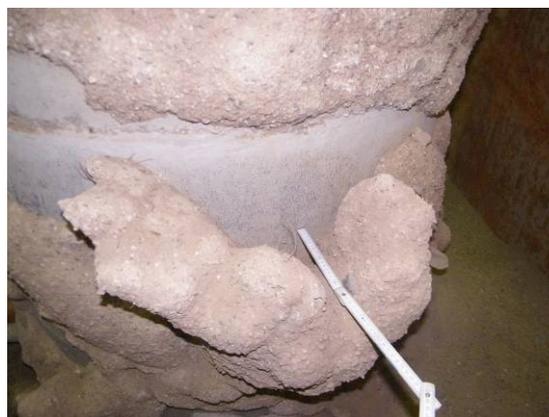
Bild 143 Polyurethan-Injektionskörper an der Schachtaußenseite (links), Detailaufnahme (rechts)

Die optische Inspektion der Injektionskörper gab keine Hinweise auf mögliche Fließwege des eingedrungenen Wassers. Alle Schadstellen waren auf der Außenseite des Schachtes großflächig durch die Injektionskörper bedeckt.

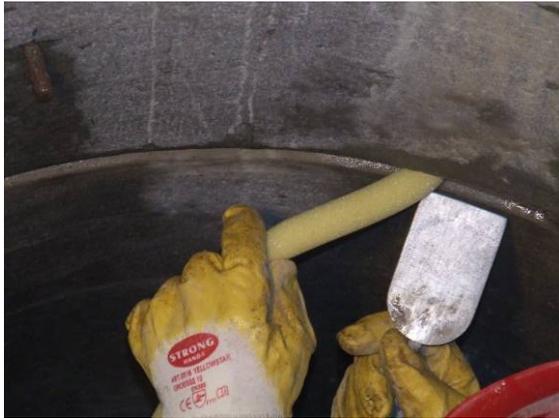
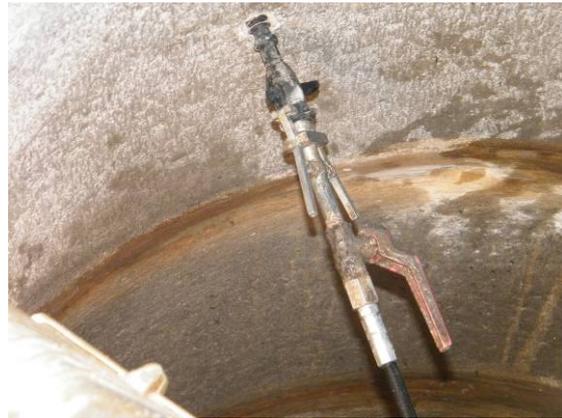
Bild 144 Einlegen einer Hinterfüllschnur in die Schachtringfuge (links); Verpressen einer einzelnen Schadstelle (rechts)

1. Verdämmen der Schachtringfugen mittels Hinterfüllschnüren aus Schaumstoff und Blitzmörtel (vgl. Bild 144, links);
2. Bohren von Löchern zur Aufnahme der Packer im Bereich der Schadstellen (vgl. Bild 144, rechts);
3. Einschlagen der Packer in die Bohrlöcher;
4. Verpressen des Injektionsmaterials, beginnend im Schachtunterteil;
5. Entfernen der Packer (um den Abdichtungserfolg auch an den Packerbohrungen sehen zu können, wurden diese im Rahmen der Versuche nicht mit einem Mörtel verschlossen).

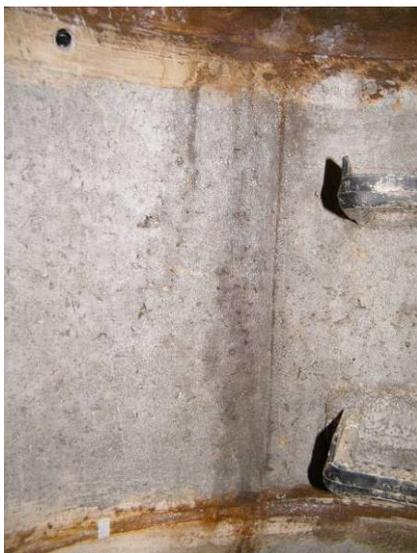
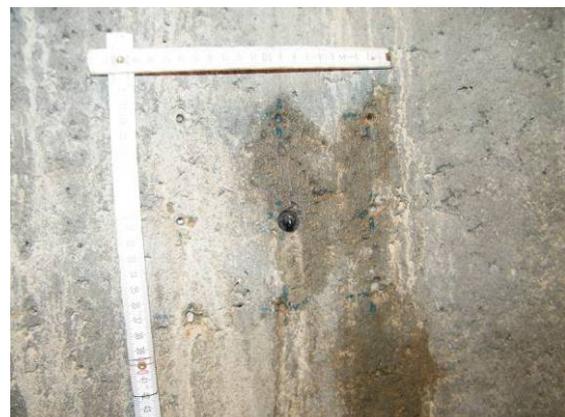
In den nachfolgenden Untersuchungen waren z. T. weiße Ausblühungen auf dem Mörtel der verdämmten Schachtringfugen sichtbar. Die oberen drei abgedichteten Ringfugen SF 5, 6 und 7 zeigten darüber hinaus Undichtigkeiten in Form von Feuchtefahnen (vgl. Bild 145, links).

Bild 145 Feuchtefahnen an den abgedichteten Schachtringfugen SF 5 und 6 (links); Feuchtefahnen im Bereich einer sanierten Schadstelle FU 2 (rechts)

Weitere Feuchtefahnen waren an zwei sanierten Fehlstellen FU 2 und 4 zu erkennen. Während des Beobachtungszeitraums veränderten sich diese Feuchtefahnen in

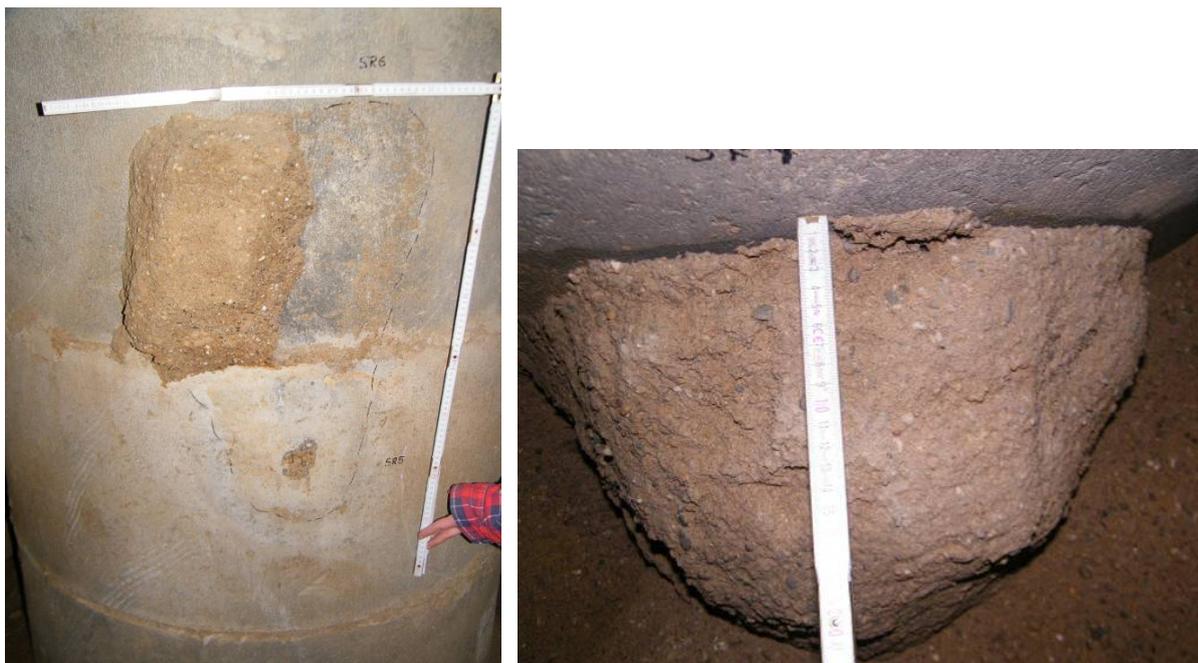
Bild 147 Acrylatgel-Injektionskörper, nur noch im linken Bereich als Teil des Ursprungskörpers anhaftend, Packerloch im unteren Bereich sichtbar (links); weiterer Injektionskörper, noch im unteren Bereich eingerdet und mit deutlichen Ablösungen im oberen Bereich (rechts)

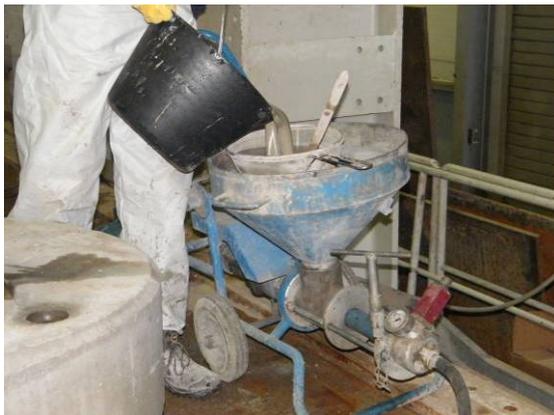
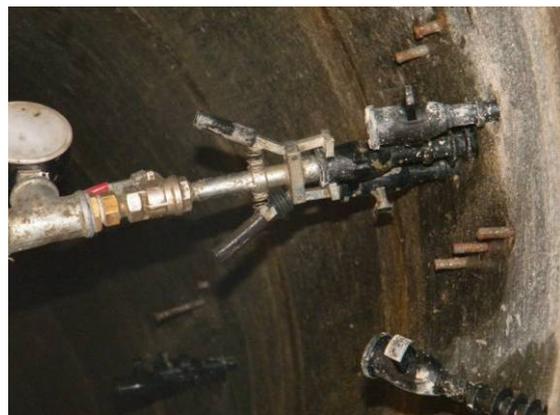
Bild 148 Befüllen der Förderpumpe mit Zementleim (links); Injektion in Fehlstelle (rechts)

1. Verdämmen der Schachtringfugen mittels Hinterfüllschnüren aus Schaumstoff und Blitzmörtel und Verschluss von starken Undichtigkeiten an den Fehlstellen mittels Holzdübeln;
2. Bohren von Löchern zur Aufnahme der Packer;
3. Einschlagen der Packer;
4. Verpressen des Zementleims (vgl. Bild 148);
5. Entfernen der Packer (um den Abdichtungserfolg auch an den Packern sehen zu können, wurden diese hier jedoch nicht entfernt).

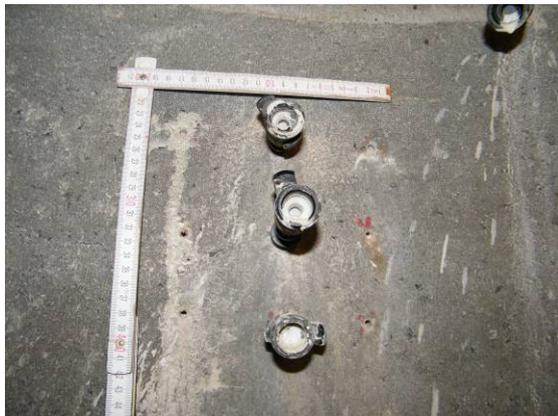
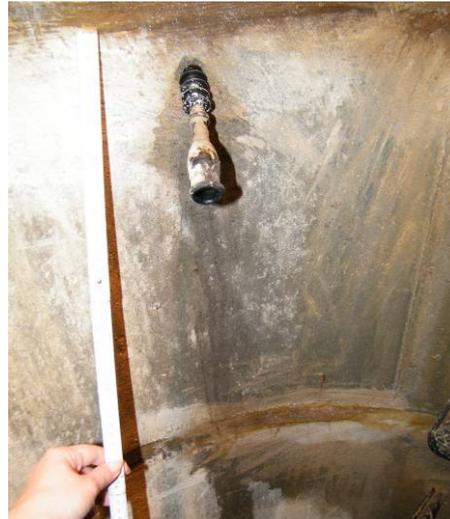
Lediglich an zwei Packern bildeten sich geringfügige Undichtigkeiten in Form von Feuchtfahnen (vgl. Bild 149, rechts).

Bild 149 Erfolgreiche Abdichtung des Schadens FU 6 (links); Wassereindrang durch einen Packer im Bereich der Schachtringfuge 6 (rechts)

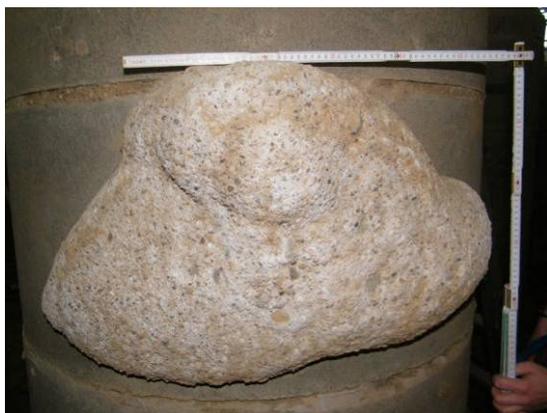
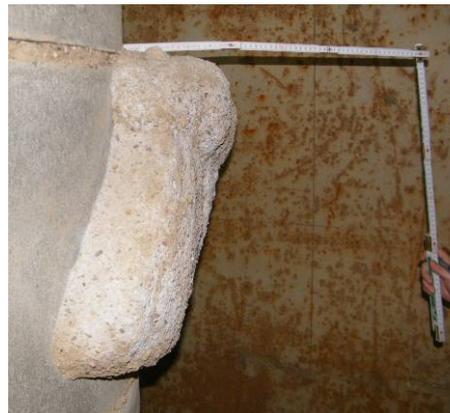
Bild 150 Zementleim-Injektionskörper an der sanierten Schadstelle FU 6 in der Ansicht (links) und in der Seitenansicht (rechts)

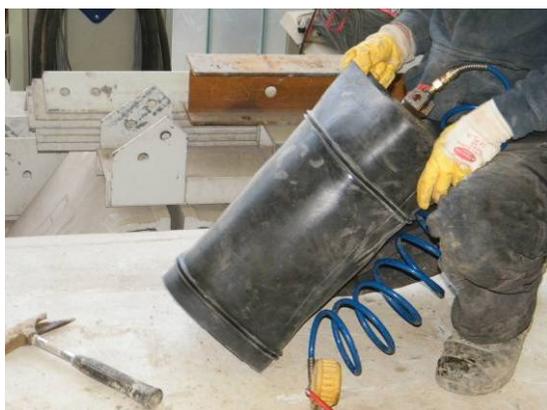
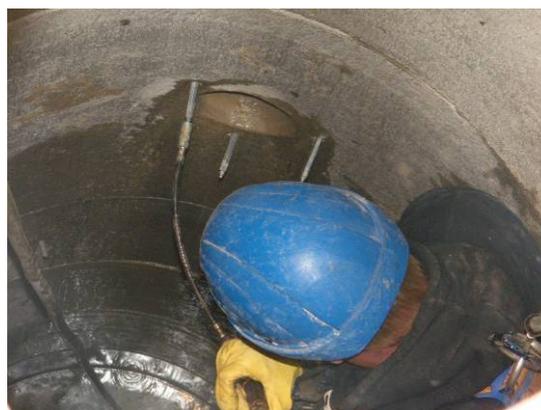
Bild 151 Herstellen einer temporären Abdichtung aus Absperrblase und Gummimantel einer Manschette DN 300 (links), Injektion eines Polyurethanharzes an einem Seitenzulauf DN 150 (rechts)

1. Verdämmen der Ringspalte DN 150 mit einem Blitzzement; im Schachtunterteil war der Wasserdruck an den Rohreinbindungen DN 300 jedoch zu hoch, um eine Verdämmung herzustellen, daher wurde eine temporäre Abdichtung mittels gummiummantelter Absperrblase hergestellt (vgl. Bild 151 links);
2. Bohren von Löchern zur Aufnahme der Packer;
3. Einschlagen der Packer;
4. Verpressen des Injektionsmaterials (vgl. Bild 151, rechts);
5. Entfernen der Packer (um den Abdichtungserfolg auch an Packern sehen zu können, wurden diese z.T. jedoch nicht entfernt);
6. Entfernen von Injektionsmaterial, das in den Schacht eingedrungen ist;
7. Entfernen der temporären Abdichtung (ummantelte Absperrblasen).

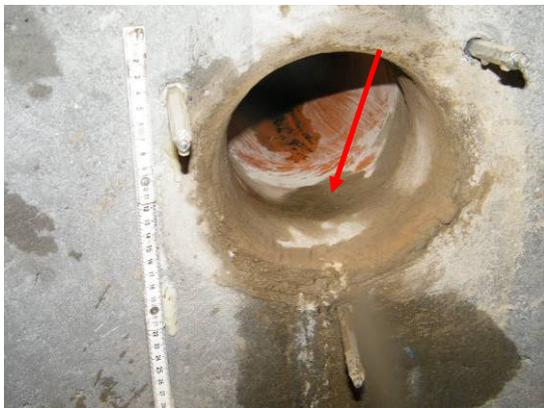
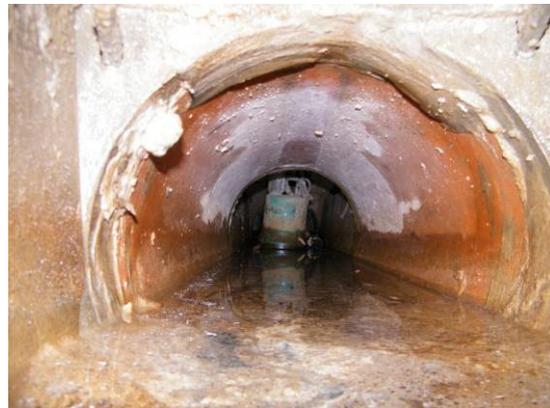
Die Kontrolle der abgedichteten Rohranbindungen nach einer Woche bei konstantem Außenwasserdruck zeigte Undichtigkeiten an beiden Seitenzuläufen DN 150, die messtechnisch nicht erfasst wurden. In beiden Fällen waren Risse in der Verdämmung vorhanden, durch die das Wasser eindrang (vgl. Bild 152, links, roter Pfeil). Die Rohranbindungen DN 300 zeigten hingegen keine Auffälligkeiten, hier war kein Wassereindrang zu erkennen (vgl. Bild 152, rechts).

Bild 152 Ergebnis der Abdichtungsarbeiten an Kunststoffrohren: Beispiel für eine undichte Rohranbindung DN 150 mit nachdrückendem Wasser aus einem radialen Riss in der Verdämmung (vgl. roter Pfeil, links), erfolgreiche Abdichtung der Rohranbindung DN 300 (rechts)

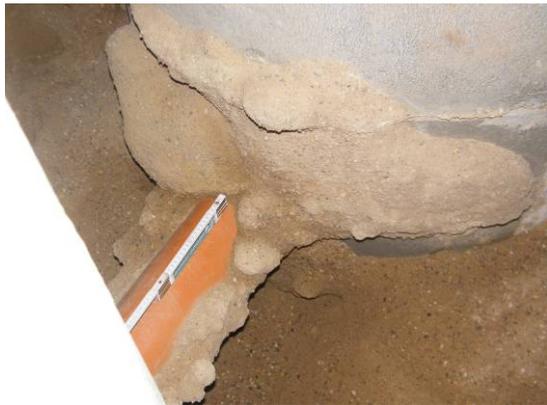
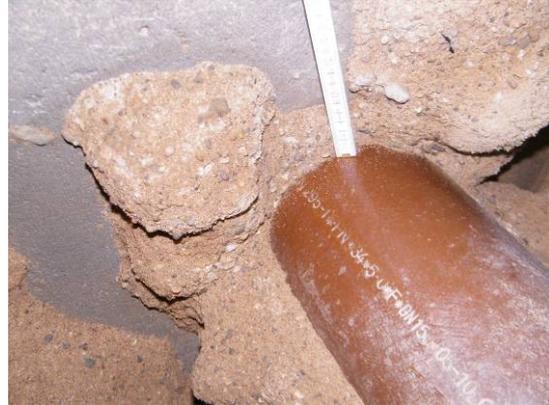
Bild 153 Polyurethan-Injektionskörper, bei Grundwasserstufe I hergestellt, an PVC-Rohr DN 150 (links) und Steinzeugrohr DN 150 (rechts)

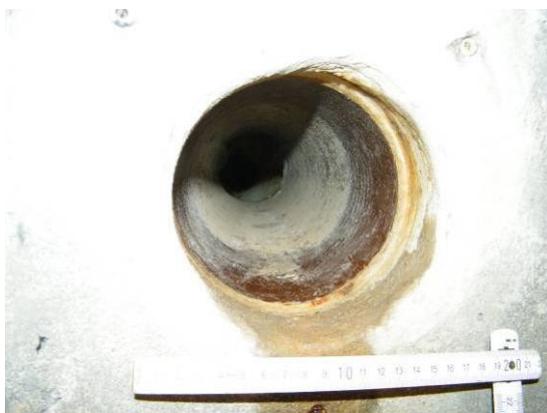
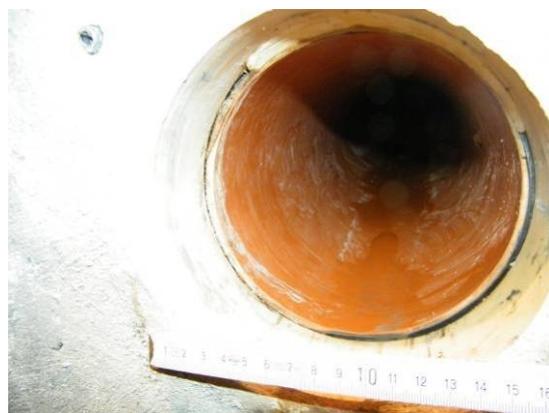
Nach ca. vier Wochen waren Undichtigkeiten an beiden Seitenzuläufen DN 150 zu erkennen (vgl. Bild 154). Eine Zustandsveränderung über die weitere Beobachtungszeit stellte sich nicht ein.

Bild 154 Ergebnis der Abdichtungsarbeiten an Rohranbindungen DN 150: Undichte Anbindung des Steinzeug- (links) und des Kunststoffrohres (rechts)
