Sanierung von Abwasserschächten

- Untersuchung von Materialien und Systemen zur
Abdichtung und Beschichtung -

Endbericht zum Forschungsprojekt:

IKT - Institut für Unterirdische Infrastruktur gGmbH
Exterbruch 1
45886 Gelsenkirchen

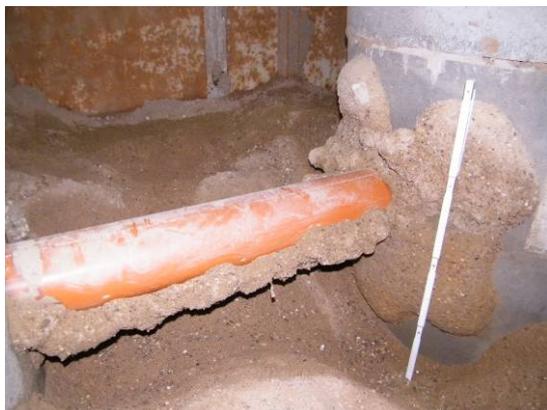
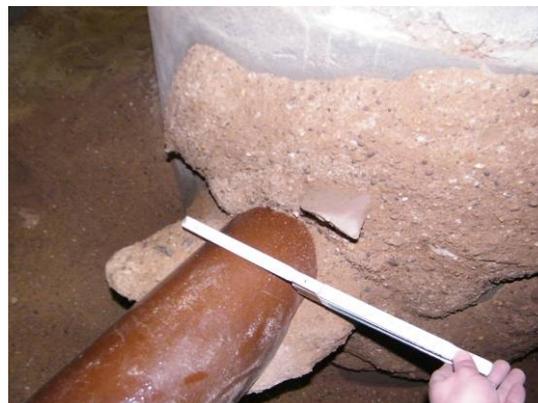
Bild 155 Polyurethan-Injektionskörper hergestellt bei Grundwasserstufe II an einem PVC-Rohr DN 150 (links) und Steinzeugrohr DN 150 (rechts)

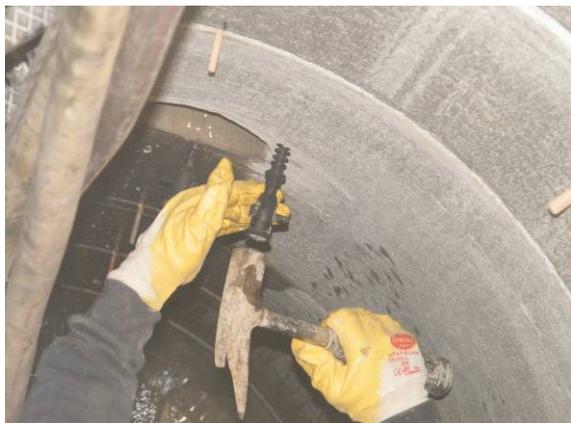
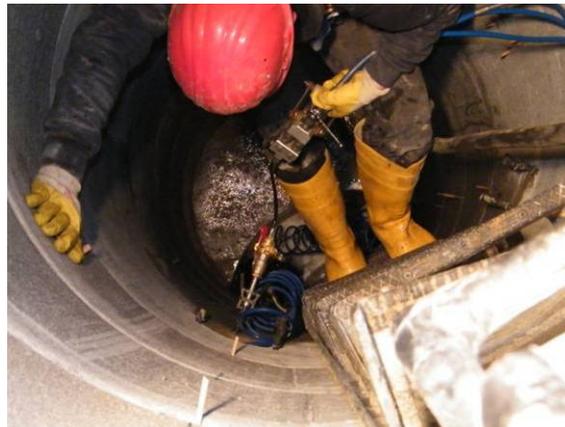
Bild 156 Einschlagen eines Injektionspackers (links), Verpressen des Acrylatgels an einem Seitenzulauf DN 150 (rechts)

3. Einschlagen der Packer in die Bohrlöcher (vgl. Bild 156, links);
4. Verpressen des Injektionsmaterials (vgl. Bild 156, rechts);
5. Entfernen der Packer (um den Abdichtungserfolg auch an den Packern sehen zu können, wurden diese z.T. hier jedoch nicht entfernt);
6. Entfernen der temporären Abdichtung (ummantelte Absperrblasen).

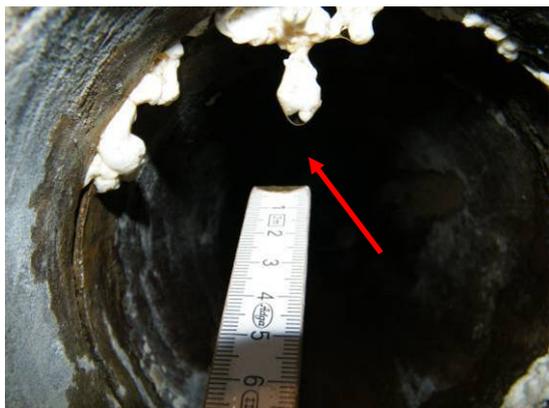
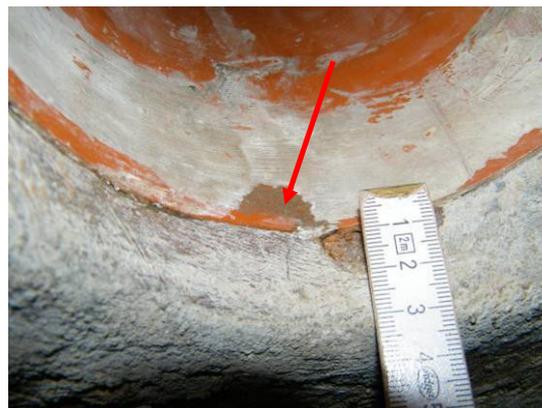
Erst bei der Abschlusskontrolle nach etwa 18 Wochen bei maximalem Grundwasserstand zeigte sich ein geringfügiger, messtechnisch nicht erfassbarer Wassereindrang an beiden sanierten Rohranbindungen DN 150 in Form von Wassertropfen am in das Rohr einragenden Injektionsgut (vgl. Bild 157, links) und einer Feuchtefahne in der Rohrsohle (vgl. Bild 157, rechts).

Bild 157 Ergebnisse der Abdichtungsarbeiten an den Seitenzuläufen DN 150: Wassertropfen hängt an einragendem Injektionsmaterial (vgl. roter Pfeil, links), Wasser dringt durch einen Riss zwischen Mörtelverdämmung und Rohrspiegel ein (vgl. roter Pfeil, rechts)

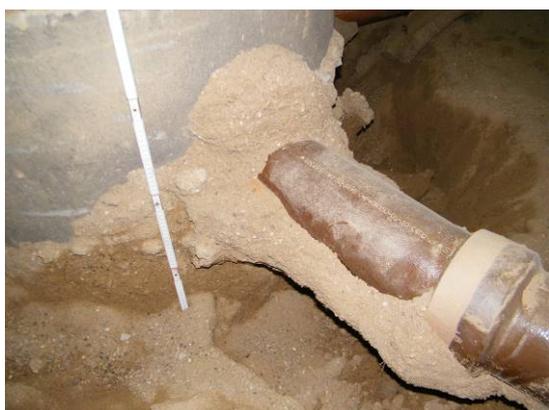
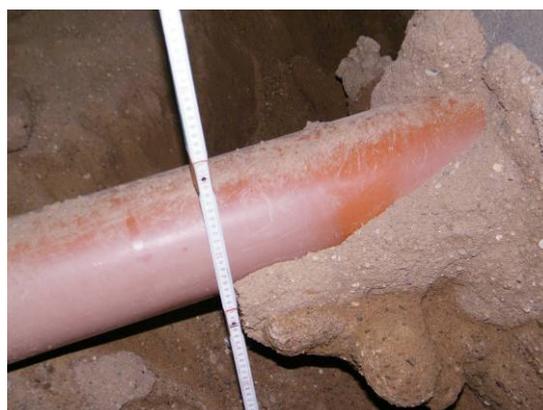
Bild 158 Acrylatgel-Injektionskörper an sanierten Rohranbindungsbereichen der Nennweite DN 150 aus Steinzeug (links) und PVC (rechts)

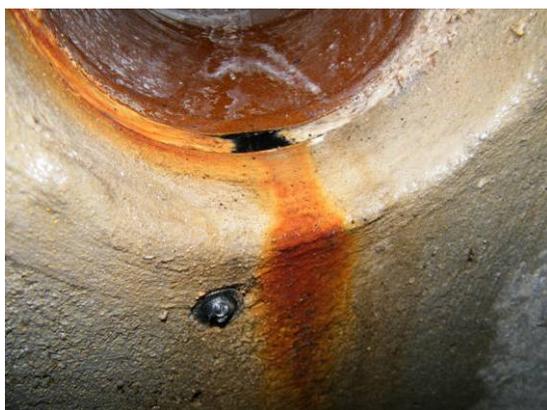
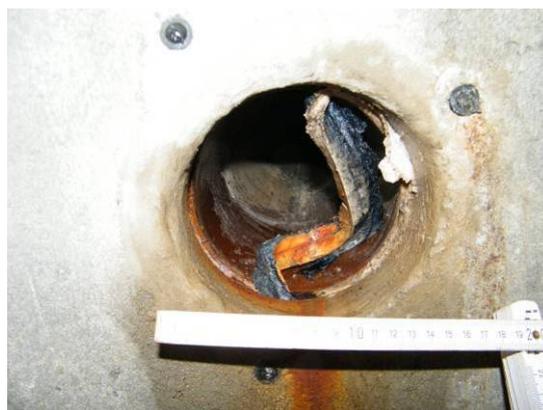
Bei der abschließenden Inspektion zeigte sich eine Undichtigkeit an dem Seitenzu-
lauf DN 150 Steinzeug. Hier war ein geringfügiger Wassereindrang vorhanden, be-
ginnend an der linken Rohrkämpferseite bis hin zur Sohle (vgl. Bild 159, links). Die
bräunlichen Verfärbungen zeigen den Fließweg des eindringenden Wassers. Dar-

über hinaus ließ sich das Acrylatgel aus dem Ringraum herausziehen und zeigte dementsprechend keinen Verbund zu den umgebenden Materialien - Betonschacht, Steinzeugrohr und Schachtfutter aus Kunststoff (vgl. Bild 159, rechts). Die abgedichtete Kunststoffrohranbindung DN 150 hingegen war bis zuletzt ohne Auffälligkeiten und dicht.

Bild 159 Undichte Steinzeug-Rohranbindung DN 150: Feuchtefahne und Fließspur mit Verfärbung beginnend im Sohlbereich (links), vollständig losgelöstes Acrylatgel im Ringraum, auf der Rohraußenseite schwarz verfärbt (rechts)

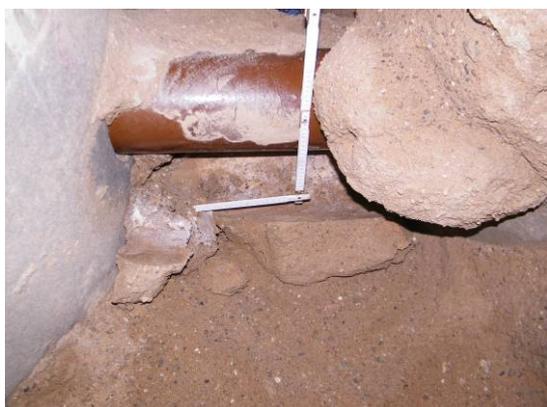
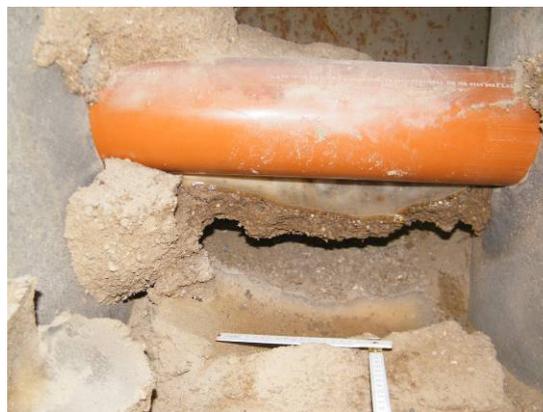
Bild 160 Acrylatgel-Injektionskörper hergestellt bei Grundwasserstufe II an Steinzeug- (links) und PVC-Rohranbindung DN 150 (rechts): Partielle Ablösung des Injektionskörpers von der Rohr- und Schachtwand

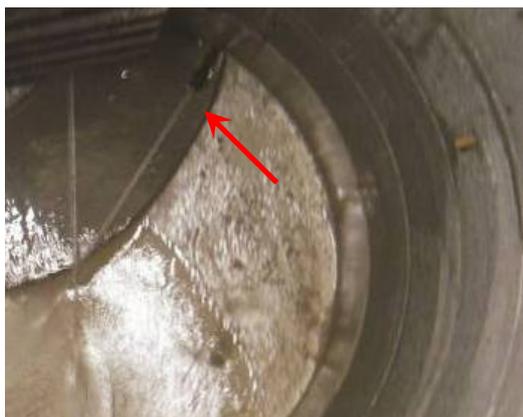
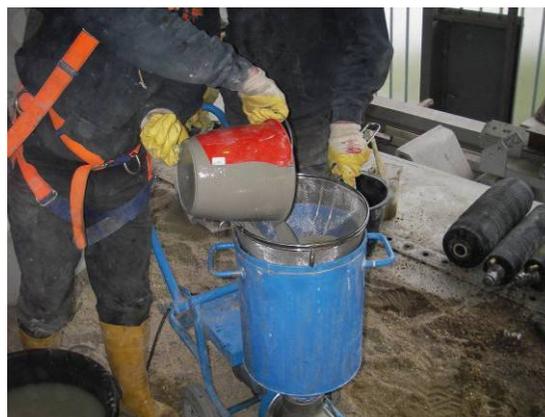
Bild 161 Abdichtung der Rohranbindungen mittels Zementleiminjektion: Wassereindrang durch offenen Packer (links), Befüllen der Injektionspumpe mit Zementleim (rechts)

1. Verdämmen der Ringspalte DN 150 mit einem Blitzzement; im Schachtunterteil war der Wasserdruck jedoch zu hoch, um eine Verdämmung herzustellen, daher wurde eine temporäre Abdichtung mittels gummiummantelter Absperrblase hergestellt;
2. Bohren von Löchern zur Aufnahme der Packer;
3. Einschlagen der Packer;
4. Verpressen des Zementleims;
5. Entfernen der Packer (um den Abdichtungserfolg auch an den Packern sehen zu können, wurden diese hier jedoch nicht entfernt);
6. Entfernen der temporären Abdichtung (auf Empfehlung der Sanierungsfirma erst nach 3 Tagen).

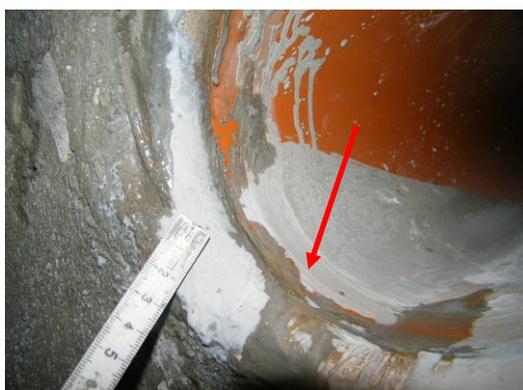
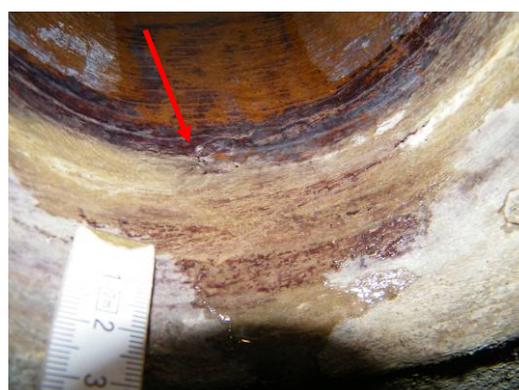
Die unmittelbar nach Abschluss der Sanierungsarbeiten dichten Rohranbindungen DN 150 zeigten nach wenigen Tagen bei konstantem Außenwasserdruck abflusswirksame Undichtigkeiten, welche messtechnisch jedoch nicht erfasst wurden. An beiden Anbindungen waren Risse in der Mörtelverdümmung vorhanden, durch die das Wasser eindrang (vgl. Bild 162). Die Injektion war somit ebenfalls nicht erfolgreich. Die Rohranbindungen DN 300 zeigten hingegen keine Auffälligkeiten, hier war kein Wassereindrang feststellbar.

Bild 162 Undichte Rohranbindungen DN 150 mit nachdrückendem Wasser aus einem radialen Riss in der Verdämmung des Kunststoff- (vgl. roter Pfeil, links) und Steinzeugrohres (vgl. roter Pfeil, rechts)

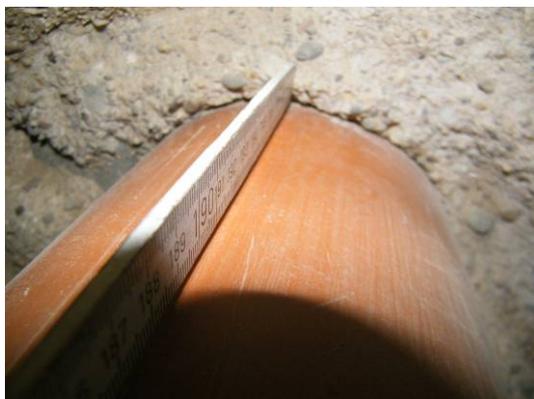
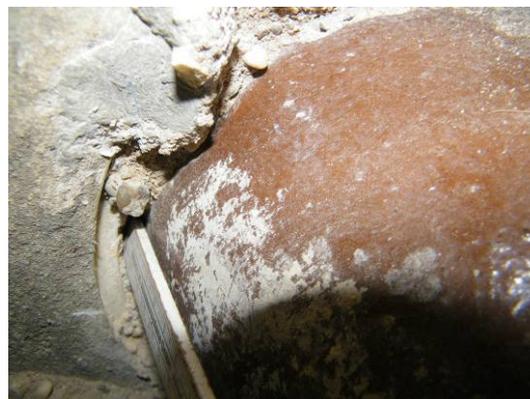
Bild 163 Zementleim-Injektionskörper am Anschlussbereich des Kunststoffrohres DN 150 mit erkennbarem Spalt zwischen Rohr und Injektionskörper (links), linke Kämpferseite des Steinzeugrohrs DN 150 ohne umgebendes Injektionsmaterial (rechts)

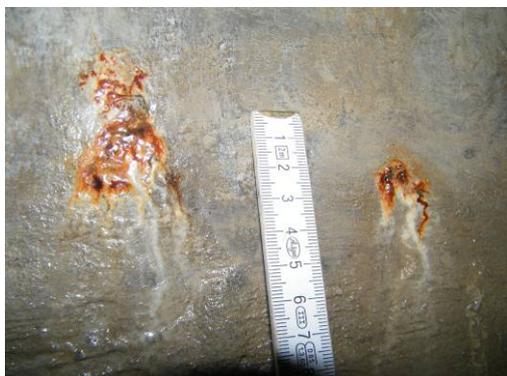
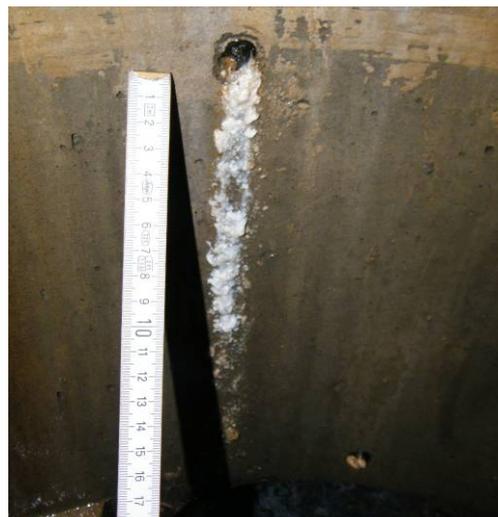
Darüber hinaus konnten einzelne Proben von möglicherweise nicht ausreagiertem Injektionsmaterial aus Schächten des Großversuchsstands gewonnen werden, die ebenfalls auf ihr mögliches Gefährdungspotenzial hin untersucht worden sind. Im Einzelnen handelt es sich dabei um weiches Material eines injizierten Polyurethanharzes (vgl. Bild 164, links) und um Acrylatgel (vgl. Bild 164, rechts).

Bild 164 In Schächte eingedrungenes, weiches Injektionsmaterial aus Polyurethan (links) und Acrylat (rechts) entnommen für umwelthygienische Untersuchungen

Im Ergebnis zeigten die Analysen, dass die Materialien durchaus ausreagiert sind und als ungefährlich mit Blick auf eine mögliche Belastung des Grundwassers zu charakterisieren sind [46].

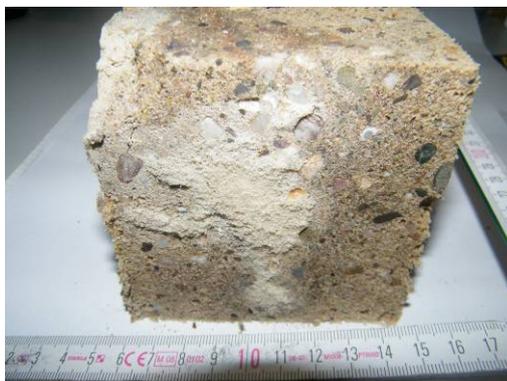
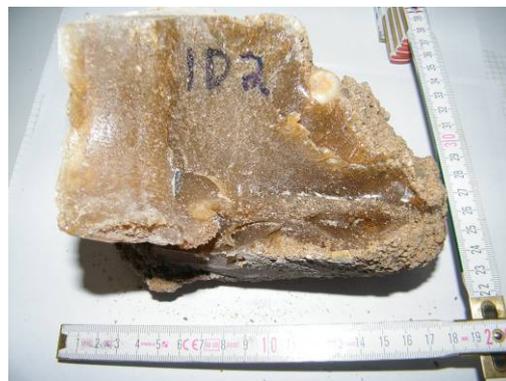
Bild 165 Injektionskörper aus Polyurethan (links) und aus Acrylatgel (rechts) entnommen für Elutionsversuche

Die Dreifachelution der Injektionskörper zeigte unterschiedliche Ergebnisse. Für den Polyurethan-Injektions-Probekörper konnte eine deutliche Belastung durch wasserlösliche, organische Stoffe festgestellt werden, die jedoch im Verlauf des mehrfachen Kontakts mit Wasser um mehr als 90 % abnahm [46]. Vermutlich reagierte eine Komponente (Polyol) infolge unzureichender Vermischung der einzelnen Komponenten nicht vollständig aus. Eine Verunreinigung ggf. noch ansteigenden Grundwassers wäre somit nicht auszuschließen.

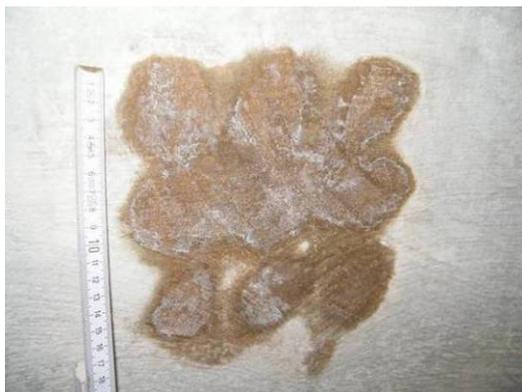
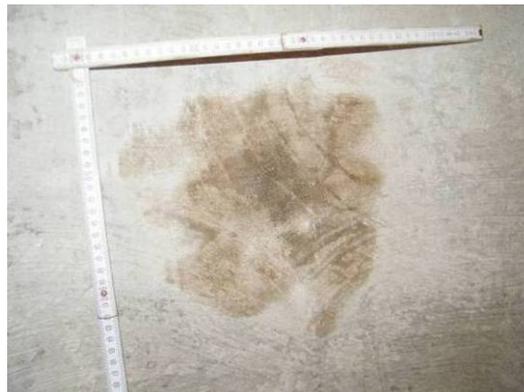
Der Mörtel mit Kristallbildnern zeigte auch im Beobachtungszeitraum GW II - Langzeit ein sehr gutes Abdichtungsergebnis. Jedoch ließ sich eine optisch recht ungleichmäßige Oberfläche erkennen. Hier bildeten sich dunkle Bereiche aus, wo zunächst feuchte Stellen vermutet wurden (Bild 166). Feuchtemessungen ergaben jedoch keine erhöhten Messwerte gegenüber den restlichen Bereichen.

Bild 166 Dunkle Stellen am Mörtel mit Kristallbildner: größere Ausdehnung sowie dunklere Verfärbung zu Beginn der Untersuchungen (links) und geringere Ausdehnung und farblich hellere Ausprägung nach 13 Wochen (rechts)

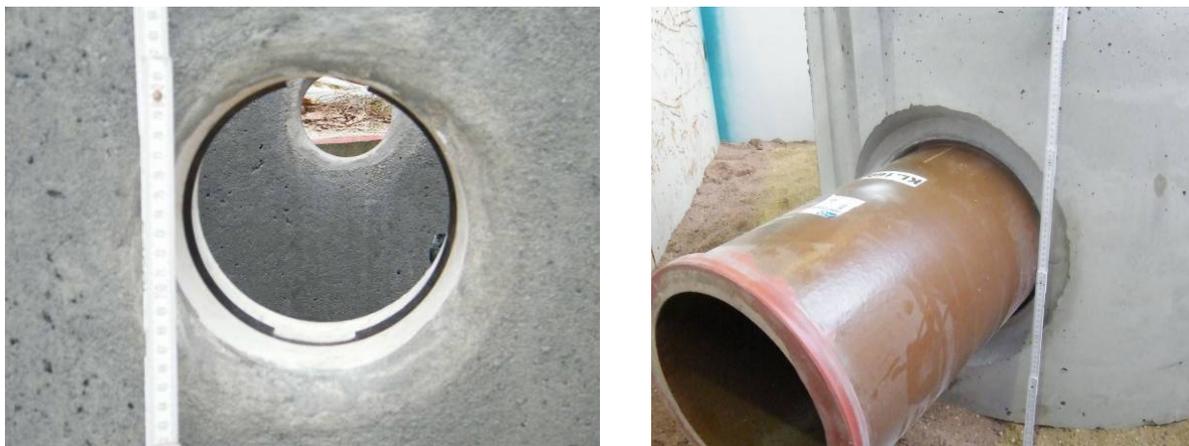
Unter Berücksichtigung der vor den Injektionen infiltrierenden Wassermengen können die Abdichtungsmaßnahmen der Rohreinbindungen als erfolgreich angesehen werden. Im Ergebnis blieben alle Rohranbindungen DN 300 dicht. An fast allen Rohreinbindungen DN 150 – egal ob Kunststoff- oder Steinzeugrohr – mussten demgegenüber Feuchtefahnen mit jedoch nicht abflussrelevanten Infiltrationen verzeichnet werden. Die Abdichtungen mit Zementleim wiesen bei den Rohreinbindungen DN 150 größere Undichtigkeiten auf.

Das schlechtere Ergebnis bei der kleineren Nennweite DN 150 ist vermutlich auf die im Vergleich zu den Einbindungen DN 300 deutlich kleineren zu injizierenden Ringräume zurückzuführen. Die Injektionspacker müssen hier in die Schachtwand gesetzt werden. Bild 167 verdeutlicht die Situation bei den unterschiedlichen Nennweiten. Während bei den Zuläufen mit kleineren Nennweiten (DN 150) einfach zylindrische Durchgänge vorlagen, fanden sich beim Anschluss der größeren Nennweite auch größere Ringräume mit abgestuften Durchgängen. Hier wäre zu hinterfragen, ob durch Erhöhung der Packer-Anzahl bei kleinerer Nennweite ggf. bessere Ergebnisse erzielt werden können.

Bild 167 Unterschiedliche Rohreinbindungen: Kleine Ringräume bei DN 150 (links) und größere Ringräume bei DN 300 (rechts)

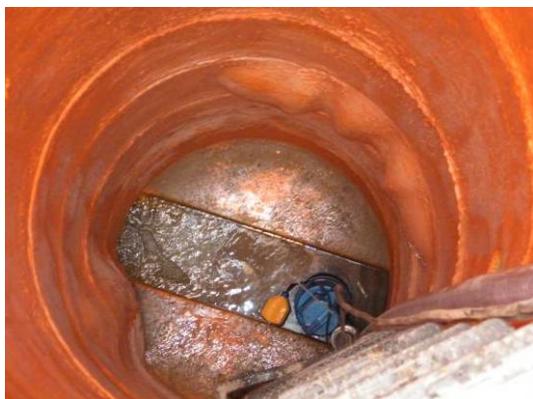
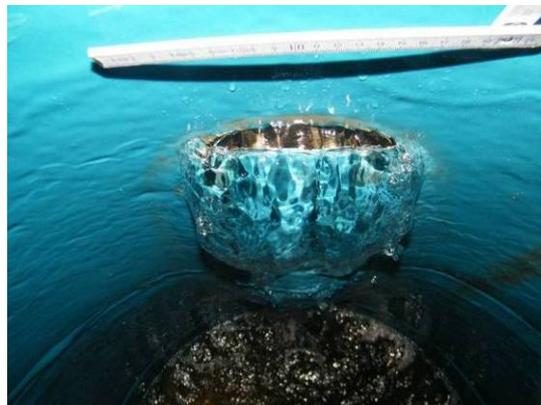
Der dauerhaft hohe Wasserdruck bewirkte jedoch in den Bereichen, an denen der Verbund mit Trennmittel planmäßig geschwächt wurde (vgl. Abschnitt 6.1), zum Teil fortschreitende Blasenbildungen mit Materialablösungen (vgl. Bild 169, links) bzw. ein Aufreißen der Beschichtung (Bild 169, rechts). Hier wirkt sich vermutlich die geringe Eigensteifigkeit einiger polymerer Beschichtungssysteme negativ aus.

Bild 169 Polymere Beschichtungen in Bereichen, an denen der Verbund mit Trennmittel planmäßig geschwächt wurde: Blasenbildung mit fortschreitender Ablösung (links) und Aufreißen der Beschichtung (rechts)

- **Überschreiten der vorhandenen Haftzugfestigkeit:**
Ab einem bestimmten Wasserstand kann die tatsächlich vorhandene Haftzugfestigkeit im Randbereich der Blase überschritten werden. Dies hat wiederum eine Kettenreaktion zur Folge, da durch die Vergrößerung der Blase auch die maximalen Randspannungen ansteigen (vgl. Bild 169, links). Darüber hinaus verliert das System in Kreisringrichtung an Stabilität (Durchschlagproblem).

- **Zeitabhängiges Versagen infolge Dauerbelastung:**
Die vorgenannten Effekte können sich bei polymeren Beschichtungen überlagern und zudem aufgrund des viskoelastischen Verhaltens der eingesetzten Werkstoffe auch zeitverzögert eintreten. Beispielsweise löste sich in den Großversuchen eine Beschichtung erst nach mehrwöchiger Außenwasserdruckbelastung ausgehend von der vorhandenen Hohlstelle weiter ab, um dann schließlich bei Überschreiten der Zugfestigkeit einzureißen (vgl. Bild 169, rechts).

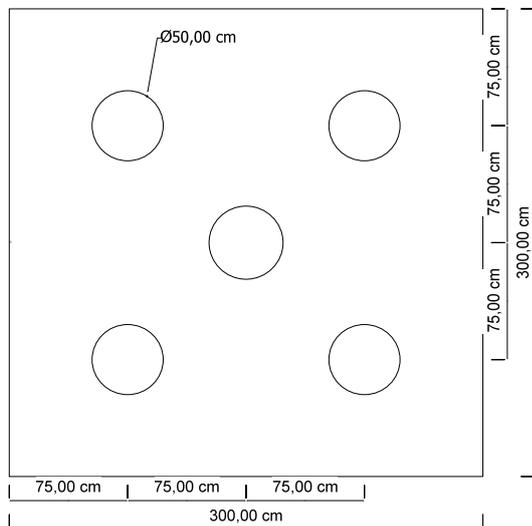
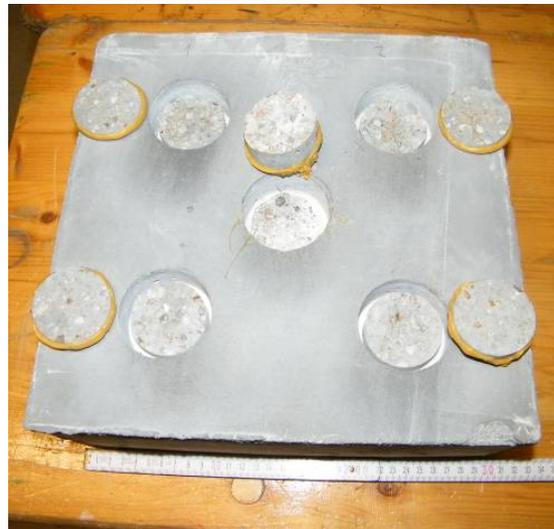
Die Haftzugfestigkeit wurde 28 Tage nach der Beschichtung der Platten geprüft. Vor dieser Prüfung wurden die Probekörper nach optischen Auffälligkeiten wie z. B. Rissen untersucht. An jedem Probekörper wurden fünf Einzelprüfungen durchgeführt. Die Anordnung der Prüfstellen auf dem Probekörper gemäß [51] verdeutlicht (vgl. Bild 173).

Bild 173 Probekörper für die Haftzugprüfung: Lage der Prüfstellen gemäß [51] (links) und Probekörper A1 nach der Prüfung (rechts)

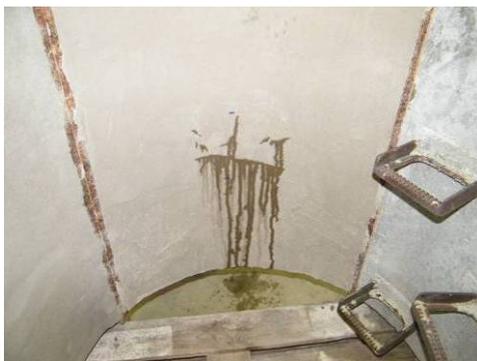
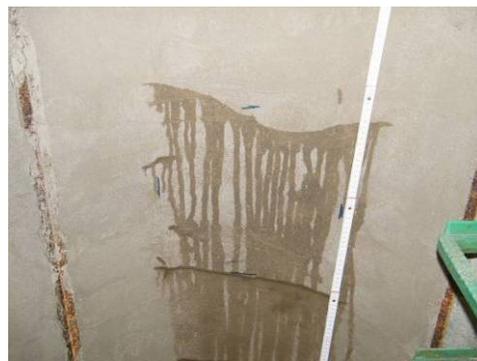
Bei Beginn der Druckbelastung mit 0,3 bar jedoch drang auch bei den Probekörpern H1 und H4 Wasser aus feinen Rissen durch den Beschichtungsmörtel (vgl. Bild 180). Die Rissbreite war jeweils kleiner als 0,1 mm und darüber hinaus waren die Risse bei der optischen Vorinspektion nicht sichtbar.

Bild 180 Wassereintritt bei 0,3 bar Außenwasserdruck: Probekörper H1 (links) und Probekörper H4 (rechts)

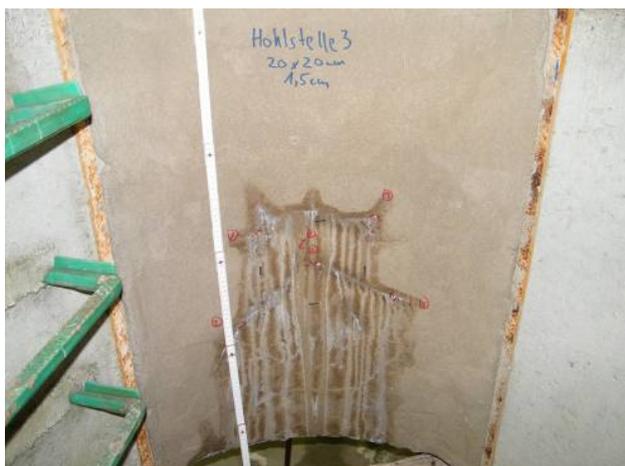
Während der gesamten Prüfdauer von 14 Tagen im Rahmen der Langzeitprüfung wurden in allen Probekörpern die Risse mit Wasser durchströmt. Nach einem Tag wurden weiße Fließspuren an den sechs Probekörpern sichtbar. Bis zum Ende der Prüfung nehmen diese Fließspuren zu. Weitere Auffälligkeiten waren nicht zu erkennen. Bild 182 zeigt exemplarisch den Probekörper H3 nach der Prüfung.

Bild 182: Probekörper H3 nach der Langzeitprüfung

Während der Langzeitprüfung mit konstantem Außenwasserdruck durchströmte das Wasser die oben beschriebenen Risse. Der über 14 Tage aufgebrachte Wasserdruck von 0,3 bar hatte keine erkennbaren Auswirkungen auf die Hohlstellen und das angrenzende Verbundsystem zwischen Beschichtung und Untergrund. Die oben beschriebenen Risse vergrößerten sich weder in ihrer Länge noch in ihrer Breite. Weitere Undichtigkeiten oder ein weiterführender Verlust der Haftung zwischen Mörtel und Schachtwand außerhalb der Hohlstellen waren nicht erkennbar. Die nach einem Tag sichtbaren weißen Fließspuren stammen vermutlich vom zur Hohlstellenerzeugung eingesetzten Trennmittel.

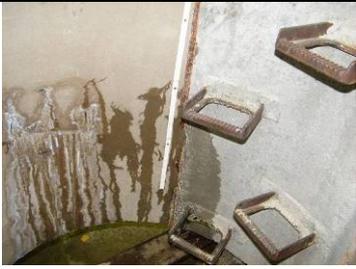
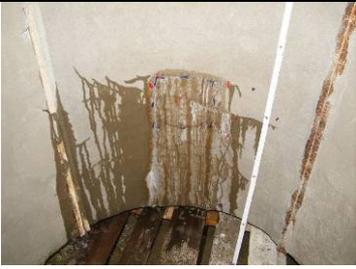
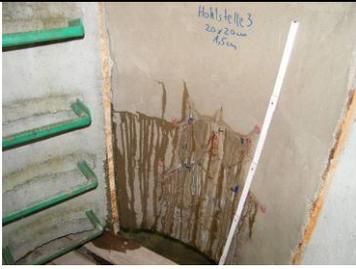
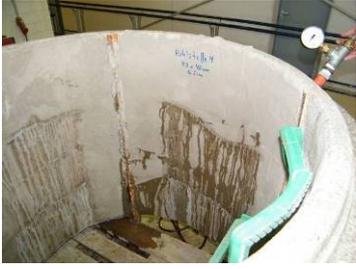
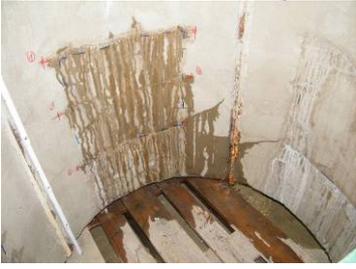
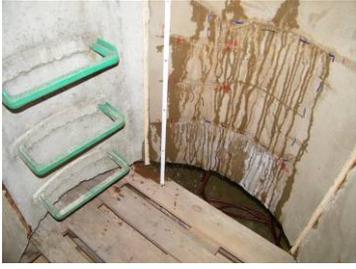
Tabelle 60 Druckstufen beim Ablösen der an den Hohlstellenbereich angrenzenden Mörtelbeschichtung

Probekörper H1	Probekörper H2	Probekörper H3
Druckstufe: 1,6 bar	Druckstufe: 1,4 bar	Druckstufe: 1,2 bar

Probekörper H4	Probekörper H5	Probekörper: H6
Druckstufe: 1,2 bar	Druckstufe: 1,0 bar	Druckstufe: 0,7 bar

Die Drucksteigerung der Kurzzeitprüfung verursachte bei allen Probekörpern eine deutlich erkennbare Schädigung des an die Hohlstelle angrenzenden Verbundsystems zwischen Beschichtung und Untergrund. Je nach Probekörper wurde die Beschichtung bei einer anderen Druckstufe vom Untergrund abgelöst. Dabei war für die Größe der jeweiligen Druckstufe vor allem die Hohlstellengröße ausschlaggebend. Doch auch die Schichtdicke des Mörtels schien das Einsetzen des Verbundversagens zu beeinflussen.

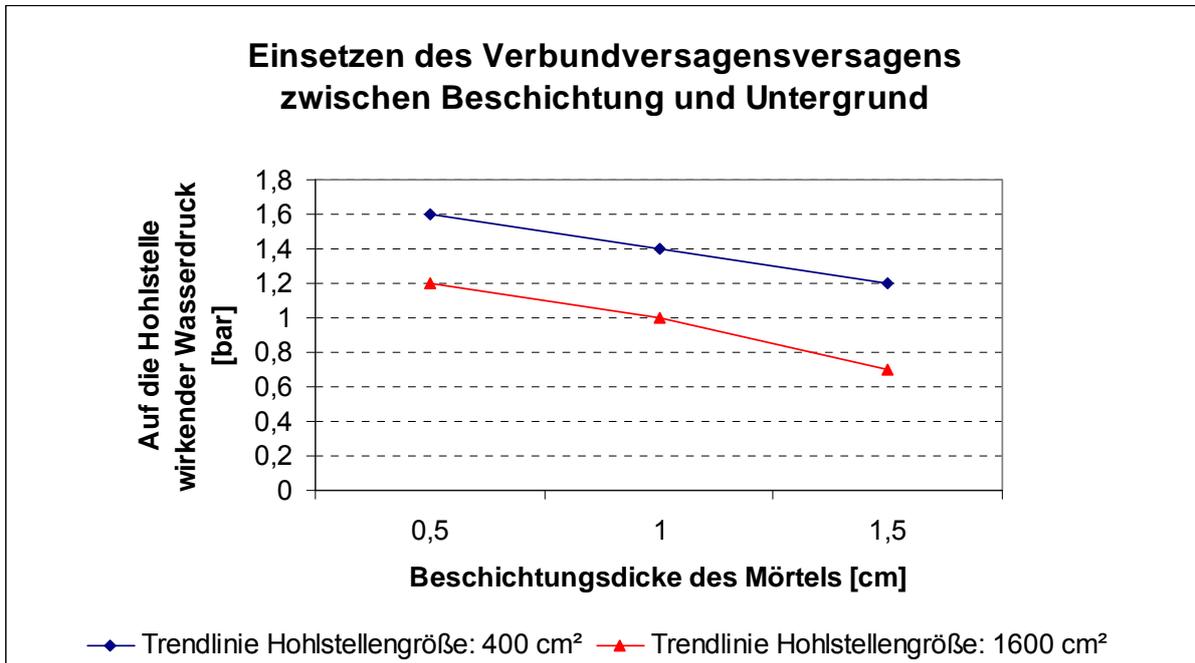
Bild 183 stellt auf der folgenden Seite das Einsetzen des Verbundversagens zwischen Beschichtung und Untergrund in Abhängigkeit zu Druckstufe und Beschichtungsdicke dar. In diesem Diagramm ist zu erkennen, dass die Wahrscheinlichkeit einer Schädigung des Verbundsystems durch eine große Hohlstellenfläche erhöht wird. Bemerkenswert ist ebenfalls, dass die Zunahme der Beschichtungsdicke offensichtlich nicht vor den Folgen des erhöhten Wasserdrucks schützt. In dieser Ver-

suchsreihe wurde die dünnste Beschichtung erst bei dem maximalen Wasserdruck von der Schachtwand getrennt.

Bild 183 Einsetzen des Verbundversagens zwischen an die Hohlstellen angrenzender Beschichtung und Untergrund in Abhängigkeit zu Druckstufe und Beschichtungsdicke

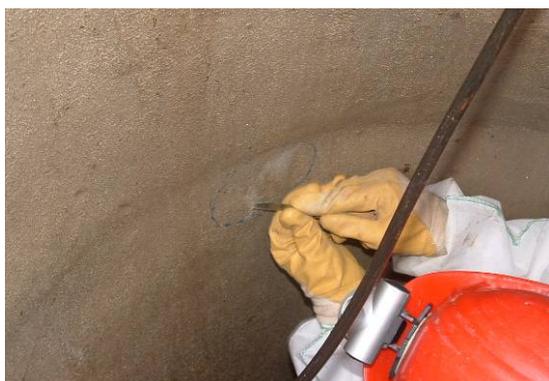
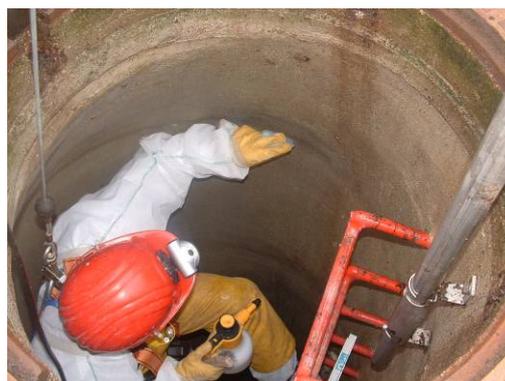
Bei dieser erneuten Inspektion der Hohlstellen in situ wurden die gleichen Maßnahmen zur Risserkennung wie in der Versuchsdurchführung angewandt. Dazu wurden die Hohlstellenbereiche bei diesen Untersuchungen gereinigt, vorgehäst und getrocknet, um eventuell vorhandene Risse sichtbar zu machen (vgl. Bild 184). Die Reinigung der Hohlstellenbereiche beinhaltete das Entfernen von Verunreinigungen, Inkrustationen und Zementschlämme von der Schachtwand. Die Reinigung der Mörtelbeschichtung erfolgte mit Drahtbürste und Spachtel. Das anschließende Nässen und Trocknen der Beschichtung sollte wie bei den Probekörpern des Versuchsaufbaus auch feinste Risse im Beschichtungsmörtel erkennen lassen.

Bild 184 Untersuchung einer Hohlstelle auf Risse: Reinigung der Beschichtung mit einem Spachtel (links) und Nässen und Trocknen der Beschichtung (rechts)

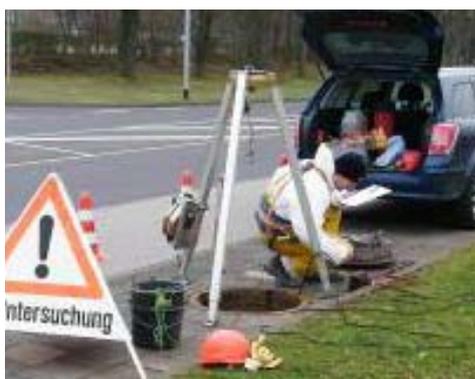
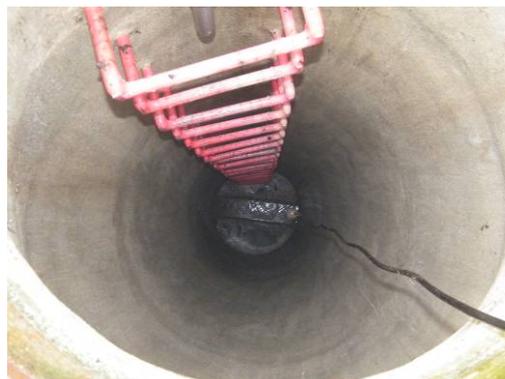
Bild 185 Abwasserschacht 1: Lage des Schachtes (links) und Blick in den Schacht (rechts)

In **Abwasserschacht 1** (vgl. Bild 185) wurden bei der ersten Untersuchung vor etwa drei Jahren vier Hohlstellen festgestellt. Diese Hohlstellen konnten auch bei dieser Untersuchung zweifelsfrei lokalisiert werden.

Die Hohlstellen befanden sich im Schachtkonus und im Einbindebereich eines Steigbügels. Drei der vier Hohlstellen hatten sich in ihrer Fläche vergrößert. Bei der optischen Inspektion der Hohlstellenbereiche konnten zunächst keine Risse erkannt werden. Nach dem Reinigen der Hohlstellen wurden diese mit Wasser vorgehäst und getrocknet. Nach dem Trocknen der Schachtwand waren in allen Hohlstellenbereichen der Mörtelbeschichtung Risse zu erkennen. Diese Risse verliefen zumeist

horizontal, mittig oder an den Grenzbereichen der Hohlstellen und an Stellen mit Inkrustationen auf der Schachtwand. Ihre maximale Breite betrug 0,6 mm. In Bild 186 ist einer dieser Risse dargestellt.

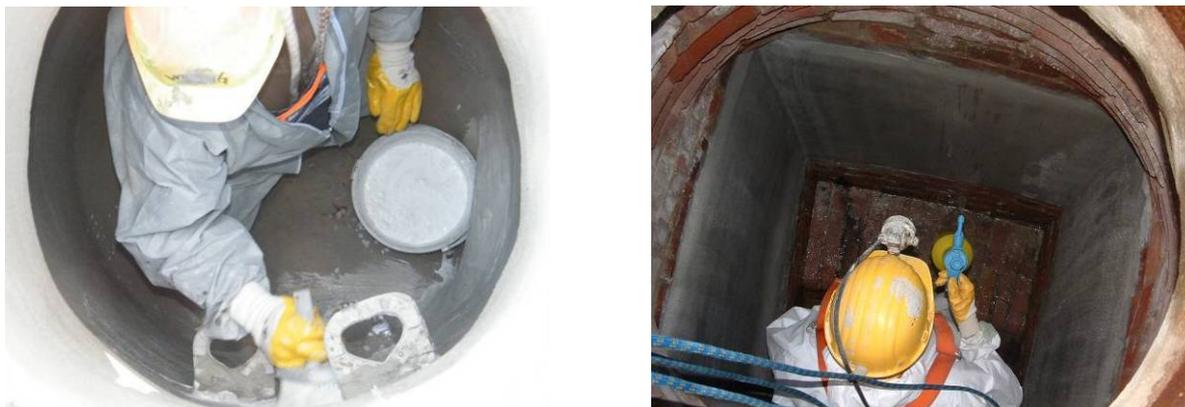
Exemplarisch ist im Folgenden die Nachbehandlung einer frischen Mörtelbeschichtung mit einer wasserbasierten, synthetischen Emulsion und mit einer wachshaltigen Flüssigkeit dargestellt (vgl. Bild 187). Nach Abschluss der Beschichtungsarbeiten ließen die Mitarbeiter der Sanierungsfirmen jeweils etwa eine halbe Stunde an Zeit vergehen, bevor sie mit einem Quast bzw. mit einer Sprühflasche das Nachbehandlungsmittel auf die bereits angezogene Beschichtung vorsichtig applizierten.

Bild 187 Aufquasten einer synthetischen Emulsion (links) und Aufsprühen eines wachshaltigen Nachbehandlungsmittels auf eine kurz zuvor applizierte Mörtelbeschichtung (rechts)

Unter den vorherrschenden Randbedingungen konnten im Rahmen von Nachuntersuchungen keine Auffälligkeiten, z.B. Risse in den Beschichtungen, festgestellt werden. Welchen Einfluss das jeweilige Nachbehandlungsmittel an den positiven, optischen Erscheinungsbildern der Mörtelbeschichtungen hatte, blieb offen.

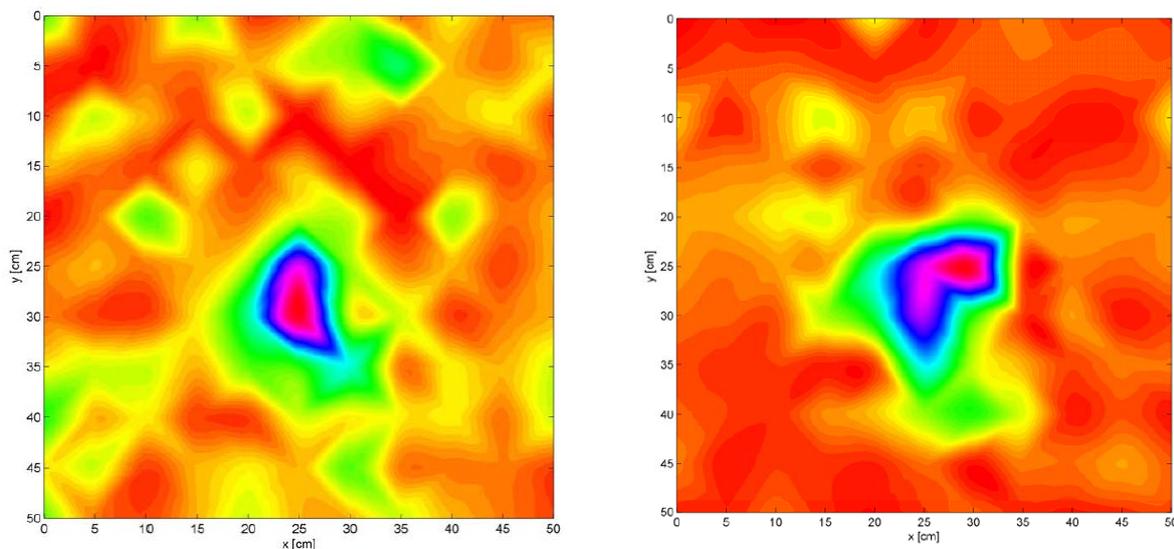
Im Messfeld A1 wurden 121 Punkte abgeklopft und der erzeugte Klang mit einem Mikrofon aufgezeichnet. Der auf den Hohlstellen erzeugte Klang war hörbar anders und vor allem lauter als der auf gut verbundenen Stellen erzeugte Klang. Da die lokale Resonanzspektroskopie empfindlicher reagiert, wenn sich Materialänderungen näher der Oberfläche befinden, war zu erwarten, dass die Signalamplituden der drei Messfelder sich unterscheiden. Tatsächlich waren die Amplituden der Messfelder A1 und A2 ungefähr gleich groß. An Messfeld 3 hingegen waren die Amplituden geringer, da hier die Schichtdicke am größten war. Zur Auswertung der Daten über die gesamte Fläche des Messfeldes wurden zuerst die Halbwertsbreiten der Anregungssignale betrachtet. Hierfür wurde für jeden Punkt die Halbwertsbreite ermittelt und dann mittels einer kubischen Interpolation ein flächiges Bild der farbcodierten Halbwertsbreiten erstellt. Das Ergebnis ist im Bild 192 zu sehen.

Bild 192 Halbwertsbreiten der Anregungssignale (links) und Energie der Amplitudenspektren von Messfeld A1(rechts) [52]

Bereiche mit größerer Halbwertsbreite zeigen sich in diesem Bild in der Mitte als grün-blauer Fleck. Der Bereich erstreckt sich in x-Richtung von 15 cm bis 35 cm und in y-Richtung von 20 cm bis 40 cm. Die Änderung der Halbwertsbreite ist wie erwartet in der Mitte der Hohlstelle am größten. Da die Mörtelbeschichtung im Gegensatz zu Kunststoffen, woran die lokale Resonanzspektroskopie bisher hauptsächlich Verwendung fand, sehr hart ist, sind die Änderungen in der Halbwertsbreite besonders in den Randbereichen der Fehlstelle gering mit nur etwa 0,15 ms. Auch ungeschädigte Bereiche des Messfeldes zeigen ähnliche Veränderungen der Halbwertsbreiten. Dies ist auf Effekte durch die Oberflächenstruktur zurück zu führen. Die Auswertung der Halbwertsbreiten der Anregungssignale ist also nur bedingt aussagekräftig.

Im Folgenden werden daher die Klangsignale näher untersucht. Wie bereits in Bild 192, links gezeigt, ändern sich vor allem die Signalamplituden auf der Hohlstelle signifikant. Um die Amplitudenspektren ebenfalls über der Fläche darzustellen, wird von jedem Messpunkt die Energie der Klangsignale als Fläche unter dem Amplitudenspektrum berechnet. Diese wird analog zu den Halbwertsbreiten mittels einer kubischen Interpolation für das Messfeld A1 flächig dargestellt (vgl. Bild 192 rechts und Bild 193 oben links). Auch in dieser Darstellung kann die Hohlstelle sehr deutlich zwischen 15 cm und 35 cm auf der x-Achse und zwischen 20 cm und 40 cm auf der y-Achse lokalisiert werden. Außerdem zeigen sich zwei kleinere Bereiche mit vergrößerter Energie bei den Koordinaten (15/20) und (15/10). Es ist zu vermuten, dass hier lokal begrenzte kleinere Lufteinschlüsse vorliegen. Die Amplitudenspektren der zusätzlich angebrachten Körperschallaufnehmer zeigen ein ähnliches Verhalten.

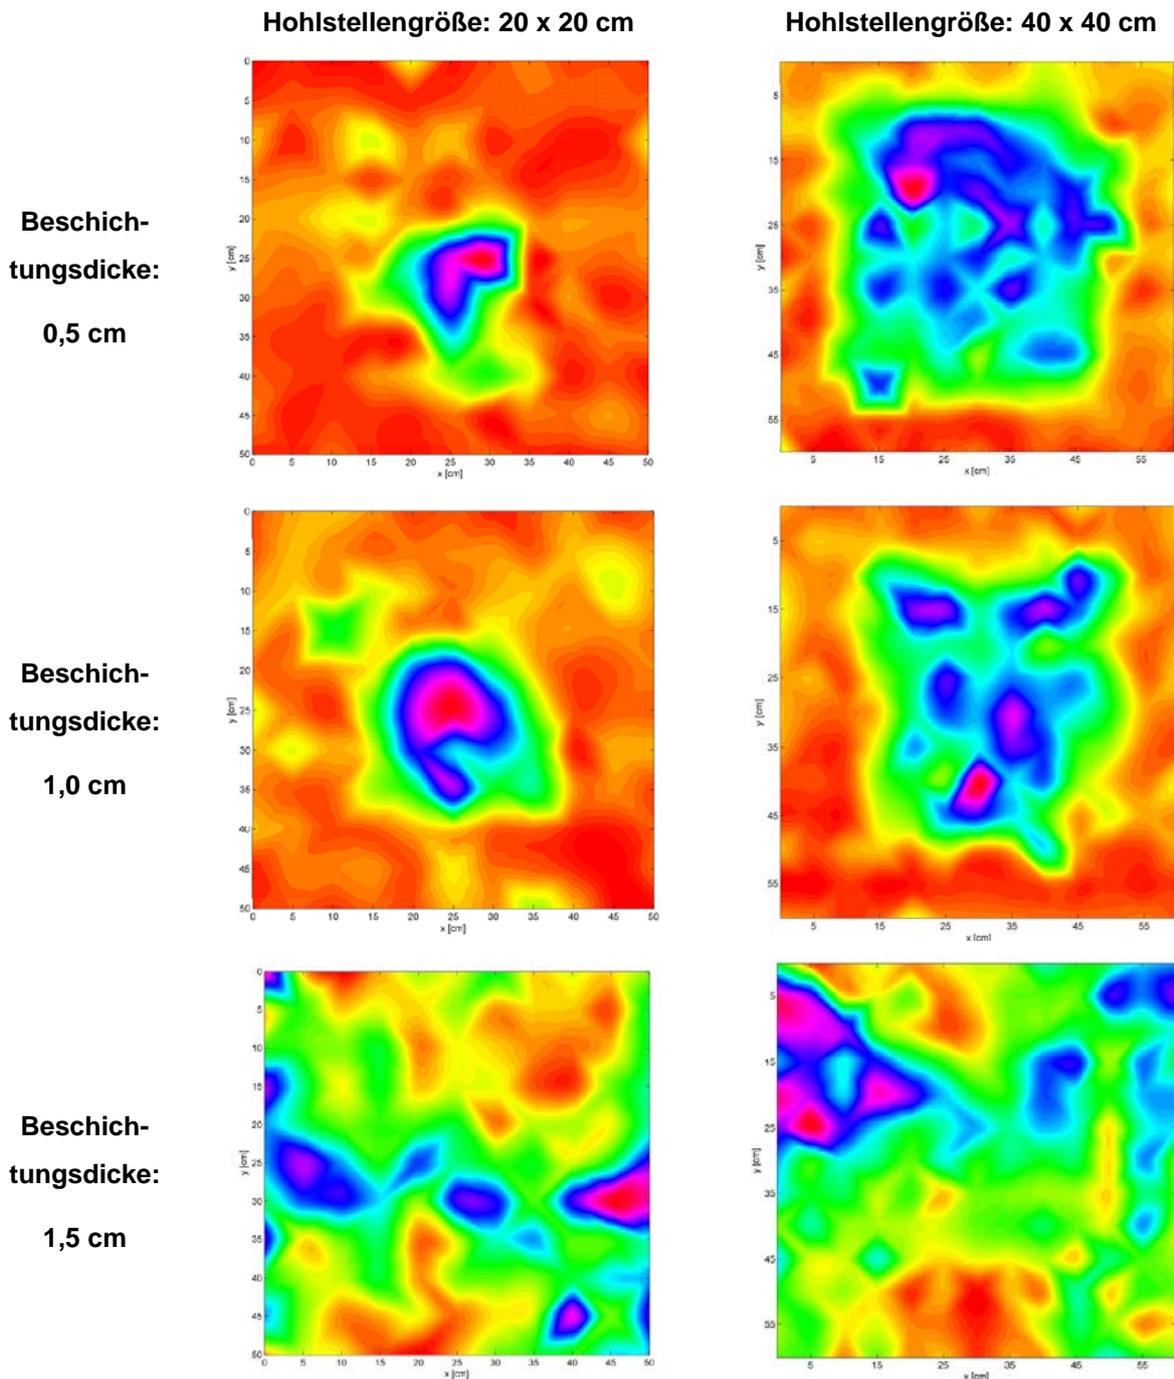
Messfeld A2 wurde ebenfalls an 121 Punkten abgeklopft und der Klang aufgezeichnet. Da die Auswertung der Halbwertsbreiten keine zusätzliche Information liefert, wird hier nicht näher darauf eingegangen. Im Bild 193 mitte links sind, wie bei Messfeld A1, die Energien der Amplitudenspektren für das Messfeld A2 flächig dargestellt. Auch hier lässt sich die Hohlstelle in der Mitte des Messfeldes lokalisieren. Ebenso wie die Fehlstelle in A1 erstreckt sie sich von ca. 15 cm bis 35 cm in x-Richtung und

An Messfeld A3 sind die Signalamplituden insgesamt kleiner, da die Mörtelbeschichtung hier mit 1,5 cm schon vergleichsweise dick ist. Dementsprechend geringer sind die Änderungen in den Energien (vgl. Bild 193 unten links). Man erkennt zwar größere Energien in der Mitte des Messfeldes, allerdings auch am linken und rechten Rand des untersuchten Bereichs. Eventuell hat sich die Hohlstelle bereits ausgebreitet. Da auch das Messfeld B3, mit der gleichen Fehlertiefe von 1,5 cm aber größerer Fehlerausdehnung, ein vergleichbares Ergebnis zeigt, ist zu vermuten, dass die lokale Resonanzspektroskopie für eine Fehlertiefe von 1,5 cm an Mörtel nur noch bedingt geeignet ist, da Oberflächeneffekte sich in ähnlich großen Signalveränderungen zeigen.

Im Schachtring B wurden größere Fehlstellen eingebaut und deshalb auch das Messfeld vergrößert. Es wurden 169 Punkte auf einem 60 x 60 cm großen Feld abgeklopft. Die Energien der Amplitudenspektren von Feld B1 sind im Bild 193 oben rechts zu sehen. Auch hier kann man die Fehlstelle gut anhand vergrößerter Energien detektieren. Die Fehlstelle erstreckt sich von etwa 10 cm bis 50 cm in x-Richtung und von 5 cm bis 50 cm in y-Richtung. Die detektierte Hohlstelle ist also etwas größer als die angegebene Sollgröße von 40 x 40 cm. Man sieht außerdem, dass sich die Hohlstelle in den Randbereichen schon etwas ausgeweitet hat.

Die Energien der Amplitudenspektren an Messfeld B2 sind im Bild 193 mitte rechts zu sehen. Die Hohlstelle zeigt sich von 10 cm bis 50 cm in x-Richtung und von 5 cm bis fast 55 cm in y-Richtung. Auch hier ist die detektierte Hohlstelle größer als die Sollgröße von 40 x 40 cm.

Wie schon erwähnt, zeigt sich die Hohlstelle weniger deutlich, wenn die Schichtdicke der Mörtelbeschichtung etwa 15 mm beträgt. Wie auch schon bei Messfeld A3 sind die Änderungen in Messfeld B3 geringer und die Hohlstelle nicht mehr eindeutig zu identifizieren (vgl. Bild 193 unten rechts). Die größten Energien zeigen sich hier am linken Rand des Messfeldes. Eine Ausbreitung der Hohlstelle ist jedoch auch nicht ausgeschlossen.

Bild 193 Energie der Amplitudenspektren an sechs Messfeldern: Messfeld A1 (oben links), A2 (mitte links), A3 (unten links), B1 (oben rechts), B2 (mitte rechts) und B3 (unten rechts) [52]

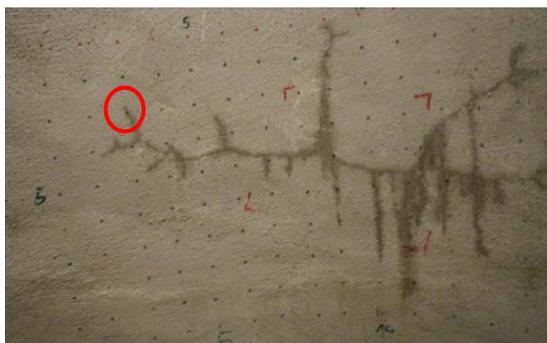
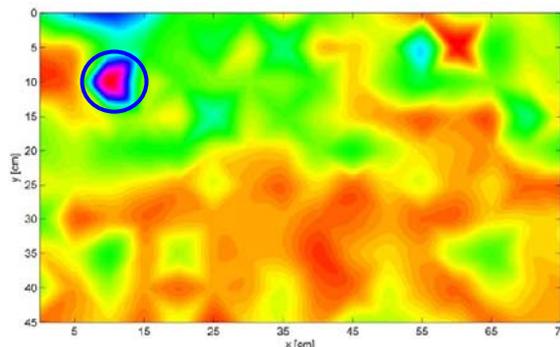
Zusätzlich zu den Messfeldern in den beiden Schachtringen, wurden Messungen in einem im Versuchsstand eingebauten Schacht durchgeführt. Aufgrund der Durchfeuchtung der Schachtwand ist hier der Unterschied zwischen den geschädigten und ungeschädigten Bereichen weniger deutlich zu hören. Das rechte Bild 194 zeigt das Messfeld im Schacht. Man erkennt sehr deutlich Rissbildung im Bereich der rot markierten Hohlstelle und darüber hinaus. Durch die Risse dringt Wasser ein.

Bild 194 Foto des Messfeldes im Schacht (links) und Darstellung der Halbwertsbreiten der Anregungssignale an der Messstelle im Versuchsstand (rechts) [52]; Innerhalb der roten Markierung im Bild links befindet sich die selbe Stelle wie im linken, oberen Bildbereich der Auswertung innerhalb des blauen Kreises (rechts)

Im Bild 194 rechts sind die Halbwertsbreiten der Anregungssignale zu sehen. Es fällt auf, dass die Halbwertsbreiten in der oberen Hälfte des Messfeldes etwas größer sind als in der unteren Hälfte. Die Trennung scheint entlang des Risses zu laufen, der horizontal durch das Messfeld verläuft. Besonders breit ist das Signal am Punkt mit den Koordinaten (10/10). Hier wurde, bedingt durch das Messfeldraaster, genau auf einen Riss geklopft (vgl. Bild 194, links, rote Markierung), was eine Verlängerung des Signals bewirkt. Hier kann nach Ansicht des Prüfers vermutet werden, dass diese Auffälligkeit in weichem bzw. lösem Material an den Rissflanken begründet liegt.

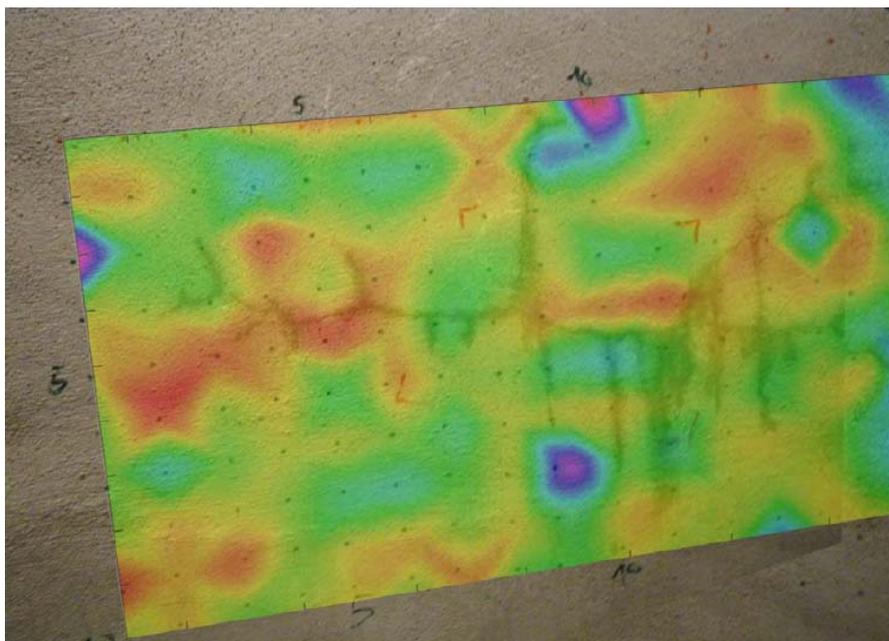
Wie schon bei den Messfeldern in den Schachtringen, wird nun die Energie der Amplitudenspektren betrachtet. Diese ist in Bild 195 dargestellt, in dem das Ergebnis der Messungen halbtransparent über ein Foto des Messfeldes gelegt wurde. Man erkennt dort rote Bereiche (Bereiche geringer Energie), die ungefähr dem Verlauf der Risse folgen. Eine Anregung in Rissnähe hat also eine verminderte Energie im Klangsignal zur Folge. Der an der Schachtwand markierte Bereich zeichnet sich im Energiebild grün ab. Jedoch ist er ohne Kenntnis der Hohlstelle allein aus den Daten nicht zu identifizieren.

Bild 195 Energien der Amplitudenspektren an der Messstelle im Versuchsstand [52]

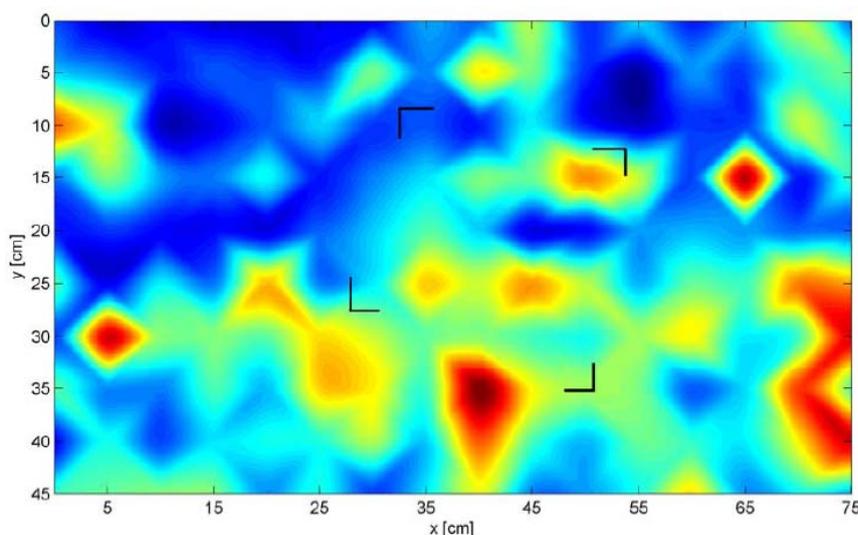
Eine genauere Betrachtung der Amplitudenspektren zeigte, dass man Änderungen durch die Hohlstelle im Frequenzbereich zwischen 0,6 kHz und 1,2 kHz sehen konnte. Deshalb wurde nun die Energie der Amplitudenspektren dieses Frequenzbereichs dargestellt. Das Ergebnis ist im Bild 196 zu sehen. Die Lage der planmäßig eingebauten Hohlstelle ist mit schwarzen Linien eingezeichnet. Hier zeichnet sich der Bereich der Hohlstelle deutlicher als gelber/roter Bereich ab. Auch findet man in der unteren Hälfte des Messfeldes weitere rote Bereiche, die neben den Rissen verlaufen. Es ist zu vermuten, dass sich die Hohlstelle entlang der Risse bereits weiter ausgebreitet hat.

Bild 196 Energien der Amplitudenspektren von 0,6 kHz bis 1,2 kHz an der Messstelle im Versuchsstand [52]

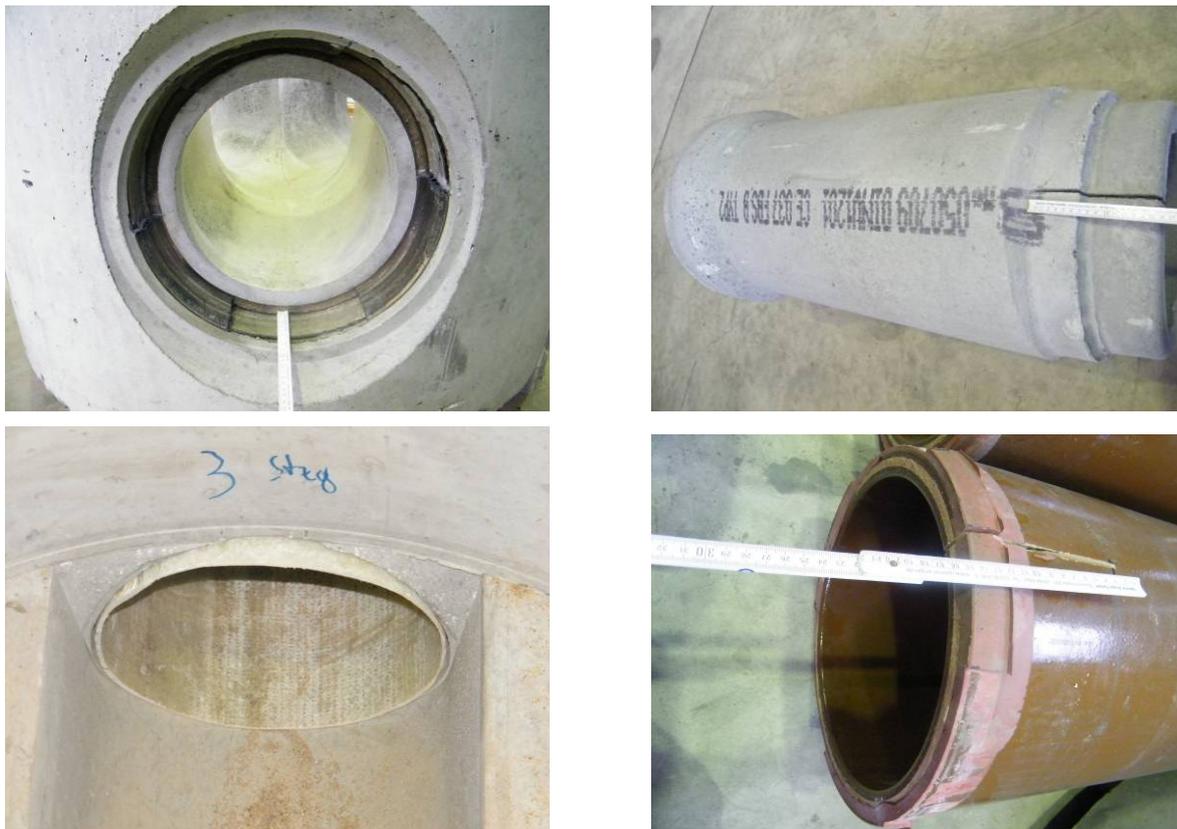
Um Undichtigkeiten an den Rohranbindungen zu simulieren, wurden die Dichtungen an den Steinzeugrohren sowie im Schachtfutter für die Aufnahme der Betonrohre zur Hälfte entfernt (vgl. Bild 198). Darüber hinaus sind die Rohre an derjenigen Seite in ihrem Scheitel auf einer Länge von etwa 15 cm eingeschnitten worden (vgl. Bild 198, rechts oben und unten), die in das Schachtfutter eingeführt wurde. Nach dem die Schäden in die einzelnen Bauteile eingebracht und die Schachtunterteile mit den Rohren aufgebaut worden waren, wurde je Schachtunterteil ein Liner-Stück aus GFK von etwa 40 cm Länge in ein Steinzeugrohr eingeschoben (vgl. Bild 198, links unten).

Bild 198 Schäden zur Simulation von Undichtigkeiten an Rohrverbindungen: Geschädigte Dichtung für Betonrohr (oben links); Längsschnitt im Betonrohrscheitel (oben rechts); Eingesetzter Liner mit offenem Ringspalt (unten links); Längsschnitt im Steinzeugrohrscheitel (unten rechts)

Die o. a. Undichtigkeiten bzw. Schäden an den Rohranbindungsbereichen wurden von Fachfirmen mit unterschiedlichen Produkten saniert. Die nachfolgend aufgeführten Materialien sind dabei jeweils in einem Schachtunterteil an allen geschädigten Rohranbindungen eingesetzt worden:
