Sanierung von Abwasserschächten

- Untersuchung von Materialien und Systemen zur
Abdichtung und Beschichtung -

Endbericht zum Forschungsprojekt:

IKT - Institut für Unterirdische Infrastruktur gGmbH
Exterbruch 1
45886 Gelsenkirchen

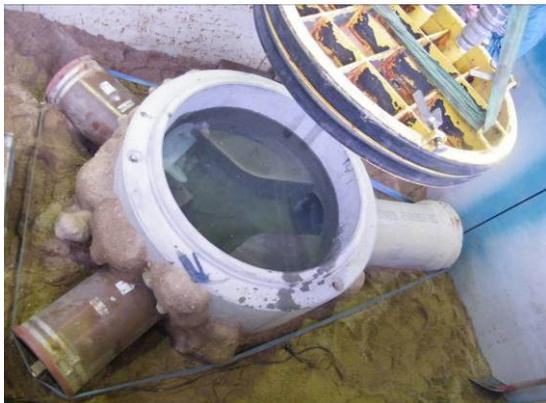
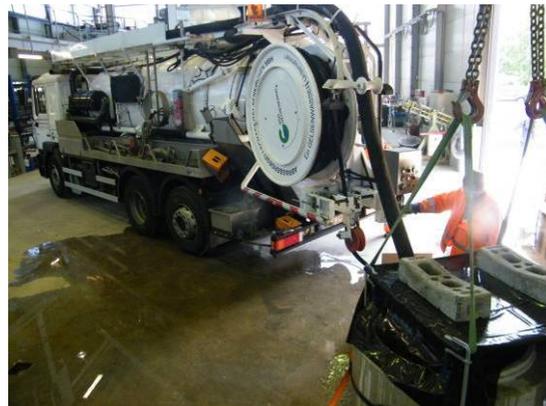
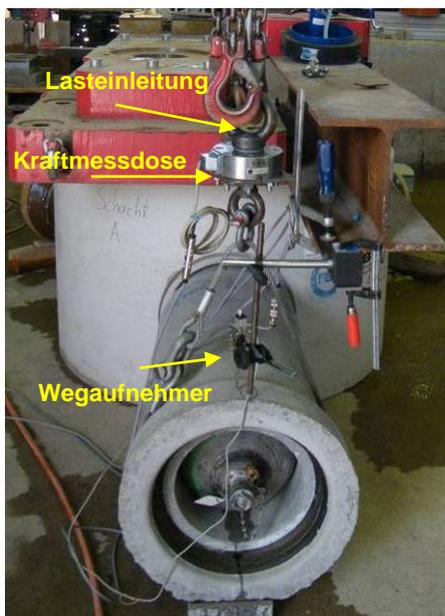
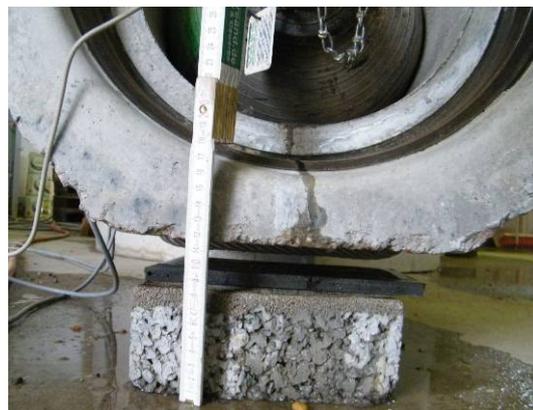
1. Dichtheitsprüfung nach DIN EN 1610 [54] (vgl. Bild 199, oben links),

2. bei festgestellter Dichtheit Durchführung einer Kanalreinigung in Anlehnung an DIN 19523 [55] (vgl. Bild 199, oben rechts),
3. erneute Dichtheitsprüfung nach DIN EN 1610,
4. bei festgestellter Dichtheit Abwinkelung der sanierten Rohranbindungen unter Wasserfüllung in Anlehnung an DIN EN 476 bis hin zum Bruch (vgl. Bild 199 unten links und unten rechts).

Bild 199 Umsetzung des Prüfprogramms: Vorbereitung einer Dichtheitsprüfung (oben links); Kanalreinigung (oben rechts); Versuchsaufbau für die Abwinkelung (unten links); Abgewinkeltes Betonrohr während des Versuchs (unten rechts)

Abwinklungsversuche wurden Kraft und Weg messtechnisch erfasst (vgl. Bild 199, unten links).
