# Sanierung von Abwasserschächten

- Untersuchung von Materialien und Systemen zur  
Abdichtung und Beschichtung -

Sanierung von Abwasserschächten

AZ: I-2-ZV-2.1-08/068 und I-2-ZV-2.1-08/068.1 (IV-7-041 105 0251)

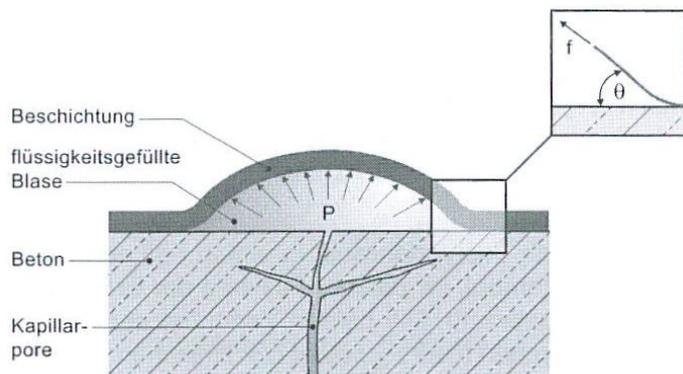
Bild 9 zeigt den Belastungszustand einer wassergefüllten Blase in der Ebene nach [4]. Im Randbereich dieser Blase treten Schälspannungen auf, deren Größe offensichtlich von der Größe der Blase abhängt. Weiteren Einfluss auf diese Spannungen hat jedoch auch deren Verteilung im Ablösebereich, welche wesentlich von den Verbundeigenschaften und den Materialkennwerten der Beschichtung abhängt. Aufgrund der Vielfalt der material- und haftungsbezogenen Einflussparameter wird hier lediglich ein möglicher Berechnungsweg aufgezeigt und exemplarisch verfolgt.

**Bild 9** Schematische Darstellung der Schälspannung am Rand einer Blase in einer Beschichtung auf Beton [4]

In [4] wurden für eine 2 mm dicke Kunststoffbeschichtung Berechnungen durchgeführt, um die Bedingungen am Rand einer Blase näher zu spezifizieren. In diesem Beispiel fiel die Spannung vom Maximalwert über einen Bereich von etwa 1,5 mm auf Null ab. Dieser Wert und die qualitative Verteilung der Spannung im Randbereich sind von zahlreichen Faktoren und Materialeigenschaften abhängig.

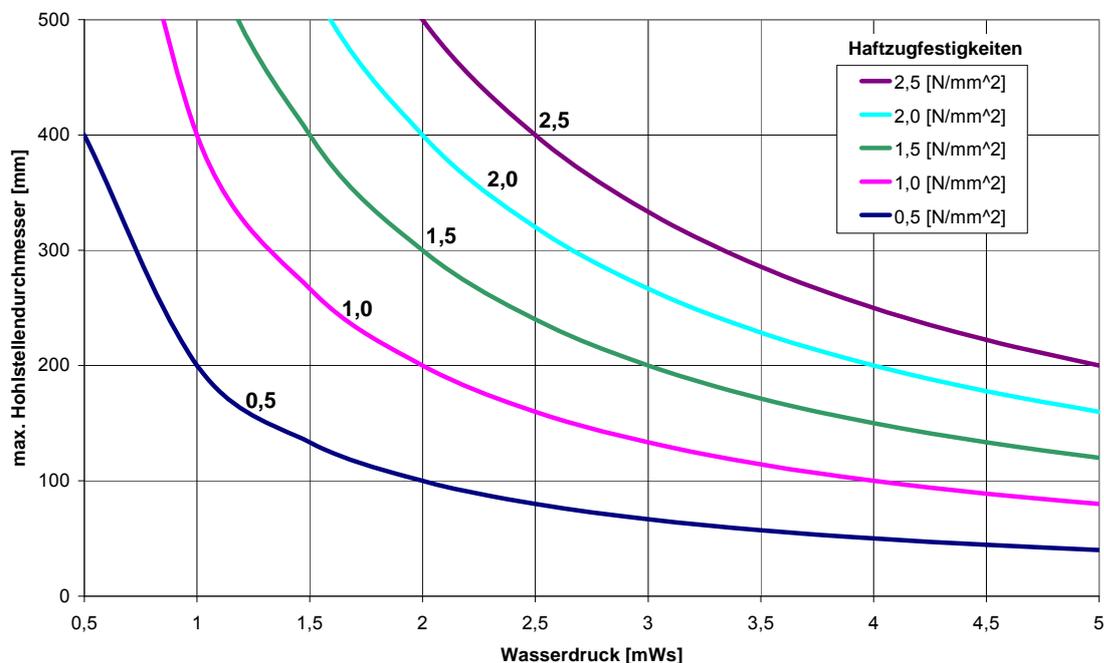
Für den Fall des Überschreitens der vorhandenen Haftzugfestigkeit lassen sich weiterführende Berechnungen unter den oben genannten Annahmen durchführen. Ziel dieser Berechnungen war die Ermittlung des qualitativen Verlaufs des maximalen Hohlstellendurchmessers in Abhängigkeit des Wasserdruckes unter Berücksichtigung der vorhandenen Haftzugfestigkeit. Im Ergebnis konnten exemplarisch mithilfe einer Grenzwertbetrachtung zulässige Hohlstellendurchmesser ermittelt werden (vgl. Bild 10). Wenn die zugehörigen Parameter, wie z. B. Materialkennwerte, Ablöseigenschaften und geometrische Eckdaten bekannt sind, könnte die Bewertung von vorhandenen Hohlstellen anhand solcher materialabhängiger Diagramme deutlich vereinfacht werden.

**Bild 10** *Beispiel: Entwicklung des maximalen Hohlstellendurchmessers in Abhängigkeit des Wasserdruckes unter Berücksichtigung der vorhandenen Haftzugfestigkeit; Voraussetzung/Annahme: Ablösebereich 2 mm, dreiecksförmige Schälspannung, kein Stabilitätsversagen*

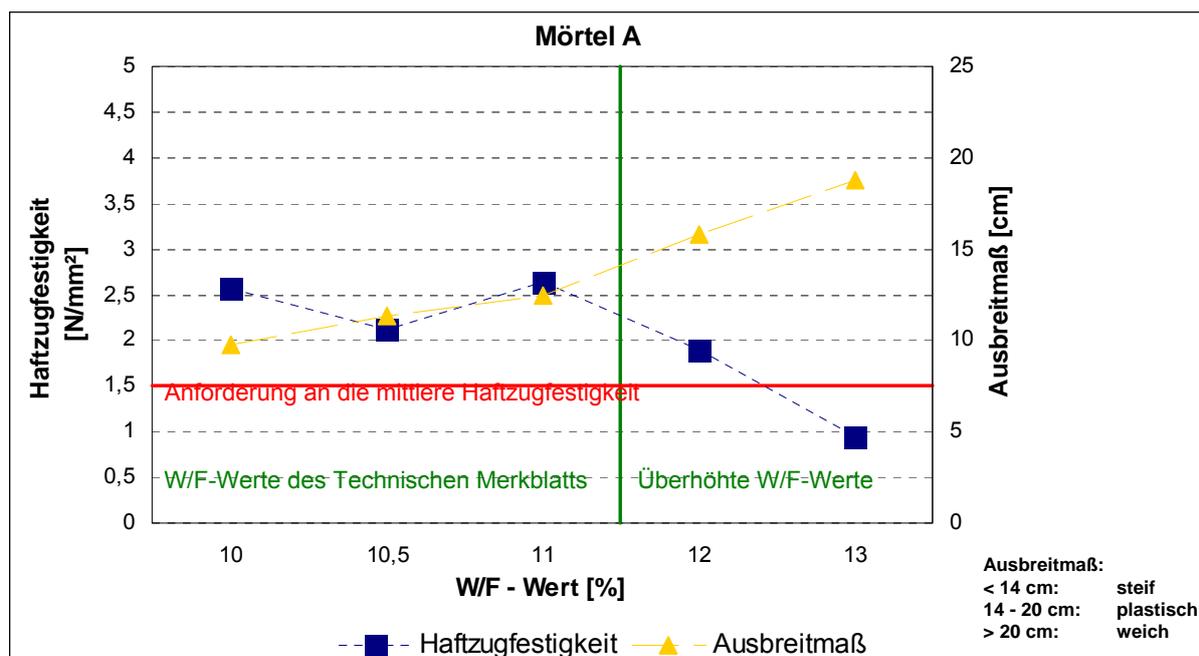
Die Untersuchungsergebnisse zeigten, dass die Haftzugfestigkeiten von Beschichtungsmörteln durch den W/F-Wert beeinflusst werden. Dabei sind die Auswirkungen der Wasserzugabemenge auf die Haftzugfestigkeit je nach Mörtel unterschiedlich. Die drei Beschichtungsmörtel dieser Versuchsreihe erreichten für einen W/F-Wert im Bereich der technischen Merkblätter alle die in [9] geforderten Haftzugfestigkeiten. Ein überhöhter W/F-Wert und die damit verbundene weiche Mörtelkonsistenz führte beispielsweise bei Mörtel A zu einem Abfall der Haftzugfestigkeit (vgl. Bild 11).

Bild 11 Mörtel A: Mittelwerte der Haftzugfestigkeit und Ausbreitmaße in Abhängigkeit zum W/F-Wert

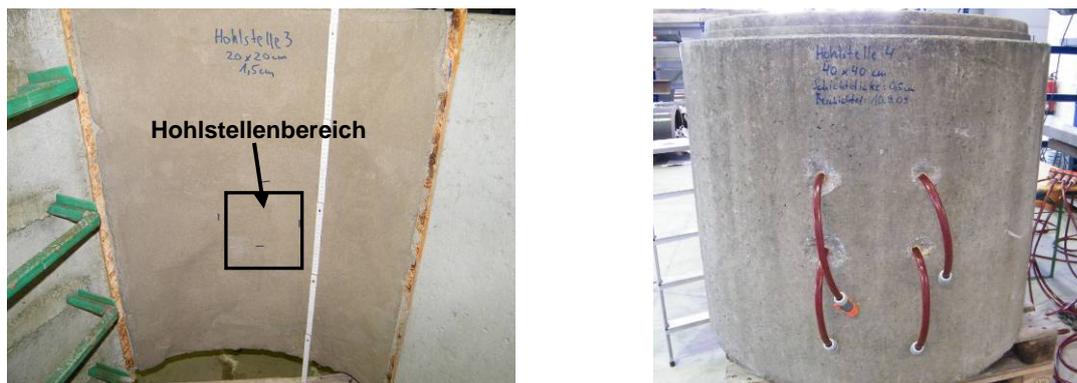
Bild 12 Fertiggestellter Probekörper: Innenseite (links) und Außenseite mit Schlauchanschlüssen zur Wasserdruckbelastung (rechts)

Die Untersuchungsergebnisse belegen, dass Hohlstellen aufgrund der Rissbildung im Beschichtungsmörtel und der damit verbundenen Gefährdung der Wasserdichtheit des Abwasserschachtes kritisch zu bewerten sind. Sie verdeutlichen, dass feine Risse im Beschichtungsmörtel teilweise erst durch die Reinigung sowie das Nässen und Trocknen der Beschichtung erkennbar werden. Deshalb sollten Inspektionen von Mörtelbeschichtungen diese Maßnahmen zur Risserkennung beinhalten. Offen blieb hier, inwiefern ein konstant anstehender Wasserdruck auf eine derartige Hohlstelle in Verbindung mit einer Beschichtung des gesamten Schachtringes in Umfangsrichtung das Infiltrationsverhalten beeinflussen kann. Hierzu dienten die im Abschnitt 4 beschriebenen Großversuche. Dort zeigte sich, dass die zu erwartenden Feuchteffekten nicht abflusswirksam waren.

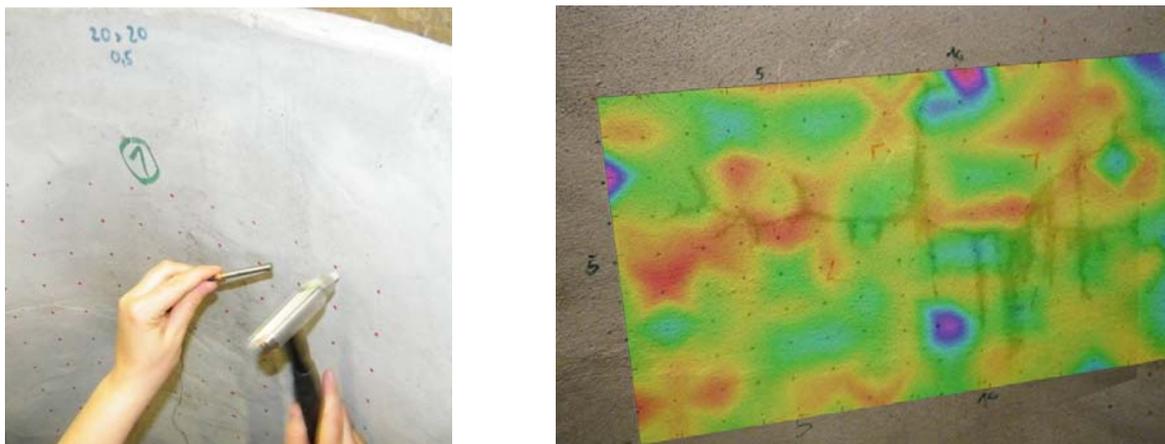
**Bild 13** Durchführung der lokalen Resonanzspektroskopie an einer Messstelle (links) und Ergebnis einer Prüfung im Großversuchsstand (rechts) [6]

Mit Hilfe der lokalen Resonanzspektroskopie wurden sechs Messfelder in Schachtringen geprüft. Diese Messfelder wurden über Bereiche von Mörtelbeschichtungen gelegt, die planmäßig eingebaute Hohlstellen beinhalteten. Diese waren deutlich hörbar und die Änderung im Klang mittels der Auswertung der Spektren der Klangsignale signifikant. An vier der sechs Messfelder - Beschichtungen mit einer Dicke von 5 und 10 mm - konnten Lage und Ausdehnung der Hohlstellen einwandfrei bestimmt werden. Die beiden anderen Hohlstellen fanden sich unter einer 15 mm dicken Mörtelbeschichtung. Die Ergebnisse waren hier nicht mehr eindeutig. Hier war offensichtlich die Anwendungsgrenze der lokalen Resonanzspektroskopie erreicht.

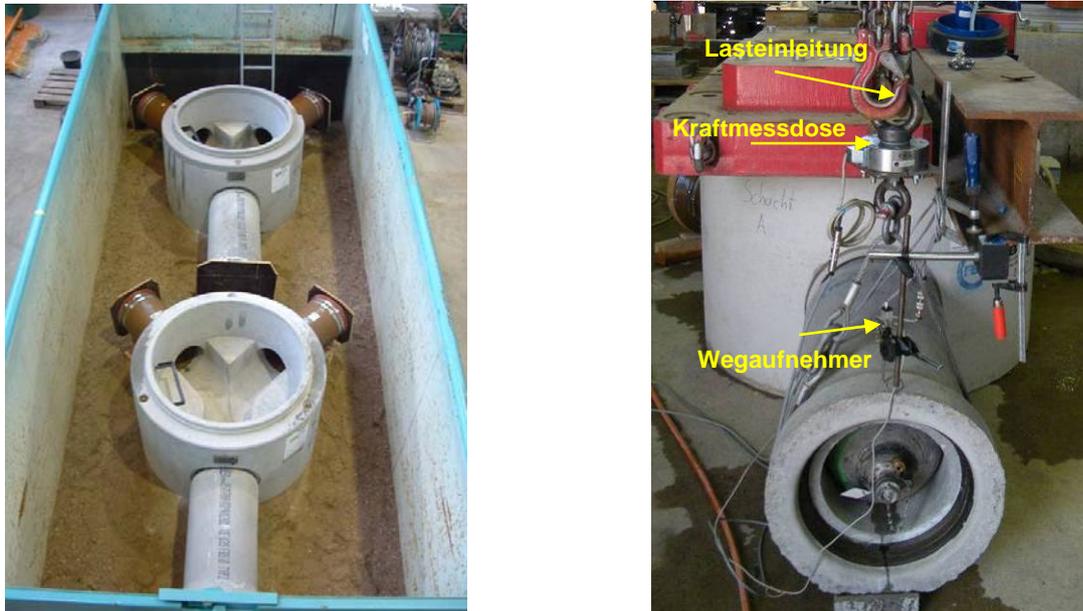
*Bild 14 Versuchsaufbau für die einzelnen Sanierungen vor Bodenverfüllung (links); Versuchsaufbau für die Abwinkelung (rechts)*

Alle Sanierungen, bei denen lediglich ein Reparaturmaterial in den Ringraum zwischen Schachtwand und Rohrspiegel eingebracht wurde, waren undicht. Somit kann durch eine Ringraumverfüllung allenfalls eine geringfügige, hydraulische Verbesserung des Abflusses erzielt werden.
