# Betriebs- und Sanierungsmaßnahmen bei Wurzelschäden in öffentlichen und privaten Abwasserleitungen und –kanälen - Inspektionen –

## KURZBERICHT

Endbericht zum Forschungsvorhaben „Betriebs- und Sanierungsmaßnahmen bei Wurzelschäden in öffentlichen und privaten Abwasserleitungen und –kanälen“, Inspektion der Kanäle und Leitungen. (AZ IV – 9 – 041 105 0270):

Pos. 1 Bestandsaufnahme und Inspektion der zu sanierenden öffentlichen und privaten Entwässerungsleitungen

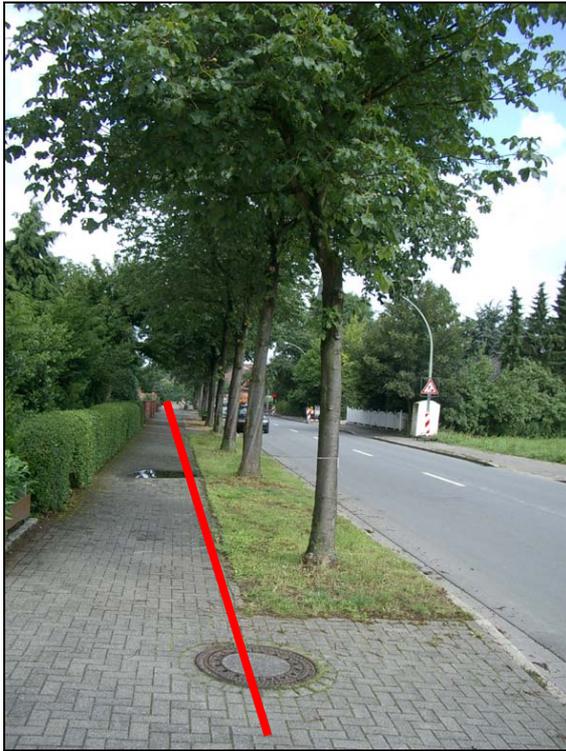
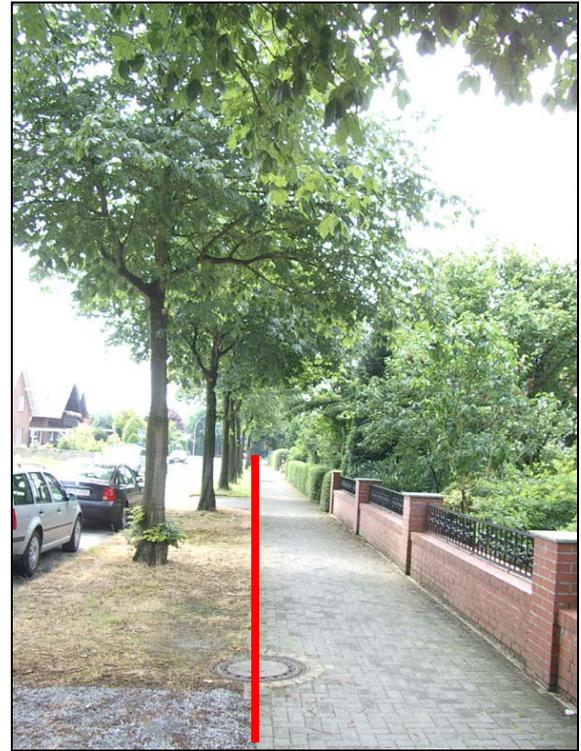
Abb. 1: Lage des Schmutzwassersammlers im Straßenbereich skizziert. **A** Blick in nördliche Richtung, **B** Blick in südliche Richtung.

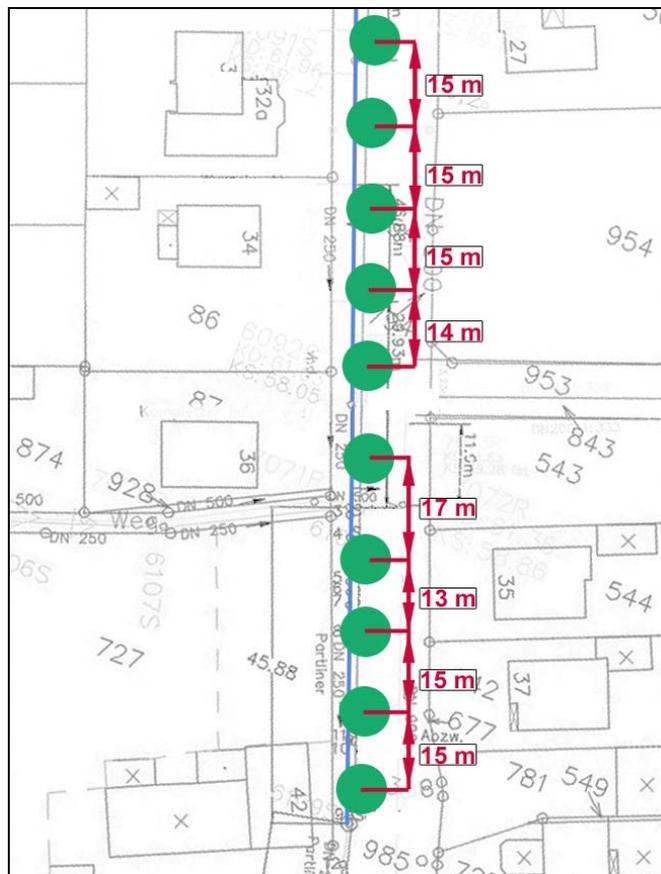
Abb. 2: Übersichtszeichnung der Umgebung im Bereich der betrachteten Leitungsabschnitte. Bepflanzung, Rosskastanie: (*Aesculus hippocastanum* L.) grün; Schmutzwasserkanal: blau; Bemaßung: rot. (Ausschnitt)
