Vergleichende Prüfung der Qualität von Reparaturverfahren für Hauptkanäle (IKT-Warentest)

Az. IV-7-041 105 0320, Vergabe-Nr. 06/181

Langfassung

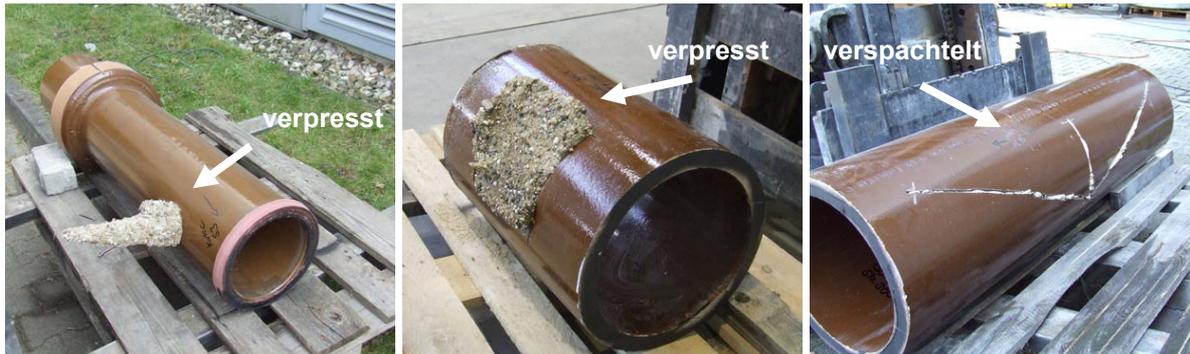
Im Rahmen der Sanierungsarbeiten für den IKT-Warentest wurden abhängig vom Schadensbild **Harzmengen zwischen ca. 2 l bis 15 l** in die Schadstelle gefördert. Bei diesem Verfahren entstanden bei Verpressen an der Rohraußenseite kleine Harzkörper. Beim Verspachteln hingegen begrenzte sich die Ausbreitung des Materials i.d.R. auf den Wandungsbereich (vgl. Abb. 27).

Abb. 27: Bildbeispiel – Detail Rohraußenseite Stz. DN 200 (links) und DN 300 (mittig, rechts)

Zur Beseitigung von Unebenheiten an den Reparaturkörpern wurden einige Schadstellen nach der Aushärtung nachbearbeitet (Fräsen mit Bürstenaufsatz).

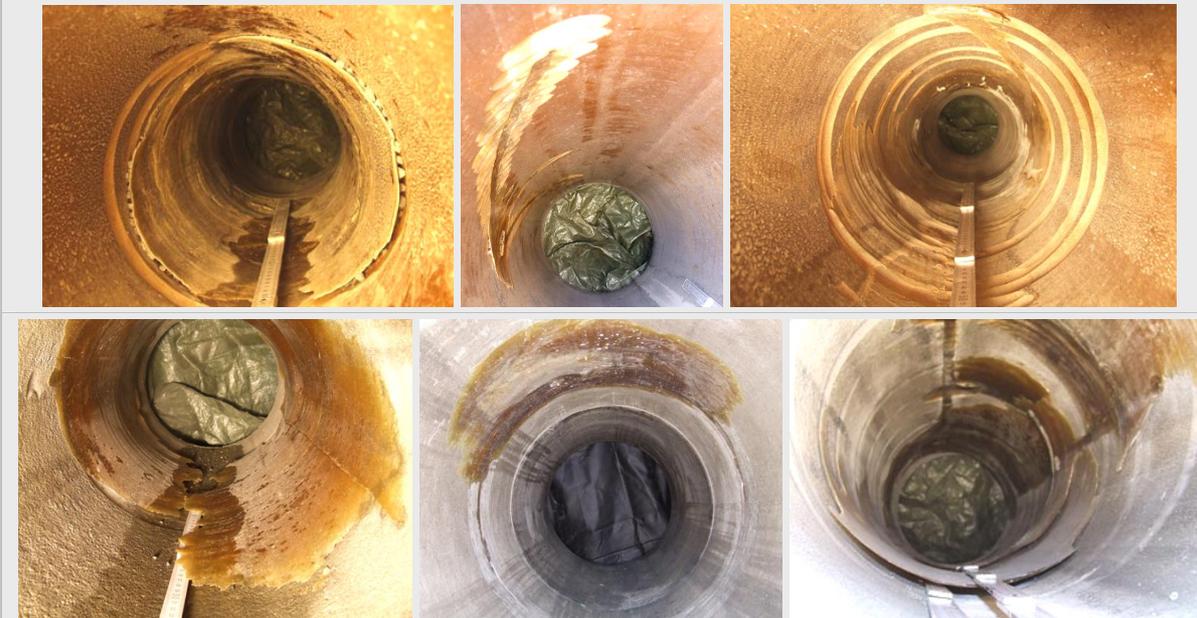
Injektionsverfahren
KASRO 2 Komponenten-Verpresssystem
 Bildbeispiele der Reparaturstellen nach HD-Reinigung

Zehn von zwölf Schadstellen waren in der Innenansicht vollständig mit Harz überdeckt. Bei zwei Schadstellen in den Betonrohren DN 600 waren die Risse nicht vollständig mit Harz verfüllt.

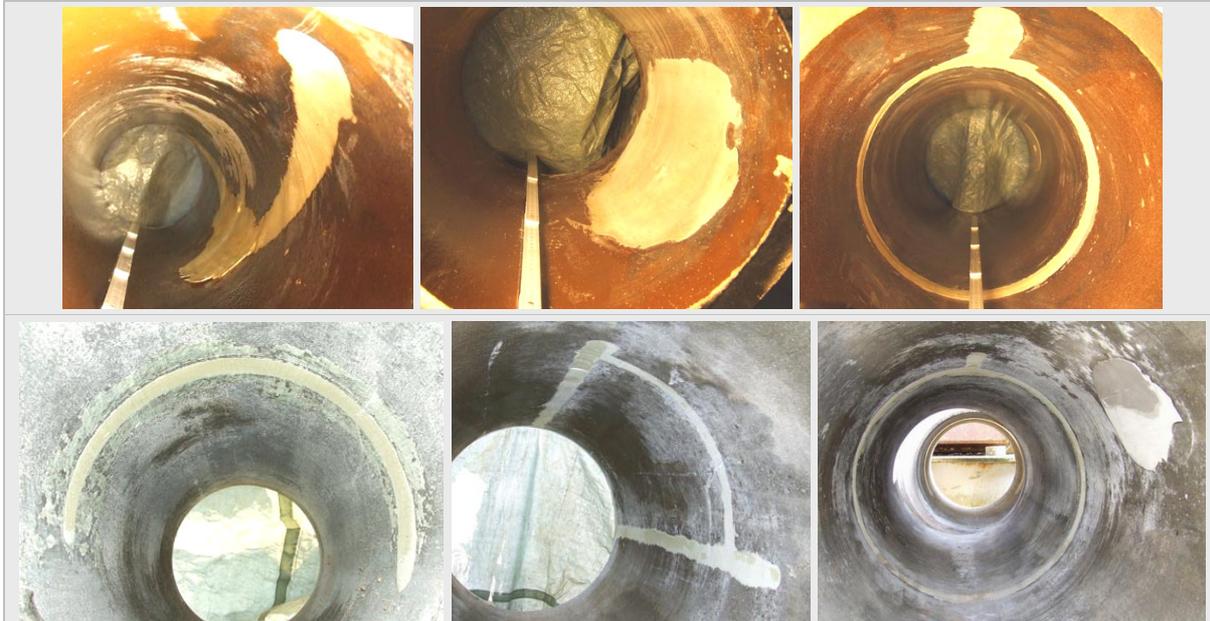
Spachtel-/Verpressverfahren KA-TE PMO - Verfahren

Die Reparaturstellen wiesen, bis auf wenige Ausnahmen, eine glatte Oberfläche ohne jegliche Auffälligkeiten auf. Insbesondere die verspachtelten Bereiche (Muffen und Risse) schlossen i.d.R. eben mit der Rohroberfläche ab.

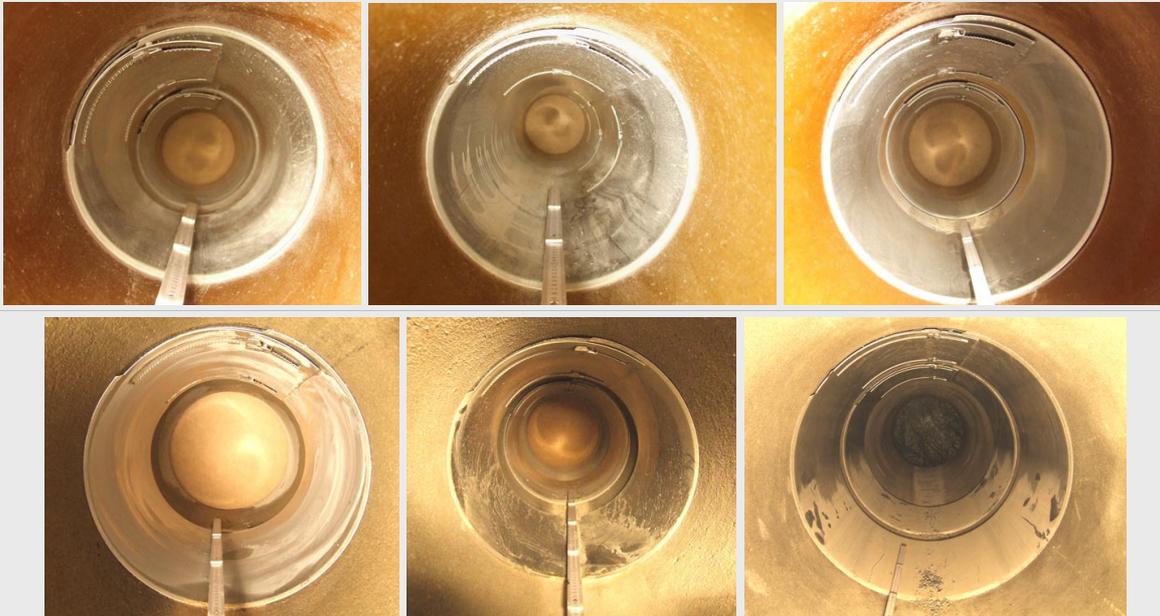
**Innenmanschette
Quick-Lock mit einseitiger Aufbördelung**
Bildbeispiele der Reparaturstellen nach HD-Reinigung

Sämtliche Manschetten wiesen eine glatte Oberfläche auf. Lediglich in den Schlossbereichen waren Unebenheiten vorhanden.

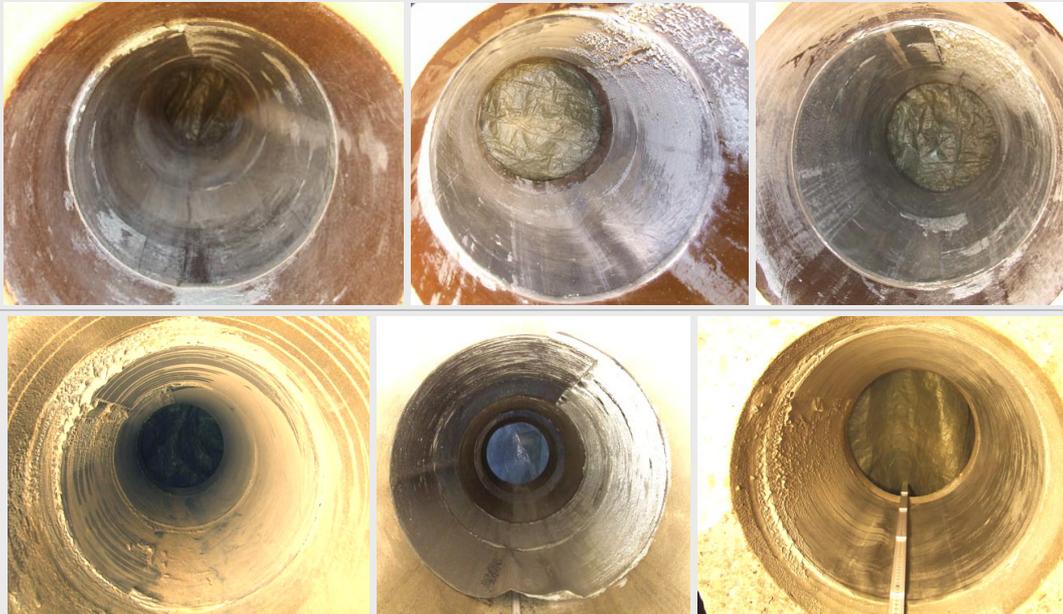
Innenmanschette Stuttgarter Hülse

Die glatte Oberfläche der Hülse war bei allen Manschetten in Teilbereichen von Harzresten überdeckt, die zu einer unebenen und rauen Oberfläche führten. Teilweise bildeten die Harzreste Kanten (bis zu ca. 10 mm).
