Ziel des zweiten Teils des Forschungsprojekts war es, die Verfahrenstechnik zur Abdichtung schadhafter Rohrverbindungen mit dem entwickelten, expandierbaren Dichtstoff weiter zu verbessern und zu erproben. Weiterhin sollte auf Basis der im ersten Teil gewonnenen Erkenntnisse die Anwendungsmöglichkeit isotrop expandierbarer Dichtstoffe für zwei weitere Einsatzbereiche untersucht werden. So sollte der Dichtstoff zum einen dahingehend modifiziert werden, dass damit schadhafte Hausanschluss-Stutzen, die neben undichten Rohrverbindungen das häufigste Schadensbild in Kanalisationen darstellen, saniert werden können. Zum anderen sollte erreicht werden, dass mit dem modifizierten Sanierungsmaterial Dichtungen in Bauwerken der Abwassertechnik erneuert werden können. Neben den verschiedenen Modifikationen des Dichtstoffs sollte jeweils die erforderliche Verfahrenstechnik zur Verarbeitung des Dichtstoffs entwickelt und erprobt werden.

## 1 Motivation und Ziel

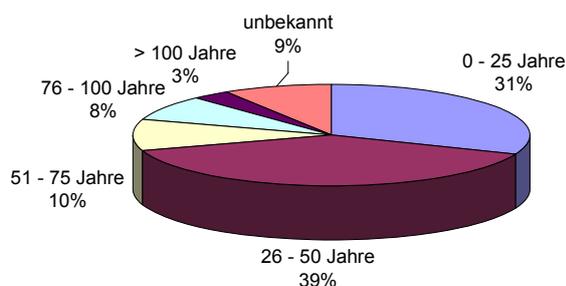
Abbildung 1: Altersverteilung der Kanäle im Jahr 2004<sup>4</sup>

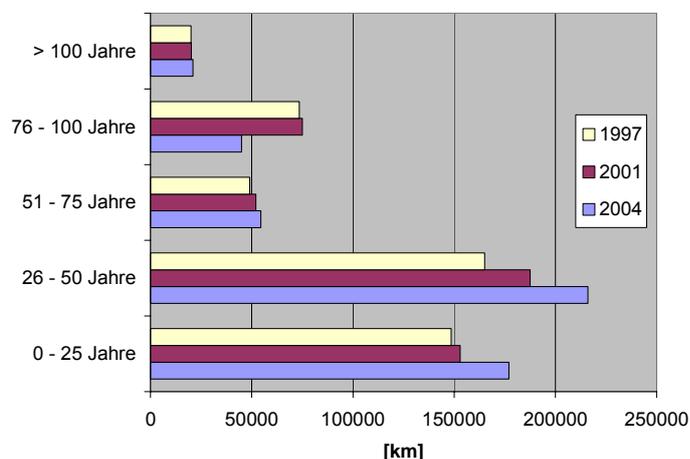
Abbildung 2: Entwicklung der Altersverteilung der Kanäle<sup>4</sup>

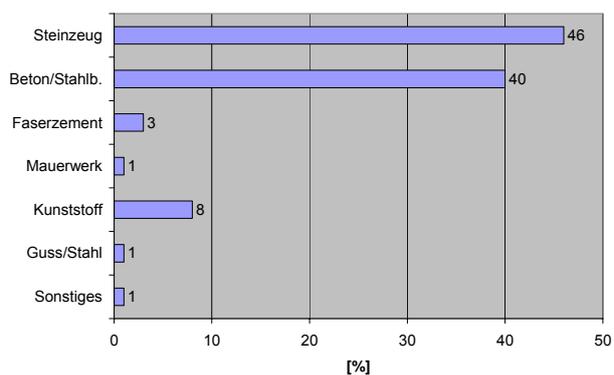
Abbildung 3: Materialverteilung der Kanäle < DN 800 [DWA 2004]

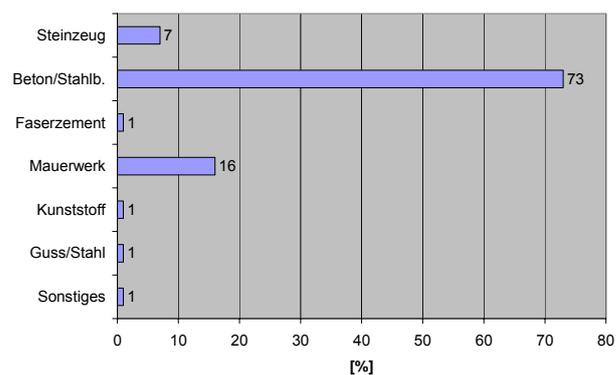
Abbildung 4: Materialverteilung der Kanäle ≥ DN 800 [DWA 2004]

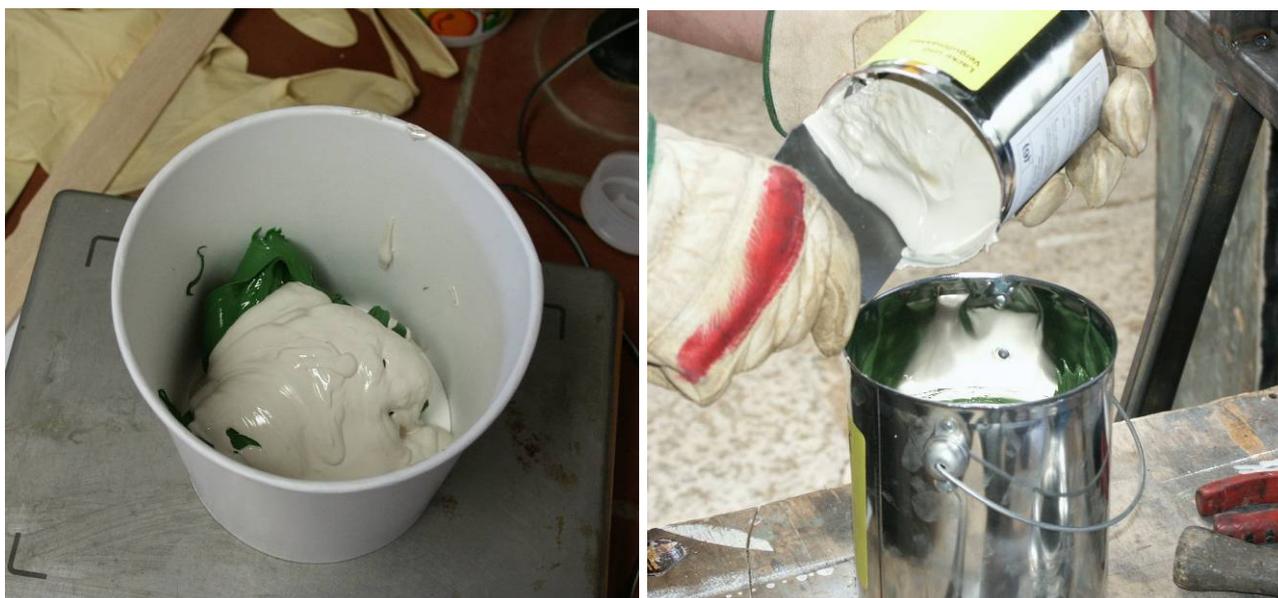
Abbildung 5: PUR-Komponente (grün) und Härter-Komponente (weiß), links Kleinmenge, rechts Gebinde

Basis für den neuen Fugendichtstoff bildet ein Zwei-Komponenten-Polyurethan-System. Die zwei Systemkomponenten werden im Folgenden mit PUR-Komponente und Härter-Komponente bezeichnet. Das Ergebnis nach dem Mischen der zwei Komponenten ist das Sanierungsmaterial. In die PUR-Komponente sind Mikrokugeln integriert, die zu einer irreversiblen isotropen Expansion angeregt werden können.

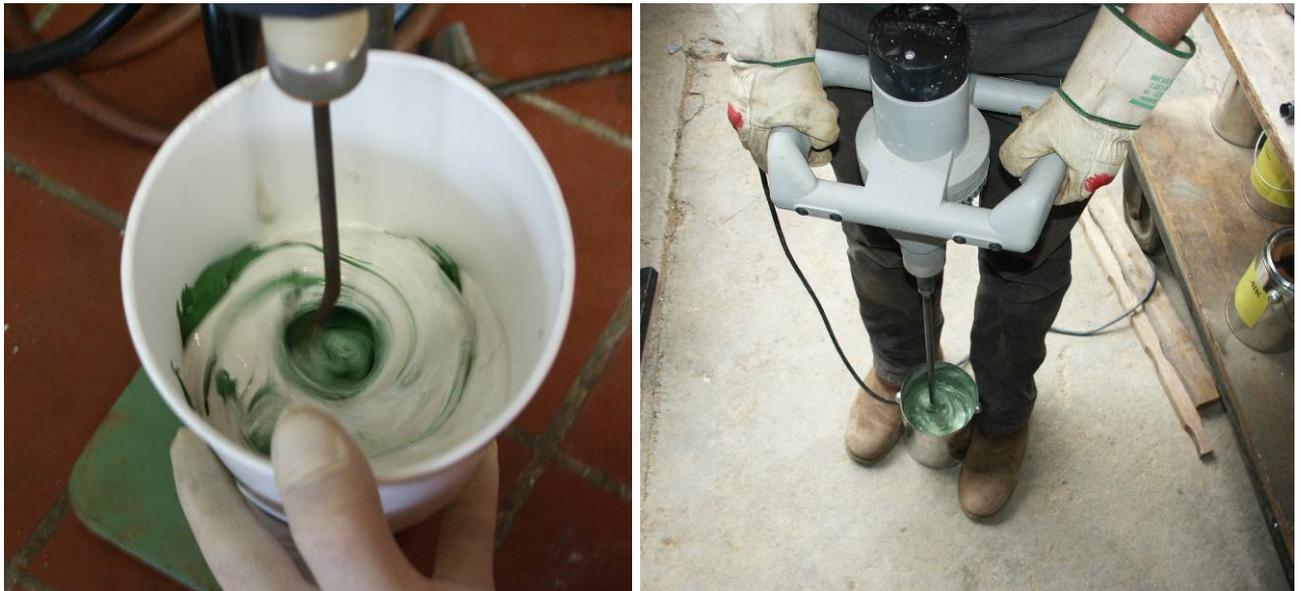
Abbildung 6: Mit Elektromotor angetriebene Mischhaken, links für eine Kleinmenge, rechts für ein 2500 g Gebinde

Im ersten Schritt wurde ein händisches Anmischen der zwei Komponenten in Kunststoff- oder Pappbechern mittels Holzspachtel angewandt. Aufgrund der hohen Viskosität des Materials war dieses Mischverfahren jedoch nur für Kleinmengen mit 150 g bis 200 g ausreichend. Um größere Materialmengen und Kleinmengen einfacher mischen zu können wurden durch einen Elektromotor angetriebene Mischhaken eingesetzt. Hiermit können die derzeit von der Firma AIK-Flammadur-Brandschutz GmbH hergestellten Gebinde von etwa 2500 g zuverlässig gemischt werden.

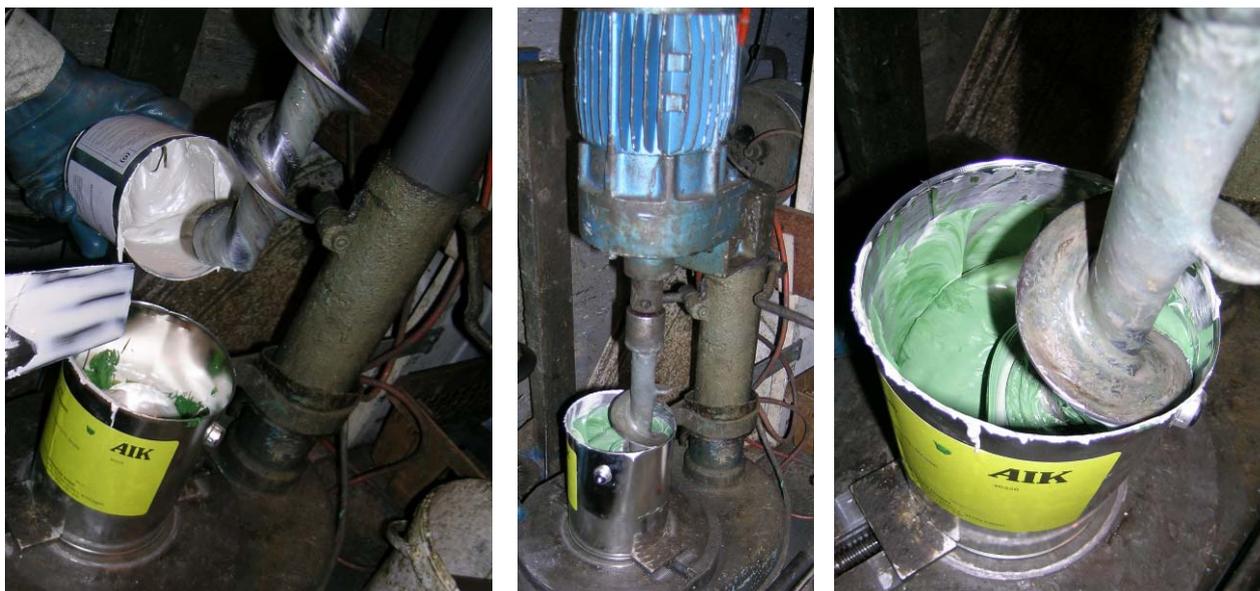
Abbildung 7: Mischer des Sanierungsfahrzeuges

Bei der in situ nahen Erprobung wurde neben dem zuvor beschriebenen Mischhaken auch ein Mischer eingesetzt, der auf dem Sanierungsfahrzeug vorhanden war und im täglichen Gebrauch für Epoxidharze eingesetzt wird. In Abbildung 7 ist dieser Mischer dargestellt, mit dem ebenfalls erfolgreich 2500 g Gebinde vermengt wurden.

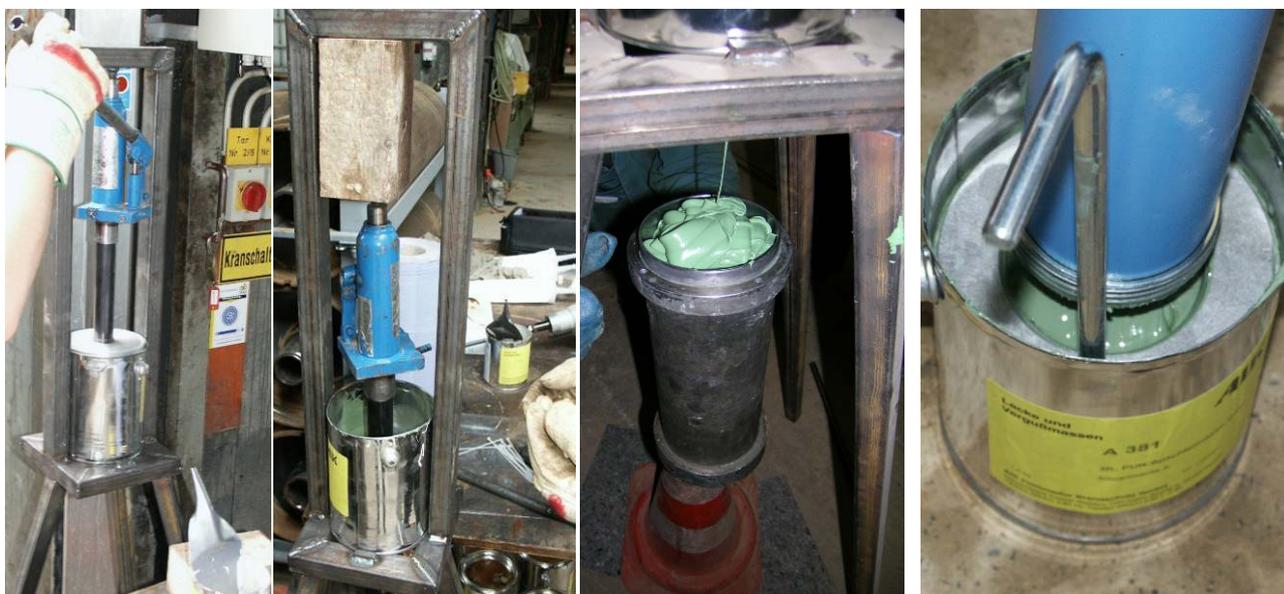
Abbildung 8: Auspressvorrichtung und Abfüllplatte (rechts)

Bei den zuvor erwähnten Mischverfahren und im Besonderen bei dem zur Verarbeitung des Sanierungsmaterials erforderlichen Umfüllen kommt es zu Luftenmischungen, die sich ungünstig auf die Verarbeitung auswirken. Deutlich reduziert wurden die Luftenlagerungen durch den Bau einer Auspressvorrichtung und das damit mögliche gezielte Befüllen des Verarbeitungsbehälters beim Einsatz eines Sanierungsroboters bzw. durch Verwendung einer Abfüllplatte bei händischer Einbringung des Materials (Abbildung 8).

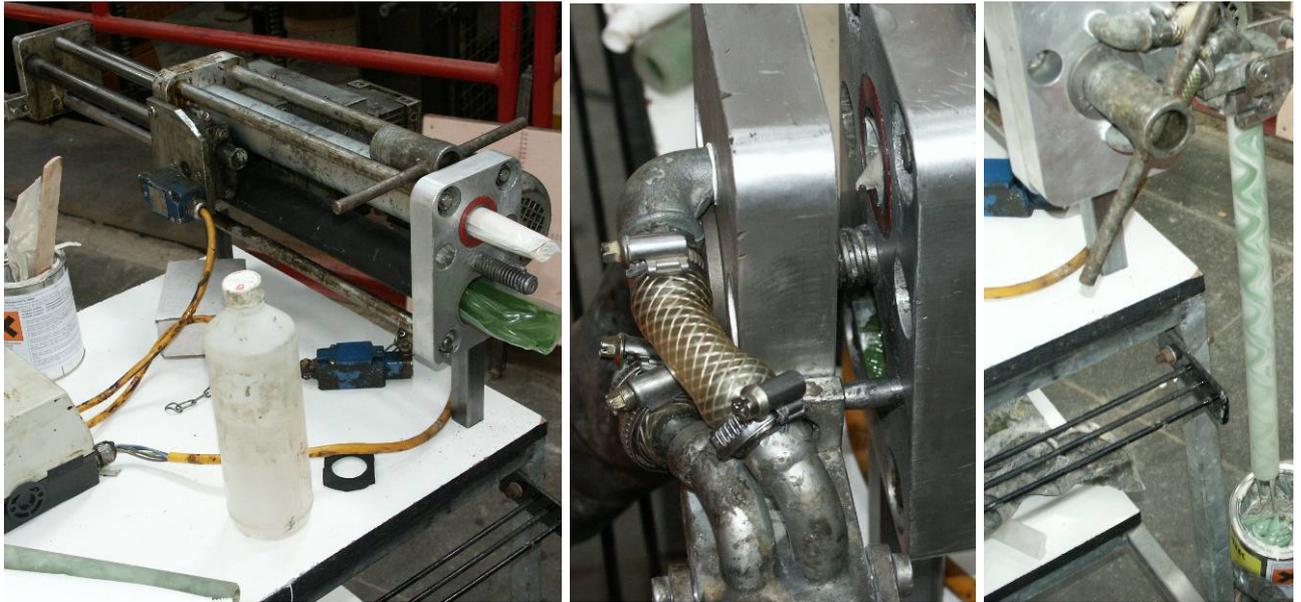
Abbildung 9: Probeversuch mit der modifizierten Zwei-Komponenten-Auspressmaschine

Nahezu vollständig vermieden wird dieses Problem, indem eine Zwei-Komponenten-Auspressmaschine mit statischem Mischrohr verwendet wird. Zu diesem Zweck wurde eine handelsübliche Zwei-Komponenten-Auspressmaschine, wie sie zum Mischen von Epoxid-Spachtelmasse zur Kanalsanierung benutzt wird, entsprechend dem erforderlichen

volumetrischen Mischverhältnis des PUR-Systems modifiziert. Durch das statische Mischrohr wird eine ausreichende Vermischung der zwei Komponenten gewährleistet und ein gezieltes Befüllen des Verarbeitungsbehälters ermöglicht. Bei der Wahl des statischen Mischrohres konnte ebenfalls auf ein in der Kanalsanierung gebräuchliches Produkt zurückgegriffen werden. Die modifizierte Auspressmaschine konnte bisher aber nur probe-weise eingesetzt werden, da vom Materialproduzenten noch kein geeignetes Verfahren gefunden wurde, um die zwei Komponenten in geeignete Schlauchverpackungen abzufüllen.

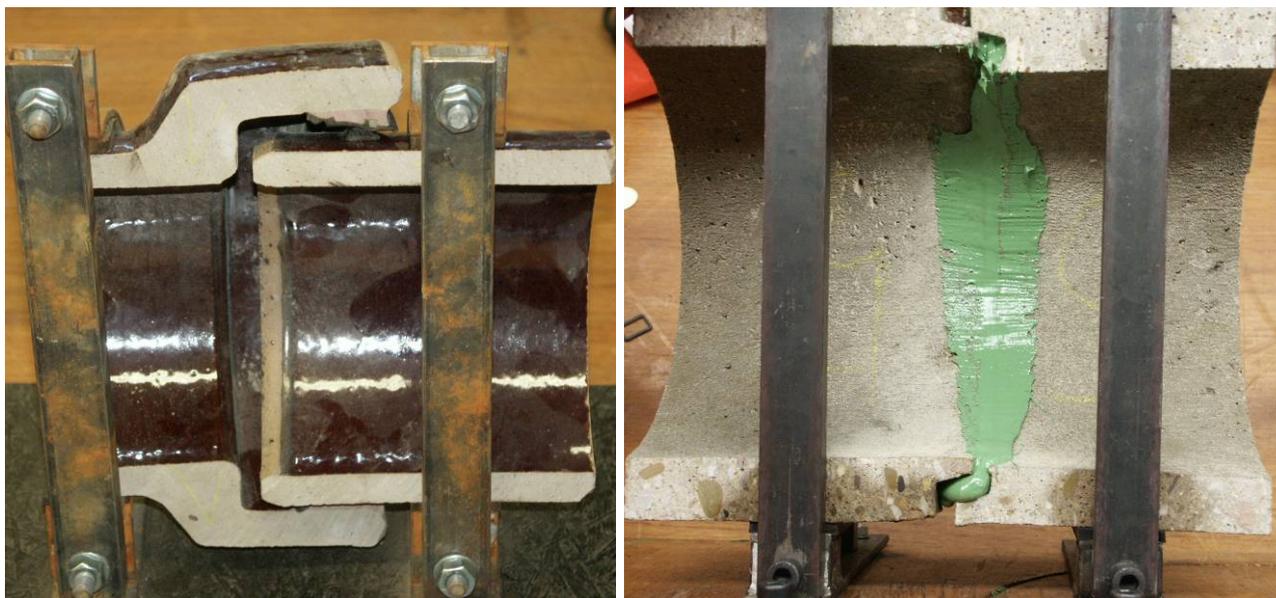
Abbildung 10: Rohrhalbschalen in den Halterung, links Steinzeug DN 100, rechts Beton DN 200 mit Sanierungsmaterial

Der Fugendichtstoff soll ohne Schalung durch Verspachteln des Materials eingebracht werden. Das gemischte Sanierungsmaterial muss daher eine ausreichende Haftung am Rohrmaterial aufweisen, insbesondere darf es im Scheitel- und Kämpferbereich nicht zu einem Herausfallen oder Abrutschen des Fugendichtstoffs kommen. Um die Hafteigenschaften des Fugendichtstoffes zu testen, wurde zunächst ein Versuchsaufbau mit Rohrhalschalen aus Steinzeug und Beton verwendet. Zu diesem Zweck wurden jeweils Halterungen gebaut, die die Halbschalen im Bereich der Rohrverbindung fixieren.

Mit diesem Versuchsaufbau konnte auch ein geeignetes Verfahren zur Einbringung des Sanierungsmaterials entwickelt werden. Im ersten Schritt wurde das gemischte Sanierungsmaterial direkt aus dem Mischbehälter mit einem Spachtel in den Muffenspalt eingebracht. Bei diesem Vorgehen konnten bereits die sehr guten Hafteigenschaften des Sanierungsmaterials festgestellt werden. Allerdings war die Klebewirkung so stark, dass das Sanierungsmaterial stärker am Spachtel als am Rohrmaterial haftete.

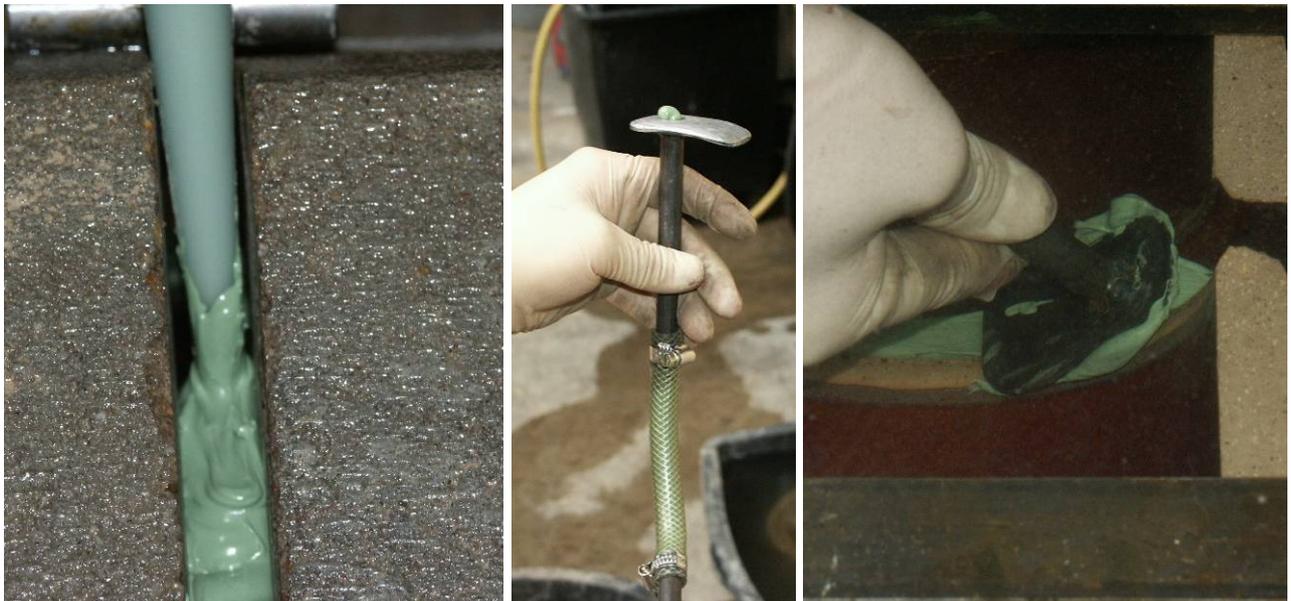
Abbildung 11: Einbringen des Sanierungsmaterials, links mit einer Düse, Mitte und rechts mit dem Verpressschuh

Im dritten Schritt wurde dann ein Einbring- / Verpressschuh entwickelt, der es ermöglicht, das Sanierungsmaterial in einem Arbeitsgang einzubringen, einzudrücken und zu glätten. Der Verpressschuh kann entweder direkt und fest oder über ein kurzes Schlauchstück beweglich an der Kartusche angebracht werden. Mit diesem Einbringverfahren wurde auch in feuchten Steinzeug- und Betonrohrverbindungen eine Haftung des Sanierungsmaterials zuverlässig erreicht.

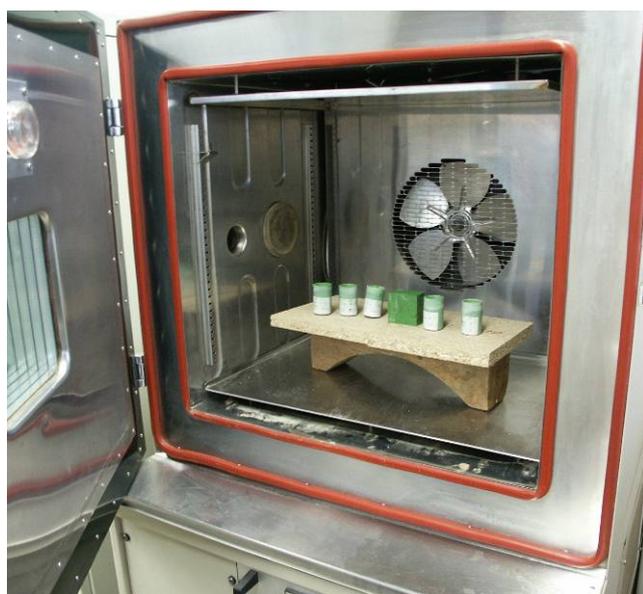
Abbildung 12: Proben mit Sanierungsmaterial im Klimaschrank

Zunächst wurde die grundsätzliche Expandierbarkeit des Sanierungsmaterials untersucht. Dazu wurde das gemischte Sanierungsmaterial in kleine Kunststoff-Gefäße gefüllt, und diese wurden dann in einem Klimaschrank schrittweise erwärmt. Die Temperatur des Sanierungsmaterials wurde über Temperatursensoren kontrolliert. Es wurde festgestellt, dass mindestens eine Temperatur von 80 C° benötigt wird, um das Material zur Expansion zu bringen. Eine weitere Erhöhung der Temperatur führt nicht zu stärkerer Expansion. Für die weiteren Expansionsversuche wurde der Klimaschrank immer auf 95 C° vorgeheizt um sicherzustellen, dass die benötigten 80 C° im Sanierungsmaterial möglichst schnell und zuverlässig erreicht werden.

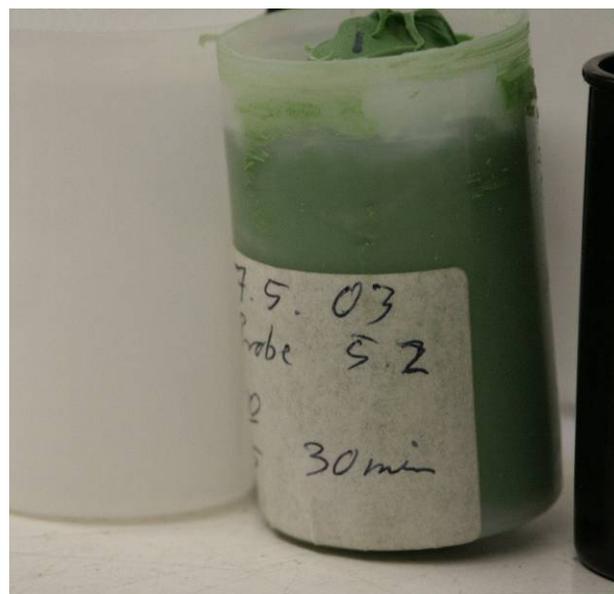
Abbildung 13: Probegefäß mit expandiertem Sanierungsmaterial

Bei den Versuchen expandierte das Sanierungsmaterial in den Probegefäßen nicht nur zur offenen Seite (oben), sondern auch in die anderen Richtungen und brachte die Kunststoff-Gefäße teilweise sogar zum Einreißen oder Aufplatzen. Um den Zeitpunkt oder Zeitraum zu ermitteln, in dem die größte Expansion erreicht werden kann, wurden Proben zu unterschiedlichen Zeitpunkten nach dem Anmischen erwärmt. Als günstigster Zeitraum für die Erwärmung erwies sich die Zeitspanne zwischen 15 Minuten und 2 Stunden nach dem Mischen des Sanierungsmaterials. Bei dieser Versuchsreihe wurde zudem als positiver Nebeneffekt der Erwärmung des Sanierungsmaterials festgestellt, dass dadurch die Aushärtung wesentlich beschleunigt wird.

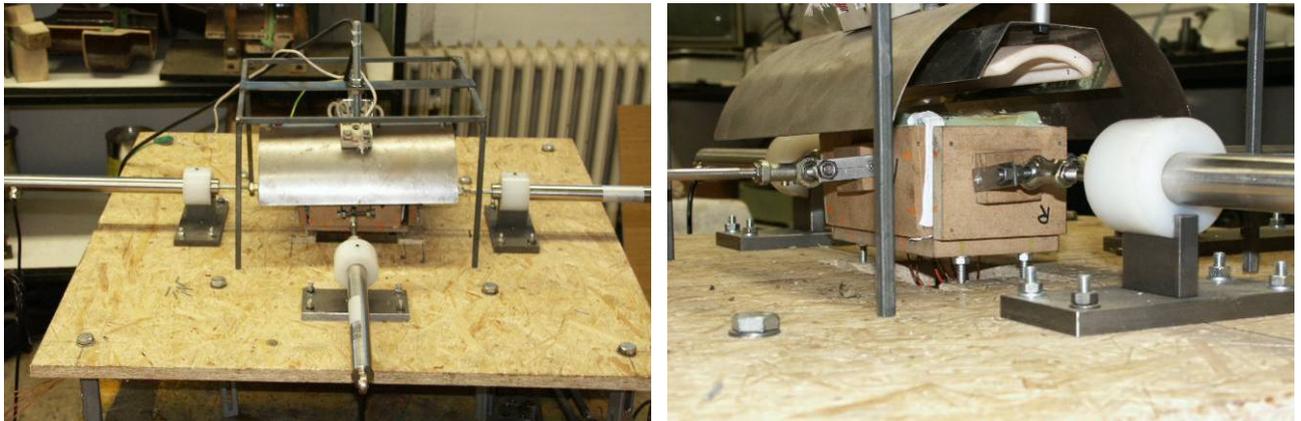
Abbildung 14: Versuchsaufbau zur Erwärmung des Sanierungsmaterials mit IR-Strahlung bei gleichzeitiger Bestimmung von Temperatur und Expansion

In einer weiteren Versuchsreihe wurde der Einsatz von Infrarotstrahlung zur Erwärmung untersucht. Dabei wurde das Sanierungsmaterial wie zuvor in eine mit Temperatursensoren versehene Schalung eingebracht und von der Oberseite her mit einem Infrarotstrahler erwärmt. Bei den Versuchen zur Ermittlung der optimalen Kombination zwischen der Temperatur des IR-Strahlers und seines Abstandes von der Oberfläche des Sanierungsmaterials zeigte sich, dass sowohl eine kurzfristige Erwärmung der Oberfläche des Sanierungsmaterials über  $200\text{ C}^\circ$  als auch eine längerfristige Erwärmung über  $140\text{ C}^\circ$  zur Zerstörung des Materials führen. Bei einer Strahlertemperatur von  $300\text{ C}^\circ$  und einem Abstand von  $30\text{ mm}$  wurde mit einer Expansion bis zu einer Tiefe von  $15\text{ mm}$  innerhalb von  $20\text{ Minuten}$  das beste Ergebnis erreicht. Für die angestrebte vollständige Expansion des gesamten eingebrachten Sanierungsmaterials ist jedoch auch die IR-Strahlung nur bedingt geeignet, weil in den dazu erforderlichen Tiefen von  $20\text{ mm}$  bis  $30\text{ mm}$  selbst bei günstigsten Randbedingungen erst nach  $45\text{ min}$  bis  $60\text{ min}$  eine ausreichende Temperatur erreicht wird. Ein weiteres Problem beim Einsatz der IR-Strahlung resultiert aus der langsamen Erwärmung von der Oberfläche in die Tiefe. Entsprechend der Erwärmung erfolgt auch die Expansion des Sanierungsmaterials, so dass unmittelbar an der Rohr-Innenkante oder sogar in das Rohr hineinragendes Sanierungsmaterial zuerst expandiert. Da dieses Material seitlich nicht in der Expansion behindert wird, dehnt es sich über die Schadstelle (Muffe) hinaus aus und zieht dadurch weiteres Sanierungsmaterial aus der Schadstelle heraus. Die Dichtwirkung durch Anpressdruck kann daher nicht vollflächig oder gar nicht erzielt werden.

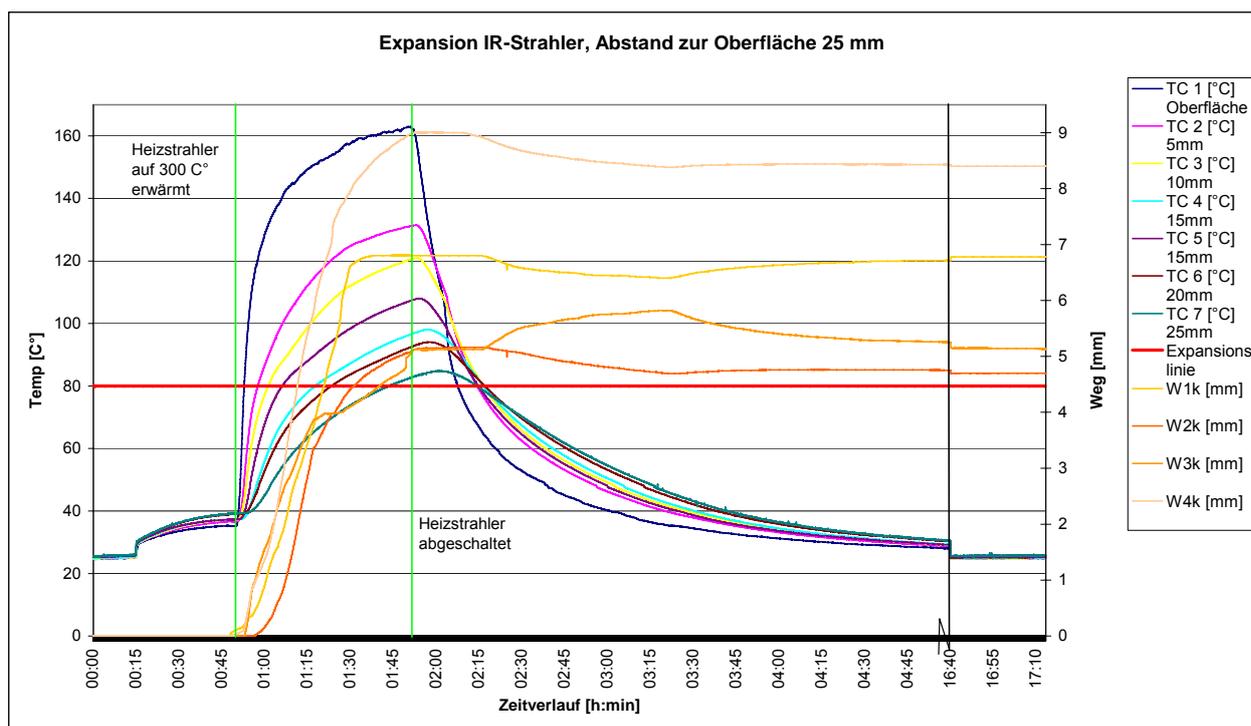
Abbildung 15: Zusammenhang zwischen der Temperatur im Sanierungsmaterial und seiner Expansion

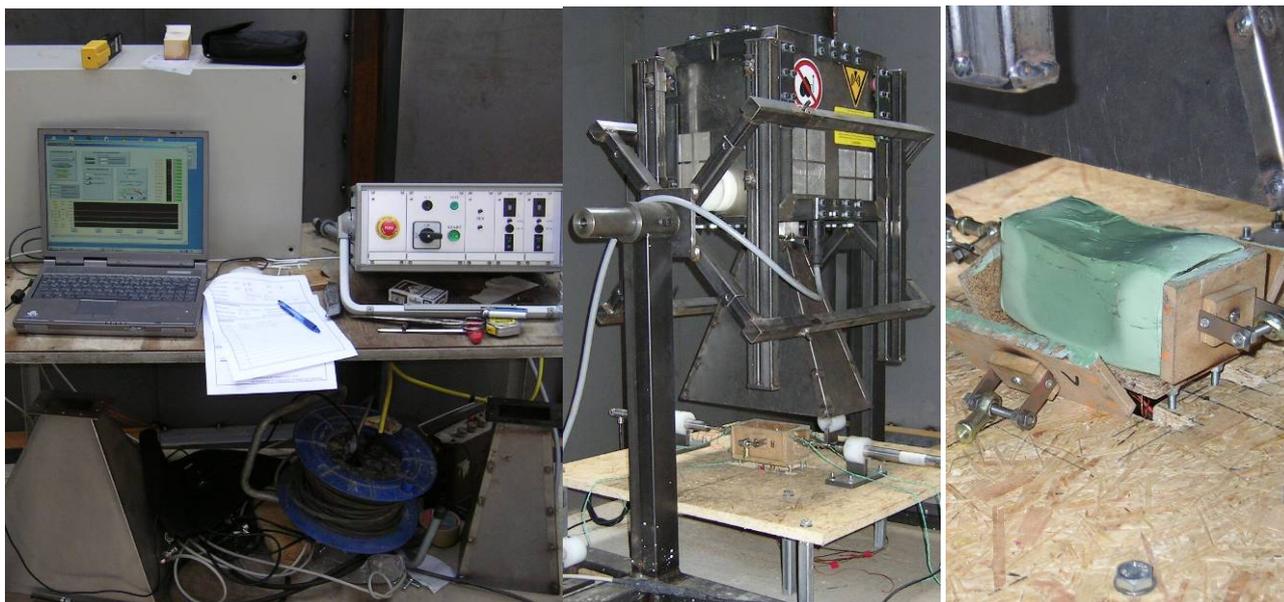
Abbildung 16: Versuchsaufbau zur Ermittlung der optimalen Kombination der Einsatzparameter

Bei diesem Mikrowellengenerator handelt es sich um das in neun Stufen regelbare Modell MWG – LC 1.1 R mit einer maximalen Leistung von 1000 Watt. Für den Mikrowellengenerator wurde eine drehbare Halterung angefertigt, die es ermöglicht, ihn entlang der Rohrfuge zu bewegen. Ferner wurden zwei neue, schmaler dimensionierte Hornantennen hergestellt (375 mm x 150 mm, 195 mm x 150 mm), da die Größe der werkseitigen Hornantenne mit 395 mm mal 335 mm aufgrund der annähernd quadratischen Form nicht gut geeignet ist, um einen länglichen Bereich wie die Rohrfuge zu erwärmen. Parallel zu diesen Konstruktionen wurden einige Abschirmungselemente aus Stahlblech hergestellt, die eine freie Ausbreitung der Mikrowellenstrahlung bei Versuchen in der Institutshalle verhindern. In situ sind solche Schutzmaßnahmen nicht erforderlich, da die maximale Ausbreitung der Mikrowellen im Erdreich, nach übereinstimmender Auskunft der Firma MTB und der zuständigen Berufsgenossenschaft für Feinmechanik und Elektrotechnik, bei etwa 30 cm bis 40 cm liegt.

Vor dem Einsatz des Mikrowellengenerators im in situ nahen Versuchsaufbau zur Simulation begehrter Kanalrohre wurden umfangreiche Versuche zur Bestimmung der optimalen Einsatzparameter durchgeführt. Ziel war es, die am besten geeignete Kombination aus der Leistung des Mikrowellengenerators, der Größe der Hornantenne und ihrem Abstand von der zu erwärmenden Oberfläche zu ermitteln. Dazu wurde prinzipiell der gleiche Versuchsaufbau (Abbildung 16) verwendet, der schon bei der Erprobung zur Erwärmung mit Infrarotstrahlung zum Einsatz kam. In Abbildung 17 ist exemplarisch der Verlauf der Temperaturverteilung in einem Probekörper dargestellt. Durch die Mikrowellenstrahlung kann es zu Einkopplungen in die Messverkabelung der Temperaturfühler kommen, so dass die

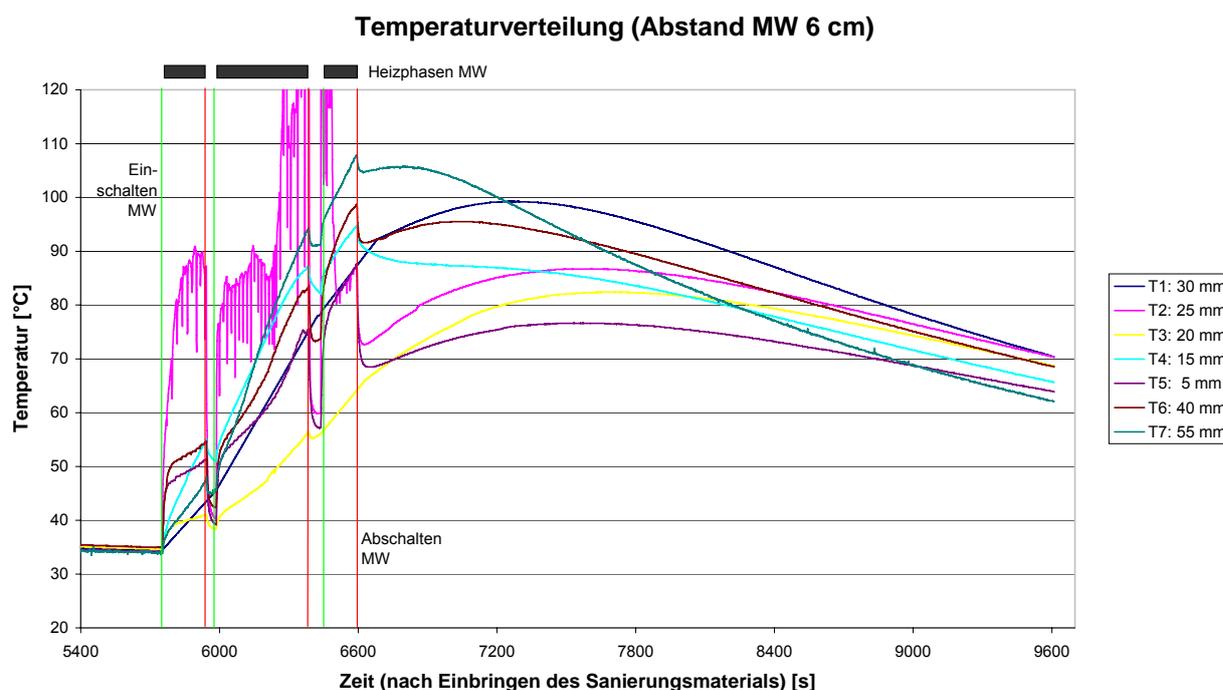
Abbildung 17: Temperaturverteilung bei Erwärmung mit dem Mikrowellengenerator

angezeigten Temperaturen nicht den tatsächlichen entsprechen. Diese Effekte können unterschiedlich stark ausgeprägt sein. So waren sie beim Messfühler T2 extrem vorhanden, bei T3 traten sie hingegen kaum auf. Um dennoch verlässliche Aussagen über die Temperaturen innerhalb des Probekörpers treffen zu können, wurde während der Erwärmung zweimal für etwa eine Minute der Mikrowellengenerator abgeschaltet, so dass keine Einkopplungen vorhanden waren und die tatsächlichen Temperaturen angezeigt wurden.

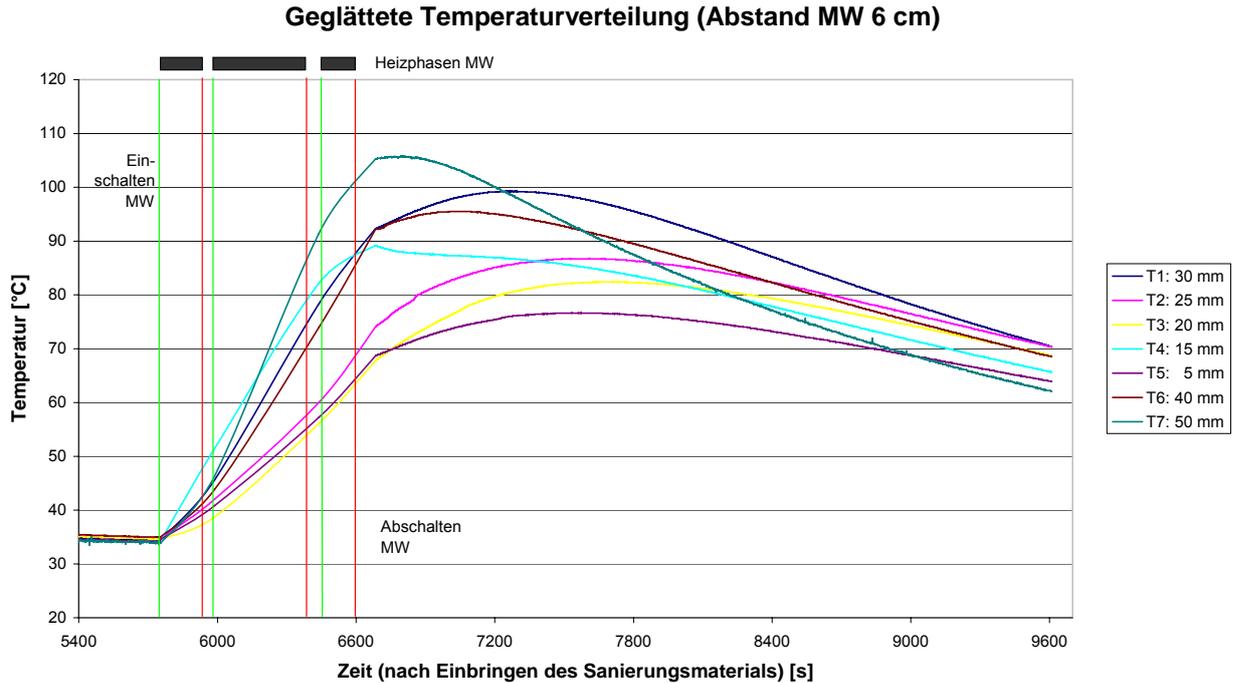
Abbildung 18: Geglättete Temperaturverteilung bei Erwärmung mit dem Mikrowellengenerator

Mit den während der zwei Unterbrechungen gemessenen Daten sowie den vor und nach der Bestrahlung aufgezeichneten Daten wurde der Temperaturverlauf wie in Abbildung 18 dargestellt geglättet. Die Millimeterangaben in der Legende hinter den Temperatursensoren T1 bis T7 beziehen sich jeweils auf den Abstand der Sensoren von der Oberfläche des Probekörpers vor der Erwärmung. Mit Hilfe des Anordnungsschemas für die Temperatursensoren aus Abbildung 19 können Aussagen über die räumliche Entwicklung der Expansion des Sanierungsmaterials innerhalb des Probekörpers getroffen werden. So ist deutlich zu erkennen, dass die Erwärmung des Sanierungsmaterials nicht von der Oberfläche in die Tiefe geht, sondern vom Materialinneren und von der Unterseite ausgeht. Entsprechend erfolgt die Expansion des Sanierungsmaterials auch ab einer Temperatur von 80°C von der Mitte zum Rand. Dies bewirkt, dass das Sanierungsmaterial nicht keilförmig expandiert und gegebenenfalls in Richtung der Wärmequelle herausquillt, sondern sich vielmehr wie erwünscht direkt verspannt.

Deutlich zu erkennen ist außerdem, dass nach dem Abschalten des Mikrowellengenerators die Temperaturen an den Messsensoren nicht direkt fielen, sondern im Gegenteil weiterhin noch anstiegen. Dies galt insbesondere für die in der Mitte des Probekörpers liegenden Temperatursensoren, da offensichtlich ein Temperatenausgleich zwischen den unterschiedlich erwärmten Zonen im Inneren des Probekörpers stattfand. So wurde die zur

Expansion erforderliche Temperatur von 80°C an den Sensoren T2 und T3 erst circa 5 Minuten bzw. 10 Minuten nach dem Abschalten des Mikrowellengenerators erreicht.

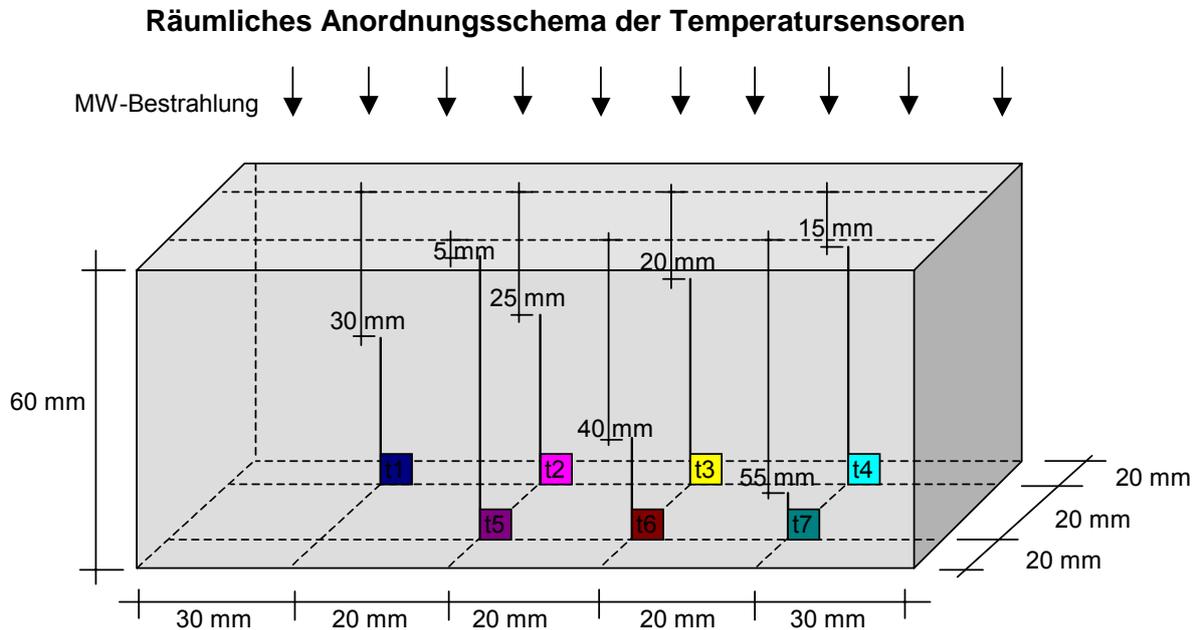
Abbildung 19: Räumliches Anordnungsschema der Temperatursensoren

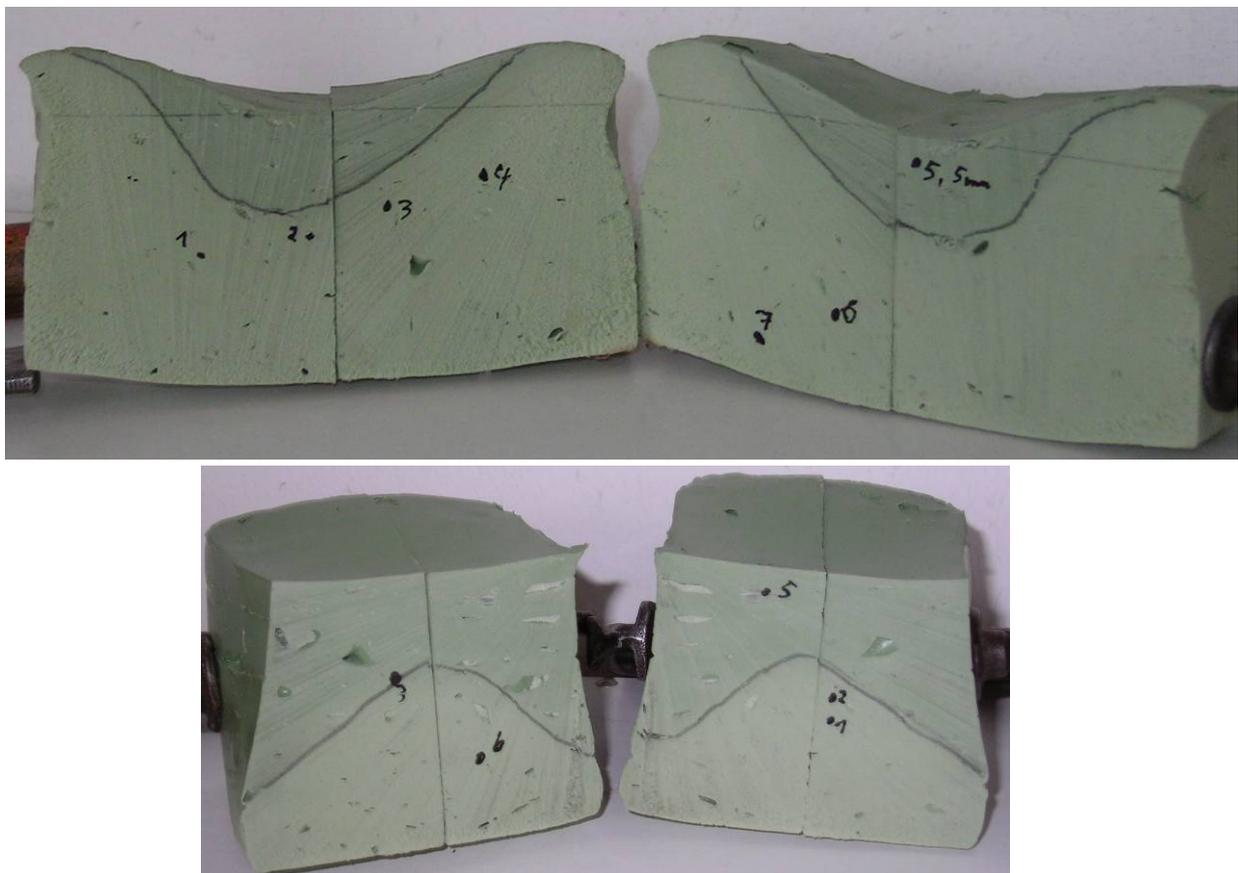
Abbildung 20: Längs- und Querschnitt durch den von oben mit MW erwärmten Probekörper

Abbildung 20 zeigt im Längs- und Querschnitt den Probekörper aus dem zuvor erläuterten Erwärmungsversuch mit dem Mikrowellengenerator. Zur besseren Unterscheidung von expandiertem Bereich (helleres grün) und nicht expandiertem Bereich (dunkleres grün) wurde die „Expansionsgrenze“ nachgezeichnet. Ferner wurden die Positionen der Temperatursensoren in die jeweilige Schnittebene übertragen. Die Schnitte an dem realen Probekörper bestätigen die zuvor anhand der Messdaten gewonnen Erkenntnisse. So lagen außer Sensor T5, an dem 80°C nicht erreicht wurden, alle Sensoren im expandierten Bereich. Die Temperatursensoren T2 und insbesondere T3, an denen die 80°C nur geringfügig überschritten wurden, lagen nahe an der „Expansionsgrenze“, was nochmals bestätigt, dass zur Expansion mindestens 80°C erreicht werden müssen.

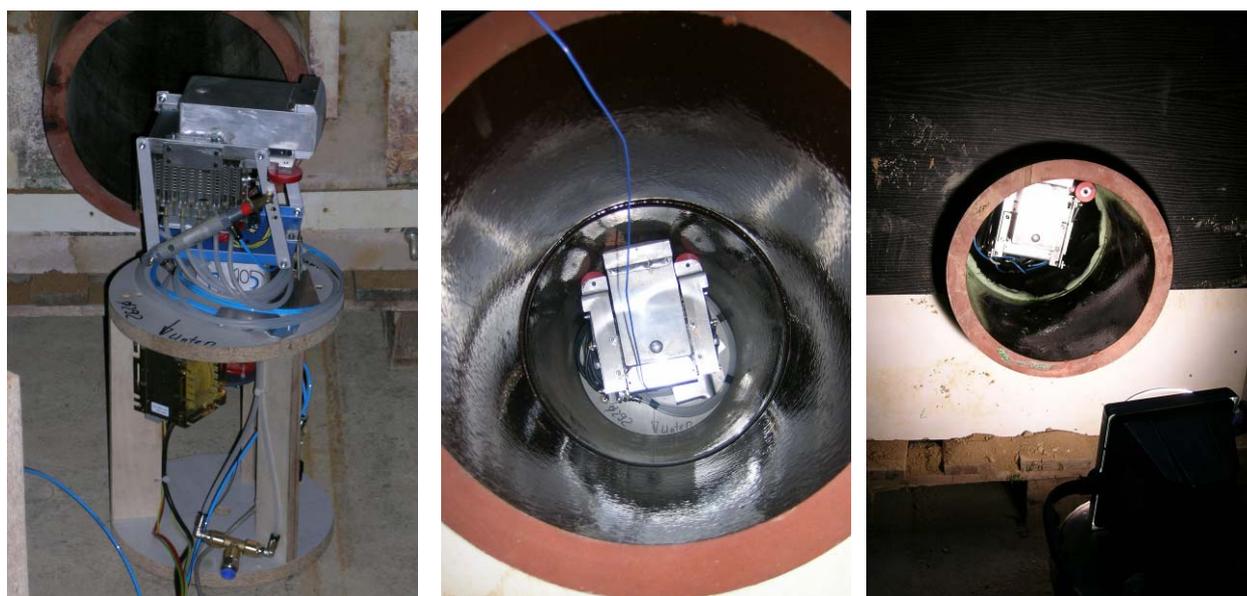
Zunächst wurde die Mikrowelleneinheit mit einer provisorischen Trägerkonstruktion auf ihre Eignung hin getestet (Abbildung 21). Aufgrund der Ergebnisse aus diesen Tests, wurde die Kühlung der Mikrowelle nochmals überarbeitet, damit auch ein Dauerbetrieb zuverlässig gewährleistet werden kann. Ferner mussten die Halterungen für die Abstützräder, die ein Aufsetzen der Mikrowelle auf dem Rohr verhindern, geändert werden, da die zunächst verwendeten durchgehenden Achsen teilweise auf dem expandierten Sanierungsmaterial aufsetzten.

Abbildung 21: Test der Mikrowelle für den nicht begehbaren Kanal

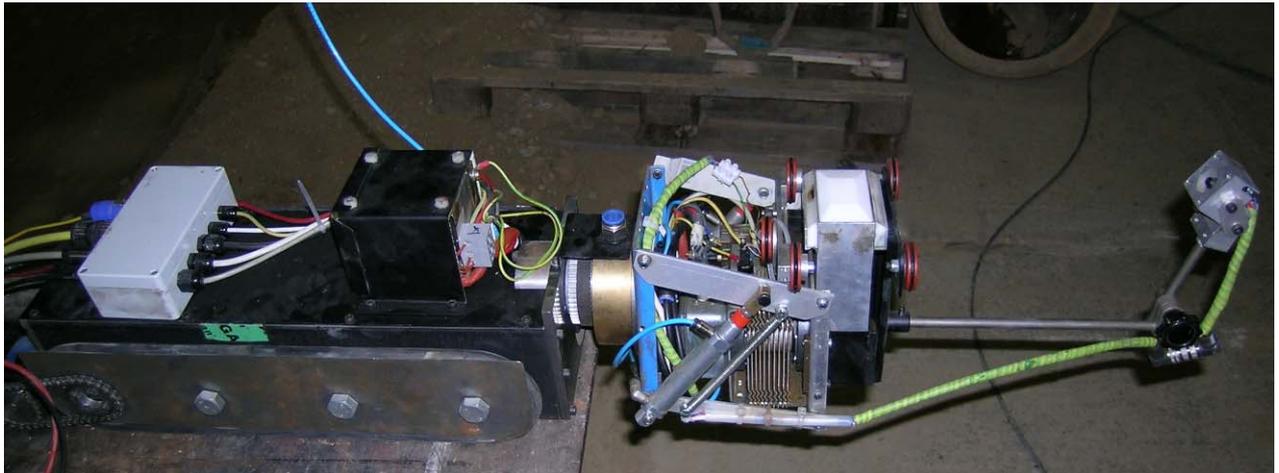
Nach den Modifikationen an der Mikrowelleneinheit wurde diese auf die im ibb – Institut für Baumaschinen und Baubetrieb gefertigte Trägereinheit angepasst. Dabei ist die Trägereinheit mit einem Elektromotor für den Fahrtrieb und einem weiteren zum Drehen der Mikrowelleneinheit ausgestattet. Letzterer lässt sich per Fernbedienung stufenlos in seiner Geschwindigkeit regeln. Die Mikrowelleneinheit kann durch zwei Druckluftzylinder angehoben werden, um die am Hohlleiter austretende Mikrowellenstrahlung mit möglichst geringem Abstand in das Sanierungsmaterial einzuleiten. Weiterhin ist eine Kamera etwa 20 cm vor dem Hohlleiter angebracht. Sie ist abnehmbar, damit der Mikrowellenroboter über einen Standardkanalschacht in eine Haltung eingesetzt werden kann und dient zur exakten Positionierung der Mikrowelle sowie zur Kontrolle der Expansion.

Abbildung 22: Mikrowellenroboter

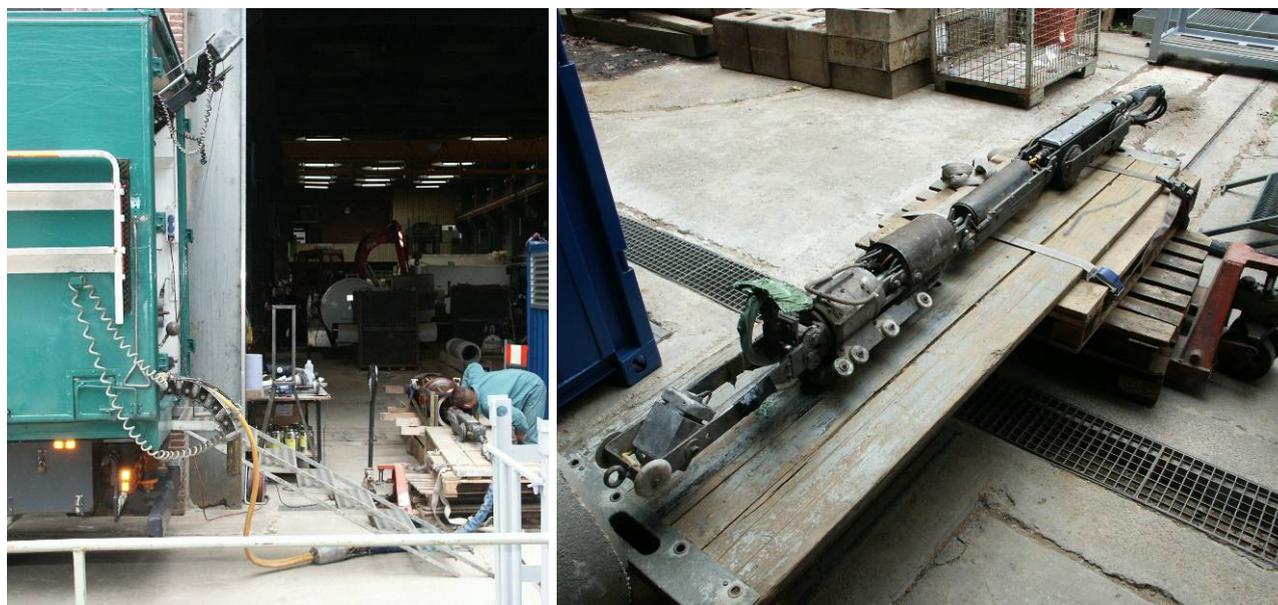
Für die Sanierung von nicht begehbaren Kanälen mit dem neu entwickelten Sanierungsmaterial soll die bestehende Kanalroboter-Technik genutzt werden. Dabei soll das Sanierungsmaterial verspachtelt werden, so dass die Schadstellen ohne den Einsatz von Schaltungen saniert werden können. Für das Versuchsprogramm wurden zunächst Steinzeugrohre mit Glockenmuffe und Betonfalzrohre mit Fuß der Nennweite DN 300 gewählt. Den eingesetzten Sika-Kanalroboter verwendet der Projektpartner, die Firma Kuchem, im Tagesgeschäft unverändert für Kanalsanierungen mit Epoxid-Harz.

Abbildung 23: Sanierungsfahrzeug und Sika-Kanalsanierungsroboter

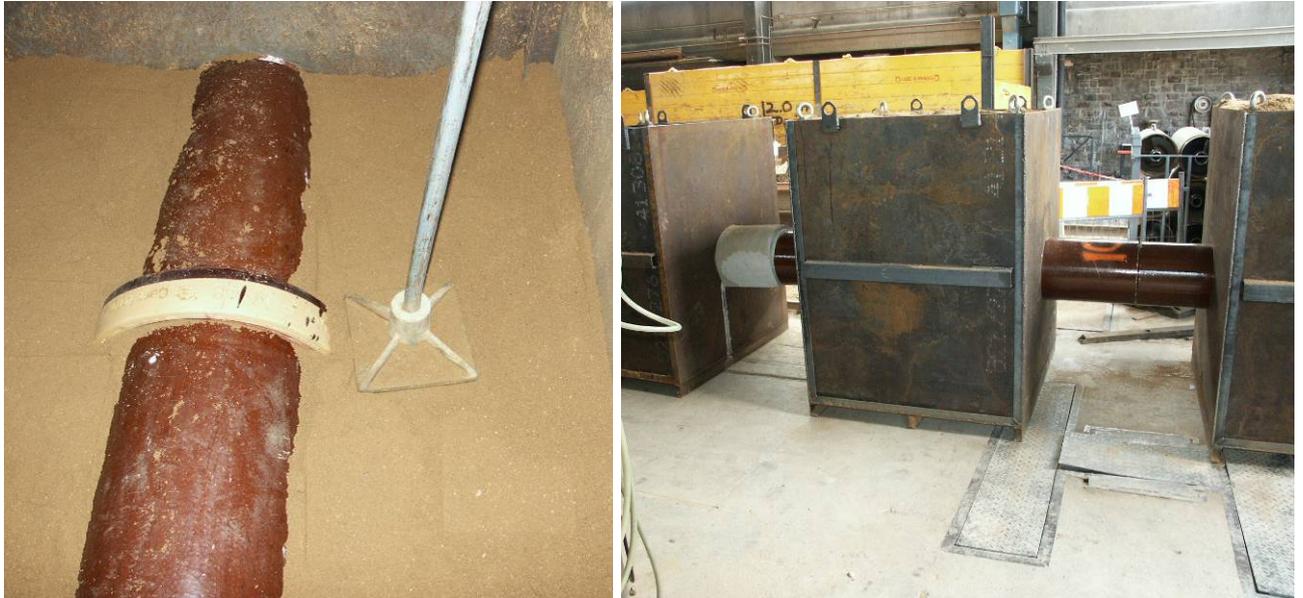
Für die Sanierungsversuche wurden zwei Varianten zur Lagerung / Bettung der Rohre gewählt. Zum einen wurden sie in speziell für diese Versuchsreihe konstruierte und mit Sand gefüllte Stahlkästen eingebaut (Abbildung 24), zum anderen wurden die Rohre auf einem Stahlträger befestigt (Abbildung 25). Die Vorteile des Einbaus in den Stahlkästen sind die realitätsnahe Bettung der Rohre und die Möglichkeit, einen Grundwasserstand in den Stahlkästen zu simulieren, so dass durch die Schadstellen Wasser eindringen kann.

Abbildung 24: Einbau der Rohre in Stahlkästen mit Sandbettung

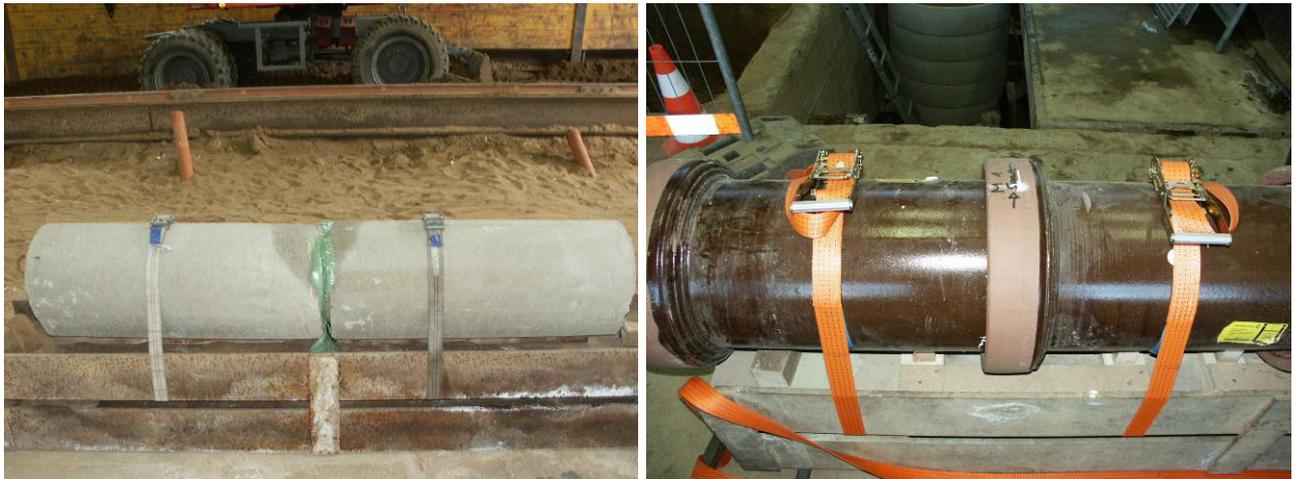
Der Versuchsaufbau mit dem Stahlträger wurde gewählt, um hintereinander mehrere Muffen sanieren zu können. Ein weiterer Vorteil ist, dass bei den Dichtheitsprüfungen evtl. auftretende Undichtigkeiten direkt optisch von außen erkannt werden können.

Abbildung 25: Lagerung auf einem Stahlträger, links Betonrohre, rechts Steinzeug-Rohrstrang

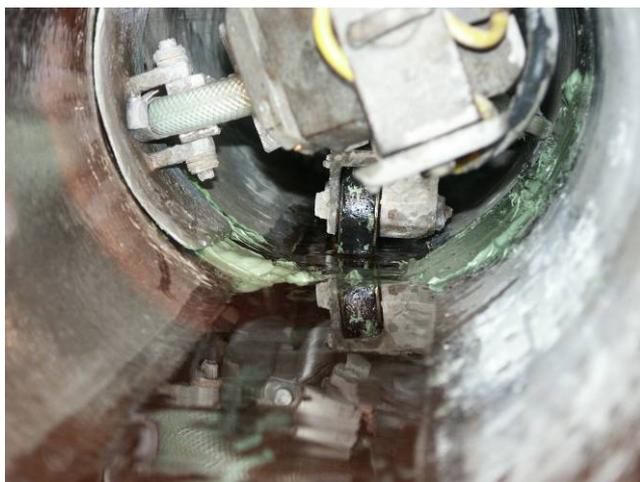
Bereits beim ersten Versuch zeigte sich, dass sich das Sanierungsmaterial mit dem Sika-Kanalroboter gut verarbeiten lässt. Modifikationen an dem Roboter waren daher nicht erforderlich, lediglich für das Umfüllen des Sanierungsmaterials vom Mischbehälter in die für den Sika-Kanalroboter verwendeten Schlauchbeutel musste eine spezielle Auspressvorrichtung konstruiert werden. Das nach der Aushärtung evtl. in den Kanal ragende Sanierungsmaterial kann mit der bestehenden Frästechnik entfernt werden (Abbildung 27).

Abbildung 26: Roboter beim Einbringen des Sanierungsmaterials

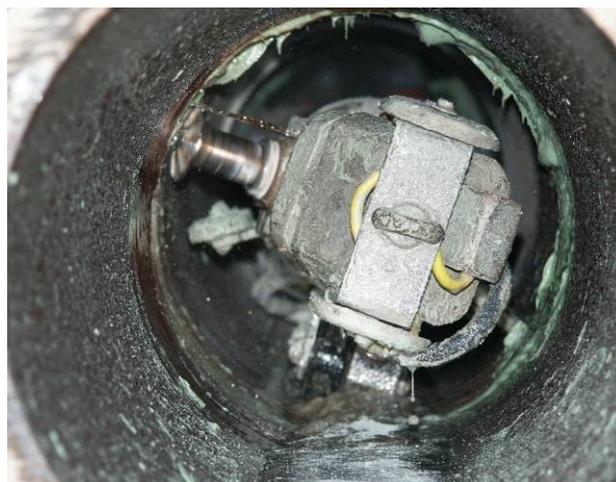
Abbildung 27: Roboter beim Abfräsen von überschüssigem Sanierungsmaterial

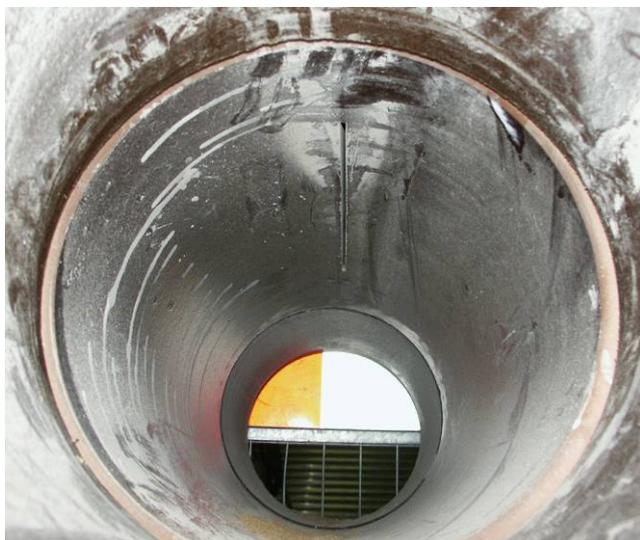
Abbildung 28: Längsriss

In den Versuchen wurden verschiedene Randbedingungen variiert. So wurden neben Rohrverbindungen auch Risse (Längs- und Querrisse) saniert (Abbildung 28, Abbildung 29). Weiterhin konnte eine Sanierung im Grundwasser simuliert werden, indem der gesamte Stahlkasten mit Wasser befüllt wurde, so dass es durch die jeweilige Schadstelle in das Rohr floss (Abbildung 30). In einer weiteren Versuchsreihe wurde die Sanierung bei durchfließendem Wasser vorgenommen (Abbildung 31).
