Ziel des zweiten Teils des Forschungsprojekts war es, die Verfahrenstechnik zur Abdichtung schadhafter Rohrverbindungen mit dem entwickelten, expandierbaren Dichtstoff weiter zu verbessern und zu erproben. Weiterhin sollte auf Basis der im ersten Teil gewonnenen Erkenntnisse die Anwendungsmöglichkeit isotrop expandierbarer Dichtstoffe für zwei weitere Einsatzbereiche untersucht werden. So sollte der Dichtstoff zum einen dahingehend modifiziert werden, dass damit schadhafte Hausanschluss-Stutzen, die neben undichten Rohrverbindungen das häufigste Schadensbild in Kanalisationen darstellen, saniert werden können. Zum anderen sollte erreicht werden, dass mit dem modifizierten Sanierungsmaterial Dichtungen in Bauwerken der Abwassertechnik erneuert werden können. Neben den verschiedenen Modifikationen des Dichtstoffs sollte jeweils die erforderliche Verfahrenstechnik zur Verarbeitung des Dichtstoffs entwickelt und erprobt werden.

## 1 Motivation und Ziel

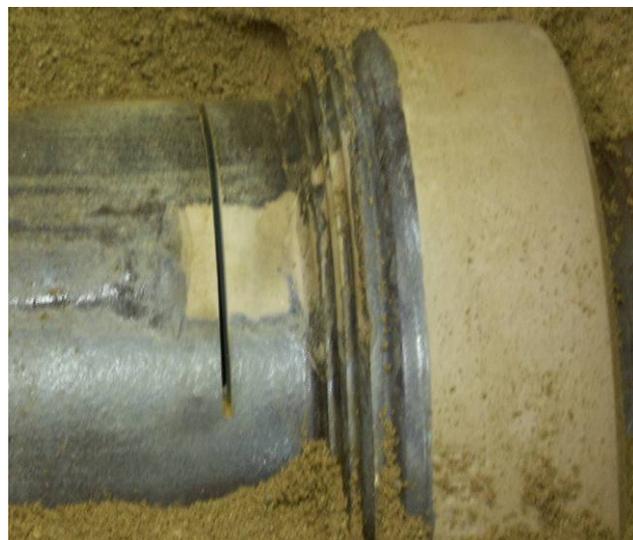
Abbildung 29: Querriss

In den Versuchen wurden verschiedene Randbedingungen variiert. So wurden neben Rohrverbindungen auch Risse (Längs- und Querrisse) saniert (Abbildung 28, Abbildung 29). Weiterhin konnte eine Sanierung im Grundwasser simuliert werden, indem der gesamte Stahlkasten mit Wasser befüllt wurde, so dass es durch die jeweilige Schadstelle in das Rohr floss (Abbildung 30). In einer weiteren Versuchsreihe wurde die Sanierung bei durchfließendem Wasser vorgenommen (Abbildung 31).

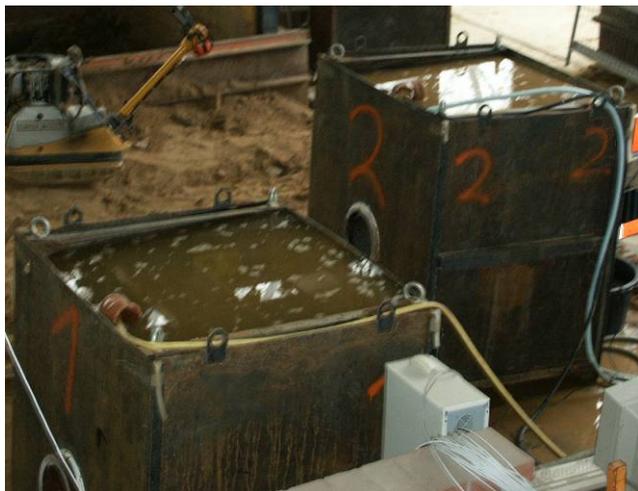
Abbildung 30: Sanierung unter "drückendem" Wasser

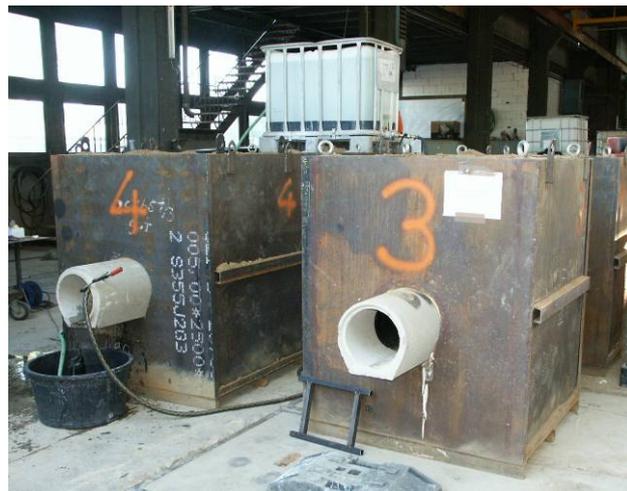
Abbildung 31: Sanierung bei durchfließendem Wasser

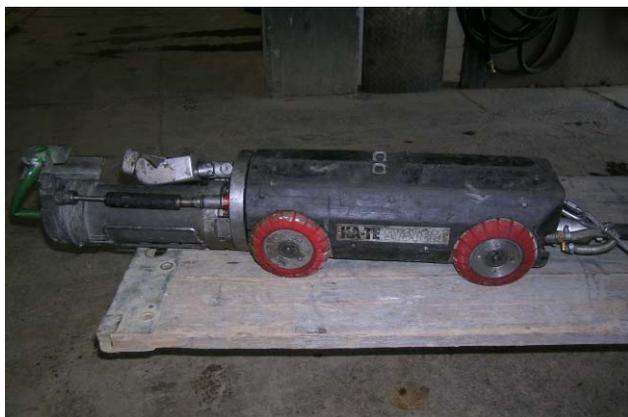
Im zweiten Teil des Forschungsvorhabens wurde der neu entwickelte Mikrowellenroboter auf seine Gebrauchstauglichkeit hin getestet. Hierfür wurden wiederum Versuchsreihen mit Steinzeug- und Betonrohren in den bereits beschriebenen Versuchskästen durchgeführt. Aufgrund der schlechten Qualität der im ersten Teil des Forschungsvorhabens eingesetzten Betonrohre wurden im zweiten Teil allerdings Betonrohre mit Glockenmuffen, die den Anforderungen der FBS<sup>10</sup> entsprechen, verwendet. Ferner wurde anstelle des Sanierungsroboters der Firma Sika ein Roboter der Firma KA-TE eingesetzt, der von der Firma Kuchem ebenfalls im Tagesgeschäft in unveränderter Form verwendet wird.

Abbildung 32: KA-TE Sanierungsroboter

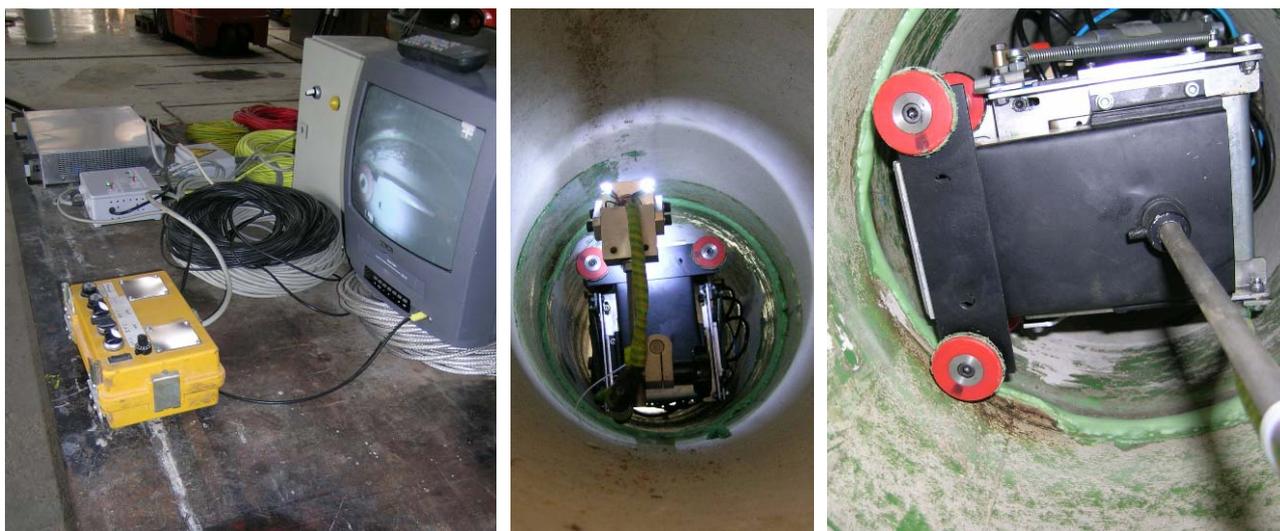
Bei der in situ nahen Erprobung mit nachträglicher Expansion durch eine Mikrowellenerwärmung wurde zunächst das Sanierungsmaterial, wie bei den zuvor beschriebenen Versuchen, mit dem Sanierungsroboter in die jeweiligen Schadstellen eingebracht. Nach einer entsprechenden Wartezeit, die von 90 Minuten bis zu 6 Stunden variiert wurde, begann die Erwärmung mit der Mikrowelle. Mit Hilfe der Kamera konnte der Mikrowellenroboter so positioniert werden, dass der „Kopf“ des Hohlleiters exakt unter dem Muffenspalt lag. Nach

dem Anheben der Mikrowelleneinheit über zwei Druckluftzylinder, war die Ausgangsposition für das Erwärmen erreicht und die Mikrowelle wurde eingeschaltet. Nach einer etwa einminütigen Verweildauer in dieser Stellung begann die Drehung der Mikrowelleneinheit entlang der Muffe. Die Geschwindigkeit konnte per Fernbedienung, in Abhängigkeit vom Expansionsfortschritt, der mittels der Kamera beobachtet wurde, gesteuert werden. Die Expansion des Sanierungsmaterials ist neben der Volumenvergrößerung, die in Abhängigkeit des Erwärmungszeitpunktes nach dem Einbringen variiert, an einer Verfärbung des Materials gut zu erkennen.

Abbildung 33: Mikrowellenroboter

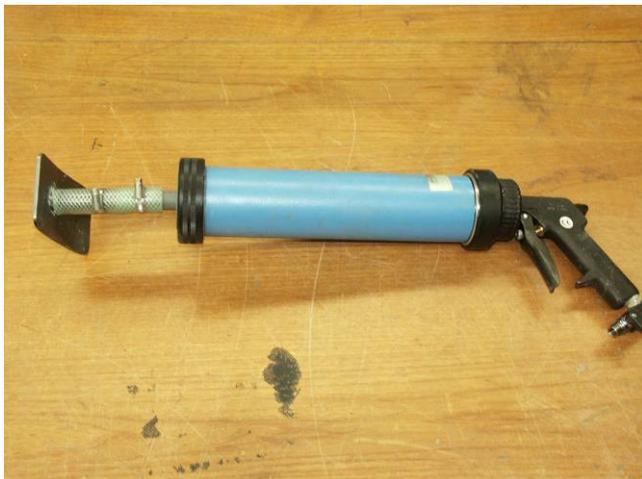
Zum Einbringen des Sanierungsmaterials wurde zunächst auf das in den Vorversuchen entwickelte Verfahren mit einem Verpressschuh und der mit Druckluft betriebenen Kartuschenpistole zurückgegriffen. Da die nutzbaren Standard-Kunststoffkartuschen nur maximal 300 ml aufnehmen konnten und das Befüllen mit gemischtem Sanierungsmaterial aufwändig war, wurde nach einem alternativen Einbringwerkzeug gesucht. Mit der Druckluftpistole SVV 70 der Firma Beyer & Otto wurde ein Gerät gefunden, das über eine Abfüllplatte das Sanierungsmaterial aufnehmen und es dann in die Schadstelle auspressen kann. Um die Druckluftpistole einsetzen zu können, musste eine Austrittsdüse sowie ein passender Verpressschuh hergestellt und die Abfüllplatte an die verwendeten Mischbehälter angepasst werden.

Abbildung 34: Druckluftpistole SVV 70 mit Verpressschuh

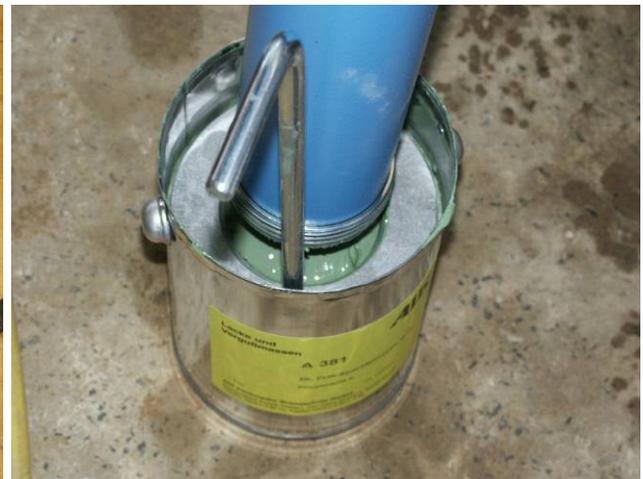
Abbildung 35: Gemischtes Sanierungsmaterial mit Abfüllplatte und Druckluftpistole SVV 70

Das Sanierungsmaterial wird mit Hilfe von Unterdruck, der durch eine Venturidüse an der Druckluftpistole erzeugt wird, in die Kartusche eingezogen. Zur Erzeugung eines ausreichend starken Unterdrucks ist Druckluft von mindestens 4 bar erforderlich. Nach der Mate-

rialaufnahme wird ein Schalter an der Venturidüse umgelegt, so dass die Druckluft dann zum Einbringen des Sanierungsmaterials in die Fugen genutzt werden kann. Dabei hat sich ein Druck von ca. 1,5 bar in Kombination mit einer Öffnung von 14 mm im Verpressschuh als geeignet herausgestellt. Mit der entwickelten Verfahrenstechnik kann in einem Arbeitsgang ca. 1 Liter Sanierungsmaterial verarbeitet werden.

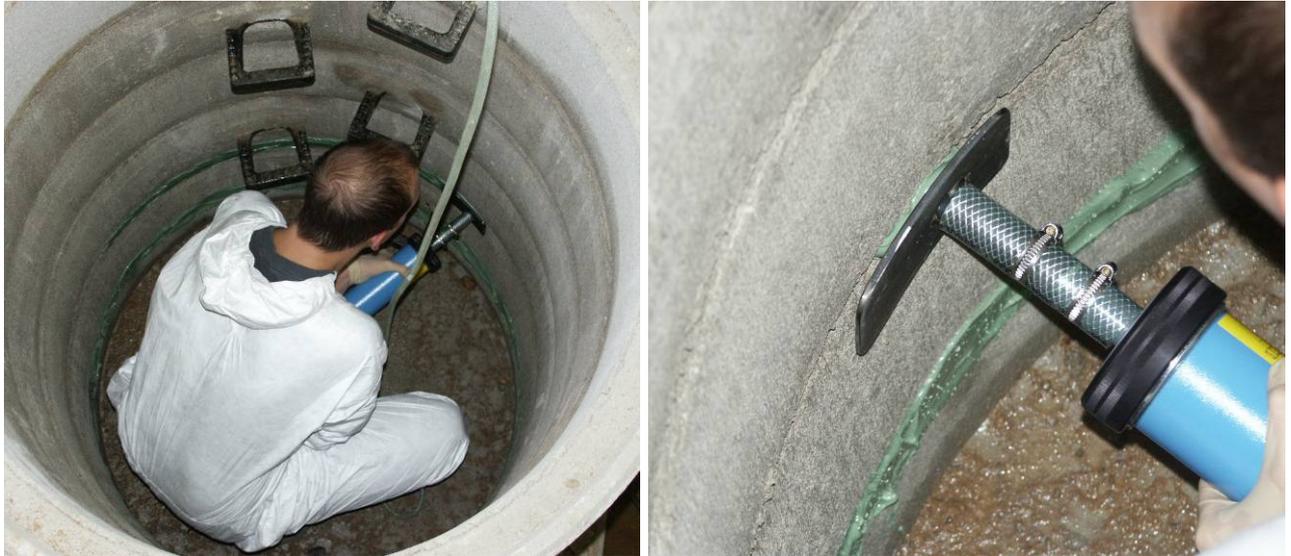
Im Rahmen des Versuchsprogramms zur Sanierungen von Schächten wurde auf einer hierfür hergestellten Bodenplatte ein etwa 4,30 m hohes Schachtbauwerk aus Fertigteil-schachtringen DN 1000 gemäß DIN 4034 Teil 2<sup>11</sup> errichtet. Dabei wurden zunächst 6 Schachtringe mit einer Bauhöhe von 250 mm, dann einer mit 500 mm und abschließend zwei mit 1000 mm Bauhöhe aufgebaut, so dass für die Dichtheitsprüfung in der untersten Fuge eine Wassersäule von 4 m anstand. Durch Abstandhalter wurde jeweils eine Fugenbreite von etwa 10 mm bei allen 9 Fugen sichergestellt. Vor dem Einbringen des Sanierungsmaterials wurden die Schachtringe im Fugenbereich angefeuchtet.

Abbildung 36: In situ nahe Sanierung von Schachtringen

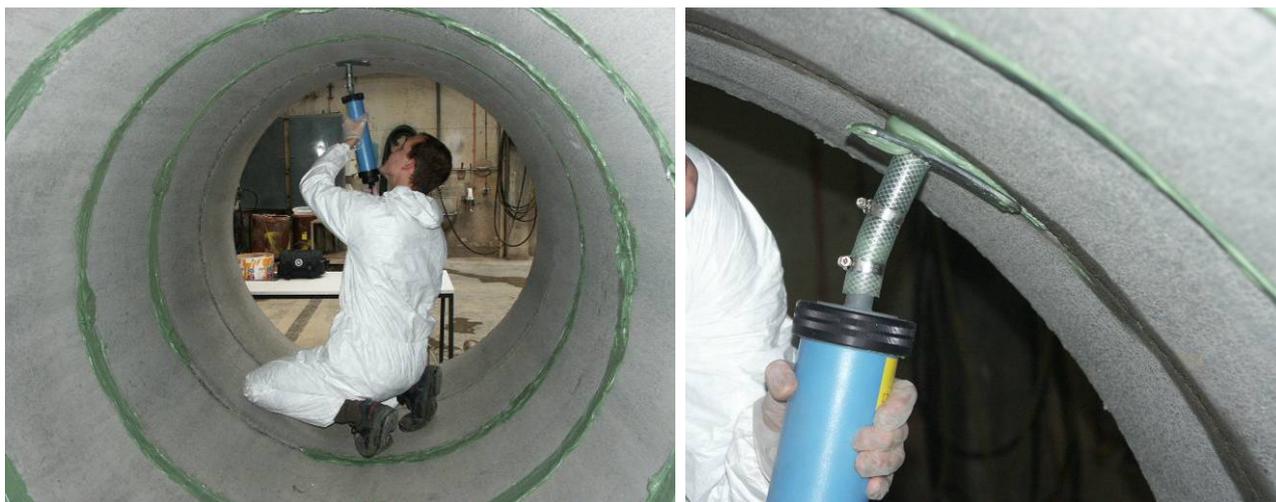
Das Versuchsprogramm zur Sanierung begehbare Kanäle wurde mit horizontal aufgebauten Fertigteilschachtringen DN 1500 gemäß DIN 4034 Teil 2 durchgeführt. Zum Einbringen des Sanierungsmaterials in die 5 bis 25 mm breiten Fugen konnte bei den Versuchen erfolgreich die für die Sanierung von Schachtringen entwickelte Verfahrenstechnik eingesetzt werden.

Abbildung 37: Einbringen des Sanierungsmaterials in begehbarem Kanal DN 1500

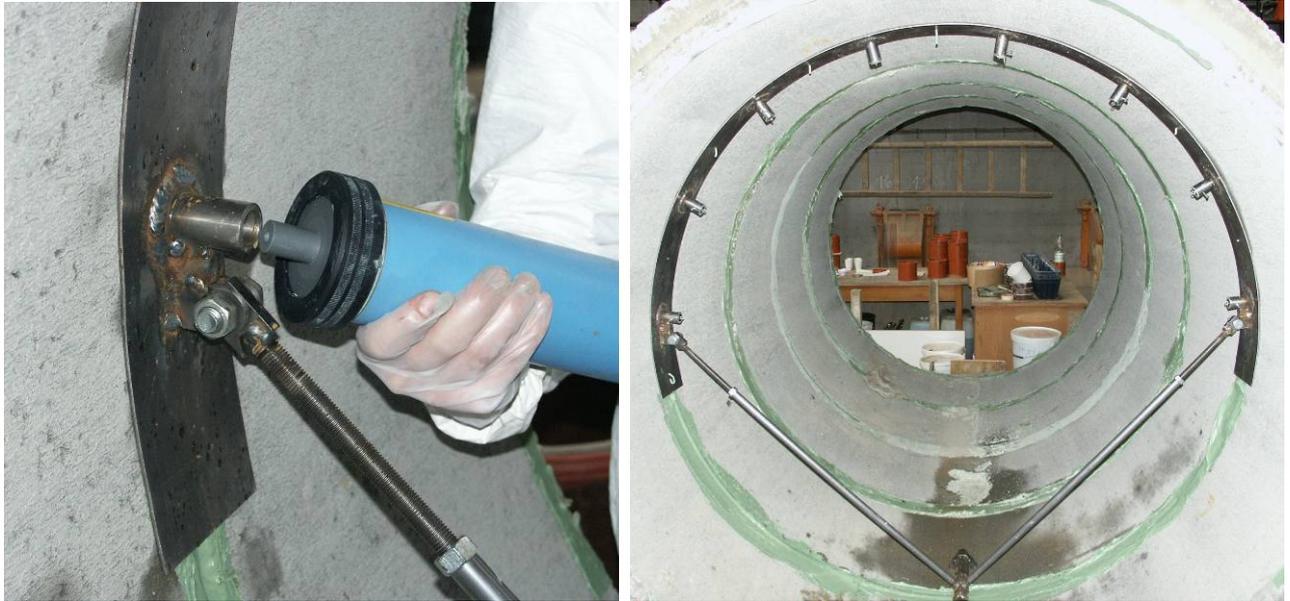
Da es bei sehr nassem Rohruntergrund vereinzelt zum Abrutschen des Sanierungsmaterials im Scheitel- und oberen Kämpferbereich kam, wurde für diesen Fall eine unterstützende Schalung benötigt. Es wurden zwei Varianten erprobt.

Abbildung 38: Einbringen des Sanierungsmaterials mit der Stahlschalung

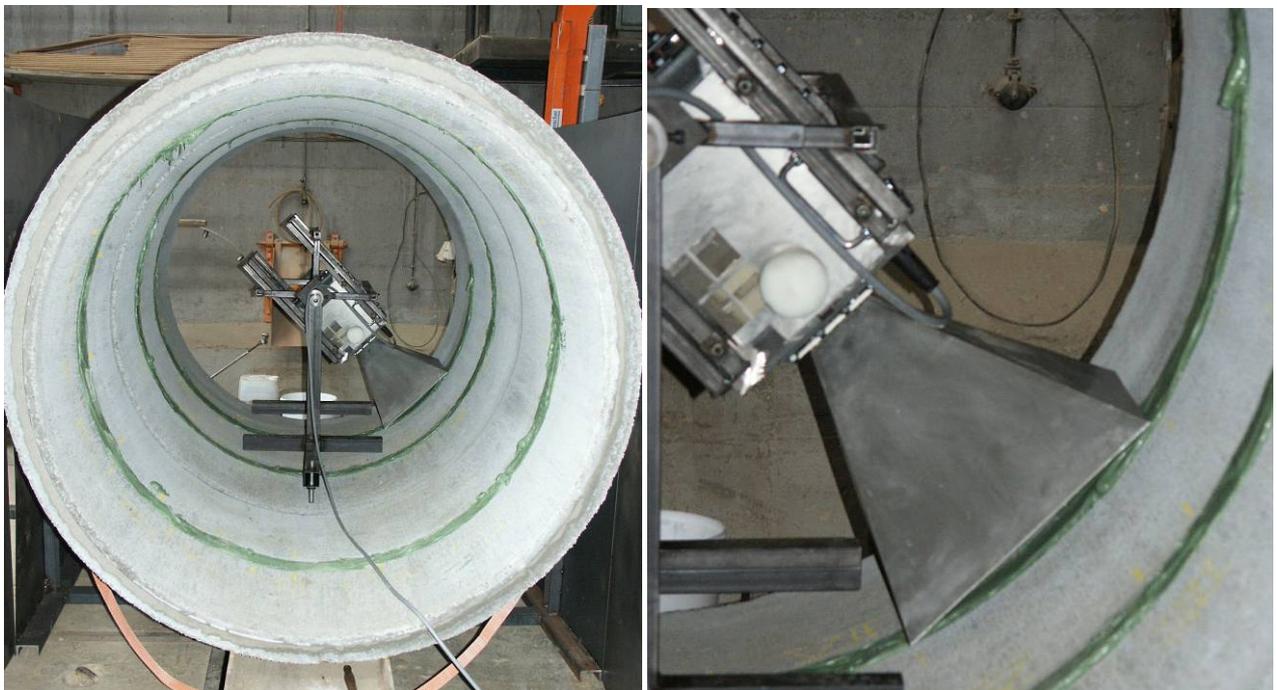
Abbildung 39: Modifizierter Mikrowellengenerator in drehbarer Führung

In der zweiten Versuchsreihe mit horizontal aufgebauten Fertigteilschachtringen DN 1500 wurde das Sanierungsmaterial wie zuvor beschrieben mit der Druckluftpistole eingebracht. Anschließend wurde es nach einer Wartezeit von etwa einer Stunde mit einem speziell für

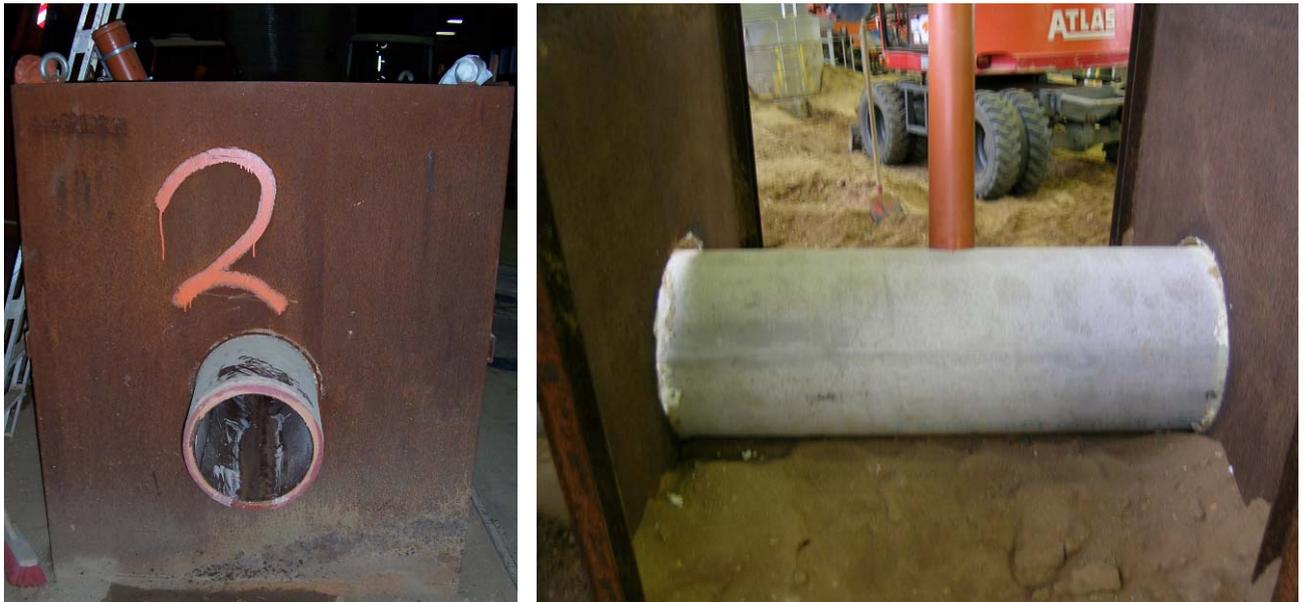
Die in situ nahe Erprobung der Sanierung von Hausanschlüssen vom Hauptkanal aus erfolgte mit einer modifizierten Form des bereits beschriebenen Versuchsaufbaus in den Versuchskästen. Für den Hauptkanal wurde dabei der Durchmesser DN 300 gewählt, wobei Rohre sowohl aus Steinzeug als auch aus Beton verwendet wurden. Die anzuschließenden Leitungen bestanden aus Kunststoffrohren in den Durchmessern DN 100 und DN 125. In Abbildung 40 ist der Versuchsaufbau bzw. der Einbau der Rohre dargestellt.

Abbildung 40: Versuchskästen zur Sanierung von Hausanschlüssen

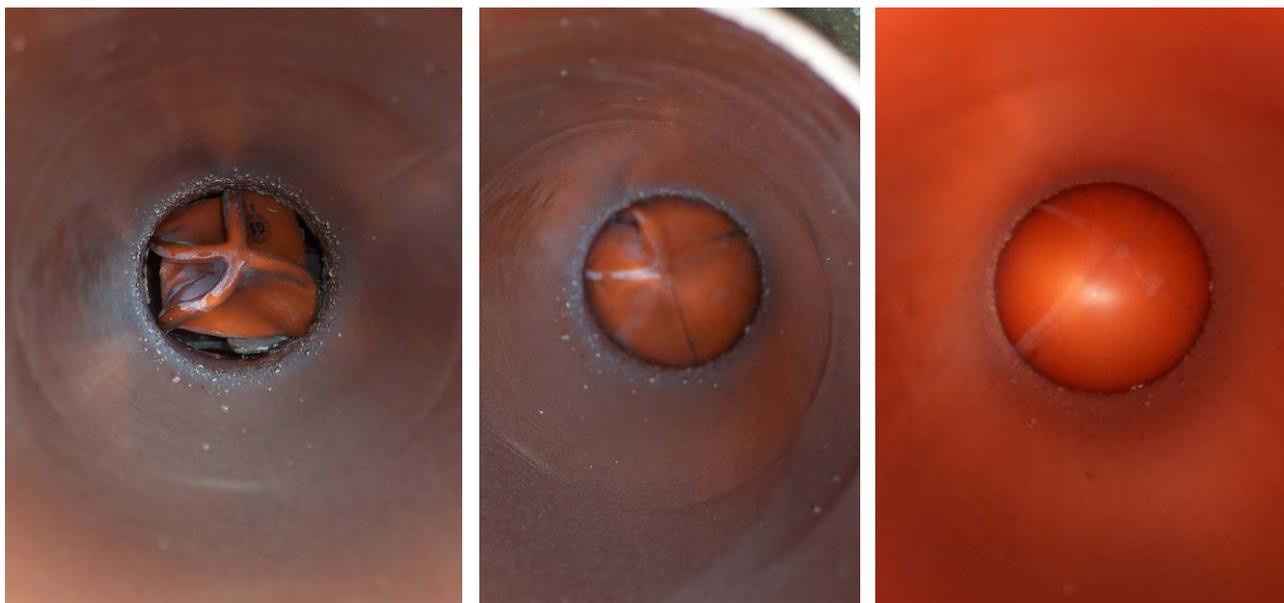
Abbildung 41: Absperrblase im Anschlusskanal

Für das Spachteln musste zuvor der Anschlusskanal mit einer Absperrblase versehen werden (Abbildung 41), um nach der Sanierung den vollen Querschnitt dieser Leitung zu gewährleisten. Dafür wurde am Sika-Roboter ein Aufsatz angebracht, mit dem die Absperrblase positioniert und aufgepumpt werden konnte (Abbildung 42). Diese Technik hat sich im Alltagsgeschäft bei der Sanierung von Hausanschlüssen bereits bewährt. Danach wurde der Roboter für den Spachtel Einsatz umgerüstet und das Sanierungsmaterial in der bereits bekannten Weise eingebracht.

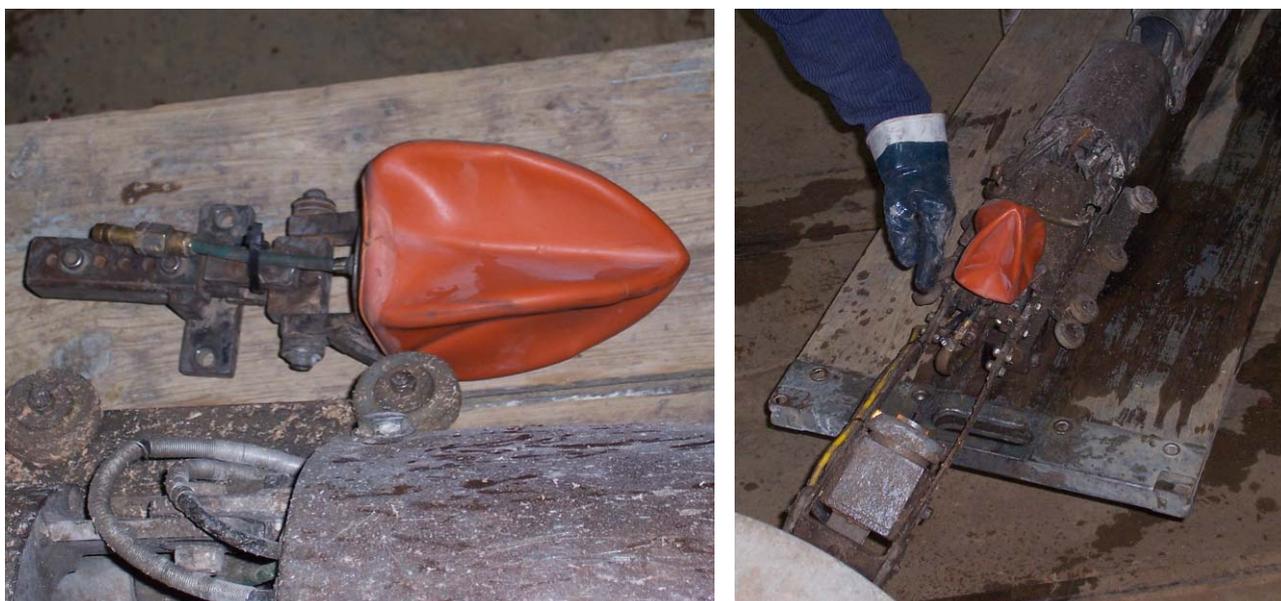
Abbildung 42: Sika-Roboter mit Adapter zum setzen der Absperrblase

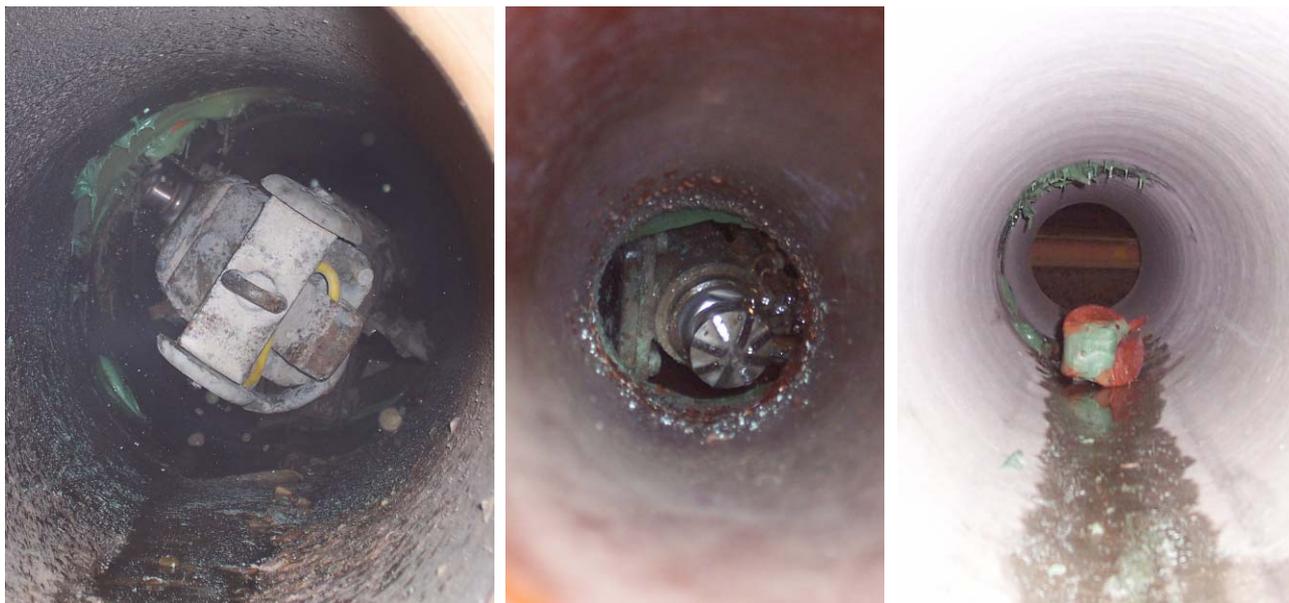
Nach dem Aushärten des Sanierungsmaterials wurden überstehendes Material sowie die Absperrblase, die nur für die einmalige Verwendung konstruiert ist, weggefräst. Dabei kam der bereits zuvor bei den Sanierungen in den nicht begehbaren Kanälen eingesetzte Fräsaufsatz für den Sika-Roboter zum Einsatz.

Abbildung 43: Sika-Roboter beim Fräsen

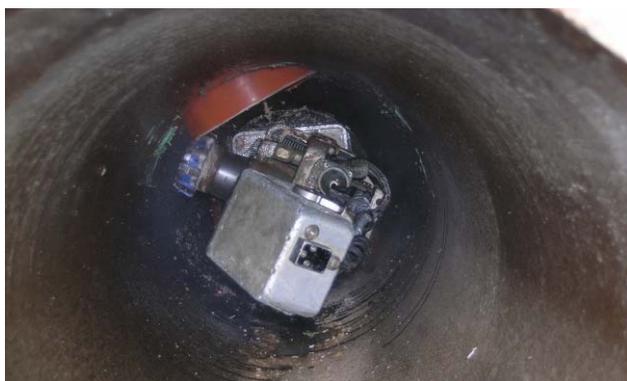
Bei der Versuchreihe mit dem KA-TE-Roboter mussten zunächst die in den Hauptkanal ragenden Anschlussleitungen abgefräst werden (Abbildung 44). Dieser Arbeitsschritt ist jedoch grundsätzlich unabhängig vom eingesetzten Verfahren, sondern vielmehr immer erforderlich, wenn Anschlussleitungen in den Hauptkanal ragen und damit potenzielle Abflusshindernisse bilden könnten. Unabhängig vom hier erforderlichen Fräsen ist beim Einsatz des KA-TE-Roboters verfahrensbedingt der erste Arbeitsschritt das Setzen einer Schalung. Diese besteht aus einer dem Durchmesser des Hauptkanals angepassten Kunststoffschale in die eine Öffnung für die Anschlussleitung integriert ist. Mit Hilfe eines Aufsatzmoduls für den KA-TE-Roboter (Abbildung 45) wurde die Schalung und im gleichen Arbeitsgang auch eine Absperrblase in der Anschlussleitung gesetzt (Abbildung 46).

Abbildung 44: Abfräsen der einragenden Anschlussleitung

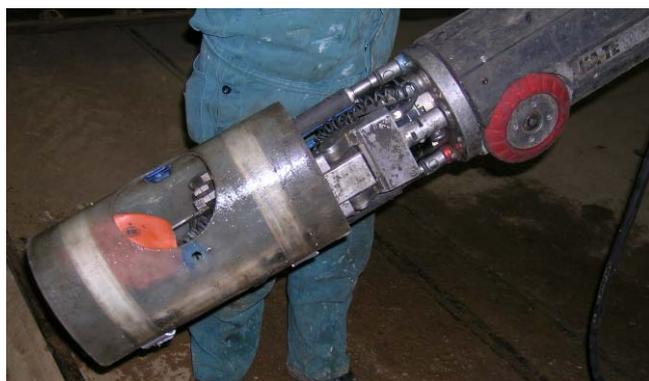
Abbildung 45: KA-TE-Roboter mit Modul zum setzen der Schalung

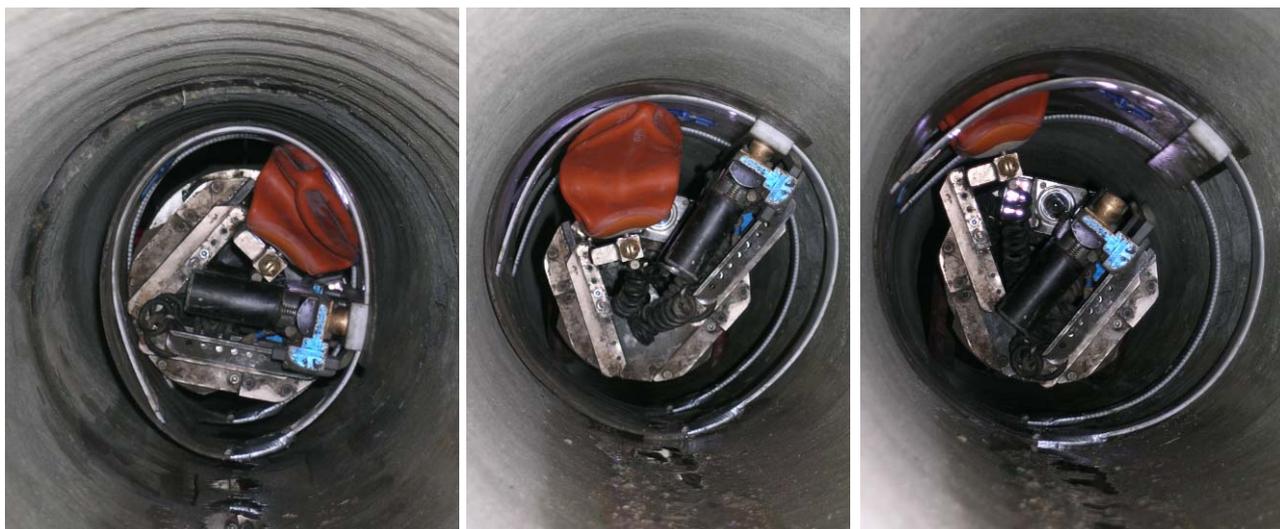
Abbildung 46: Positionierung der Schalung samt Absperrblase

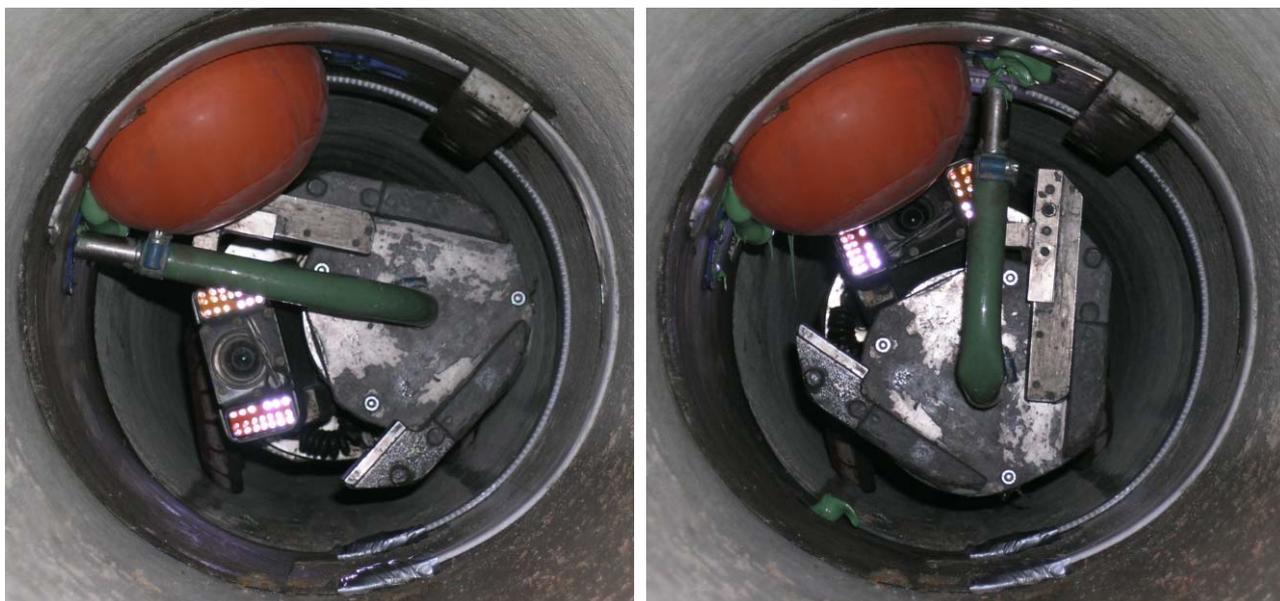
Nachdem die Schalung eingebaut war, wurde im nächsten Arbeitsschritt das Sanierungsmaterial eingebracht. Dazu wurde ein weiteres Anbaumodul am KA-TE-Roboter verwendet, das aus einem Vorratsbehälter und einem daran anschließenden Verpressschlauch mit einer auf die Einfüllöffnungen der Schalung abgestimmten Düse besteht. Die Düse wurde nacheinander in die zwei passgenauen Öffnungen der Schalung eingeführt (Abbildung 47) und es wurde jeweils so lange Sanierungsmaterial hinter die Schalung verpresst bis es an der anderen Öffnung wieder austrat. Im Anschluss wurden die Öffnungen durch davor angebrachte Schieber, die mit Hilfe der Düse verschoben wurden, verschlossen, so dass kein Sanierungsmaterial mehr austreten konnte.

Abbildung 47: Verpressen des Sanierungsmaterials

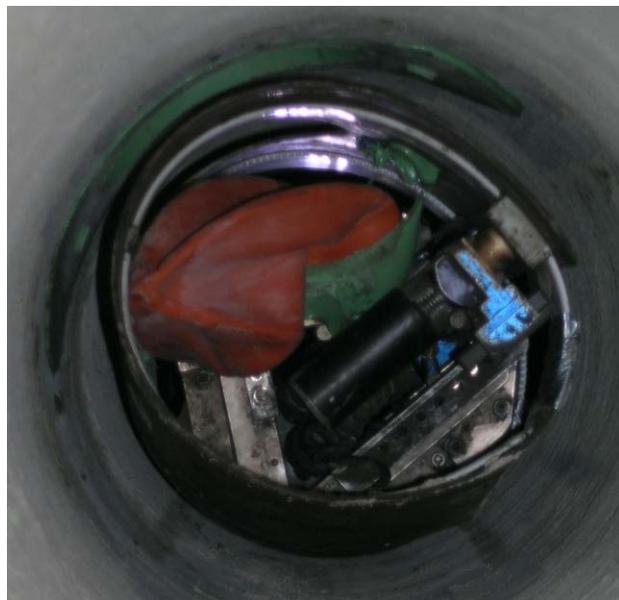
Nach der Aushärtung des Sanierungsmaterials wurde die Schalung mit dem gleichen Modul, mit dem sie zuvor eingebracht wurde, wieder ausgebaut (Abbildung 48). Bei diesem Arbeitsschritt wurde gleichzeitig auch die Absperrblase aus der Anschlussleitung entfernt.

Abbildung 48: Ausbau der Schalung

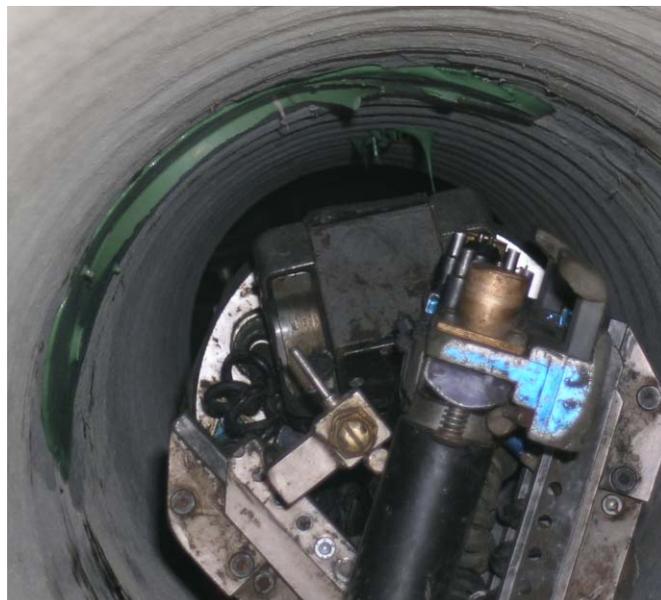
Dazu wurde über das Ventil der Blase die Luft abgelassen und sie anschließend herausgezogen. Ein weiteres Nacharbeiten, etwa ein Planschleifen, war nicht erforderlich. Abbildung 49 zeigt exemplarisch das Resultat einer Sanierung mit einer Schalung und einem KA-TE-Roboter.

Abbildung 49: Sanierung nach Entfernen der Schalung

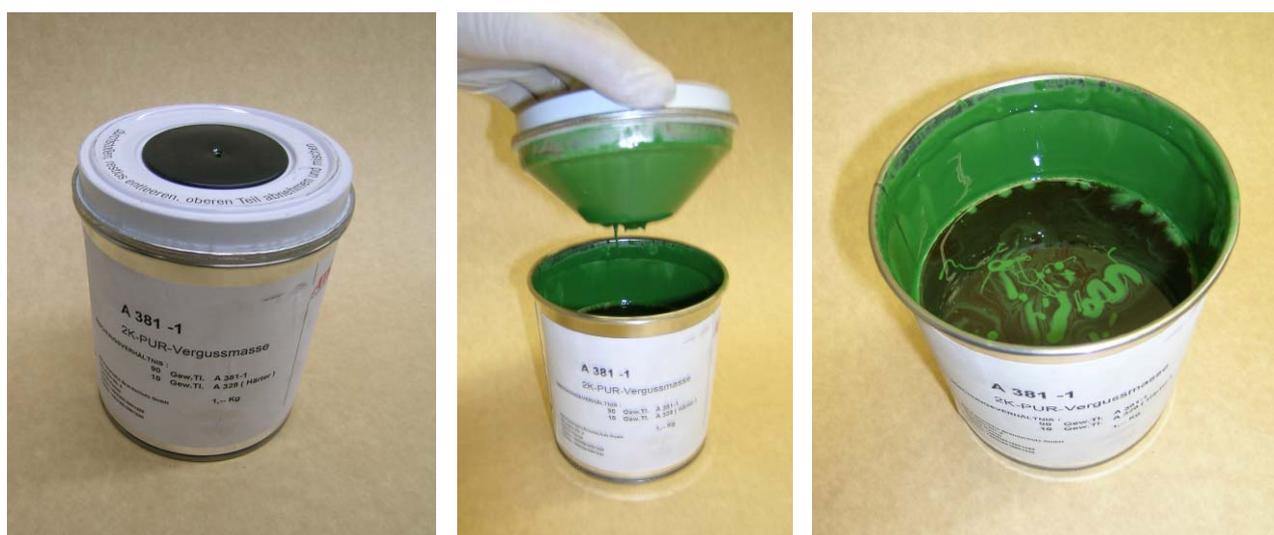
Abbildung 50: Gebinde gießfähiger Dichtstoff

Um einen Dichtstoff mit den zuvor dargestellten Eigenschaften zu erhalten, musste die Zusammensetzung der PUR-Komponente des bei den anderen Versuchen verwendeten Sanierungsmaterials geändert werden. Insbesondere waren Füllstoffe zu entfernen bzw. auszutauschen. Dadurch veränderte sich auch das Mischungsverhältnis mit dem Härter, wobei dieser weiterhin in unveränderter Rezeptur eingesetzt wurde. Die neue Rezeptur wurde von der Firma AIK so in einem Gebinde abgefüllt, dass sich dort oben der Härter befindet und darunter die PUR-Komponente. Die beiden Komponenten sind separat abgepackt, um eine vorzeitige Reaktion zu verhindern. Die zwischen den Komponenten befindliche Trennung enthält jedoch eine Sollbruchstelle, die durchstoßen werden kann, so dass der Härter in die PUR-Komponente läuft (Abbildung 50) und im unteren Teil des Behältnis-

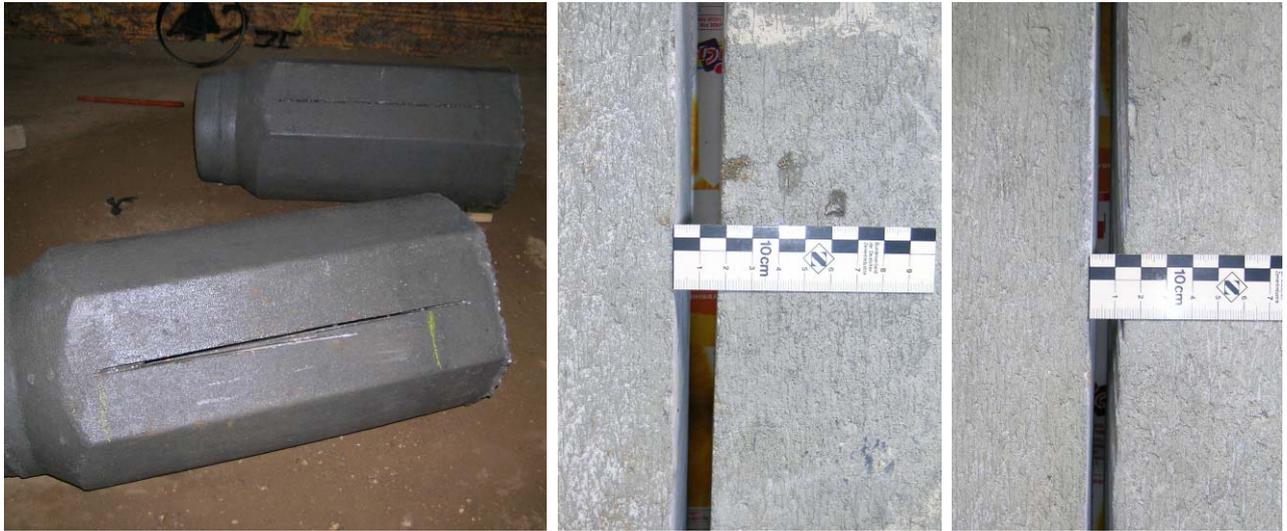
Abbildung 51: Betonrohre mit Längsfugen

Um den Dichtstoff zu testen, mussten geeignete Fugen geschaffen werden, die anschließend auch eine Dichtheitsprüfung ermöglichen. Die Versuche wurden daher an Betonrohren durchgeführt, in die auf der Unterseite in den Rohrfuß Längsfugen geschnitten wurden. Hier konnten Fugen unterschiedlicher Breiten (von 8 mm bis 20 mm) (Abbildung 51) und mit einer Tiefe von 130 mm hergestellt werden. Ferner wurde mit Beton der Werkstoff ausgewählt, der auch in der Praxis beim Bau von Abwasserbauwerken vornehmlich verwendet wird.

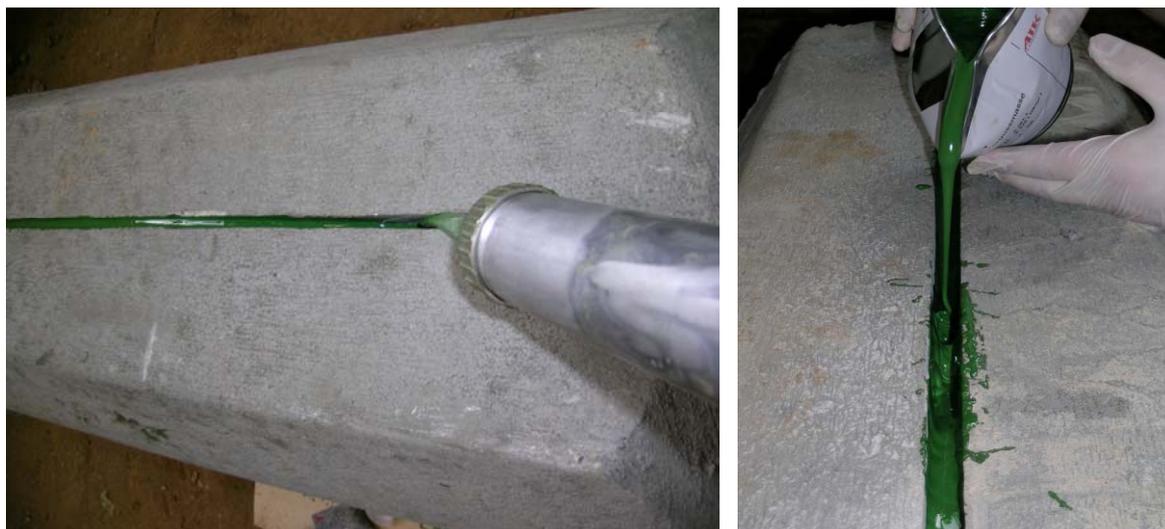
Zum Einbringen des Dichtstoffes wurde sowohl der Einsatz einer Druckluftpistole, als auch ein freies Ausfließen untersucht (Abbildung 52). Bei Fugenbreiten größer als 15 mm, was in der Regel auf Fugen in Abwasserbauwerken zutrifft, war das freie Ausfließen sehr gut möglich. Bei schmalen Fugen, insbesondere solchen mit einer Breite kleiner als 10 mm, stellte sich der Einsatz einer Druckluftpistole als zweckmäßiger heraus, da beim freien Ausfließen der Dichtstoff nicht in einen so feinen Strahl gebracht werden konnte, so dass immer ein Teil des Dichtstoffes neben die Fuge gelangte. Bei der Druckluftpistole konnte auf die bereits erprobten Geräte zurückgegriffen werden, lediglich die Größe der Abfüllplatte musste auf den Durchmesser der neuen Gebinde angepasst werden.

Abbildung 52: Einbringen des gießfähigen Dichtstoffs

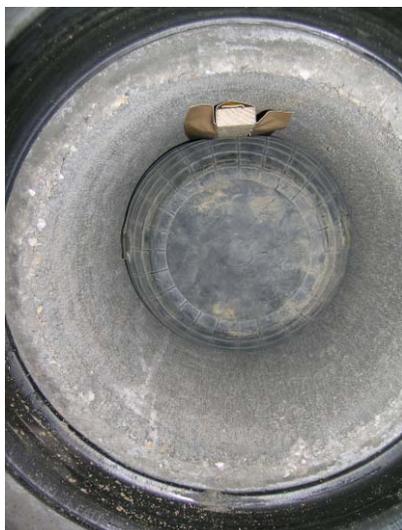
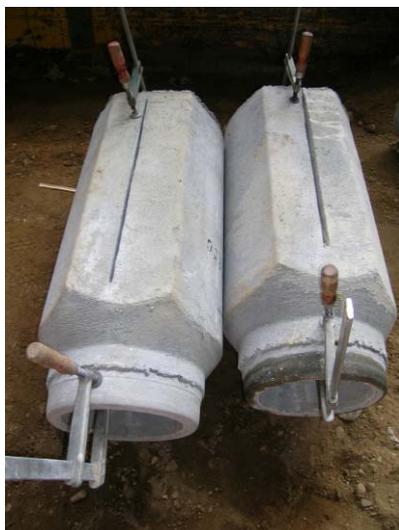
Um die Versuche in der zuvor beschriebenen Weise durchführen zu können, musste mit einer Schalung gearbeitet werden, die die Fugen zum Rohrinne abdichtete (Abbildung 53). Diese Schalung war nur bei den Versuchen einzusetzen, in situ sind die Fugen nach unten durch andere Bauteile oder Erdreich begrenzt. Wie fließfähig der Dichtstoff ist zeigt Abbildung 54. Obwohl die Schalung augenscheinlich die Fuge abgedichtet hatte, reichten kleinste Fehlstellen, um den Dichtstoff ins Rohr fließen zu lassen. Dabei erfolgte das Einbringen ohne Druck nur mittels freiem Ausfließen aus dem Gebinde.

Abbildung 53: Schalung für den gießfähigen Dichtstoff

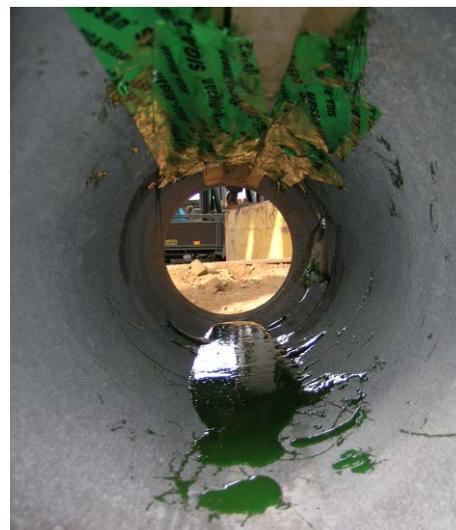
Abbildung 54: Durchgeflossener Dichtstoff

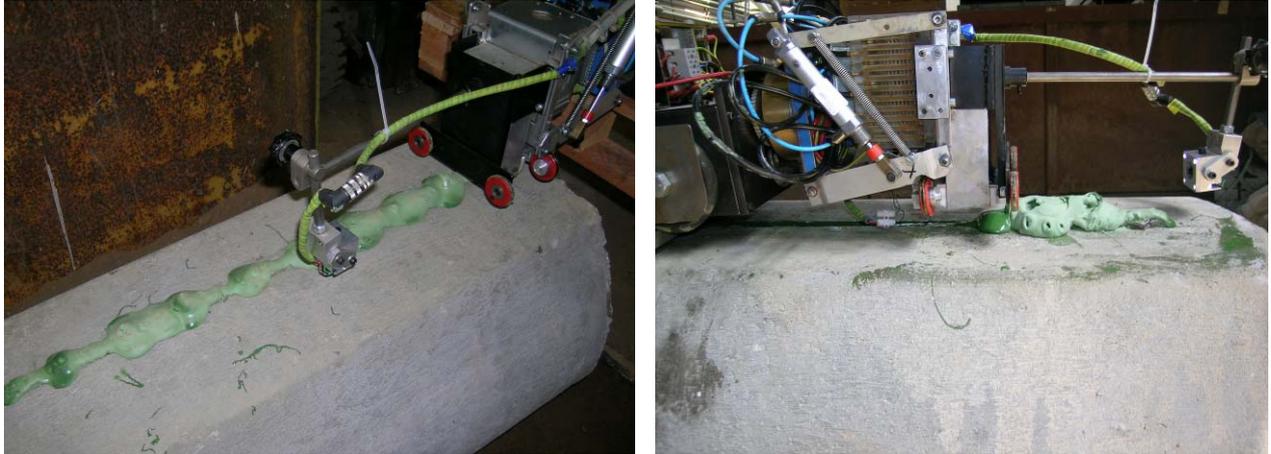
In der ersten Versuchsreihe wurde der Dichtstoff ohne Expansion erprobt, um zunächst die grundsätzliche Verarbeitbarkeit zu testen. Nachdem dies erfolgreich durchgeführt wurde, wurde der Dichtstoff in weiteren Versuchen mit der Mikrowelle zur Expansion gebracht (Abbildung 55). Dabei kam der gleiche Mikrowellenroboter zum Einsatz, der bereits bei der Erprobung des Sanierungsmaterials im nicht begehbaren Kanal eingesetzt wurde. In der Praxis könnte mit einer einfacheren Mikrowelleneinheit, ohne den Roboter gearbeitet wer-

Abbildung 55: Erwärmung des Dichtstoffs mittels Mikrowelle

Nach einer Wartezeit von zwei bis drei Stunden wurde der Dichtstoff mit dem Mikrowellenroboter zur Expansion gebracht. In Abbildung 55 ist deutlich die sehr starke Expansion nach einer Wartezeit von zwei Stunden zu erkennen. Daher wurde bei den weiteren Versuchen erst nach einer längeren Wartezeit mit der Mikrowellenbestrahlung begonnen. In einem Fall konnte sogar nach circa 72 Stunden noch eine – wenn auch nur geringe – Expansion erzielt werden.

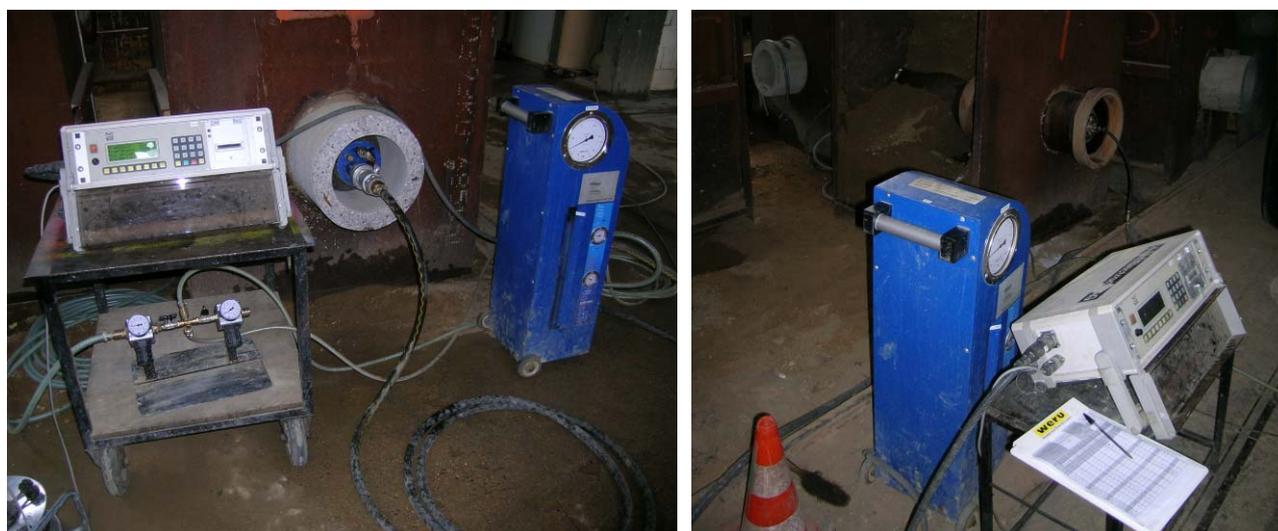
Bei Dichtheitsprüfungen, die als dicht<sub>500</sub> bewertet wurden, wird der Prüfdruck anschließend schrittweise bis zum Versagen erhöht, so dass darüber hinaus die Bewertung „dicht“ nach DIN EN 1610 noch quantifiziert werden kann. Die Dichtheit wurde jeweils mit einem Prüfgerät der Firma Härke kontrolliert (Abbildung 56).

Abbildung 56: Dichtheitsprüfung mit Härke - Prüfgerät

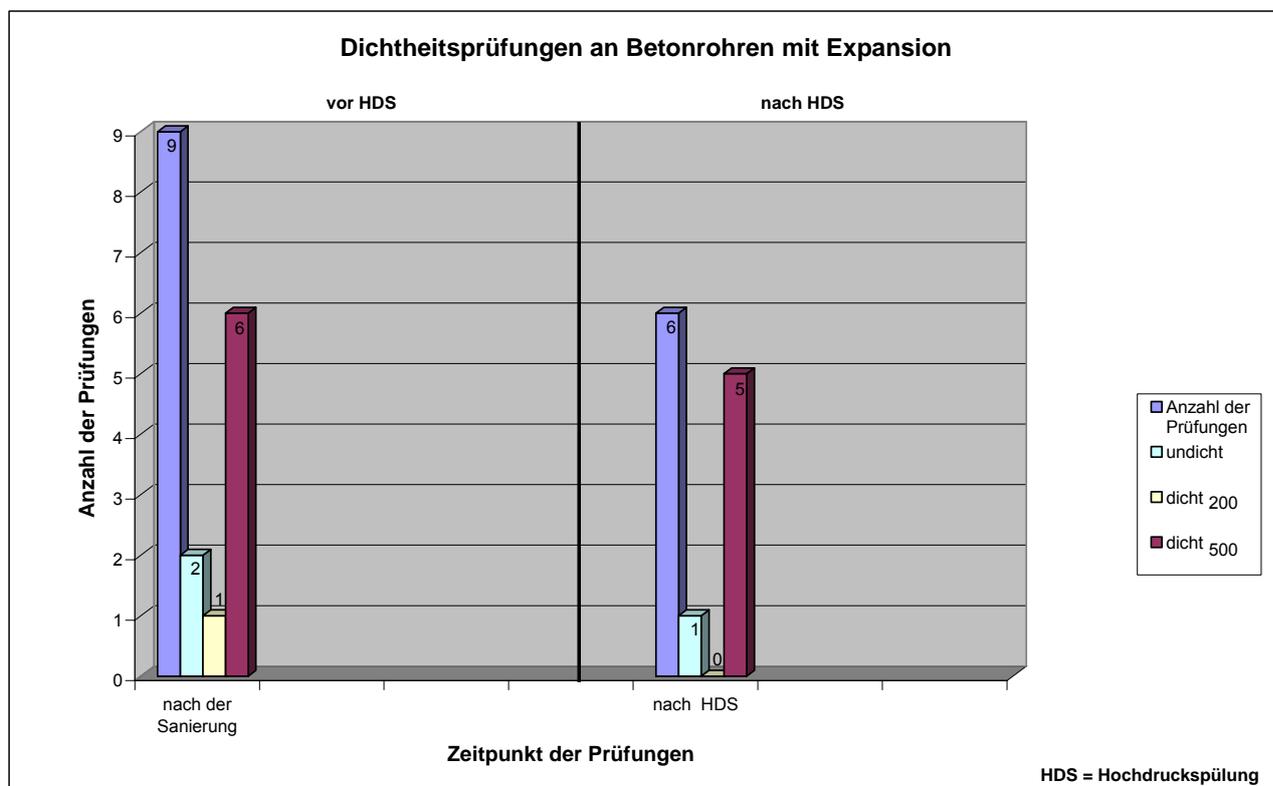
Die Teststrecke wurde nicht als Ganzes, sondern jede Muffe wurde einzeln geprüft. Die Ergebnisse sind in Abbildung 57 dargestellt.

Abbildung 57: Ergebnis der Dichtheitsprüfung an Betonrohren mit Expansion des Sanierungsmaterials

Bei den zwei nach der Sanierung undichten Muffen handelt es sich zum einen um die erste mit Expansion des Sanierungsmaterials hergestellte Muffe und zum anderen um eine Muffe innerhalb der Teststrecke (Abbildung 59). Als Ursache konnte jeweils eine nur unvollständige Füllung des Muffenspalt mit dem Sanierungsmaterial ausgemacht werden (Abbildung 58). Dies resultierte bei der ersten Muffe aus einer Sandablagerung im Sohlbereich der Rohrverbindung, so dass keine ausreichende Tiefe für das Sanierungsmaterial vorhanden war. Durch vorheriges Ausfräsen der Muffe, wie es in der Praxis vor einer Sanierung durchgeführt wird, hätte dies vermieden werden können. Auch bei der zweiten undichten Muffe lag der Fehler bereits beim Einbringen des Sanierungsmaterials. Hier hatte die Aushärtungsreaktion des Sanierungsmaterials bereits begonnen, so dass es eine deutlich höhere Viskosität erreicht hatte. Dadurch war die Fließfähigkeit soweit reduziert, dass nicht mehr der komplette Muffenspalt in ausreichender Tiefe ausgefüllt wurde, sondern lediglich oberflächlich.

Die zunächst noch das Kriterium  $dicht_{200}$  erfüllende Muffe war bei der erneuten Dichtheitsprüfung nach der HDS ebenfalls als undicht zu bewerten. Auch diese Verbindung befand sich in der Teststrecke und als Ursache kann hier ebenfalls von einem bereits zu viskosem Sanierungsmaterial ausgegangen werden. Solche Fehler beim Einbringen des Sanierungsmaterials sollten nach einer Einarbeitungszeit des Bedieners des Sanierungsroboters nicht mehr auftreten. Bei der Teststrecke kam allerdings ein werksneuer Sanierungsroboter zum Einsatz, für den der Bediener erst noch entsprechende Erfahrungswerte sammeln musste.

Im Übrigen ist den Ergebnissen der Dichtheitsprüfung zu entnehmen, dass mit dem expandierten Sanierungsmaterial erfolgreich undichte Muffen saniert werden können und eine HDS bei vollständig ausgefülltem Muffenspalt keine negative Auswirkung auf die Dichtheit hat. Zwei Muffen waren sogar noch bei einem Prüfdruck von 800 mbar dicht. Höhere Drücke konnten aufgrund des Verschiebens der Absperrblasen nicht eingestellt werden.

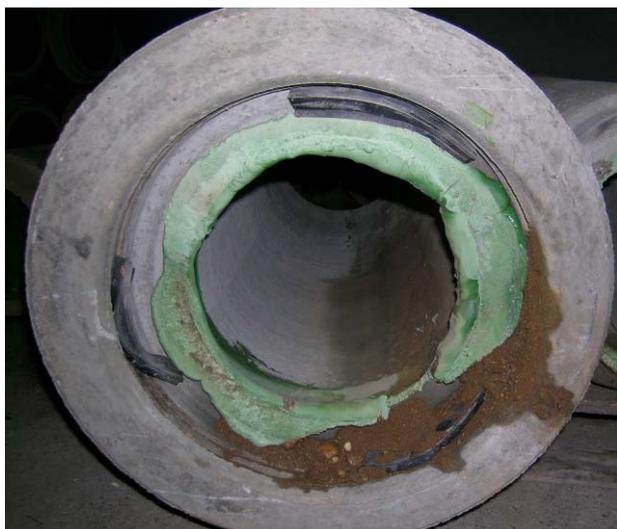
Abbildung 58: Muffenspalt mit Fehlstelle im Sohlbereich

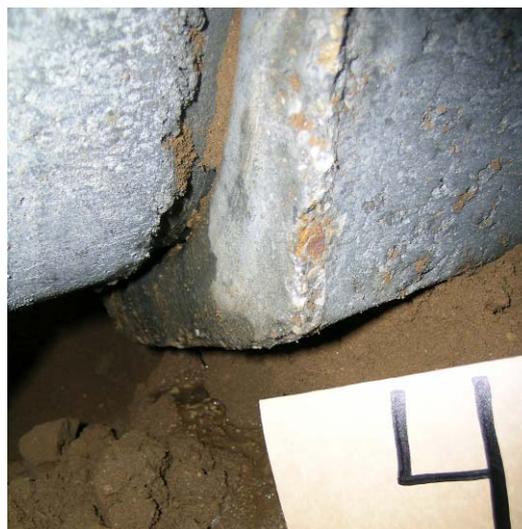
Abbildung 59: Undichte Muffe bei Betonrohren
