Ziel des zweiten Teils des Forschungsprojekts war es, die Verfahrenstechnik zur Abdichtung schadhafter Rohrverbindungen mit dem entwickelten, expandierbaren Dichtstoff weiter zu verbessern und zu erproben. Weiterhin sollte auf Basis der im ersten Teil gewonnenen Erkenntnisse die Anwendungsmöglichkeit isotrop expandierbarer Dichtstoffe für zwei weitere Einsatzbereiche untersucht werden. So sollte der Dichtstoff zum einen dahingehend modifiziert werden, dass damit schadhafte Hausanschluss-Stutzen, die neben undichten Rohrverbindungen das häufigste Schadensbild in Kanalisationen darstellen, saniert werden können. Zum anderen sollte erreicht werden, dass mit dem modifizierten Sanierungsmaterial Dichtungen in Bauwerken der Abwassertechnik erneuert werden können. Neben den verschiedenen Modifikationen des Dichtstoffs sollte jeweils die erforderliche Verfahrenstechnik zur Verarbeitung des Dichtstoffs entwickelt und erprobt werden.

## 1 Motivation und Ziel

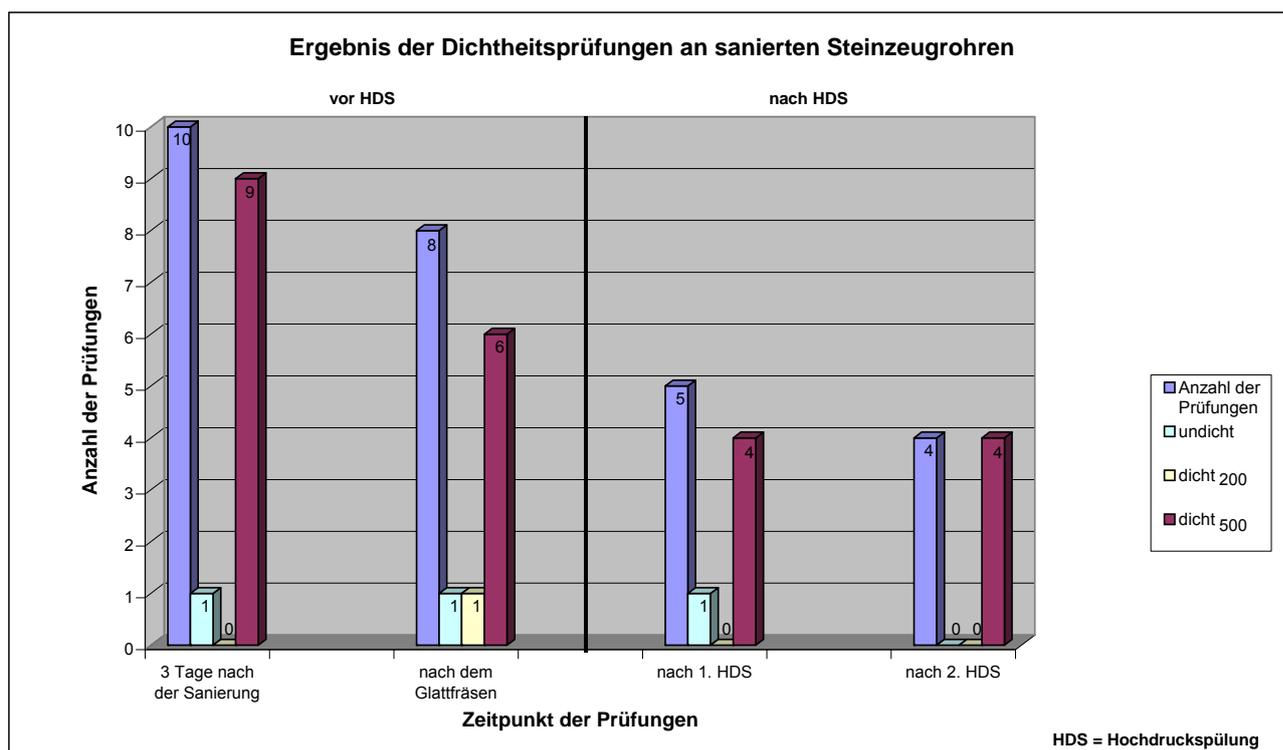
In der Abbildung 60 sind die Ergebnisse der Dichtheitsprüfungen von Sanierungen an einem Riss und 9 Muffen vor sowie 5 Muffen nach einer bzw. zwei Hochdruckspülungen (HDS) dargestellt. Bei diesen Versuchen wurde das Sanierungsmaterial nicht zur Expansion gebracht. Von den Muffen wurden jeweils 5 zusammen durch eine Dichtheitsprüfung des gesamten Stranges und die übrigen sowie der Riss durch Einzelprüfungen getestet. Bei der Prüfung nach der ersten HDS war eine der äußeren Muffen sichtbar undicht. Nach der zweiten HDS wurden nur noch die zuvor als dicht<sub>500</sub> bewerteten 4 Muffen zusammen geprüft.

Abbildung 60: Übersicht über die Ergebnisse der Dichtheitsprüfungen an mit dem Kanalroboter sanierten Steinzeugrohren DN 300

Insgesamt waren 2 Sanierungen undicht und zwar die schon bei der optischen Kontrolle beanstandete Muffe mit einem Ringspalt von 2 mm sowie eine Muffe des Rohrstranges mit einem Ringspalt von 20 mm. Letztere war jedoch nach der Sanierung zunächst dicht und erst nach den Fräsarbeiten undicht. Auf den sanierten Querriss wirkte sich der Einsatz des

Fräsroboters ebenfalls negativ aus, so dass anschließend der Wasserverlust den zulässigen Grenzwert leicht überschritt und die Sanierung nur noch als dicht<sub>200</sub> bewertet werden konnte. Die bei 3 Einzelprüfungen durchgeführte Erhöhung des Prüfdrucks ergab, dass die Abdichtung in 2 Fällen bei 700 mbar und im dritten Fall bei 800 mbar versagte.

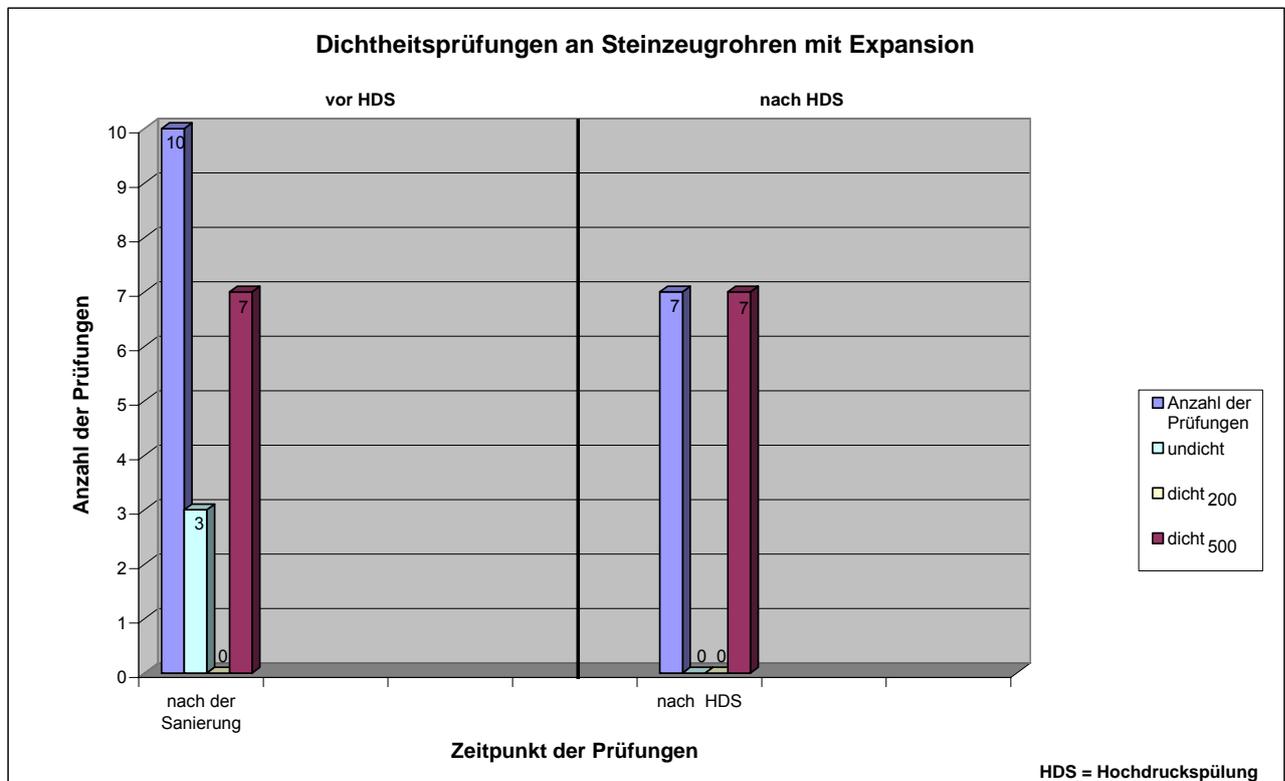
Nachdem der Mikrowellenroboter fertig gestellt wurde, konnten im zweiten Teil des Forschungsvorhabens insgesamt 10 Muffen an Steinzeugrohren mit einer Expansion des Sanierungsmaterials getestet werden. Wie bei den Betonrohren wurden zunächst 4 Muffen in den Stahlkästen und abschließend eine Teststrecke in der Versuchsbahn des ibb saniert. Die Muffen der Teststrecke sowie die beiden der zweiten Versuchsreihe in den Stahlkästen wurden nach einer erfolgreichen ersten Dichtheitsprüfung und einer HDS nochmals geprüft. Die Ergebnisse stellt Abbildung 61 dar.

Abbildung 61: Ergebnis der Dichtheitsprüfung an Steinzeugrohren mit Expansion des Sanierungsmaterials

Die beiden zuerst sanierten Muffen sowie eine Muffe aus dem Rohrstrang erfüllten die Dichtheitskriterien nicht. Ursache war jeweils eine unzureichende Füllung des Muffenspalt mit Sanierungsmaterial, wie bei den optischen Kontrollen beim Ausbau der jeweiligen Versuche festgestellt wurde. In Abbildung 62 ist zu erkennen, dass zwar der Scheitelbereich gut mit Sanierungsmaterial ausgefüllt wurde, in der Sohle jedoch nur eine 1 bis 2 mm dicke Schicht erreicht wurde, die sich nach der Expansion abgelöst hat. Wie bei den Versuchen an den Betonrohren war auch hier der Muffenspalt im Sohlbereich mit Sand gefüllt,

An den Ergebnissen der Dichtheitsprüfung ist weiterhin zu erkennen, dass eine HDS keinen negativen Einfluss auf die Dichtheit hatte. Abbildung 63 zeigt exemplarisch einen vollständig ausgefüllten Muffenspalt, wie er bei den übrigen, dichten Muffen in der Regel vorgefunden wurde. Die hellen „Punkte“ in dem Sanierungsmaterial sind die verwendeten Abstandhalter aus Holz, um eine definierte Breite des Muffenspaltres zu erreichen. Diese sind vom Sanierungsmaterial eingeschlossen.

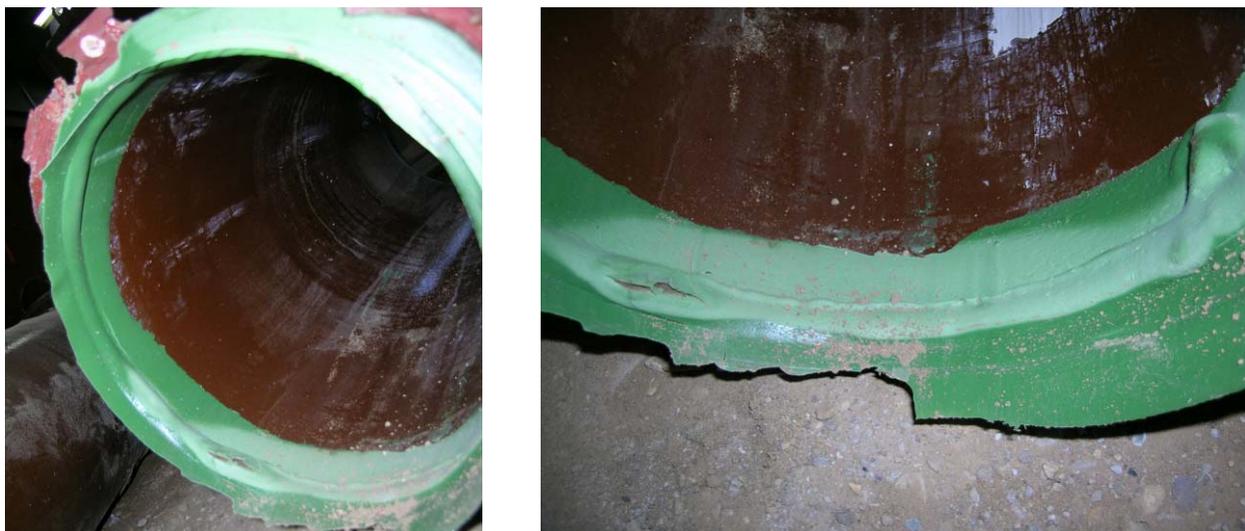
Abbildung 62: Unzureichend mit Sanierungsmaterial ausgefüllter Muffenspalt (Sohle)

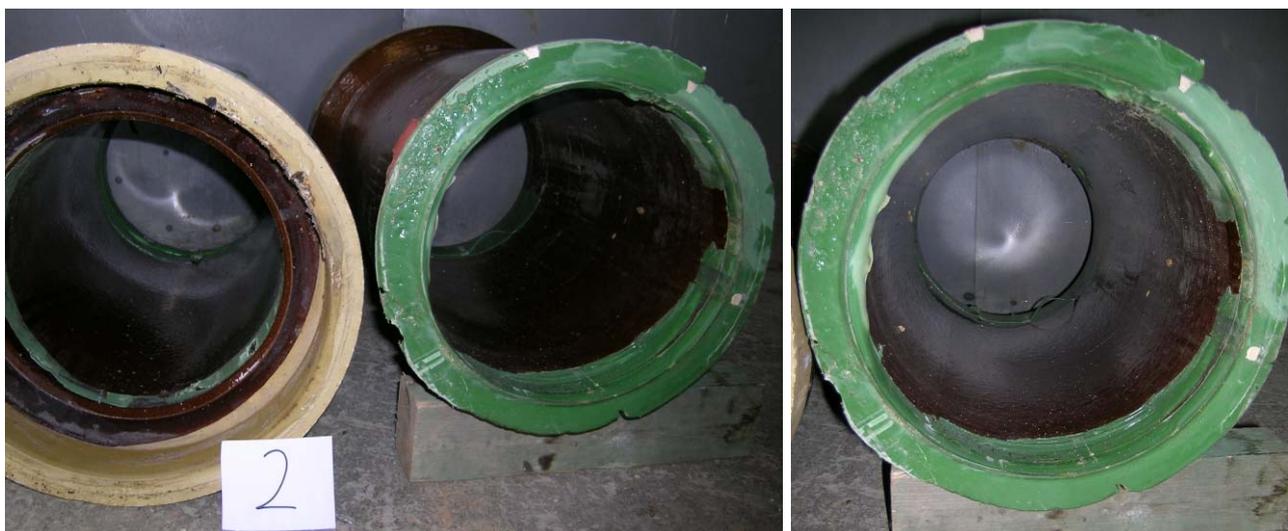
Abbildung 63: Vollständig ausgefüllter Muffenspalt

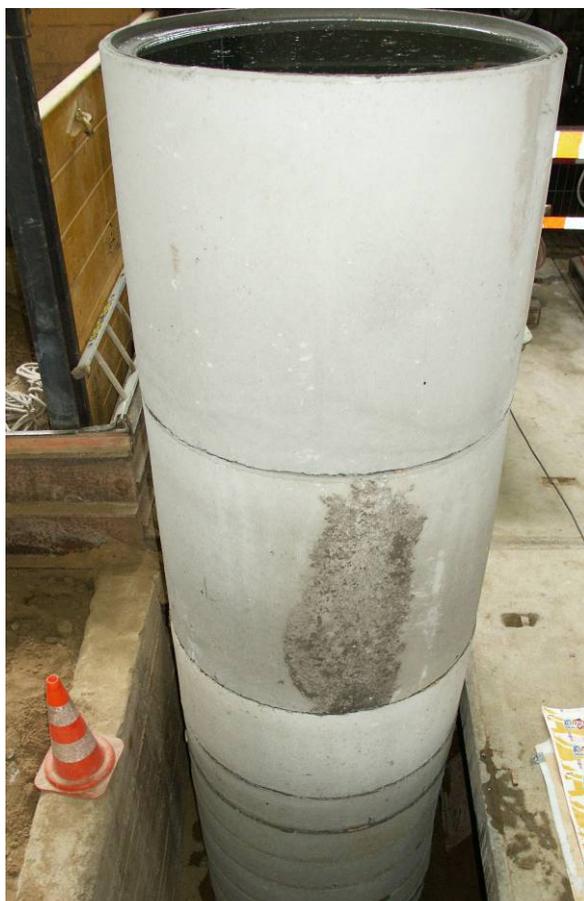
Für die Wasserdichtheitsprüfung wurde das fertig gestellte Schachtbauwerk schrittweise bis zur Oberkante befüllt. Damit wirkte auf die oberste Fuge der von der DIN EN 1610 geforderte Mindestwasserdruck von 100 mbar. Entsprechend der Bauhöhe der Fertigteil-schachtringe nahm der auf die weiteren Fugen wirkende Wasserdruck um 1 mbar pro cm zu, so dass auf der untersten Fuge ein Druck von 400 mbar wirkte. Nach Füllung des Schachtbauwerks bis zur Oberkante wurde eine Nacht als Vorbereitungszeit gewartet und der aufgetretene Wasserverlust ausgeglichen, bevor die eigentliche Dichtheitsprüfung durchgeführt wurde. Entsprechend den Anforderungen der DIN EN 1610 wurde der Wasserverlust in einer Prüfzeit von 30 Minuten bestimmt. Dazu wurde das Absinken des Wasserpegels gemessen und über die bekannte Größe der Fertig-

Abbildung 64: Saniertes Versuchsschachtbauwerk mit 9 Fugen

teilschachtringe die Wasserverlustmenge errechnet. Ein Fallen des Wasserspiegels um einen Millimeter entsprach einer Wassermenge von 785 ml. Innerhalb der 30 minütigen Prüfzeit wurde ein Absinken des Wasserpegels von weniger als einem Millimeter gemessen, so dass der Wasserverlust auf der sicheren Seite liegend mit 785 ml abgeschätzt wurde.

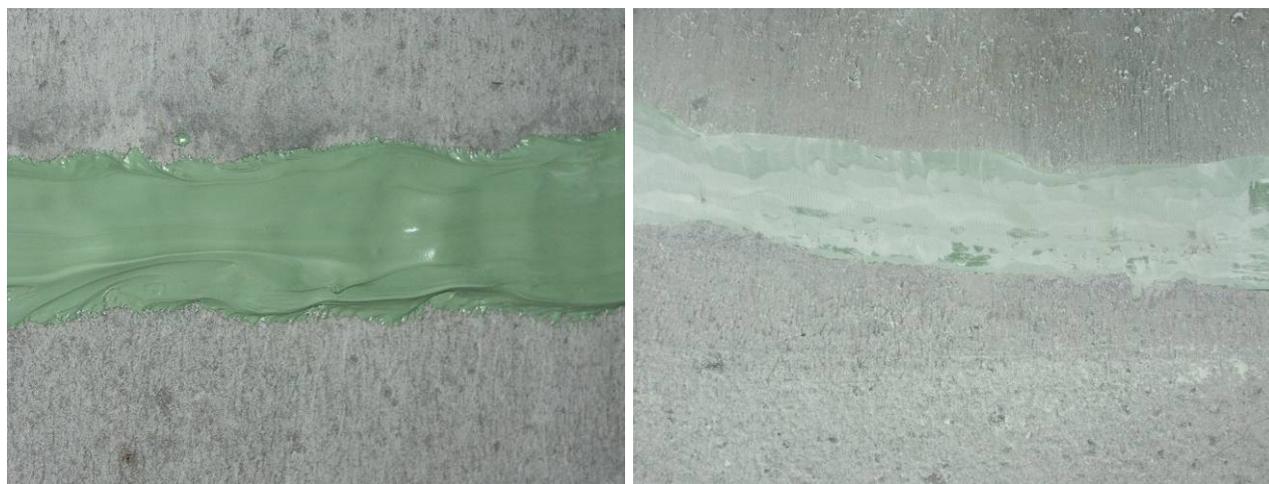
Bei drei von den fünf zunächst durchgeführten Sanierungen konnte das Sanierungsmaterial ohne unterstützende Schalung erfolgreich eingebracht werden. Eine erste optische Kontrolle ergab, dass die Fugen vollständig gefüllt waren und ein fester Verbund hergestellt wurde. Da das Sanierungsmaterial durch die Druckluftpistole mit Verpressschuh eingebracht wurde, musste die Fugenoberfläche noch nachgearbeitet werden, um eine glatte Oberfläche und damit die Vermeidung von Abflusshindernissen sicherzustellen. Im Rahmen der Versuchsreihe stellte sich als das am besten geeignete Nachbearbeitungsverfahren ein Abschleifen mit beispielsweise einem Winkelschleifer heraus. Im Einzelfall wurden besonders starke, überschüssige Materialwülste vorab mit Hilfe eines Handgeräts der Firma Fein entfernt.

Abbildung 65: Sanierte Rohrverbindung, vor (links) und nach (rechts) der Nachbehandlung durch Abschleifen

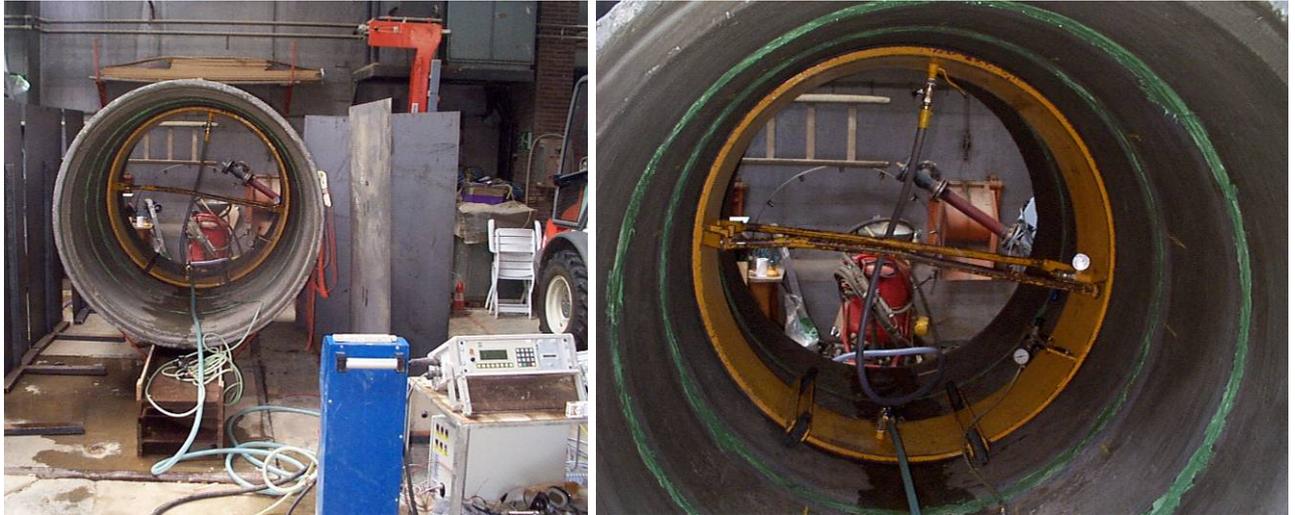
Abbildung 66: Muffenprüfgerät DN 1500

Zur Vorbereitung der entsprechend DIN EN 1610 mit Wasser als Prüfmedium durchgeführten Dichtheitsprüfungen wurden die Betonschachtringe vorgehäst. Dadurch sowie durch eine angemessene Wartezeit wurde verhindert, dass die Versuchsergebnisse während der Prüfung durch Wasserverluste aufgrund der Wasseraufnahme des Betons beeinflusst worden wären. Die sanierten Rohrverbindungen wurden einzeln nacheinander mit einem Muffenprüfgerät (Abbildung 66) getestet. Begonnen wurde dabei jeweils mit einem auf den Rohrscheitel bezogenen Prüfdruck von 100 mbar, der nach bestandener Prüfung in 100 mbar-Schritten bis auf maximal 500 mbar gesteigert wurde. Entsprechend DIN EN 1610 ist die Prüfung bestanden, wenn die Wasserzugabemenge innerhalb der 30 minütigen Prüfdauer nicht größer als  $0,15 \text{ l/m}^2$  der benetzten inneren Oberfläche ist. Daraus resultiert für die hier einzeln geprüften Verbindungen DN 1500 eine maximal zulässige Wasserzugabemenge von  $0,707 \text{ l}$ .

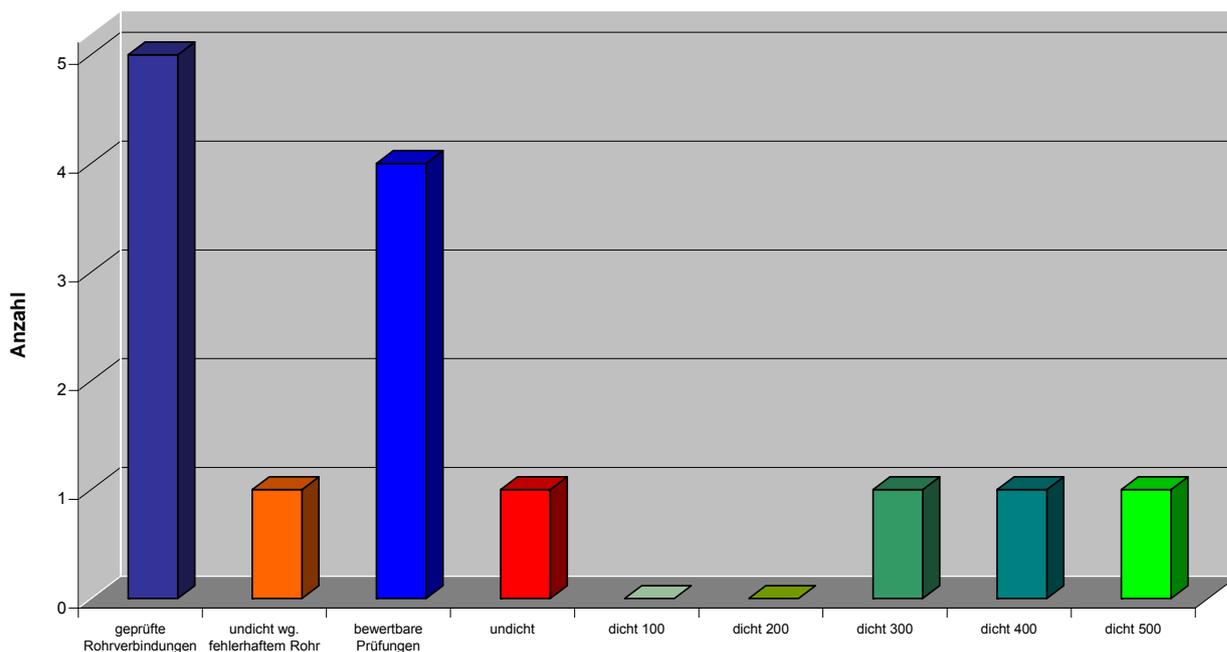
In Abbildung 67 sind die Ergebnisse der Dichtheitsprüfungen an den fünf Rohrverbindungen dargestellt. Zwei sanierte Rohrverbindungen waren als undicht zu bewerten. Dabei trat in einem Fall das Wasser jedoch sichtbar aus einem Riss im Rohrmaterial aus, so dass die Undichtigkeit eindeutig auf das fehlerhafte Rohr zurückzuführen war und die Prüfung damit nicht im Sinne der Versuchsreihe bewertbar war. Die übrigen Verbindungen bestanden die Prüfungen mit 100 mbar bis 300 mbar. Bei der weiteren Erhöhung der Prüfdrücke lag der gemessene Wasserverlust dann jeweils bei einer der sanierten Verbindungen über dem zulässigen Grenzwert.

Abbildung 67: Ergebnis der Dichtheitsprüfungen DN 1500 (ohne Expansion)

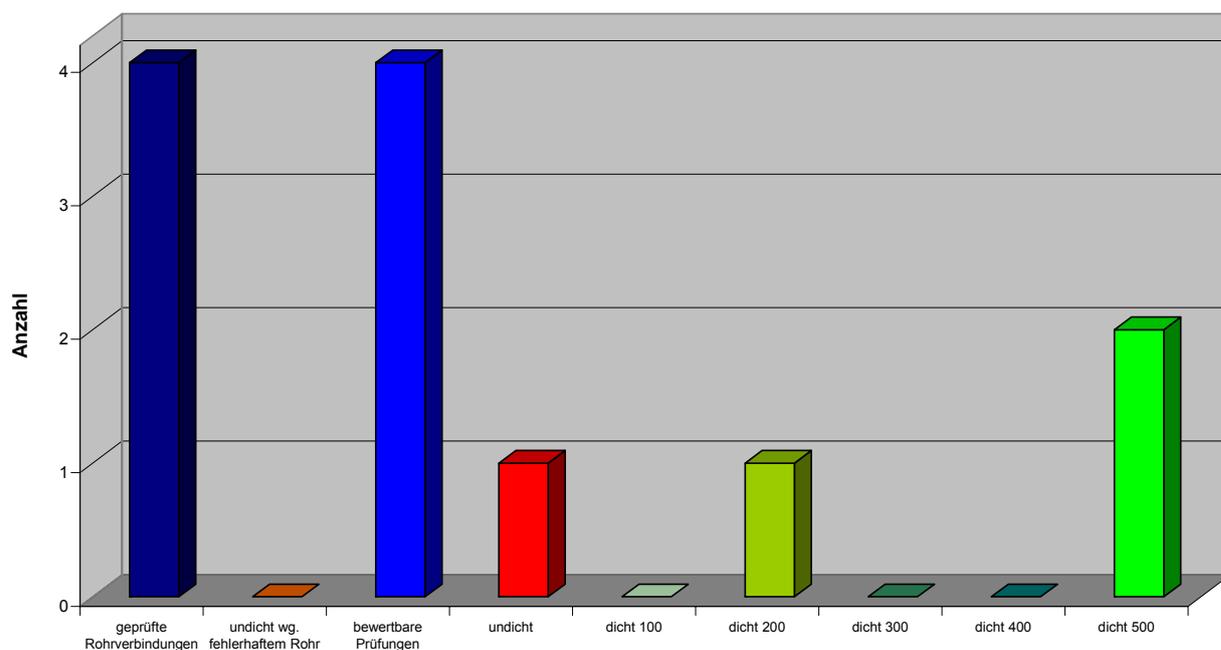
Abbildung 68: Ergebnis der Dichtheitsprüfungen DN 1500 (mit Expansion)

**Ergebnis Dichtheitsprüfung (expandiert mit MW)**

Bei dieser Versuchsreihe wurde vor der Versuchsdurchführung eine wasserundurchlässige Zementschlämme auf die Schachtringe aufgebracht, um durch fehlerhaftes Rohrmaterial hervorgerufene Undichtigkeiten zu vermeiden. Dem in Abbildung 34 dargestellten Ergebnis der Dichtheitsprüfungen ist zu entnehmen, dass eine Rohrverbindung undicht war, eine weitere bei einem Prüfdruck von mehr als 200 mbar versagte und zwei einem Prüfdruck von 500 mbar widerstanden.

Der Vergleich mit den Ergebnissen der Dichtheitsprüfungen der Versuchsreihe ohne Expansion zeigt zwar, dass bei den expandierten Dichtstoffen ein signifikant besseres Ergebnis erzielt wird, aber dennoch auch hiermit nicht alle Rohrverbindungen dem maximalen Prüfdruck von 500 mbar standhalten. Dieses unbefriedigende Ergebnis relativiert sich allerdings, wenn die Umstände der Sanierungen genauer betrachtet werden. Bei der undichten Muffe handelt es sich um die erste der vier ausgeführten Sanierungen, bei der naturgemäß auch die Erfahrungen und Fertigkeiten mit dem Umgang der neuen Dichtstoffe noch nicht vorliegen. Bei der über 200 mbar undichten Rohrverbindung wurde festgestellt, dass die eingebrachte Materialmenge zu gering war und daher nur teilweise der Muffenspalt verfüllt war.

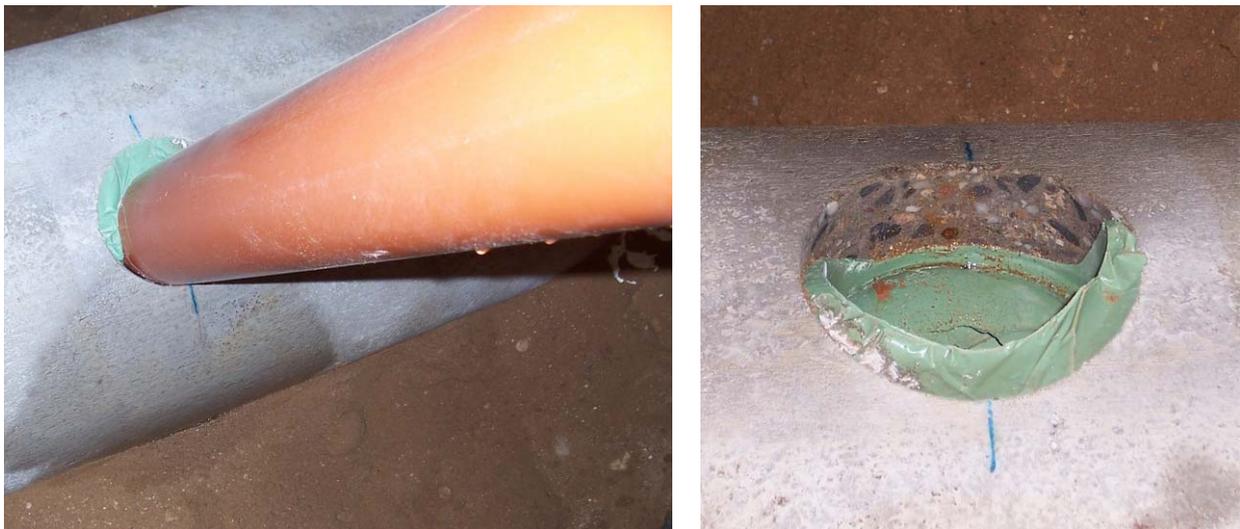
Abbildung 69: Undichter Hausanschluss

Bei der ersten Versuchsreihe mit dem Sika-Roboter erfüllten drei der vier Sanierungen das Dichtheitskriterium  $\text{dicht}_{500}$ . Die Ursache für den als undicht zu bewertenden Versuch ist in Abbildung 69 deutlich zu erkennen. Das Kunststoffrohr lag auf einer Seite direkt an dem Betonrohr an, so dass kein Ringraum für das Sanierungsmaterial vorhanden war. Bei einer optischen Kontrolle mittels Kamerabefahrung vor der Sanierung, wie sie in der Praxis vorgenommen wird, hätte dies erkannt werden können und durch einen Fräsroboter hätte ein entsprechend ausreichender Ringraum geschaffen werden können.

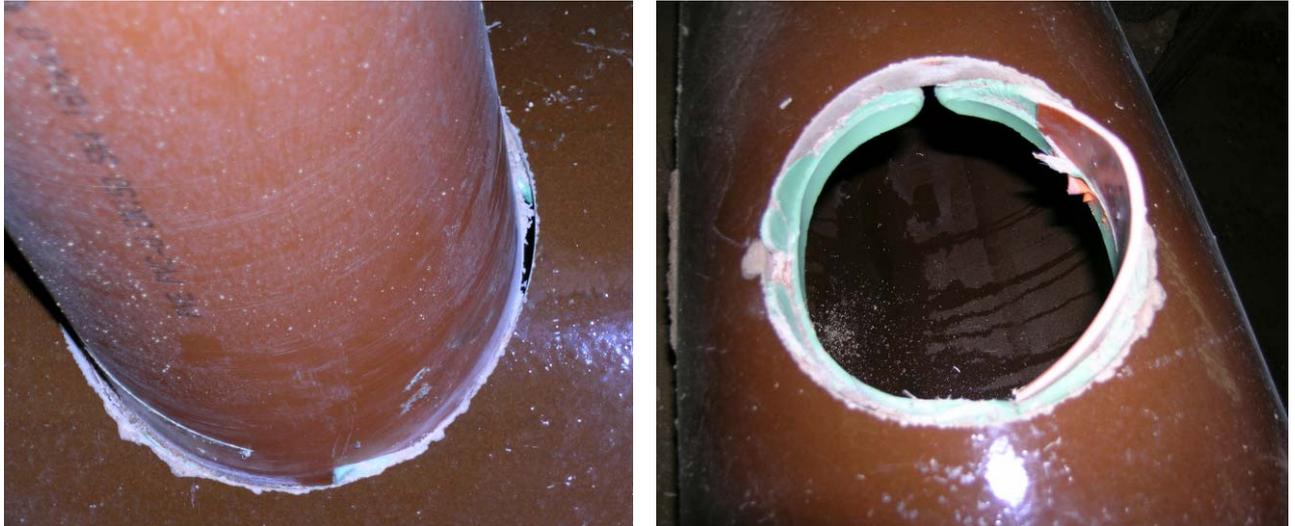
Abbildung 70: Unvollständig gefüllter Fugenspalt

Bei den ersten vier Sanierungen mit dem KA-TE-Roboter und einer Schalung konnten die beiden Versuche mit Steinzeugrohren nicht erfolgreich abgedichtet werden. In beiden Fällen wurde der Ringspalt um das Kunststoffrohr nicht vollständig mit Sanierungsmaterial geschlossen (Abbildung 70). Da dies die ersten Versuche mit dem neu entwickelten Material und der entsprechenden Verfahrenstechnik waren, fehlten dem Bediener Erfahrungswerte, so dass die Sanierungen zu früh bzw. bei einem noch zu geringen Gegendruck beendet wurden. Die beiden Versuche mit Betonrohren erfüllten das Kriterium  $\text{dicht}_{500}$ .

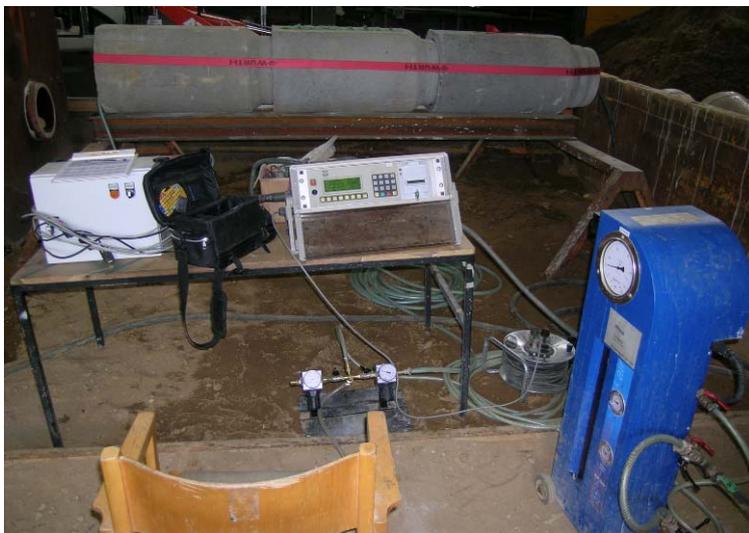
Abbildung 71: Dichtheitsprüfung an Längsfuge

Die mit dem modifizierten Dichtstoff abgedichteten Längsfugen in den Betonrohren wurden, wie die Versuchsreihen an den nicht begehbaren Kanalrohren, einer Dichtheitsprüfung mit Hilfe des bereits beschriebenen Prüfgerätes der Firma Härke unterzogen (Abbildung 71). Hierzu wurde jeweils vor und hinter dem zu prüfenden Rohr ein weiteres angebracht. Dieser Rohrstrang musste durch einen Spannungsgurt gesichert werden, da ansonsten der im Inneren aufgebaute Prüfdruck zu einem Auseinanderrutschen der Rohre führte. Bei dieser Prüfanordnung hätte eventuell austretendes Wasser direkt festgestellt werden können.

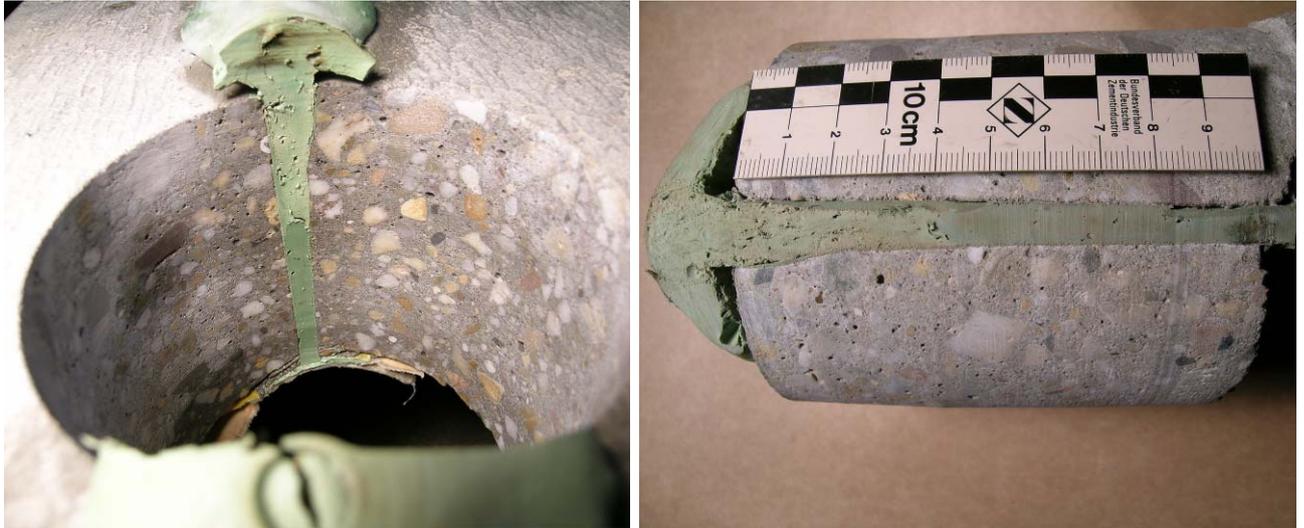
Abbildung 72: Kernbohrung durch eine Fuge mit expandiertem Dichtstoff

Im zweiten Schritt wurde der Dichtstoff mit dem Mikrowellenroboter zur Expansion gebracht. Bei der anschließenden Dichtheitsprüfung erfüllten auch diese das Kriterium  $dicht_{500}$ . Abbildung 72 zeigt eine Kernbohrung durch eine abgedichtete und expandierte Fuge. An den Farbunterschieden ist zu erkennen, dass der Dichtstoff bis in eine Tiefe von circa 42 mm zur Expansion gebracht werden konnte.

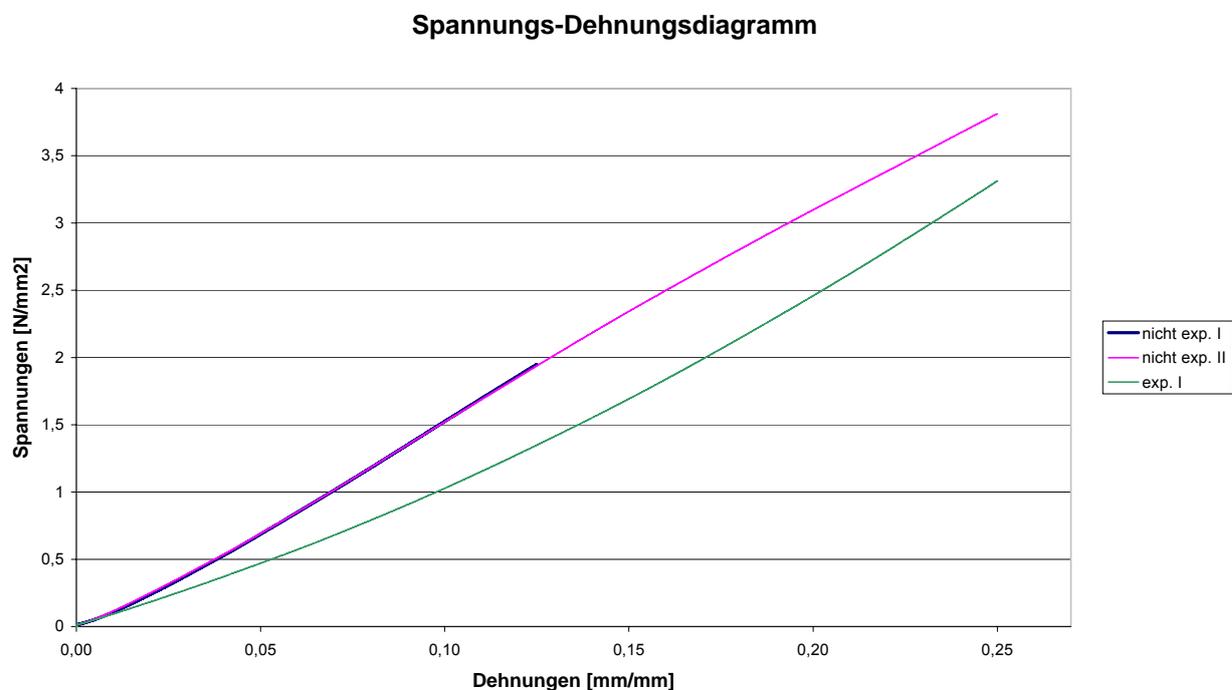
Abbildung 73: Spannungs-Dehnungsdiagramm (einstufige Belastung)

Die Probekörper für die Druckfestigkeitsversuche wurden in einer rechteckigen Schalung (40 mm x 40 mm x 160 mm) mit planparallelen Oberflächen hergestellt. Aus einer Schalung wurden dann jeweils zwei etwa 80 mm lange Probekörper gewonnen. Ebenso wurden die Probekörper hergestellt, die zur Expansion gebracht wurden, wobei vor der Erwärmung durch den Mikrowellengenerator die seitlichen Schalungen voneinander gelöst oder ganz entfernt wurden. In einer ersten Versuchsreihe wurden die Probekörper kraftgesteuert mit einer Kraft von 250 N/min um 12,5% bzw. 25%, bezogen auf ihre Ausgangsdicke, gestaucht. In Abbildung 35 ist ein weitgehend linearer Spannungs-Dehnungsverlauf zu erkennen.

Dabei waren die bei gleicher Dehnung vom nicht expandierten Sanierungsmaterial aufgenommenen Spannungen jedoch um etwa  $0,5 \text{ N/mm}^2$  höher im Vergleich zum expandierten

Sanierungsmaterial. Nach der Entlastung ist in keinem Fall eine plastische Verformung zurückgeblieben, so dass in diesem Bereich ein linear-elastisches Werkstoffverhalten zu beobachten war.

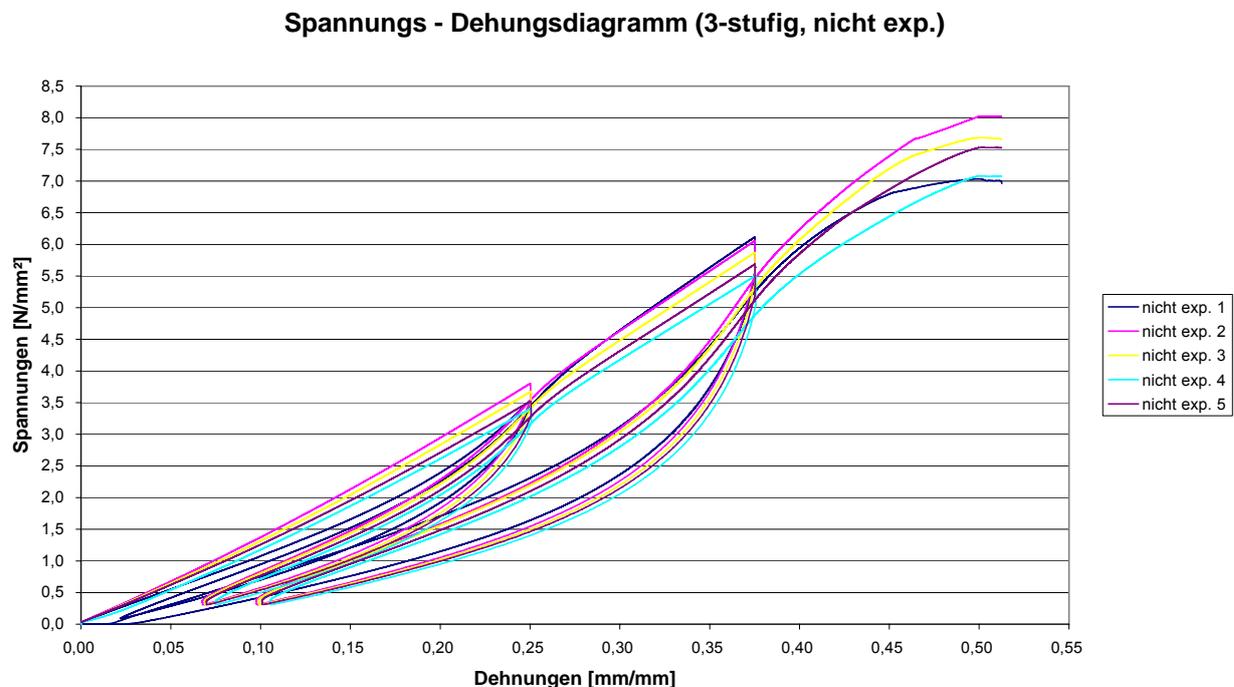
Abbildung 74: Spannungs-Dehnungsdiagramm (3-stufig, nicht expandiert)

In einer zweiten, umfangreicheren Versuchsreihe wurde ein dreistufiger Belastungszyklus mit der Zwick-Prüfmaschine angefahren. Die Stufen wurden wegdefiniert auf 10 mm, 15 mm und 20 mm festgelegt, was 25%, 37,5% und 50% der Probekörperhöhe im Ausgangszustand entsprach. Im Vergleich zu der ersten Versuchsreihe wurde die Laststeigerung auf 2000 N/min erhöht, weil die Versuche sonst nicht innerhalb eines vertretbaren Zeitraumes durchführbar gewesen wären. Aus verfahrenstechnischen Gründen war eine vollständige Entlastung der Prüfkörper nach den einzelnen Belastungen nicht möglich. Das Entlasten wurde kraftgeregelt auf eine minimale Kraft von 500 N begrenzt, was einer Spannung von  $0,3125 \text{ N/mm}^2$  entsprach.

In Abbildung 74 und Abbildung 75 ist erkennbar, dass bei den Erstbelastungen ein näherungsweise linearer Zusammenhang zwischen den Spannungen und Dehnungen besteht. Dies gilt sowohl für die nicht expandierten, als auch für die expandierten Probekörper, wobei die Steigung der Kurve bei den nicht expandierten Proben größer ist. Nach dem Erreichen der maximalen Dehnung (Stauchung) bei 20 mm und dem anschließenden Entlasten der Proben konnte nur bei zwei expandierten Probekörpern noch eine Rückverformung beobachtet werden. Die übrigen Proben wurden bis zum Versagen belastet. Dabei lagen die vom Sanierungsmaterial aufgenommenen Spannungen zwischen  $7 \text{ N/mm}^2$  bis

8 N/mm<sup>2</sup> bei den nicht expandierten Probekörpern und zwischen 5,7 N/mm<sup>2</sup> bis 6,6 N/mm<sup>2</sup> bei den expandierten Probekörpern.

Beim Vergleich der in Abbildung 74 und Abbildung 75 dargestellten nach der Entlastung zurückbleibenden Dehnungen ist zu erkennen, dass diese an den expandierten Probekörpern größer sind als an den nicht expandierten. Wie groß der plastische Anteil an diesen Dehnungen ist, lässt sich aufgrund der prüftechnisch bedingt noch vorhandenen Spannung von 0,3125 N/mm<sup>2</sup> anhand der Diagramme nicht ermitteln. Auch wenn die durch die Spannung bei der Erstbelastung hervorgerufenen Dehnungen - etwa 2% bis 3% bei nicht expandierten Probekörpern und 3% bis 4% bei expandierten Probekörpern - abgezogen werden, entsprechen die so ermittelten Dehnungen nicht denen, die nach Ausbau aus der Zwick-Prüfmaschine tatsächlich vorlagen. Die tatsächlichen plastischen Verformungen lagen bei etwa 1% bis 4%, waren aber tendenziell bei den expandierten Probekörpern größer als bei den nicht expandierten.

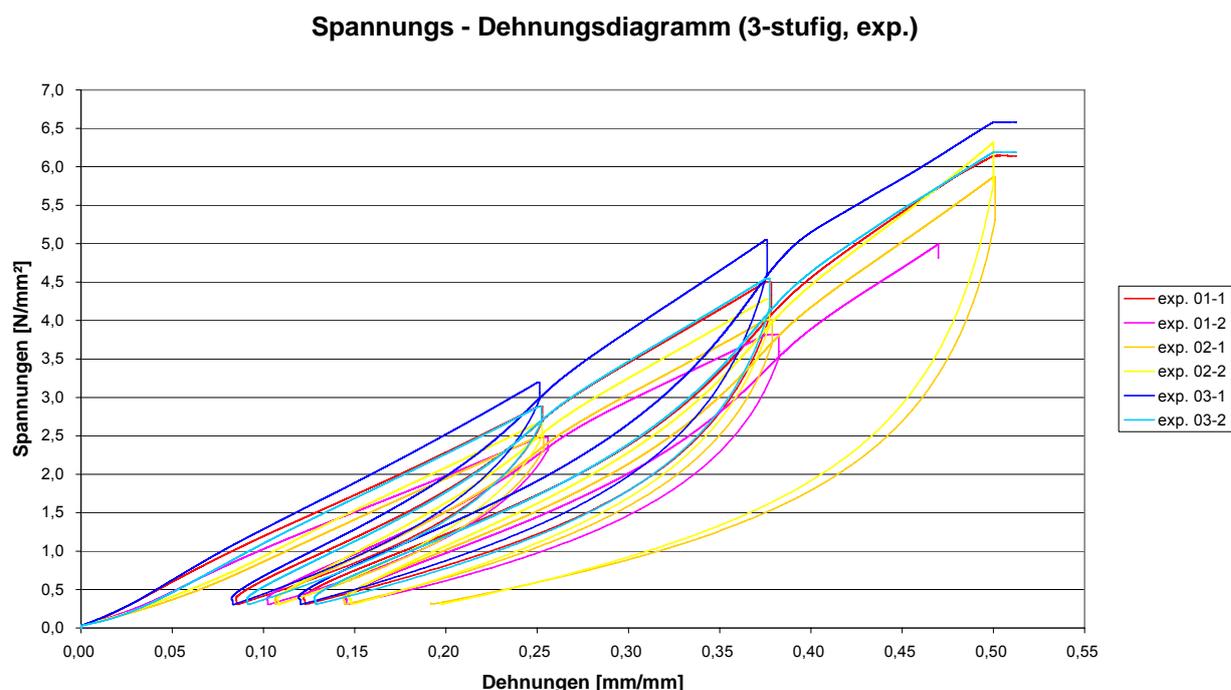
Abbildung 75: Spannungs-Dehnungsdiagramm (3-stufig, expandiert)

Das Sanierungsmaterial verhält sich unterhalb der Bruchdehnung annähernd linear-elastisch. Da die Bruchdehnung erst bei einer Stauchung um etwa 50 Prozent - in keinem Fall bei weniger als 45 Prozent – bezogen auf die Ausgangsdicke erreicht wird, kann das Sanierungsmaterial als sehr elastisch bezeichnet werden. Da mit derart großen Stauchungen in einer bestehenden Kanalisation nicht zu rechnen ist, ist die Elastizität des Sanierungsmaterials für die Praxis vollkommen ausreichend.

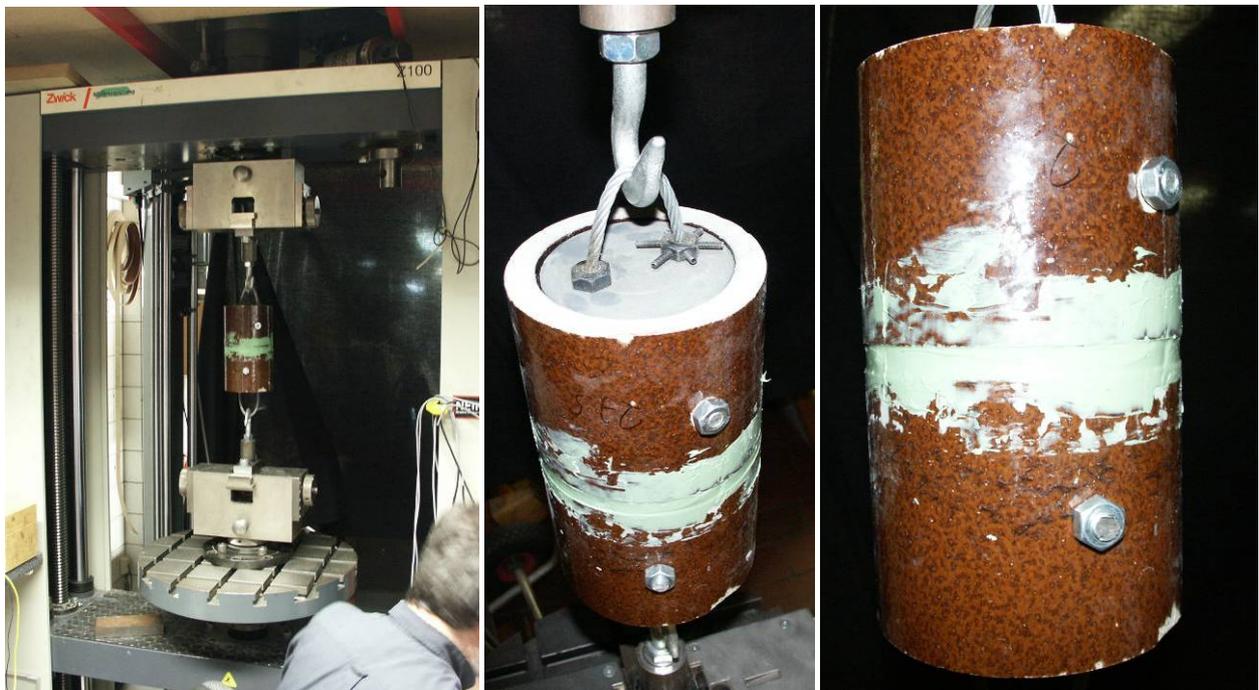
Abbildung 76: Zwick-Prüfmaschine mit Haftzug-Probekörper

Zur Bestimmung der Haftzugfestigkeit des Sanierungsmaterials wurden zunächst Probekörper mit Steinzeugrohren DN 100 hergestellt. Dabei wurden die Rohrsegmente von zwei 110 mm langen Steinzeugrohrstücken mit dem Sanierungsmaterial in einer Dicke von 10 mm miteinander verbunden. Um die Probekörper mit der Zwick-Prüfmaschine zentrisch auseinander ziehen zu können, wurden an den Innendurchmesser angepasste Halterungen mit flexiblem Drahtseil, wie in Abbildung 76 (Mitte) sichtbar, mit einer durchgehenden Bohrung hergestellt. An den Steinzeugrohrstücken wurden jeweils gegenüberliegend ebenfalls Bohrungen angebracht, so dass mit einer Gewindestange eine Verbindung hergestellt werden konnte, die durch Schraubenmuttern am Ende gegen Verschiebungen gesichert wurde.

Innerhalb der Versuchsreihe wurden insgesamt circa 20 Probekörper unterschiedlichen Alters untersucht. Die kürzeste Aushärtezeit betrug dabei 17,5 Stunden. Die Prüfungen wurden kraftgesteuert mit einer Laststeigerung von 250 N/min durchgeführt.

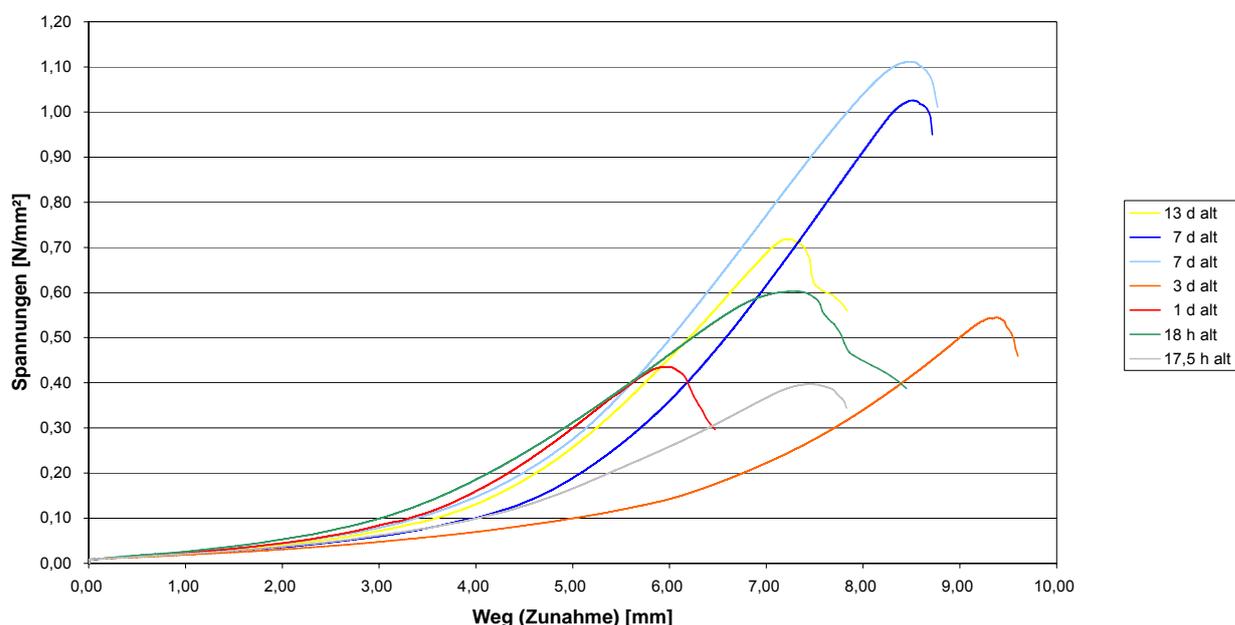
Abbildung 77: Übersicht über die Ergebnisse der Haftzugfestigkeitsprüfungen

## Haftzugfestigkeit Sanierungsmaterial (Übersicht)

In Abbildung 77 sind die Spannungsverläufe von Probekörpern verschiedenen Alters über der Längenänderung der Sanierungsmaterialschicht in Zugrichtung abgebildet. Bei allen Prüfungen konnte vor dem Versagen der Prüfkörper mindestens eine Dehnung der Sanierungsmaterialschicht um 5,8 mm, meist jedoch sogar um 7 mm und mehr beobachtet werden. Diese entsprachen, bezogen auf die Ausgangsdicke von 10 mm, Dehnungen von 58% als niedrigstem Wert und von etwa 70% im Durchschnitt. Die ermittelten Spannungen beim Versagen der Probekörper lagen zwischen 0,4 N/mm<sup>2</sup> und 1,10 N/mm<sup>2</sup>. Wie aus der Abbildung zu entnehmen ist, kann kein direkter Zusammenhang zwischen dem Alter der Proben zum Prüfzeitpunkt und der beim Versagen des Probekörpers aufgenommenen Spannung oder den Dehnungen hergestellt werden.

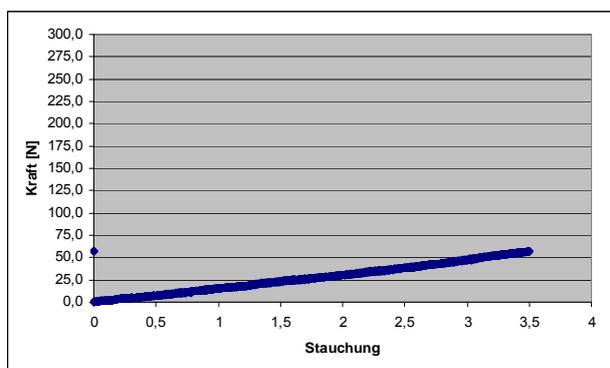
Abbildung 78: Diagramm Kraft/Stauchung  
7h

Bei der Ermittlung des E-Moduls wurde in Anlehnung an DIN 53457 „Prüfung von Kunststoffen; Bestimmung des Elastizitätsmoduls im Zug-, Druck- und Biegeversuch“ vorgegangen. Dazu wurden zunächst in einer rechteckigen Schalung mit planparallelen Oberflächen Probekörper mit einer Höhe von 160 mm und einer quadratischen Grundfläche mit Seitenlängen von jeweils 40 mm hergestellt. Bestimmt wurde ein Druck-E-Modul an der bereits zuvor erwähnten Zwick-Prüfmaschine. Die Probekörper wurden senkrecht zu ihrer Grundfläche mit einem Vorschub von 1 mm pro Minute zusammengestaucht. Mit einer optischen Wegmessung wurde die Stauchung der mittleren 80 mm des Probekörpers aufgenommen. Dadurch wurde vermieden, dass durch die Kraffteinleitung an den Enden des Probekörpers auftretenden Sondereffekte das Ergebnis beeinflussen. Als Abbruchkriterium wurde eine Stauchung um 3,5 mm eingestellt.

In Abbildung 78 und Abbildung 79 sind exemplarisch die Ergebnisse von zwei Probekörpern, die 7 Stunden bzw. 24 Stunden nach ihrer Herstellung getestet wurden, dargestellt. Aus diesen Daten wurden dann über die Fläche von  $1600 \text{ mm}^2$  die E-Moduli für die einzelnen Proben ermittelt.

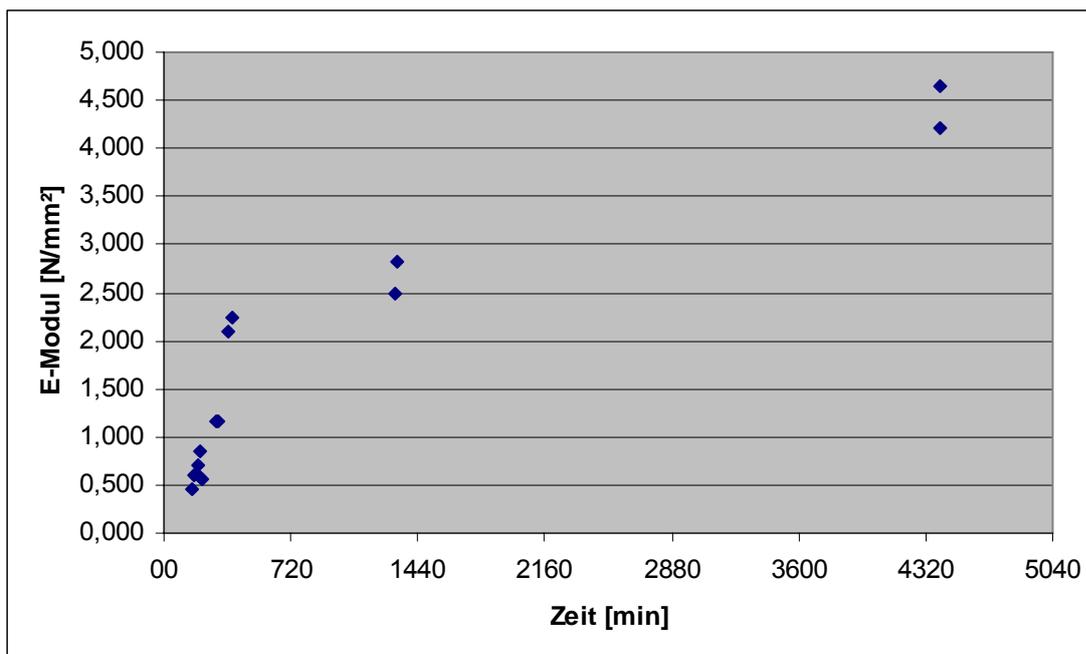
Abbildung 80: E-Moduli der Probekörper

In Abbildung 80 wird die Entwicklung des E-Moduls über die Zeit abgebildet. Es ist zu erkennen, dass in den ersten Stunden ein recht starker Anstieg zu verzeichnen ist, der dann etwas abflacht. Nach drei Tagen wird ein E-Modul von etwa  $4,5 \text{ N/mm}^2$  erreicht. Dies ist jedoch noch nicht der Maximalwert, denn bei einer Prüfung von zwei etwa 15 Monate alten Probekörpern wurde ein E-Modul von etwa  $16 \text{ N/mm}^2$  ermittelt.
