# **In situ Untersuchung zweier Mall Lamellenklärer zur Regenwasserbehandlung der Straßen-, Park- und Dachflächen am Duisburger Hafen**

Auftraggeber: Fa. Mall Umweltsysteme

Auftragnehmer: **Grontmij GmbH**

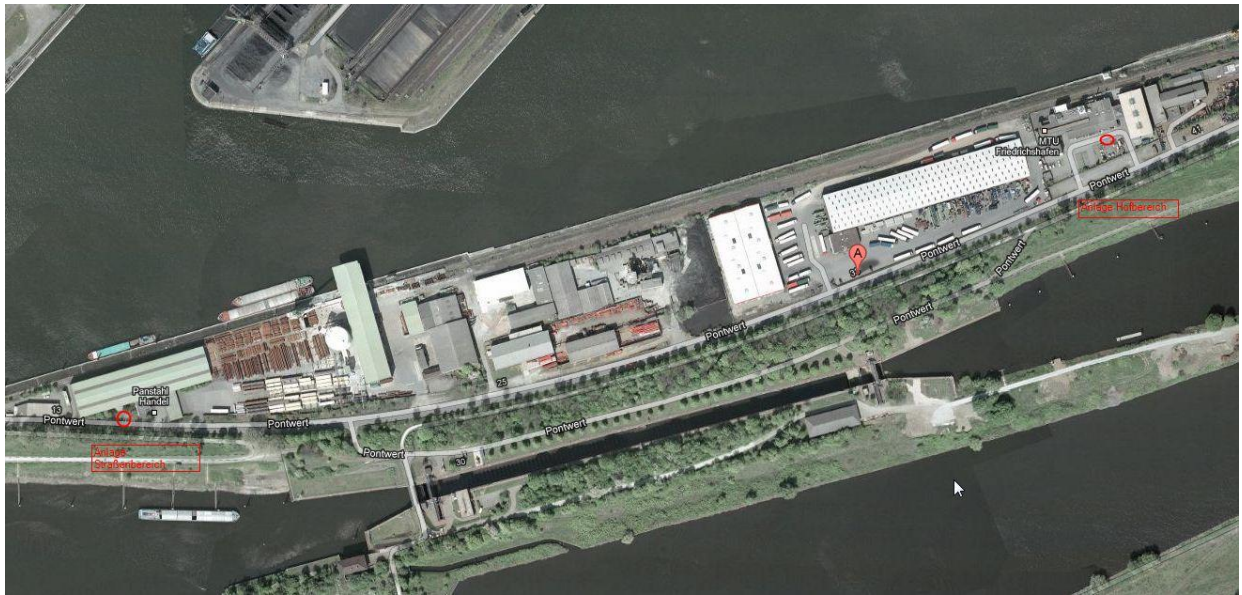
**Abbildung 1: Übersicht der überwachten Anlagen**

| Abbildung 1: Übersicht der Überwachten Anlagen | 2 |

Die Anlage auf dem Gelände der Fa. MTU wurde als Nachrüstung in den Umbau eines ehemaligen Absatzbeckens integriert. Die Anlage zur Entwässerung der Pontwertstraße wurde als Komplettanlage geliefert und eingebaut. Da es sich um ein Industriegebiet handelt, verkehren auf der Pontwertstraße neben den PKW besonders viele Lastkraftwagen.

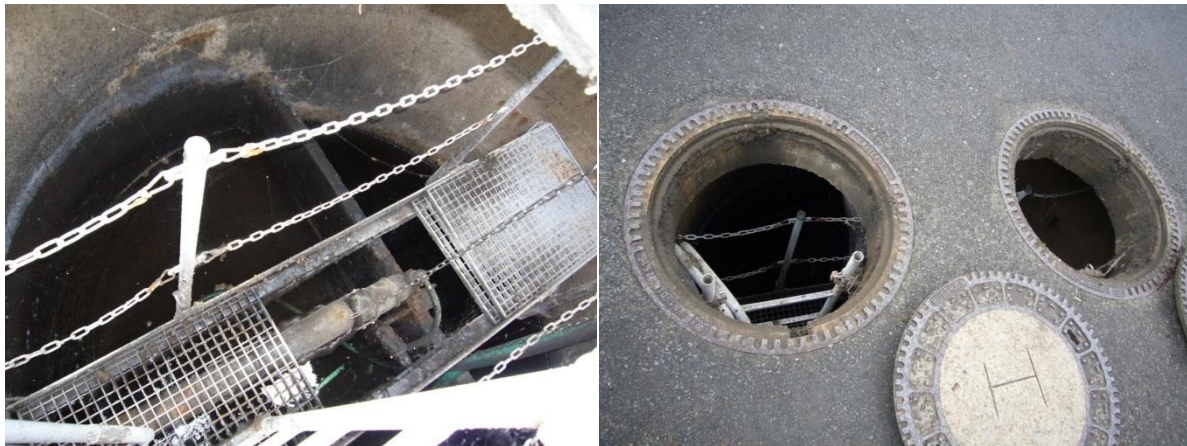
Im Jahre 2010 wurde das vorhandene Absetzbecken dahingehend umgebaut, dass die Nachrüstung eines Lamellenklärsers ermöglicht wurde. Der Lamellenklärer wurde in eine neu erstellte Mittelwand integriert.

**Abbildung 3: Altanlage vor dem Umbau**

| Abbildung 3: Altanlage vor dem Umbau | 3 |

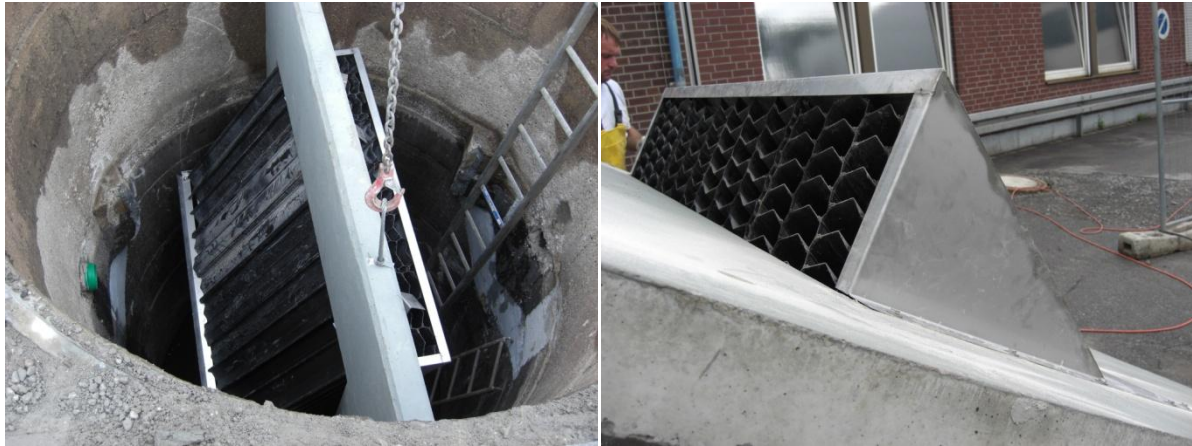
**Abbildung 5: Mittelwand mit Kunststofflamellen**

| Abbildung 5: Mittelwand mit Kunststofflamellen | 4 |

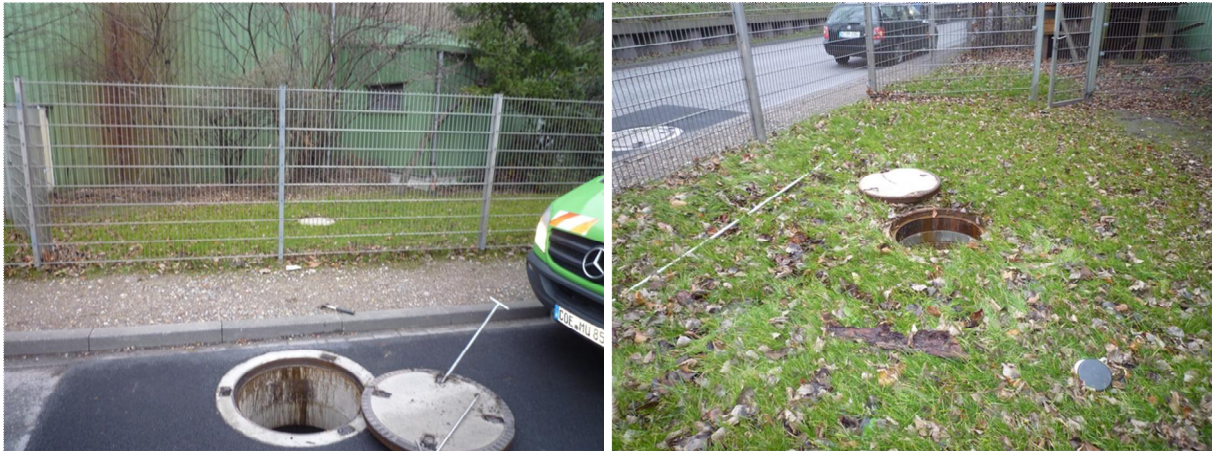
**Abbildung 7: Vor-Ort Lage des MLK-L 24/18**

Die Auslegung der Anlage erfolgte so, dass eine Oberflächenbeschickung von 18 m/h und ein maximaler Durchfluss von 165 l/s möglich ist. So können ca. 11.000 m<sup>2</sup> Straßenfläche entwässert werden.

| Abbildung 7: Vor-Ort Lage des MLK-L 24/18 | 5 |
