# Sachbericht Teil 1: Berichtsteil

# Nachhaltige Kanalsanierung Stadt Rietberg

Oberflächennahe Injektion in Hohlräume und Auflockerungen bei zuvor sanierten Hausanschlussstutzen als ganzheitliches Vorgehen bei der Innensanierung von Hausanschlüssen

Kurztitel: Flexofit – Projekterweiterung

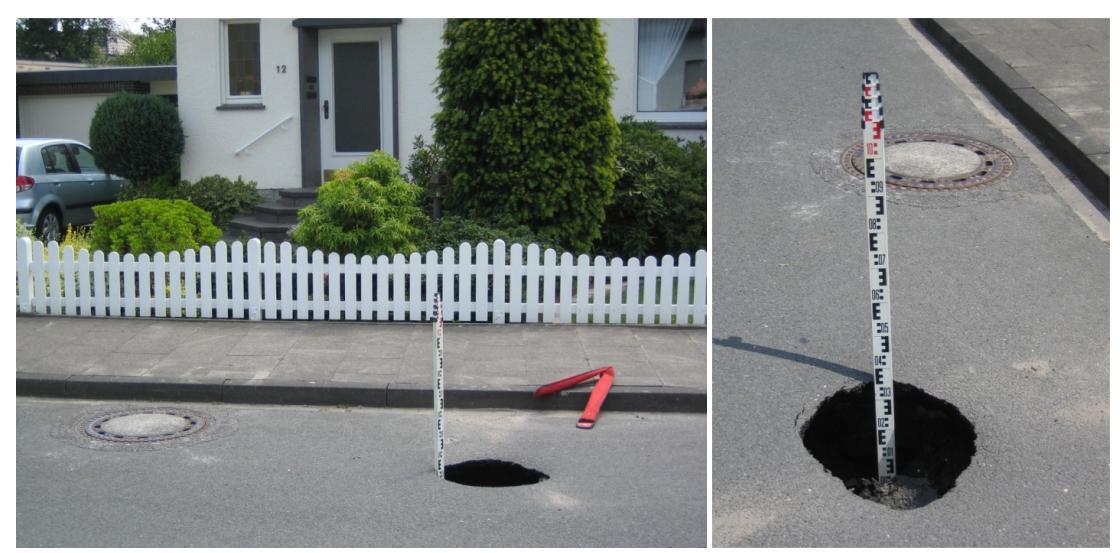
Abb. 16: Einbruch der Fahrbahn in der Kochstraße in Rietberg im Juli 2008

Bei dem ersten Schaden (Schadensfall 1) im Regenwasserkanal (Abb. 16 bis Abb. 19) war eine Straße auf ca. 50 cm eingebrochen. Die Überdeckung des Kanals betrug ca. 50 – 60 cm. Durch die flache Verlegung konnte bei der Sanierung in offener Bauweise auf eine Wasserhaltung verzichtet werden. Die angefallenen Gesamtkosten beliefen sich auf 3.047,44€. Der zweite Schaden (Schadensfall 2) betraf einen Schmutzwasserkanal (Abb. 20 bis Abb. 23). Dort wurde eine Absenkung in der Straße festgestellt, die ihre Ursache in einem undichten HA-Stutzen hatte. Die Verlegetiefe des Schmutzkanals lag bei ca. 3 m. Für die Sanierung in offener Bauweise, für die eine Wasserhaltung notwendig war, musste die Straße drei Tage voll gesperrt werden. Die Kosten betrugen 5.282,23 €

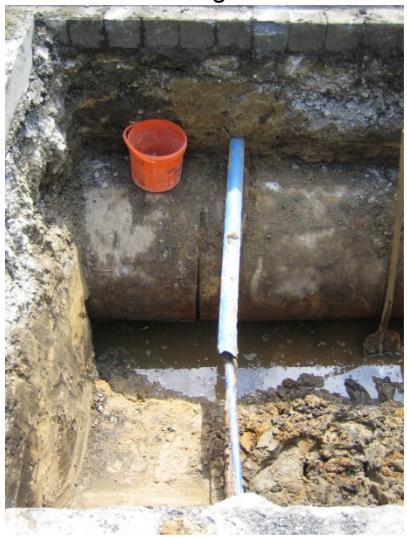
Abb. 18: Schadensursache Unterbogen, undichte Muffenverbindung

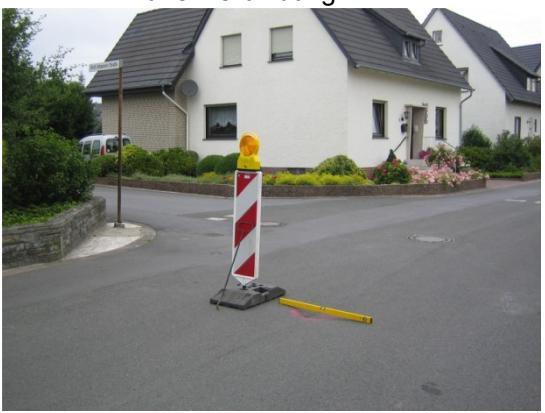
Abb. 20: Absenkung der Fahrbahn in der Kochstraße in Rietberg

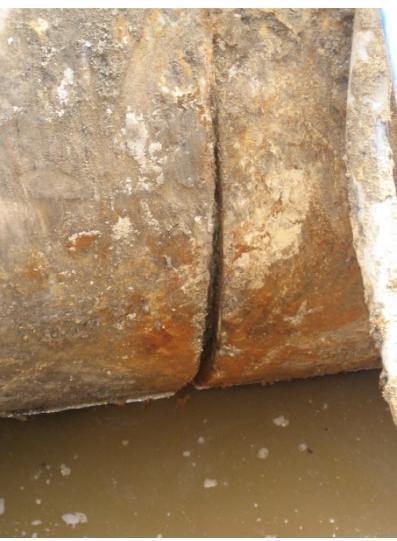
Abb. 19: Riss infolge Unterbogen

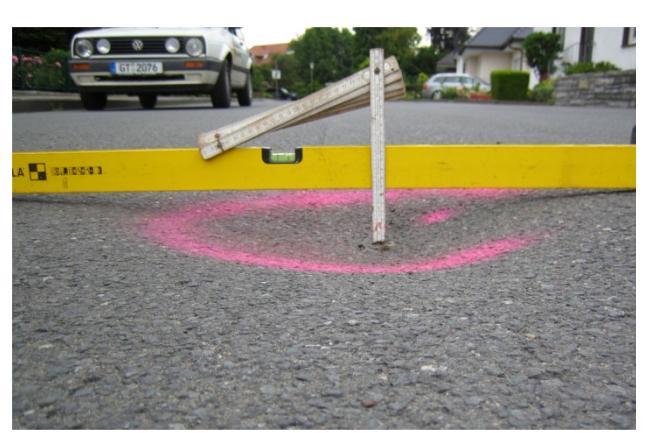
Abb. 21: Kleinflächige, spitze Mulde, max. 7 cm tief

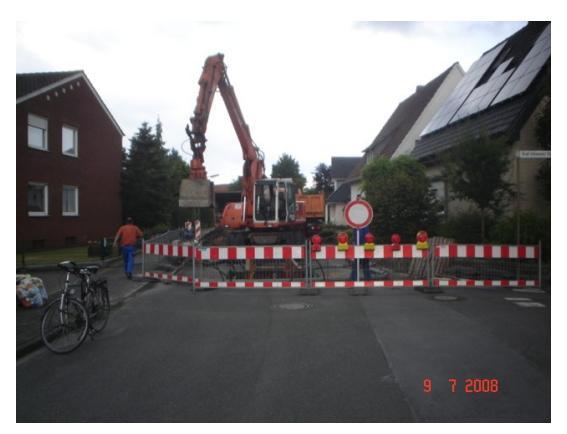
Abb. 22: Schadensursache Undichtigkeit an einem ungenutzten HA-Stutzen,

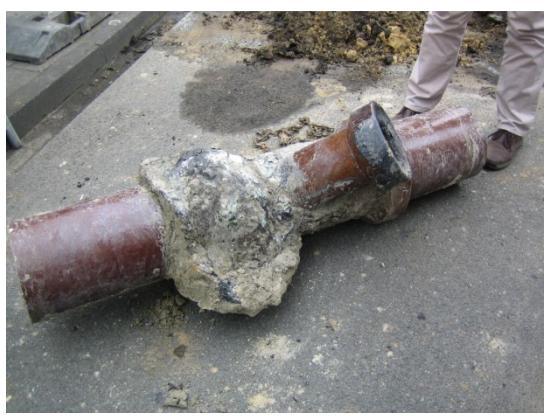
Abb. 23: Undichter HA-Stutzen

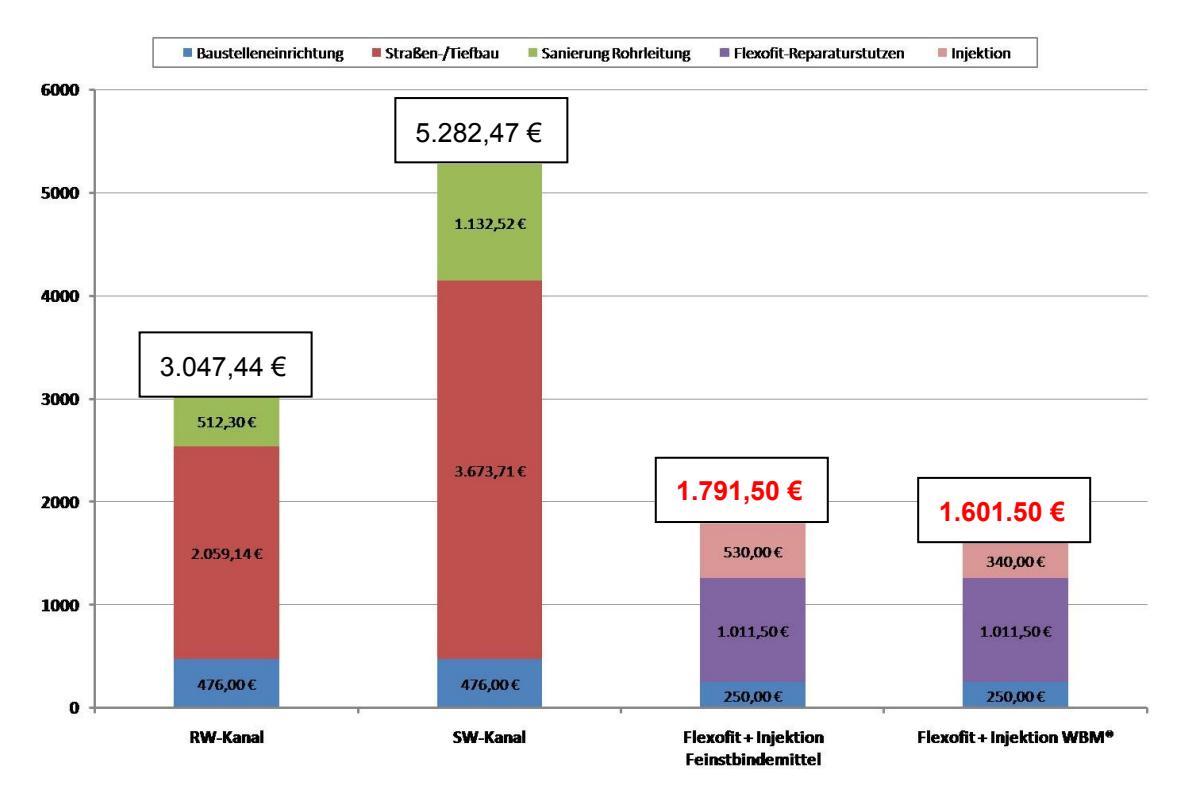
Abb. 24: Kosten für Sanierung im Regen- und Schmutzwasserkanal in offener Bauweise im Vergleich zu den Kosten für die Sanierung mit Flexofit-Reparaturstutzen und Injektion in aufgelockerte Bereiche

Im Kostenvergleich Abb. 24 werden den tatsächlichen Kosten für die Sanierung in offener Bauweise die geschätzten Kosten für die geschlossene Bauweise unter Anwendung des Flexofit-Reparaturstutzens und der Injektion in Auflockerungsbereiche (Verwendung von Feinstbindemitteln) oder in Hohlräumen (Verwendung von WBM – Weimarer Bodenmörtel<sup>®</sup>) gegenüber gestellt.

Da das Injektionsverfahren unter Verwendung von Feinstbindemittel oder Dämmer nur für die Verfüllung von Auflockerungen eignet, wäre ein direkter Vergleich nur mit dem Schadensfall 2 möglich. Da im Schadensfall 1 ein Hohlraum entstanden war, wäre der Kostenvergleich mit WBM – Weimarer Bodenmörtel<sup>®</sup> als Injektionsmaterial vertretbar.

Für den Schadensfall 1 ergäbe sich eine Kosteneinsparung von 1.445.94 € (47,45 %), für den Schadensfall 2 von 3490,97 € (66,1 %).

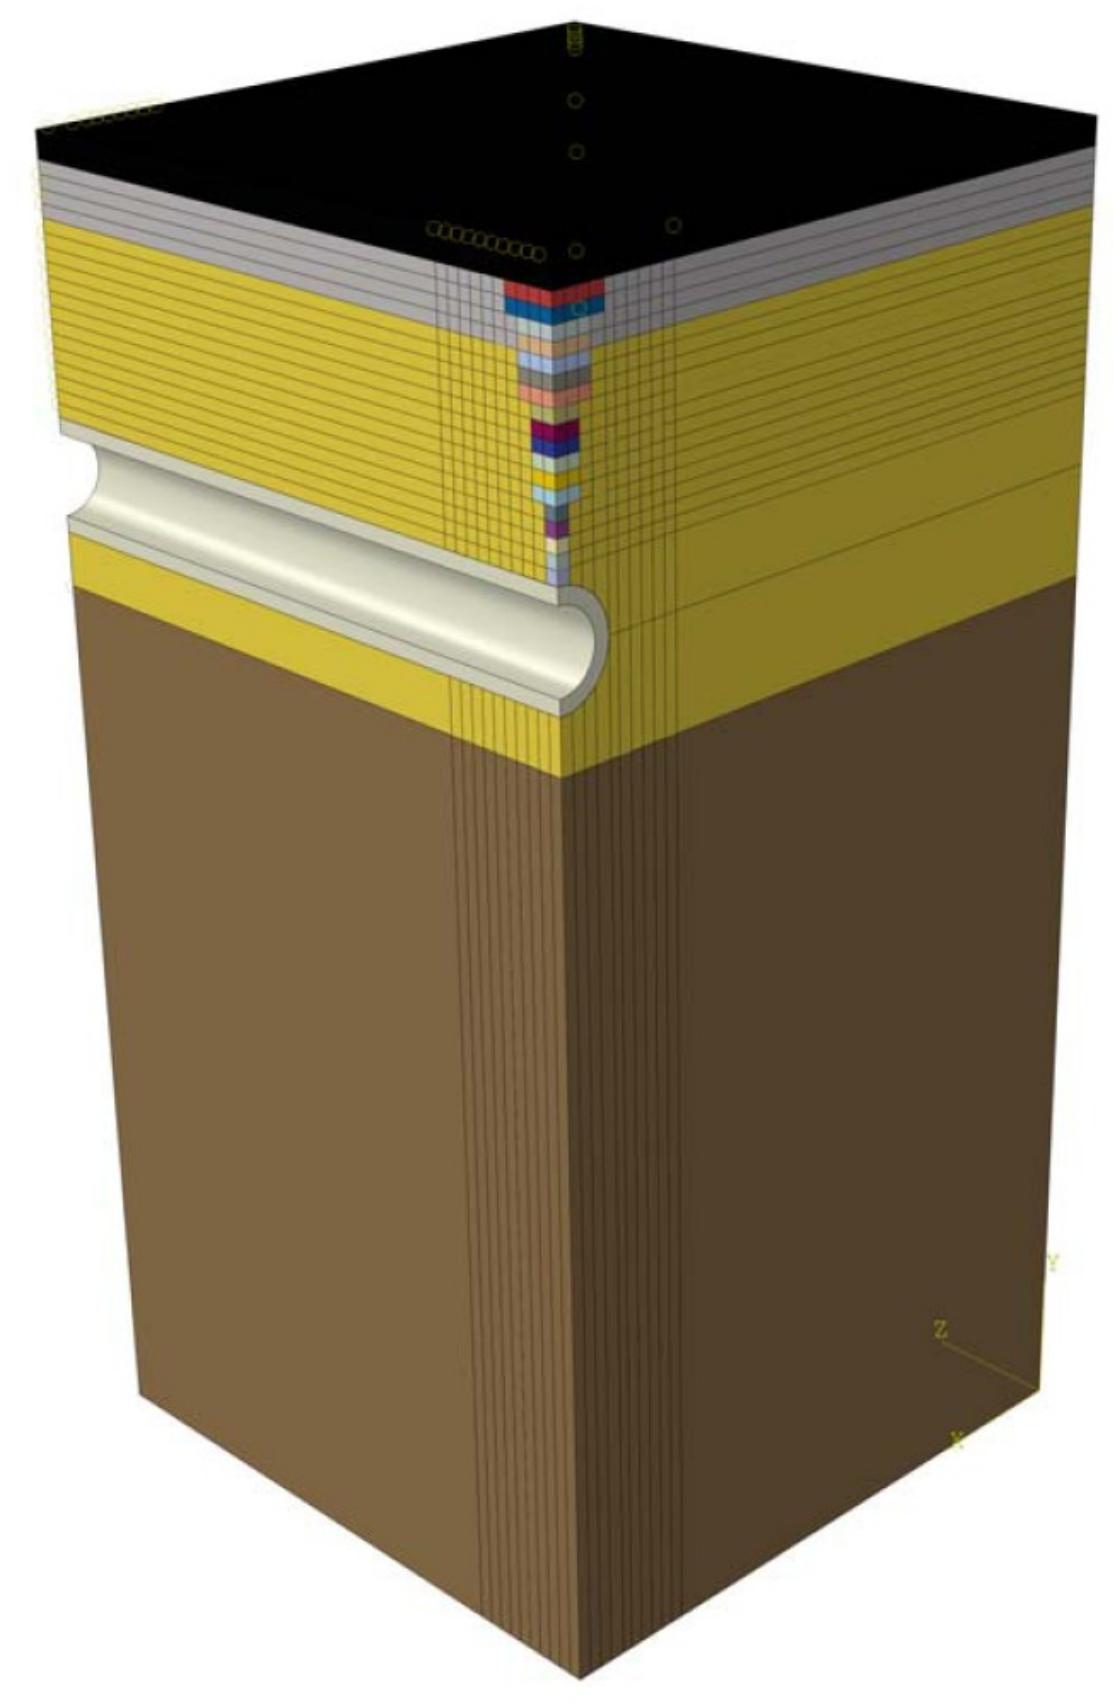
Abbildung 3: Symmetrisches 3D-Modell zur Berechnung der Beanspruchungssituationen

Zur Bestimmung der Spannungssituation in einer Fahrbahnkonstruktion wurde bei vorangegangenen Untersuchungen [4 ein dreidimensionales Modell mit einer Kantenlänge von 5 m erzeugt. Da für die folgenden Untersuchungen der Bereich der Verfüllung durch verhältnismäßig kleine Elemente abgebildet werden musste, wären bei der Simulation eines ganzen Modells sehr viele Elemente entstanden. In der Folge hätte dies zu einem hohen Rechenaufwand geführt. Um dieses zu umgehen wurde die Symmetrie des gesamten Systems, sowohl in Richtung der Rohrachse als auch quer dazu, ausgenutzt. So entstand ein Modell, welches einem Viertel des Gesamtmodells entsprach mit einer seitlichen Ausdehnung von jeweils 2,5 m und 5 m in die Tiefe. Die Diskretisierung des Modells im Bereich der Lasteintragung und des Verfüllbereichs wurde durch Elemente mit einer Kantenlänge von 5 cm realisiert. um den Setzungstrichter möglichst realitätsnah abbilden zu können. Zusätzlich wurde jeder Ebene des Verfüllbereichs in z-Richtung ein eigenes Elementset zugeordnet, damit diesen Sets jeweils eigene Eigenschaften zugeordnet werden konnten. Einen Überblick über das Modell gibt die Abbildung 3 und die Abbildung 4 zeigt den Bereich der Auflockerung/Verfüllung im Detail.

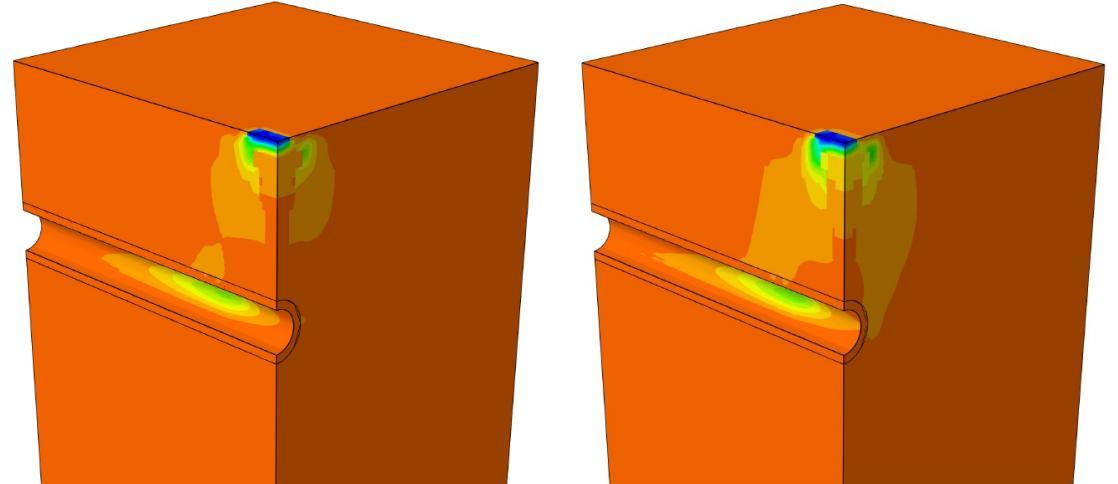
Abbildung 6: Vertikalspannungen im geschädigten Zustand mit einem steifen Asphalt (EAsphalt 12000 MPa; links) und einem weicheren Asphalt (EAsphalt 3000 MPa; rechts)

In der folgenden Abbildung 6 ist der Zustand der Fahrbahnbefestigung simuliert, der sich infolge Gefügeauflockerung und Hohlraumbildung oberhalb eines undichten Kanals ergab.

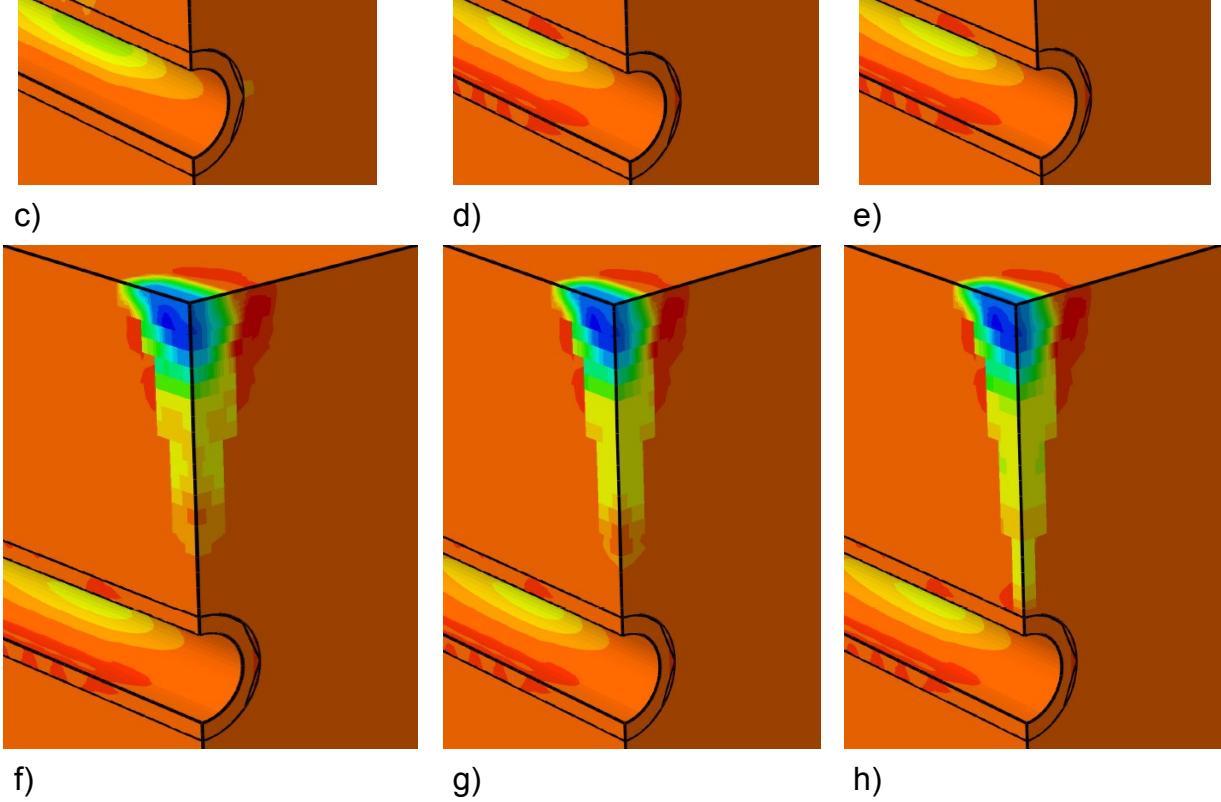
Abbildung 7: Vertikalspannungen im Fahrbahnaufbau mit einem steifen Asphalt (E<sub>Asphalt</sub> 12000 MPa) und einer Injektion bis in unterschiedliche Tiefen (a) Neubau b) Maximalschaden; Material im gesamter Trichter mit geringer Steifigkeit; Schaden bis in eine Tiefe von c) 5 cm, d) 20 cm, e) 40 cm, f) 60 cm g) 70 cm und h) bis zum Rohrscheitel saniert)

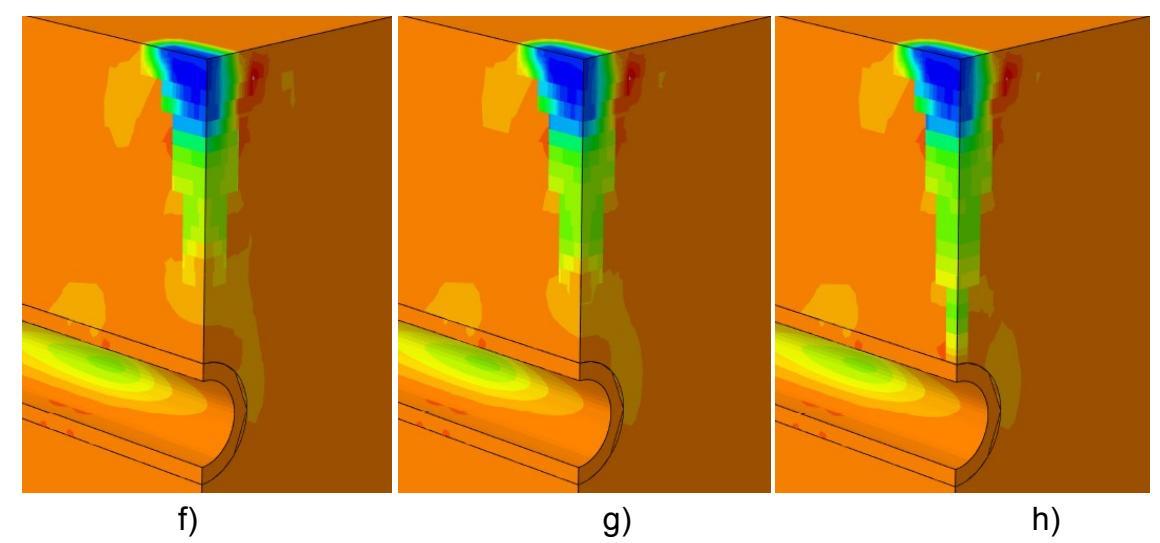
Abbildung 8: Vertikalspannungen im Fahrbahnaufbau mit einem Asphalt (E<sub>Asphalt</sub> 3000 MPa) geringerer Steifigkeit und einer Injektion bis in unterschiedliche Tiefen (a) Neubau b) Maximalschaden; Material im gesamter Trichter mit geringer Steifigkeit; Schaden bis in ein Tiefe von c) 5 cm, d) 20 cm, e) 40 cm, f) 60 cm g) 70 cm und h) bis zum Rohrscheitel saniert)

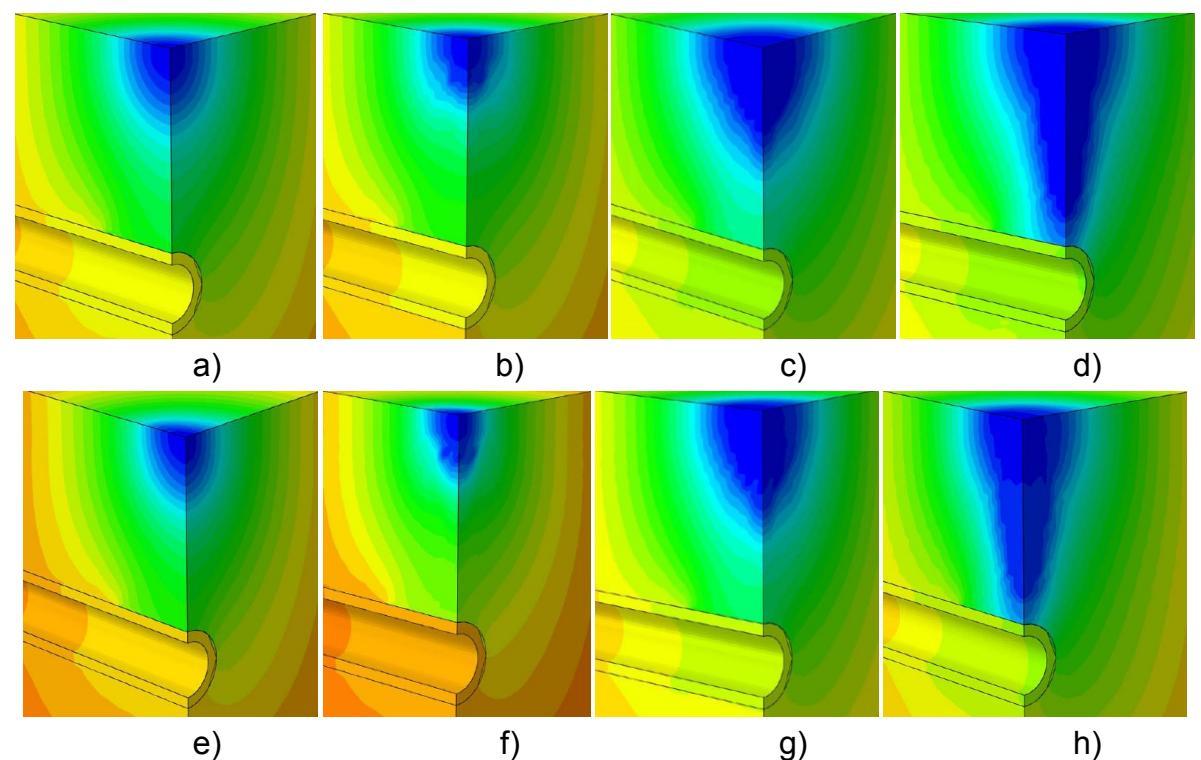
Abbildung 9: Darstellung der Vertikalverformungen im Neubauzustand (a, e), im Falle einer maximalen Schädigung (b, f) und bei einer Sanierungstiefe von 20 cm (c, g) und 70 cm (d, h) für einen Aufbau mit steifem Asphalt (E<sub>Asphalt</sub> 12000 MPa) in den Bildern a bis d und einen Aufbau mit einem Asphalt geringerer Steifigkeit (E<sub>Asphalt</sub> 3000 MPa) in den Bildern e bis h

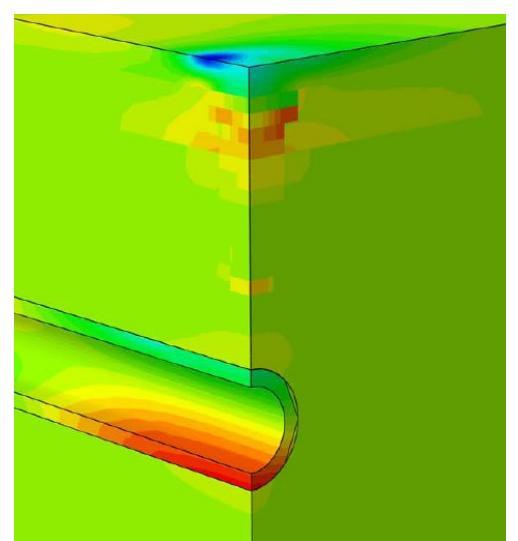
Abbildung 10: Horizontalspannungen in Richtung der Kanalachse; Sanierung bis in 70 cm Tiefe Um einen Überblick über die resultierenden Verformungen des Kanalrohres in den unterschiedlichen Beanspruchungssituationen zu erhalten, wurde in der Folge auf die Darstellung der gesamten Modelle verzichtet. In dem Diagramm in Abbildung 11 sind die Verformungen des Rohrscheitels als Verformungslinien, d. h. jede der ab-
gebildeten Linien kennzeichnet die Verformung in Richtung der Rohrachse direkt auf dem Rohr in unterschiedlichen Beanspruchungszuständen, zusammengestellt. Die Ergebnisse für einen Fahrbahnaufbau mit einer steifen Asphaltbefestigung sind als durchgezogene Linien (oberes Linienbündel), die mit einem Asphalt geringerer Steifigkeit als gestrichelte Linien dargestellt (unteres Linienbündel). Die Zahl in der Legende hinter der Angabe der Asphaltsteifigkeit (12000/3000 MPa) kennzeichnet die Anzahl der sanierten Elemente im Modell, wobei iedes Element 5 cm entspricht.

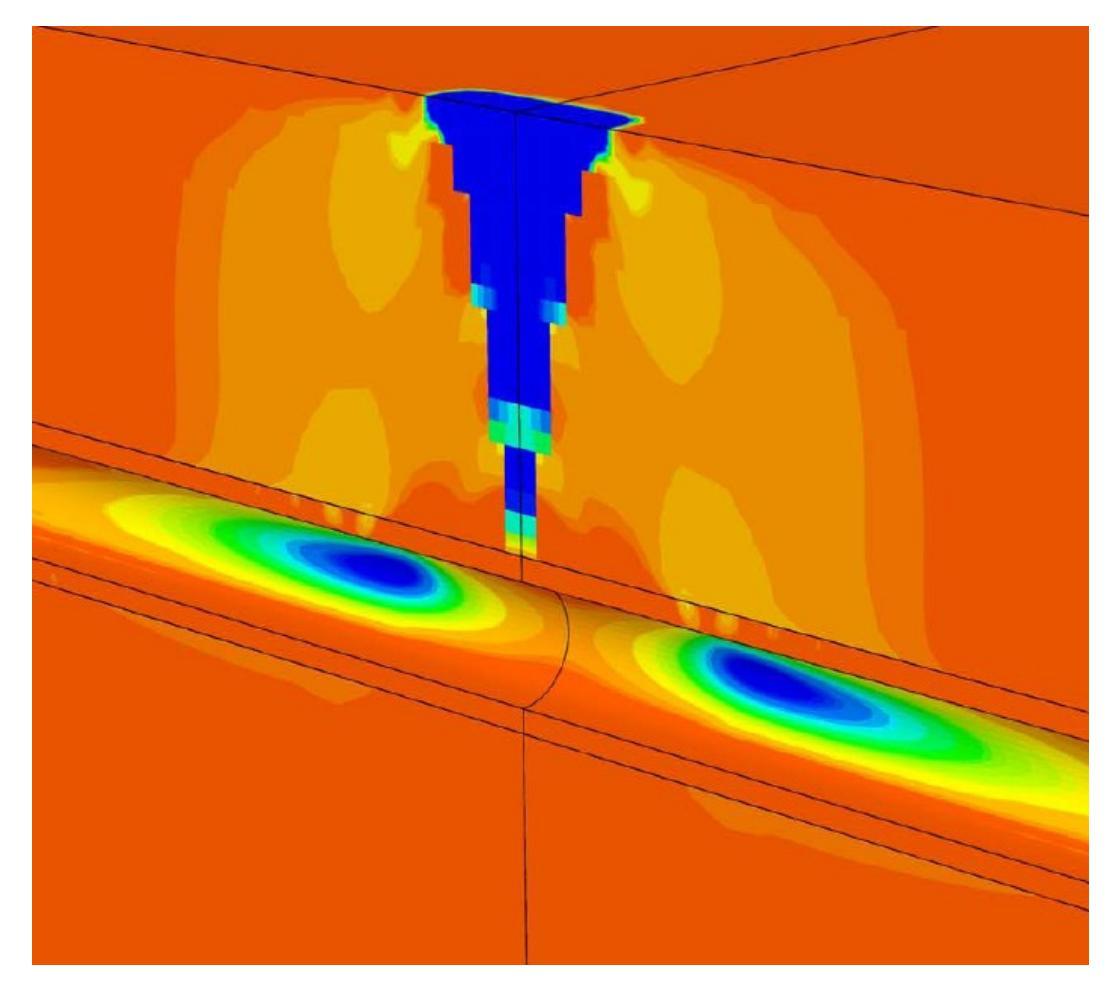
Abbildung 14: Verteilung der Vertikalspannungen in einem Fahrbahnaufbau mit einer steifen Asphaltschicht bei einer Sanierung bis auf den Rohrscheitel

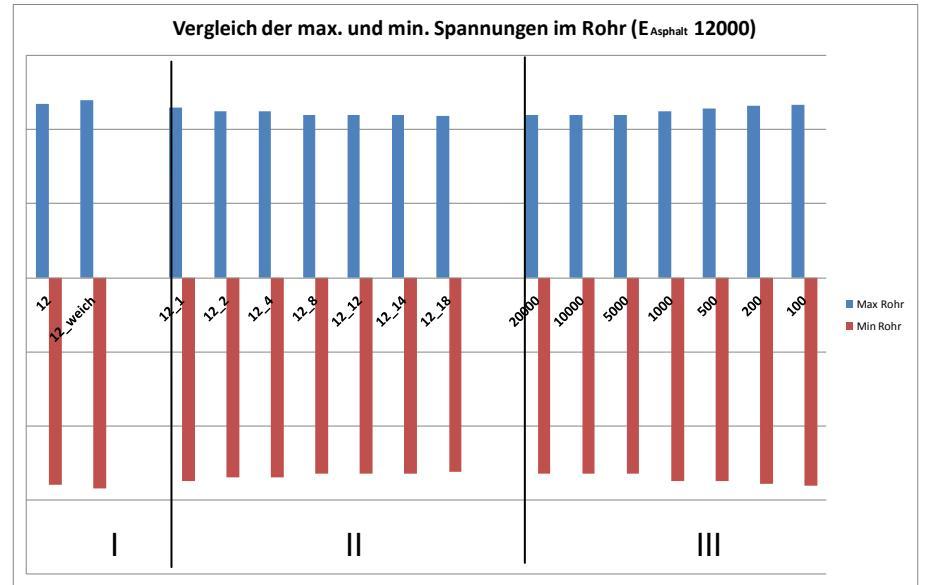
Abbildung 15: Vergleich der max. und min. Spannungen im Rohr (EAsphalt 12000 MPa)

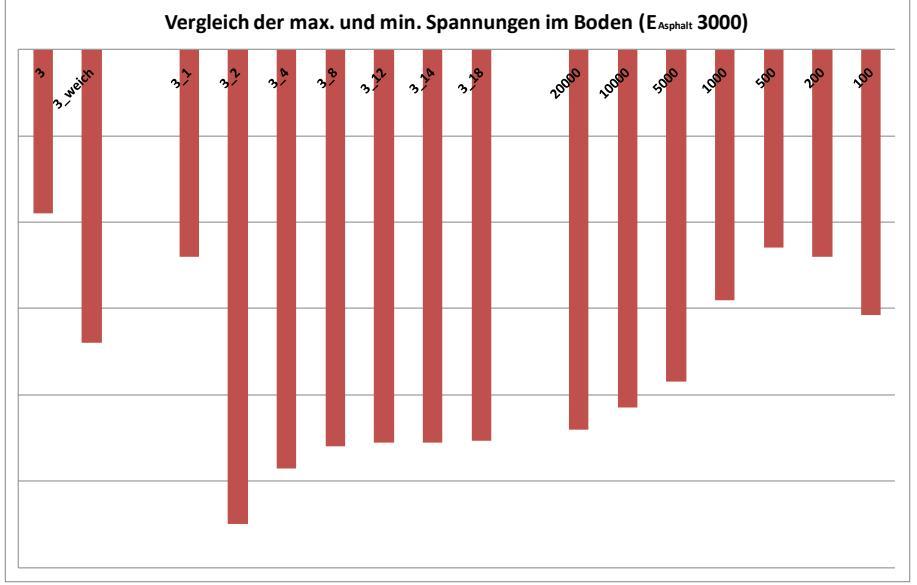
Abbildung 18: Vergleich der Spannungen in den ungebundenen Materialien (EAsphalt 3000 MPa) Anders als für das Kanalrohr liegen die Spannungen im Boden im Fall einer Sanierung stets über denen des Neubauzustandes

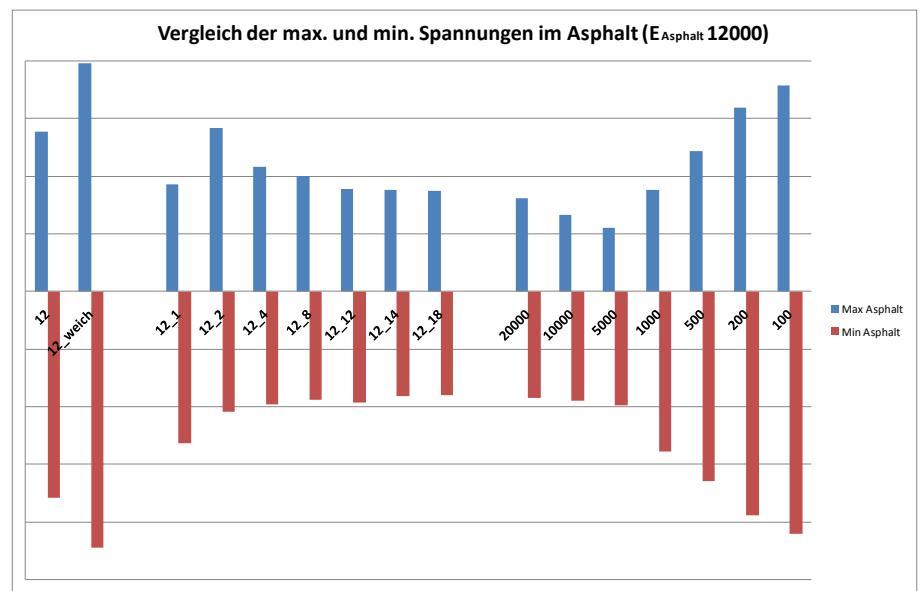
Abbildung 19: Vergleich der max. und min. Spannungen im Asphalt (EAsphalt 12000 MPa)

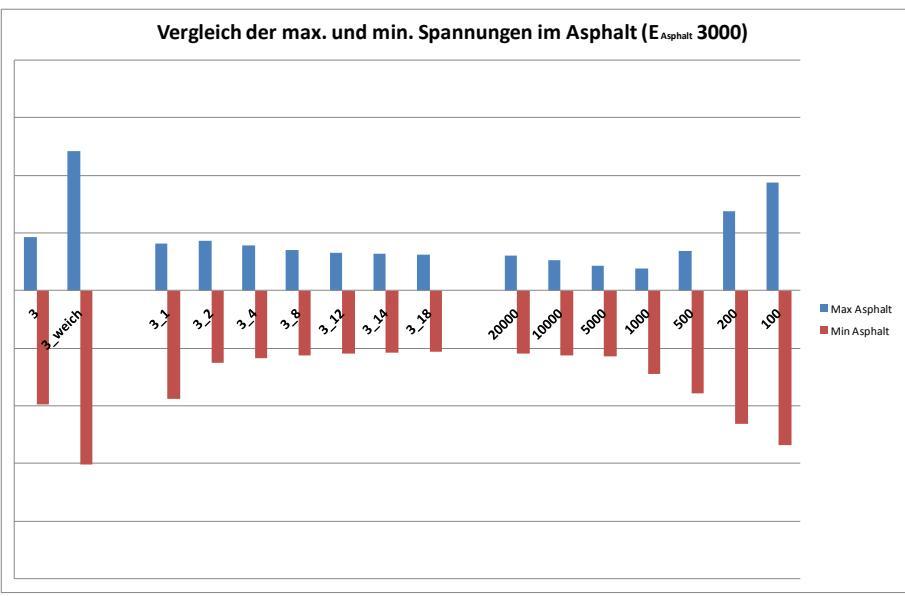
Abbildung 20: Vergleich der max. und min. Spannungen im Asphalt (EAsphalt 3000 MPa)

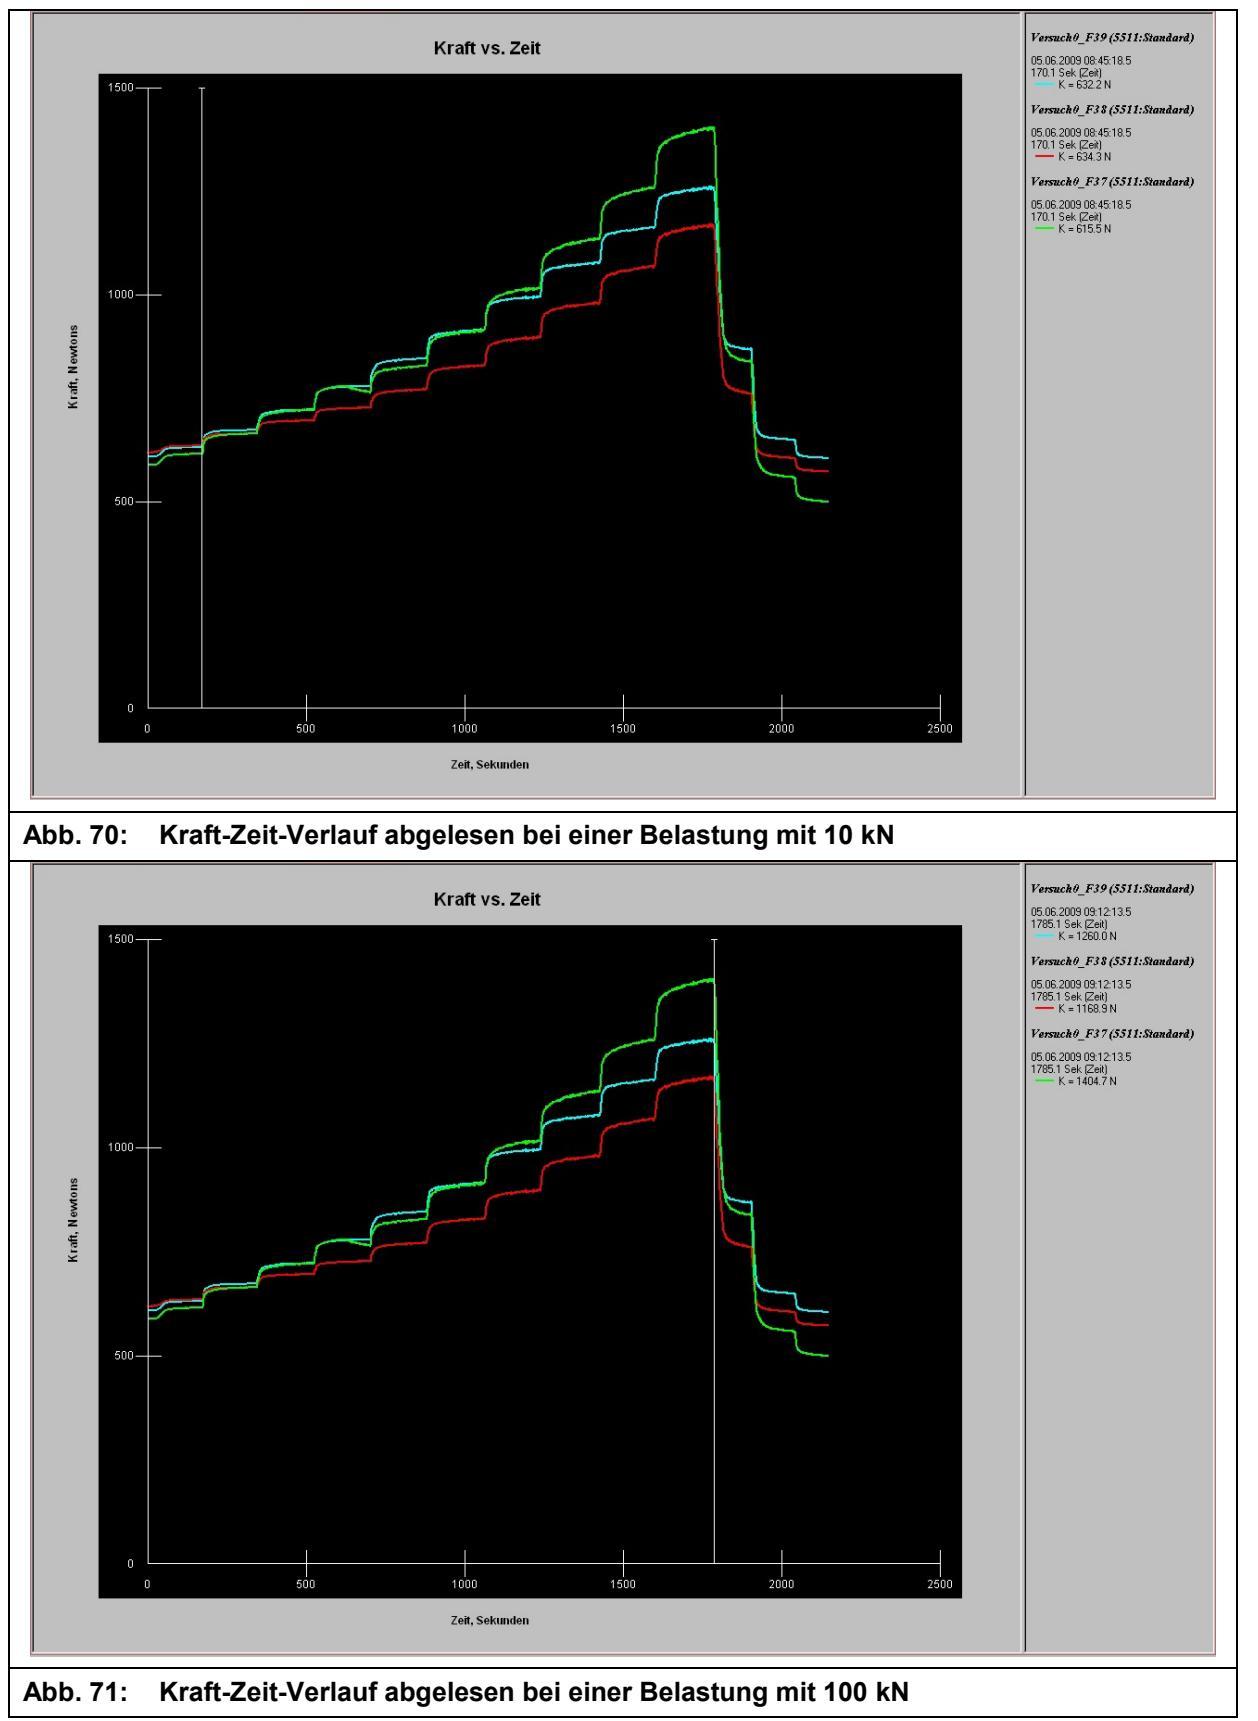
An der mittleren der drei Druckmessfolien (Bezeichnung F38) wurden bei Versuchende die geringsten Werte aufgezeichnet, an der Druckmessfolie F 37 die höchsten Werte. Dabei sind unterschiedlich stark ansteigende Druckmesswerte erkennbar. Bei der Belastung mit 10 kN liegen die gemessenen Werte an den drei Druckmessfolien noch nah beieinander. Bei Erreichen der Belastung mit 100 kN differieren die gemessenen Werte um ca. 20 % zwischen den geringsten Messwerten an Folie 38 und den höchsten Messwerten an Folie 37. Auffällig ist, dass bei Versuchbeginn der Gesamtdruck auf Folie 38 am höchsten ist und bei Folie 37 am geringsten. Die Differenz zwischen diesen beiden Druckmessfolien beträgt jedoch lediglich 3 %.

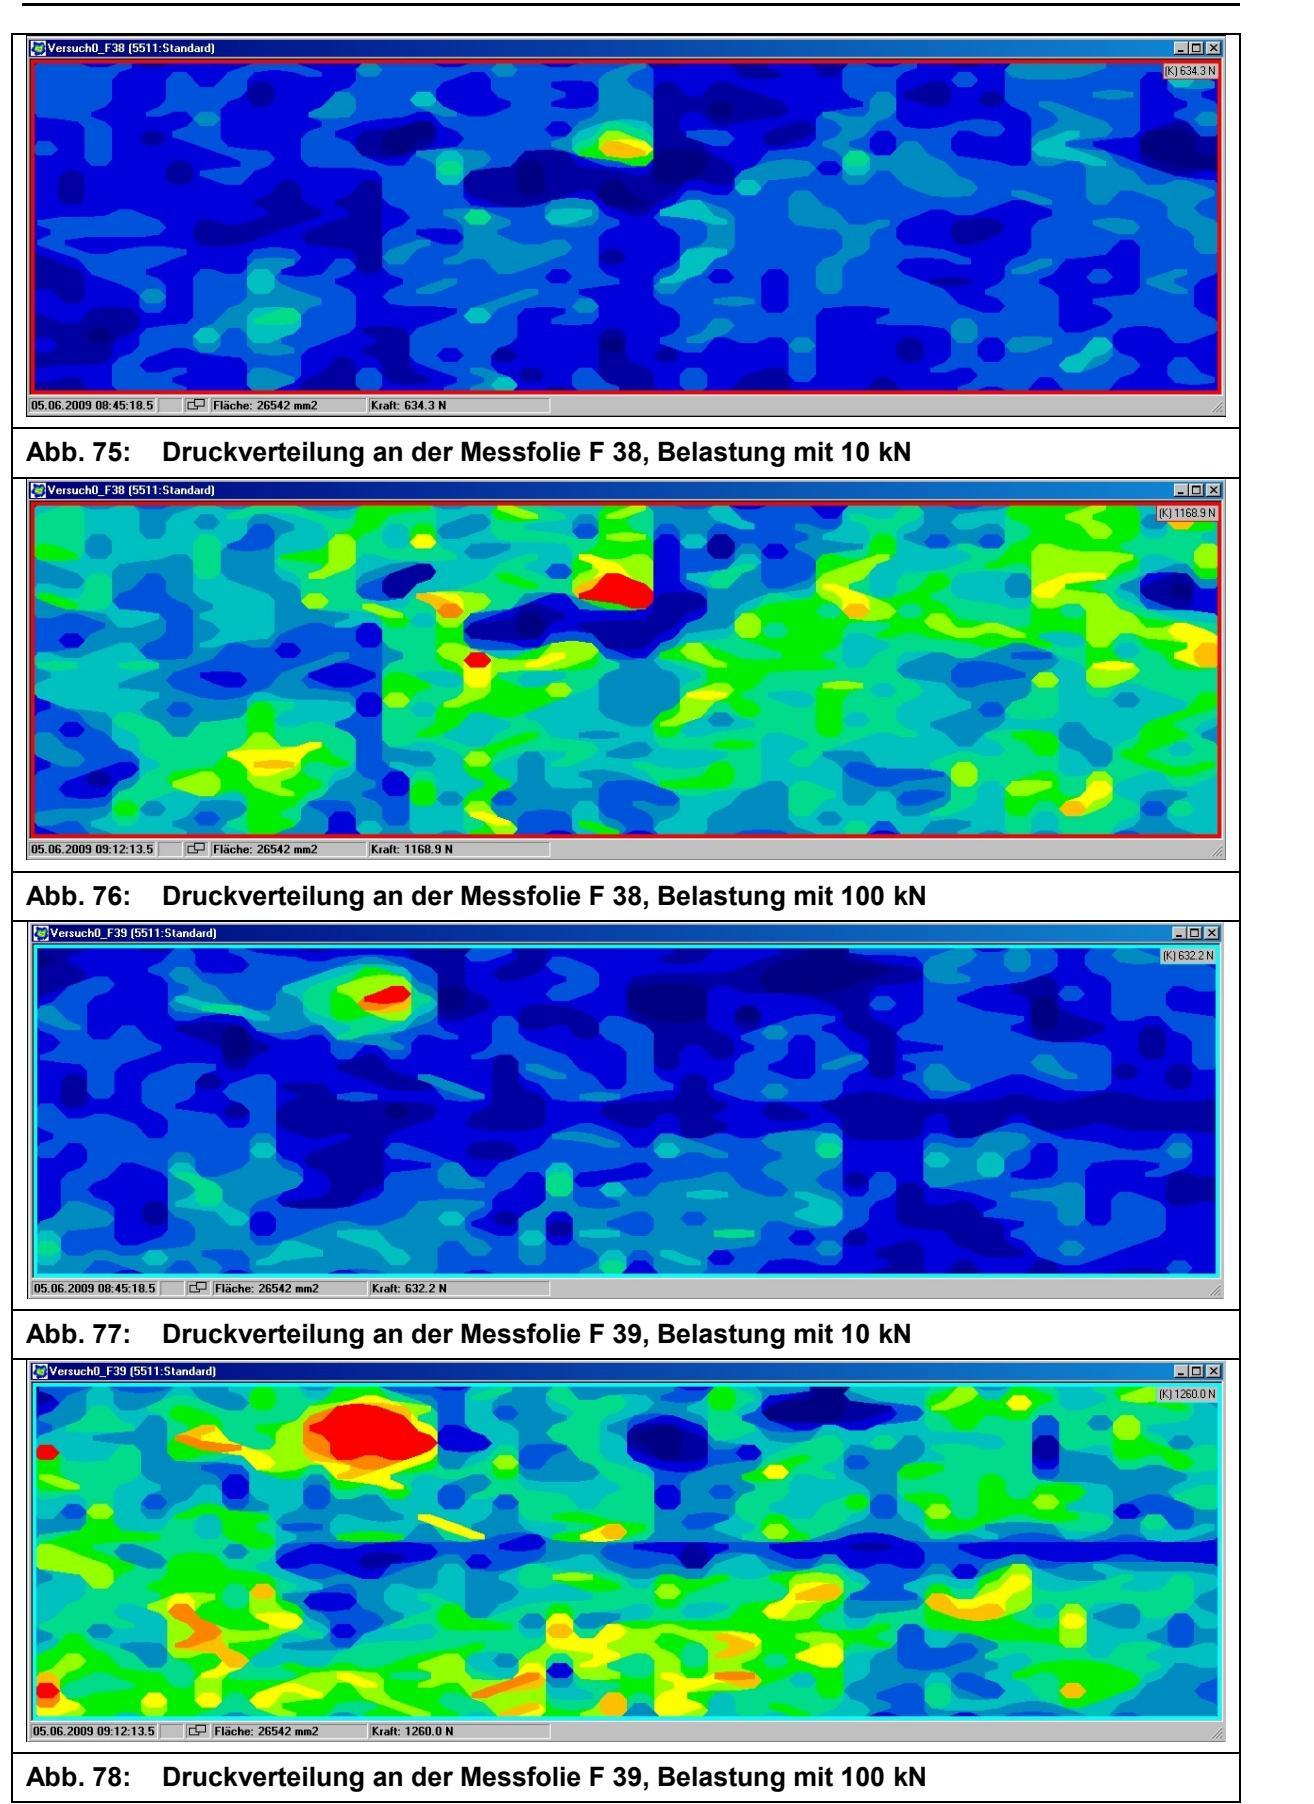
Lastspitzen, die bereits bei der Belastung mit 10 kN sichtbar sind, haben sich bei der Belastung mit 100 kN verstärkt und ausgebreitet. An der Farbgebung der Druckmessfolie 38 erkennt man ebenfalls, dass hier die geringsten Kräfte über die gesamte Folienfläche gemessen wurden, da sie vor allem in den blau-grünen Bereich verschoben ist. Dies entspricht nach Abb. 72 dem unteren Bereich der gemessenen Kräfte. Auch bei der Belastung mit 100 kN sind nur wenige gelbe oder rote Bereiche sichtbar.

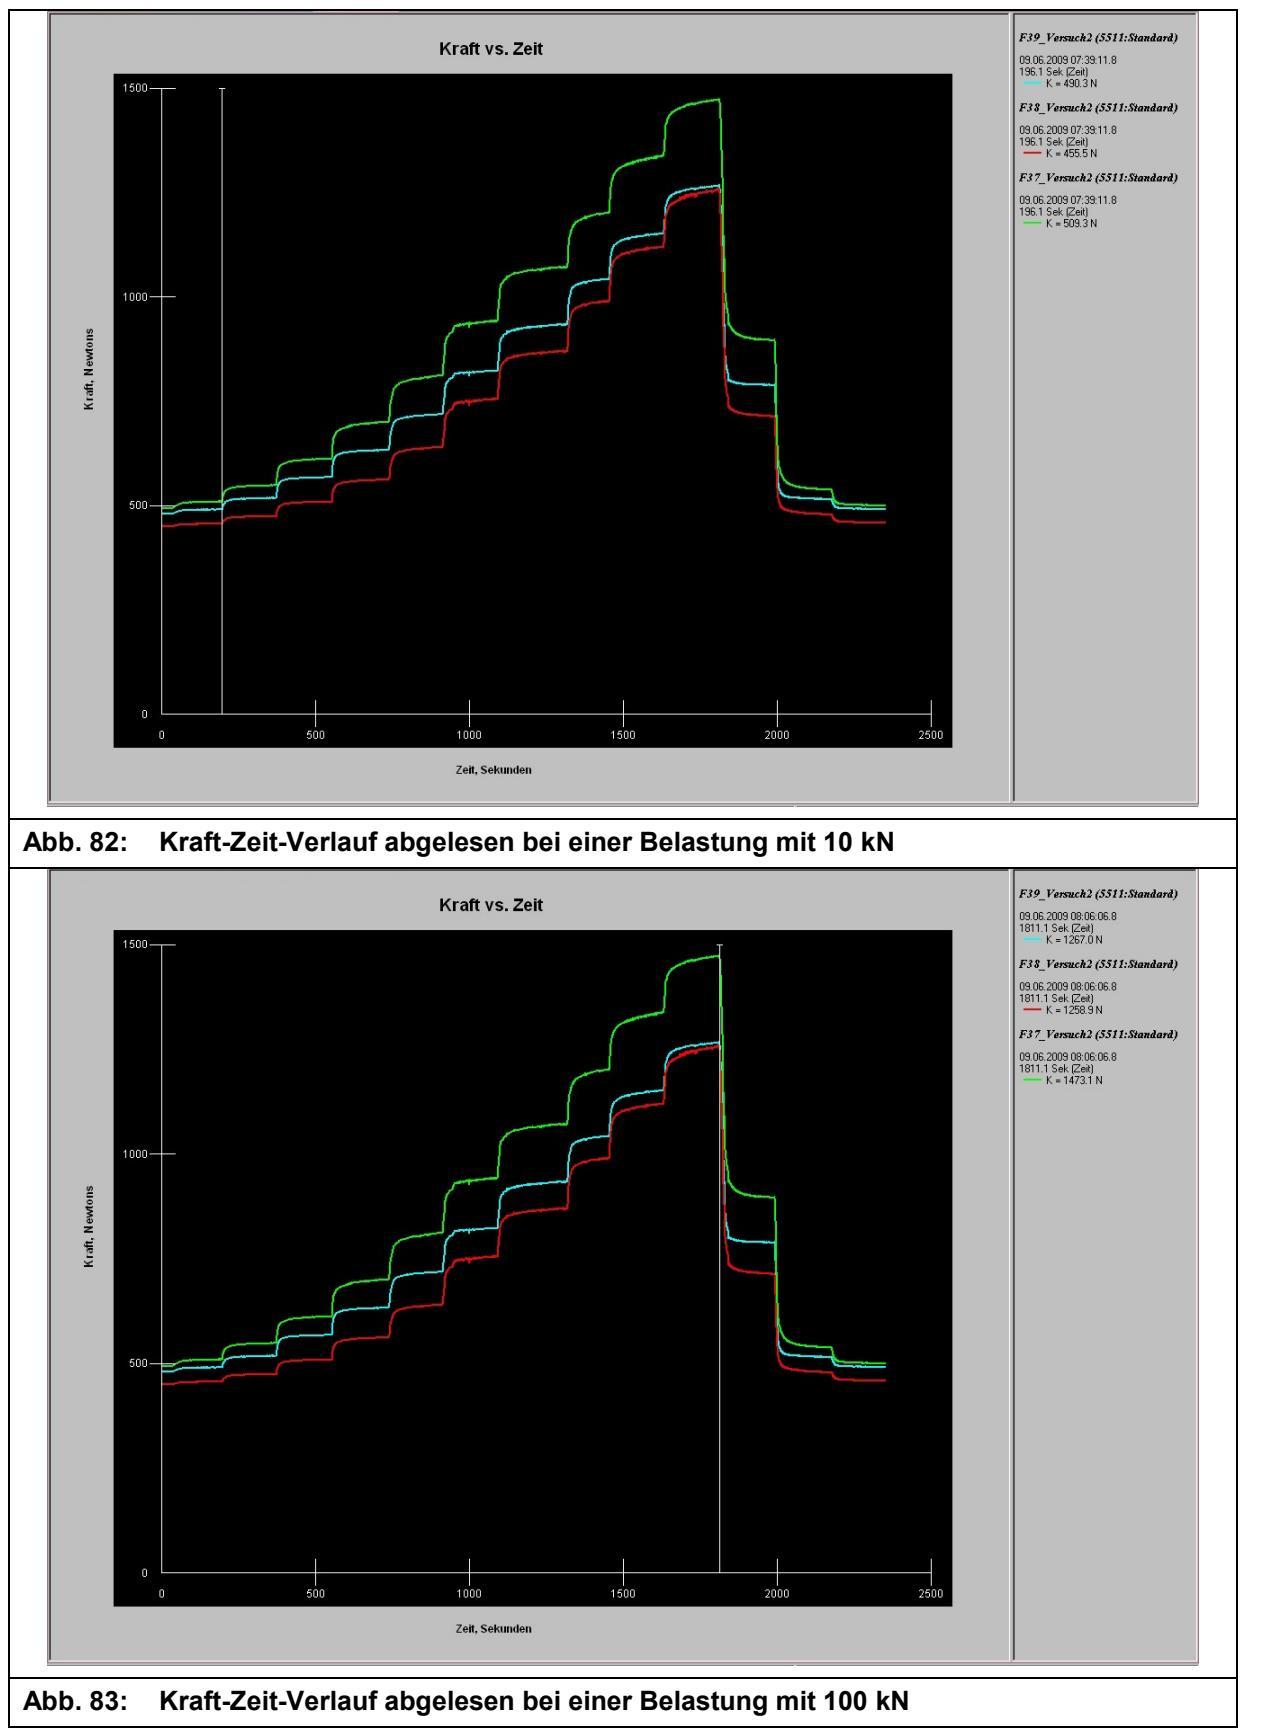
An der mittleren der drei Druckmessfolien (Bezeichnung F38) wurden die geringsten Werte aufgezeichnet, an der Druckmessfolie F 37 die höchsten Werte. Die Gesamtkräfte auf den Druckmessfolien F 38 und F 39 sind bei Versuchsende nahezu gleich, wobei auf der Druckmessfolie F 38 mit 1258,9 N die kleinste Gesamtkraft gemessen wird. Im Vergleich zur größten Gesamtkraft an der Druckmessfolie F 37 mit 1473,1 N ist das ein prozentualer Unterschied von 17 %. Zu Versuchsbeginn liegen die Messwerte dieser beiden Druckmessfolien um ca. 12 % auseinander.

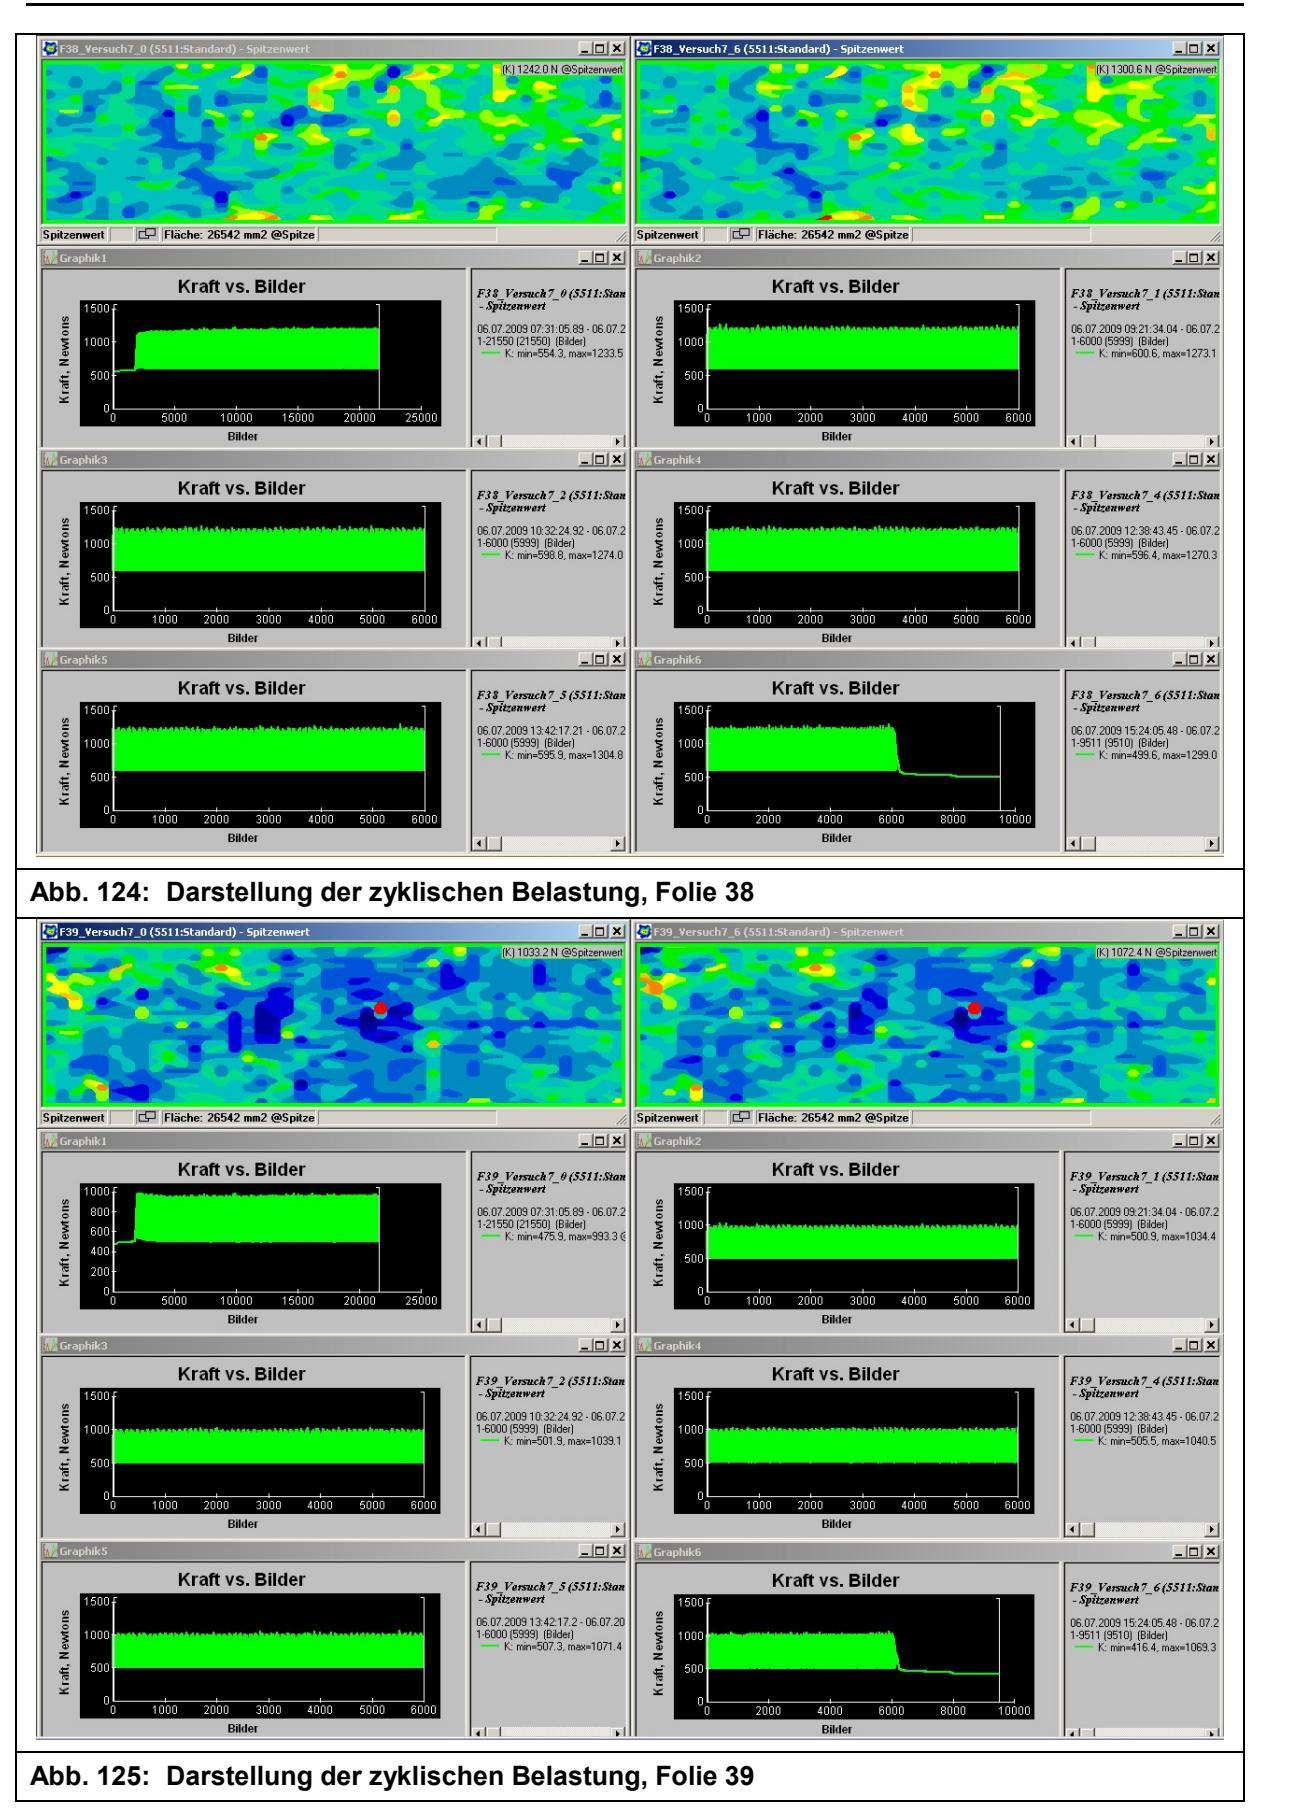
Im Laufe der zyklischen Belastung sind an den drei Messfolien die gemessenen Druckkräfte gestiegen. An Messfolie F 38 wurden auch während der zyklischen Belastung die höchsten Kräfte aufgezeichnet. Die maximal aufgezeichnete Kraft betrug 1304 N. An den Messfolien F 37 und F 39 wurde ein maximaler Druck von 1221 N bzw. 1071 N gemessen. Die Druckfolienaufzeichnungen im oberen Teil der Abbildungen lassen keine signifikante Änderung der Druckverteilung über die gesamte Versuchsdauer erkennen. Lastspitzen, die bereits zu Beginn der zyklischen Belastung aufgezeichnet wurden, sind in vergleichbarer Größe und Stärke auch bei Versuchende zu feststellbar.
