# Sachbericht Teil 1: Berichtsteil

# Nachhaltige Kanalsanierung Stadt Rietberg

Oberflächennahe Injektion in Hohlräume und Auflockerungen bei zuvor sanierten Hausanschlussstutzen als ganzheitliches Vorgehen bei der Innensanierung von Hausanschlüssen

Kurztitel: Flexofit – Projekterweiterung

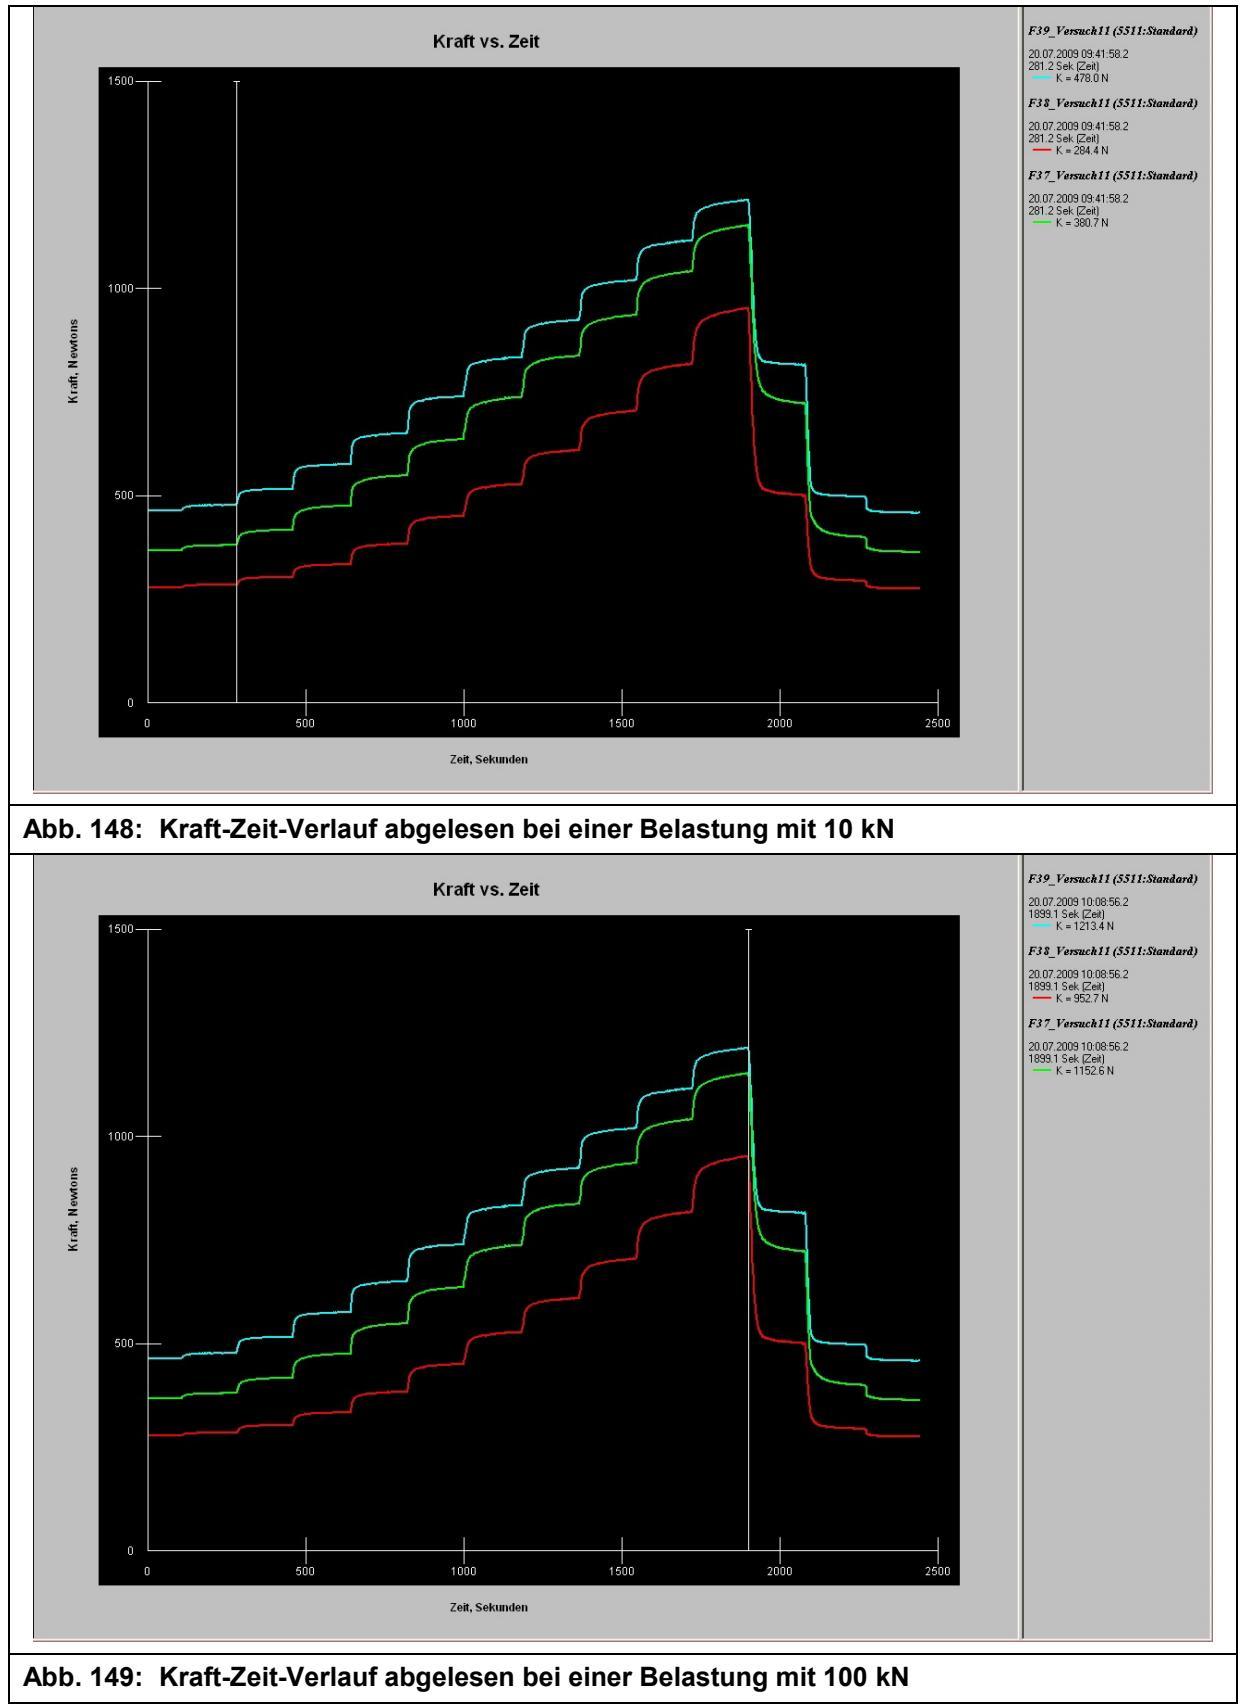
Die geringsten Druckwerte wurden sowohl zu Versuchbeginn als auch am Ende der Belastungsreihe an der mittleren Druckmessfolie F 38 gemessen. Der Unterschied zwischen Maximal- und Minimalwert liegt bei Versuchbeginn zwischen Druckmessfolie F 38 und F 39 bei ca. 68 % und bei Erreichen der Belastung mit 100 kN bei ca. 27 %. An der äußeren Druckmessfolie F 39 wurden über die gesamte Versuchdauer die höchsten Druckwerte gemessen.

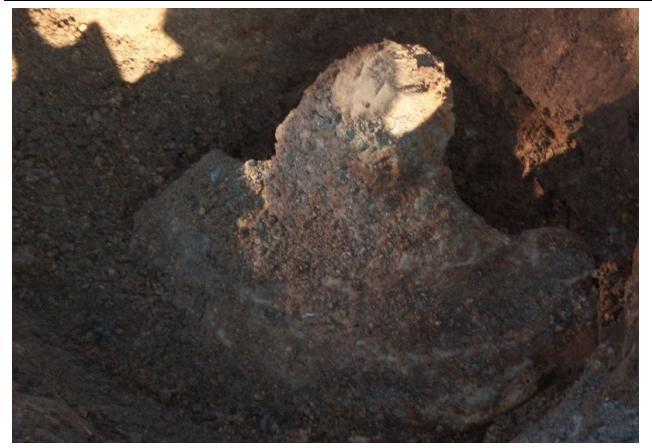
Abbildung 4.32: Freigelegter Injektionskörper Finkenweg (IP 4)

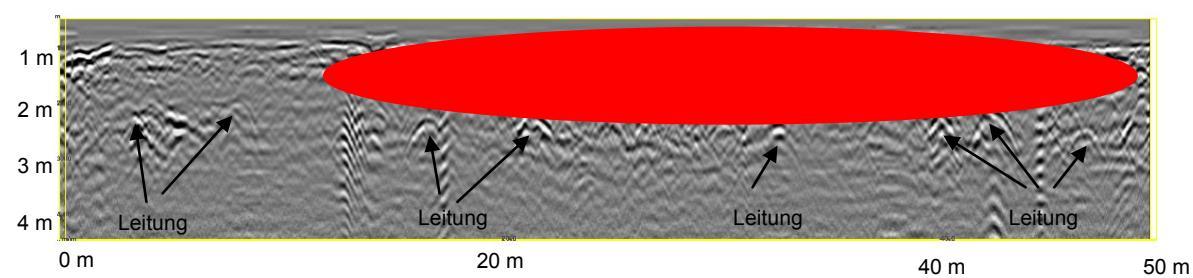
Abbildung: Dargestellt ist der Messabschnitt 0 bis 50 m, rechte Fahrbahnseite, und eine Tiefe bis max. 4 m. Im oberflächennahen Bereich kommt es zwischen Messmeter 15 und 48 m zu Ablösungen unterhalb der Fahrbahn, rot markierter Bereich (Tiefe unkalibriert ab ca. 0.5 m). Ebenfalls konnten einige Leitungen detektiert werden.

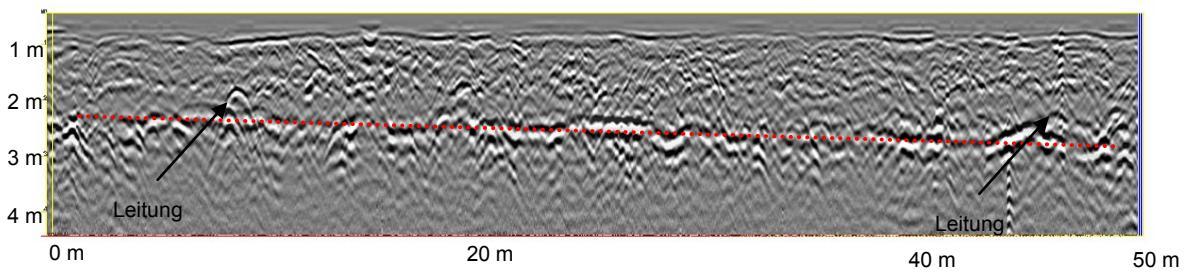
Abbildung: Dargestellt ist der Messabschnitt 0 bis 50 m, linke Fahrbahnseite, und eine Tiefe bis max. 4 m. In einer Tiefe von ca. 2,3 m (unkalibriert) verläuft eine horizontale Schichtung (gepunktete rote Linie). Ebenfalls konnten einige Leitungen detektiert werden.

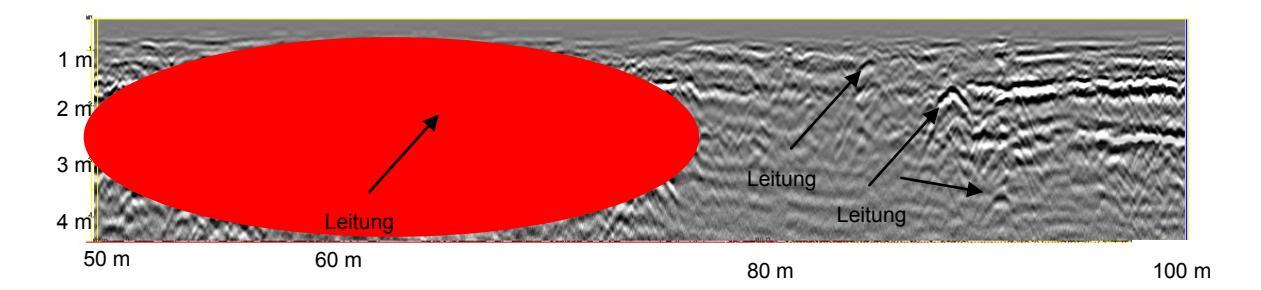
Abbildung: Dargestellt ist der Messabschnitt 50 bis 100 m, linke Fahrbahnseite, und eine Tiefe bis max. 4 m. Im Bereich 53 bis 77 m und einer Tiefe von 1,5 bis 4 m gibt es Hinweise auf lockere Lagerungsdichte (Hohlräume), rot markierter Bereich. Ebenfalls konnten einige Leitungen detektiert werden.

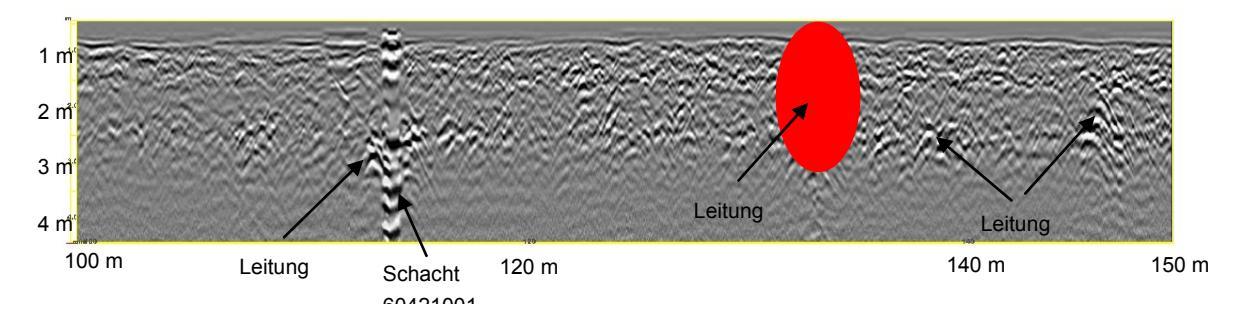
Abbildung: Dargestellt ist der Messabschnitt 100 bis 150 m, rechte Fahrbahnseite, und eine Tiefe bis max. 4 m. Im oberflächennahen Bereich kommt es bei Messmeter ca. 134 m zu Ablösungen unterhalb der Fahrbahn bzw. einer Trichterbildung oberhalb einer Leitung, rot markierter Bereich (Tiefe unkalibriert ab ca. 0.5 m). Ebenfalls konnten einige Leitungen detektiert werden.

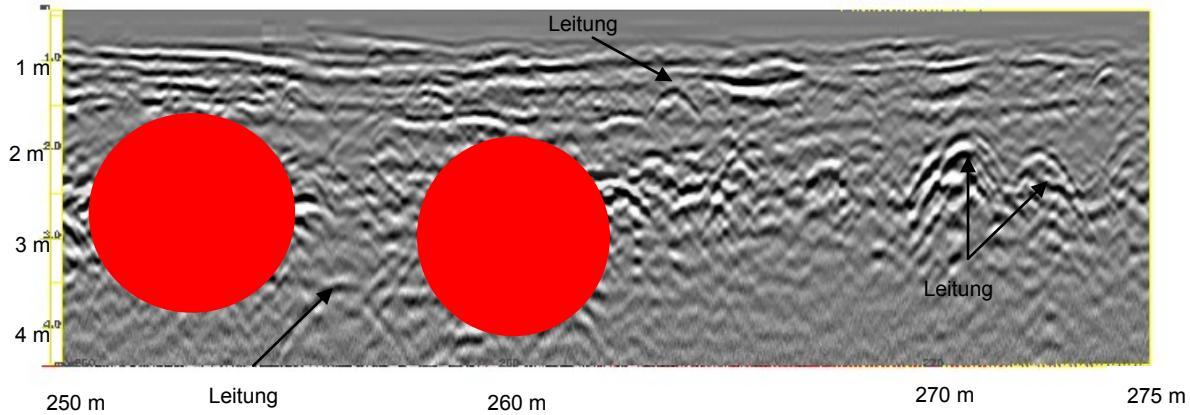
Abbildung: Dargestellt ist der Messabschnitt 250 bis 275 m, rechte Fahrbahnseite, und eine Tiefe bis max. 4 m. Im Bereich zwischen 250 und 255 m, sowie 258 bis 266 m und einer Tiefe von 2 bis 3,5 m, gibt es Hinweise auf lockere Lagerungsdichte (Hohlräume), rot markierte Bereiche. Ebenfalls konnten einige Leitungen detektiert werden.

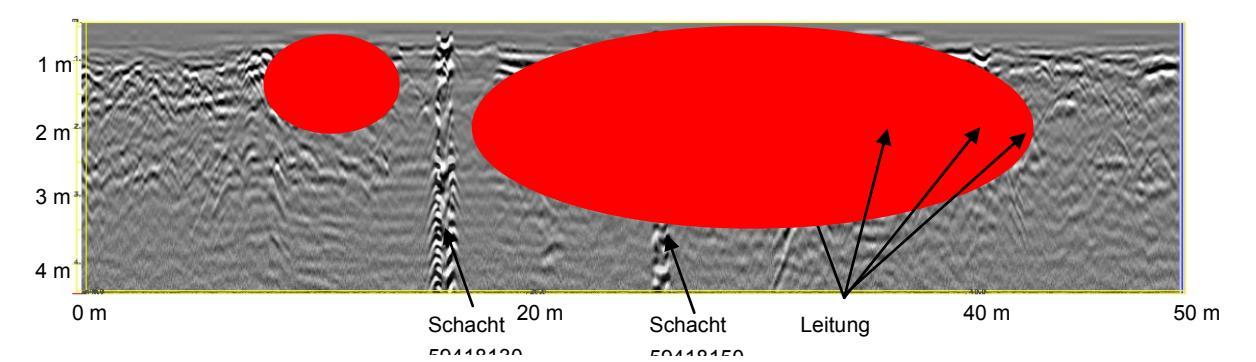
Abbildung: Dargestellt ist der Messabschnitt 0 bis 50 m, rechte Fahrbahnseite, und eine Tiefe bis max. 4 m. Im oberflächennahen Bereich kommt es zwischen Messmeter 8 und 14 m sowie 19 und 40 zu Ablösungen unterhalb der Fahrbahn, rot markierter Bereich (Tiefe unkalibriert ab ca. 0.8 m). Des Weiteren gibt es im Bereich zwischen Messmeter 27 und 50 in einer Tiefe von ca. 2 m (unkalibriert) Hinweise auf eine lockere Lagerungsdichte. Ebenfalls konnten einige Leitungen detektiert werden.

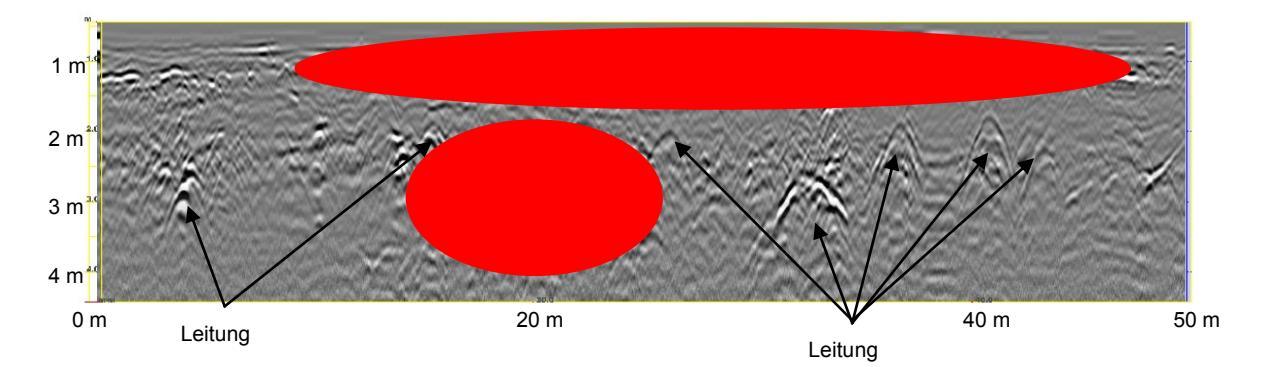
Abbildung: Dargestellt ist der Messabschnitt 0 bis 50 m, linke Fahrbahnseite, und eine Tiefe bis max. 4 m. Im oberflächennahen Bereich kommt es zwischen Messmeter 10 und 50 m zu Ablösungen unterhalb der Fahrbahn, rot markierter Bereich (Tiefe unkalibriert ab ca. 0.8 m). Des Weiteren ist im Bereich zwischen Messmeter 18 und 37 in einer Tiefe von ca. 3 m (unkalibriert) eine vermutlich lockere Lagerungsdichte detektiert worden. Ebenfalls konnten einige Leitungen detektiert werden.

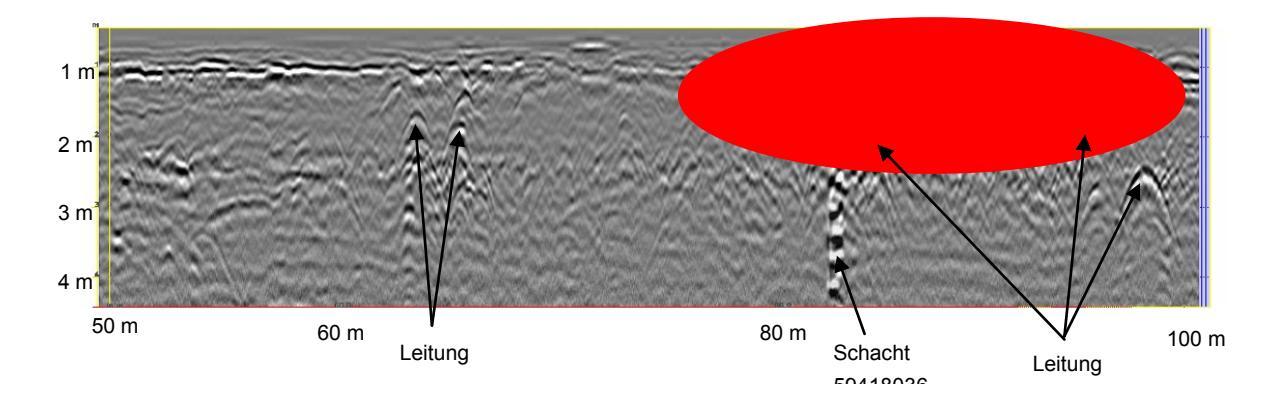
Abbildung: Dargestellt ist der Messabschnitt 50 bis 100 m, linke Fahrbahnseite, und eine Tiefe bis max. 4 m. Im oberflächennahen Bereich kommt es zwischen Messmeter 74 und 98 m zu Ablösungen unterhalb der Fahrbahn, rot markierter Bereich (Tiefe unkalibriert ab ca. 0.8 m). Ebenfalls konnten einige Leitungen detektiert werden.

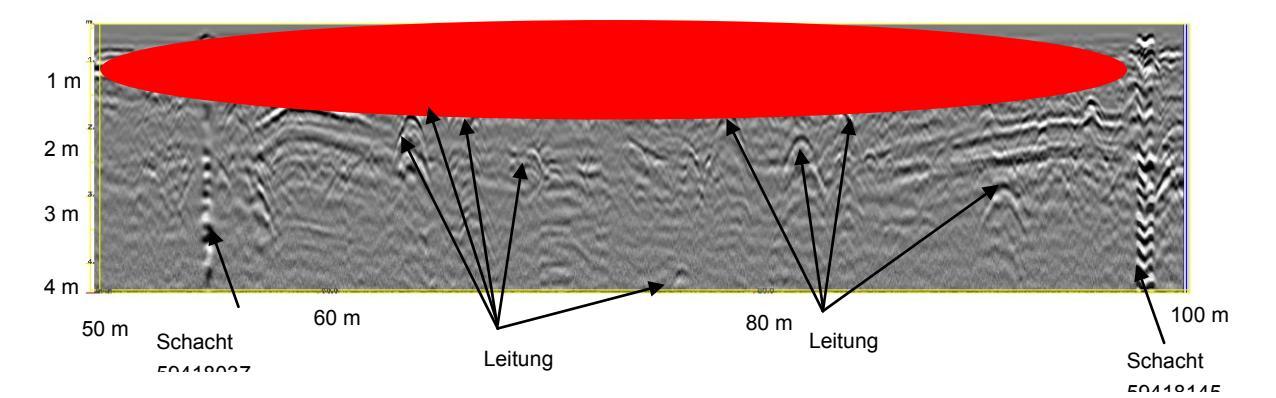
Abbildung: Dargestellt ist der Messabschnitt 0 bis 50 m, rechte Fahrbahnseite, und eine Tiefe bis max. 4 m. Im oberflächennahen Bereich kommt es zwischen Messmeter 50 und 98 zu Ablösungen unterhalb der Fahrbahn, rot markierter Bereich (Tiefe unkalibriert ab ca. 0.8 m). Ebenfalls konnten einige Leitungen detektiert werden.

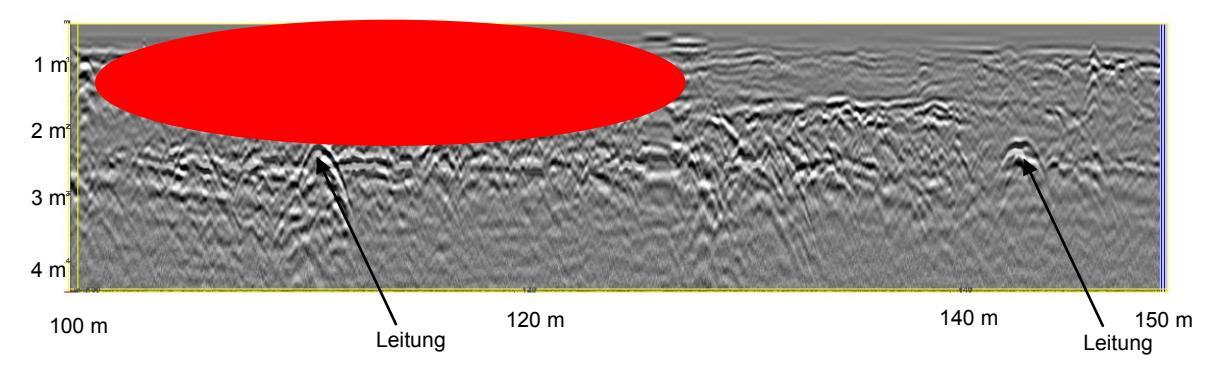
Abbildung: Dargestellt ist der Messabschnitt 100 bis 150 m, rechte Fahrbahnseite, und eine Tiefe bis max. 4 m. Im Bereich zwischen Messmeter 103 und 125 m kommt es zu einer Trichterbildung oberhalb einer Leitung, rot markierter Bereich (Tiefe unkalibriert ab ca. 1,5 m). Ebenfalls konnten einige Leitungen detektiert werden.

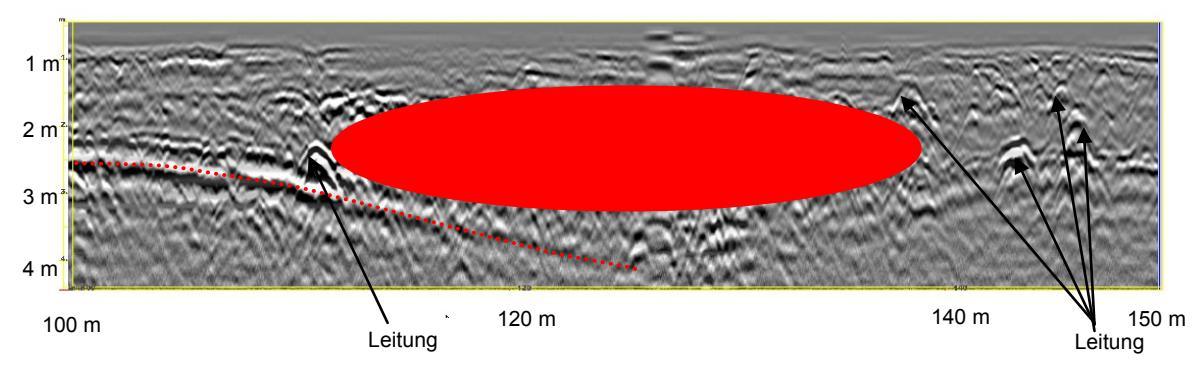
Abbildung: Dargestellt ist der Messabschnitt 100 bis 150 m, rechte Fahrbahnseite, und eine Tiefe bis max. 4 m. Im Bereich zwischen Messmeter 112 und 140 m kann gibt es Hinweise auf eine lockere Lagerungsdichte, rot markierter Bereich (Tiefe unkalibriert ab ca. 2,5 m). Ebenfalls konnten einige Leitungen detektiert werden.

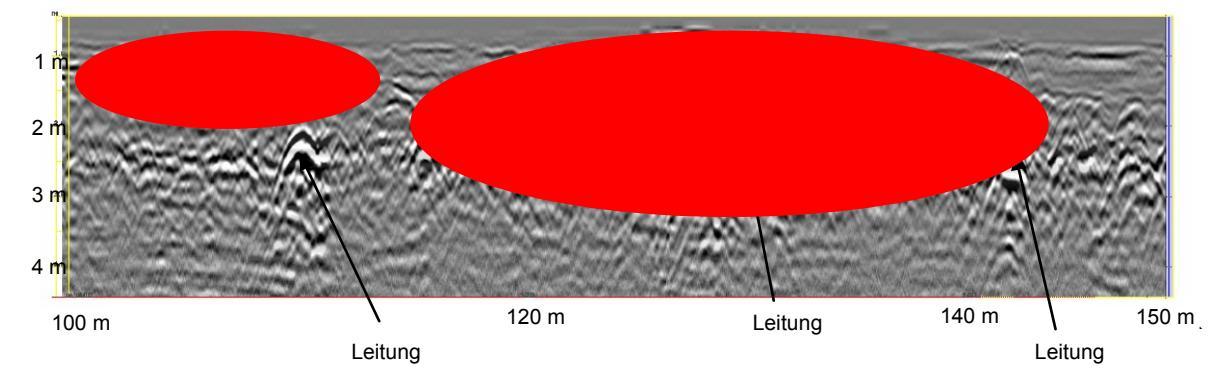
Abbildung: Dargestellt ist der Messabschnitt 100 bis 150 m, linke Fahrbahnseite, und eine Tiefe bis max. 4 m. Im Bereich zwischen Messmeter 103 und 125 m kommt es zu einer Trichterbildung oberhalb einer Leitung, rot markierter Bereich (Tiefe unkalibriert ab ca. 1,5 m) Im oberflächennahen Bereich kommt es zwischen Messmeter 112 und 140 m zu Ablösungen unterhalb der Fahrbahn (Tiefe unkalibriert ab ca. 0.8 m) und es gibt Hinweise auf eine Lockere Lagerungsdichte in einer Tiefe von ca. 2,5 m (unkalibriert), rot markierter Bereich. Ebenfalls konnten einige Leitungen detektiert werden.

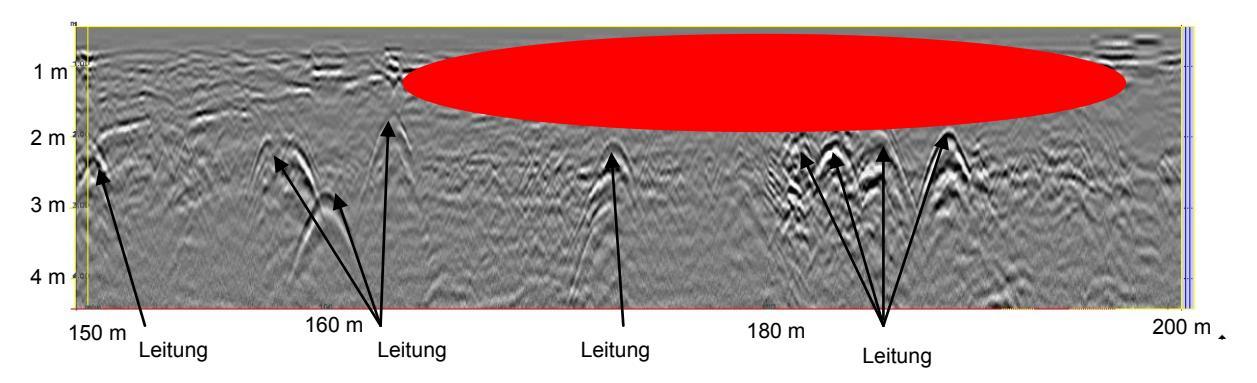
Abbildung: Dargestellt ist der Messabschnitt 150 bis 200 m, linke Fahrbahnseite, und eine Tiefe bis max. 4 m. Im Bereich zwischen Messmeter 155 und 196 m kommt es zu einer Trichterbildung oberhalb einer Leitung, rot markierter Bereich (Tiefe unkalibriert ab ca. 1,5 m). Ebenfalls konnten einige Leitungen detektiert werden.

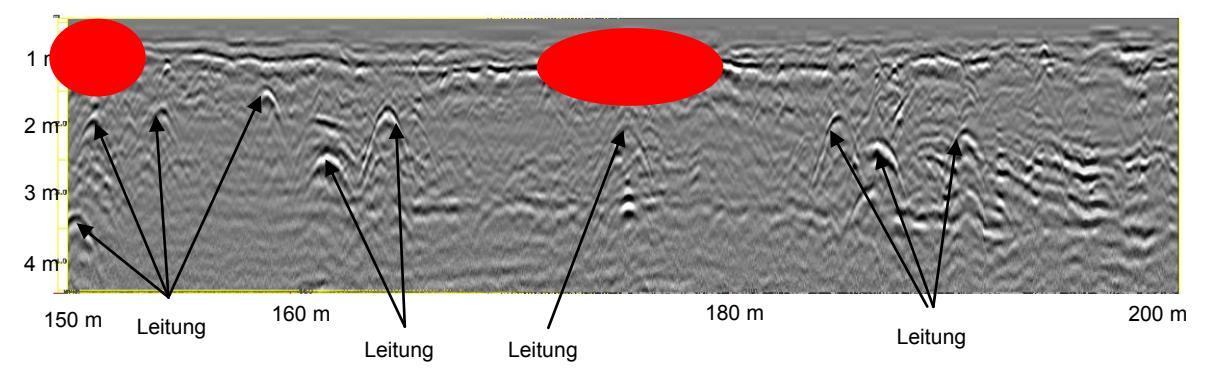
Abbildung: Dargestellt ist der Messabschnitt 150 bis 200 m, rechte Fahrbahnseite, und eine Tiefe bis max. 4 m. Im Bereich zwischen Messmeter 150 und 152 m sowie zwischen 170 und 180 m kommt es zu einer Trichterbildung oberhalb einer Leitung, rot markierter Bereich (Tiefe unkalibriert ab ca. 1,5 m). Ebenfalls konnten einige Leitungen detektiert werden.

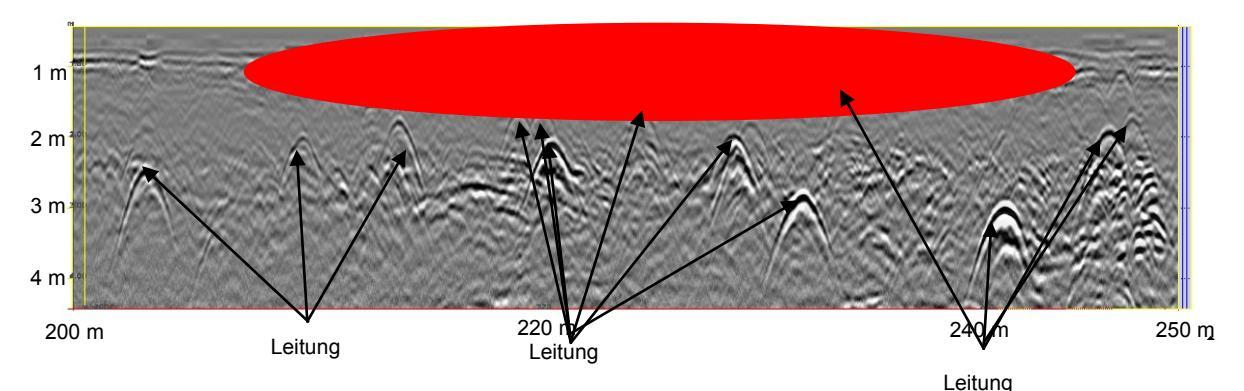
Abbildung: Dargestellt ist der Messabschnitt 200 bis 250 m, linke Fahrbahnseite, und eine Tiefe bis max. 4 m. Im oberflächennahen Bereich kommt es zwischen Messmeter 207 und 250 m zu Ablösungen unterhalb der Fahrbahn, rot markierter Bereich (Tiefe unkalibriert ab ca. 0.8 m). Ebenfalls konnten einige Leitungen detektiert werden.

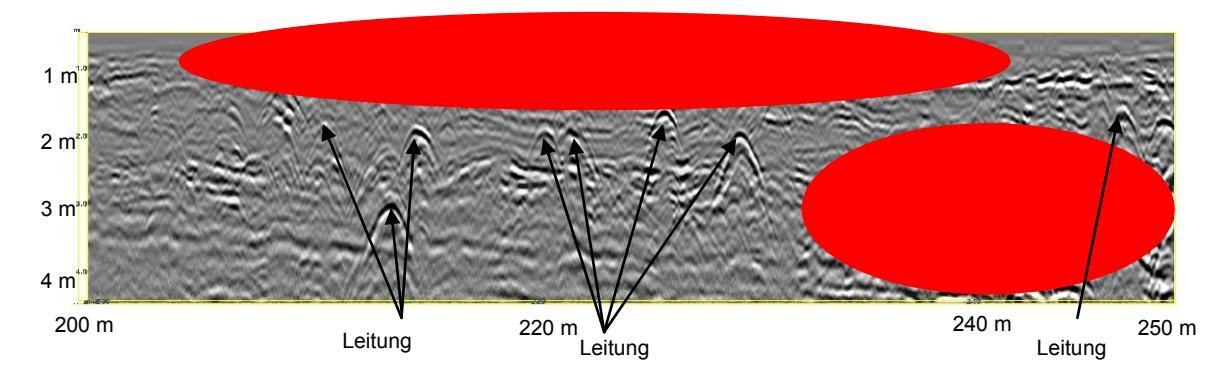
Abbildung: Dargestellt ist der Messabschnitt 200bis 250 m, rechte Fahrbahnseite, und eine Tiefe bis max. 4 m. Im oberflächennahen Bereich zwischen Messmeter 207 und 205 m zu Ablösungen unterhalb der Fahrbahn, rot markierter Bereich (Tiefe unkalibriert ab ca. 0.8 m). Des Weiteren gibt es im Bereich zwischen Messmeter 260 und 250 m Hinweise auf lockere Lagerungsdichte, rot markierter Bereich (Tiefe ca. 3,5 m, unkalibriert). Ebenfalls konnten einige Leitungen detektiert werden.

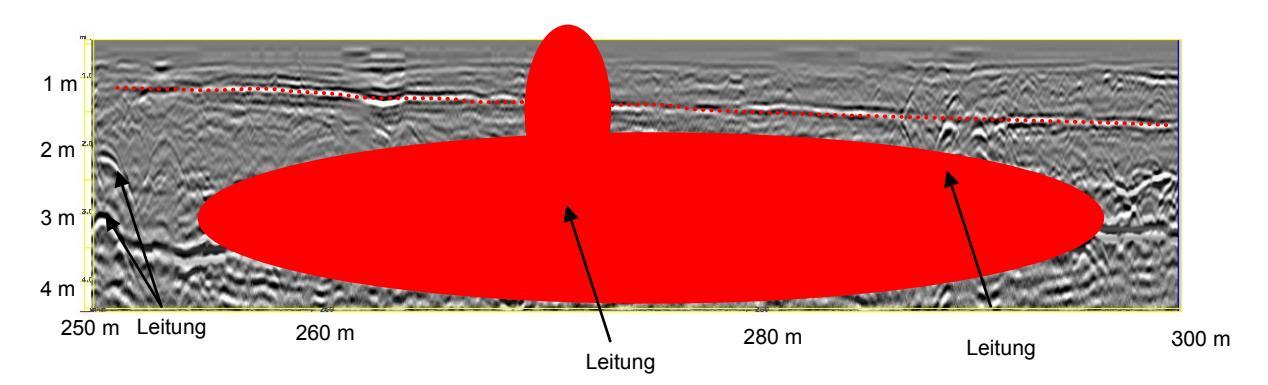
Abbildung: Dargestellt ist der Messabschnitt 250 bis 300 m, rechte Fahrbahnseite, und eine Tiefe bis max. 4 m. Im Bereich zwischen Messmeter 270 und 273 m kommt es zu einer Trichterbildung oberhalb einer Leitung, rot markierter Bereich (Tiefe unkalibriert ab ca. 1,5 m). Des Weiteren gibt es im Bereich zwischen Messmeter 255 und 300 m Hinweise auf lockere Lagerungsdichte, rot markierter Bereich (Tiefe ca. 3,5 m, unkalibriert). Die rot gepunktete Linie zeigt eine absinkende Schicht. Ebenfalls konnten einige Leitungen detektiert werden.

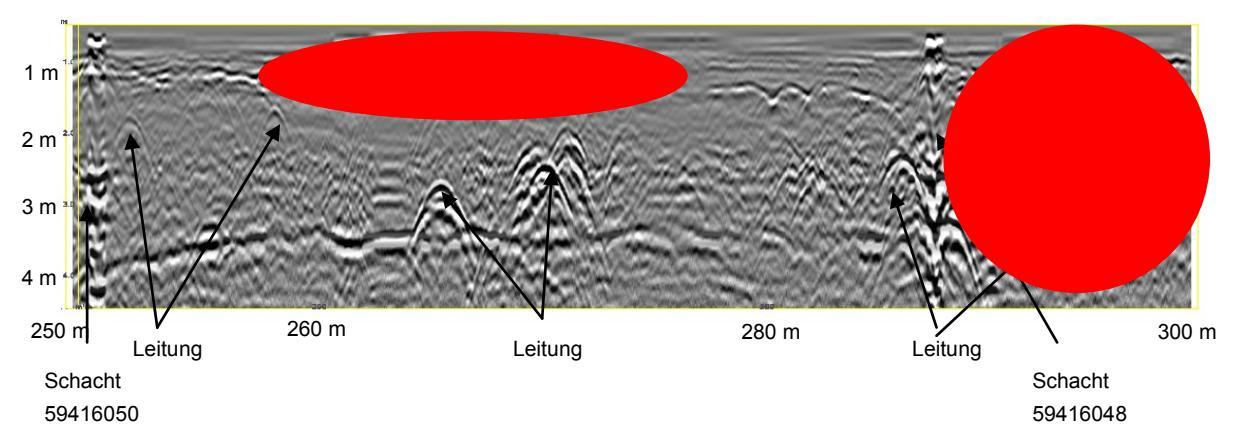
Abbildung: Dargestellt ist der Messabschnitt 250 bis 300 m, linke Fahrbahnseite, und eine Tiefe bis max. 4 m. Im oberflächennahen Bereich kommt es zwischen Messmeter 261 und 275 m zu Ablösungen unterhalb der Fahrbahn, rot markierter Bereich (Tiefe unkalibriert ab ca. 0.8 m). Des Weiteren gibt es im Bereich zwischen Messmeter 287 und 292 m Hinweise auf eine lockere Lagerungsdichte, rot markierter Bereich (Tiefe unkalibriert ca. 2,5 m). Ebenfalls konnten einige Leitungen detektiert werden.

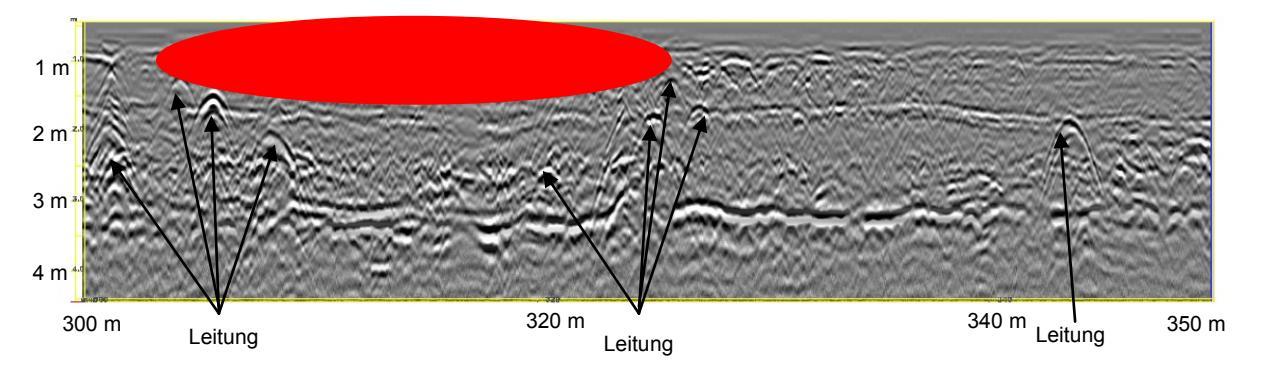
Abbildung: Dargestellt ist der Messabschnitt 300 bis 350 m, rechte Fahrbahnseite, und eine Tiefe bis max. 4 m. Im oberflächennahen Bereich kommt es zwischen Messmeter 300 und 320 m zu Ablösungen unterhalb der Fahrbahn, rot markierter Bereich (Tiefe unkalibriert ab ca. 0.8 m). Ebenfalls konnten einige Leitungen detektiert werden.

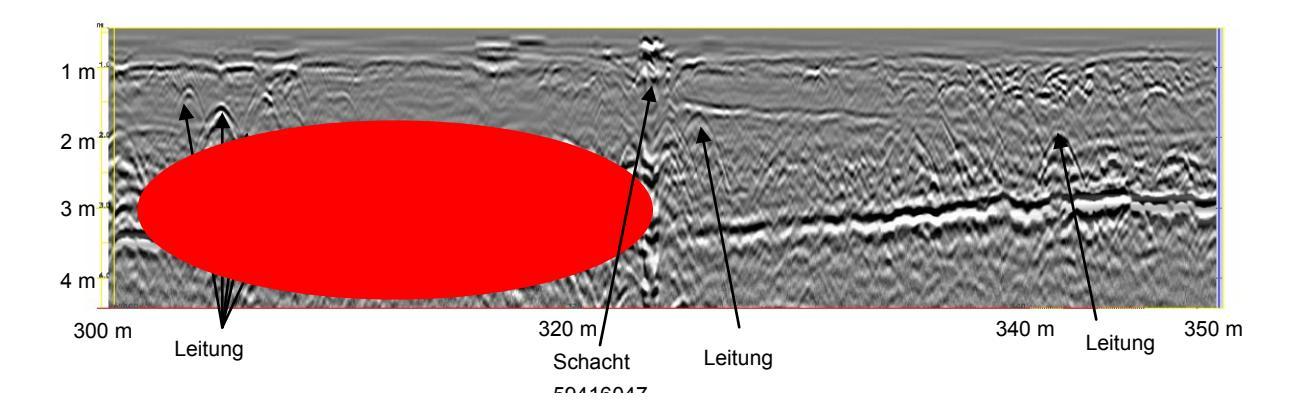
Abbildung: Dargestellt ist der Messabschnitt 300 bis 350 m, linke Fahrbahnseite, und eine Tiefe bis max. 4 m. Im Bereich zwischen Messmeter 309 und 324 m gibt es Hinweise auf eine lockere Lagerungsdichte, rot markierter Bereich (Tiefe unkalibriert ca. 2,5 m). Ebenfalls konnten einige Leitungen detektiert werden.

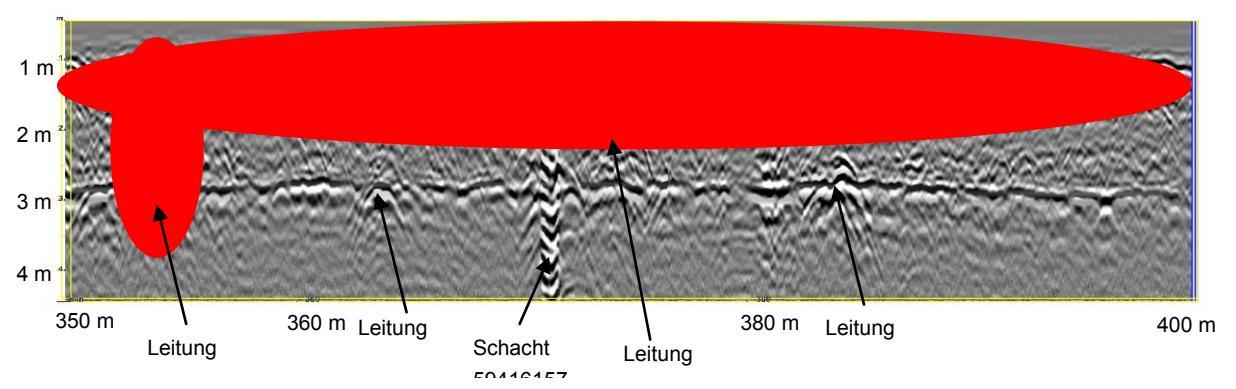
Abbildung: Dargestellt ist der Messabschnitt 350 bis 400 m, rechte Fahrbahnseite, und eine Tiefe bis max. 4 m. Im Bereich zwischen Messmeter 350 und 420 m gibt es Hinweise auf eine lockere Lagerungsdichte, rot markierter Bereich (Tiefe unkalibriert ca. 1,5 m). Im Bereich 353 bis 354,5 m kommt es zur Trichterbildung oberhalb einer Leitung. Ebenfalls konnten einige Leitungen detektiert werden.

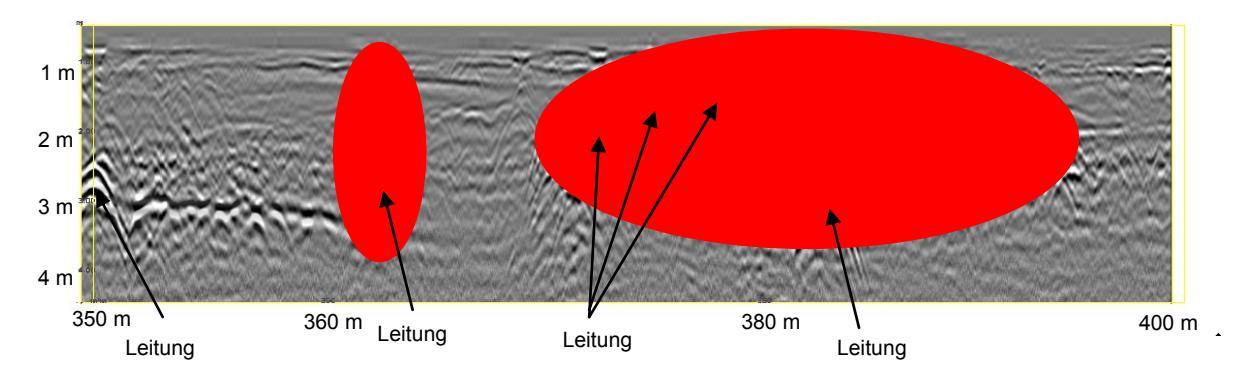
Abbildung: Dargestellt ist der Messabschnitt 350 bis 400 m, linke Fahrbahnseite, und eine Tiefe bis max. 4 m. Im Bereich zwischen Messmeter 370 und 395 m gibt es Hinweise auf eine lockere Lagerungsdichte und Ablösungen im oberflächennahen Bereich, rot markierter Bereich (Tiefe unkalibriert ca. 0,8 bis 3,5 m). Im Bereich 362 bis 364,5 m kommt es zur Trichterbildung oberhalb einer Leitung. Ebenfalls konnten einige Leitungen detektiert werden.
