IKT - Institut für
Unterirdische Infrastruktur

Anhang zum Endbericht

Abnahme von Liningmaßnahmen

*- Materialnachweise und
Bewertung der Liningqualität -*

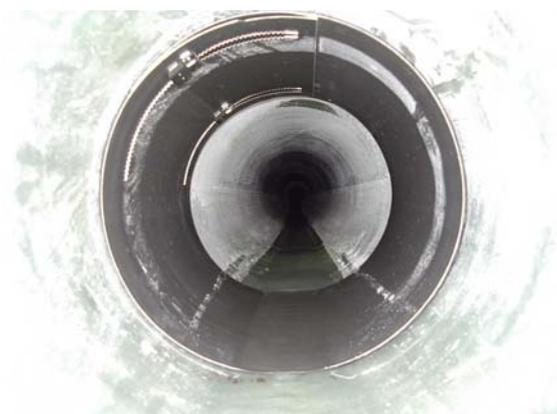
a) Innenmanschette zur Reparatur

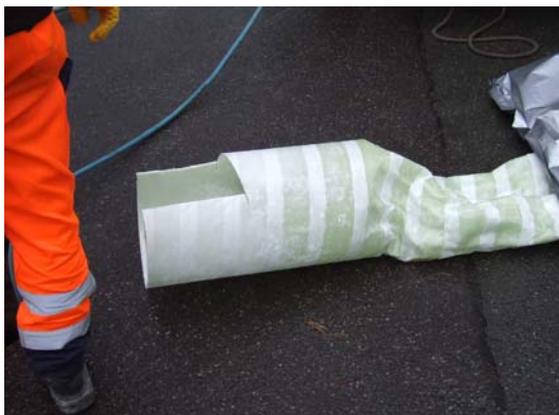
Der Schlauchliner wurde von Schacht 3025 bis zum Zwischenschacht eingebaut (DN 300). Da der Zwischenschacht unzugänglich ist, wurde der Liner bis zum Schacht 4027 eingezogen und auf ca. 1 m Länge hinter dem Zwischenschacht mit ausgehärtet (Dimensionswechsel auf DN 400). Aus diesem Bereich wurde eine weitere Probe entnommen. Der ausgehärtete Schlauchabschnitt für die Materialprobe sowie der nicht ausgehärtete Abschnitt wurden im Anschluss über Schacht 4027 herausgezogen (vgl. Abb. A2.8 g).

g) Darstellung des (teil-)ausgehärteten Liners (Baustellenprobe)

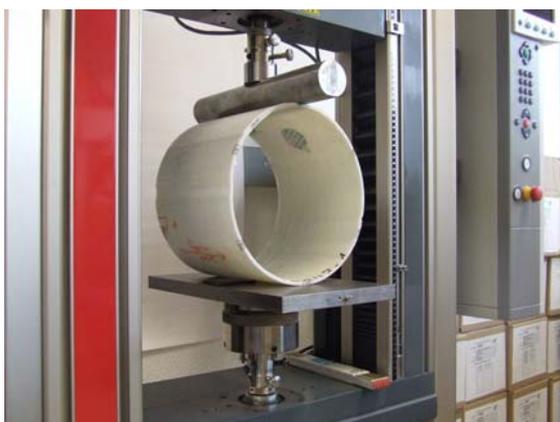
Abb. A2.22: Scheiteldruckversuch

a) Probekörper im Scheiteldruckversuch, Ansicht bei Belastungsbeginn

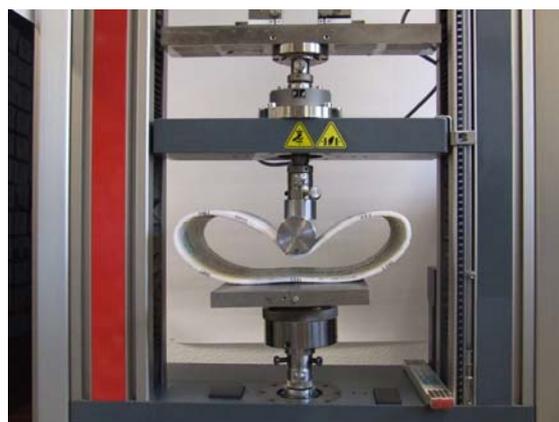
b) Probekörper im Scheiteldruckversuch, Ansicht nach dem Versagen

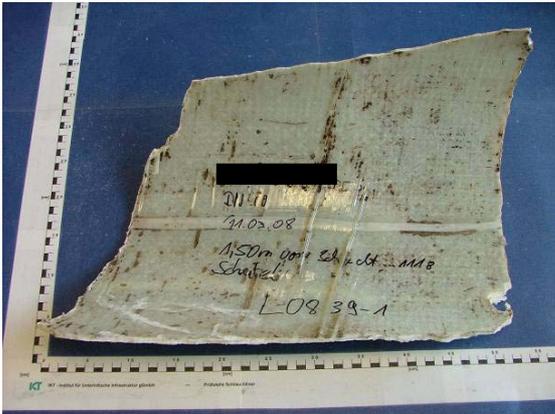
Auffälligkeiten: Keine optischen Auffälligkeiten vorhanden mit Ausnahme von lokalen kleinen Falten; Nachbeprobung zur Einschätzung von Einflüssen der Materialalterung nach acht Jahren Betrieb.

a) Ansicht der Innenseite mit kleinen Falten

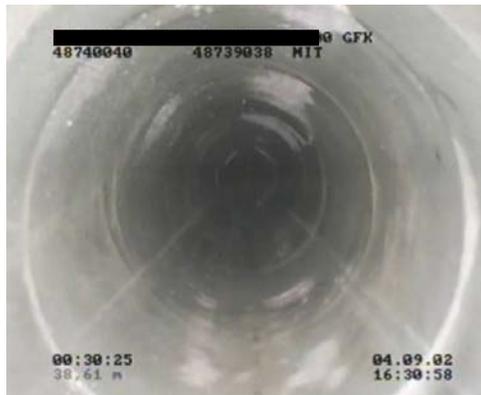
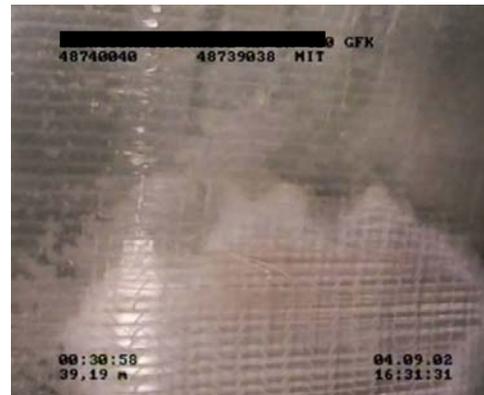
Abb. A3.4: *Frei liegende Faserschichten im Querschnitt und im Detail*

Auffälligkeiten: *Frei liegende Fasern im Querschnitt über die gesamte Haltung verteilt.*

a) Ansicht Querschnitt

b) Detailansicht 1

c) Detailansicht 2

d) Detailansicht 4

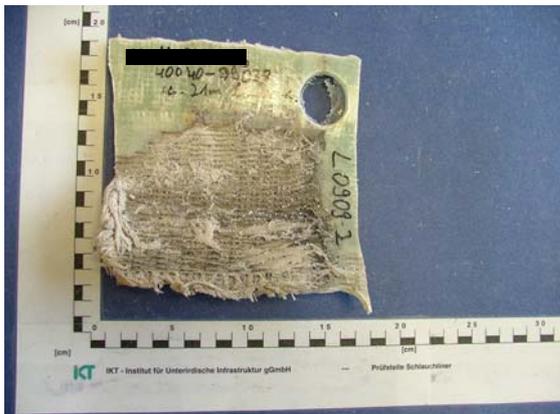
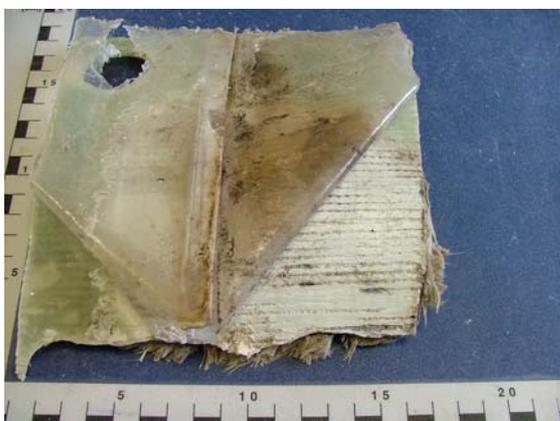
a) Probekörper L1 (frei liegende Fasern), Ansicht Innenseite

c) Probekörper L1 (frei liegende Fasern), Ansicht Außenseite

| Probenbezeichnung | Dichtheit nach APS-Prüfrichtlinie | E-Modul Kurzzeit [MPa] | Biegespannung Kurzzeit [MPa] | Wanddicke [mm] |
|--|---|---|---|---|
| Haltungsprobe L1 (frei liegende Fasern) $t=0d$ | undicht | n. p. *2 | n. p. *2 | n. p. *2 |

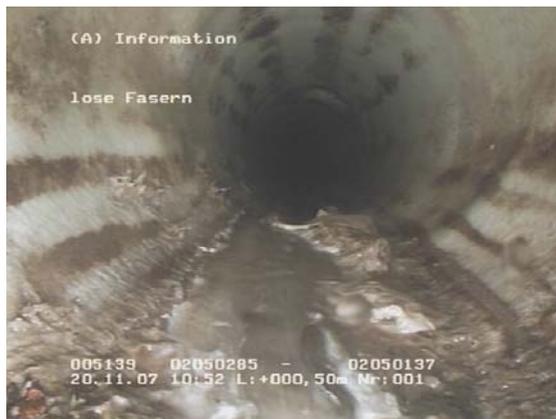
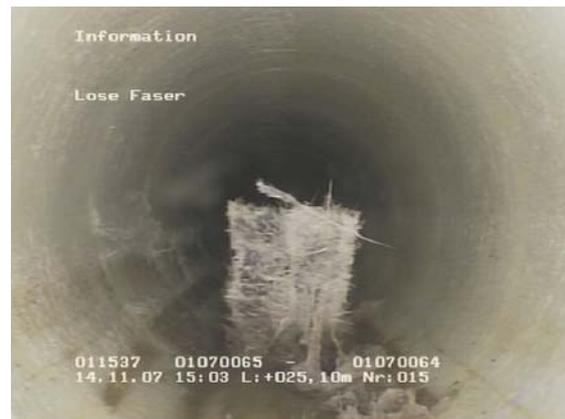
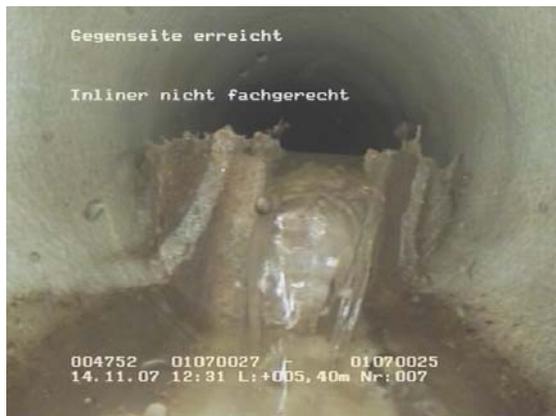
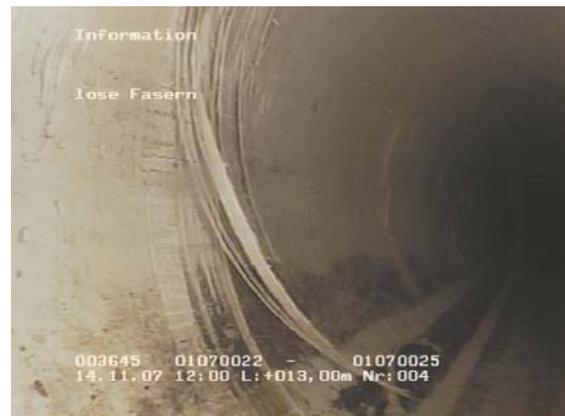
Abb. A3.7: Ablösungen von Faserschichten, Beispiele aus der TV-Inspektion

Auffälligkeiten: *Ablösungen von Faserschichten in mehreren Haltungen (beobachtet im Rahmen der Gewährleistungsabnahme).*

a) Ablösungen der Faserschicht, Ansicht 1

b) Ablösungen der Faserschicht, Ansicht 2

c) Ablösungen der Faserschicht, Ansicht 3

d) Ablösungen der Faserschicht, Ansicht 4

*² Auch die Probekörper mit abgelösten Faserschichten zeigten in der Prüfung keine Undichtigkeiten auf. Jedoch kann davon ausgegangen werden, dass die mechanischen Kennwerte signifikant unterschritten werden, da die Probekörper bereits durch leichteste Krafteinwirkung händisch biegsam sind.

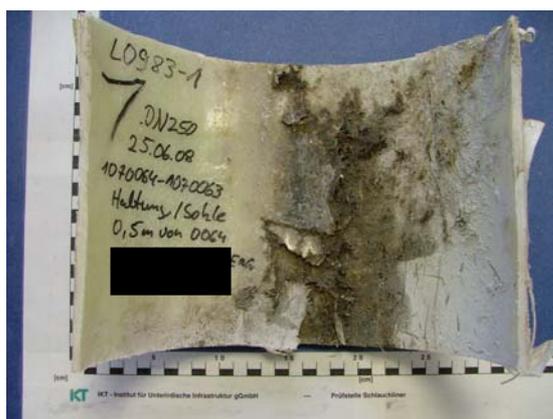
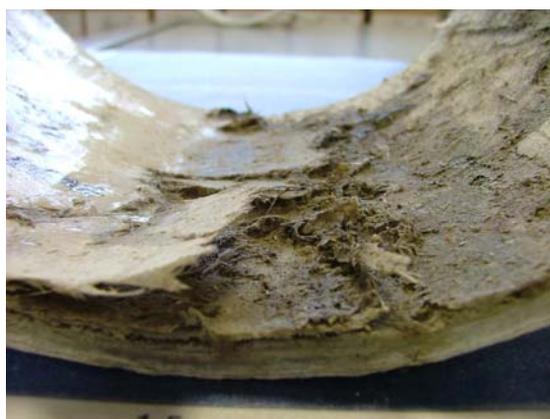
a) Haltungsprobe 1, Sohle

b) Detailansicht Haltungsprobe 1, Sohle

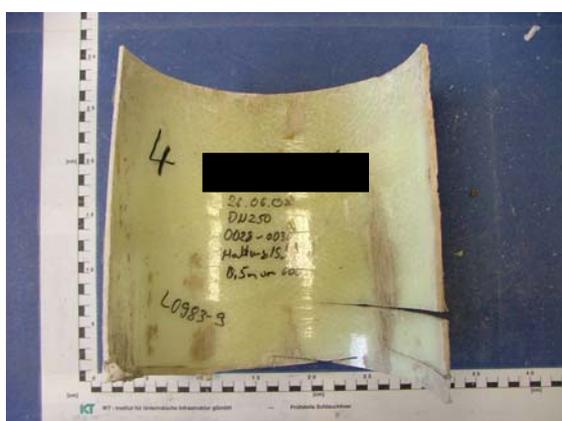
d) Haltungsprobe 2, Scheitel

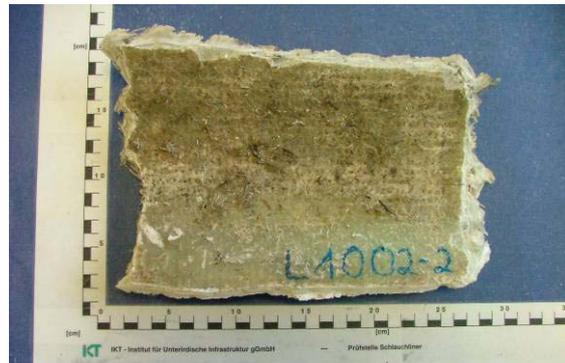
b) Innenseite Probekörper 2, frei liegende Fasern

*⁴ Es kann davon ausgegangen werden, dass die mechanischen Kennwerte signifikant unterschritten werden, da der Probekörper bereits durch leichteste Krafteinwirkung händisch biegsam ist.

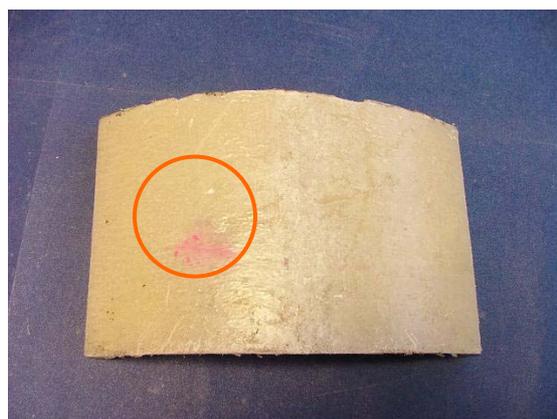
^{*3} Probekörper aus dem Bereich der offensichtlichen Undichtigkeit (vgl. Abb. A3.17 a und b); Haarriss auf der Rückseite bei der undichten Probe, vgl. Bilder unten.

b) Außenseite des Probekörpers

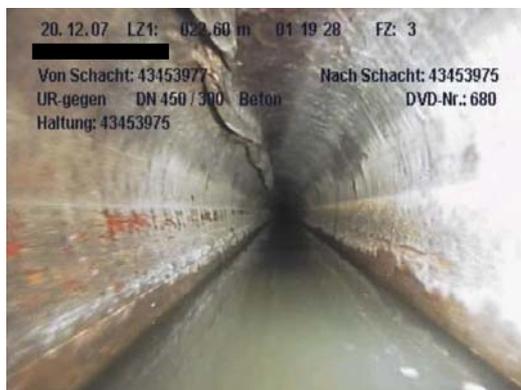
a) Längsfalte im Scheitel, L4

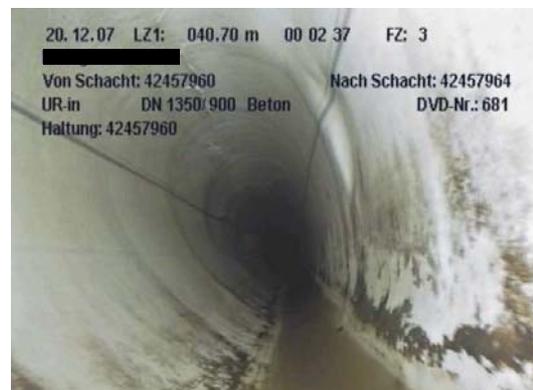
b) Kleine Ausbeulung im rechten Kämpfer, L2

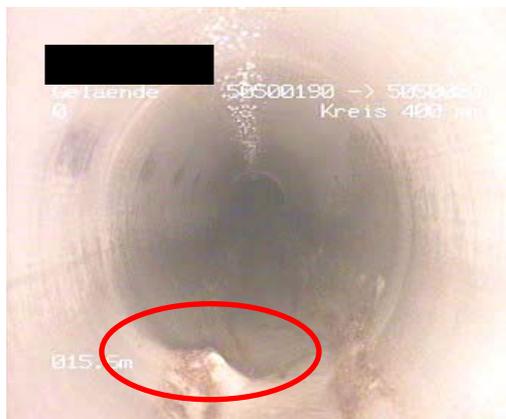
a) Lokale Beule im Sohlbereich

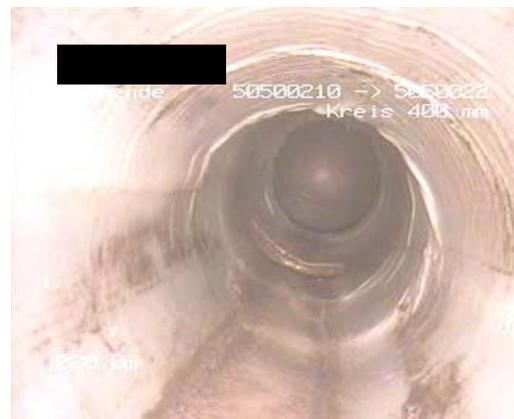
b) Wellige Oberflächenstruktur im Scheitel

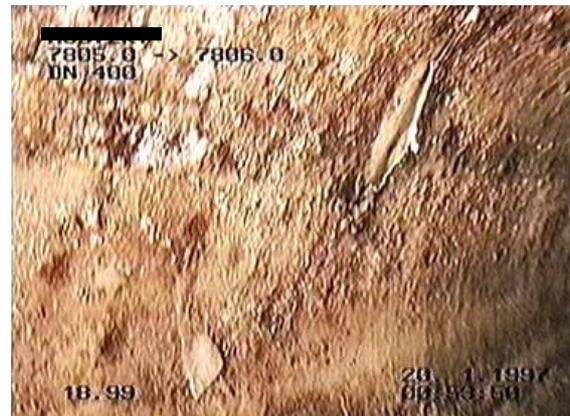
b) Ablösung der Innenbeschichtung im linken Kämpfer, Detailansicht
